1976 rakennetun ok-talon sisätilojen peruskorjaus

Opinnäytetyö

Syksy 2015

Title of thesis: Interior renovation of a house built in 1976.

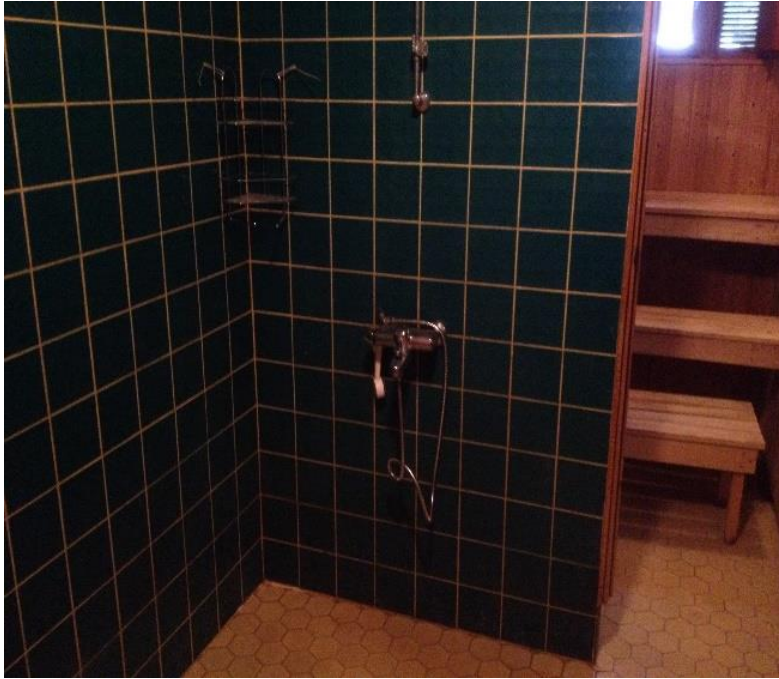
Kuva 6. Vanha suihkunurkkaus.

Vanhan suihkunurkkauksen seinät olivat kahitiiltä. Siinä ei todettu minkäänlaista kosteutta. Suihkunurkkauksesta rakennettiin puolipyöreä kevytsoraharkoista. Kaaren taakse jäävään tilaan järjestettiin tuuletus poraamalla takana olevaan savuhormiin 2 kappaletta 50 mm reikää. Korvausilma tilaan järjestettiin seinän takana olevasta huoneesta, poraamalla 100 mm reikä tilaan ja asentamalla korvausilmaventtiili. Tila tuulettuu myös yläkautta.

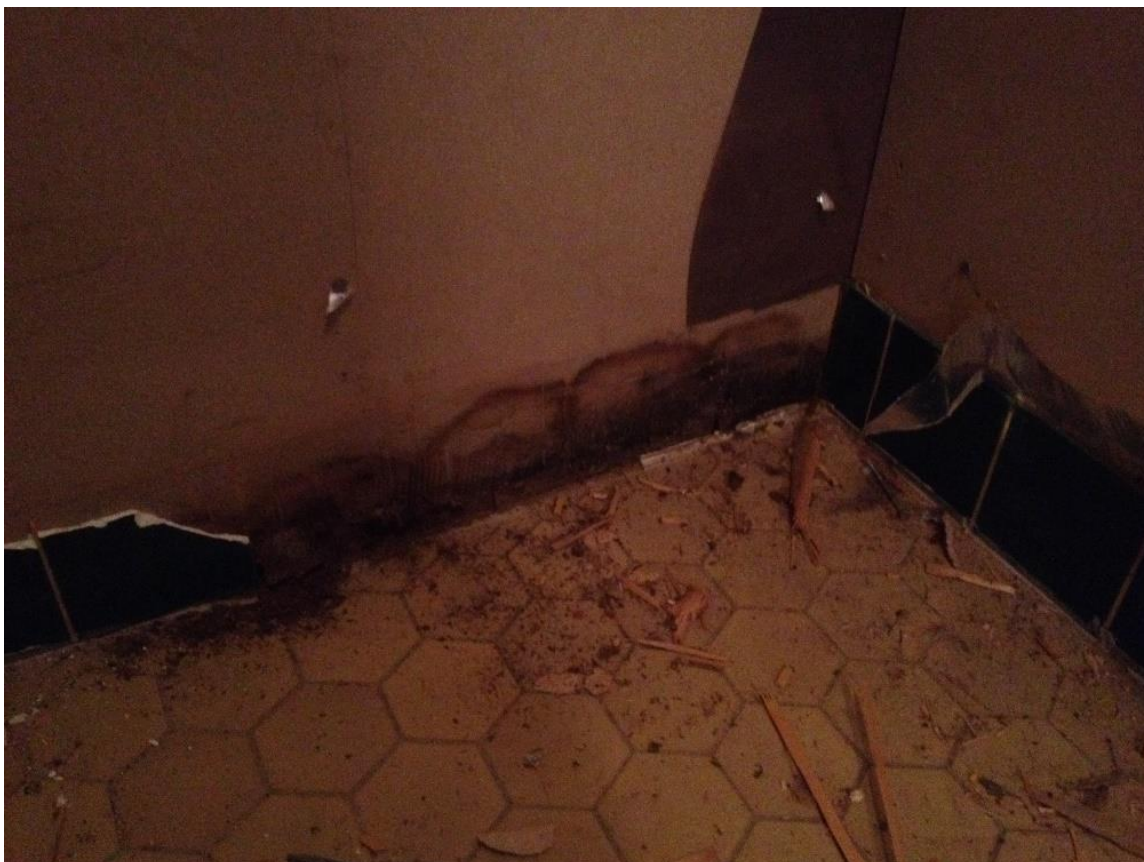
Ainoa paikka jossa lastulevy oli vaurioitunut kosteudesta, oli saunan takaseinän lattiaraja. Tämä johtui lattian virheellisestä kaadosta, joka oli seinäänpäin.

Kuva 8. Kosteusvaurio saunan seinässä.

Saunan lattian virheellinen kaato korjattiin ja vedet johdetaan pesuhuoneen lattiakaivoon. Lattia vesieristettiin ja laatoitettiin samalla klinkkerillä kuin pesuhuonekin. Laudemateriaaliksi valittiin 24 x 188 uunikuivattu Radiatamänty ja kiukaaksi valkoinen sähkölämmitteinen pöttökiuas. Vanha savuhormi toimii poistoilmakanavana, lattiasta nousee korvausilmaputki ja tuuletusikkuna toimii poistoilmakanavana. Myös saunan oven alta tulee korvausilmaa. Valaistuksena on valokuitu viidellä valopisteellä, jotka on asennettu alimmaiseen paneeliin lauteiden alle.

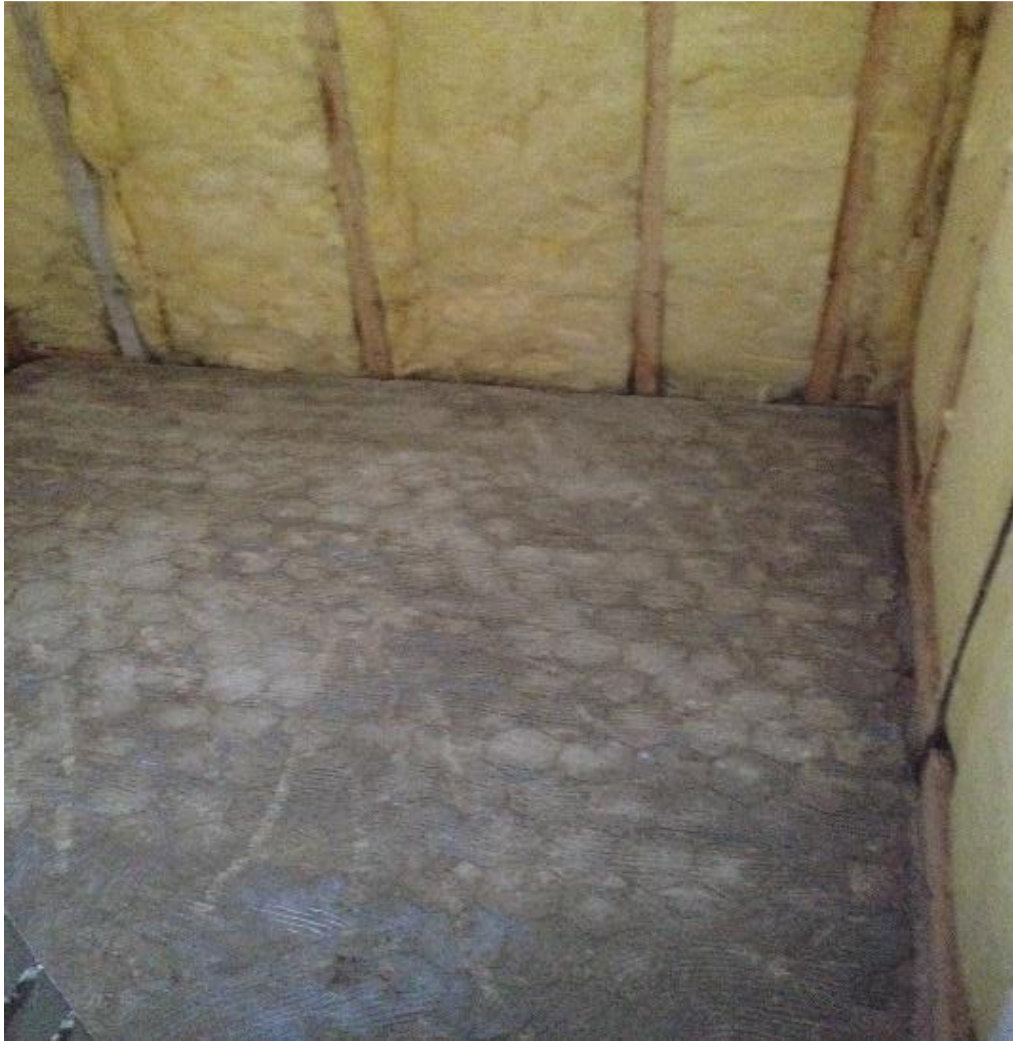
Levyjen poiston jälkeen todettiin runkotolppien olevan kunnossa. Eristevilla irroitettiin ja tila imuroitiin purkamisen yhteydessä tulleesta pölystä ja roskasta. Samalla tarkistettiin tilliverhoilun takana olevan tuulensuojalevyn kunto. Aistinvaraisessa tarkastelussa ei levyssä havaittu vaurioita tai muutoksia. Pesuhuoneen ja saunan katon vanha höyrünsulkumuovi poistettiin. Muovin takana ollut mineraalivilla todettiin kuivaksi.

Kuva 9. Saunan seinä lastulevyjen purkamisen jälkeen.

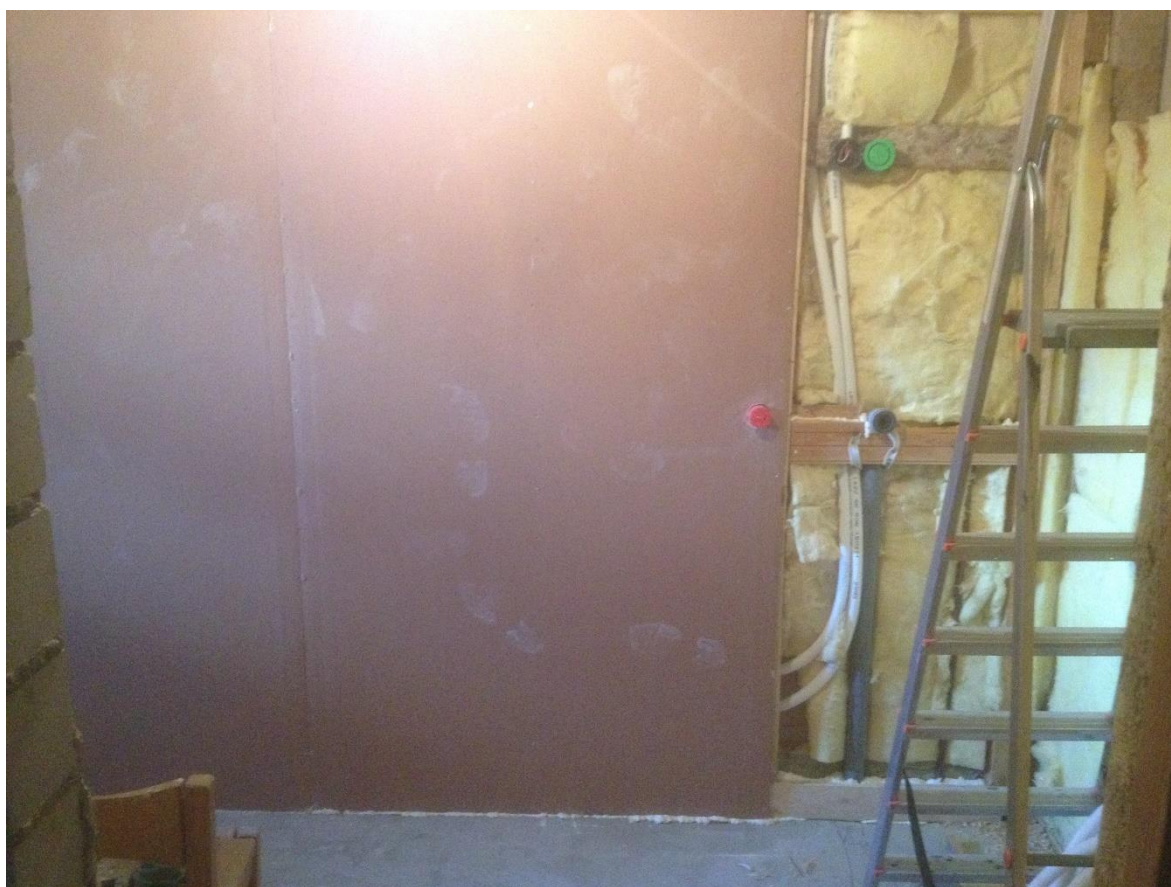
Kuva 17. Pesuhuoneen seinään asennettu erikoiskova kipsilevy.

Pesuhuoneen seinät levytettiin erikoiskovalla kipsilevyllä. Koska seinät laatoitettiin , tolppien väliin lisättiin tukia tolppajaon (60 cm) takia. Laatoitettu seinä on maalattua seinää raskaampi, joten normi 60 sentin välein kiinnitetty kipsilevy ei anna seinälle riittävää tukea. Lattian betonipinta hiottiin puhtaaksi vanhasta laastista ja tasoitettiin kevyesti saneerauslaastilla. Pesuhuoneen lattian kaadot olivat kunnossa, joten niitä ei tarvinnut korjata.

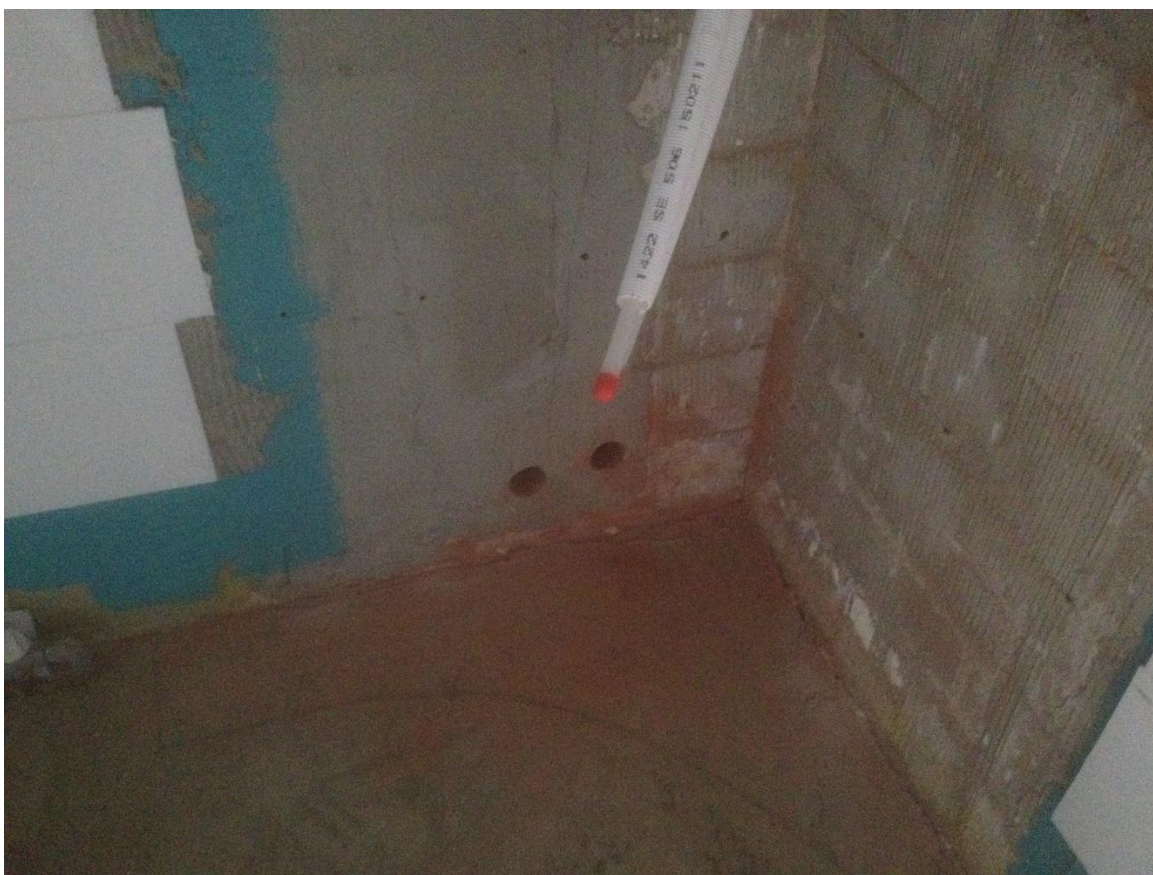
Kuva 18. Uuden suihkunurkkauksen taakse jäävä tila.

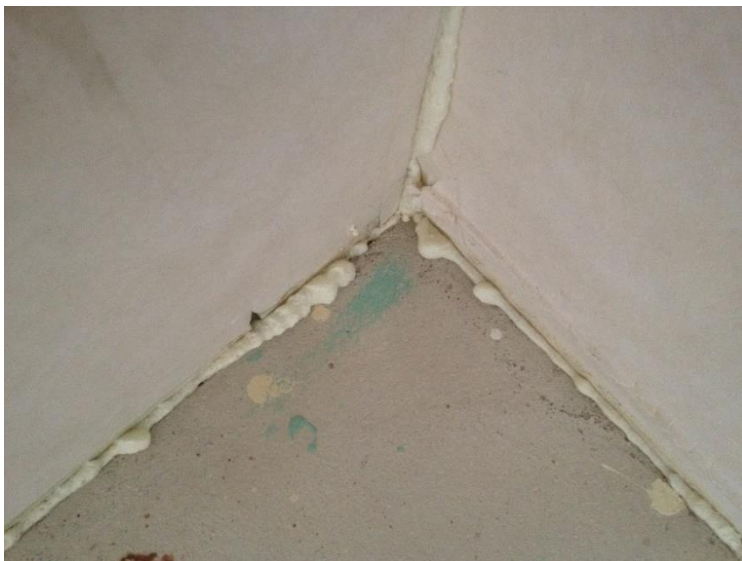
Makuuhuoneiden lattiaista poistettiin muovimatot. Seinän ja lattian liittymäkohdassa havaittiin noin 6-10 mm rako. Onko rako tullut betonin kutistuttua vai jäänyt täyttämättä seinän ja betonin välissä olleiden muottien poistamisen jälkeen, siihen ei vastausta ollut. Rako täytettiin polyuretaanivaahdolla ja vaahdon kuivuttua tiivistettiin liimamassalla.

Kuva 36. Polyuretaanivaahdolla tiivistetty lattiaraja makuuhuoneessa.

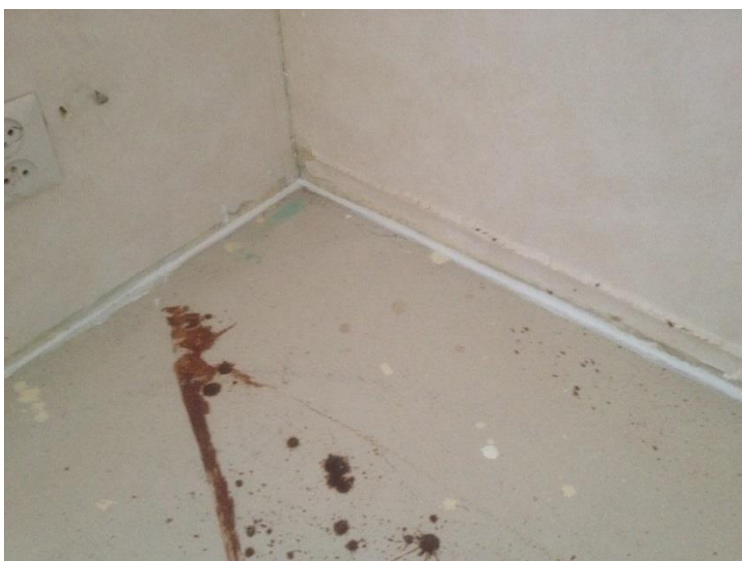
Kuva 37. Tiiviyden varmistaminen liimamassalla.

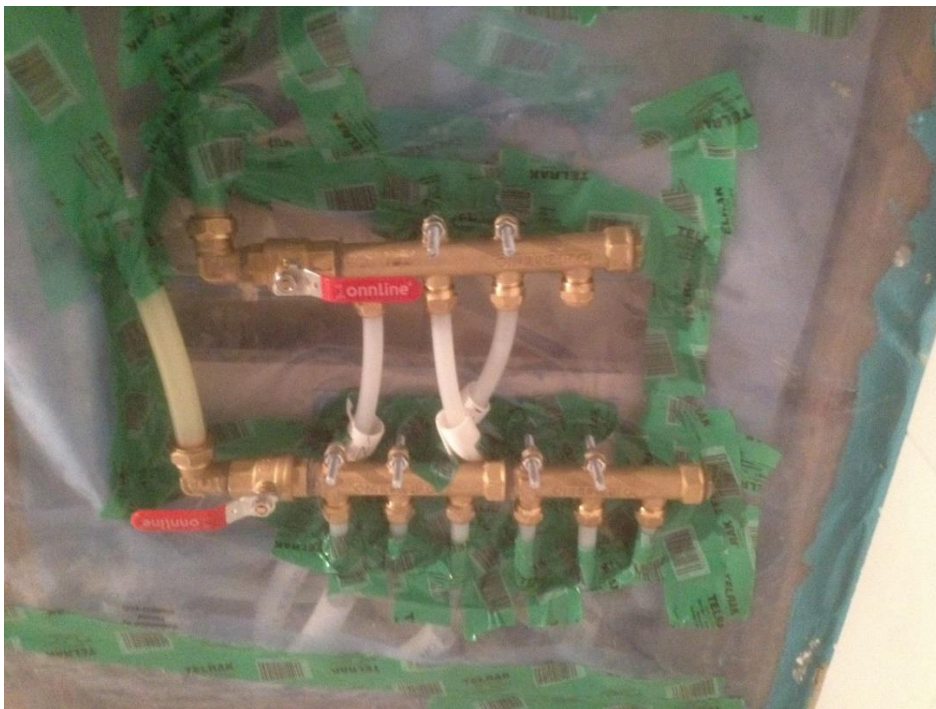
Kuva 41. Jakotukki pesuhuoneen katossa.

Seinien ja kattojen ollessa auki, päätettiin myös käyttövesiputket uusiksi. Talon vanhat käyttövesiputket oli valettu lattian betonilaatan sisään. Lähes 40 vuotta betonin sisällä olleiden kupariputkien kuntoa oli mahdoton arvioida, mutta todennäköisesti ne olivat tiensä päässä. Vanhat putket katkaistiin, imettiin vesimurilla tyhjiksi ja tulpattiin. Erillis wc:en johtavat suojaputken sisällä olevat käyttövesiputket asennettiin vanhan alakattomateriaalin yläpuolelle. Vanhaan alakattoon sahattiin kaksi luukkua, joiden kautta käyttövesiputket saatiin vedettyä kohteeseen. Lopuksi höyrynsulkumuovi teipattiin tiiviiksi ja reiät peitettiin kipsilevyn paloilla. Keittiön käyttövesiputket kuljetettiin pesuhuoneen seinän sisällä (keittiö sijaitsee pesuhuoneen seinän takana). Jakotukki asennettiin pesuhuoneen kattoon paneelin alle. Jakotukille rakennettiin huoltoluukku. Vanhat lämmityspatterit maalattiin ja termostaatit t-kappaleineen uusittiin. Pesuhuoneen vesikiertoinen lattialämmitys jätettiin ennalleen. Koska talon rakenteissa ei havaittu kosteutta, eikä sisäilman laadussa ongelmia, koneellisen ilmanvaihdon rakentamista ei katsottu tarpeelliseksi. Pesuhuoneen poistoilmakanavaan asennettiin automaattinen poistoilmapuhallin ja tuuletusikkunoihin korvausilmaventtiilit, muilta osin painovoimainen ilmanvaihto jäi ennalleen.
