JYVÄSKYLÄN POSTITERMINAALIN SÄHKÖDOKUMENTOINTI

Postin terminaalin sähködokumentointi Raitolampi Markus

JYVÄSKYLÄN POSTITERMINAALI

SÄHKÖJÄRJESTELMÄN PERUSKORJAUSESITYS

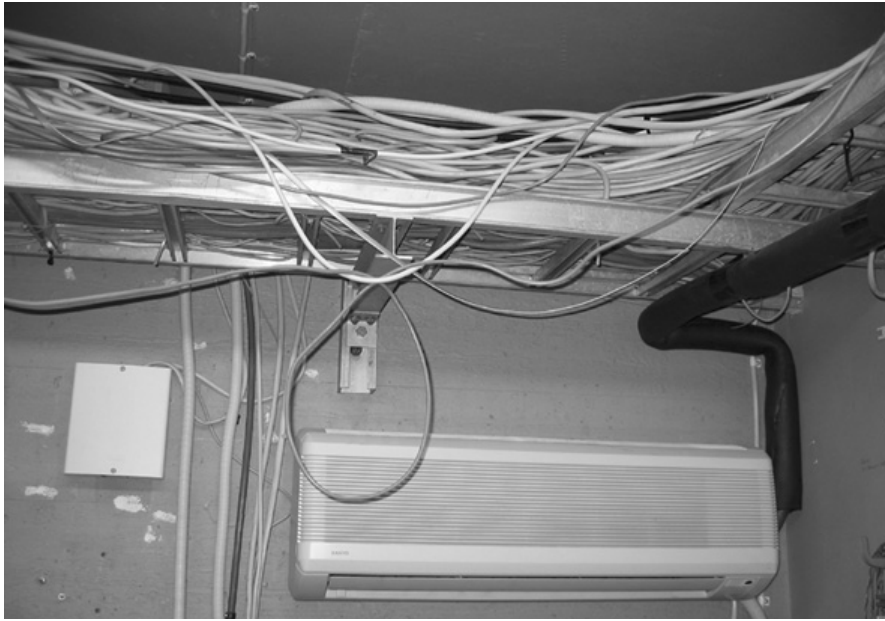
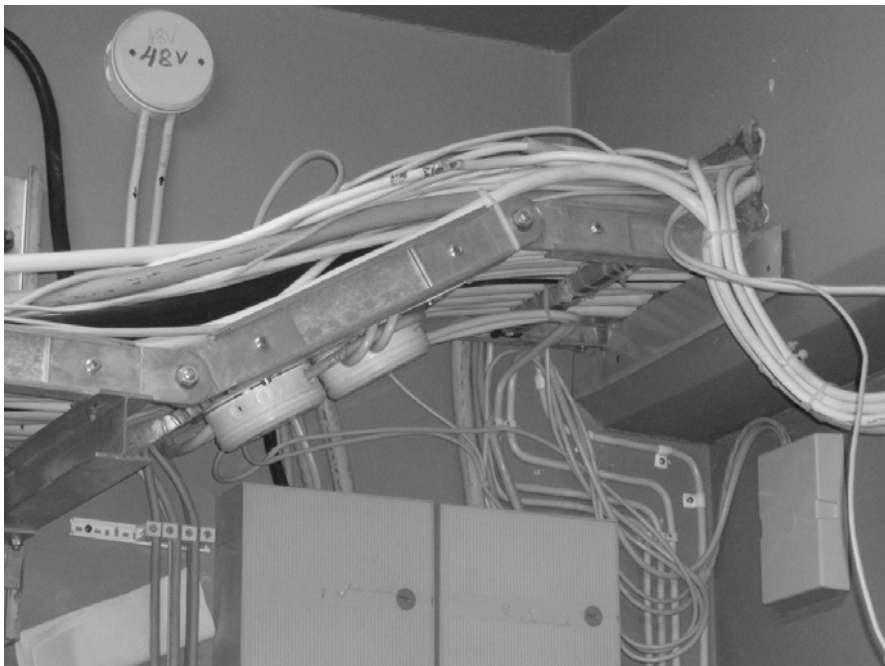
Kaapelihyllyt ovat ainakin näkyviltä osiltaan täynnä johtoja, jotka risteilevät toistensa yli. Tarpeettomia johdotuksia tulisi purkaa. Ne on esitetty edempänä.

Kaapelihyllyt ovat täynnä johtoja, ja ne risteilevät toistensa yli

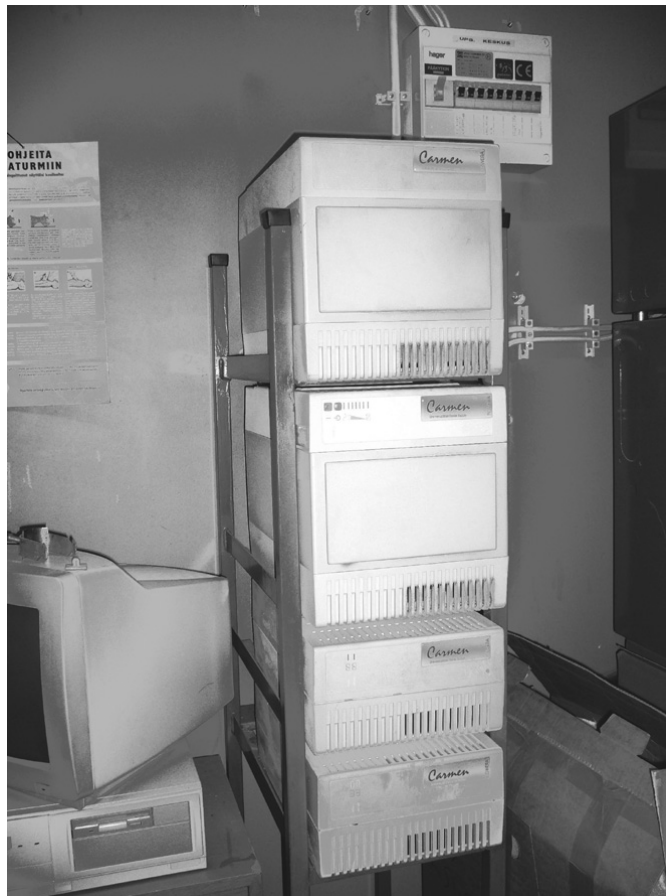
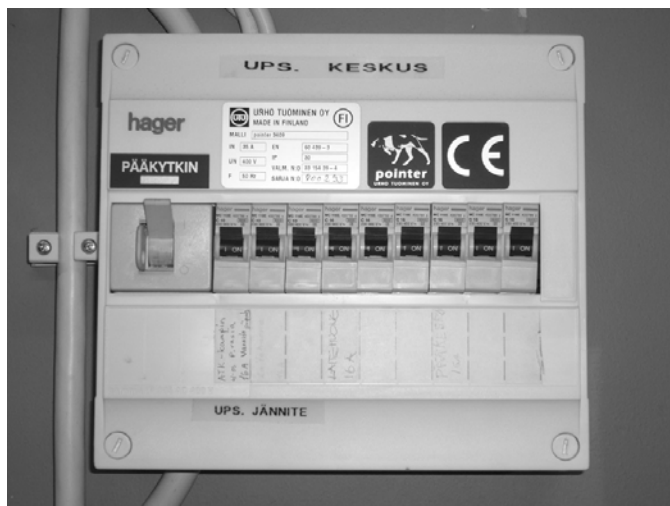
UPS-järjestelmän akut ovat vanhat, eivätkä enää kestä sähkökatkoja. Näin ollen koko UPS-järjestelmä tulee purkaa mukaan lukien UPS-keskus. UPS-pistorasioita syöttävät ylivirtasuojat keskuksista RK-6.1 ja RK-7.1 tulee ottaa käyttöön uudelleen käyttöön liitekuviissa esitetyllä tavalla. Pistorasioista tulee ottaa nykyiset UPS-merkinnät pois, ja liimata tilalle ryhmäkeskuksen ja varokkeen numeron ilmaiseva tarra. UPS-pistorasiat on merkitty taso kuviin.

UPS-laitteisto ja keskus

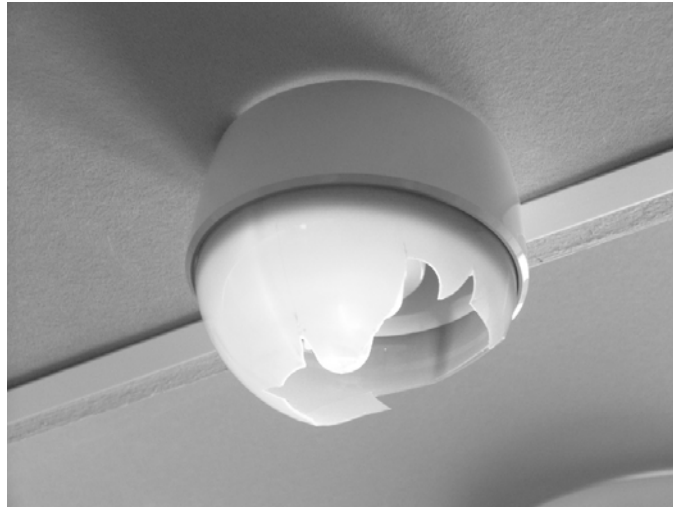
Toisessa ja kolmannessa kerroksessa merkkivalaistus on vanha, mutta toistaiseksi toimiva. Jotkin uloskäyntien merkkivalojen kuvut ovat rikki. Varaosia kuten valaisimien kupuja ei enää saada, joten valaisimet on syytä vaihtaa kokonaan. Uusien hankinnassa tärkeimpänä valintaperusteena on oltava mahdollisimman pitkä käyttöikä.

Rikkinäinen merkkilamppu

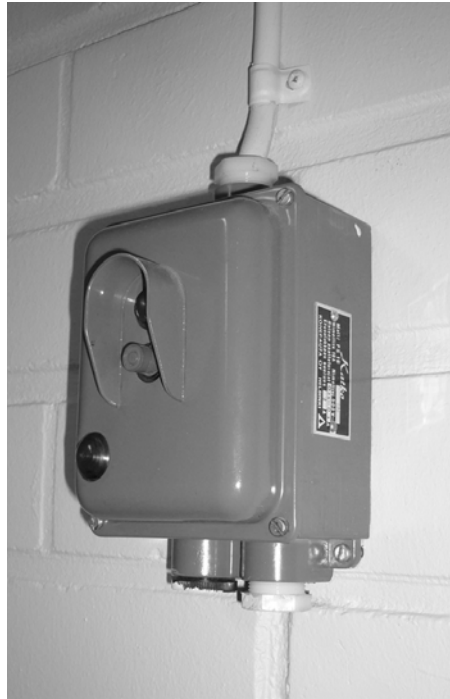
1. kerroksen liikuntatilasta huoneesta 112 löytyy vanha käyttämätön suojakatkaisija. Huoneessa on aiemmin ollut jonkinlainen kuivaaja. Tämä suojakatkaisija voidaan purkaa. Siihen tulee yhä edelleen jännite.

Tarpeeton suojakatkaisija

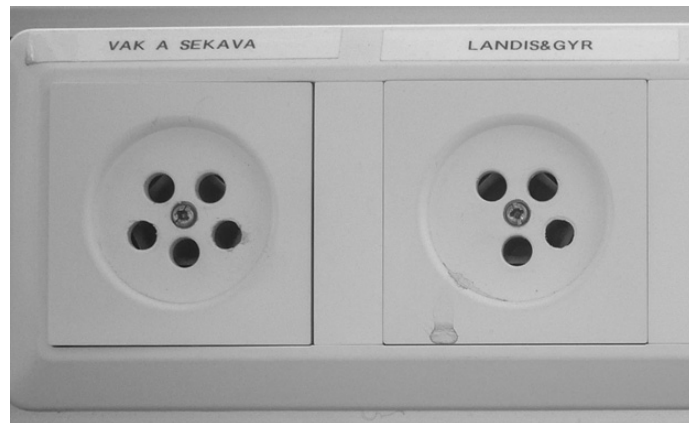
J1013 Rakennuksesta löytyy 3, 4 ja 5 napaisia puhelinpistorasioita. Nämä olisi jossain vaiheessa syytä purkaa, sillä käytännössä yhteydenpidossa käytetään GSM-puhelimia. Puhelinverkko tosin on vielä käyttökunnossa, ja onkin syytä jättää esimerkiksi fakseja varten muutamia puhelinpistorasioita purkamatta.

5 ja 4 napainen puhelinpistorasia

Purettujen pistorasioiden tilalle tulee asentaa sokeat valkoiset peitelevyt.

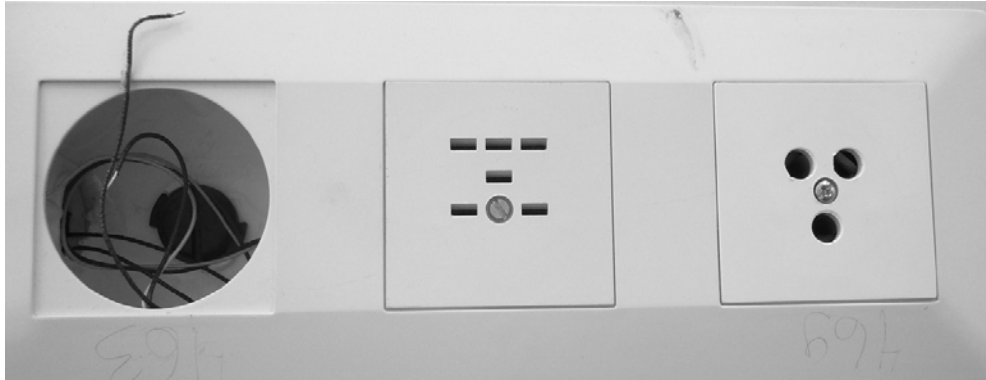
Sisäänpyyntöjärjestelmä on periaatteessa toimiva, vaikka onkin vanhan aikainen. Toimistoista löytyy 14 ja 6 napaisia heikkovirtapistorasioita tätä varten. 6 napaiset pistorasiat ovat ilmeisesti kaikki tarkoitettu sisäänpyyntöjärjestelmää varten. Nämä voidaan purkaa siltä osin kun ne eivät ole käytössä.

Johdot näkyvillä; 6 napainen heikkovirtapistorasia ja 3 napainen puhelin pistorasia

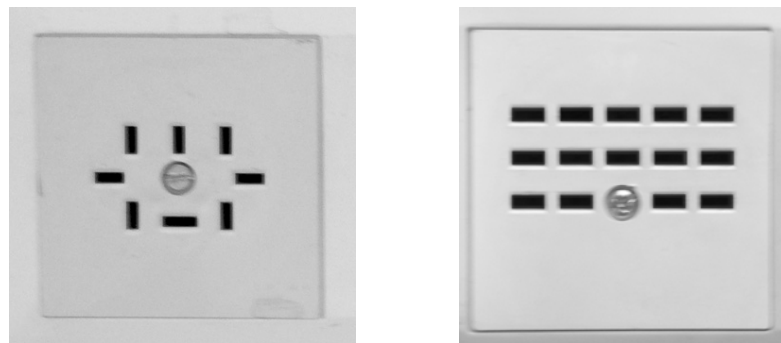
Kokoustilasta 203 löytyi myös 8 napaisia pistorasioita, jotka eivät ole käytössä, ja joiden alkuperäistäkään tehtävää ei ole tiedossa. Nämä heikkovirtapistorasiat voidaan purkaa. Purettujen pistorasioiden tilalle tulee asentaa valkoiset peitelevyt.

8 ja 14 napainen heikkovirtapistorasia

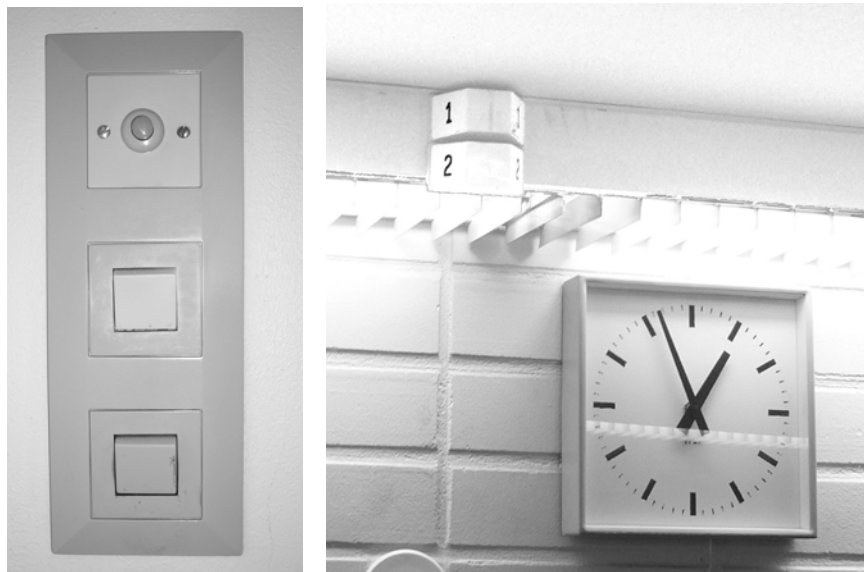
2. kerroksen aulassa ovat merkkivalot 1 ja 2, ja huoneiden 205 ja 218 ovien yllä vastaavat valot. Nämä ilmeisesti liittyvät jonkinlaiseen lähettikutsujärjestelmään. Myös painikkeet huoneissa 205–207, 217, 218, 304 ja 305 oletettavasti liittyvät kyseiseen järjestelmään. Tällä ei ole mitään käyttöä ja se voidaan purkaa.

Huoneista löytyvä painike ja merkkilamput

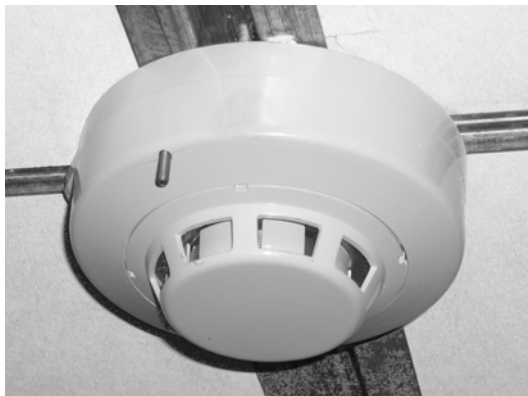
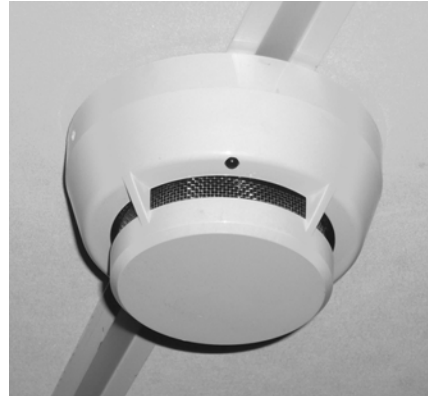
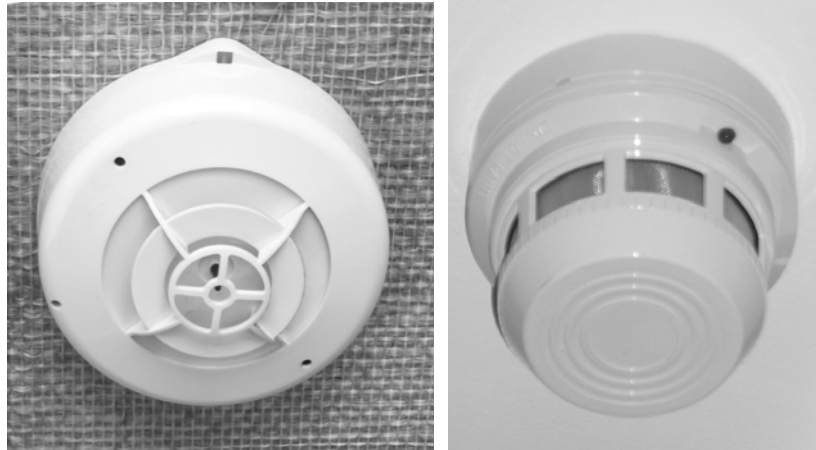
Nykyisten paloilmoittimien huolto ja puhdistus vaatisi niiden lähettämistä Ruotsiin ja uusien hankkimista huollon ajaksi tilalle. Tämänkin takia ilmaisimet on syytä vaihtaa uusiin viiden vuoden sisällä.

Erilaisia palohälyttimiä; oikealla alhaalla on uuden mallinen.

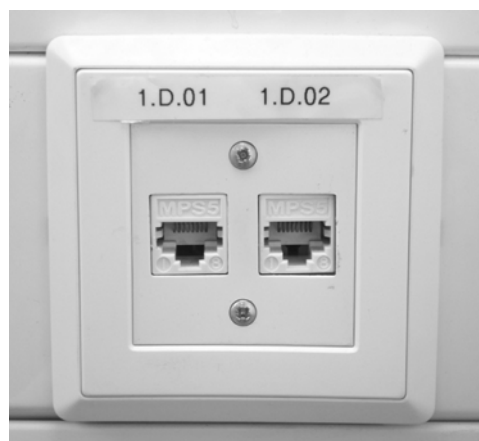
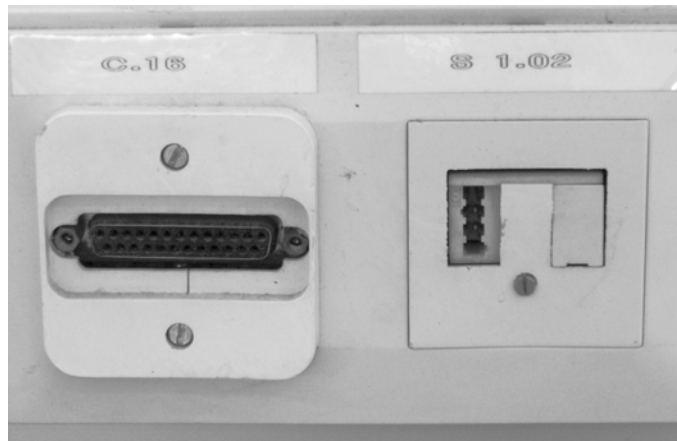
Vanhat koaksiaalikaapeleilla toteutetut ATK-järjestelmät ovat tarpeettomia ja tulisi purkaa. Rakennuksesta löytyy 4-napaisia ATK-pistorasia ja 25-napaisia D-liitin pistorasioita. Nämä vanhan malliset pistorasiat ovat merkitty piirustuksiin B ja S tarkennuksin symbolien kohdalle. Purettujen pistorasioiden tilalle tulee asentaa valkoiset sokeat peitelevyt. Uudet RJ-45 mallin ATK-pistorasiat ovat käyttökelpoisia.

Ylinnä uuden mallinen ATK-pistorasia; alhaalla kaksi vanhan mallista, joista vasemman puoleista on tasokuvissa merkitty B:llä ja oikean puoleista S:llä.

Vanhan koaksiaali-järjestelmän ATK-keskus löytyy puhelinrelehuoneesta, ja voidaan myös purkaa.
