1960-LUVUN PIENTALON KUNTOTARKASTUS JA KORJAUSSUUNNITELMA

Opinnäytetyö
2/2016

KUNTOTARKASTUS

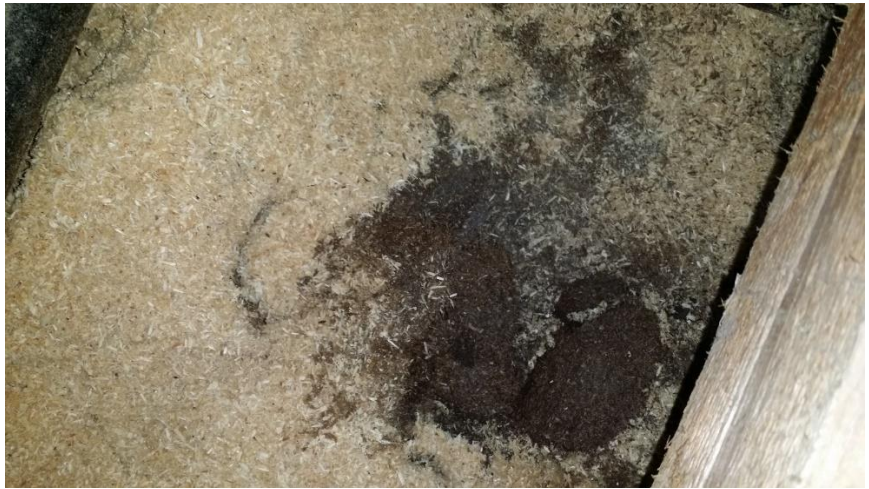
- Kuva 1. Keittiöstä löytyneet eristevauriot.

<ul style="list-style-type: none">- Alapohjan kuntoluokka <u>3</u>
	Toimenpide-ehdotus	
		<ul style="list-style-type: none">- Kasvillisuus tulee poistaa seinien vierustoilta. Maanpintoja tulee muokata rakennuksesta poispäin viettäväksi siten, että sade- ja pintavedet valuvat pois rakennuksen vierustoilta. Suositeltava kaltevuus rakennuksesta poispäin on 1 : 20 noin kolmen metrin matkalla sokkelista.- Syöksytorvet tulee laskea noin 15 cm korkeudelle maanpinnasta ja niiden alle tulee asentaa esimerkiksi betoniset loiskekupit ja vesikourut, joilla kattovedet johdetaan hallitusti pois rakennuksen vierustalta. Rakennuksen ympärille on maatöiden yhteydessä mahdollista tehdä myös oma sadevesijärjestelmä kattovesiä varten.- Salaojat tulee tarkastaa kolmen vuoden välein.- Sokkelin pinnoitus tulee uusua

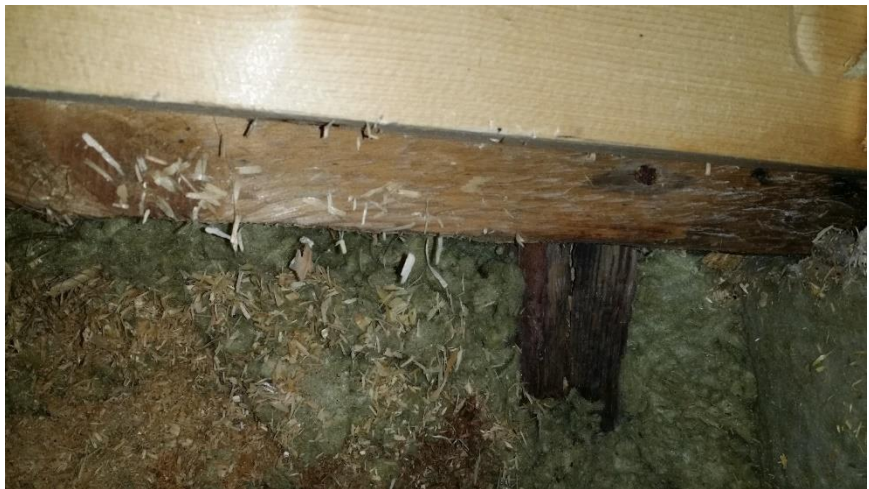
- Kuva 2. Vanha väliseinän runko keittiössä.

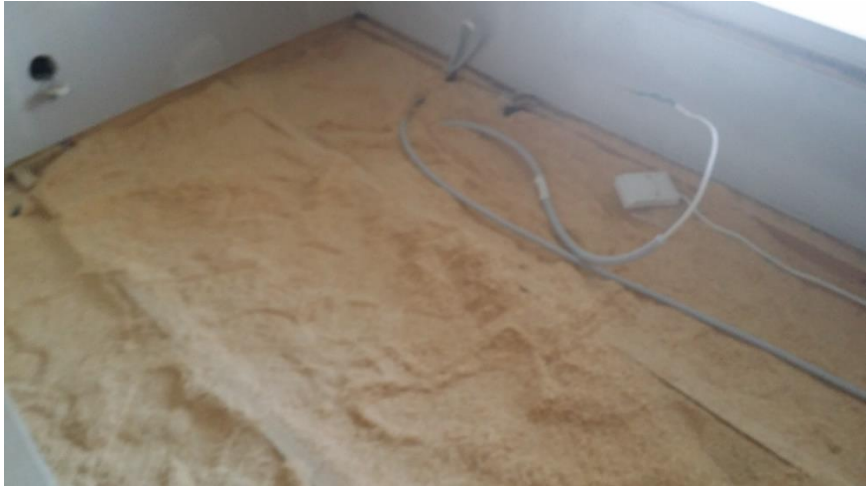
- Kuva 3. Olohuoneen purut olivat kauttaaltaan hyväkuntoiset, samoin sähköt olivat kunnossa.

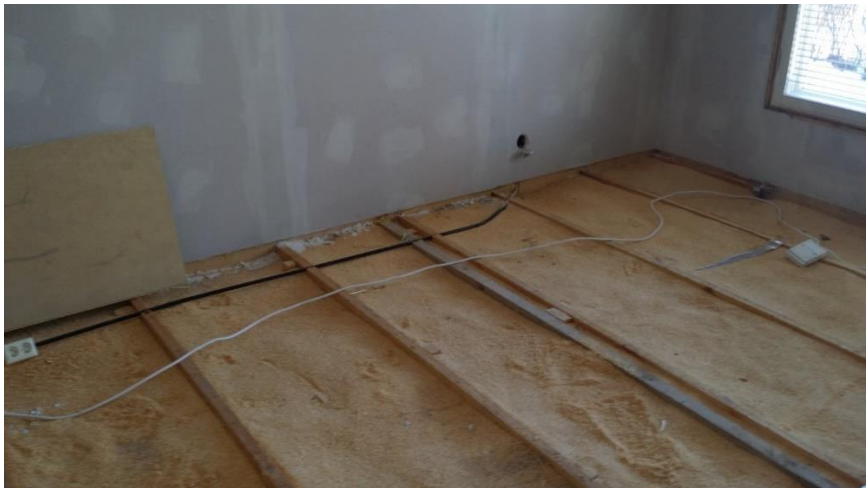
- Kuva 4. Olohuoneen purut ja lattia koolaus hyväkuntoiset.

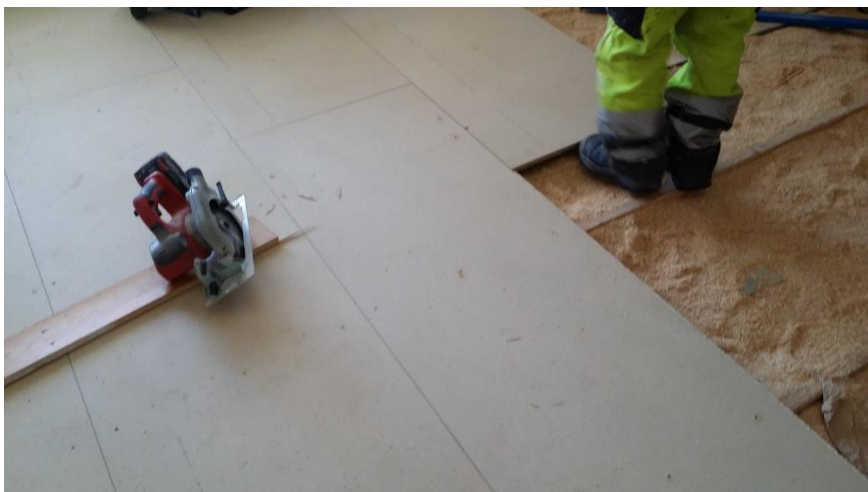
- Kuva 5. Olohuoneen lattialevyt uusittiin ja koolausta tuettiin.

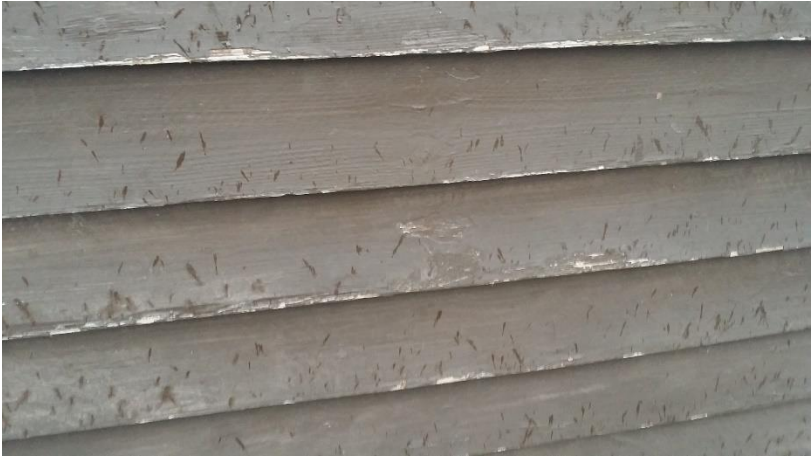
7.2	Ulkoseinät ja julkisivut	
		<ul style="list-style-type: none">- Havainnot tehtiin 25.4.2015, 15.8.2015 sekä 2.1.2016. Ulkoseinärakenteet tutkittiin sisältäpäin avattuna, eikä niiden runkorakenteista löytynyt ongelmia. Rakennetta päästiin paikoin tutkimaan eristeeseen asti. Rakenteen eristepaksuudeksi vanhalla puolella mitattiin vaivaiset 100 mm. Ulkopuolelta seinissä havaittiin puutteellinen tuuletusrako. Tiiliverhoilussa ei havaittu korjausta vaativia vaurioita. Tiiliverhouksen alimmassa vaakarivistä puuttuu tuuletus raot. Ulkoseinärakenteet vanhalla sekä laajennetulla osalla ilmenevät liitteinä olevista rakennustapaselostuksista (liitteet 1.2 ja 1.3). - Seinien puuverhoilu oli paikoittain huonossa kunnossa, eikä huolto- maalauksia ollut tehty. Laajennuksen puolella, terassien alapuolisissa lautaverhoiluissa ei havaittu korjausta vaativia vaurioita. (Kuva 6)

<ul style="list-style-type: none">- Kuva 6. Ulkoseinän maalipinnat ovat huonokuntoiset. - Kuntoluokka <u>2</u>

Toimenpide-ehdotus	
		<ul style="list-style-type: none">- Vanhan puolen julkisivun puuverhous tulee uusia 3-5 vuoden kuluessa. Laajennuksen puuverhous tulee huolto maalata 1 – 3 vuoden kuluessa.- Julkisivuremontin yhteydessä kannattaa kiinnittää huomiota tuuletettavaan julkisivuun sekä lisälämmöneristykseen.
7.3	Ikkunat ja ulko- ovet	
		<ul style="list-style-type: none">- Havainnot tehtiin 15.8.2015, sekä 2.1.2016. Vanhalla puolella ikkunat ja ovet pääosin on vaihdettu vuonna 2005, loput vanhat ikkunat on vaihdettu uusiin vuonna 2015. Laajennuksen puolella ikkunat ovat hyväkuntoiset sekä tiiviit. Ikkuna peltien kallistukset olivat riittävät. (Kuva 7)

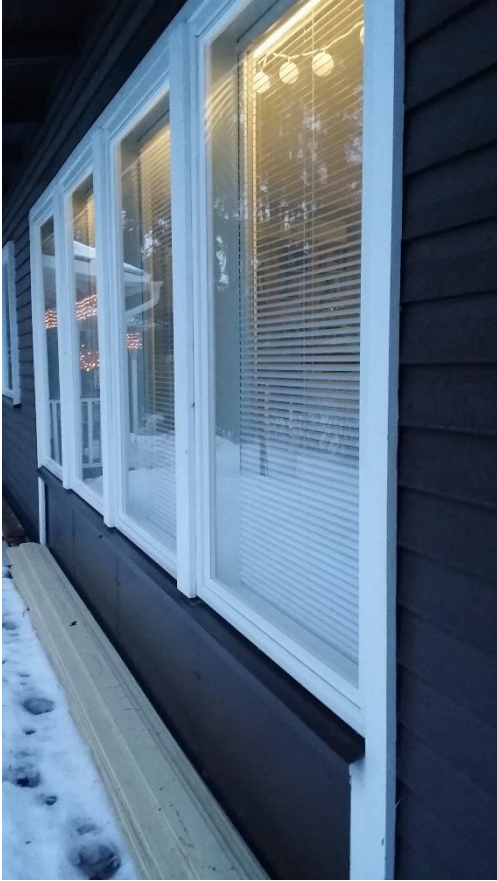
<ul style="list-style-type: none">- Kuva 7. Ikkunat uusittu. Ikkunapeltien kallistus on riittävä. - Kuntoluokka <u>4</u>
7.4	Yläpohja ja vesikatto	
	Yläpohja	<ul style="list-style-type: none">- Havainnot tehtiin 15.8.2015 sekä 2.10.2015. Yläpohjaan kulkuyhteydet ovat katolla sekä terrassin yläosasta. Yläpohjasta puuttuivat kulkusillat. Yläpohjatilassa tuoksui ummehtuneelta ja aluslaudoitus oli paikoittain tummunut. Yläpohjan purueristeet olivat kuivat ja kirkkaat. Yläpohjassa havaittiin vanhoja rakennuslautoja ja muita jätteitä. (Kuva 8)

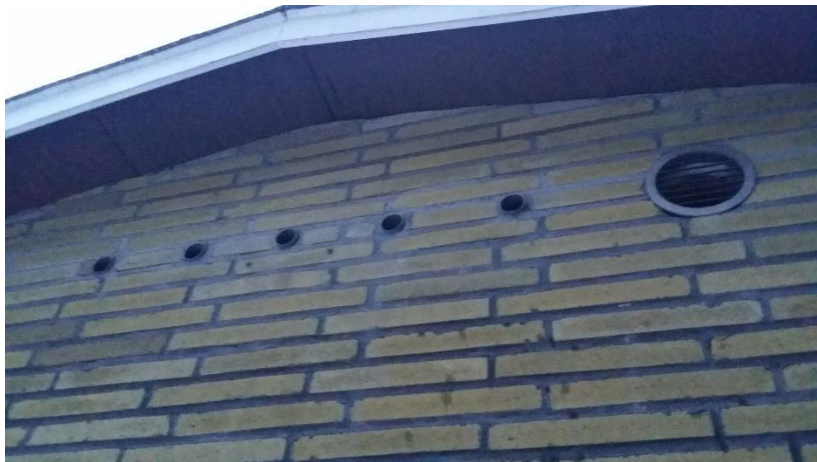
- Kuva 8. Yläpohjan tuuletusaukot ovat talon päädyssä.

- Yläpohjan kuntoluokka 3

Toimenpide-ehdotus	
		<ul style="list-style-type: none">- Yläpohjassa tulee tehdä huoltotoimenpiteitä tuuletuksen parantamiseksi sekä lämmöneristeiden tasaamiseksi tarvittavilta osin. Tuuletusaukkoja on syytä lisätä toimivuuden kannalta. Yläpohjantilan tarkkailua tulisi helpottaa rakentamalla ryömintäsillat. Yläpohja tulee puhdistaa kaikesta ylimääräisestä tavarasta. Yläpohjan lisälämmöneristys on suositeltavaa.- Vesikatteen uusimisen yhteydessä on syytä tarkastaa kattokannattamien kunto sekä tummunut aluslaudoitus poistaa ja vaihtaa uuteen. Ilmanvaihtokanavien ja hormien läpivientikohdat tulee mahdollisuuksien mukaan tiivistää.- Räystäskourut tulee puhdistaa vähintään keväisin ja syksyisin.- Autotallin katto on kaipaava uusimista ja kaltevuuden jyrkentämistä. Samalla tulee kiinnittää huomiota alusrakenteeseen ja lisälämmöneristämiseen.

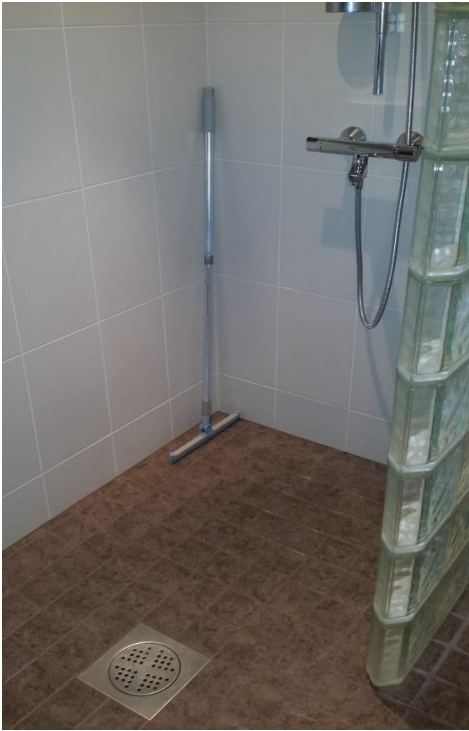
</div> <ul style="list-style-type: none">- Kuva 9. Kylpyhuoneen pinnat ovat hyväkuntoiset, ja silikonit uusittu.- Kuntoluokka <u>5</u>

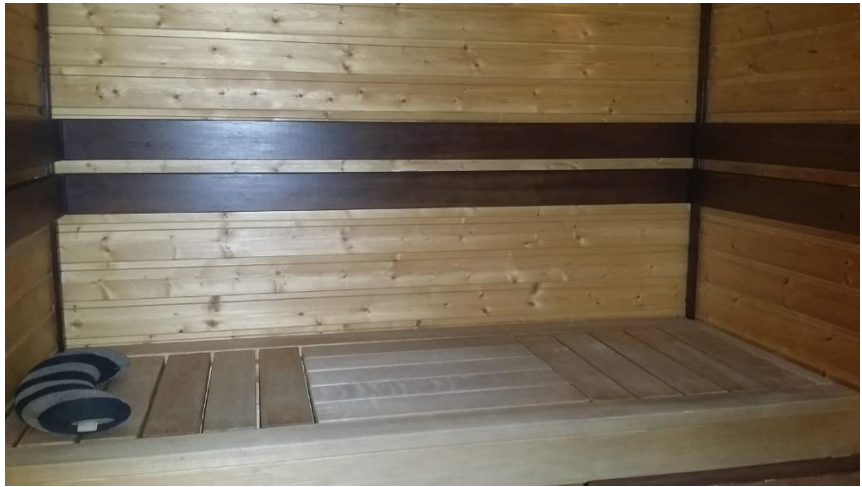
- Kuva 10. Saunan pinnat ovat hyvä kuntoiset.

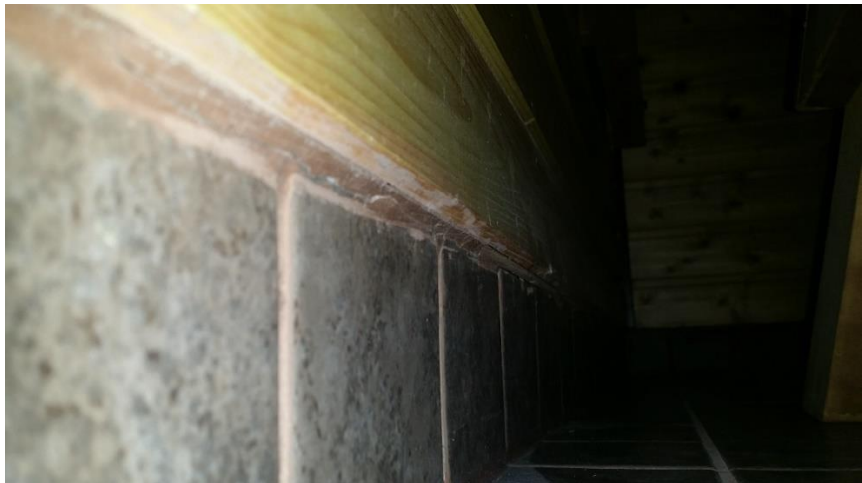
- Kuva 11. Saunan paneelin taustan tuuletus on minimaalinen.

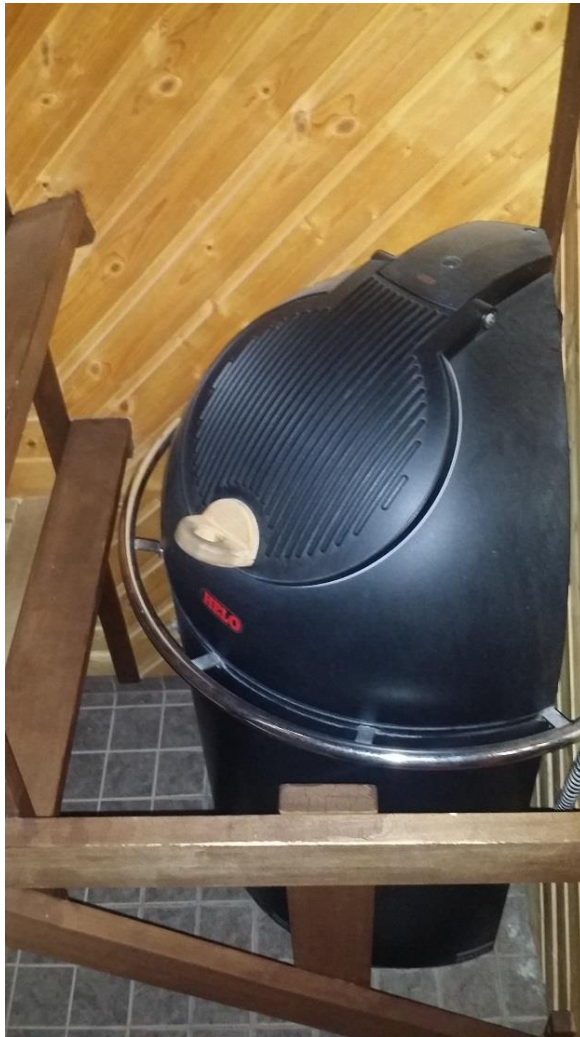
- Kuva 12. Saunassa ”aina valmis” kiuas.

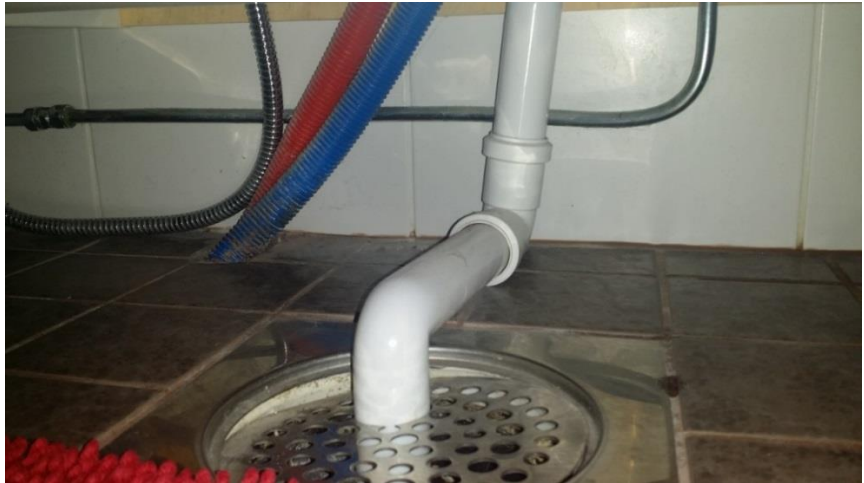
- Kuva 13. Pesuallas on viemäröity lattiakaivoon.

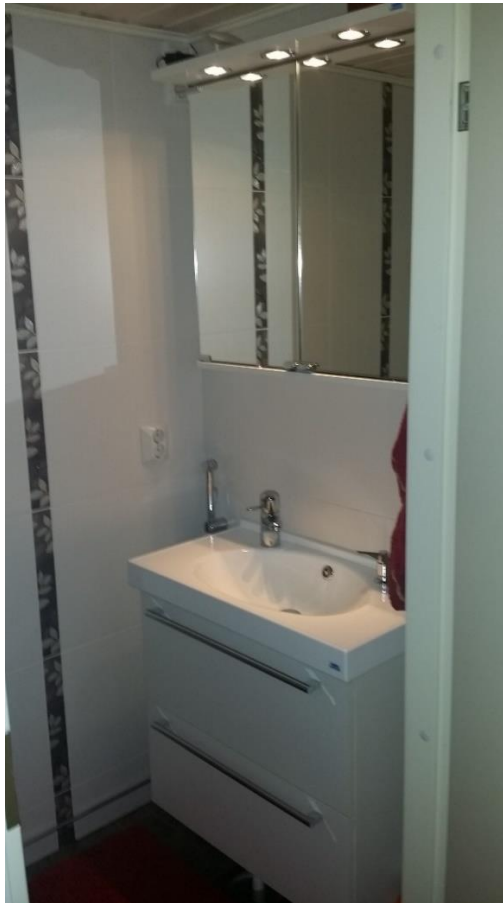
- Kuva 14. Wc:n pinnat ja kalusteet on uusittu vuonna 2007.

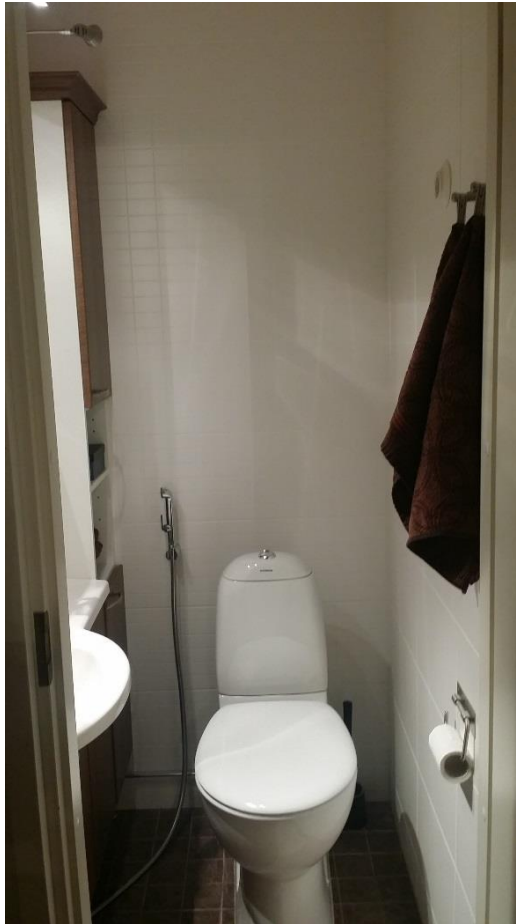
- Kuva 15. Toisen wc:n yleisnäkymä. Wc on uusittu 2007.

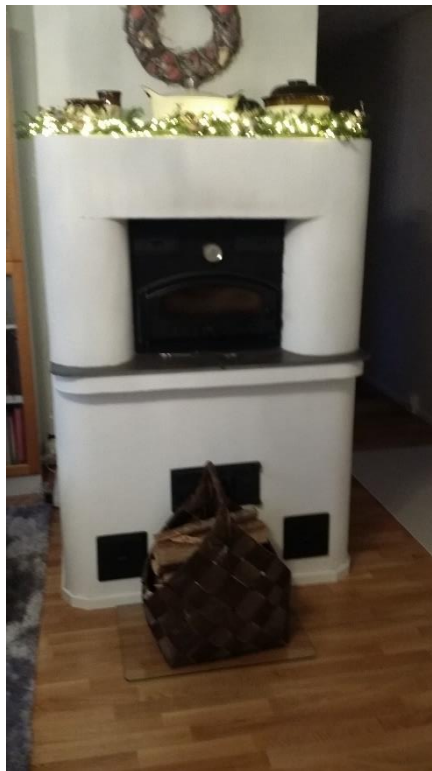
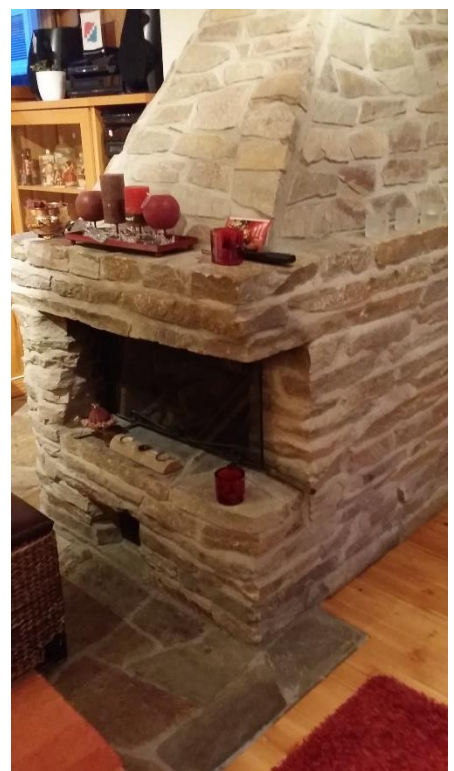
- Kuvat 17 ja 18. Leivinuuni ja avotakka.

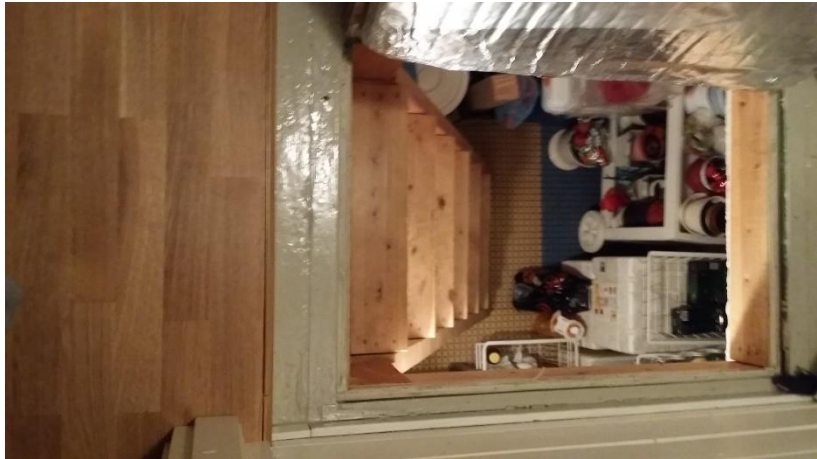
- Kuva 19. Kellarin luukun tiivisteet on uusittava.
- Kuntoluokka 3
- Havainnot tehtiin 25.4.2015 sekä 2.1.2016. Rakennuksessa on lämmin autotalli, joka sijoittuu hyvin ajotien päähän. Autotalli on remontoitu täysin vuonna 1998. Autotallissa on vesipiste ja tyhjennettävä lattia-kaivo. (Kuva 20)

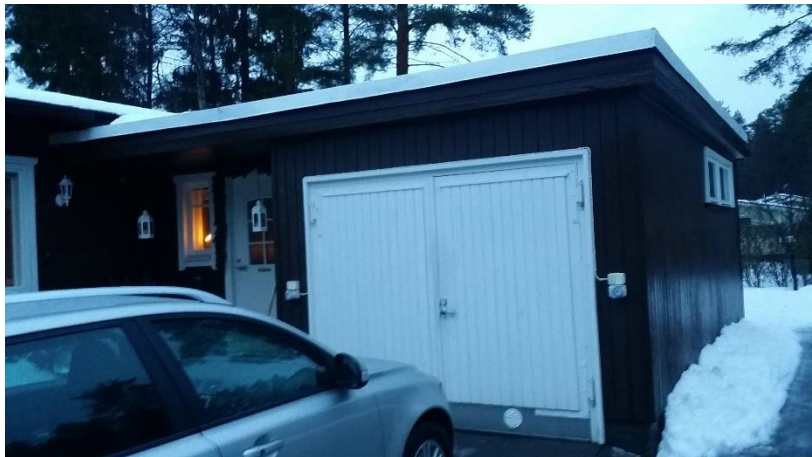
- Kuva 20. Autotalliosan puupaneelit ovat huonokuntoiset.
- Kuntoluokka 3

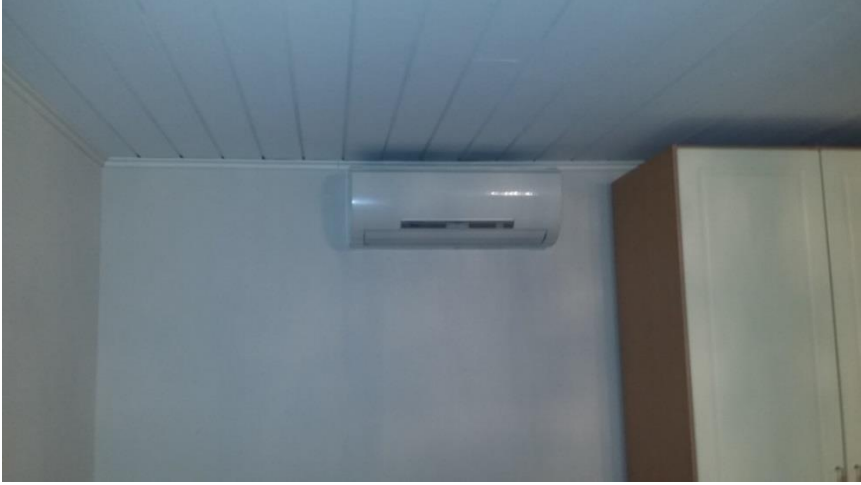
<ul style="list-style-type: none">- Kuva 21. Olohuoneen ilmalämpöpumppu.- Lämmityksen kuntoluokka <u>5</u>
	Vesi – ja viemäri-laitteet	
		<ul style="list-style-type: none">- Havainnot tehtiin 25.4.2015 sekä 2.1.2016. Vesi- ja viemäriputkisto on uusittu vuonna 2007. Vesijohtokalusteita oli uusittu ja ne vastasivat nykyisin käytössä olevaa varustelutasoa. Vesipisteiden vedenvirtaamissa ei havaittu puutteita. (Kuvat 22 & 23)- Vesi- ja viemäriputkiston tekninen käyttöikä on materiaalista ja olosuhteista riippuen noin 30 – 50 vuotta. Vesi- ja viemärikalusteiden tekninen käyttöikä on noin 20 – 25 vuotta.

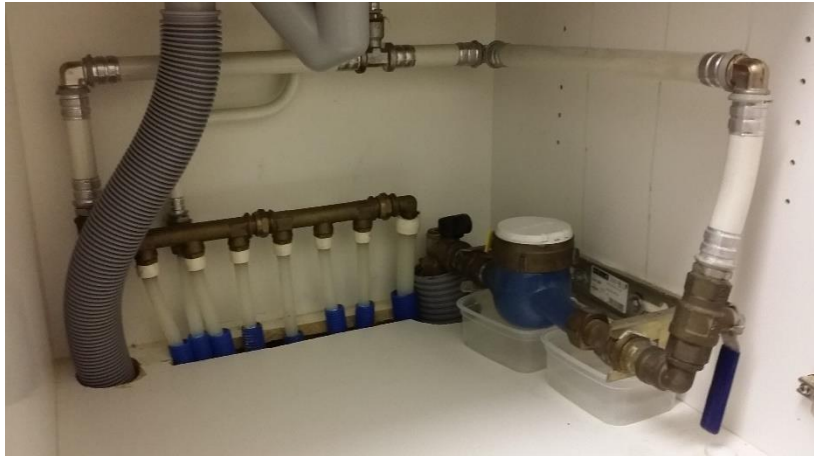
- Kuva 22. Jakotukki ja vesimittari sijaitsevat kodinhoitohuoneessa.

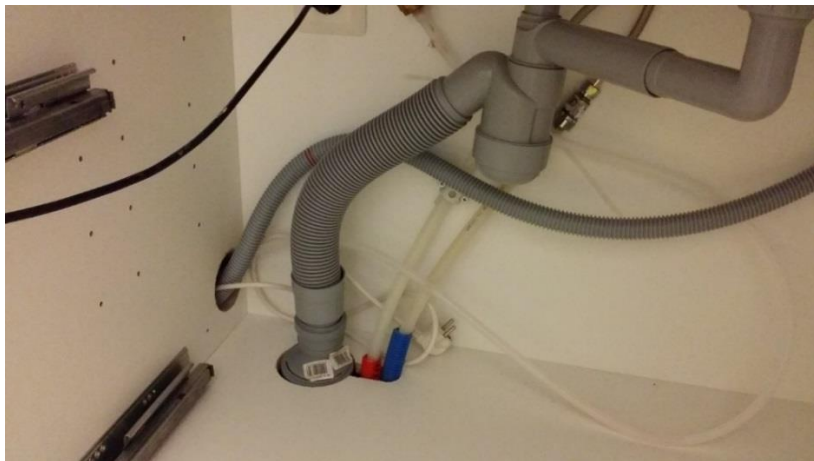
- Kuva 23. Keittiön vesi- ja viemärijohdot
- Vesi- ja viemärilaitteiden kuntoluokka: 5

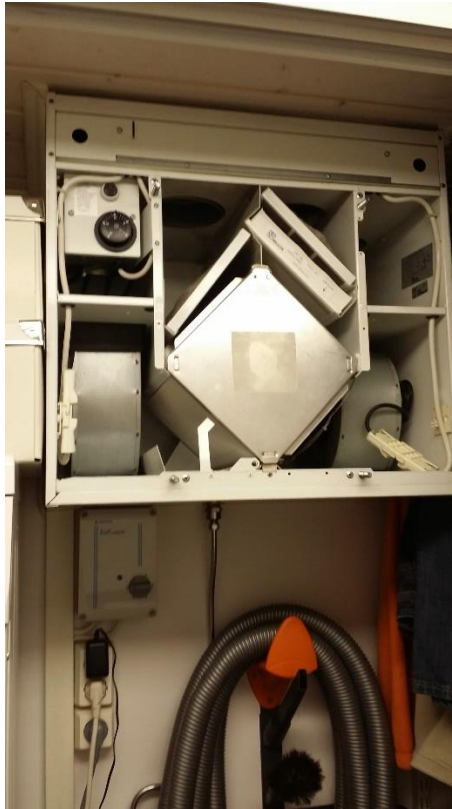
- Kuva 24. Ilmanvaihtolaite.
- Koneellisen ilmanvaihdon kuntoluokka 5

- **Järjestelmän nuohousta suositellaan 5-7 vuoden välein.**
- **Ilmanvaihdon suodattimet tulee vaihtaa kerran vuodessa.**

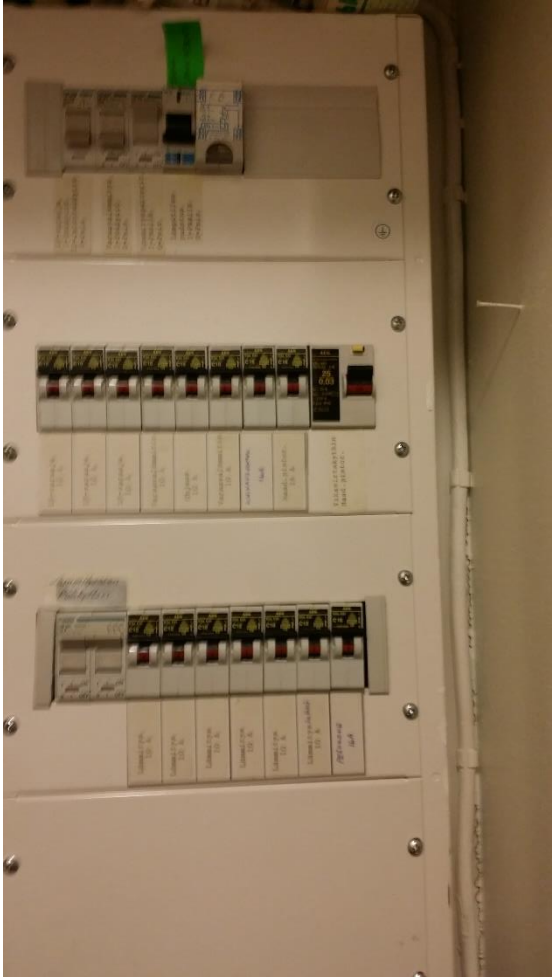
<ul style="list-style-type: none">- Kuva 25. Sähkökaappi osittain uusittu.- Kuntoluokka <u>4</u>

Toimenpide-ehdotus	
		<ul style="list-style-type: none">- Sähköjärjestelmän tarkastusta suositellaan tehtäväksi 30 vuoden välein asuinrakennuksiin.
7.11	Palovaroittimet	
		<ul style="list-style-type: none">- Palovaroittimet olivat joka huoneessa toimintakuntoiset.
	Toimenpide-ehdotus	
		<ul style="list-style-type: none">- Varoittimen toiminta tulee testata kerran kuukaudessa.- Varoittimen paristo tulee uusida kerran vuodessa (yhden vuoden paristo) tai kerran kymmenessä vuodessa (kymmenen vuoden paristo).- Varoittimien määrässä ja sijoituksessa tulee noudattaa Suomen Pelastusalan Keskusjärjestön (SPEK) suositusohjeita.
