## LIITE 2. Lämpökameran mittauspisteet

### LIITE 3. Lämpökamerakuvat

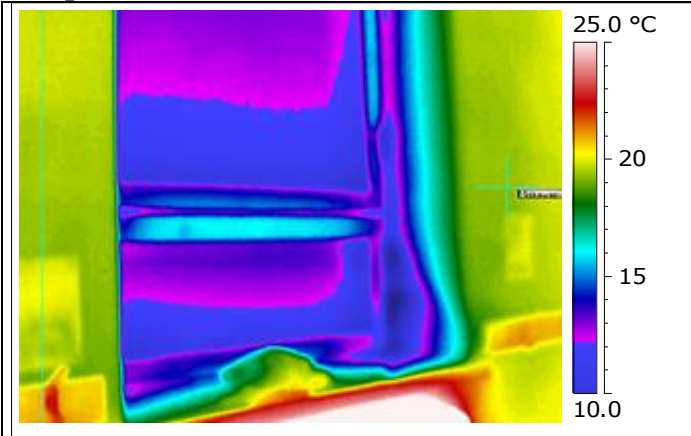
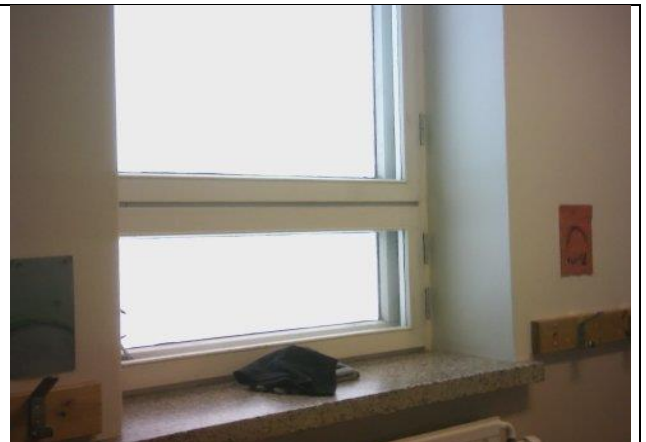
Kuva 1.

Mittauspisteen lämpötilä	19.3 °C
Mittausalue maks. lämpötilä	48.5 °C
Mittausalue min. lämpötilä	2.9 °C
Lämpötilaindeksi mitatun alueen minimilämpötilasta	34
Lämpötilaindeksi mitatusta pistelämpötilasta	97

Todennäköisesti sekä ilmavuotoa että kylmäsilta.  
Ei täytä asumisterveydelle asetettuja tyydyttävän tason vaatimuksia. (TI > 61 %)  
Ikkuna uusittava mahdollisuuksien mukaan.

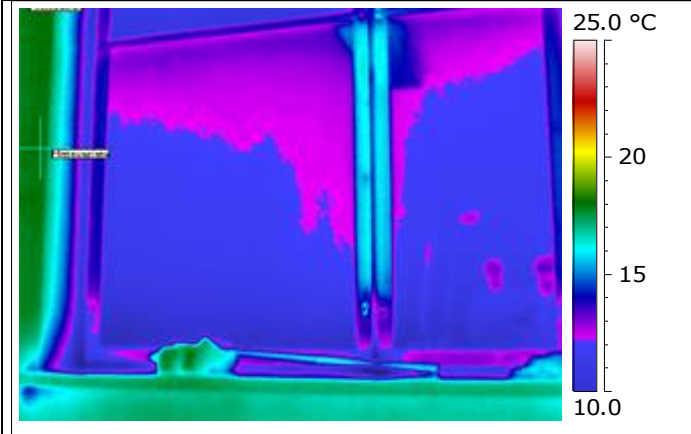
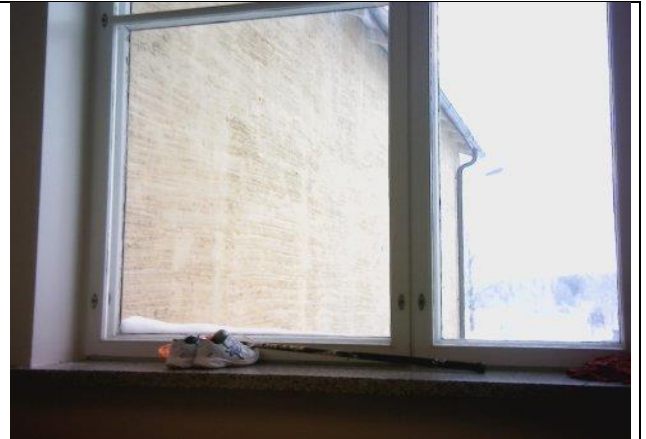
Kuva 2.

Todennäköisesti sekä ilmavuotoa että kylmäsilta. Ei täytä asumisterveydelle asetettuja tyydyttävän tason vaatimuksia. (TI > 61 %). Ottaen huomioon tilan käyttötarkoitus, ikkuna vaihdettava mahdollisuuksien mukaan uuteen tai tiivisteitä uusittava.

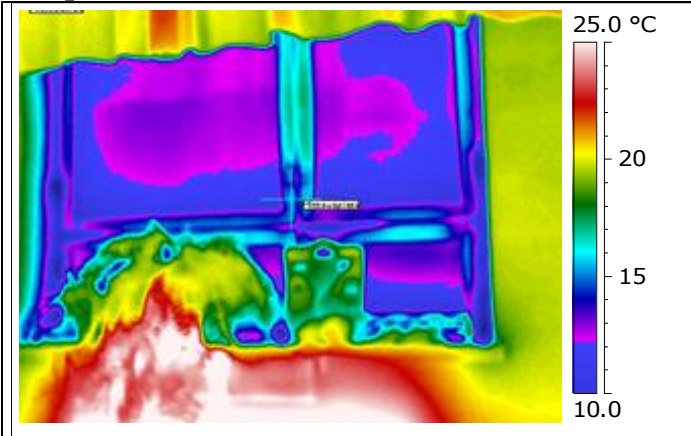
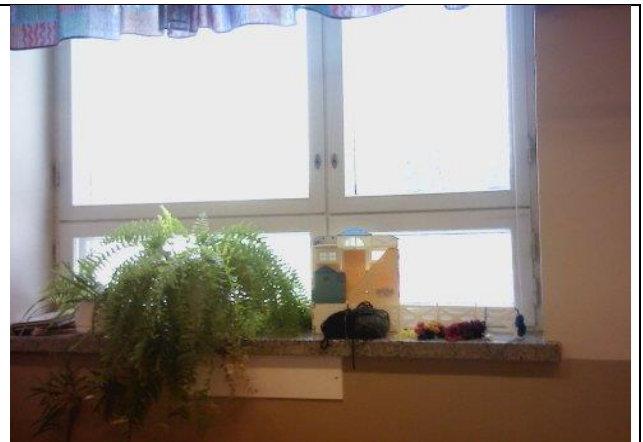
Kuva 3.

Ilmavuotoa ikkunoissa. Ei täytä asumisterveydelle asetettuja tyydyttävän tason vaatimuksia. (TI > 61 %) Tilan käyttötarkoitus huomioiden ikkunat olisi syytä uusia, koska tiloissa oleskellaan paljon.

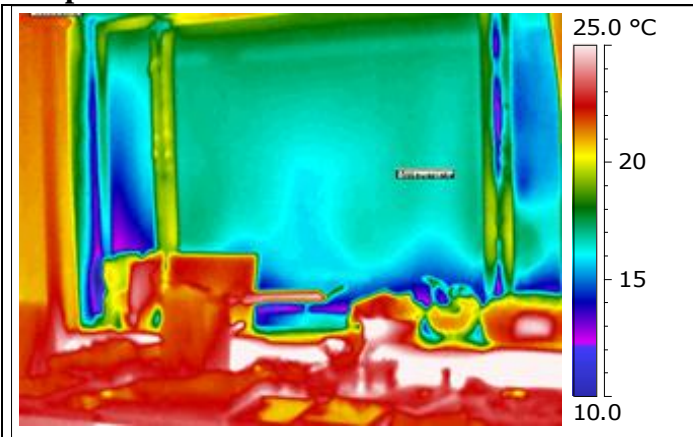
Kuva 4.

Mittauspisteen lämpötila	16.0 °C
Mittausalue maks. lämpötila	47.1 °C
Mittausalue min. lämpötila	8.9 °C
Lämpötilaindeksi mitatun alueen minimilämpötilasta	57
Lämpötilaindeksi mitatusta pistelämpötilasta	85

Lämpövuotoa ikkunan ja rakenteen rajapinnassa. Ei täytä asumisterveydelle asetettuja tyydyttävän tason vaatimuksia. (TI > 61 %). Rajapintaan lisättävä tiivisteitä.

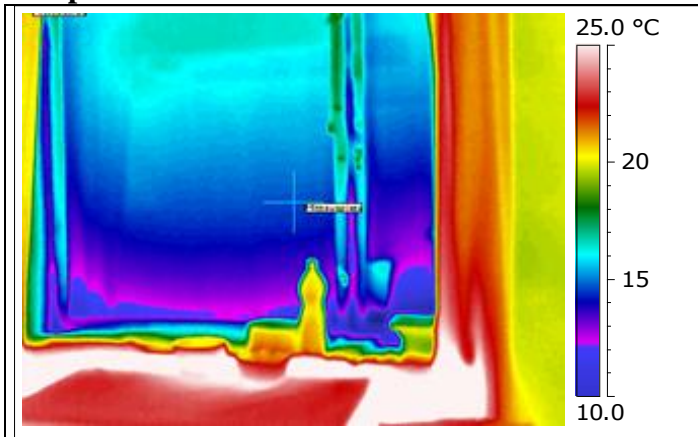
Kuva 5.

Lämpövuotoa ikkunan ja rakenteen rajapinnassa. Ei täytä asumisterveydelle asetettuja tyydyttävän tason vaatimuksia. (TI > 61 %). Rajapintaan lisättävä tiivisteitä.

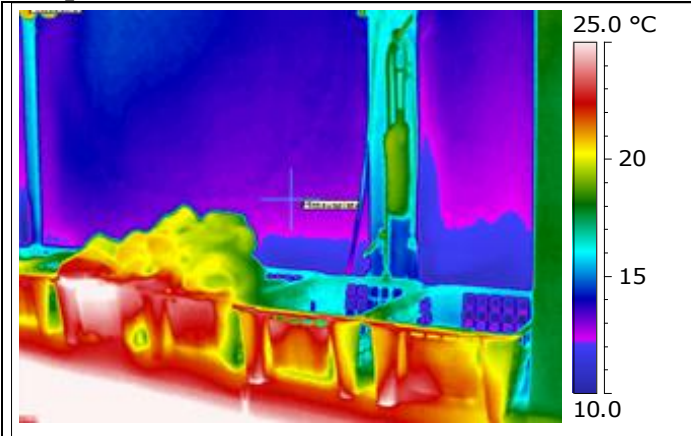
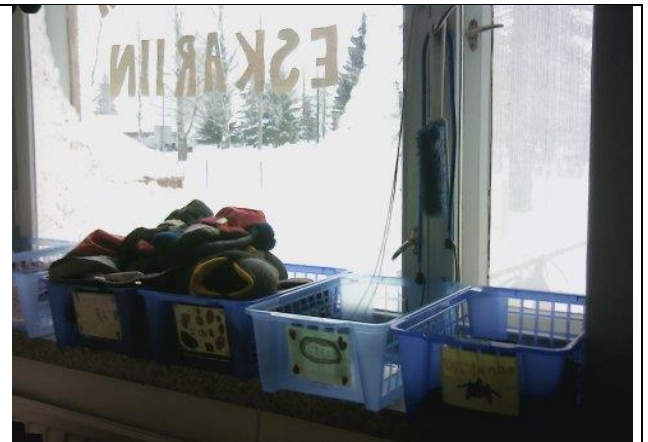
Kuva 6.

Lämpövuotoa ikkunan ja rakenteen rajapinnassa. Ei täytä asumisterveydelle asetettuja tyydyttävän tason vaatimuksia. (TI > 61 %). Ikkuna uusittava, tai ikkunan tiivisteet vaihdettava uusiin.
