**TAMPEREEN KAUPUNGIN YLEISTEN ALUEIDEN
HULEVEDEN HALLINTARAKENTEIDEN
YLLÄPITO**

Ylemmän ammattikorkeakoulututkinnon opinnäytetyö

Tekijä	Pekka Heinonen	Vuosi 2016
Työn nimi	Tampereen kaupungin yleisten alueiden huleveden hallintarakenteiden ylläpito

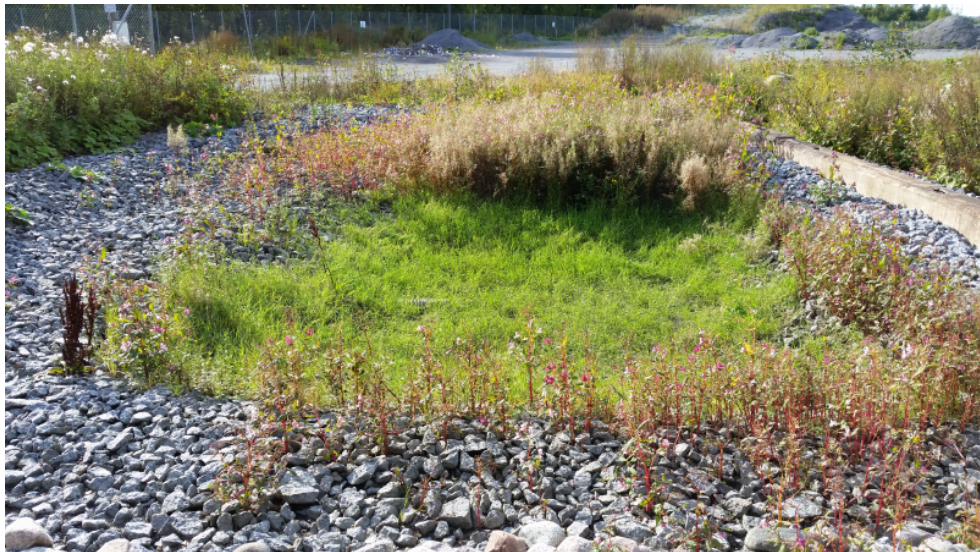
Kuvissa 2-5 on esitetty Lielahden lumenvastaanottoaikaan puhdistavan viherpainanteen tila ennen niittoa 9.9.2015 ja niiton jälkeen 17.10.2015. Tämä on ainoa kohde, jossa on toistaiseksi toteutettu säännöllisiä ylläpitoimenpiteitä.

Kuva 2. Lielahden lumenvastaanottoaikaan biosuodatusallas ennen niittoa 9.9.2015, kuva: Pekka Heinonen

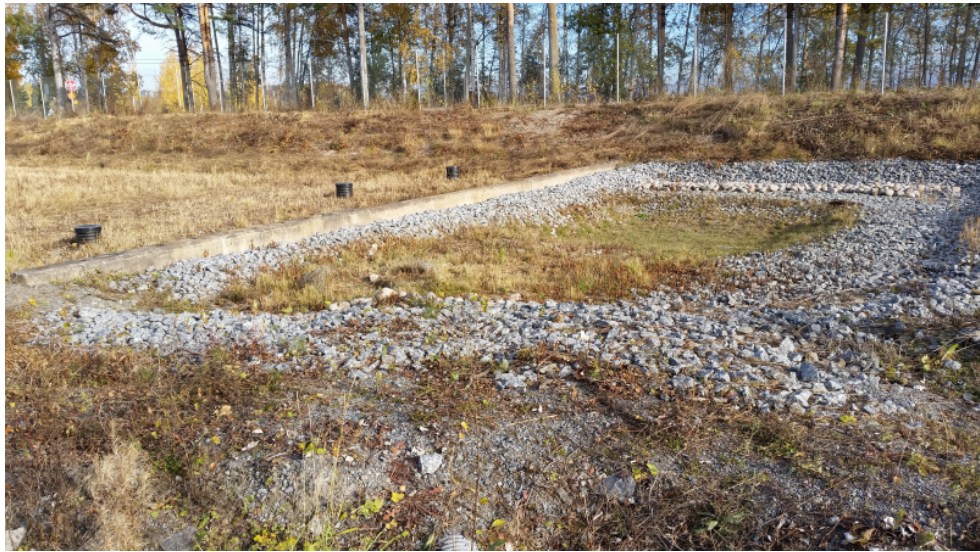
Kuva 3. Lielahden lumenvastaanottoaikan biosuodatusallas niiton jälkeen 17.10.2015, kuva: Pekka Heinonen

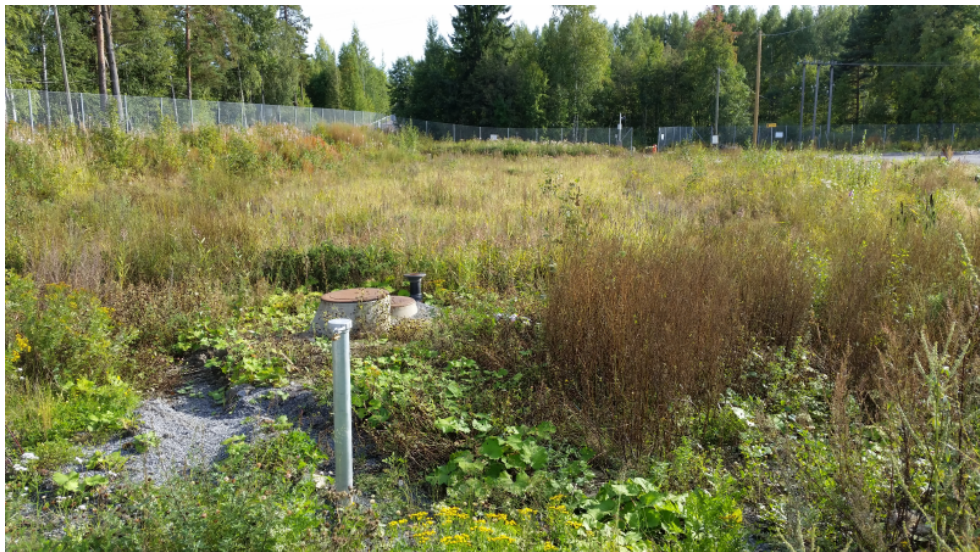
Kuva 4. Lielahden lumenvastaanottoaikan biosuodatusallas ennen niittoa 9.9.2015, kuva: Pekka Heinonen

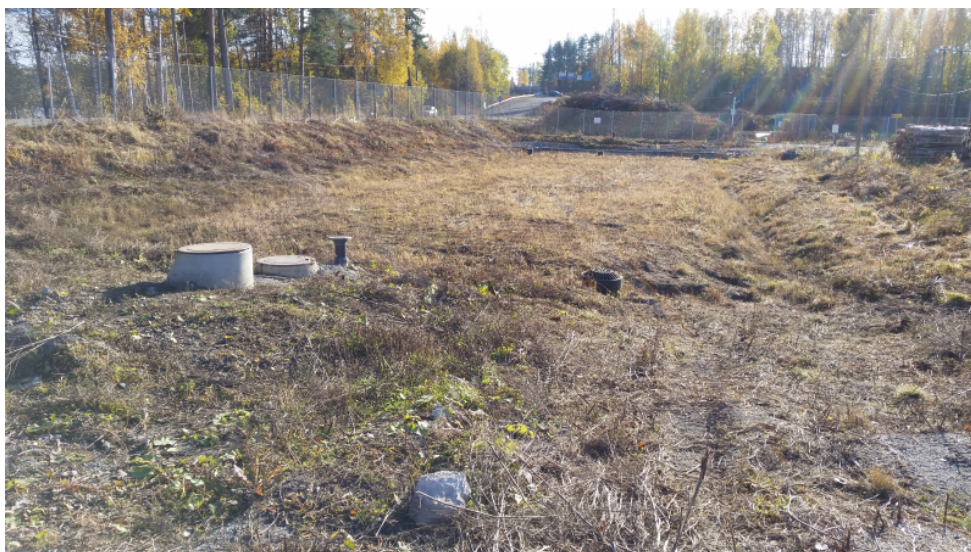
Kuva 5. Lielahden lumenvastaanottoaikaan biosuodatusallas niiton jälkeen 17.10.2015, kuva: Pekka Heinonen
