PIENTALON KUNTOARVIO

Pientalon kuntoarvio

Kuntoarvion ajankohta: Kevät, Kesä 2016

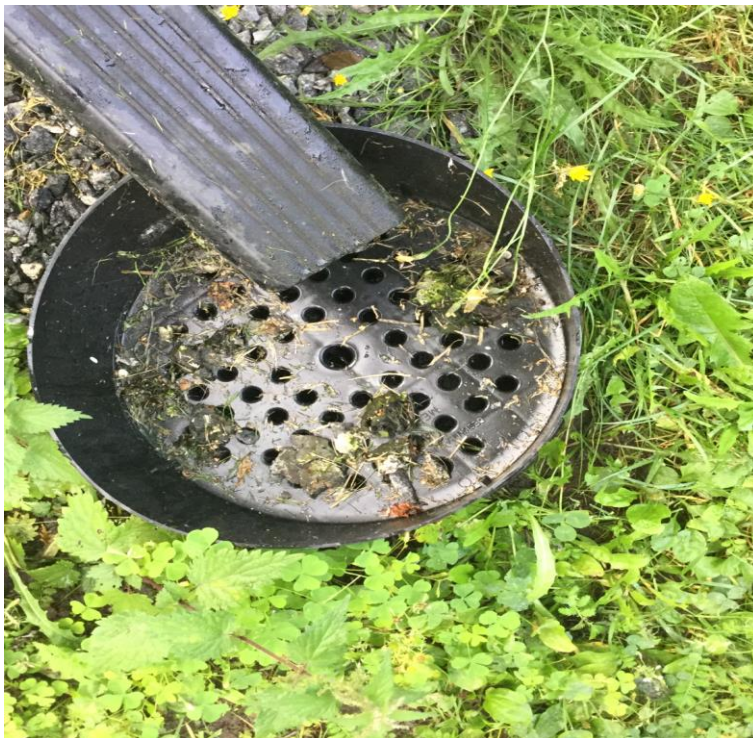
Kuva 1. Rännin ohjaus sadevesikaivoon.

- Kuntoluokka 4

- Puhdistetaan sadevesi kaivon sihti

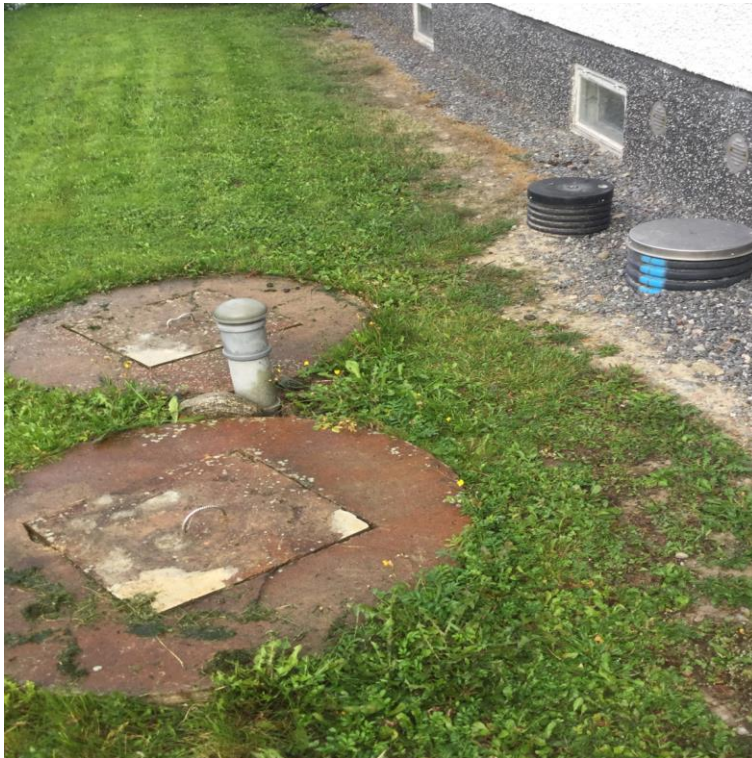
Kuva 2 Salaojajärjestelmän pumppukaivo.

- Pumppu kaivon tarkistus kerran kuukaudessa

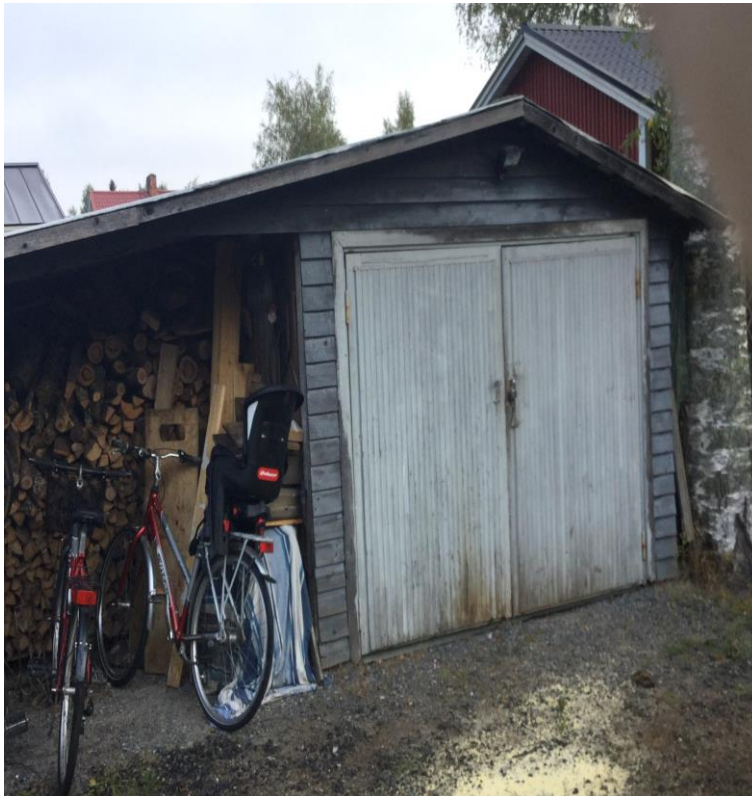
Kuva 3 Varastosta laajalti hilseillyt maalipinta.

- Varaston uudelleen maalaus
- Vesikourun tyhjennys
- Vesikaton pesu

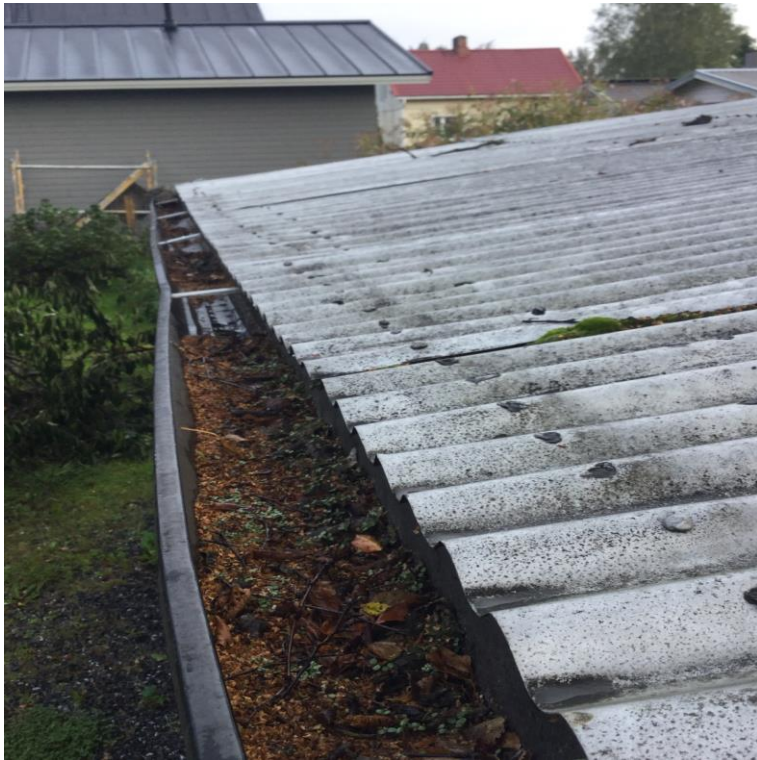
Kuva 4 Vesikouru puhdistamatta.

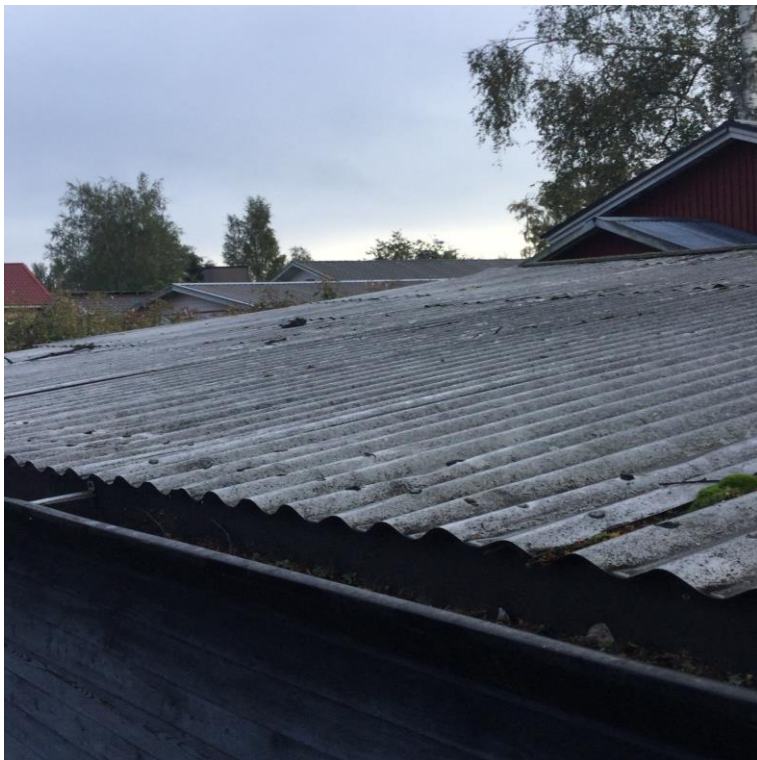
Kuva 5 Vesikatolla sammalkasvustoa.

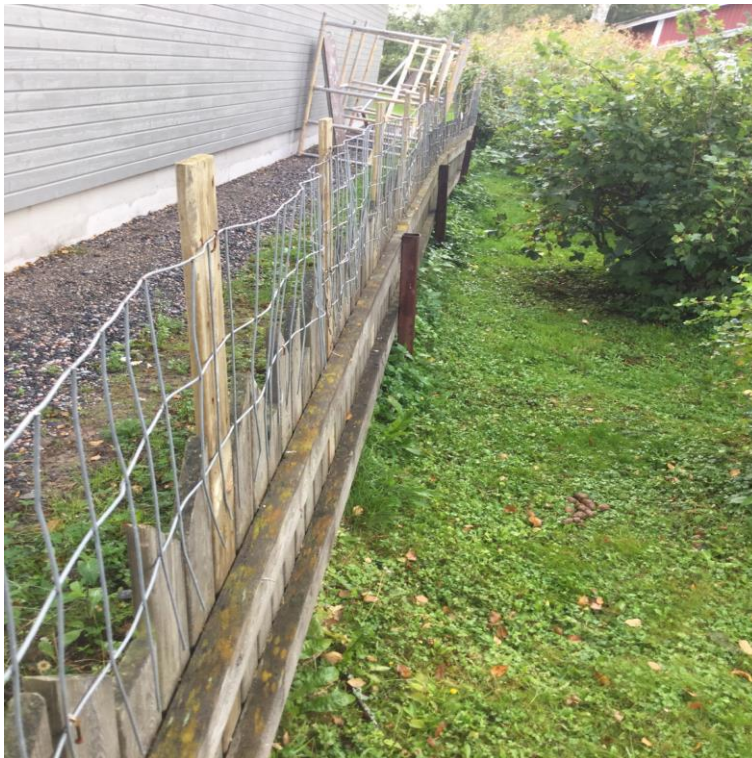
Kuva 6 Piha-aita Kääntynyt mutkalle.

- Kuntoluokka 1.

- Piha-aita uusitaan kokonaisuudessaan

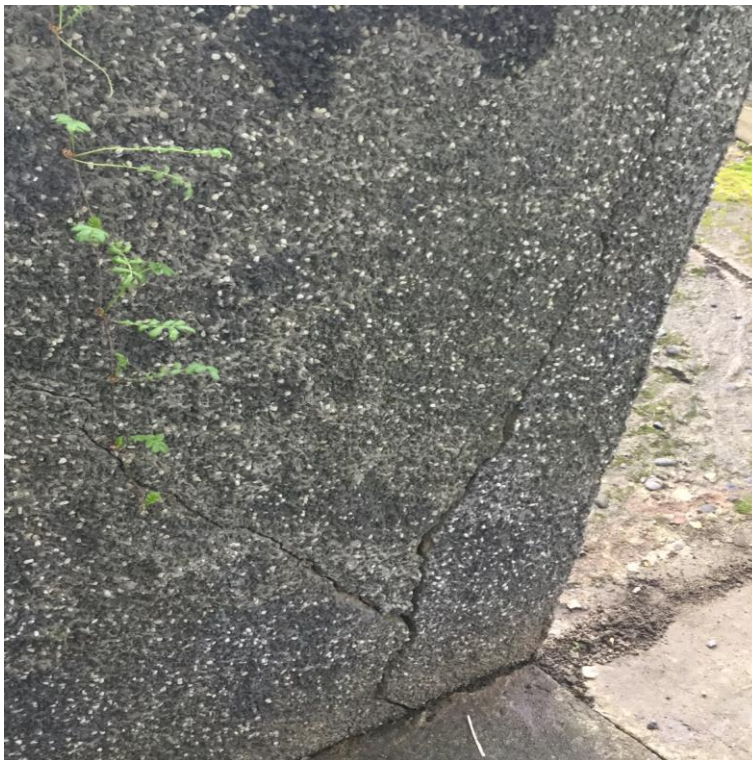
Autotalliin johtavan ajoluiska on korjauksen tarpeessa sillä tukimuurissa on isoja halkeamia ja se on kallellaan ajoluiskaan päin.

- Tukimuurissa isoja halkeamia (Kuva 7)
- Tukimuuuri kallistunut rakennusta kohti
- Tukimuuuri osin irronnut rakennuksesta

Kuva 7 Tukimuurin halkeamia.

- Korjaussuunnitelman hankinta suunnittelijalta

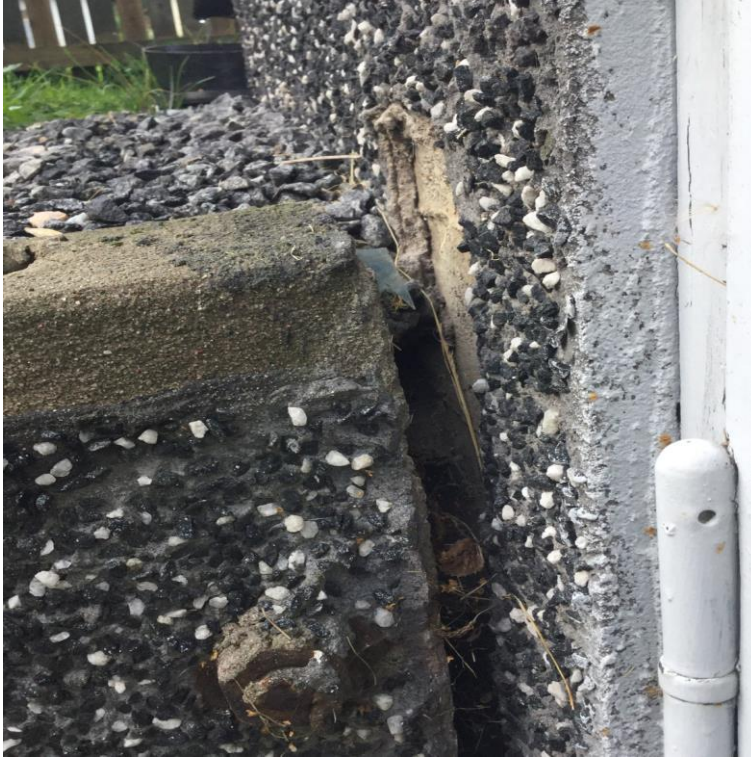
Kuva 8 Tukimuurin irronnut rakennuksesta.

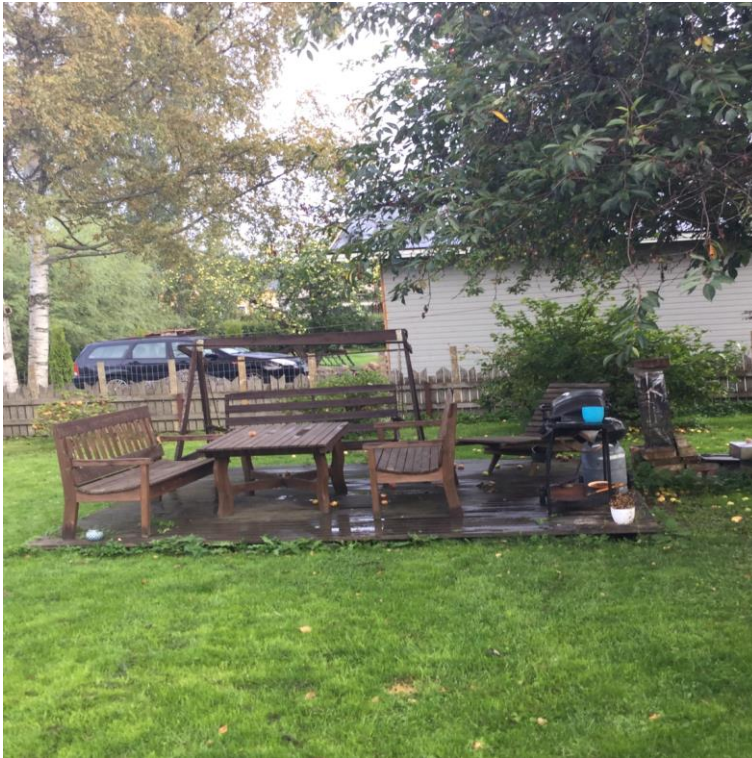
Kuva 9 Terassi

- Kaiteiden rakennus terassiin
- Omenapuun karsiminen terassin päältä

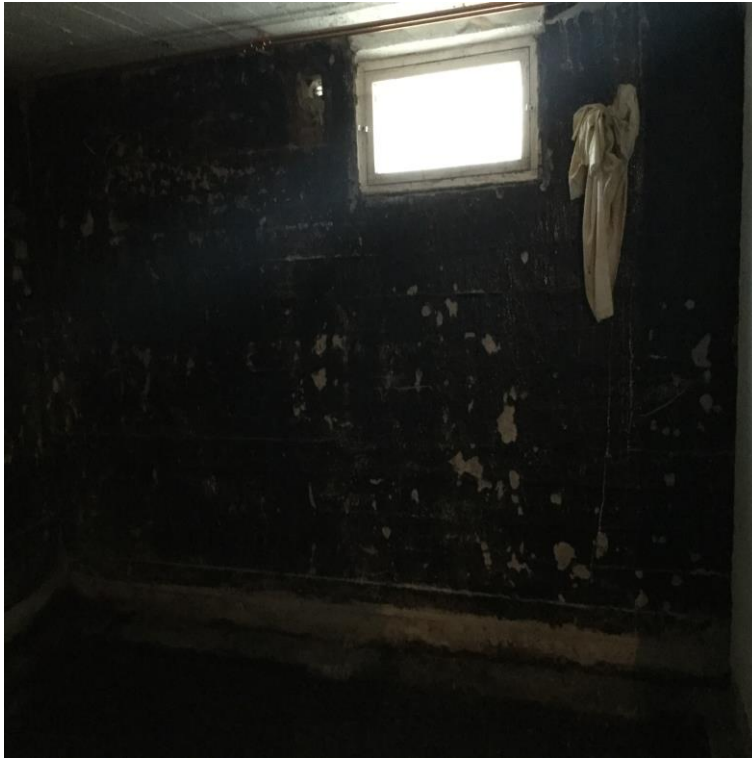
- Perusmuurissa pikieriste sisäpuolella (Kuva 10)
- Perusmuurissa ei havaittuja halkeamia

Kuva 10 Seinän sisäpuolen pikieristystä

- Perusmuurissa oleva pikieriste poistetaan
- Eristäminen korjaussuunnitelman mukaisella tavalla

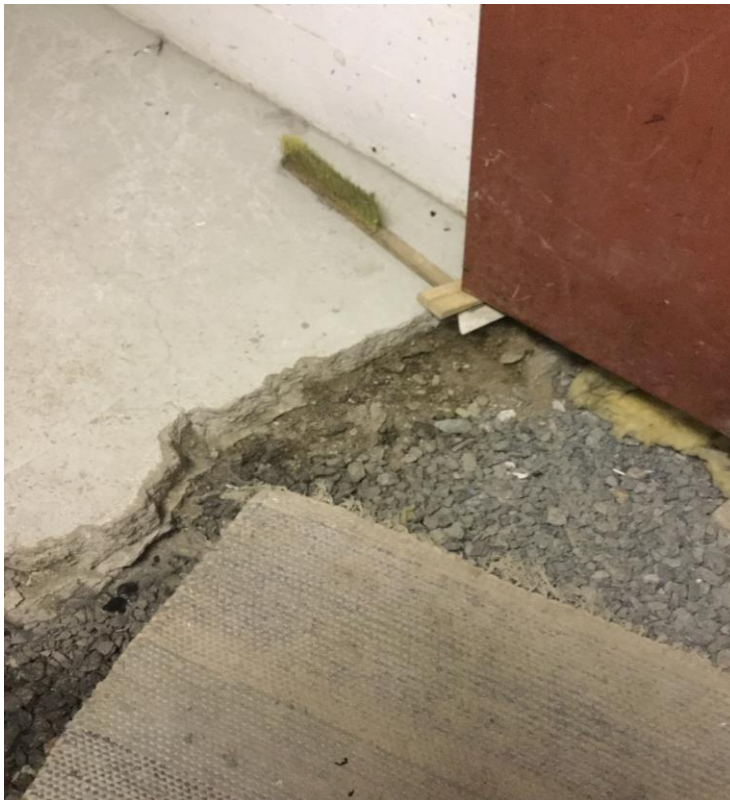
Kuva 11 Betoni-laatta osittain poistettu

- Uusitaan kapillaarikatko sora
- Asennetaan sisäpuoliset salaojat
- Poistetaan jäljellä olevat teräsbetoni-laatta
- Asennetaan vesikiertoinen lattialämmitys
- Lisätään eristeet
- Valetaan uusi maanvarainen laatta

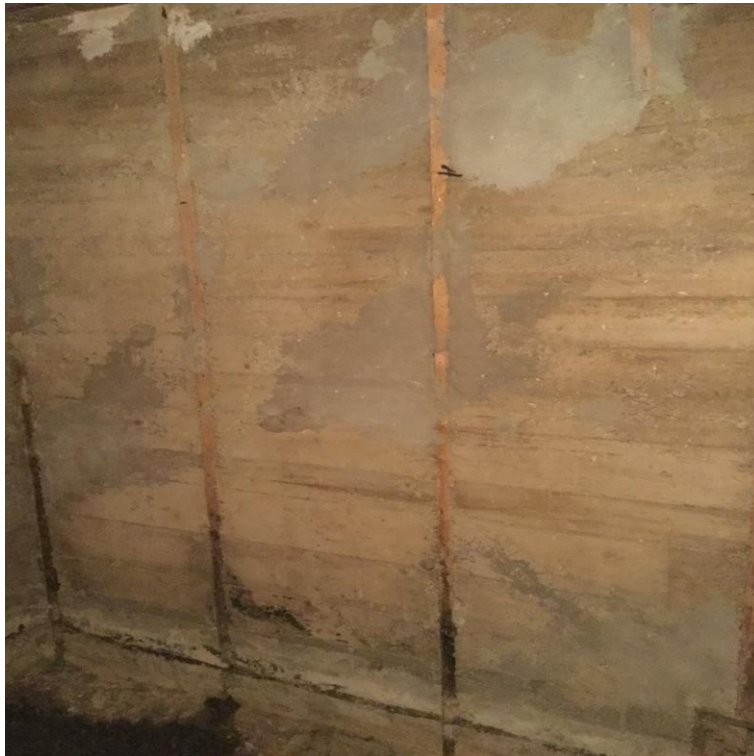
Kuva 12 Betoniseinässä puuripoja

- Puut poistetaan
- Eristys korjaussuunnitelman mukaisella tavalla

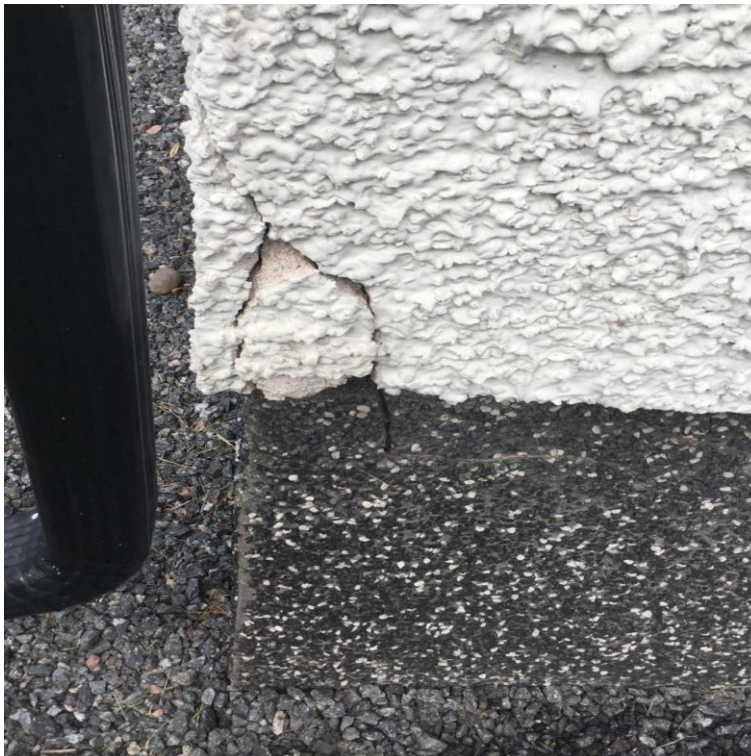
Kuva 13 Rappaus haljennut liittymäkohdasta

- Asennetaan venttiilit poistoilma putkiin
- Rappauksen halkeilu ei aiheuta toimenpiteitä (RT 82-10604 Julkisivun korjaustarpeen arviointi)

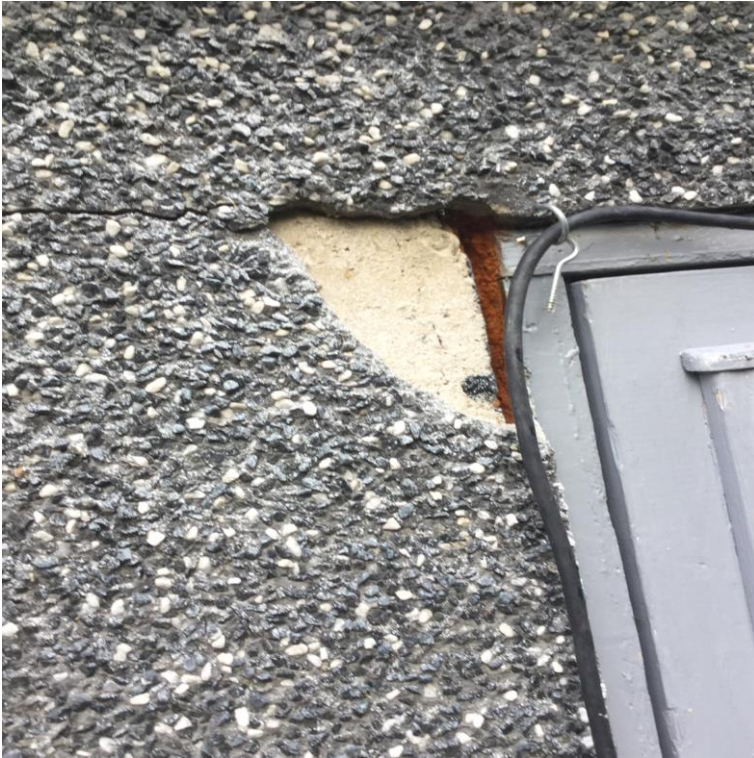
Kuva 14 Irronnut rappaus oven liittymässä.

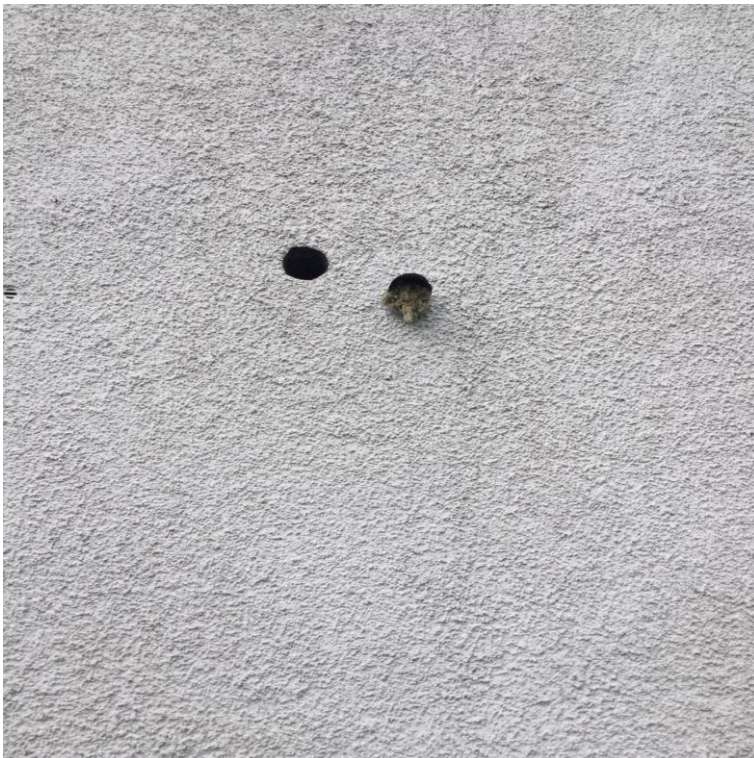
Kuva 15 Puuttuva poistoilma venttiili.

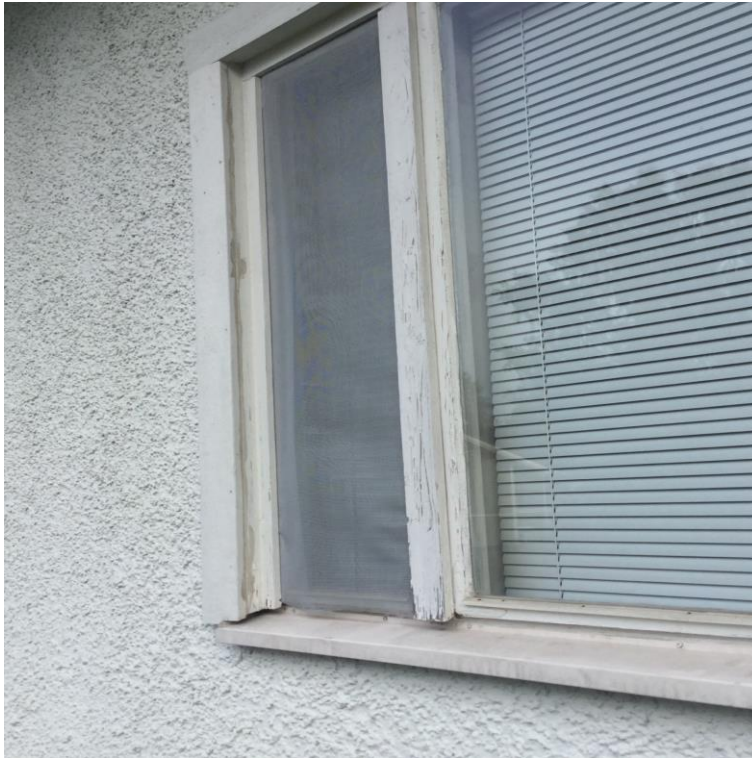
Kuva 16 Ikkunoiden hilseillyt maalipinta

- Ikkunat uusitaan muun remontin yhteydessä

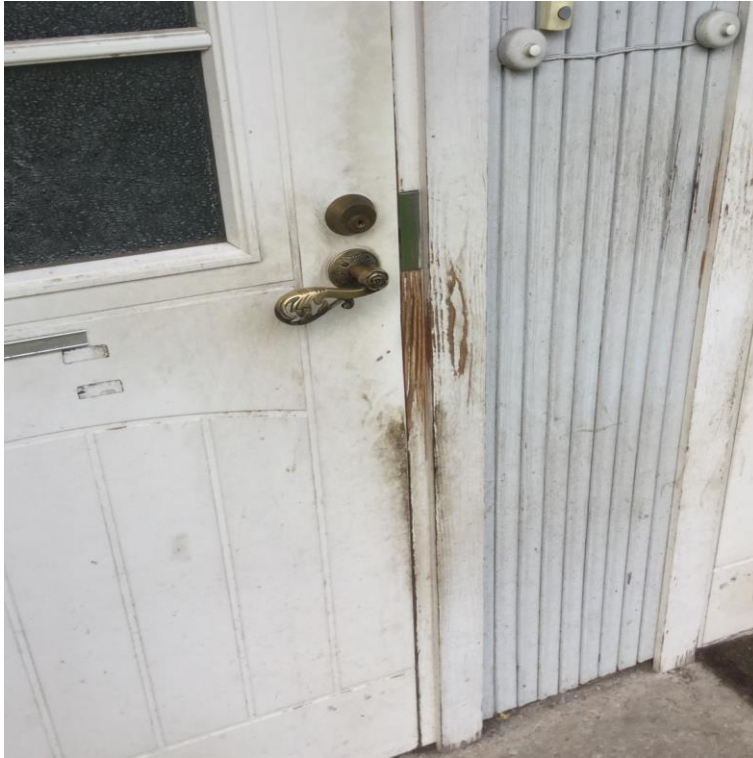
Kuva 17 Koirien aiheuttamat syvät naarmut ulko-ovessa

- Ovi uusitaan muun remontin yhteydessä

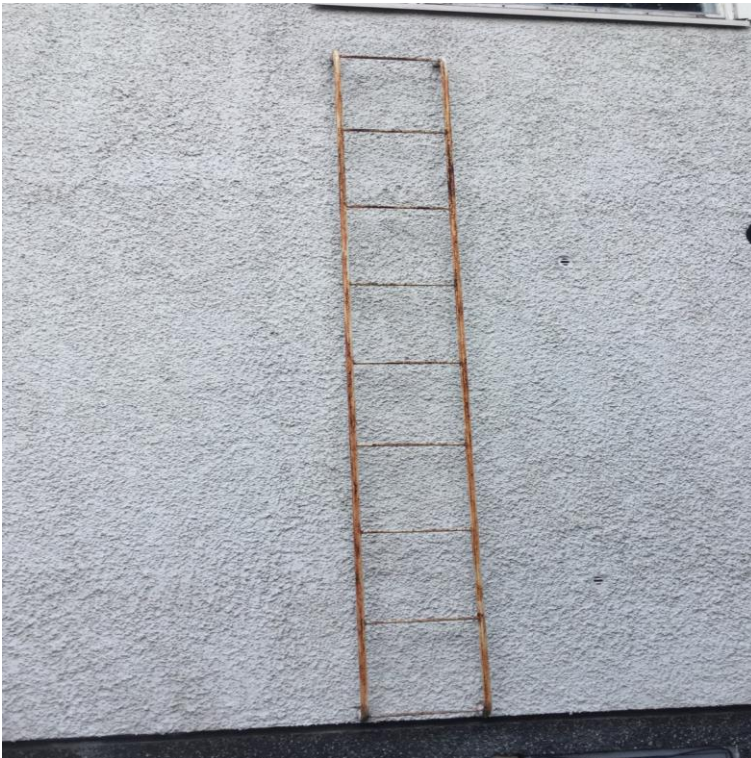
Kuva 18 Pintaruosteiset poistumistikkaat

- Tikkaat hiotaan sekä maalataan uudelleen (RT- 16-11051 Rakennuksen maali-pinnan kuntoarvio)

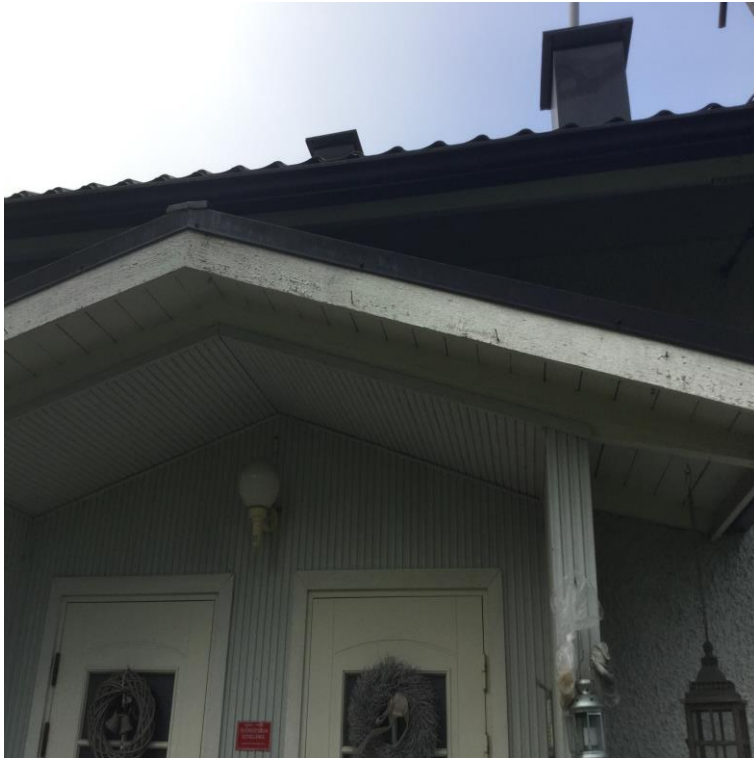
Kuva 19 Otsalaudan hilseillyt maalipinta.

- Otsalauta maalataan (RT- 16-11051 Rakennuksen maalipinnan kuntoarvio)

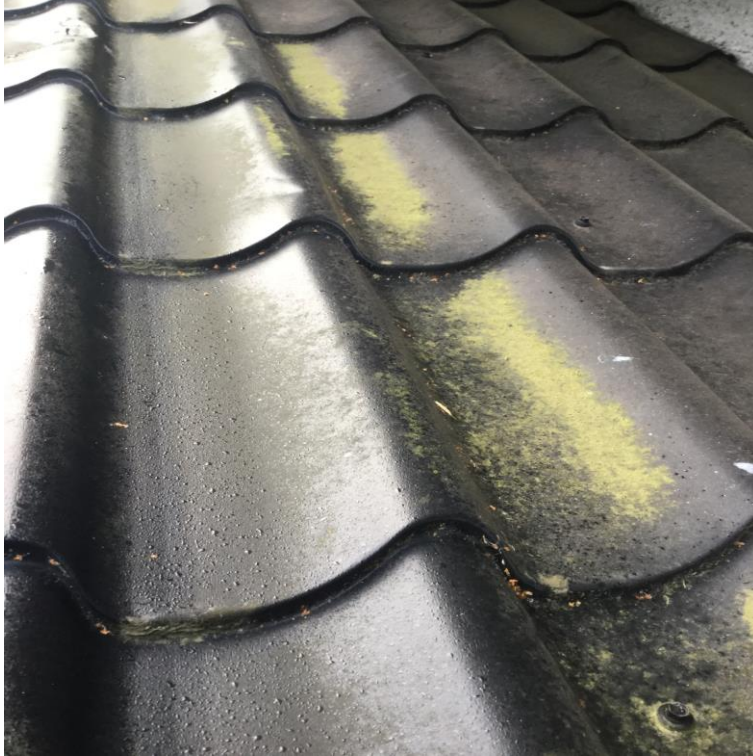
Kuva 20 Vesikatto uusittu 2003.

- Vesikaton pesu

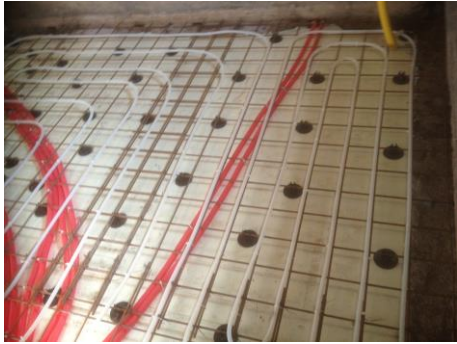
Kuva 5 Vesikiertoinen lattialämmitys

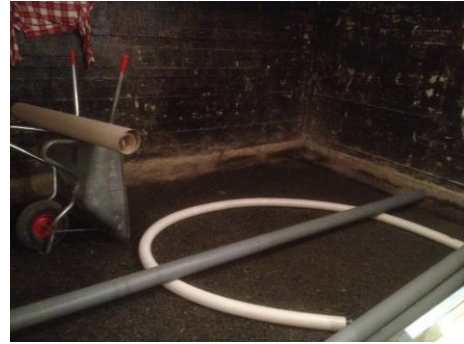
Kuva 6 Kapillaarikatkosora uusittu

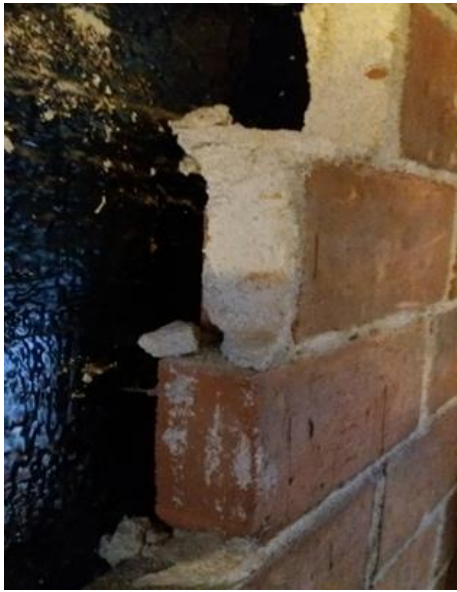
Kuva 7 Kellarin pikieristystä

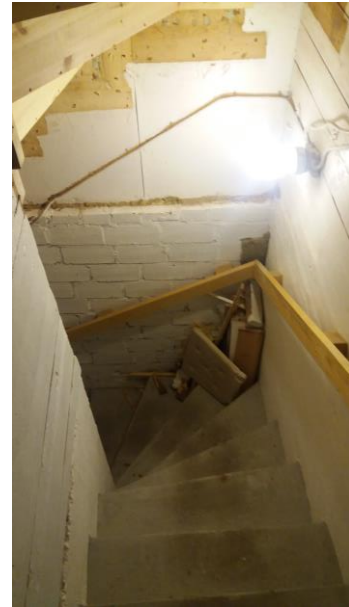
Kuva 8 Portaikko

Portaikko maalataan epoksi maalilla.

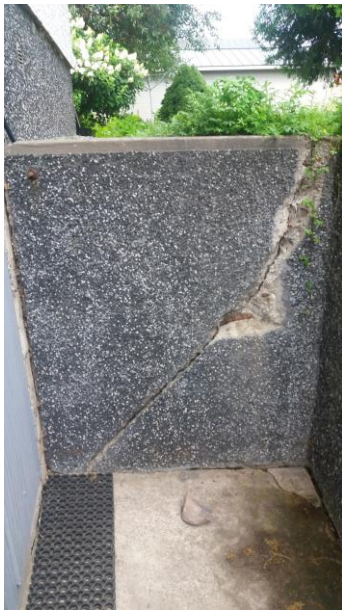
Kuva 9 Tukimuurin halkeama.

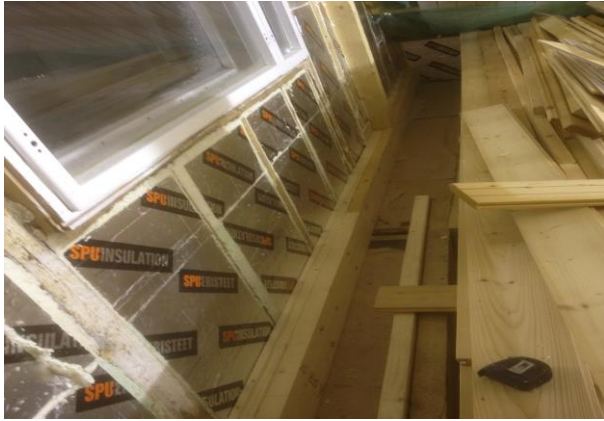
Kuva 12 Seinien lisäeristys

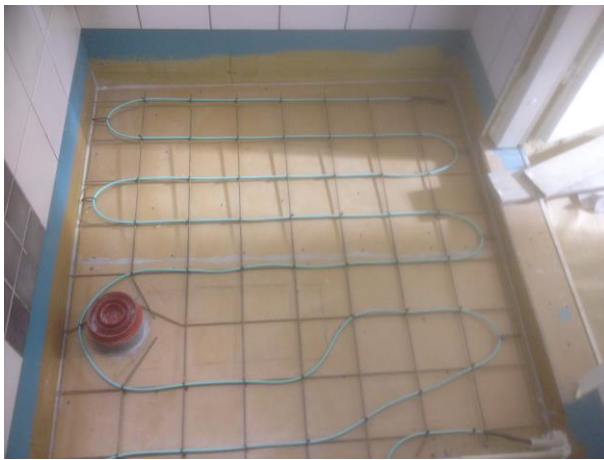
Kuva 15 WC:n lattialämmitys.

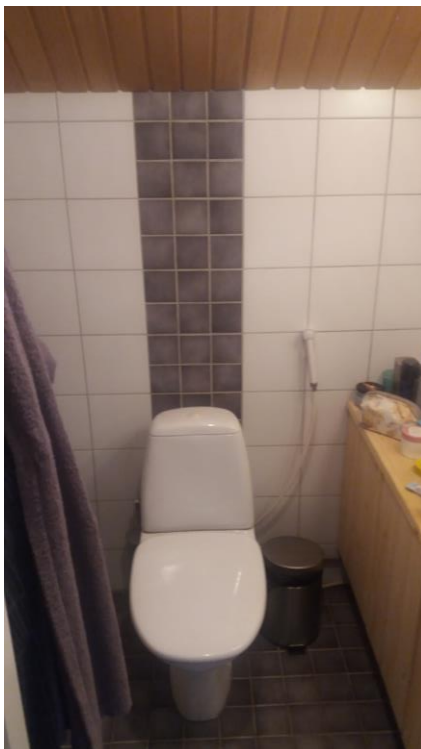
Kuva 16 Uusittu wc

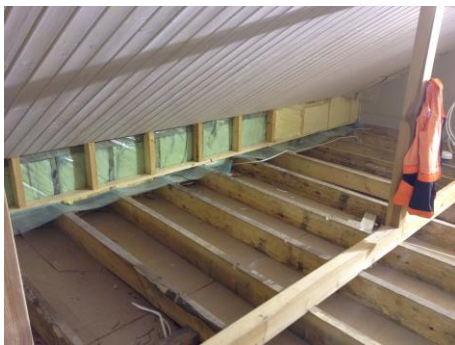
Kuva 17 Vanha lattiarakenne

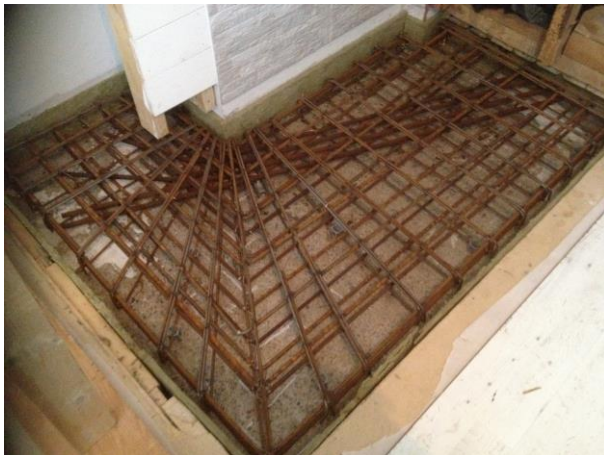
Kuva 18 Takan pohjan raudoitusta.

Korjausehdotus: Takan kuormasta johtuen asennetaan I palkki (h170 w85) holvin kestävyuden varmistamiseksi. Muurataan takalle uusi palomuuuri (Kuva 19). Takan vaaraus joka vahvistetaan teräsbetonilla (Kuva 18). Keittiökaapistot uusitaan (Kuva 21).

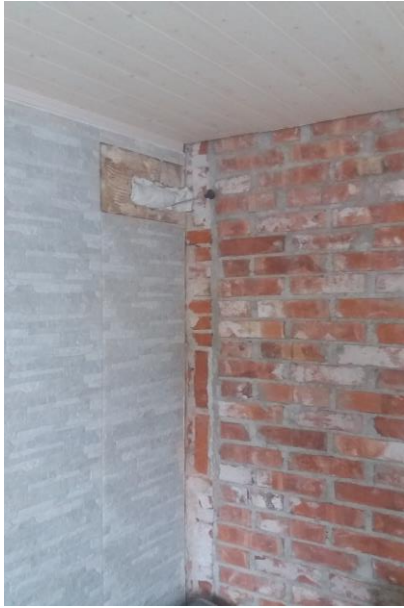
Kuva 19 Takalle muurattiin uusi palomuuuri.

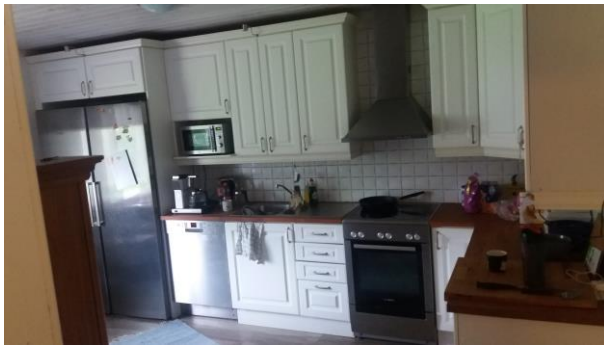
Kuva 20 uusittu keittiö.

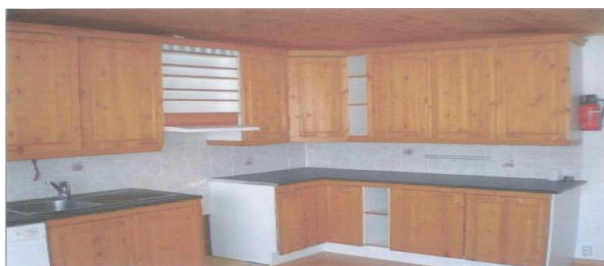
Kuva 21 vanha keittiö

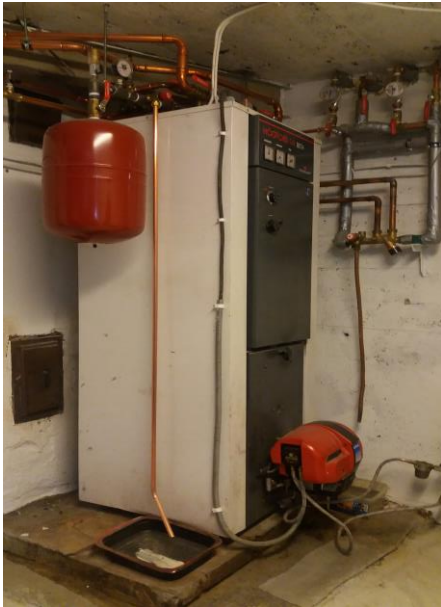
Rakennuksen kupariset vesijohdot olivat vuodelta 1998. Viemärijärjestelmä oli betonia sekä valurautaa. Keskuslämmityskattila on uusittu vuonna 2000 (Kuva 22). Kellarissa on 2x1500l öljysäiliötä (Kuva 23) valuma-altaineen.

Kuva 22 Öljykattila

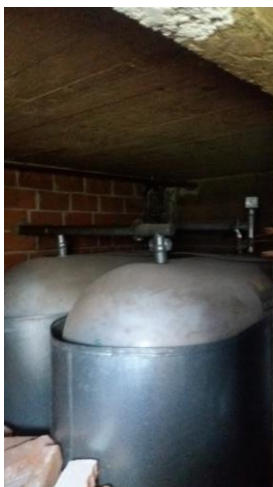
Kuva 23 2x1500l Öljysäiliöt
