Kuntoarvio

Peuralan päiväkoti

Opinnäytetyö

Syksy 2016

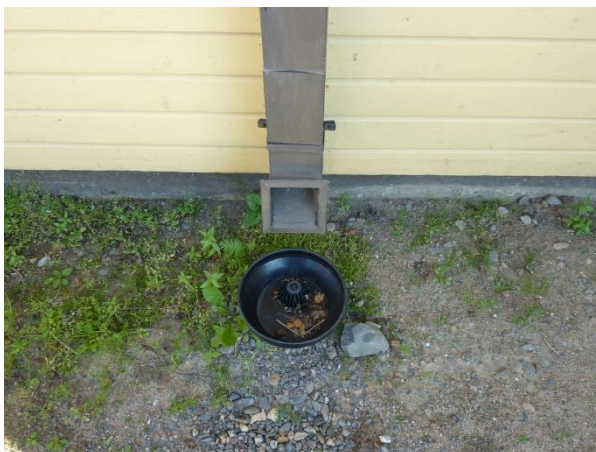
Kuva 3 Rännivesikaivo.

Kiinteistössä on salaojat ja sadevesiverkosto, jotka johdetaan läheiseen jokeen. Järjestelmissä ei ole havaittu olevan puutteita.

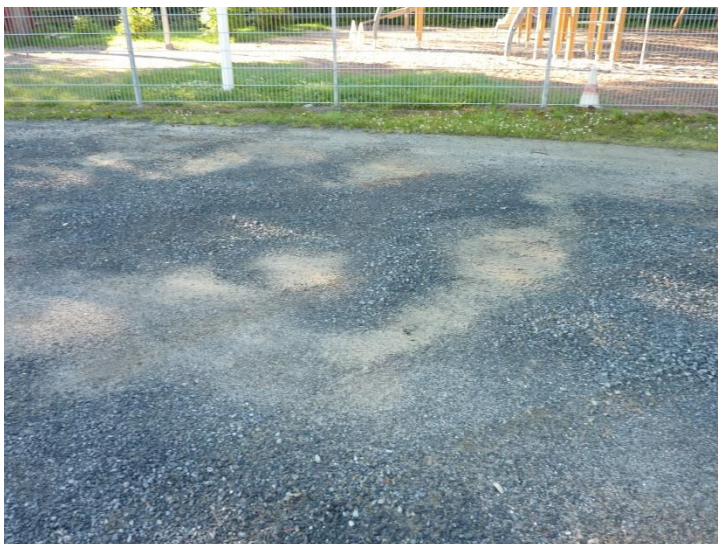
Kuva 4 Sorapiha.

Etupihan liikennöitävä alue on kovemmassa käytössä, mihin piha on alun perin suunniteltu. Pihaan jää sateella isoja lammikkoalueita ja olisi suositeltavaa lanata piha-alue säännöllisesti.

Pysäköintialueelle muodostuu sateen jälkeen vesilammikoita, ja pihan kaatoja suositellaan parannettavan lähivuosina.

Heti suositeltavana toimenpiteenä on piha-alueen lanaus ja kaatojen tarkistus sekä vesikatteen ja sen varusteiden uusiminen.

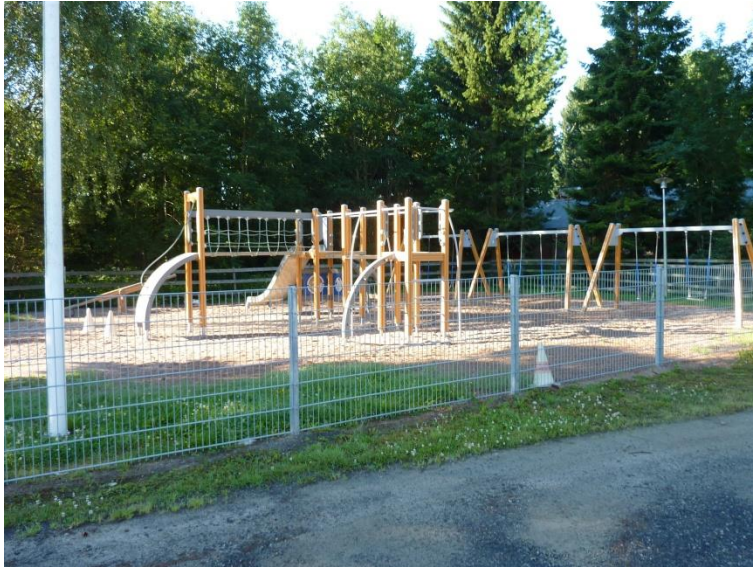
Kuva 5 Leikkipiha ja aita.

Aidatulla leikkipihalla on useita leikkivälineitä. Leikkivälineiden turvatarkastus tehdään kerran vuodessa ja on suositeltavaa tehdä kunnostustyöt ja uusiminen tarpeen mukaan.

Rakennuksen etupihaa ja leikkialuetta rajaa hyväkuntoinen metalliaita. Aita on rakennettu käyttötarkoituksen muututtua päiväkodiksi vuonna 2012. Aita on varustettu lukittavilla porteilla ja on säädösten mukainen. Sisäänkäyntien ulkoportaot sijaitsevat katoksissa ja ovat betonirakenteiset sekä hyvässä kunnossa.

Metalliaidat huolletaan tarpeen mukaan.

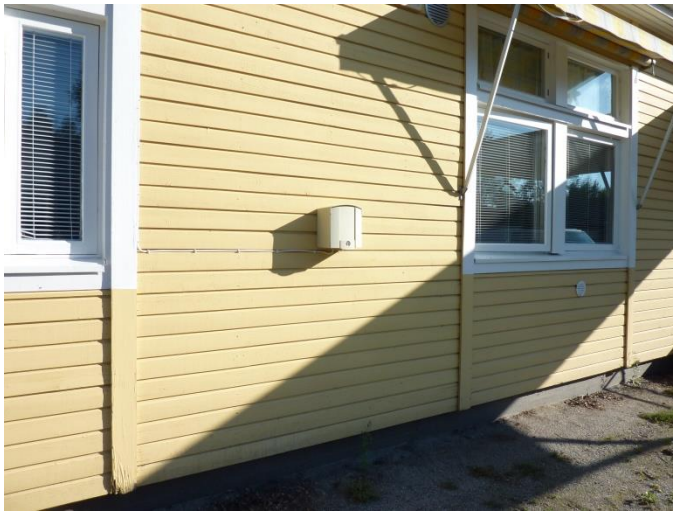
Kuva 7 Julkisivuverhous.

Julkisivut ovat puupaneeliverhottuja ja niille on tehty huoltomaalauksia.

Ikkunat ovat alkuperäiset 3-lasiset ja ulko-ovet ovat alumiiniovia.

Julkisivun huoltomaalaus tulee ajankohtaiseksi 5...10 kuluessa. Ikkunoiden vaihtamista suositellaan energiatehokkuuden parantamiseksi 5...10 vuoden kuluessa.

3-5 vuoden kuluessa tehtäväksi suositellaan ulkopuolien huoltomaalausta sekä ikkunoiden vaihtoa.

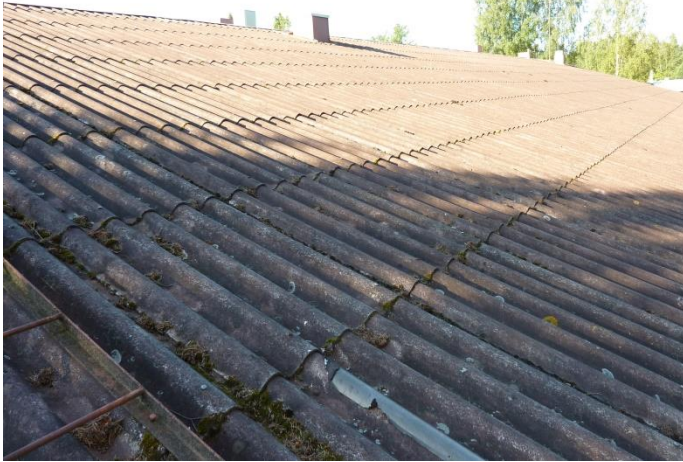
Kuva 8 Vesikate.

Vesikate on huonossa kunnossa ja sammaloitunut. Vuotoja ei ole havaittu. Kate suositellaan vaihdettavaksi 1...3 vuoden kuluessa, samalla uusitaan välttäväkuntoiset räystäskourut ja syöksytorvet. Purkutöissä on otettava huomioon mahdollinen asbestipurku.

Yläpohjatilassa on kulkusillat ja valaistus. Yläpohjatila tuulettuu hyvin räystääiden sekä päätykolmiossa olevien korvausilmaventtiileiden kautta. Yläpohjatila on siistissä kunnossa, eikä ole havaittavissa vesikatteen vuotoja.

Kiinteistö on ikäänsä nähden hyvässä kunnossa. Kunnossapitotöitä on jatkettava vähintäänkin entisellä tasolla. Vesikatto on huonossa kunnossa ja sen uusiminen on tehtävä lähivuosina, että vältetään suuremmilta ongelmilta.

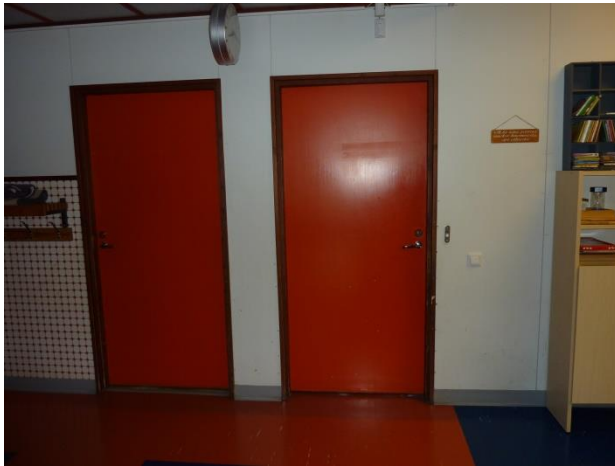
Kuva 9 Sisäovet.

Sisäovet ovat alkuperäisiä puuovia ja ulko-ovet ovat alkuperäisiä alumiiniovia. Ovet ovat hyvässä kunnossa eikä välitöntä uusimistarvetta ole.

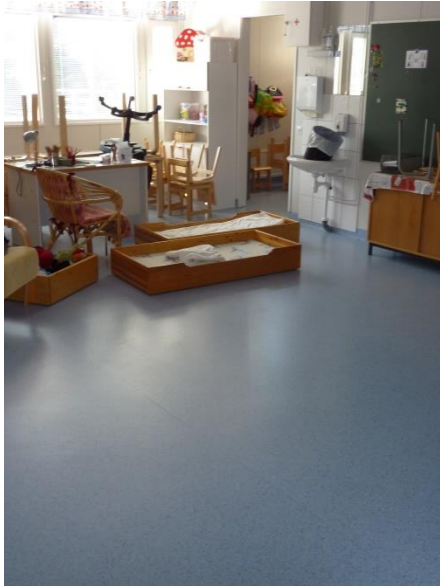
Kuva 10 Uusittu lattiapinnoite.

Lattiapinnoitteet ovat kvartsivinyylilaattoja sekä muovimattoja. Seinäpinnat ovat maalattuja ja kattopinnoissa on asennettuna akustiikkalevytys. Osa lattiapinnoitteista on uusittu vuosien varrella, ja osa lattiasta on täten hyvässä kunnossa. Pääosin lattiapinnat ovat välttävässä kunnossa ja pinnoitteita suositellaan uusittavan muiden korjaustöiden yhteydessä. Seinäpinnat ovat välttävässä kunnossa ja niitä suositellaan maalattavan muiden korjaustoimien yhteydessä.

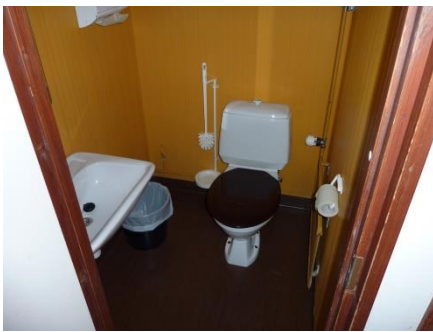
Kuva 11 Alkuperäinen wc-tila.

Märkätilojen lattia- ja seinäpinnoitteet ovat alkuperäisiä muovimattoja ja heikossa kunnossa. Märkätilojen pinnoitteet suositellaan vaihdettavaksi 1...3 vuoden kuluessa.

Pesutilojen pinnoitteet ovat alkuperäisiä muovimattoja ja varsin huonossa kunnossa. Pesutiloille ei ole tällä hetkellä käyttöä ja ne toimivat lähinnä varastotilana. Pesutiloissa on poistoilmaventtiilit. Märkätiloja otettaessa käyttöön suositellaan niiden pinnoitteiden uusimista kosteusvaurioriskin minimoimiseksi.

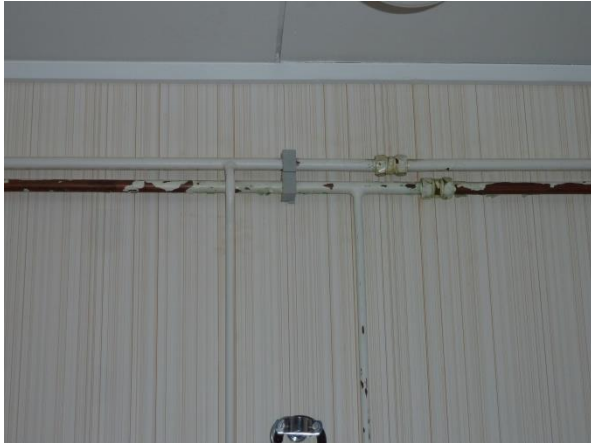
Kuva 12 Märkätilojen vesiputket.

Vesijohtolinjoissa on paikoitellen märkätiloissa maali lähtenyt irti ja niiden tarkempaa tutkimusta suositellaan teetettävän asiantuntijalla.

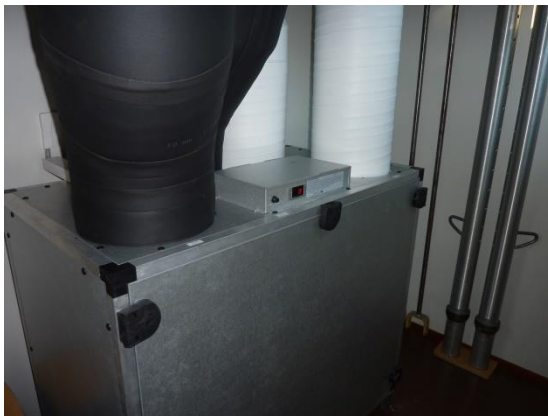
Kuva 13 Uusi ilmanvaihtokone.

Luokkatiloihin on asennettu vuonna 2016 koneellinen ilmanvaihto lämmöntalteenotolla ja tiloista on tukittu vanhat korvausilmaventtiilit. Osassa rakennusta on alkuperäinen huippuimureilla toteutettu ilmanvaihto, jonka korvausilma saadaan tuulikaapeissa olevista korvausilmaventtiileistä.

Vanha ilmanvaihtojärjestelmä suositellaan uusittavan nykyaikaiseen peruskorjauksen yhteydessä.

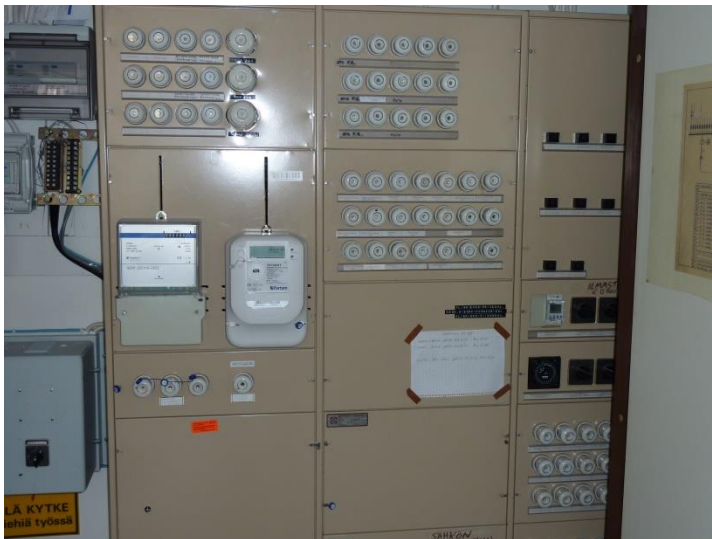
Kuva 14 Sähkökeskus.

Sähkönjakelujärjestelmä on silmämääräisesti hyvässä kunnossa ja merkittäviä puutteita ei huomioitu.

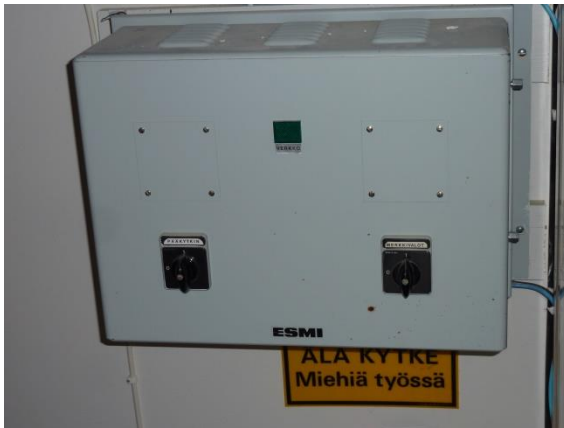
Kuva 16 Turvavalokeskus.

Kiinteistössä on erillinen turvavalaistusjärjestelmä, joka on alkuperäinen.

Turvavalaisinjärjestelmä on teknisen käyttöiän lopussa ja se suositellaan uusittavan 1..3 vuoden kuluessa.
