TAMPEREEN
AMMATTIKORKEAKOULU

AUTOKORROOSION TARKASTAMINEN MÄÄRÄAIKAISKATSASTUKSESSA

Opinnäytetyö
Marraskuu 2016
Auto- ja kuljetustekniikka
Auto- ja korjaamotekniikka

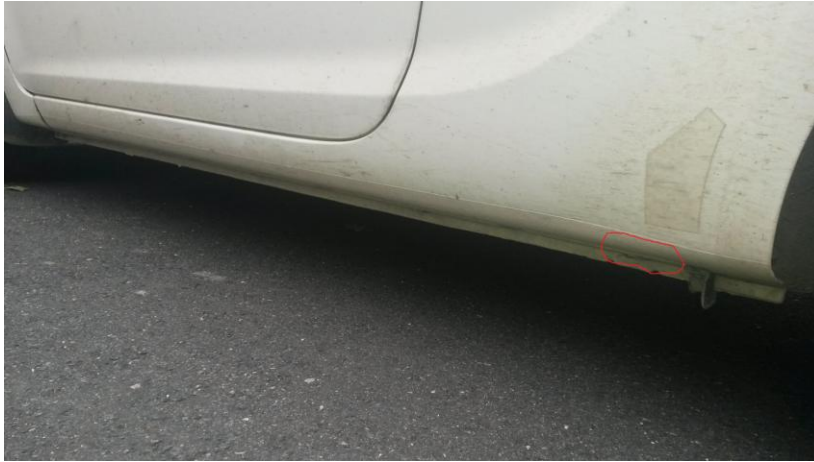
Kuvassa 2 on Hyundai i20 –henkilöauton helmakotelorakenne. Kuvasta on ympyröity alue, jota pienempi ruostevaurio menee korjauskehotuksella ja jota suuremmasta katsastus hylätään.

KUVA 2. Hyundai i20:n helmakotelo. Lähde: Pekka Purosola 2016.

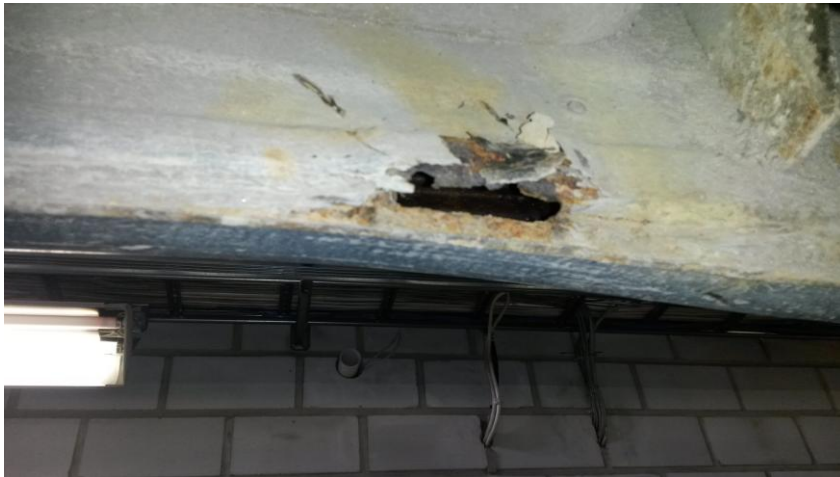
Kuvassa 3 on esitetty sisähelmakotelon ruostevaurio, joka on ollut korjauskehotuksen arvoinen. Vahinko on vain ruostehakun mentävä.

KUVA 3. Korjauskehotuksen arvoinen ruostevaurio sisähelmakotelossa. Lähde: Pekka Purosola 2015.

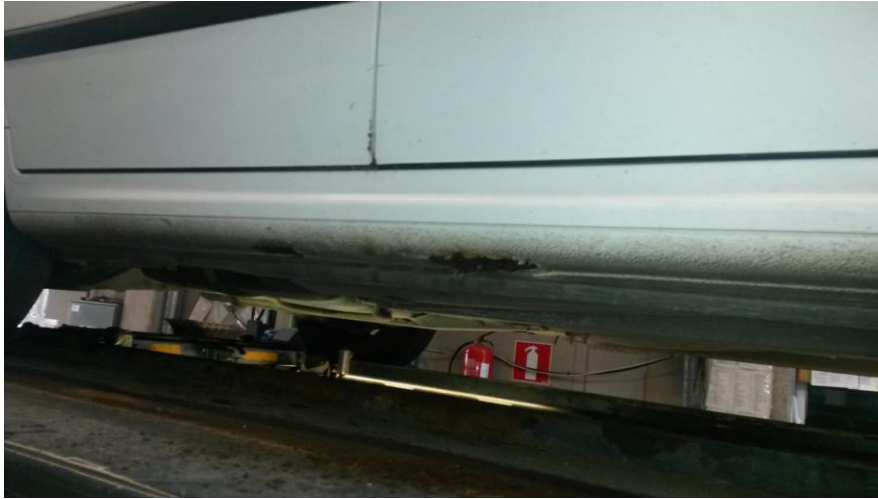
Kuvassa 4 on taas hylkäyksen arvoinen ruostevaurio ulkohelmakotelossa. Kyseessä on itse asiassa kaksi laajempaa reikää, joiden väli on myös vahingollista aluetta.

KUVA 4. Kaksi ruostevauriota henkilöauton helmakotelossa. Kuvassa näkyy koko helmakotelo vaurion laajuuden esittämiseksi. Reikien välinen alue on myös vaurioitunutta, joten sekin on poistettava ja korjattava hitsaamalla. Lähde: Pekka Purosola 2015.

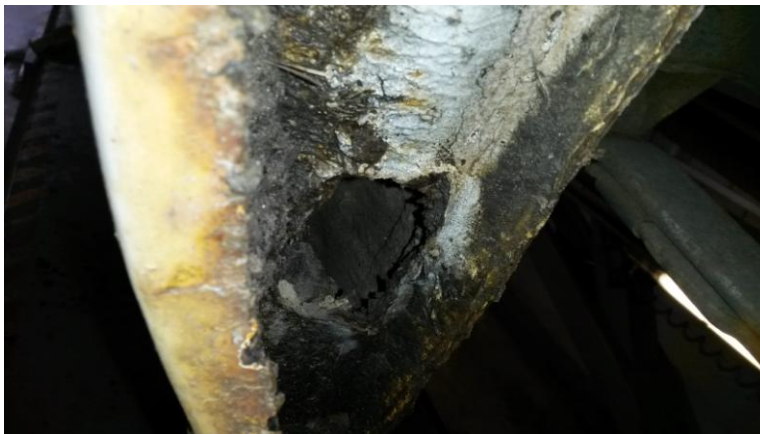
KUVA 5. Pyörän kotelon ruostevaurio. Tämä on rajatapaus, jonka arvosteleminen on katsastajan harkinnassa. Laajemmasta auto menee ilman muuta hylkyyn. Lähde: Pekka Purosola 2015.

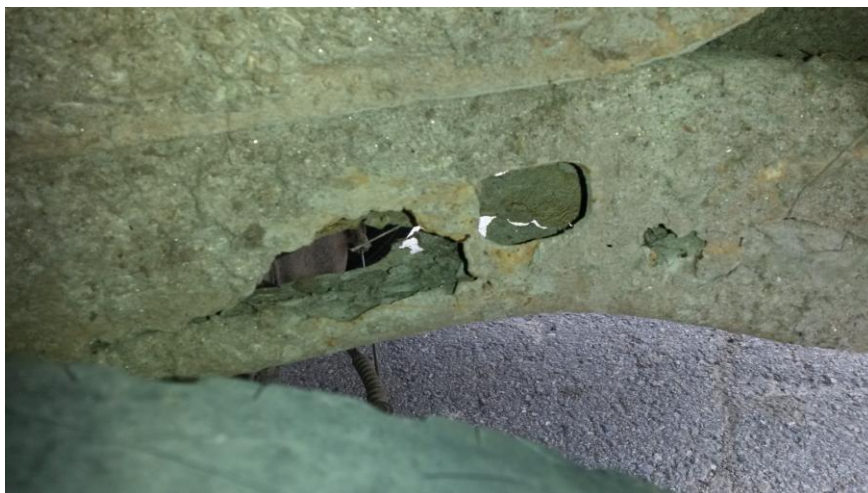
KUVA 6. Ruostevahinko rungossa takapyörän kohdalla. Jos runko on ruostunut näin pahoin, on vahinko aina esitettävä jälkitarkastuksessa. Lähde: Pekka Purosola 2015.

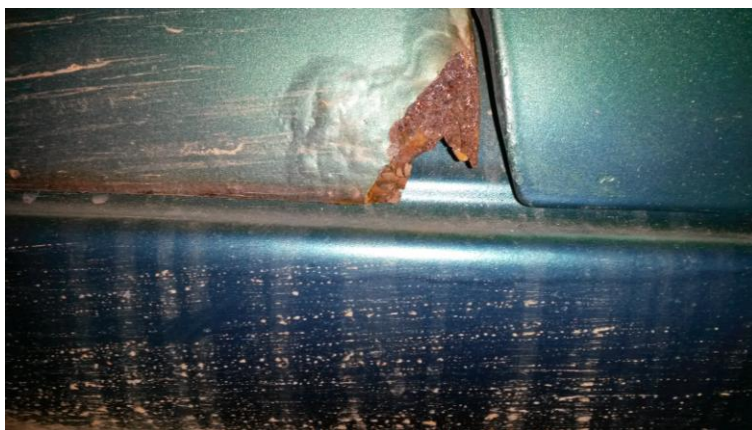
KUVA 7. Terävä reuna kuljettajan oven nurkassa. Tämä ei vielä vaikuta kolariturvallisuuteen, mutta voi aiheuttaa vaaraa kevyelle liikenteelle sekä käytettäessä ovea. Lähde: Pekka Purosola 2015.

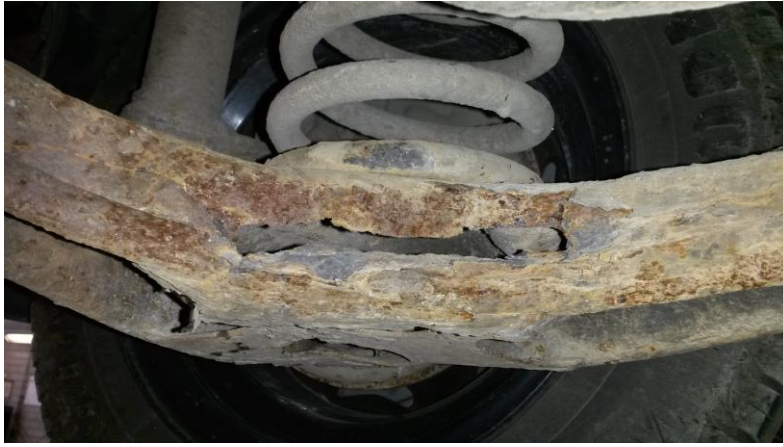
KUVA 8. Puhkiruostunut takatukivarsi (Daihatsu Charade). Murtumavaara on ehdottomasti otettava huomioon. Tämä on vielä arvosteltavissa 2-vikana, mutta jo hieman laaja-alaisemmasta tulisi ajokielto. Lähde: Pekka Purosola 2015.

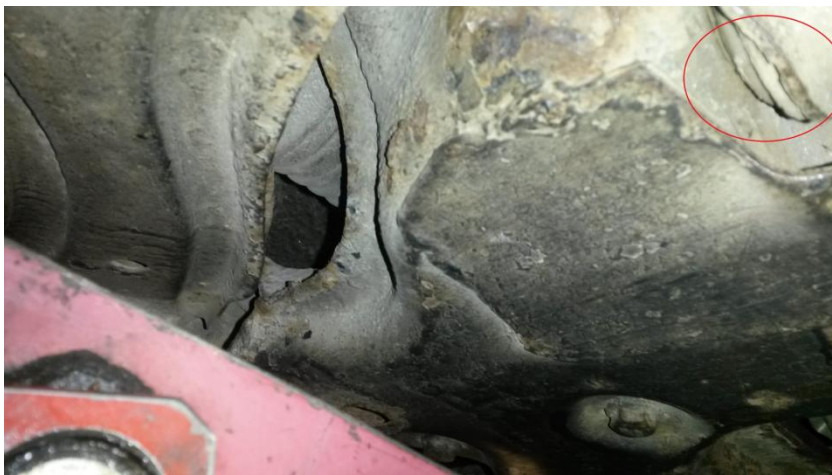
Kuva 9. Volkswagen Golf –henkilöauton oikeanpuoleisen etualatukivarren kiinnityspiste (ympyröity). Tämä on todettu katsastuksessa ehjäksi. Lähde: Pekka Purosola 2016.

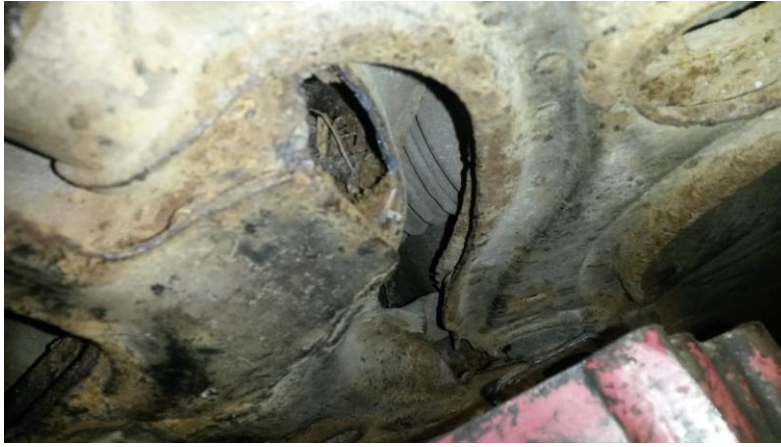
Kuvassa 10 on taas tukivarren kiinnityspisteen ruostevaurio etuakselipalkissa.

Kuva 10. Edellisen kuvan auton alaturkivarren kiinnityspisteen ruosteaurio vasemmalla. Tämä johti katsastuksen hylkäämiseen. Laajempi, helaa lähemmäksi kasvanut oleva vahinko olisi johtanut ajokieltoon. Kuva: Pekka Purosola 2016.

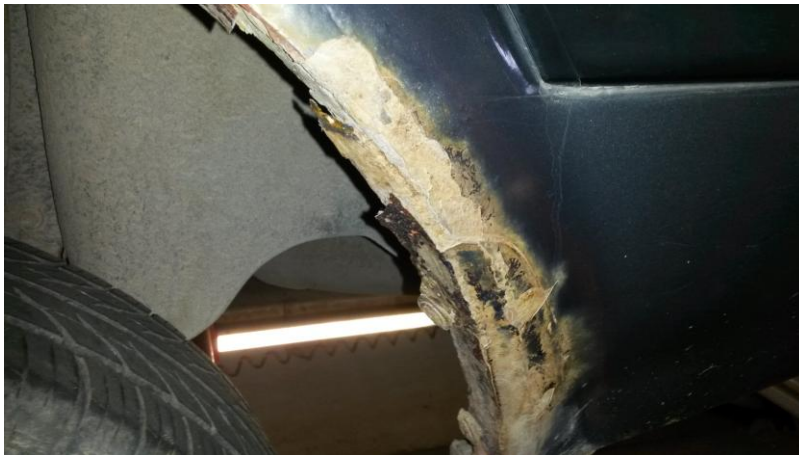
KUVA 11. Voimakkaasti pintaruosteessa oleva lokasuojan reuna. Tämä ei vielä aiheuta katsastajan merkintöjä, mutta asiakkaalle on syytä ehdottaa ruosteen poistamista. Kuva: Pekka Purosola 2015.

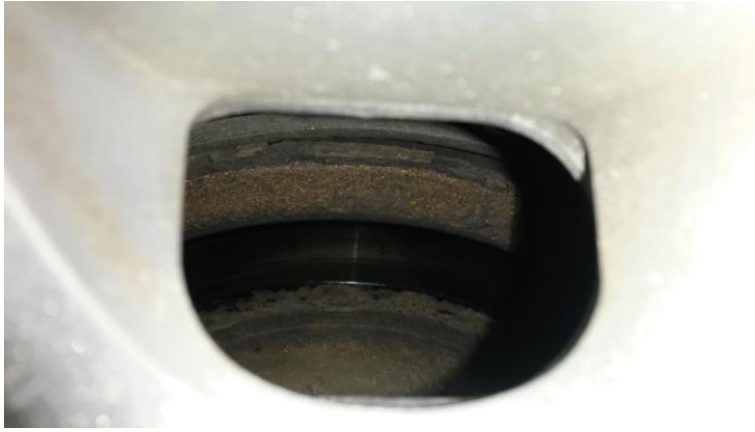
KUVA 12. Jarrulevyjen ruostuneisuus tarkastetaan silmämääräisesti vanteen tuuletusreikien kautta. Myös sisäpinta auton alta on tarkastettava mikäli mahdollista. Kuvassa reilu kolmannes jarrulevystä ruostunut. Kuva: Pekka Purosola 2015.

Kun jarrulevyssä on voimakkaasti ruostetta ulkoreunoissa, kuten kuvan 12 tapauksessa, olisi syytä suositella asiakasta tekemään levyn vaihdon lisäksi satulahuolto. Tämä siksi, koska myöskään jarrupalojen asennus tai kuluneisuus ei ole tällöin tasaista ja jarrut saattavat puoltaa, täristää tai olla tehottomat uusien levyjen kanssa.

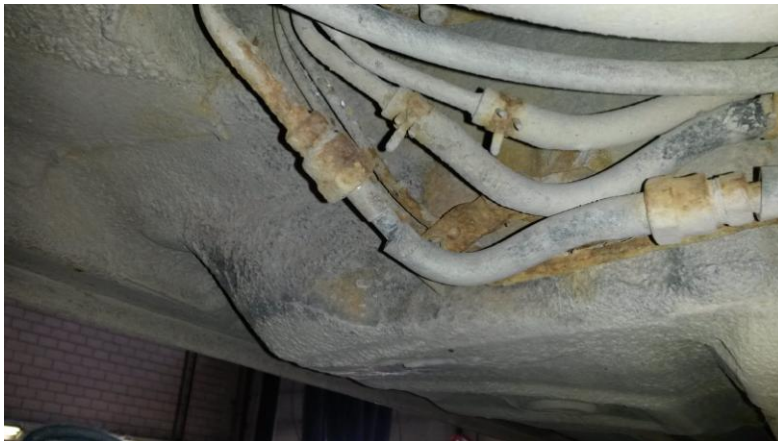
Syöpyneistä jarruputkista (kuva 13) tulee tarkastaa ensimmäisenä, ettei niissä ole vuotoja. Jos putket eivät vuoda on arvioitava mahdollisuus siihen, että vuoto syntyisi. Mikäli on olemassa välitön vuodon vaara, on auto hylättävä.

KUVA 13. Syöpyneitä jarru- ja polttoaineputkia. Jarruputkista tulee tarkkaan arvioida vuotovaara. Myös polttoaineputket kannattaa katsoa tarkkaan, sillä niiden vuotaessa on kyseessä ympäristöhaitta tai palovaara. Tässä kunnossa jarruputkistosta voi jo antaa hylkäyksen. Lähde: Pekka Purosola 2015.

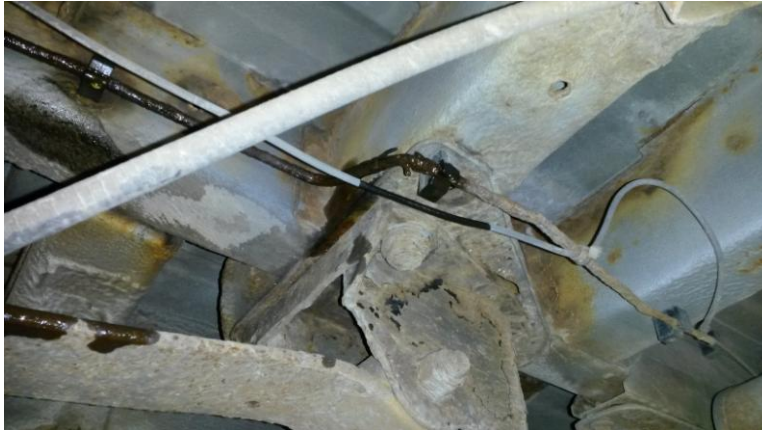
KUVA 14. Puhkiruostunut jarruputki vuotaa (Peugeot Boxer). Kun vuoto on jo alkanut, tulee tutkia millainen vuoto on ja millaisia lisäongelmia vuodosta on koitunut tai on koitumassa. Kuvassa runsas, 3-vikaan johtava vuoto. Kuva: Pekka Purosola 2015.

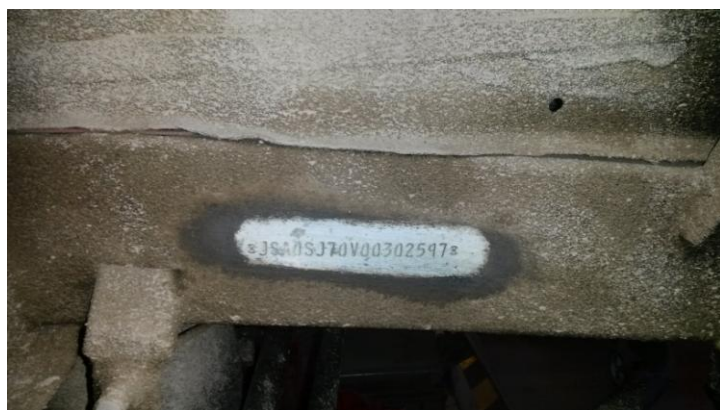
KUVA 15. Suzuki Samurain runkoon lyöty valmistenumero. Ruostevahinko tällä kohtaa on mahdollinen. Kuva: Pekka Purosola 2015.

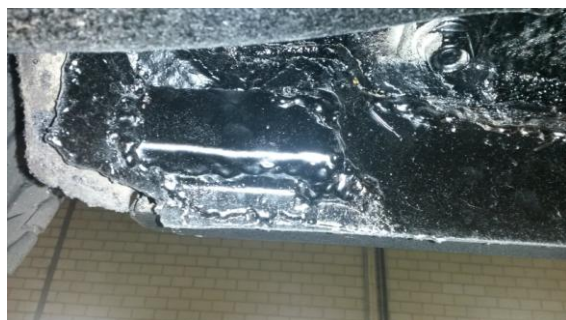
Kuva 16. Tasaisella hitsaussaumalla korjattu sisähelmakotelon ruostevaurio, joka on myös selvästi saatettu alkuperäiseen muotoonsa ja päällystetty suojamassalla. Kuva: Pekka Purosola 2015.
