Opinnäytetyö  
Rakennustekniikka  
Tuotannon johtaminen  
Turun ammattikorkeakoulu

# TEOLLISUUSTONTIN KUNNOSTAMINEN ASUINTONTIKSI

Jatke Oy

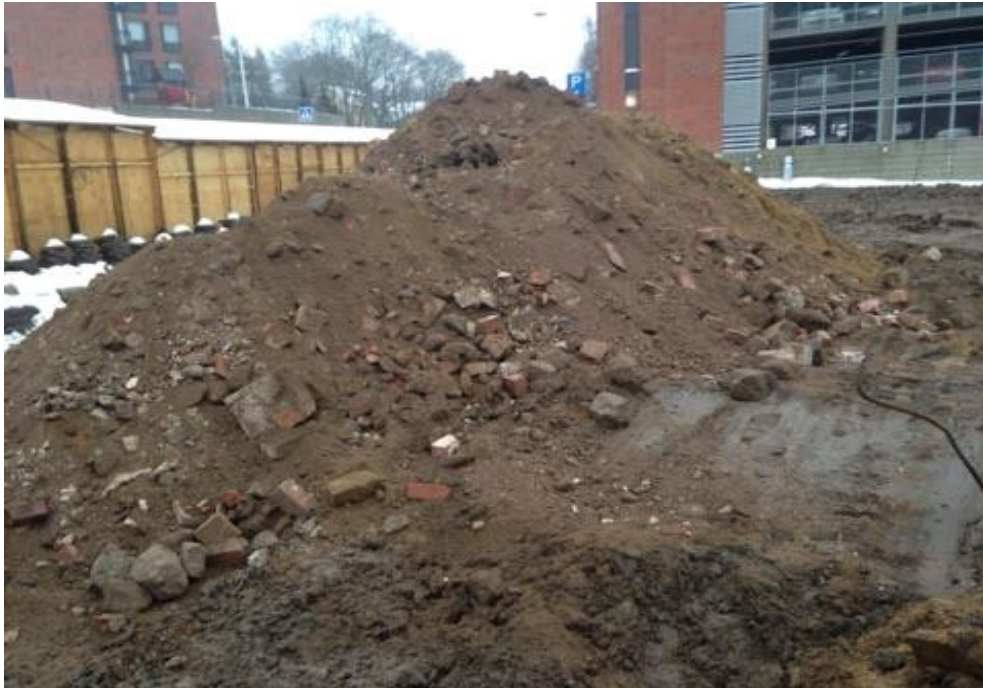
Edellä todettujen tutkimustulosten perusteella todetaan, että alueella on kunnostustarve valtioneuvoston asetuksen 214/2007 mukaisesti. Puhdistustarve on arvioitu vertaamalla todettuja pitoisuuksia asetuksen ohjearvoihin. Vertailun perusteella todetaan, että maaperä on pilaantunut raskasmetalleilla ja PAH-yhdisteillä. Alueella olevan täytemaan seasta löytyi myös runsaasti tiilen kappaleita. Nämä tiilen kappaleet ovat peräisin mitä luultavammin peruja. Kupittaaan Savi Oy:n tehtaasta, joka toimi alueella 1920-luvulta aina 1960-luvulle. Tämä tiilijäte luokitellaan rakennusjätteeksi, ja se on näin ollen myös poistettava alueelta.

Kuva 3. Täytemaan seassa olevaa tiiltä, "Kupittaaan kuraa"

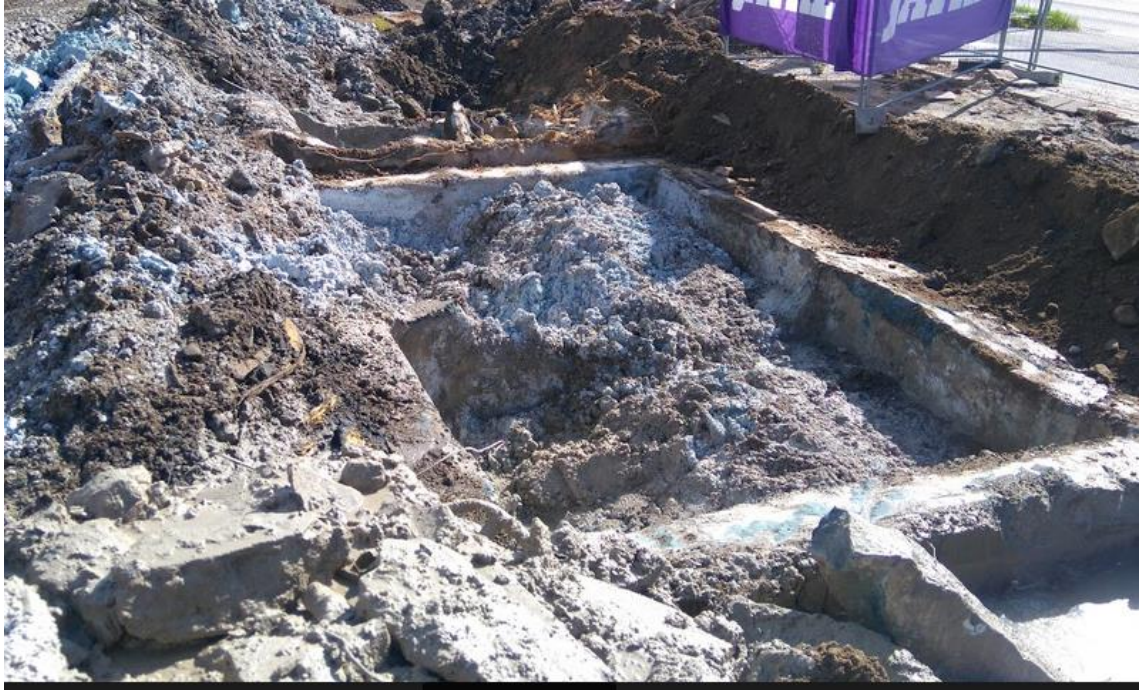
Purkutöiden aikana alueelta löytyi myös "savikammio", joka sisälsi savimaista si-nivalkoista materiaalia. Kammio vaikutti vanhalta väestönsuojalta tai vastaavalta maanalaiselta tilalta, jossa oli massiiviset betoniseinät. Tutkimusten perusteella todettiin, että savimainen aines sisältää syanidia 6 mg/kg. Syanidin sallittu pitoisuus on 0,5 mg/kg. Materiaali on siis sijoitettava kaatopaikalle ja peitettävä siksi ajaksi, kunnes se kuljetetaan pois tontilta leviämiskin minimoimiseksi.

Kuva 4. Purkutöiden yhteydessä löydetty savi/syanidi allas.

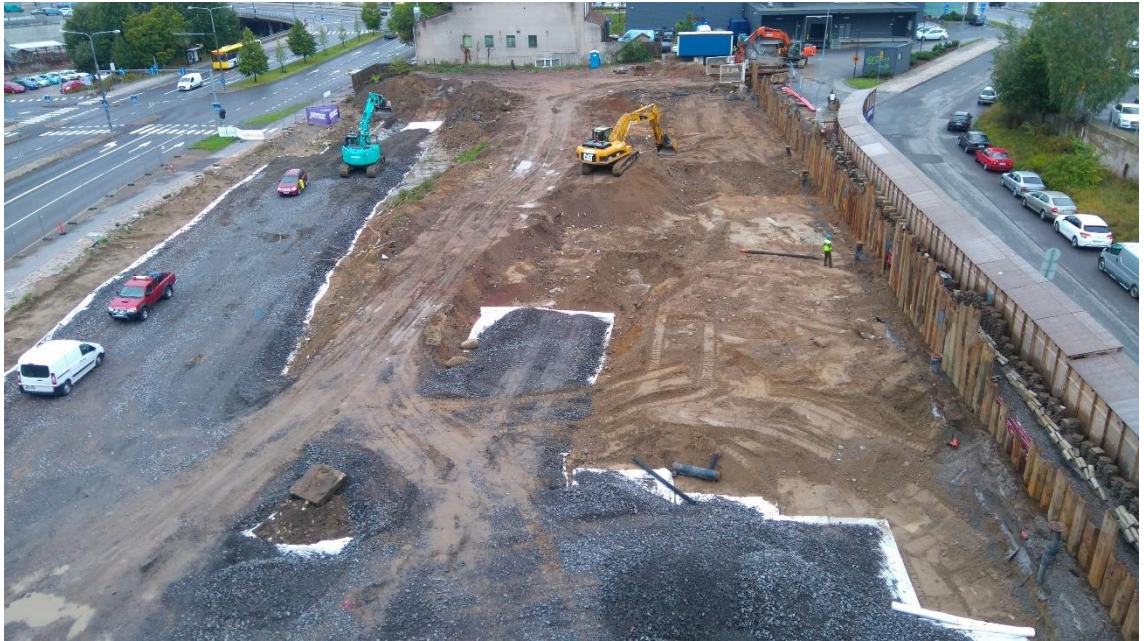
Kuva 6. Alue ensimmäisessä vaiheessa.
