Lämpökuvauksen hyödyntäminen prosessiuunien
kunnossapidossa

Kone- ja tuotantotekniikan koulutusohjelma
2015

Sonné, Iiro
Satakunnan ammattikorkeakoulu
Kone- ja tuotantotekniikan koulutusohjelma
Joulukuu 2015
Ohjaaja (SAMK Oy): Zenger, Pekka
Ohjaaja (Neste Oil Oyj): Arpalo, Maarit
Sivumäärä: 38
Liitteitä: 6

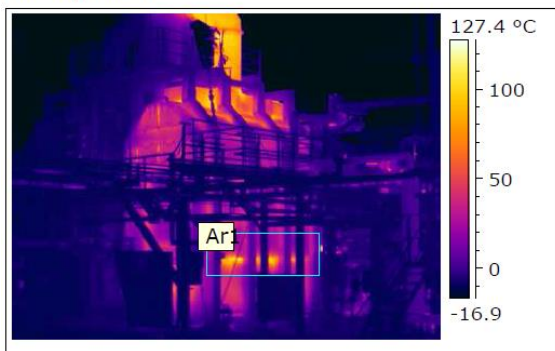
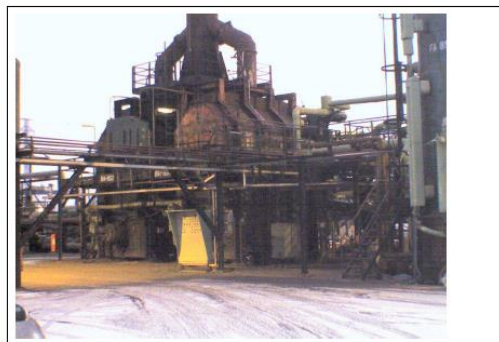
Kuva 4. Kaappiuunin lämpökuva.

Kuva 4 on Neste Oilin tilaama lämpökuvauksen. Kuvat eivät kelpaa lämpötilojen muutoksen vertailevaan tutkimukseen, koska toistomahdollisuutta ei ole tehty vuonna 2006, jolloin ensimmäiset kuvat otettiin. Esimerkiksi kuvasta 4 kuvauskulman tiedot ja kameran paikan määrittely puuttuvat kokonaan. Emissiivisyyskerroin on laitettu vuoden 2006 kuviin, muttei uudempiin. Kuvassa 4 nähdään Ar1-kohdalla selvä lämpövuoto.

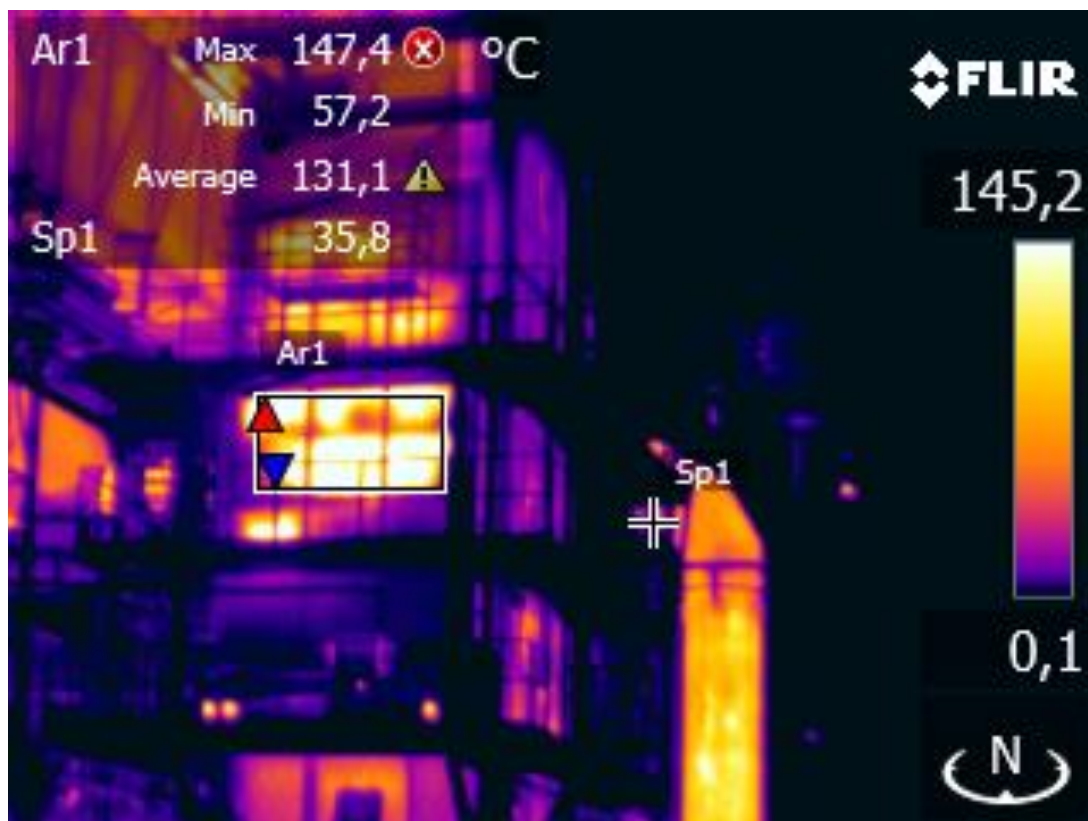
Kuva 5. BA-403 TCC pohjoinen seinä FLIR GF309.

Lämpökuvassa (Kuva 5) tiedettiin nokikaapin muurausten irronneen, koska uunin seinät olivat alkaneet liikkua. Lämpökuvassa nähdään selvä kuuma piste vaurioituneella alueella.

Eri vuosien lämpökuvia vertailemalla nähdään kuvan 5 tapaiset suuret muutokset. Kuitenkaan tällaisella kuvaustavalla ei voida tarkkailla, kuinka paljon alueen (Ar1) lämpötila on vuoden päästä muuttunut, koska kuvausvaiheessa ei ole otettu ylös kameralan kulmaa, etäisyyttä kuvattavasta kohteesta ja muita tärkeitä tietoja. Ainoastaan emissiivisyyskerroin (1) on tiedossa. Kuvasta 5 voidaan kuitenkin havaita, että uunissa on jotakin normaalista poikkeavaa. Tarkkaan lämpötilamuutoksen seurantaan ei ole tarvetta, koska eristeiden kulumista ei ole tarpeen seurata tässä vaiheessa.

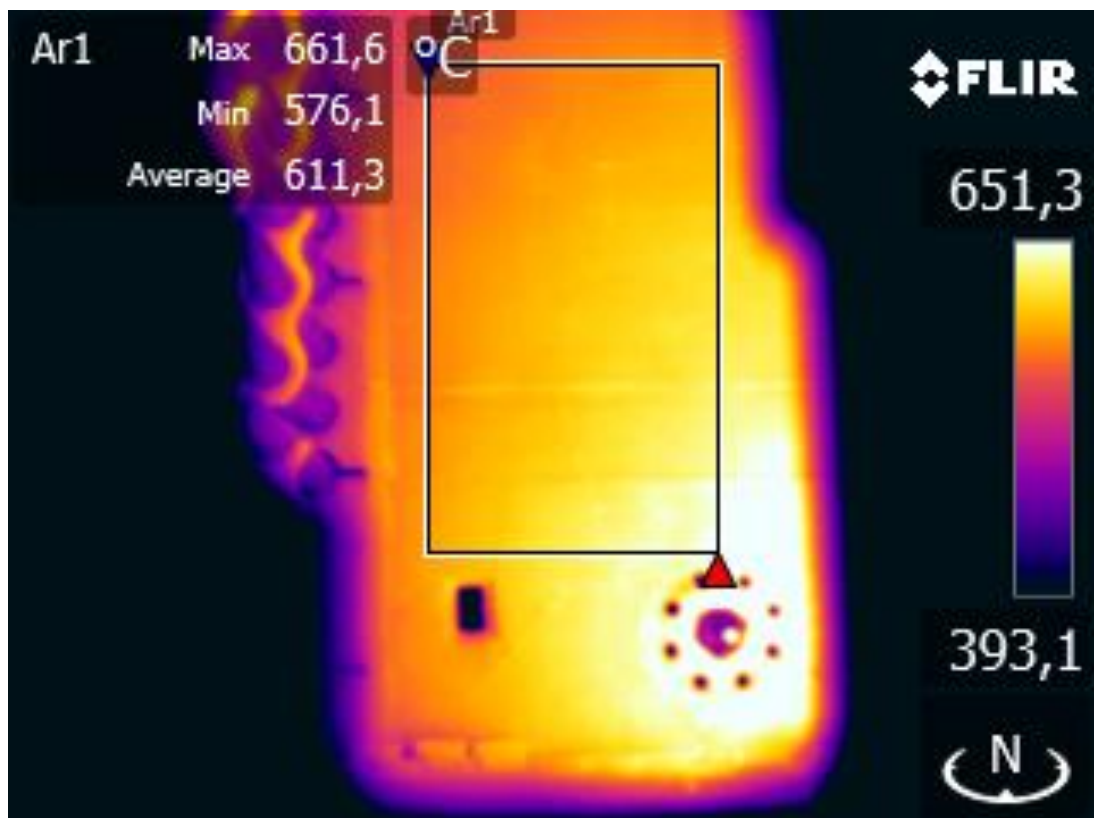
Kuva 12. Uunin BA-401 eristekuva.

Kuva 12 on lämpökuva, joka otettiin prosessiuuni BA-401:n sisäpuolelta merenpuolisesta seinästä opinnäytetyötä varten. Maksimilämpötila 661,6 °C löytyy polttimon vierestä. Uunissa oli normaalit olosuhteet 2.9.2014. Koesyöttö oli 23 t/h ja kokonaisyöttö 70 t/h.

Liekkien läpi näkevän lämpökameran soveltuvuutta eristeiden vaurioiden etsintään emme päässeet todistamaan testipäivänä, koska kurkistusluukuista ei havaittu yhtään selvää vauriota eristeissä.

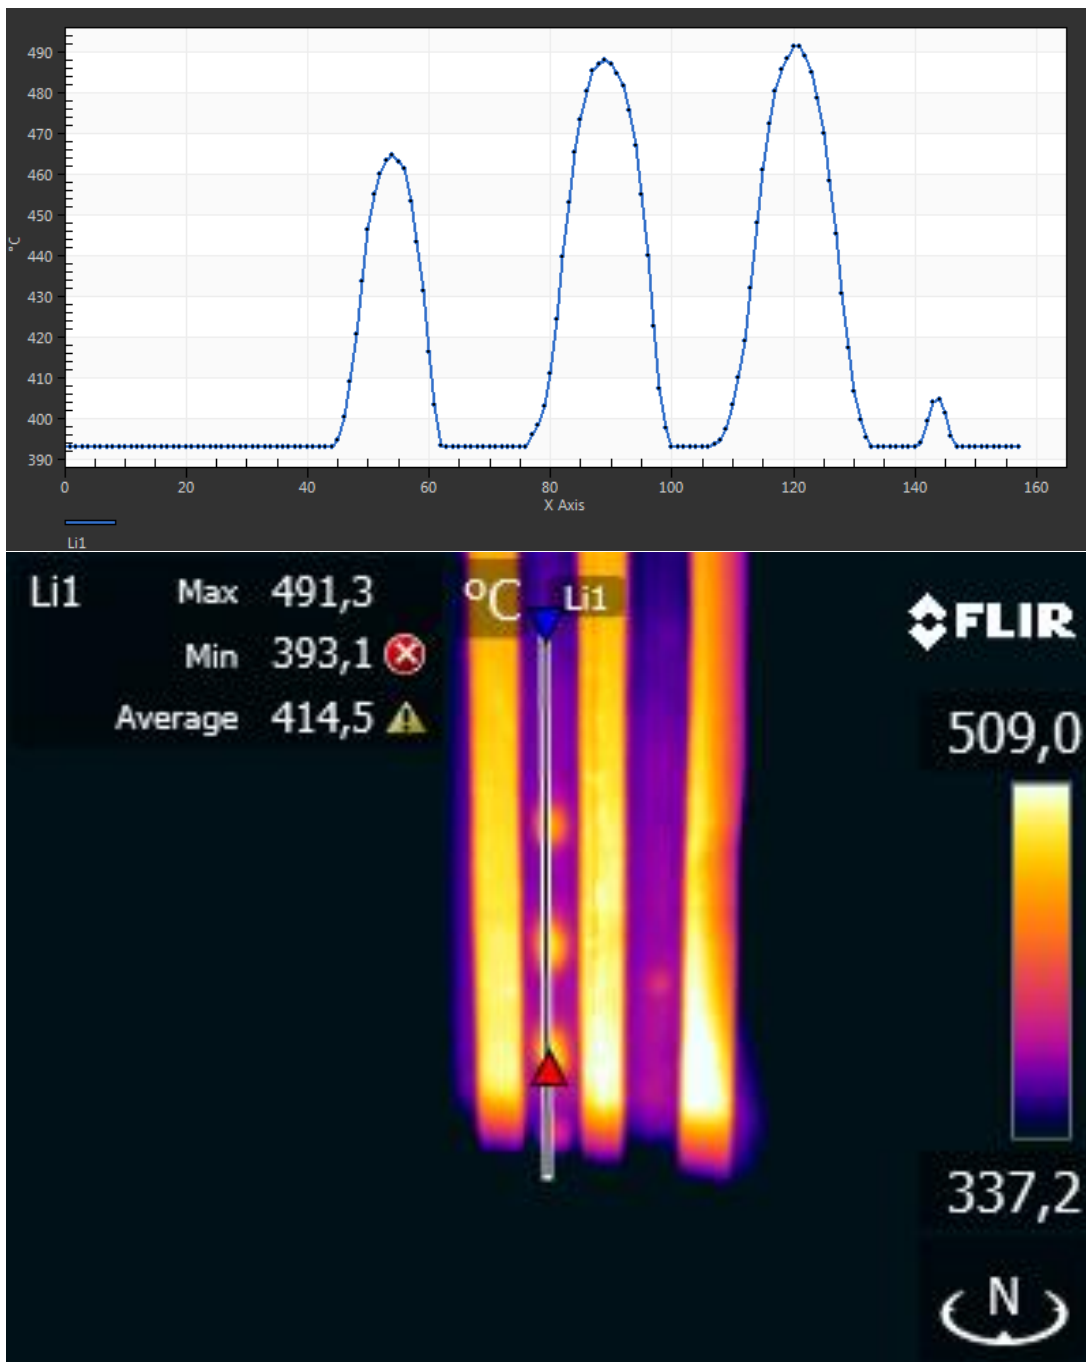
Kuva 13. BA-1201 RT2 (Raakaöljyn Tislaus) sylinteri uunin tuubit.

Kuva 13 otettiin liekkien läpi näkevällä kameralla. Raakaöljy tislausyksikön prosessin uunin pintalämpötila-anturit olivat ruvenneet näyttämään osittain normaalia korkeampia lukemia. Antureiden korkea lukema oli ainakin osin oikea, koska putkistot olivat alkaneet koksautua. Koksautumista pidettiin epätodennäköisenä, koska uuni on asennettu vuonna 2012 suurseisokissa. Lämpökuvasta 10 nähdään tuubissa olevan kolme koksautumispistettä.

Putkisto lämpökuvan yläpuolella on graafinen malli putken lämpötilasta viivan (Li1) osoittamalta alueelta. Graafinen taulukko saatiin FLIR ResearchIR -ohjelmistolla. Kuvassa nähtävät kolme kuumapistettä lyhentävät tuubin suunniteltua 100 000 tunnin käyttöaikaa. Kuitenkaan tässä tapauksessa ei ylitetä tuubin suunniteltua 527 °C:n lämpötilan kestoa. Käyttöajan päätyttyä tuubit joudutaan tarkastamaan ja tarpeen mukaan vaihtamaan.

Kuumissa pisteissä tapahtunut koksautuminen on aiheutunut mahdollisesti pitkään jatkuneesta pienellä kapasiteetilla ajosta. Uunilla voidaan ajaa minimikapasiteetilla, mutta se ei ole suositeltavaa pitkässä ajossa.

Yli 527 °C:n lämpötila voi aiheuttaa tuubin repeytymisen, jolloin tuubin sisälle menevä hiilivetyvirta pääsee uunin polttimien kanssa samaan tilaan. Tämä johtaa uunin sisäiseen tulipaloon, jolloin laite on ajettava hallitusti alas. Uunin rikkoutuminen aiheuttaa suunnittelemattoman seisokin. Korjausten lisäksi aiheutuu tuotantotappioita.

Koksia poistetaan tuubeista possuttamalla normaalilla huoltokäytännöllä, kun yksikö otetaan huoltoon./11/
