OPINNÄYTETYÖ - AMMATTIKORKEAKOULUTUTKINTO
TEKNIIKAN JA LIIKENTEEN ALA

KORJAUSTARPEIDEN KARTOITUS KUOPIOLAISESSA KERROSTALOLÄHIÖSSÄ

TEKIJÄ: Antti Komulainen

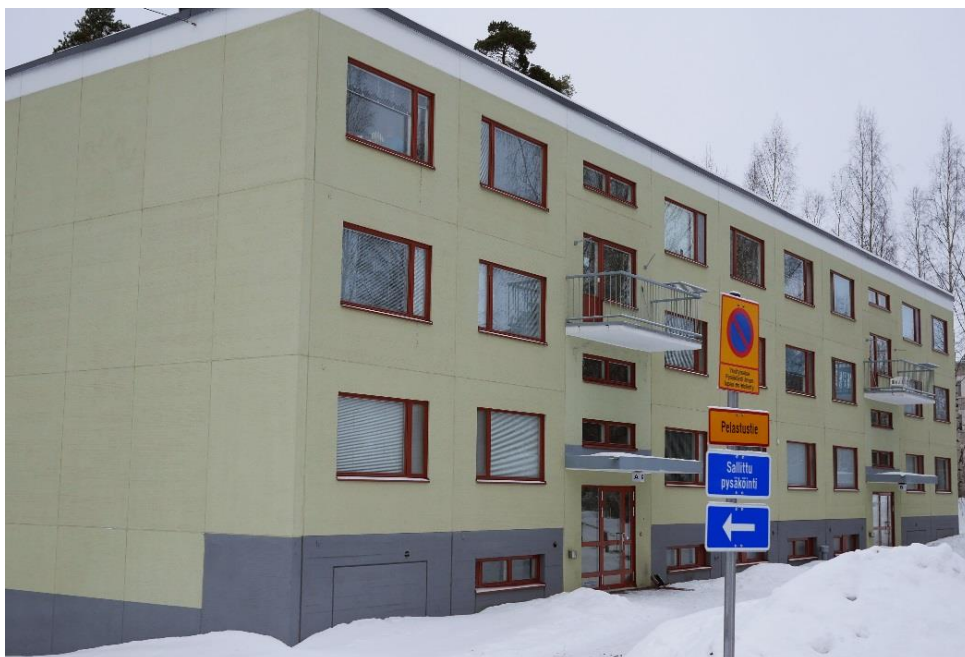
KUVA 5. Maalattu betonielementtjulkisivu (Komulainen 2017)

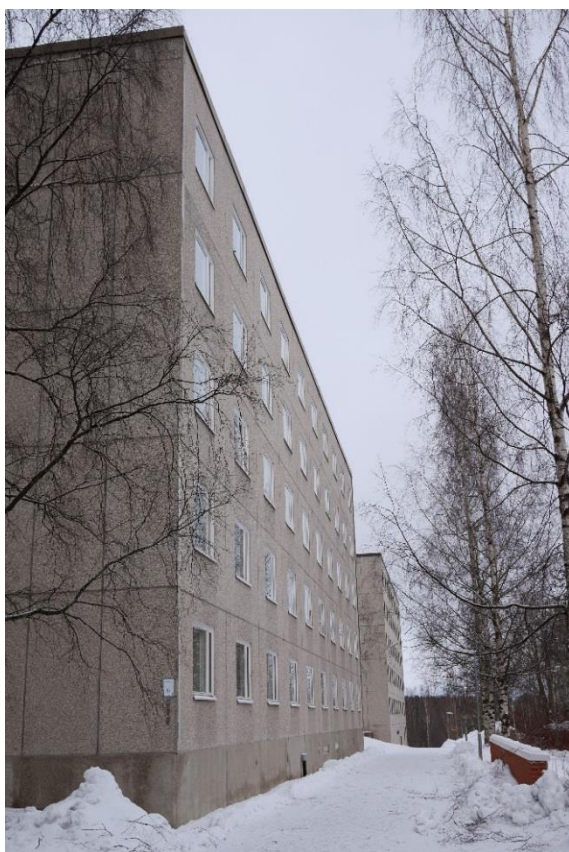
KUVA 6. Pesubetonielementtjulkisivu (Komulainen 2017)

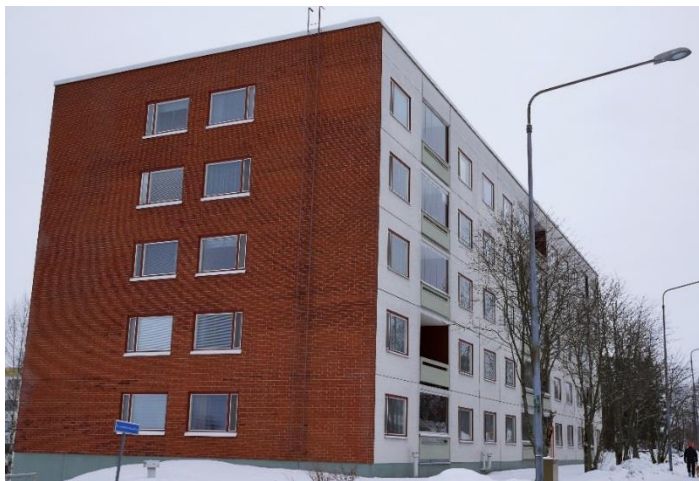
KUVA 7. Elementti- ja tiiliverhouksen yhdistelmä (Komulainen 2017)

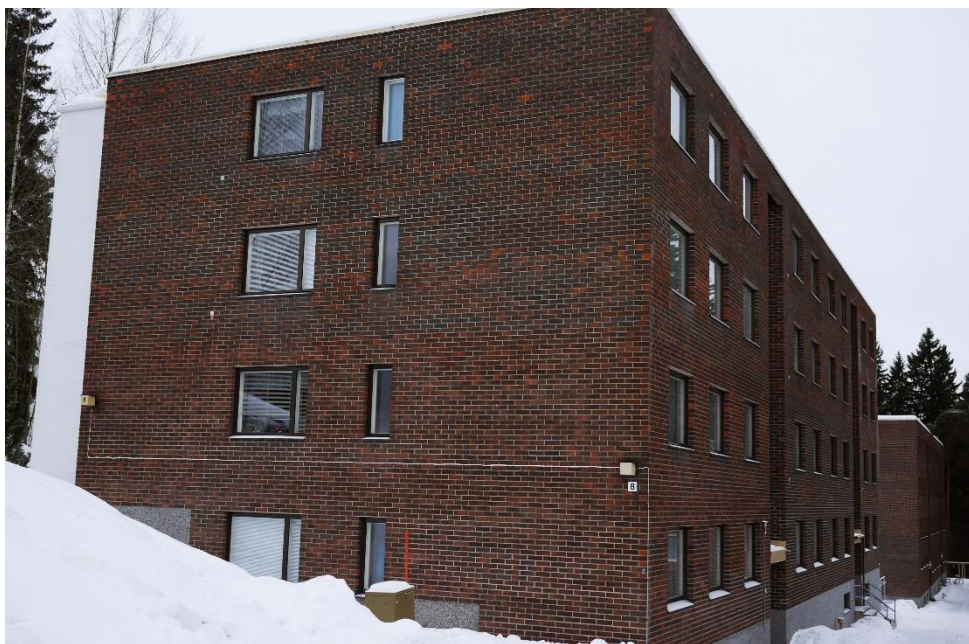
Tiiliverhouksen tekninen käyttöikä on sama kuin rakennuksen tekninen käyttöikä, mutta verhouksen saumat tulisi korjata 25 vuoden välein (RT 18-10922 2008). Kuorimuurien mahdollisia vaurioita ovat sadevesivuodot rakenteen sisään, pakkasrapautuminen, raudotteiden korrosio sekä rakenteen halkeilu (Virta 2007, 14). Saarijärvellä koko julkisivun tiiliverhouksen korjaus oli tehty yhdessä taloyhtiössä ja tiiliverhouksen rapautumisen korjaus samoin yhdessä taloyhtiössä. Kuvassa 8 nähdään esimerkki tiiliverhotusta julkisivusta.

KUVA 8. Tiiliverhottu julkisivu Saarijärvellä (Komulainen 2017)

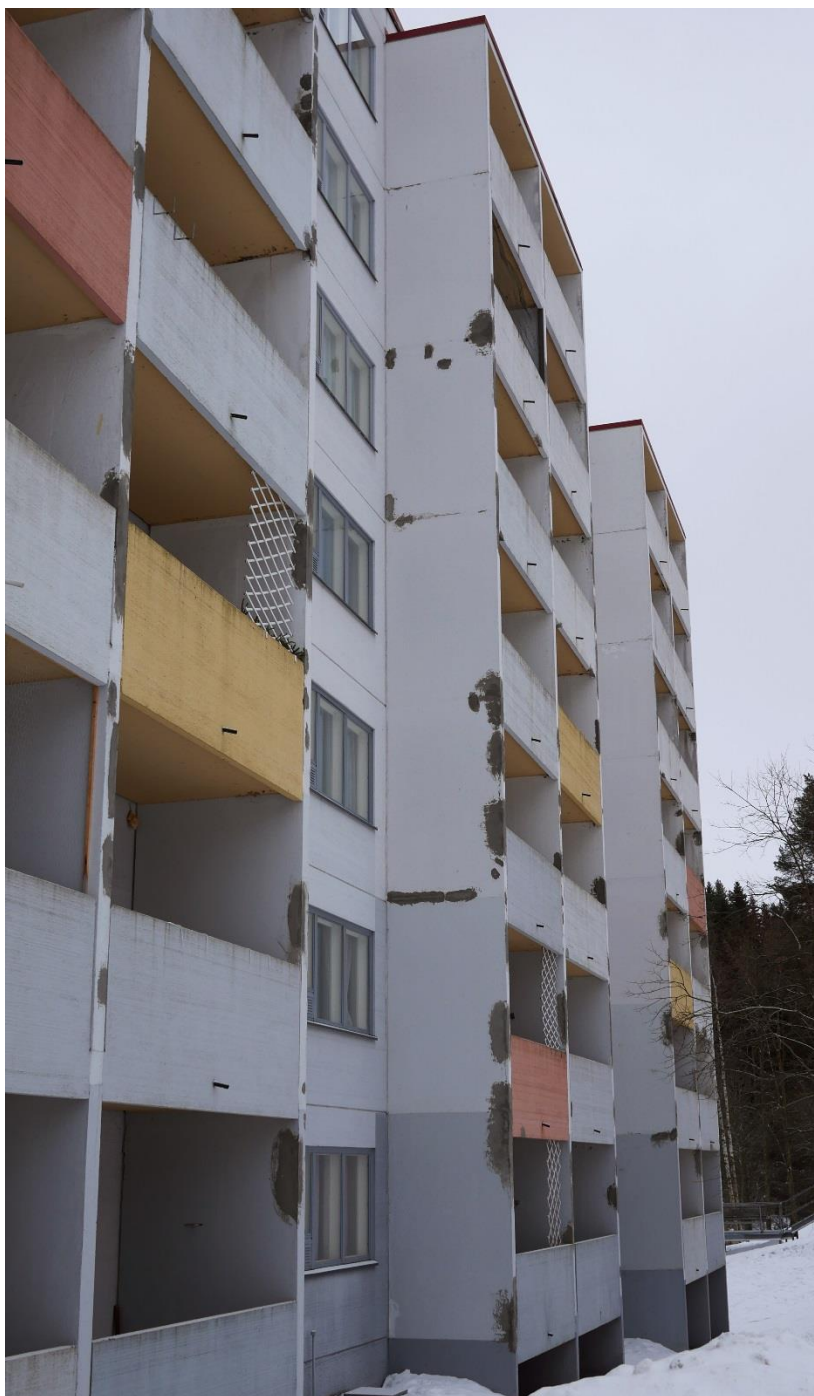
RT 18-10922 (2008) mukaan parvekkeiden tavoitteellinen käyttöikä on vedeneristämättömällä parvekelaatalla 40 vuotta ja päältä vedeneristetyllä laatalla 50 vuotta. Molemmille parvekelaattatyypeille huoltomaalaus tulisi toteuttaa 10–20 vuoden välein ja parveke-elementtien saumauksen huoltoajanjakso on 15 vuotta (RT 18-10922). Parvekelaattojen yleisimmät vaurioitumismekanismit ovat pakkasrapautuminen laattojen reuna-alueilla ja pintalaatassa sekä raudoitteiden korroosio etenkin laattojen reuna-alueilla ja pohjassa. Vaurioiden syntymistä nopeuttaa huonosti toimiva vedenpoisto. (Virta 2007, 18.) Kuvassa 9 on vaurioitunut parveketorni Saarijärvellä.

KUVA 9. Paikattuja rapautumia parvekkeissa (Komulainen 2017)

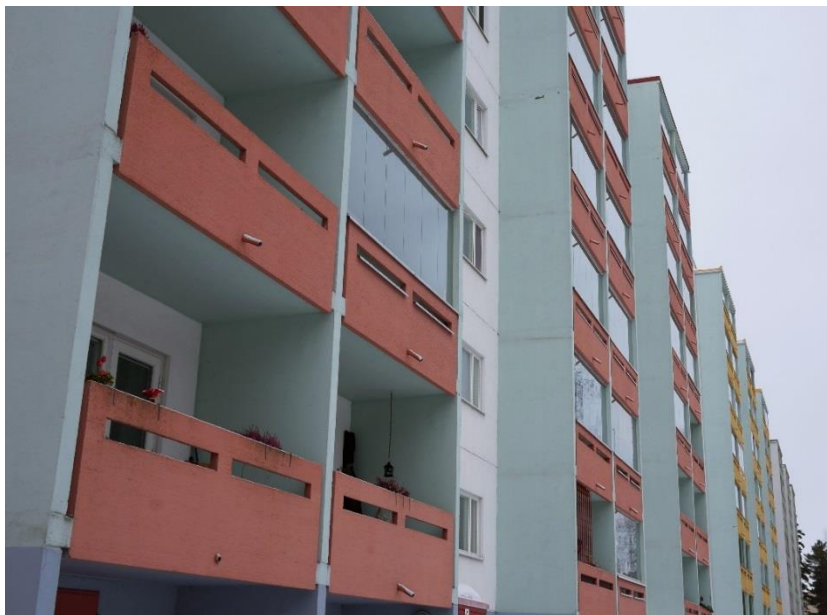
KUVA 10. Osa parvekkeista on lasitettu (Komulainen 2017)

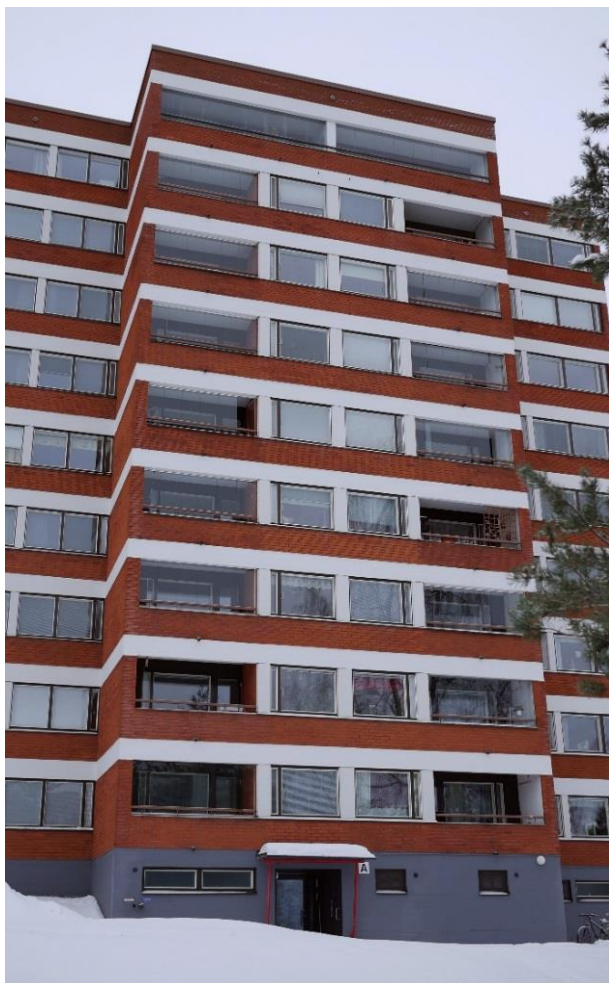
KUVA 11. Upotettuja parvekkeita (Komulainen 2017)

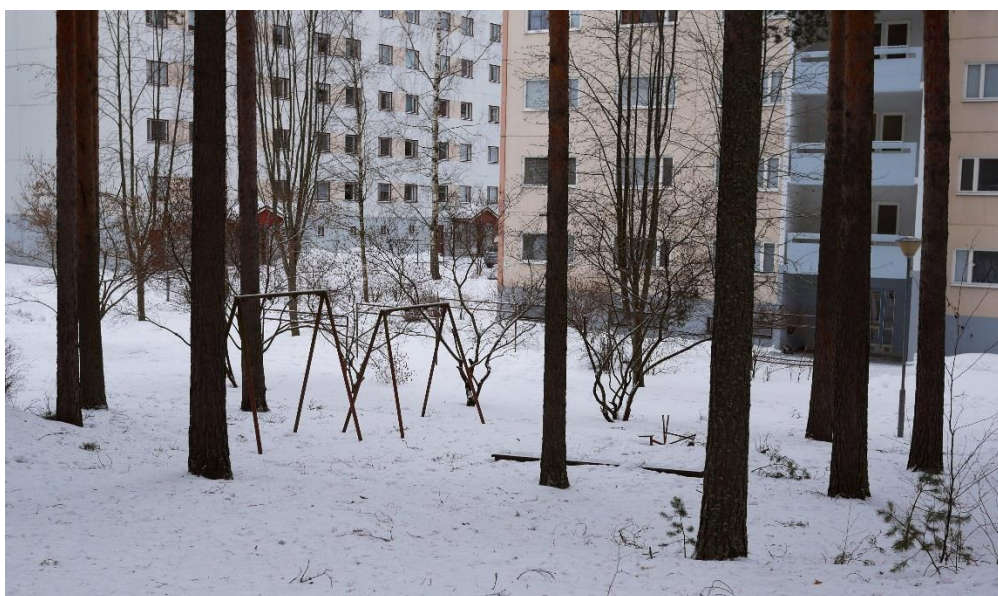
Autokanta on lisääntynyt sitten 1960- ja 1970-luvun, joten ei ollut yllättävää, että paikoitusalueisiin liittyviä korjauksia oli tehty 20 taloyhtiössä eli 77 %:ssa aineistoon kuuluvista kiinteistöistä. 11 taloyhtiössä eli 42 %:ssa oli uusittu tai korjattu lämmityspistoketolppia, niiden pistorasioita tai sähköistyksiä. Lisää lämmityspistokepaikkoja oli rakennettu kolmeen yhtiöön, kahdessa oli tehty lisää autopaikkoja ja yhdessä autopaikkoja oli levennetty. Koko autopaikoitusalue oli uusittu yhdessä taloyhtiössä ja paikoitusalueen valaistusta oli parannettu yhdessä taloyhtiössä. Kuva 12 havainnollistaa piha-alueen päivitystarvetta.

KUVA 12. Näkymä alkuperäisasussaan olevasta piha-alueesta (Komulainen 2017)

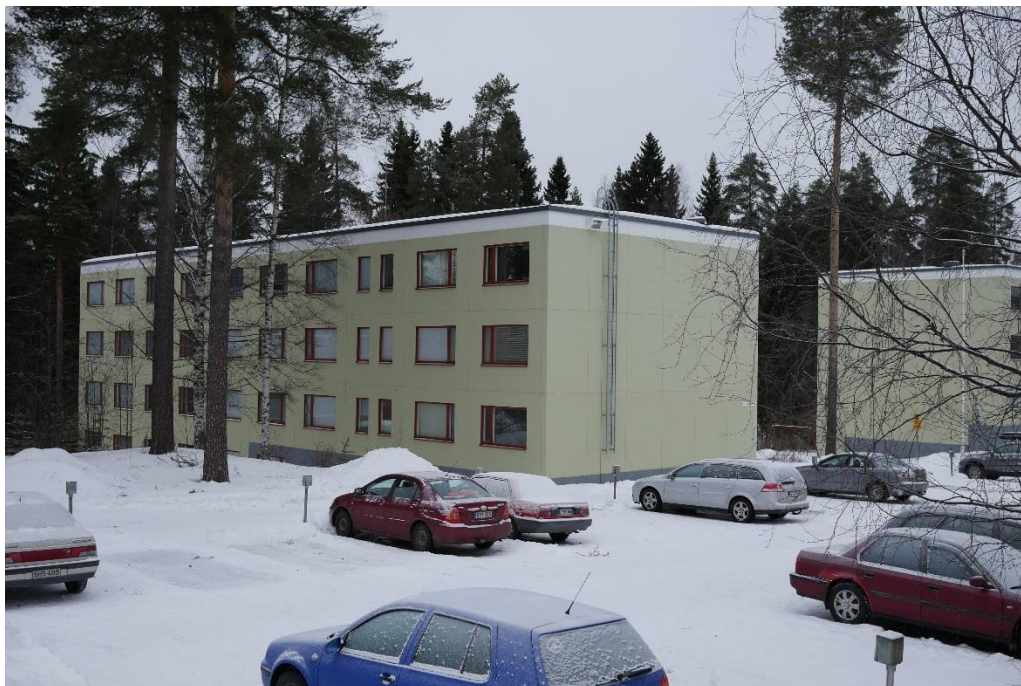
KUVA 13. Hissittömiä ja parvekkeettomia kerrostaloja Saarijärvellä (Komulainen 2017)

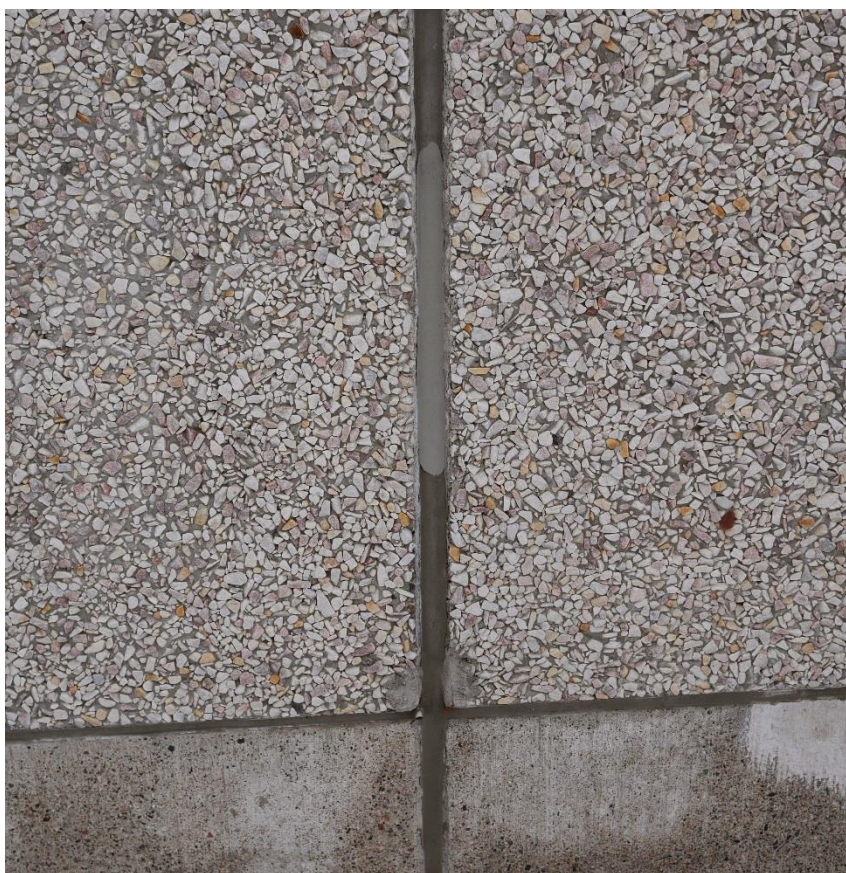
Saarijärven alueen kerrostalojen julkisivumateriaaleista yleisimpiä aineistossani olivat betonielementtein toteutetut, joita oli 76,9 % taloista. Elementtisaumauksista vain kaksi oli tehty lähivuosina ja loput ajoittuivat 1990-luvulle, joten elementtisaumausten uusiminen olisi ajankohtaista. Maalattujen julkisivujen huoltoväliksi suositellaan 10 - 20 vuotta ja aineistoni julkisivumaalauksista puolet oli tehty 1990-luvulla, joten julkisivujen huoltomaalauksille alkaa olla tarvetta, samoin parvekorjauksille, jos parvekkeiden tilannetta katsotaan RT-korttiin merkittyjen huoltojaksojen mukaan. Kuvissa 14 ja 15 näkyy Saarijärvellä tyypillisiä julkisivujen korjauskohteita.

KUVA 14. Paikkaamalla korjattua elementtisaumausta (Komulainen 2017)

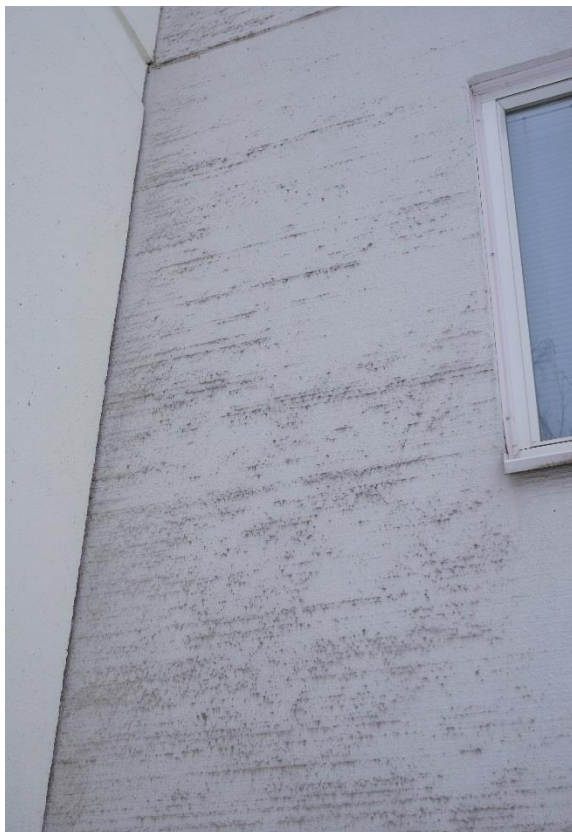
KUVA 15. Hilseilevää maalipintaa (Komulainen 2017)
