LOTOKANJOEN VALUMA-ALUEEN VESISTÖKUNNOSTUSTARPEIDEN
KARTOITUS

Opinnäytetyö
Maaliskuu 2017

Toimeksiantaja
Pro Onkamojärvet ry

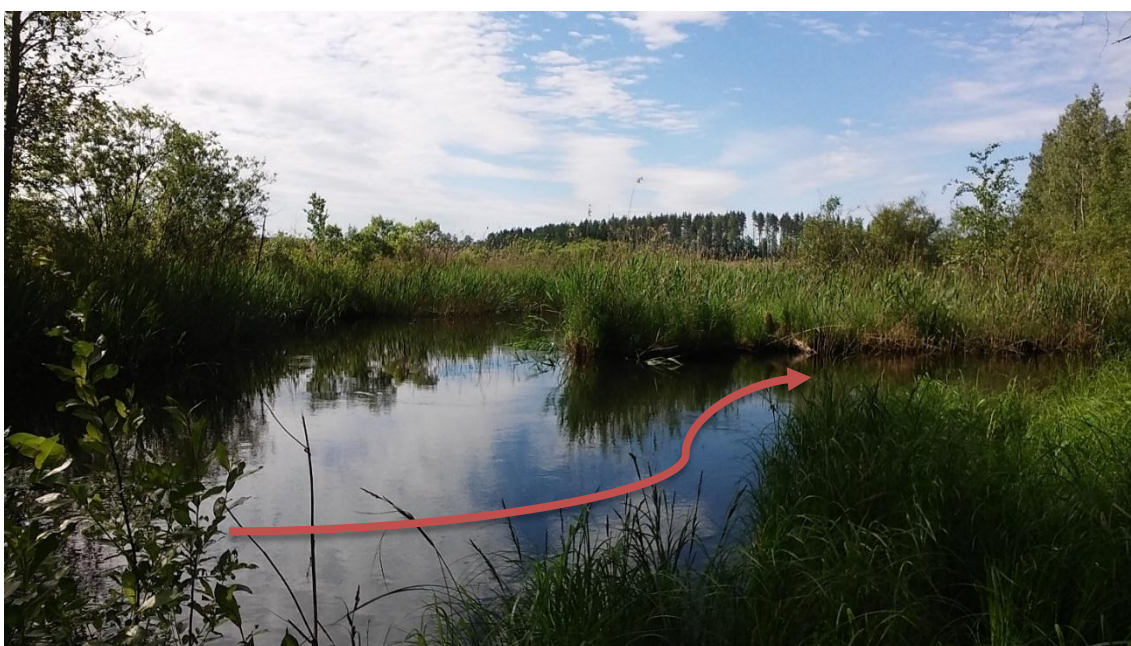
Maastokartoitus lähti kokonaisuudessaan liikkeelle Lotokanjoen ja Nivajoen yhtymäkohdasta, joka näkyy kuvassa 3. Taka-alalle kuvassa jää Pieni-Onkamo, jonka ranta on pahoin ruovikoitunut. Ruovikon määrän runsaus ja sen peittävyys yllättivät, vaikka olin tietoinen ranta-alueella esiintyvistä ongelmista ennen maastotöiden aloittamista. Näkymä antoi konkreettisen esimerkin järven rehevöityneestä tilasta. Joen virtaama oli havaintohetkellä seesteinen, lähes olematon, minkä vuoksi uoman vesi oli seisovan oloista.

Kuva 3. Näkymä jokien yhtymäkohdassa. Lotokanjoen virtaama ohjattu nuolen osoittamalla tavalla Nivajokeen, veden kulkeutuminen Pieni-Onkamolle estetty pääosin väliojan avulla. (Kuva: Sonja Pursiainen.)

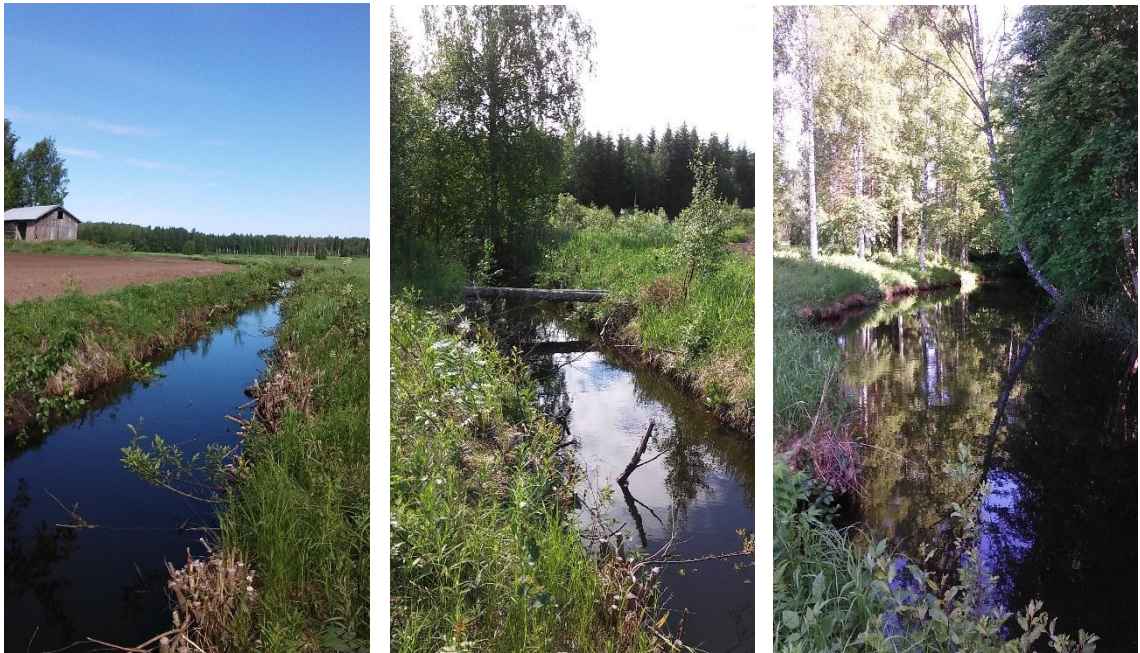
Lotokanjoen välitön lähiympäristö oli ensimmäisen 2,5 kilometrin matkalta hyvässä kunnossa, eikä osuudelta noussut esiin huomioimisen arvoisia havaintoja. Joen sekä siihen johtavien ojien reunamat olivat ehjiä eikä merkkejä eroosiosta ollut havaittavissa. Lisäksi peltojen reunoille oli jätetty asianmukaiset, yli kolmen metrin levyiset suojakaistaleet. Yleisnäkymät osuudelta on havainnollistettu kuvassa 4.

Kuva 4. Hyväkuntoinen osuus, ei tarvetta toimenpiteille. (Kuvat: Sonja Pursiainen.)

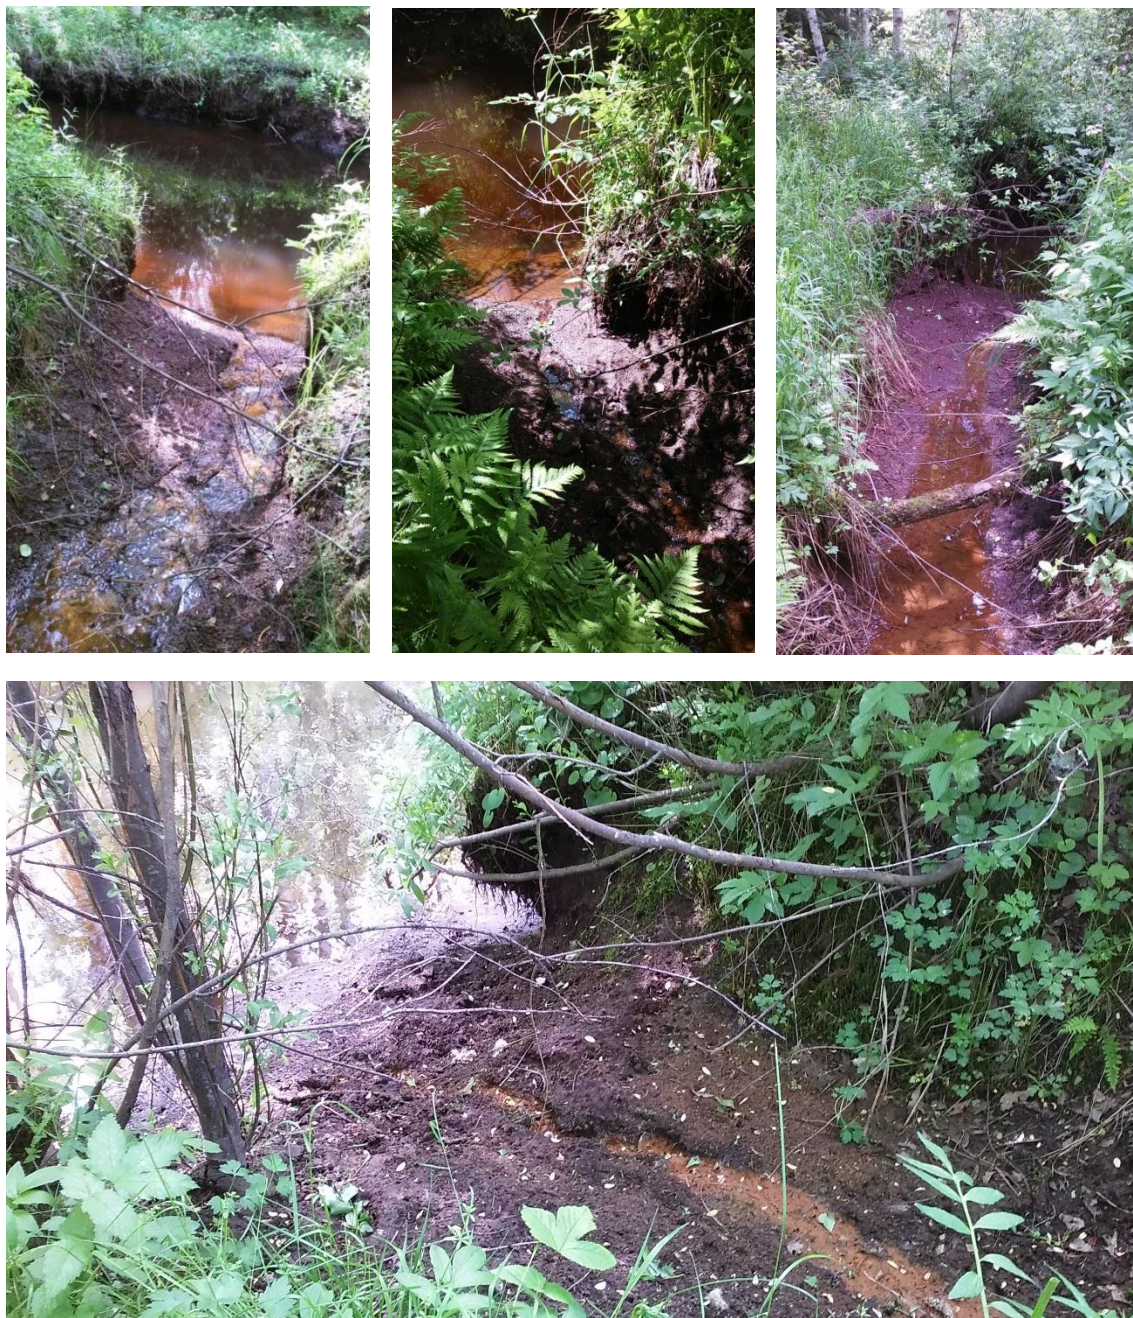
Esimerkkikuvia jokeen vetävistä ojalinjoista, joiden kunnossa olisi parantamisen varaa (kuva 5). Pienen pohjakynnyksen tekeminen ojan päähän vähentäisi kiintoaineen huuhtoutumista jokeen ja vähentäisi näin ojakohtaista kuormitusmäärää merkittävästi. Vastaavanlaiset paikat ovat merkitty havaintokarttoihin merkinnällä ”Pohjakynnys” (liite 1).

Kuva 5. Kuvissa näkyvät ojanpäädyt sijaitsevat Lotokanjoen varrella. (Kuvat: Sonja Pursiainen.)

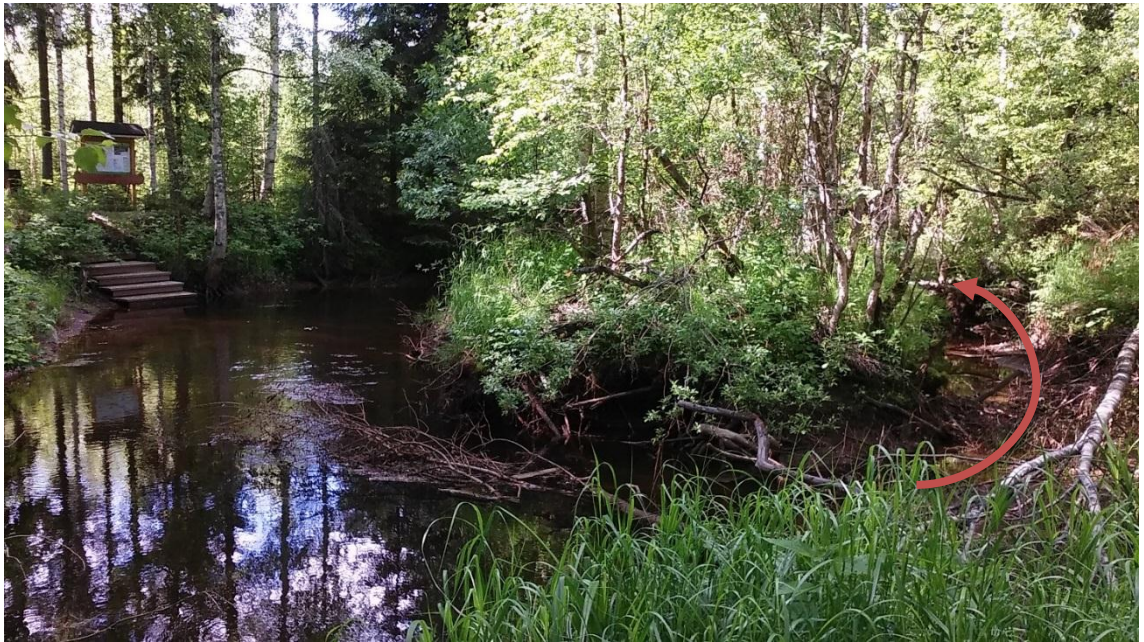
Joki on syönyt ohijuoksu-uoman Sierasuon laavun kohdalle (kuva 6). Ohijuoksu-uoman reunamat olivat havaintohetkellä paljaat eikä merkkejä kasvettumisesta ollut nähtävissä. Eroosio tulee jatkumaan, mikäli korjaustoimia ei tehdä. Ohijuoksu-uoman päädyn tukkimista voisi harkita, ettei vesi pääse kuluttamaan reunoja lisää. Vaihtoehtoisesti reunat voisi kivetä eroosion estämiseksi, mikä olisi myös maisemallisesti parempi vaihtoehto.

Kuva 6. Ohijuoksu-uoma näkyy kuvassa oikealla, nuolen osoittamassa kohdassa. (Kuva: Sonja Pursiainen.)

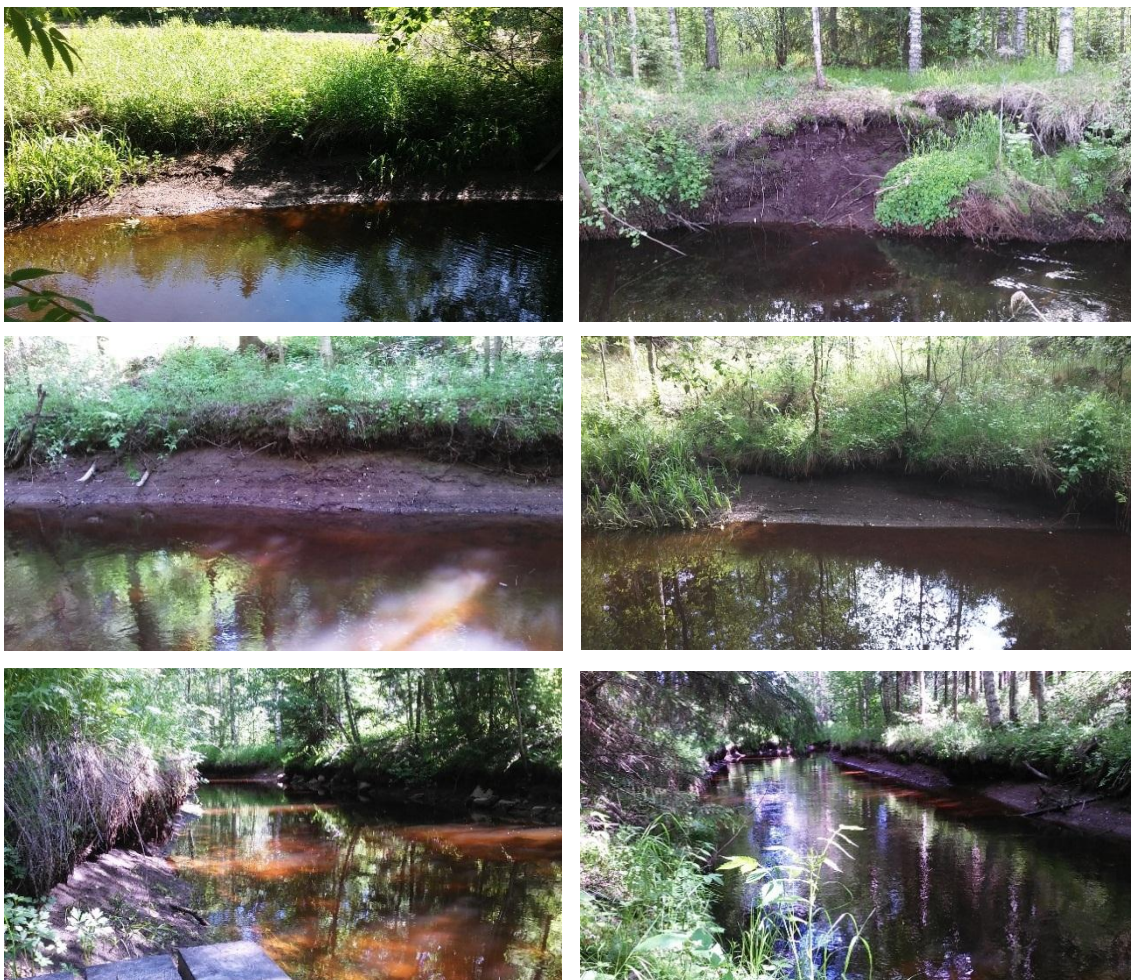
Esimerkkikuvia Lotokanjoen reunojen eroosiosta (kuva 7). Virtaaman voimakkuus on saanut joen reunat hajoilemaan sekä syöpymään vaihtelevassa määrin. Valuma-alueilta kartoituksen yhteydessä löytyneet eroosioituneet tai sille alttiit osuudet on merkitty maastohavaintokarttoihin punaisella viivalla (liite 1). Uomassa tapahtuvaa eroosiota voidaan pyrkiä hillitsemään virtaaman säädön avulla tai syöpyvien kohtien eroosiosuojauksella. Eroosiosuojaus voidaan toteuttaa esimerkiksi karkeaa kivimateriaalia käyttäen.

Kuva 7. Näkymät ovat Lotokanjoen varrelta. (Kuvat: Sonja Pursiainen.)

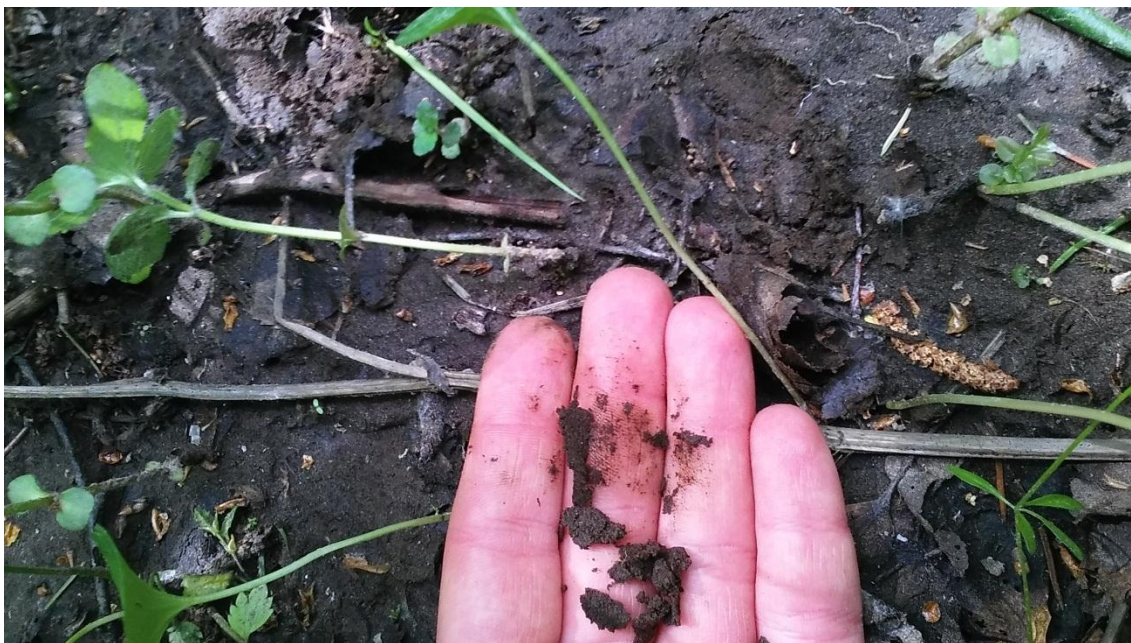
Tulvatasanteelle huuhtoutunutta kiintoainesta, jota kasvillisuus ei ole ennättänyt vielä peittämään (kuva 8). Silmämääräisellä arviolla voidaan todeta, että joen kevättulvien aikana on kiintoainetta kulkenut melko paljon virtaaman mukana. Kuvan otettu jonkin matkaa Sierasuon laavun jälkeen, Ohvanantien suuntaan mentäessä. Tämä oli oikeastaan ainoa selkeä paikka, jossa kiintoainehuuhtouman merkit olivat tulvatasanteella vielä selvästi nähtävissä. Muilta osin jäljet olivat jääneet jo kasvillisuuden alle.

Kuva 8. Kiintoainehuuhtoumaa Lotokanjoen tulvatasanteella. Kuva otettu alkukesästä 2016, kesäkuun ensimmäisten päivien aikoihin. (Kuva: Sonja Pursiainen.)

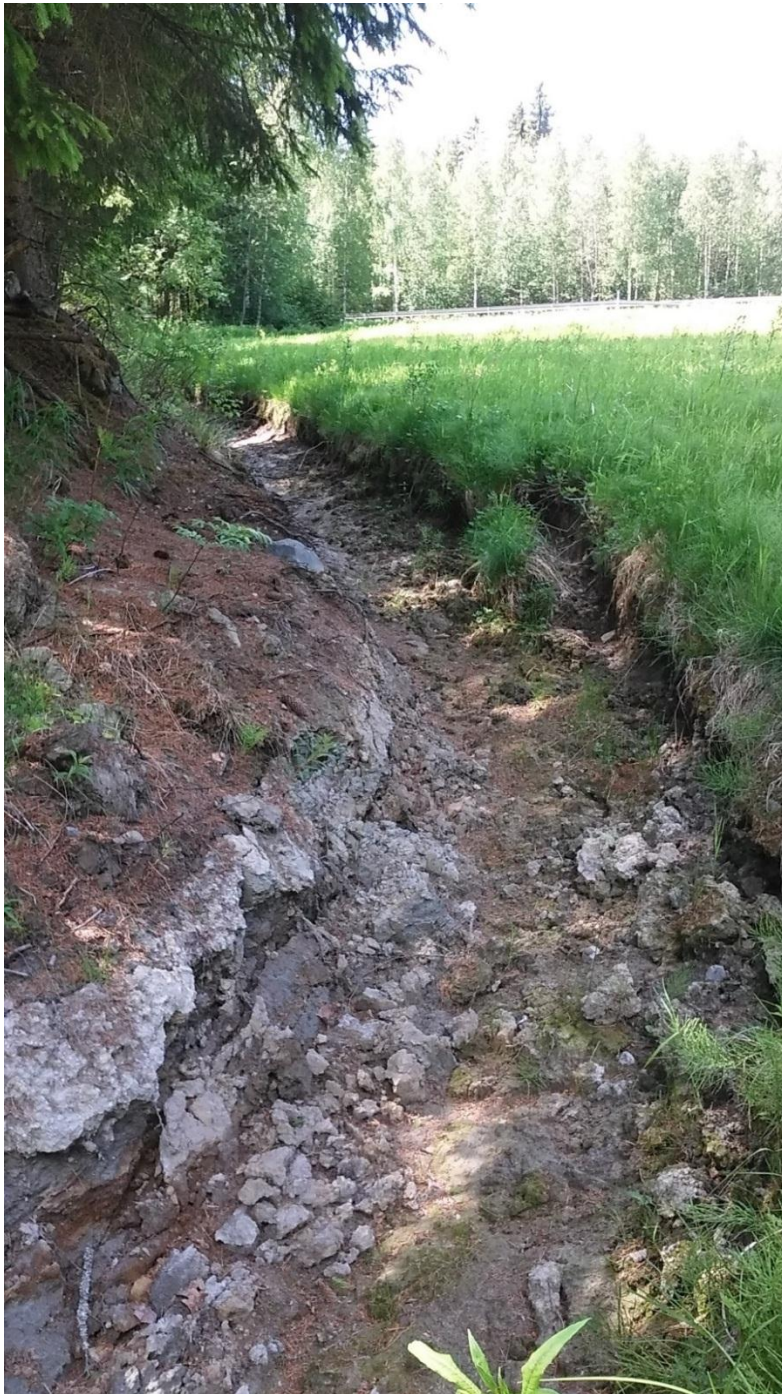
Ohvanantien viereisen pellon reunaoja oli varsin huonokuntoisen näköinen (kuva 9). Korjaus olisi suositeltavaa pellon pienestä koosta huolimatta, koska se on sijainnilisesti niin helposti saavutettavissa. Pelto oli havaintohetkellä kesannolla.

Kuva 9. Huonokuntoinen, kuiva oja. (Kuva: Sonja Pursiainen.)

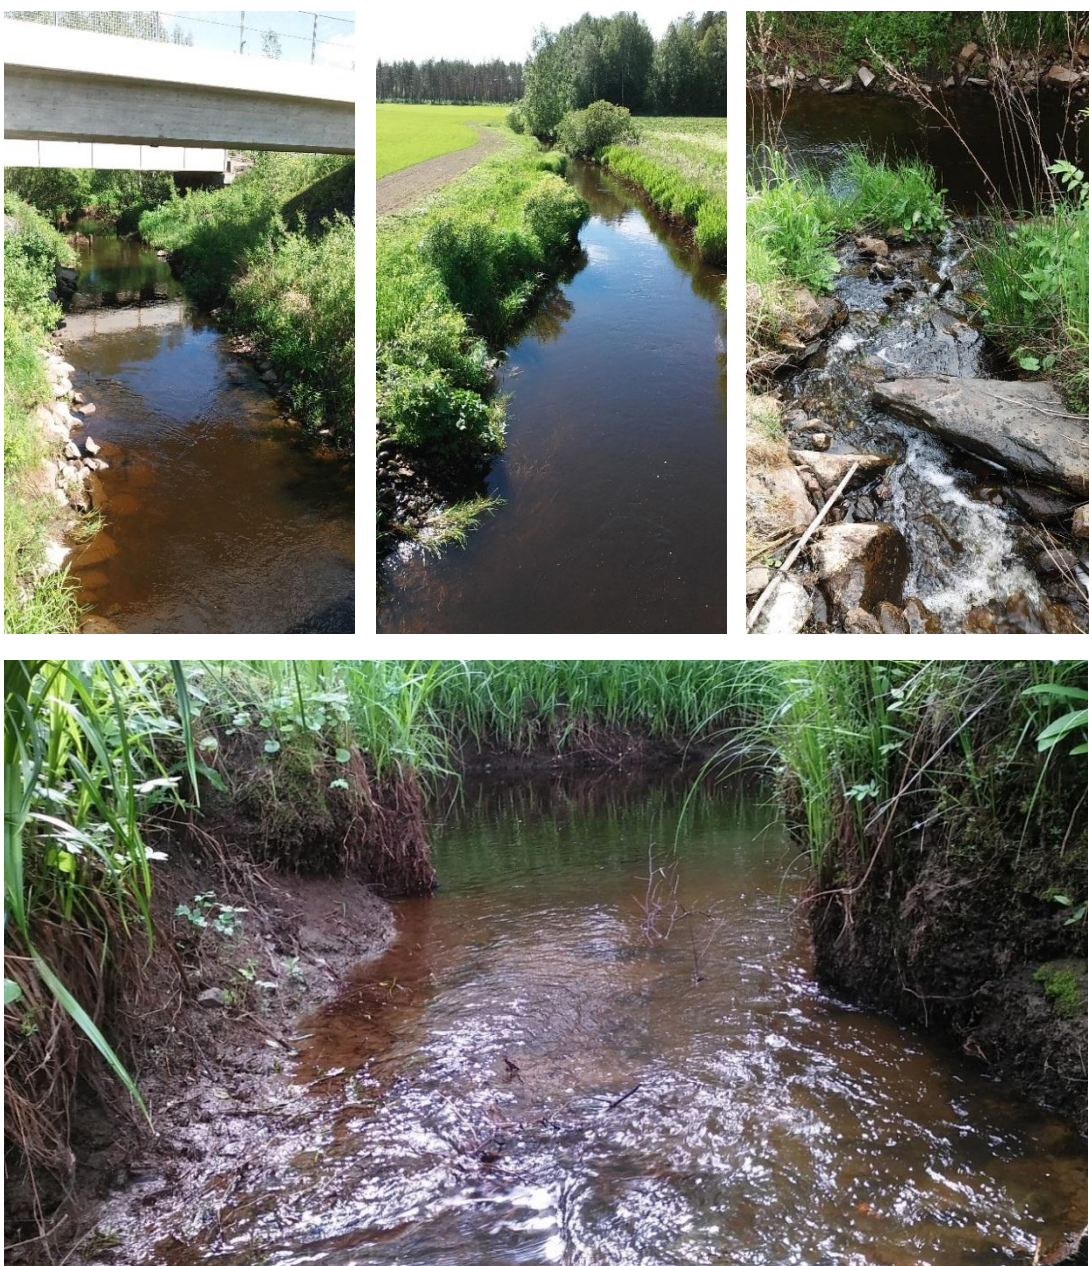
Saunapuroa pitkin tullut vesi oli havaintohetkellä visuaalisesti hyvän näköistä eikä sameutta ollut nähtävissä. Puron päädyssä oli kuitenkin selviä merkkejä veden kulutuksesta, minkä vuoksi pohjakynnyksen tekeminen olisi perusteltua.

Kuva 10. Vasemmalla ja keskellä: Näkymä ratasillan läheisyydestä Lotokanjoen molempiin suuntiin. Oikealla: Ruunakorven suunnalta tuleva oja. Alla: Saunapuron yhtymäkohta Lotokanjokeen. (Kuvat: Sonja Pursiainen.)

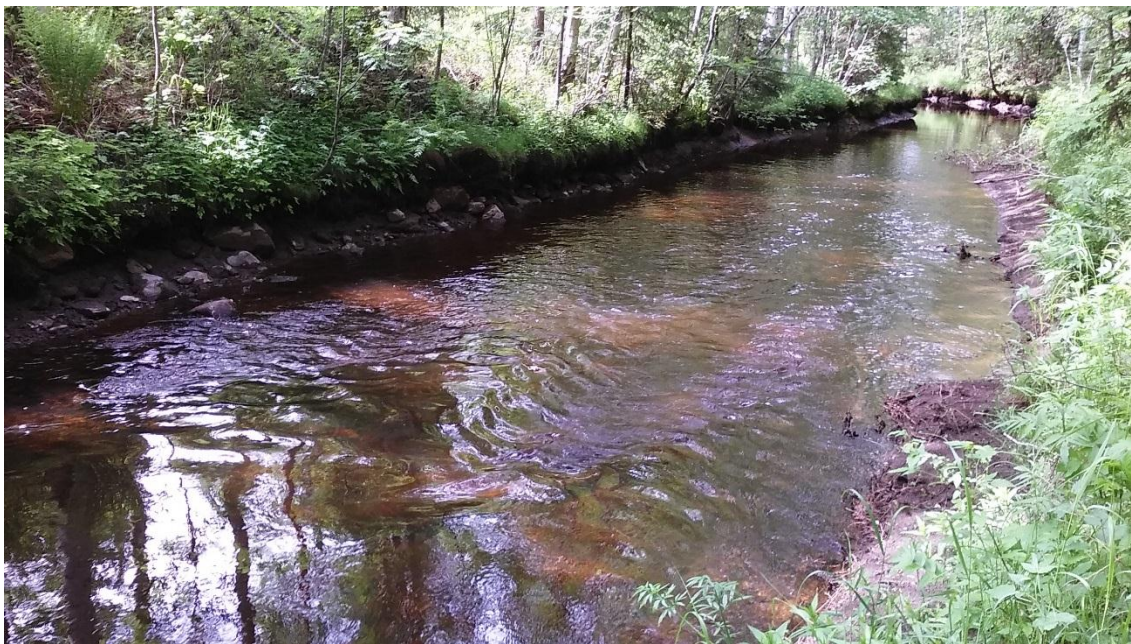
Kuva 11. Kuvassa näkyvä osuus sijaitsee Alavan peltoalueen ja Pärnätien välillä. (Kuva: Sonja Pursiainen.)

Vastaavanlaiset paikat ovat merkitty havaintokarttoihin merkinnällä ”Mahdollinen pohjapadon paikka” (liite 1). Tässä opinnäytetyössä pohjapatojen paikoiksi on maastohavaintojen perusteella valikoitu sellaisia paikkoja, joissa jokiuoman profiili olisi patorakenteelle luontaisesti jo jossain määrin otollinen.

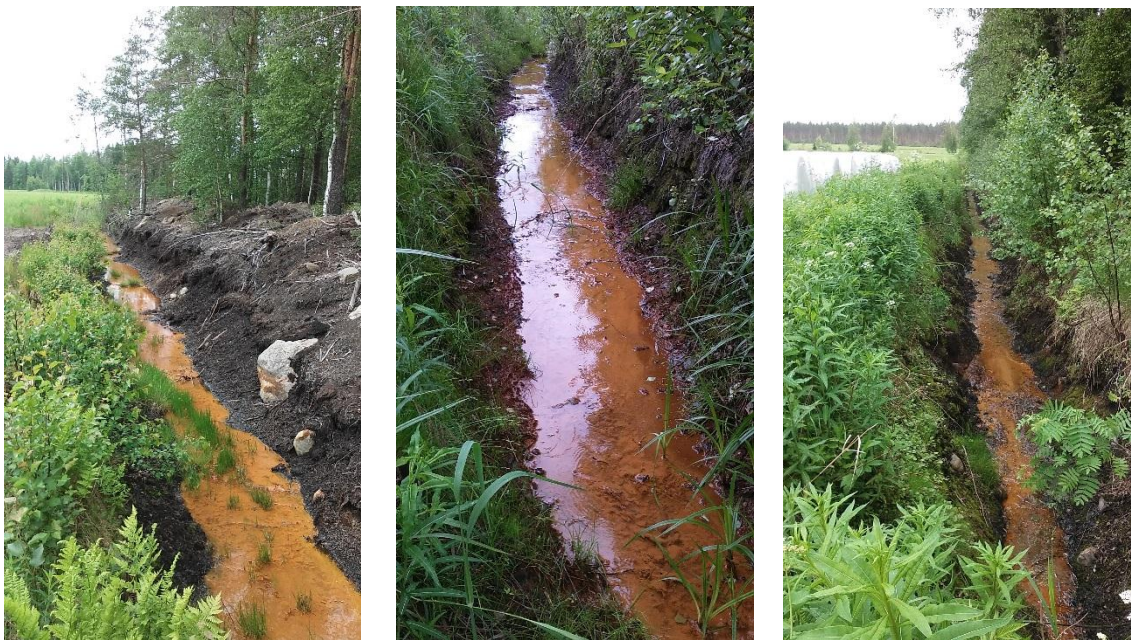
Kuvassa 12 näkyvät Pärnälän pelto-ojat, joissa oli selkeästi havaittavissa runsaasti maaperästä liuennutta rautasakkaa. Lisäksi pelto-ojien reunamat olivat kaivettu liian jyrkiksi, jonka vuoksi osa penkoista on lähtenyt jo hajoilemaan. Peltojen reunojen loiventamista tai eroosiosuojauksen tekemistä olisi syytä harkita.

Kuva 12. Pelto-ojien pohjalla on runsaasti rautaa. (Kuvat: Sonja Pursiainen.)

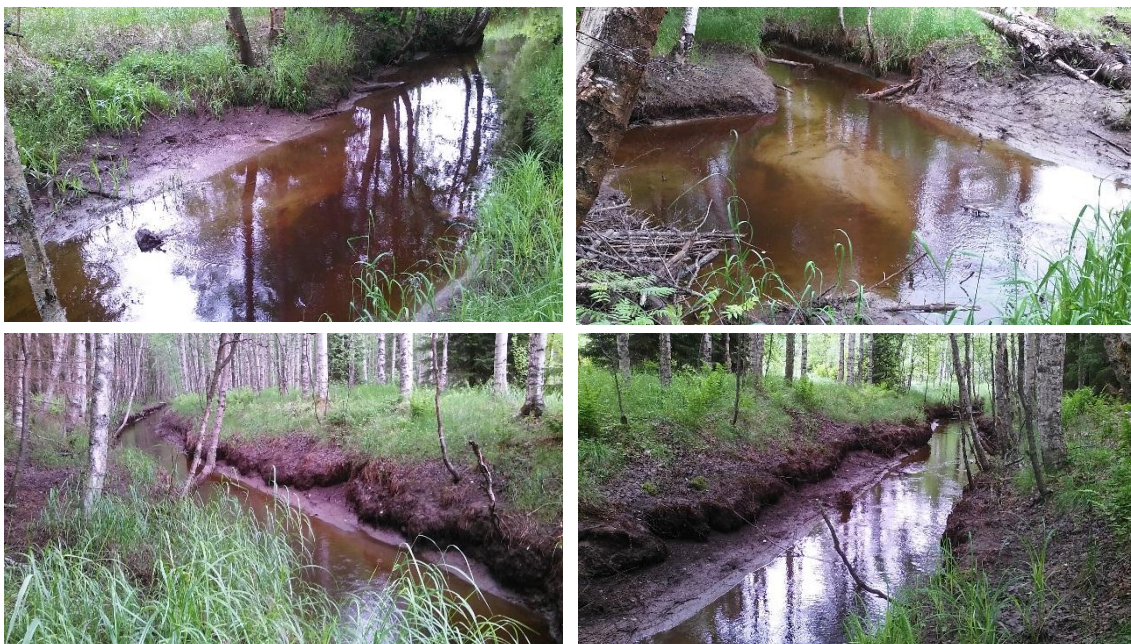
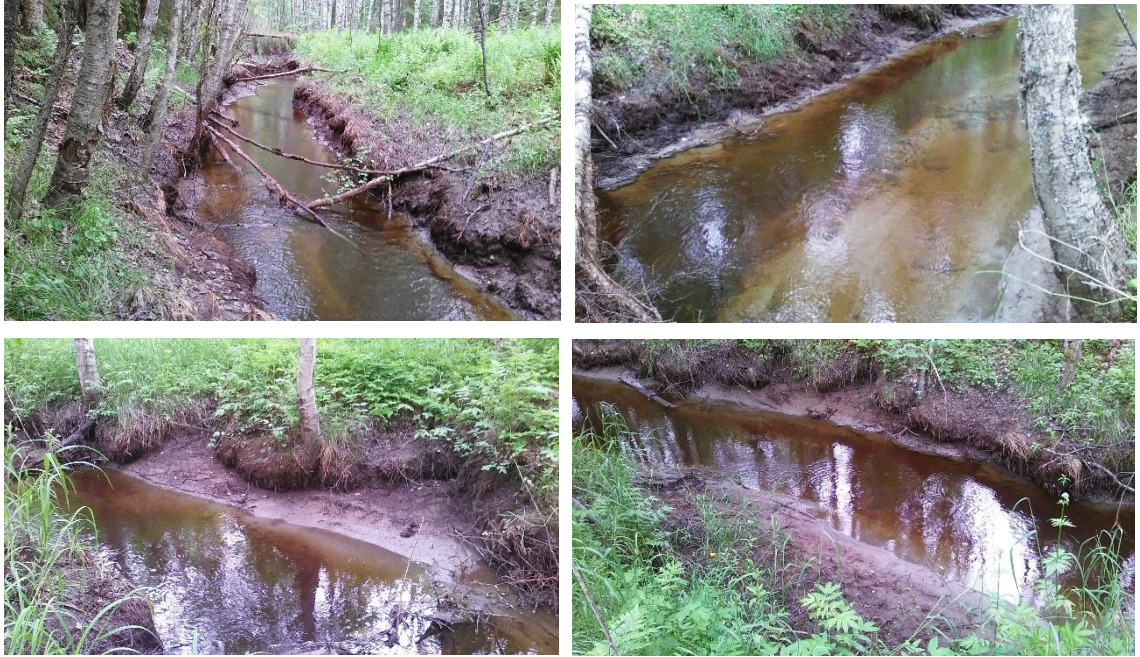
Elinjoki on pahoin eroosioitunut noin 300-400 metrin matkalta (kuva 13). Osuus sijoittuu Sammalsuon alapuoliselle osuudelle, ennen Elinjoen ja Rauanjoen yhdistymistä. Elinjoen reunat ovat syöpyneet virran vaikutuksesta pahoin, mistä johtuen kiintoainetta on lähtenyt alueelta runsaasti liikkeelle. Merkkejä kiintoainehuuhtoumasta oli tulvatasanteella sekä uoman pohjalla, jonne irtonaista maa-ainesta oli paikoin kerrostunut runsaasti.

Kuva 13. Alueelta on lähtenyt virran mukana liikkeelle runsain määrin kiintoainetta. (Kuvat: Sonja Pursiainen.)

Osuus vaatii ehdottomasti kunnostustoimia. Alustavana toimenpideehdotuksena on pohjakynnyksien tekeminen 50-100 metrin välein eroosioituneelle osuudelle. Putousportaikon avulla virtaama voidaan laskea riittävän alhaiseksi, mikä ehkäisee eroosion jatkumisen. Tätä havaintoa voidaan pitää yhtenä maastokartoituksen merkittävimpanä löytönä Pieni-Onkamon yläpuoliselta valuma-alueelta.

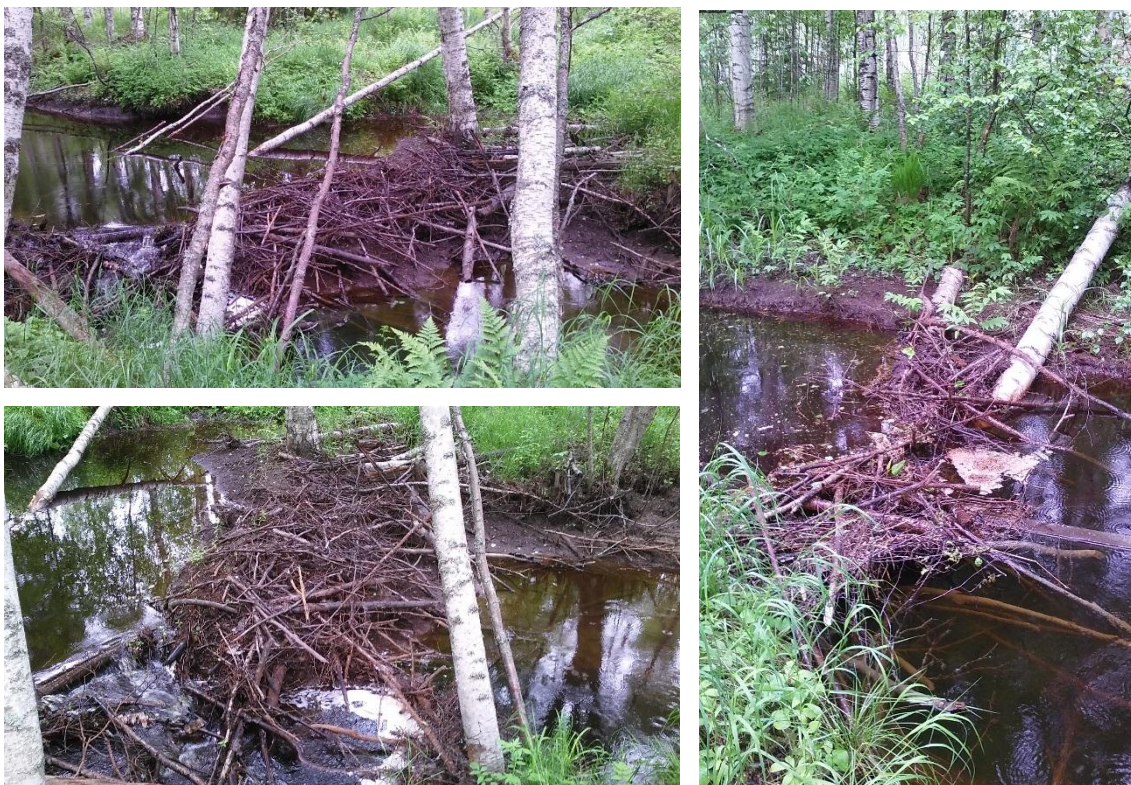
Kuva 14. Vasemmanpuoleisissa kuvissa on Elinjoesta löytynyt isompi pato, jolla on jo selvä vaikutus veden tasoon. Oikealla oleva pato on puolestaan huomattavasti pienempi ja sen vaikutus on vielä varsin vähäinen. (Kuvat: Sonja Pursiainen.)

Patojen hallittu purkaminen sekä niiden korvaaminen tarvittaessa kestävämmällä vesiensuojelurakenteella voisi olla kohteelle soveltuva vaihtoehto. Majava olisi myös suositeltavaa pyrkiä hävittämään alueelta, koska tällä tavalla voitaisiin jatkossa välttyä uusilta padoilta sekä alueen mahdolliselta tulvittumiselta.

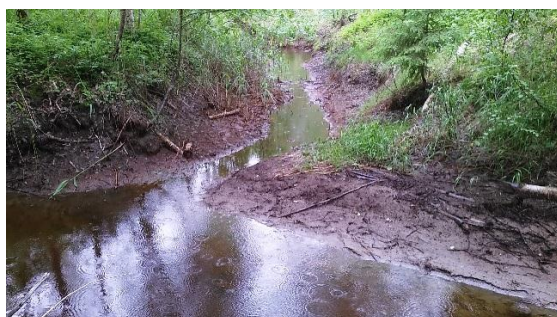
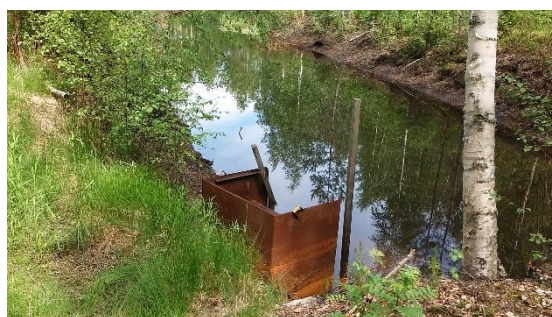
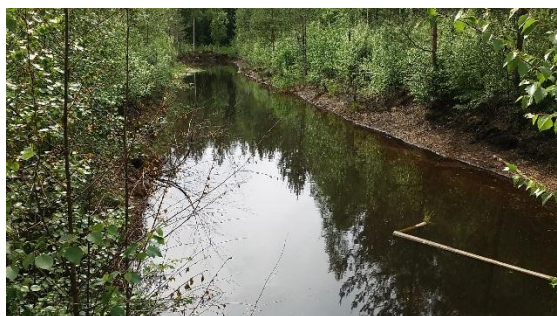
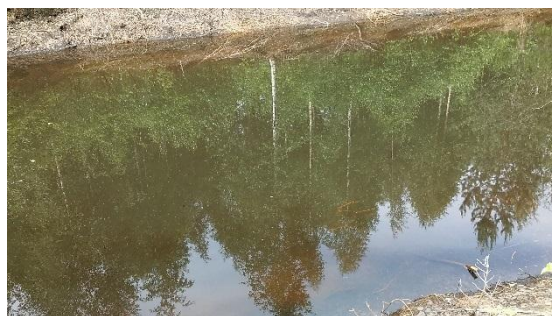
Kuvissa 15 ja 16 on näkymiä Elinjoen varrella sijaitsevista Pärnänsuon turvetuotantoalueen vesiensuojelurakenteista. Pärnänsuo oli turvetuotantokäytössä vuosien 1980 – 2010 välisen ajan. Vanhat tuotantoalueet on tuotannon lopettamisen jälkeen myyty lähitilallisille ja ne on otettu pääosin peltoviljelykäyttöön. (Torpström 2012, 2 – 4.)

Kuva 15. Kuvissa näkyy Elinjoen eteläpuolella oleva yksittäinen isompi laskeutusallas. (Kuvat: Sonja Pursiainen.)

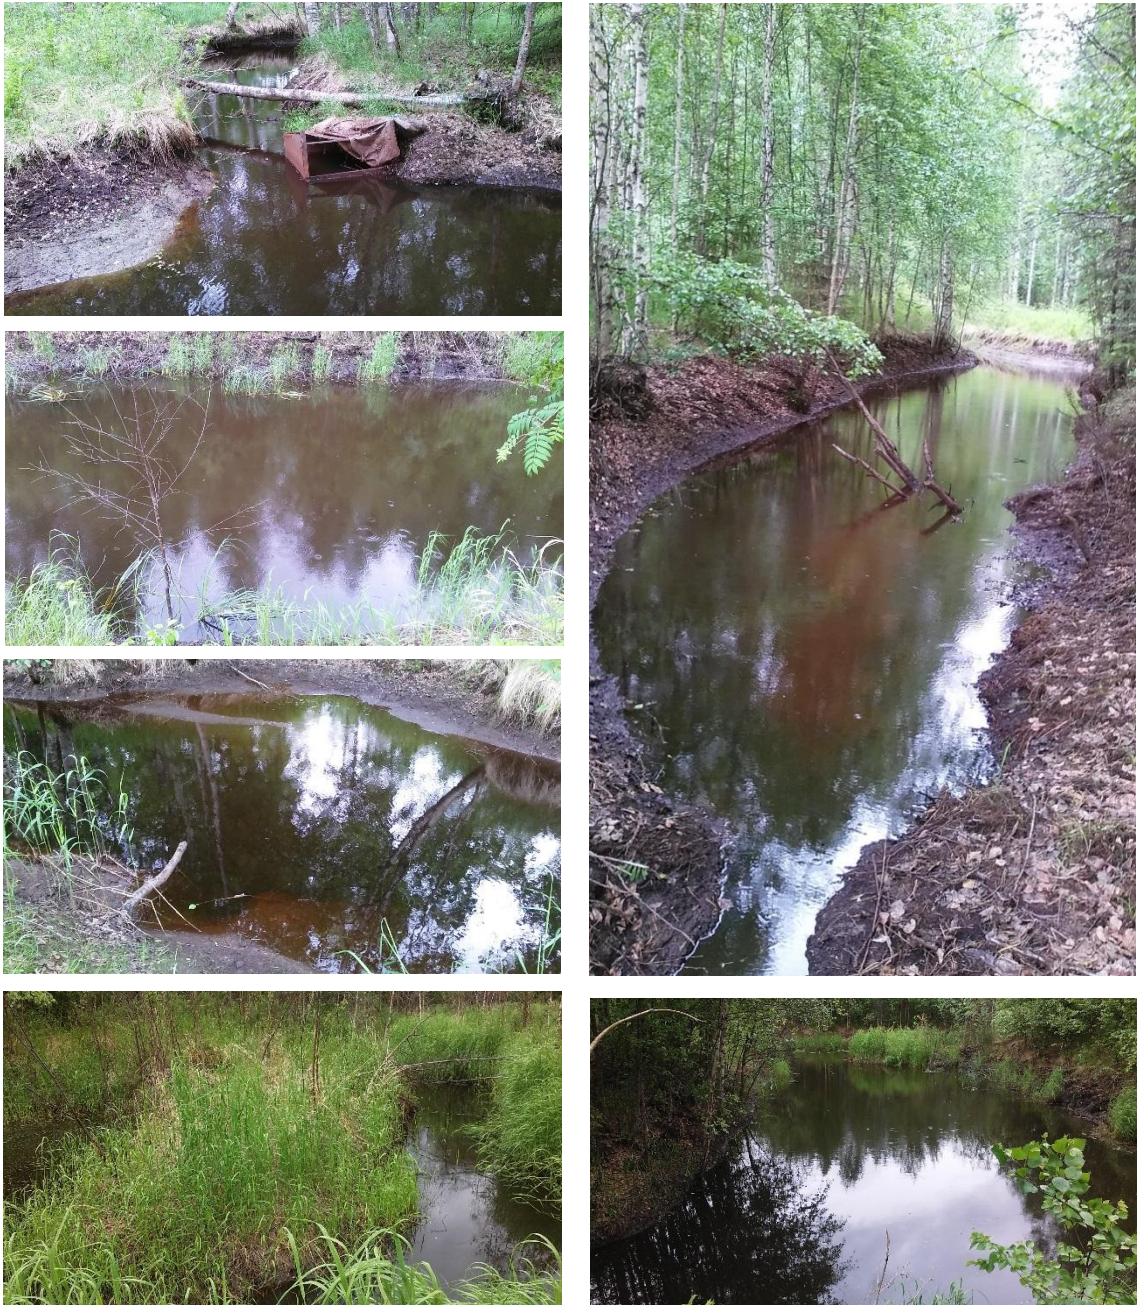
Kuva 16. Elinjoen pohjoispuolella oleva, useasta pienemmästä laskeutusaltaasta muodostuva al-lasketju. (Kuvat: Sonja Pursiainen.)

Lisäksi altaiden ruoppaus olisi suositeltavaa, koska niitä ei mitään todennäköisimmin ole tyhjennetty aikoihin. Tyhjennyksen myötä altaiden koko saataisiin palautettua alkuperäiseen kaivutilavuuteen, mikä varmistaisi altaiden toiminnallisuuden myös jatkossa. Altaita olisi myös potentiaalista kaivaa nykyistä suuremmiksi.

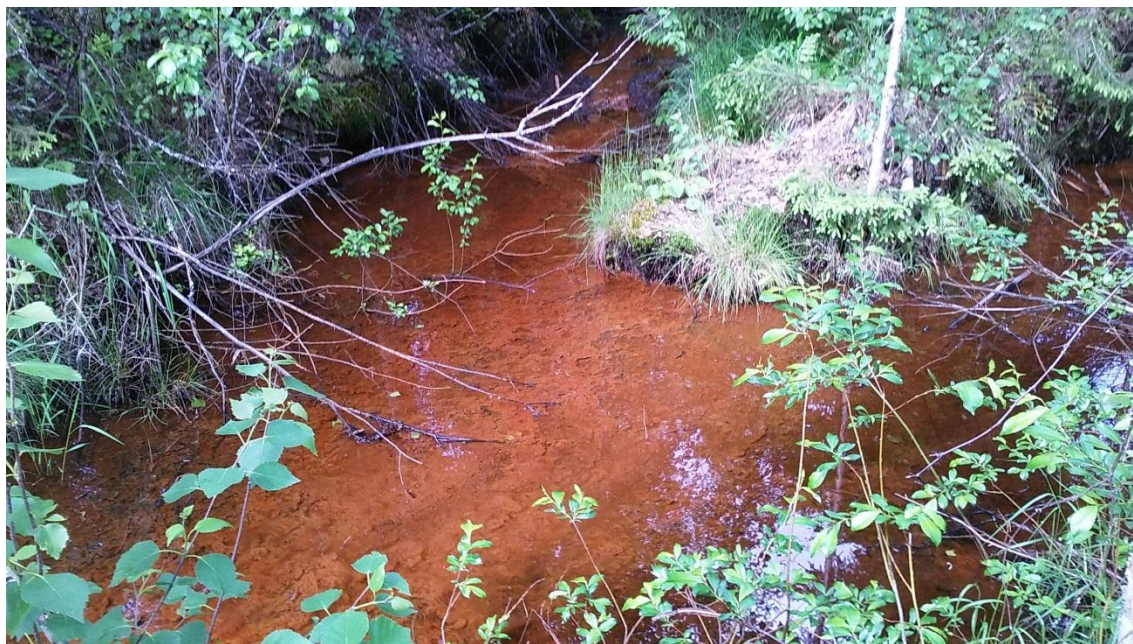
Kuvassa 17 on Elinsuon ojalinjastosta löytnyt runsas rautaesiintymä. Rautaa esiintyi paljon Elinjoen havaintokarttaan (liite 1) merkityllä pienehköllä alueella. Rauta on uuttunut ympäröivästä maa- ja kallioperästä pohjaveden vaikutuksesta.

Kuva 17. Maa- ja kallioperästä tihkunutta rautaa. (Kuvat: Sonja Pursiainen.)

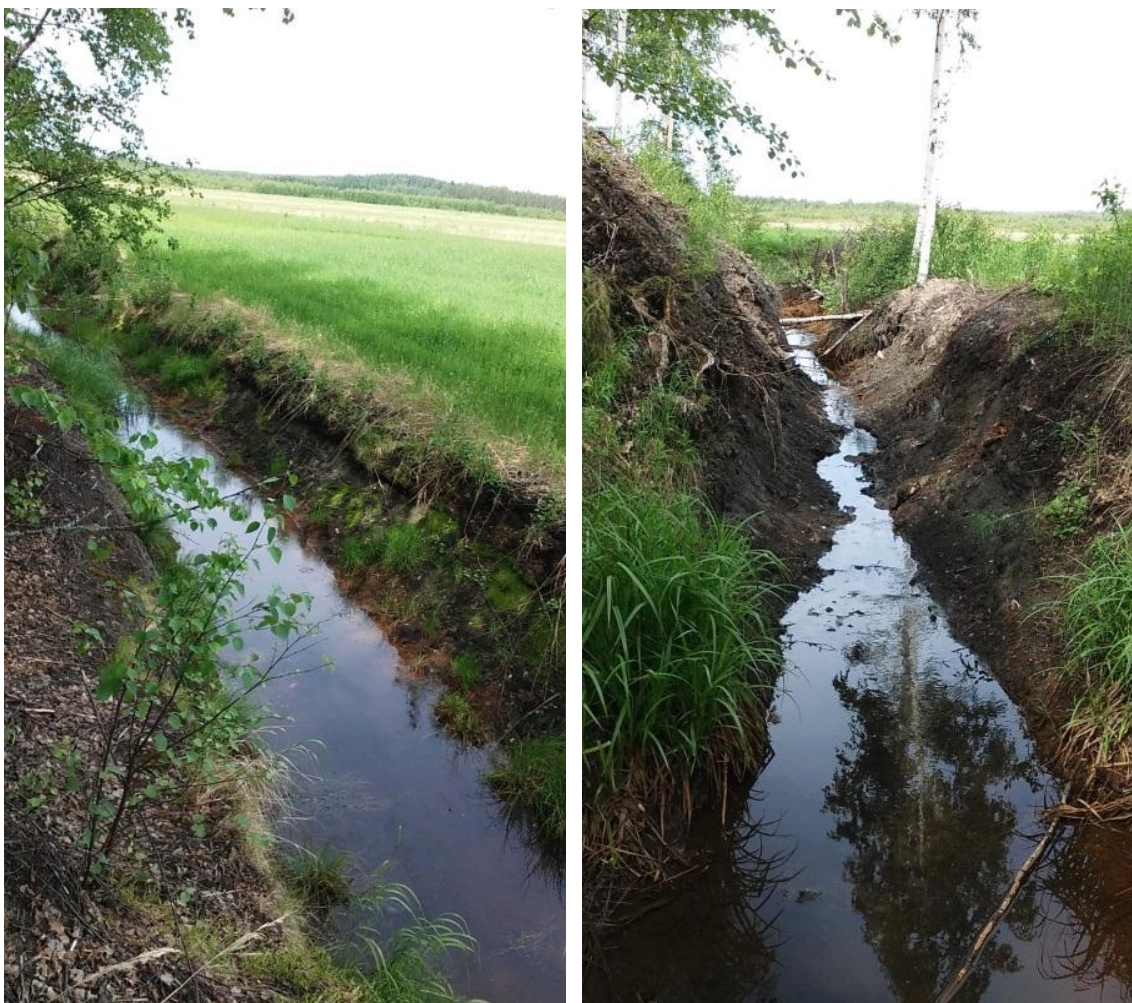
Rauanjoen sekä tuotantoalueen reunaojan välille oli kaivettu myös muutamia väliojia (kuvassa 18 oikealla). Väliojien reunat olivat monelta osin liian jyrkkiä, eroosioherkän oloisia ja niiden kunto oli yleisesti heikohko. Mikäli edellä mainittu virtaaman uudelleenohjaus tullaan joskus toteuttamaan, olisi väliojien tukkiminen tai vähintään eroosiosuojauksen tekeminen tässä yhteydessä aiheellista.

Kuva 18. Havainnollistavat kuvat reunaojasta sekä yhdestä väliojasta. (Kuvat: Sonja Pursiainen.)

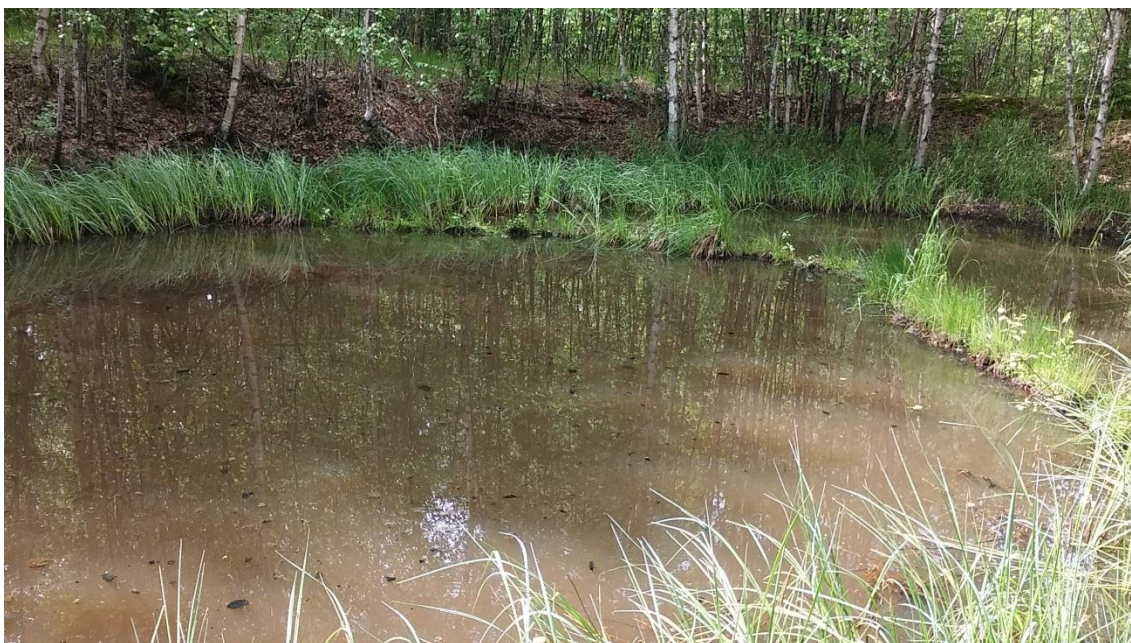
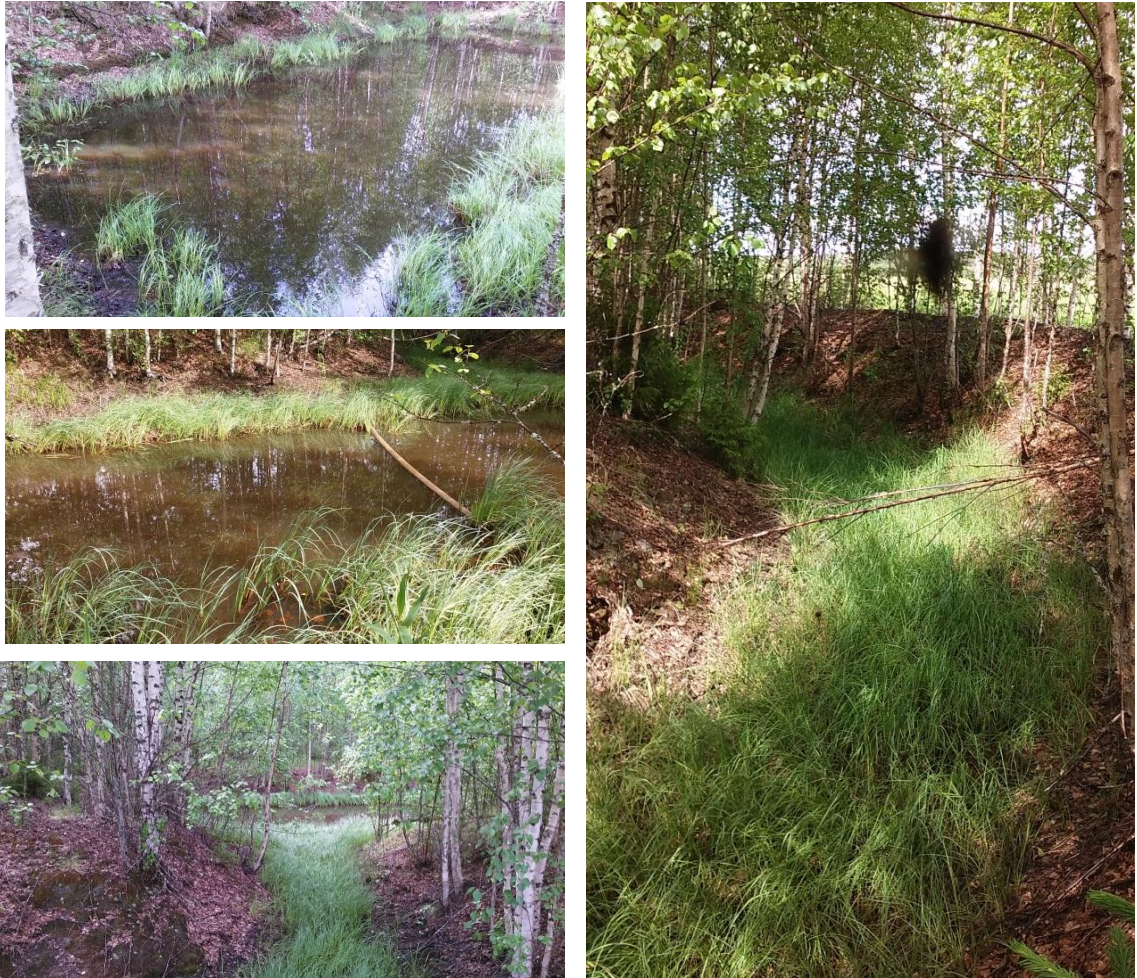
Altaiden väliset osuudet olivat myös kasvettuneet. Kasvillisuudesta ei kuitenkaan ole varsinaisesti haittaa, vaan sillä on pikemminkin vettä suodattava vaikutus. Tämän vuoksi ne olisi ainakin pääosin suotavaa jättää perkaamatta. Havaintohetkellä altaiden väliset osuudet olivat täysin kuivia.

Kuva 19. Näkymiä kolmen laskeutusaltaan ketjulta. (Kuvat: Sonja Pursiainen.)

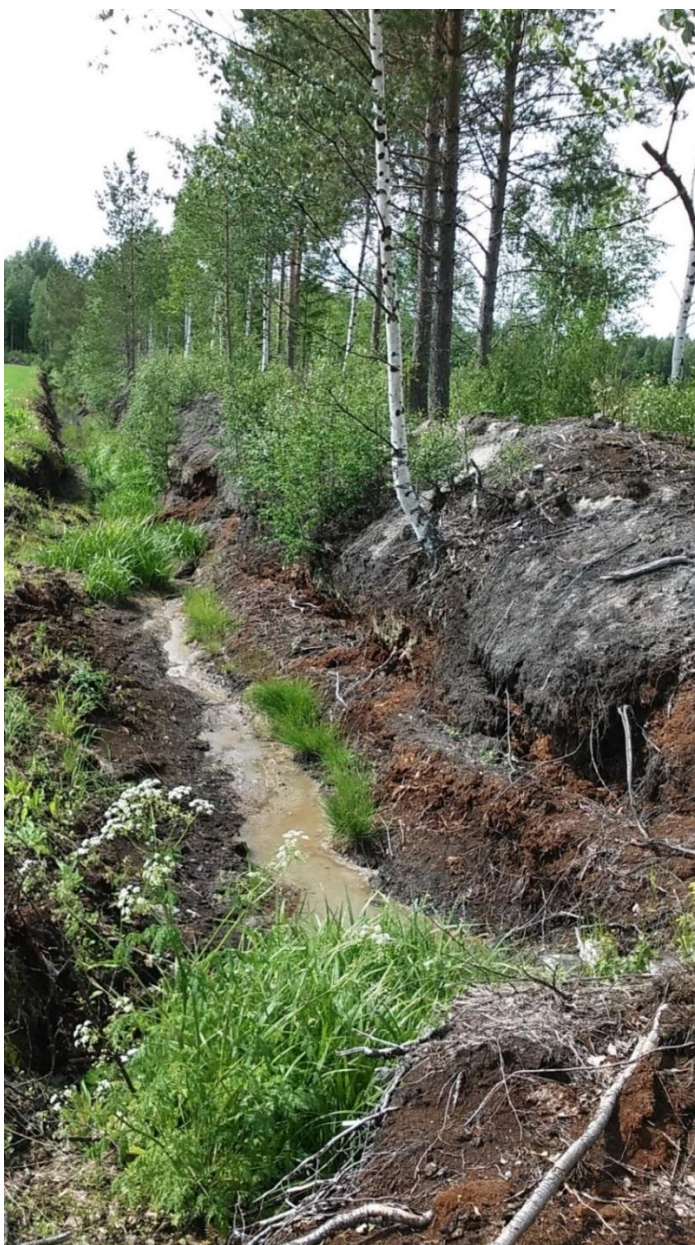
Kuva 20 on otettu Pärnänsuon tuotantoalueen viereen vetävältä tieltä. Kuten kuvasta voi huomata, on ojan kunto varsin heikko. Reunamat ovat sortuneet monin paikoin merkittävästi ja ojan pohjalla oleva vesi on varsin sakean oloista. Oja vetää suoraan Rauanjokeen, joten ainakin laskevaan päätyyn olisi suositeltavaa rakentaa pohjakynnys, joka estäisi ojasta irtoavan aineksen päätyminen suoraan jokeen. Tämän lisäksi reunojen eroosiosuojauksen tekeminen olisi aiheellista.

Kuva 20. Heikkokuntoinen ojalinja. (Kuva: Sonja Pursiainen.)

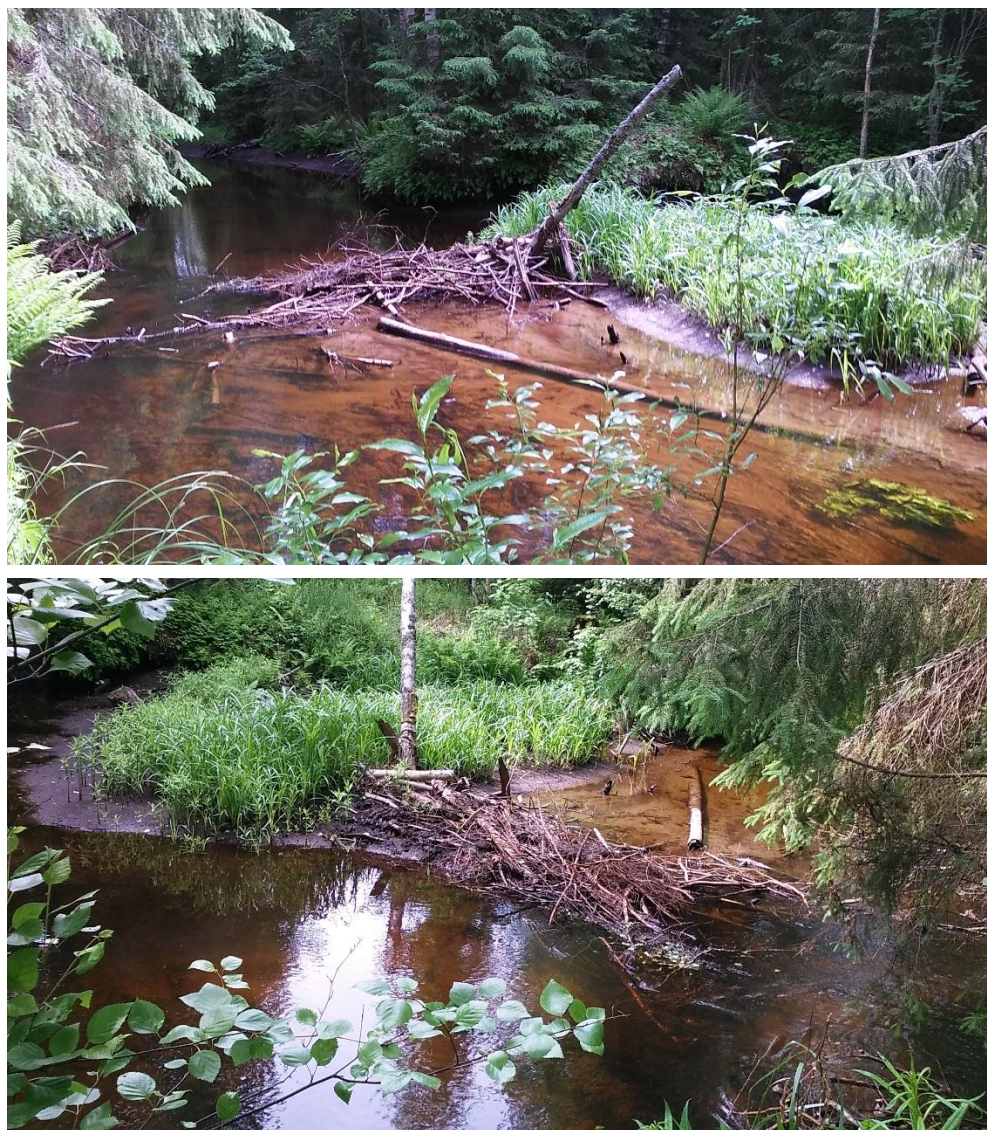
Kuvassa 21 on Rauanjoen uomaan kertynyttä kiintoainesta ja puurojua Majakummun kaakkoispuolella. Näkymät on esitetty uoman molempiin suuntiin. Uomaan kasaantunut kiintoaine muodosti pienen saarekkeen, joka oli jo ennättänyt kasvettumaan. Uoma oli tältä kohden muutenkin mataloitunut jossain määrin kerääntyneen kiintoaineen myötä. Tämän lisäksi irtonaista puurojua oli alkanut kerääntymään saarekkeen rinnalle, muodostaen potentiaalisen padon alun. Majavan ruokailujälkiä sekä kaatamia puita oli nähtävissä alueella, joten voidaan olettaa, että puurojua on alkanut kertymään uomaan majavan toimesta.

Kuva 21. Jokuomaan on kasautunut kiintoainetta ja puuta. (Kuvat: Sonja Pursiainen.)
