LOTOKANJOEN VALUMA-ALUEEN VESISTÖKUNNOSTUSTARPEIDEN
KARTOITUS

Opinnäytetyö
Maaliskuu 2017

Toimeksiantaja
Pro Onkamojärvet ry

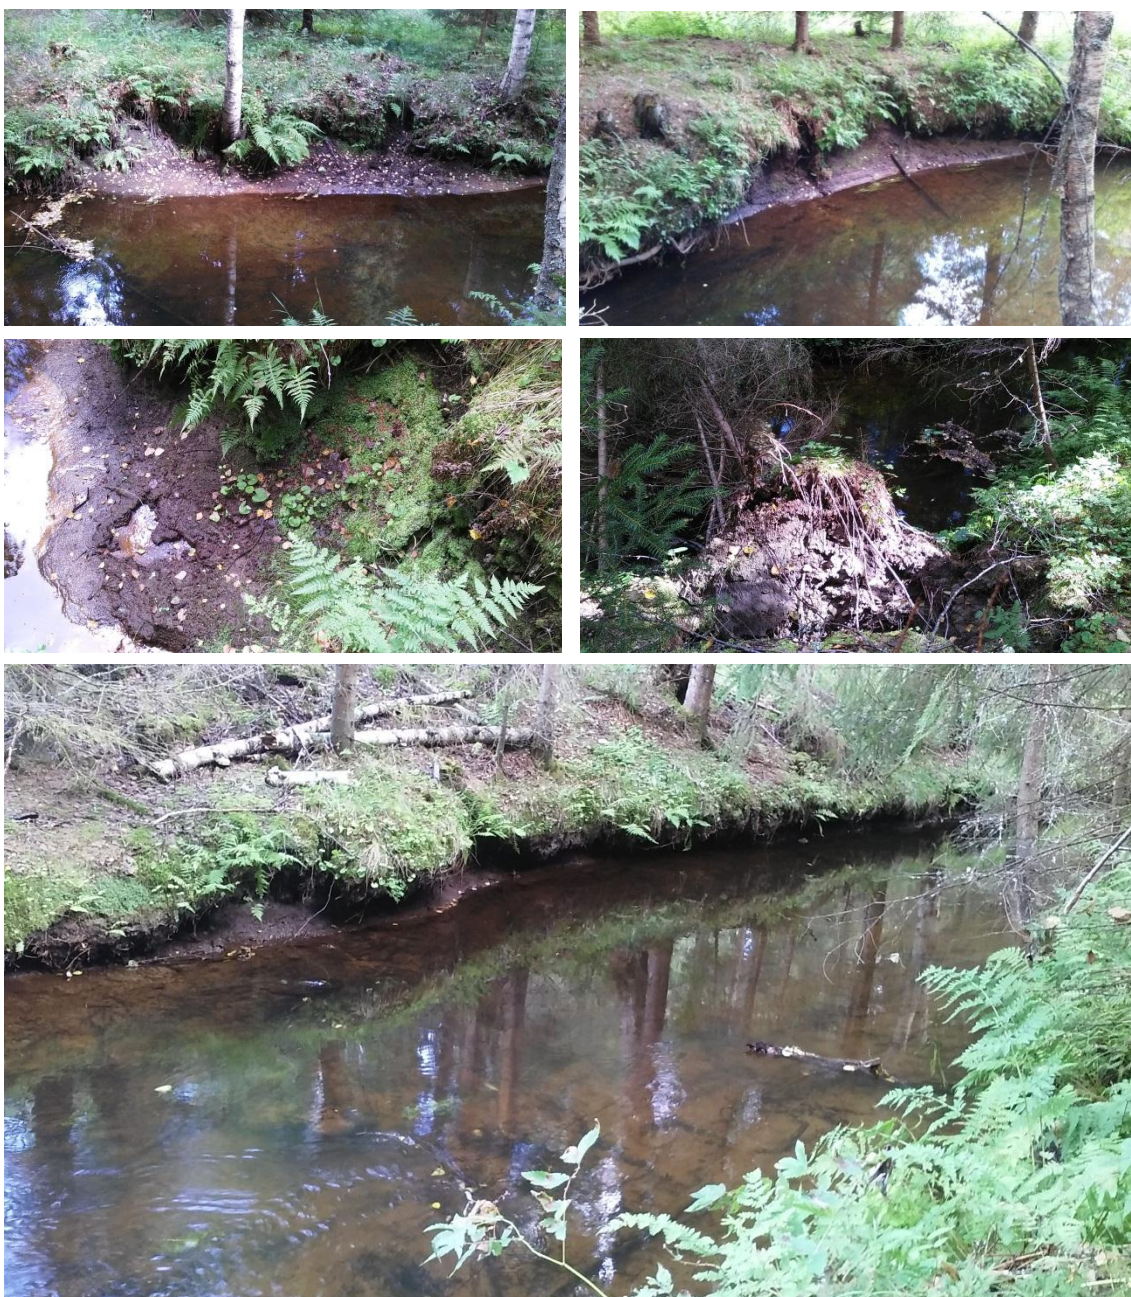
Kuvassa 22 on näkymiä 6-tien länsipuoliselta alueelta. Metsävaltaisella suoalueella oli jonkin verran havaittavissa joen reunamien eroosiota, joskin hajoamat eivät olleet vielä muodostuneet merkittävän suuriksi. Alueella olevat ojat olivat puolestaan varsin hyväkuntoisen oloisia. Virtaaman hidastamisella voitaisiin tälläkin osuudella vähentää jatkossa tapahtuvan eroosioitumisen määrää.

Kuva 22. Kuvia Rauanjoen metsäiseltä suo-osuudelta. (Kuvat: Sonja Pursiainen.)

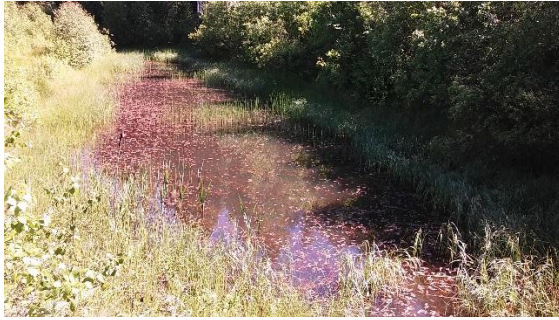
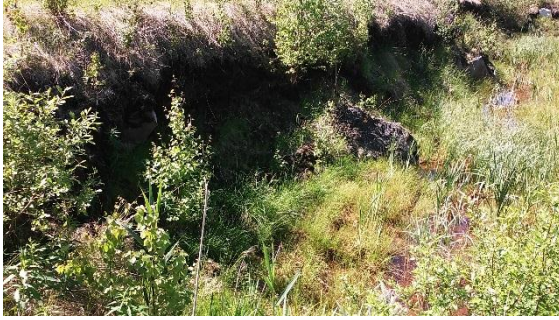
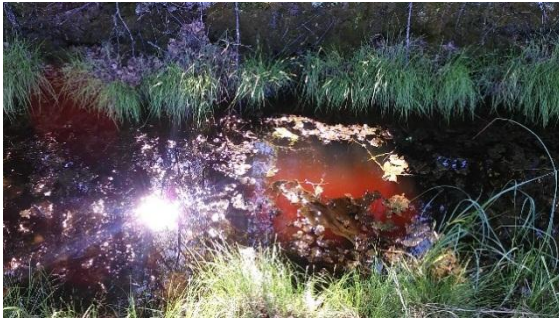
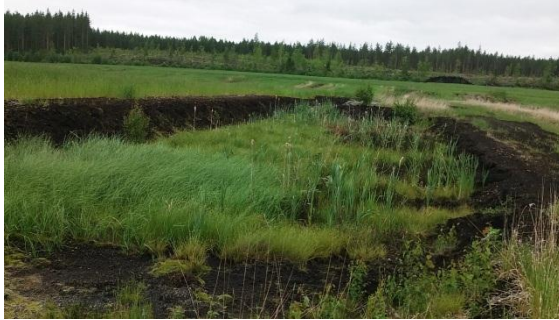
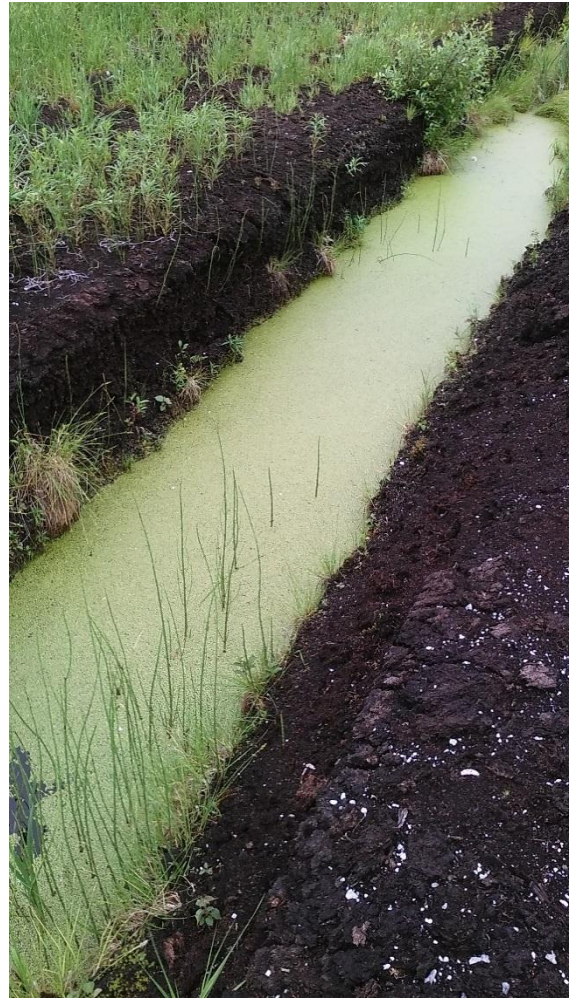
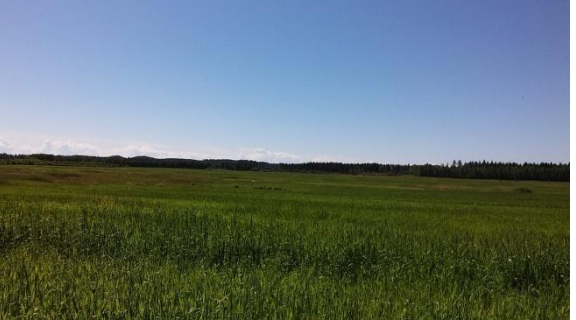
Kuva 23. Yleisnäkymiä entiseltä tuotantoalueelta. (Kuvat: Sonja Pursiainen.)

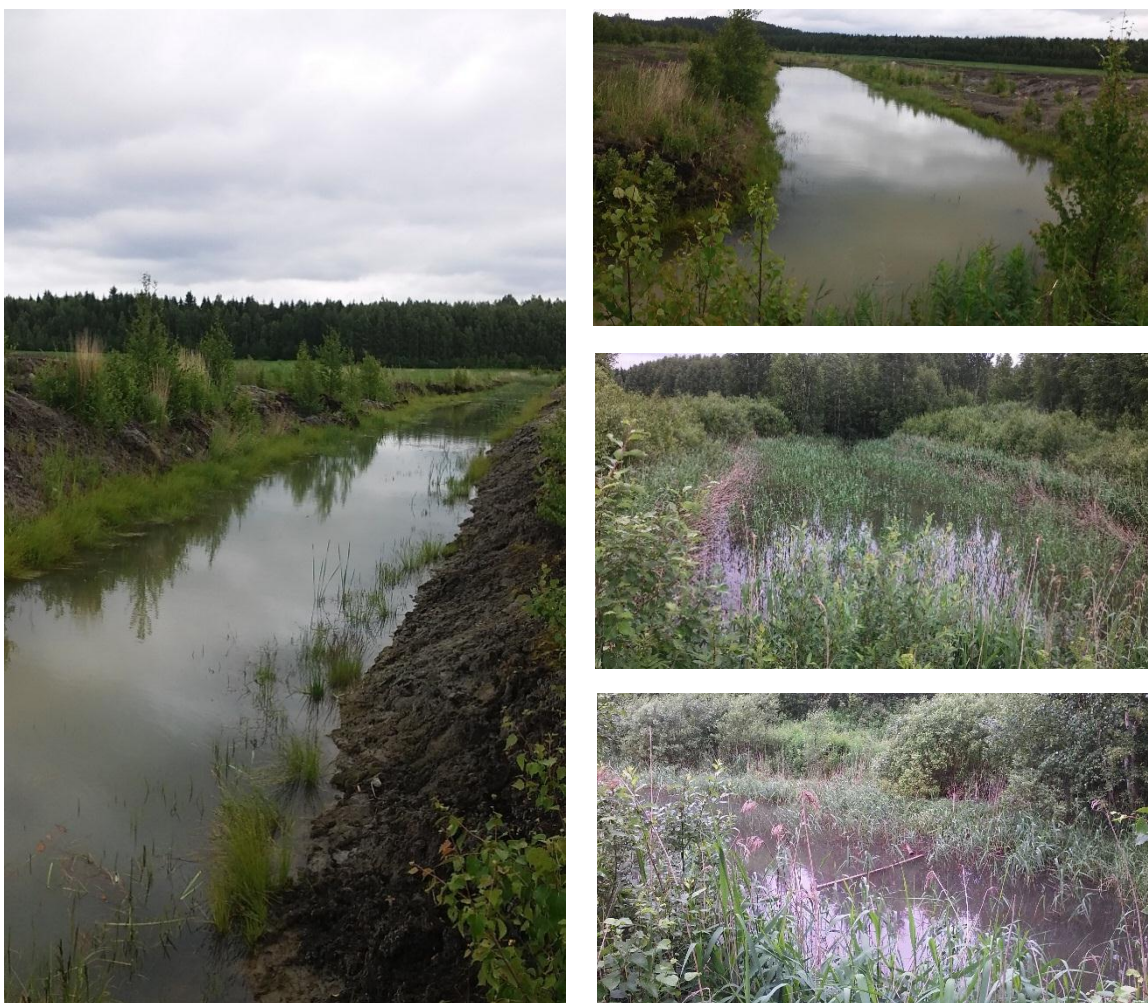
Kuvassa 24 on näkymiä kahdelta tuotantoalueen oikeassa alareunassa sijaitsevalta altaalta. Harmaavetinen ja kasvettumaton allas on tuotantoalueen sisäpuolella oleva pitkänomainen laskeutusallas, joka on uuden omistajan toimesta muutettu jo lintukosteikoksi. Kasvettunut allas on puolestaan aivan tuotantoalueen kaakkoiskulmassa sijaitseva pienempi laskeutusallas, johon ei ole vielä kohdistettu toimia tuotannon lopettamisen jälkeen. Tämäkin allas olisi suositeltavaa kunnostaa pieneksi kosteikoksi edellä mainitun tavoin, joskin kasvillisuutta olisi tässä yhteydessä hyvä pyrkiä säästämään.

Kuva 24. Alueella olevia isompia laskeutusaltaita. (Kuvat: Sonja Pursiainen.)

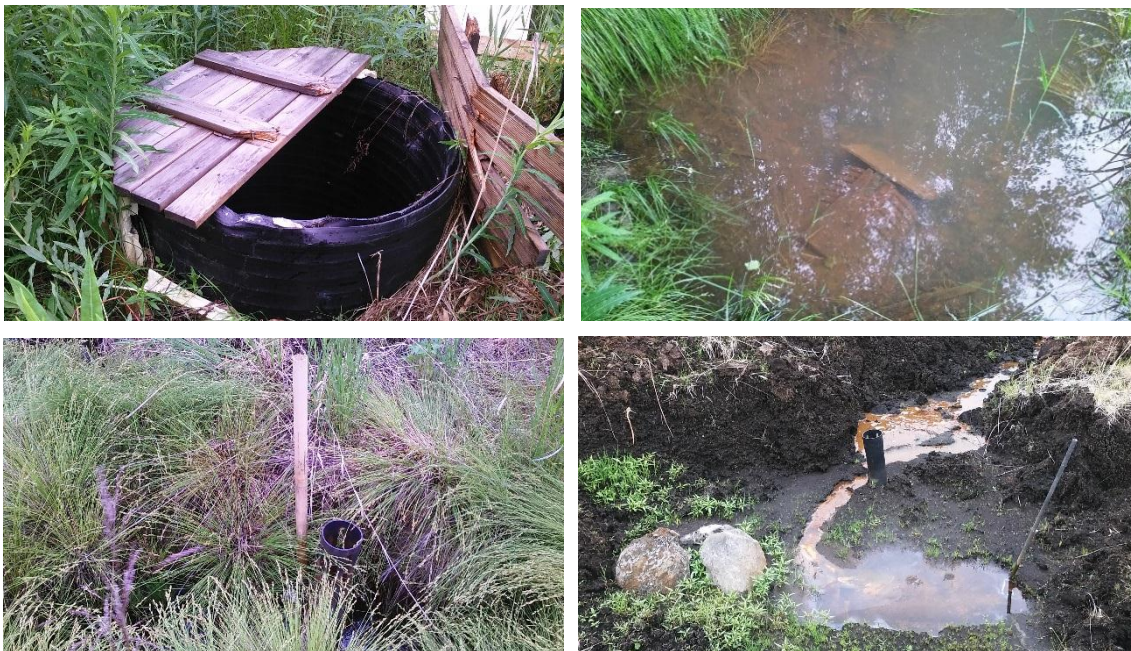
Alueen yläosassa vesiä ohjataan vielä aktiivisesti huuhteluputkilla. Huuhteluputkien avulla vesi johdetaan koko yläpuoliselta osiolta alueen vasemmassa laidassa sijaitsevaan kokoojaojaan, jota pitkin veden johdetaan lounaiskulman ojastoa kohden. Tätä kautta vedet lähtevät kulkemaan vähitellen Rauanjoen suuntaan.

Kuva 25. Ylhäällä: Kasvettuneen altaan läheisyydestä oleva säätöpato ja sulku. Alhaalla: Tuotantoalueella olevia huuhteluputkia. (Kuvat: Sonja Pursiainen.)

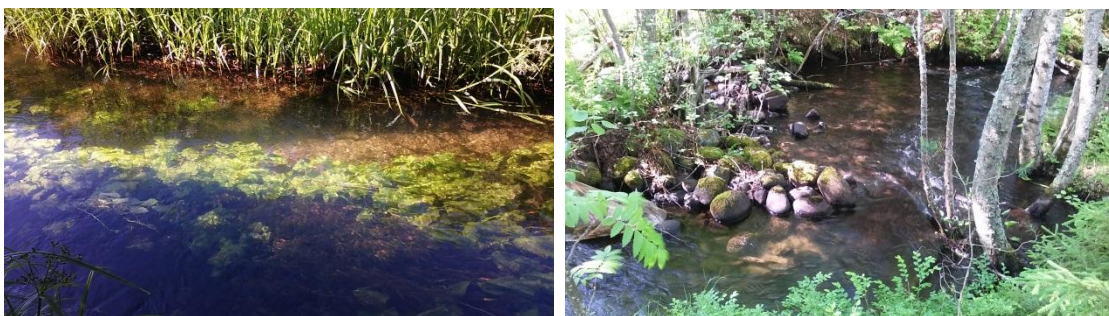
Tekolammelta Haukiojaan tuleva vesi oli kirkkaan ja selkeän näköistä. Uoma oli hyväkuntoinen koko matkalta, joten siksi tältä osuudelta ei noussut esiin mainittavia havaintoja (kuva 26).

Kuva 26. Haukiojan kirkas vesi. (Kuvat: Sonja Pursiainen.)

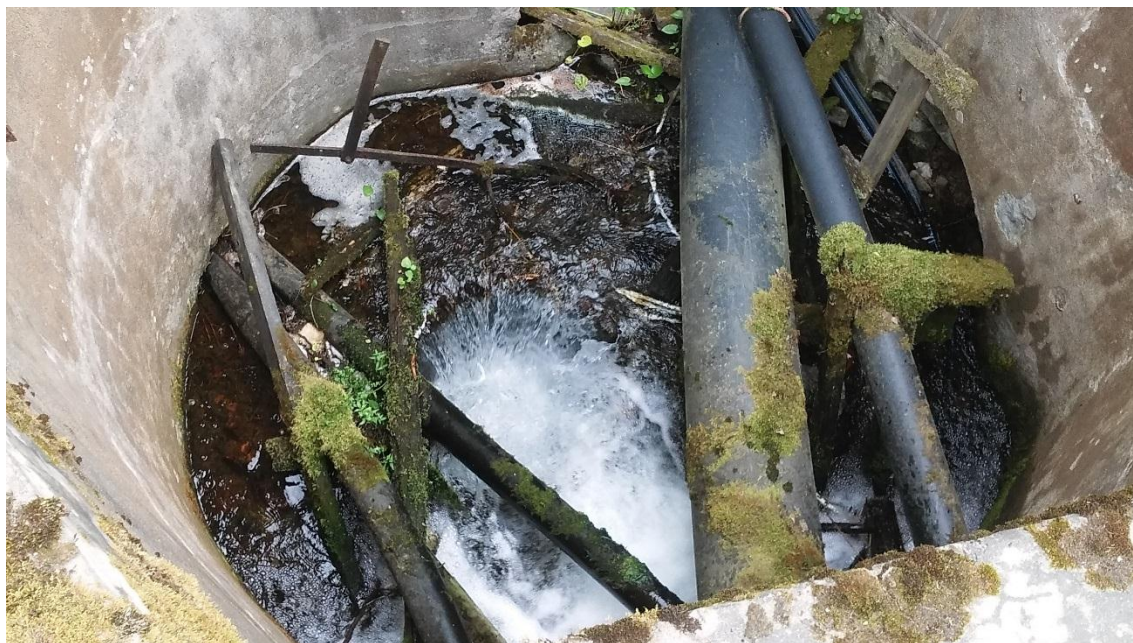
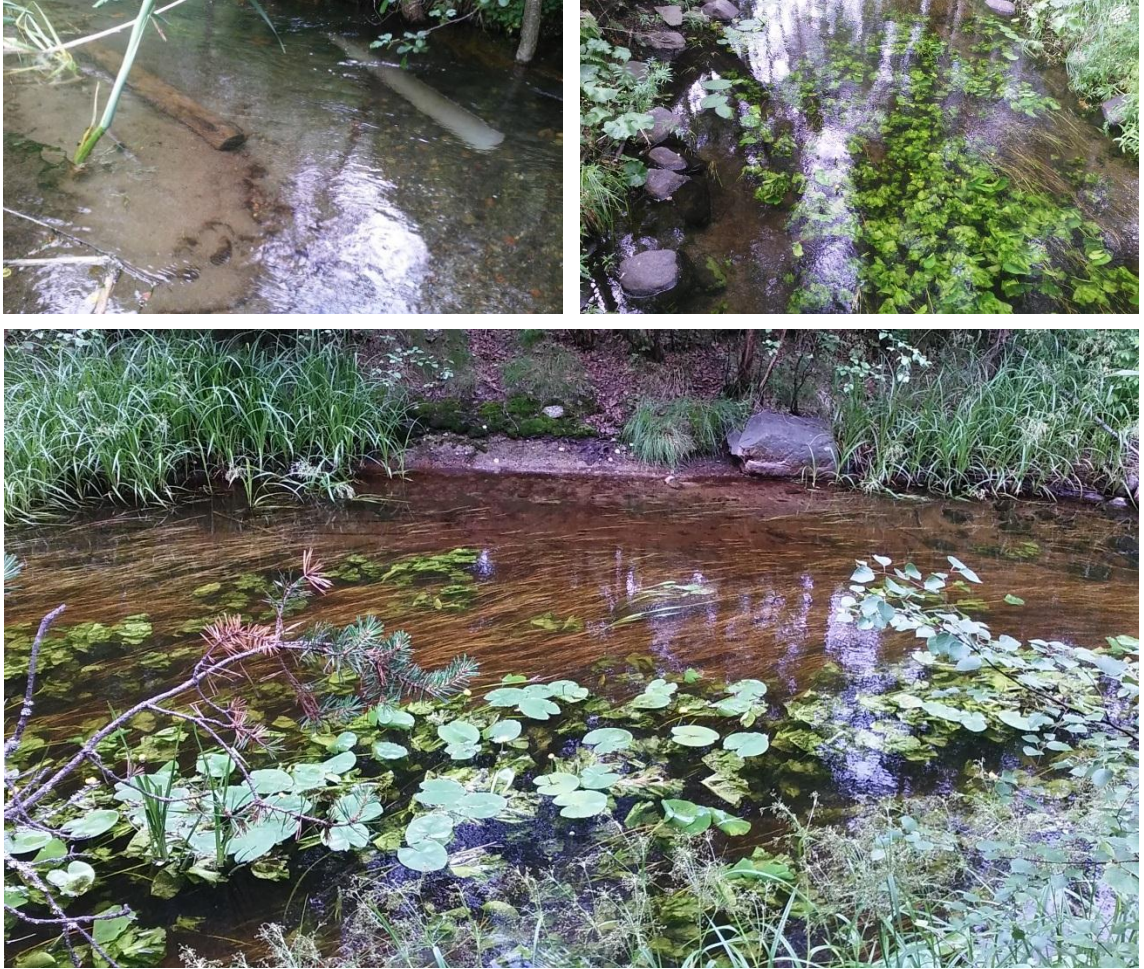
Särkijärveltä jokeen tuleva vesi oli visuaalisesti todella hyvän näköistä, sillä se oli täysin kirkasta eikä veden mukana näyttänyt kulkevan lainkaan partikkeleita (kuva 27). Joen alkuosuutta pääsi etenemään maastossa noin 200 metriä, jonka jälkeen alueella eteneminen muuttui mahdottomaksi runsaiden vesimäärien vuoksi. Veden laatu ei kuitenkaan ollut muuttunut miksiäkään Porokuokan tilan kohdalla tehdyssä tarkastelussa, minkä vuoksi voidaan olettaa, ettei ensimmäisen kilometrin osuudella esiinny merkittäviä ongelmia. Merkkejä majavan oleskelusta oli myös havaittavissa joen alkuosuudella, mikä ainakin osittain selittää alueen tulvittumisen.

Kuva 27. Joen alkuosuudella virtaava vesi oli kirkkaan ja hyvälaatuisen oloista. (Kuvat: Sonja Pur-siainen.)

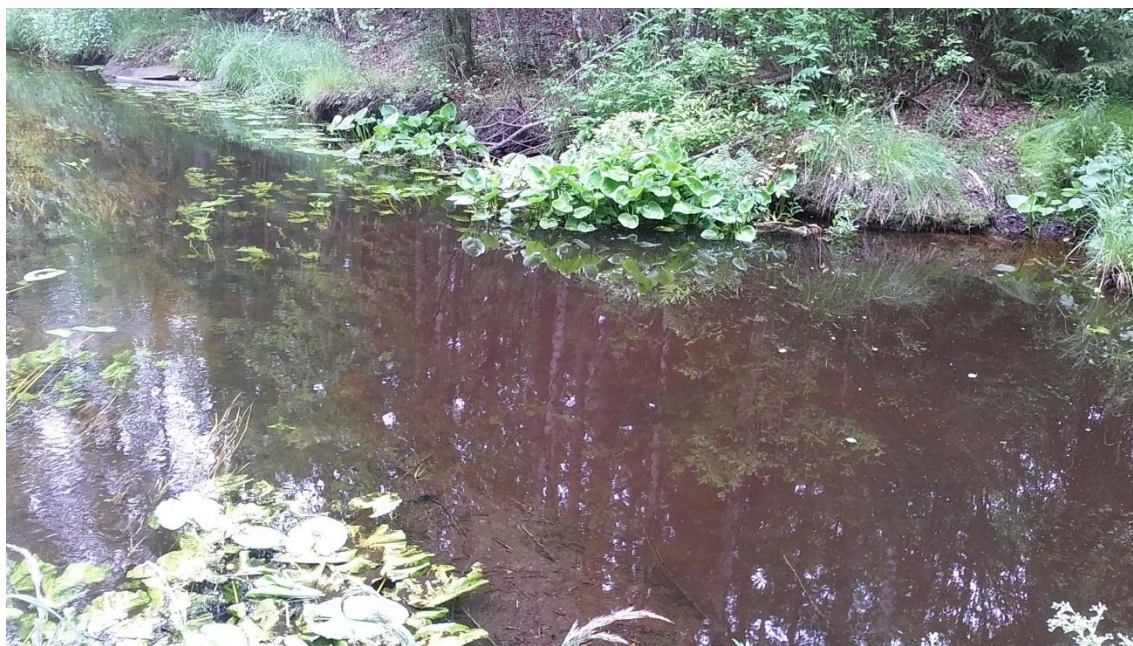
Kuvassa 28 näkyy Kiviojan ja Särkijoen risteyskohta. Särkijärven suunnalta tuleva vesi oli edelleen kirkkaan ja selkeän oloista, havaittavaa muutosta veden laadussa ei ollut tapahtunut ensimmäisen 2 kilometrin matkalla laisinkaan. Tälle täyden vastakohtaan muodosti kuitenkin Kiviojan suunnalta tuleva vesi, joka oli todella tumman ja samean, partikkelipitoisen näköistä. Vesi seisoj allastuneen oloisena uomien yhtymäkohdassa eikä siinä ollut havaintohetkellä nähtävissä selkeää virtausta. Todennäköisesti havaintohetkellä Särkijoen suunnalta tuleva voimakkaampi virtaama esti vesien sekoittumisen kunnolla uomien yhtymäkohdassa ja sai Kiviojan veden seisahtumaan. Tilanne ei varmasti ole pysyvä, vaan vedet väistämättä sekoittuvat jonain muuna ajankohtana tehokkaammin. Havaintoa voidaan pitää merkittävänä, koska Kiviojan suunnalta tuleva heikkolaatuinen vesi on selkeä Särkijoen veden laatua heikentävä tekijä.

Kuva 28. Uomien risteyskohta. (Kuva: Sonja Pursiainen.)

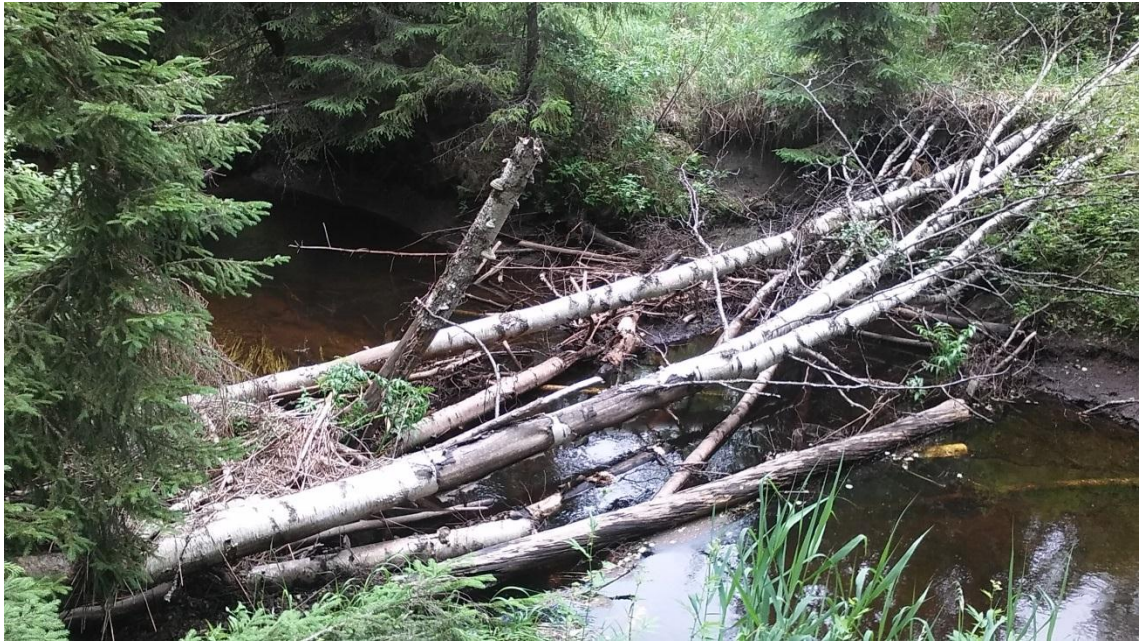
Kuvassa 29 näkyy Särkijokeen kaatuneita puunrunkoja, joiden vaikutuksesta joen virtaama on syönyt reunapenkkaa merkittävästi. Havaintohetkellä joen vesi oli kuitenkin sen verran alhaalla, etteivät puut vaikuttaneet veden virtaamaan. Syöymistä on tapahtunut uoman molemmin puolin.

Kuva 29. Uomassa makaavia puunrunkoja. (Kuva: Sonja Pursiainen.)

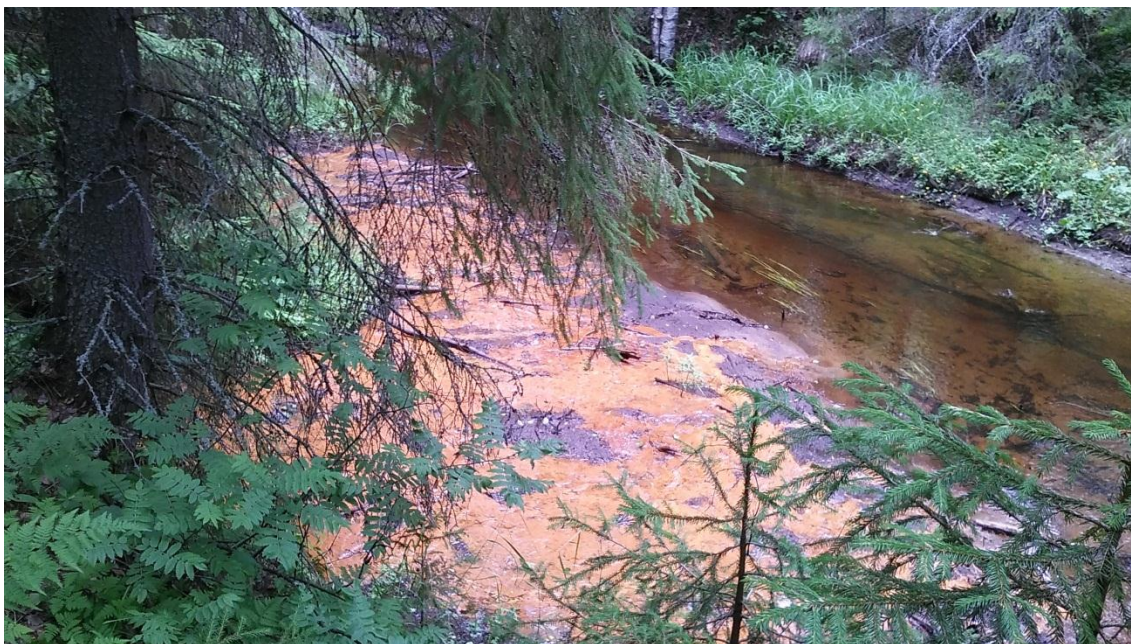
Kuva 30. Selkeästi havaittava maatasanne, jonka päälle on kertynyt rautasakkaa. (Kuva: Sonja Pursiainen.)

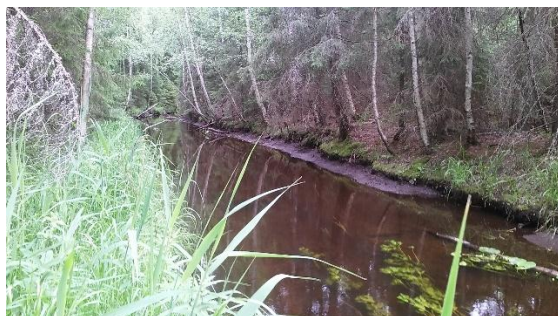
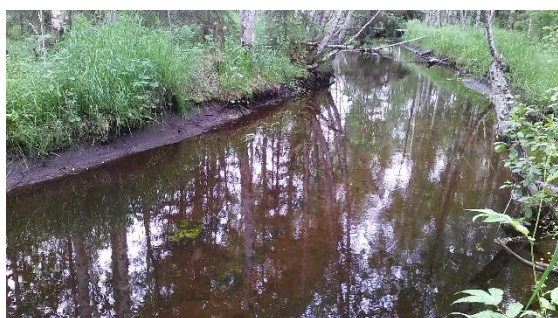
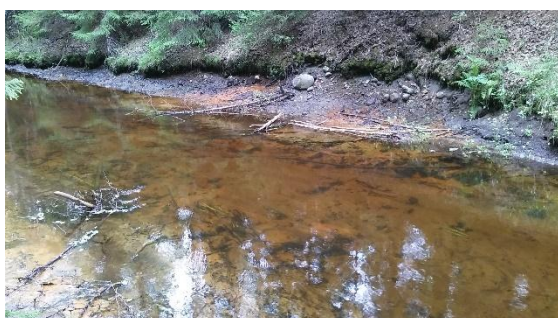
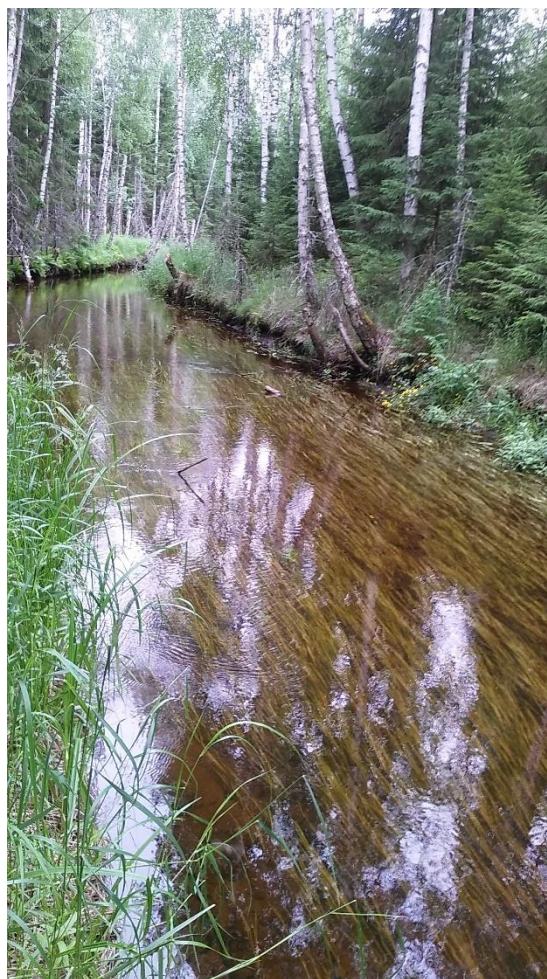
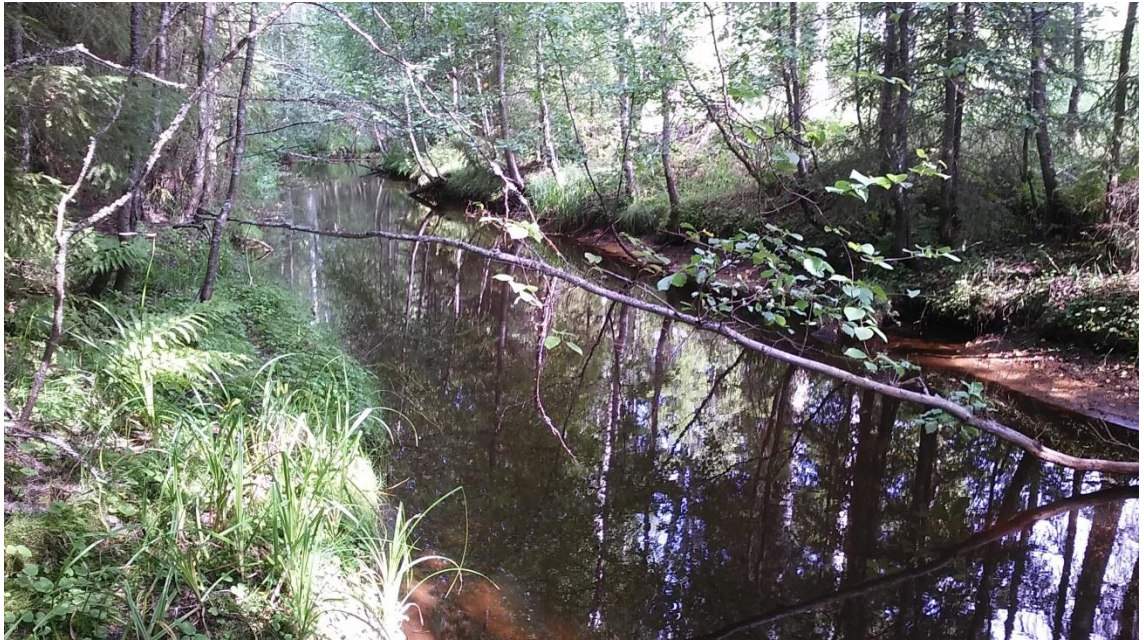
Kuva 31. Särkijoen yleisilme. (Kuvat: Sonja Pursiainen.)

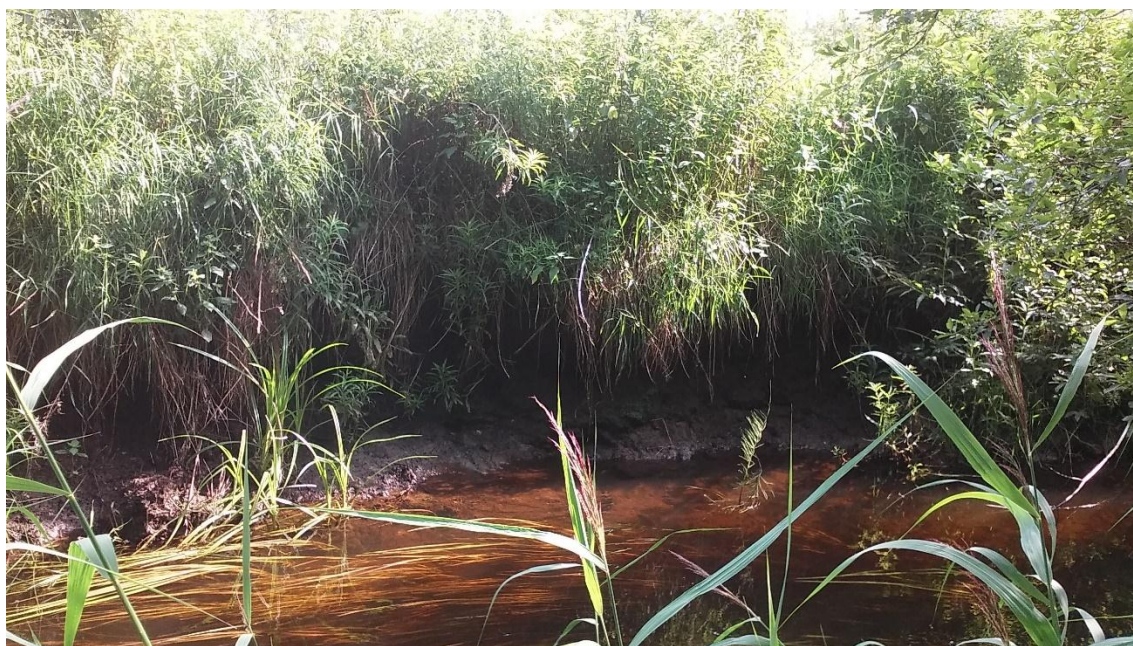
Kuva 32. Murtunut pellonreuna. (Kuva: Sonja Pursiainen.)

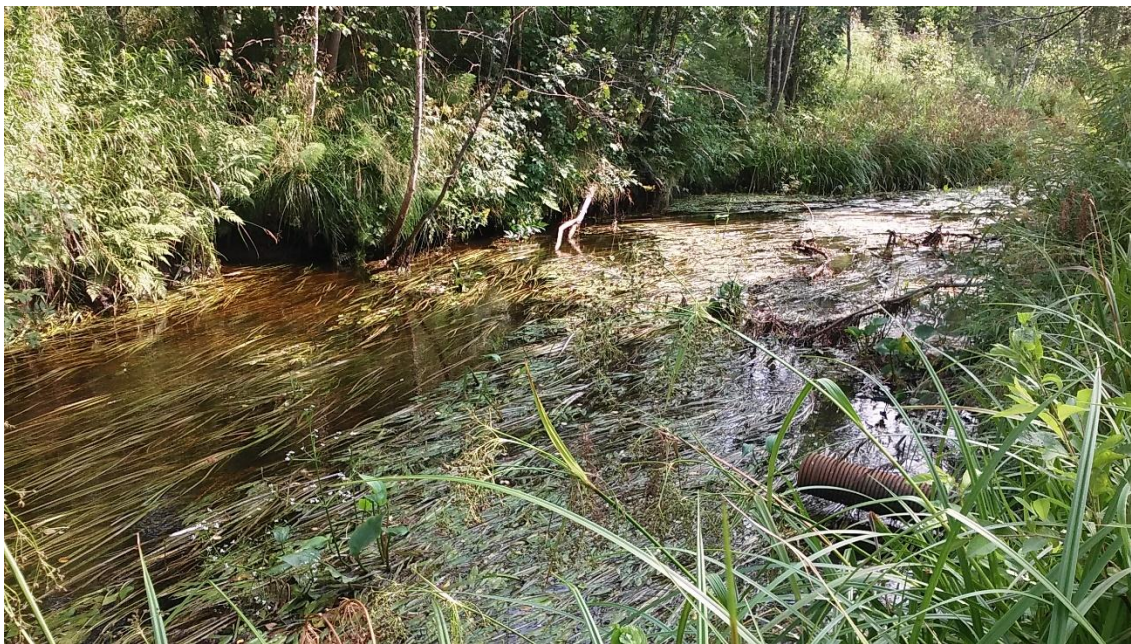
Kuva 33. Uomassa kasvaa runsaasti vesikasvillisuutta. (Kuva: Sonja Pursiainen.)

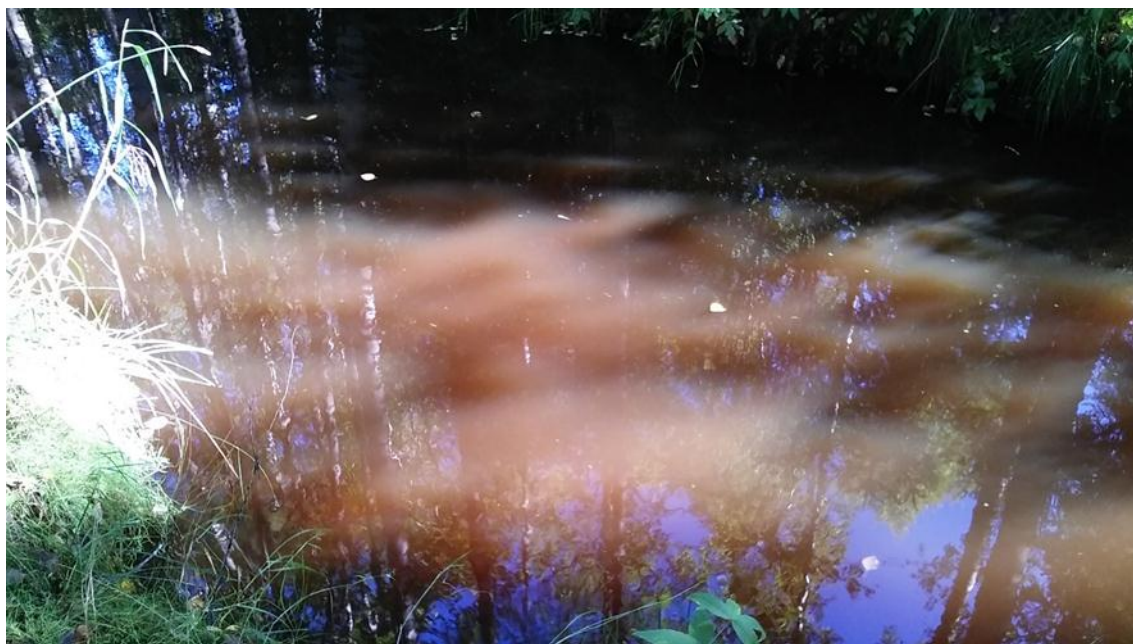
Kuva 34. Kuva otettu Kiviojan alkuosuudelta. (Kuva: Sonja Pursiainen.)

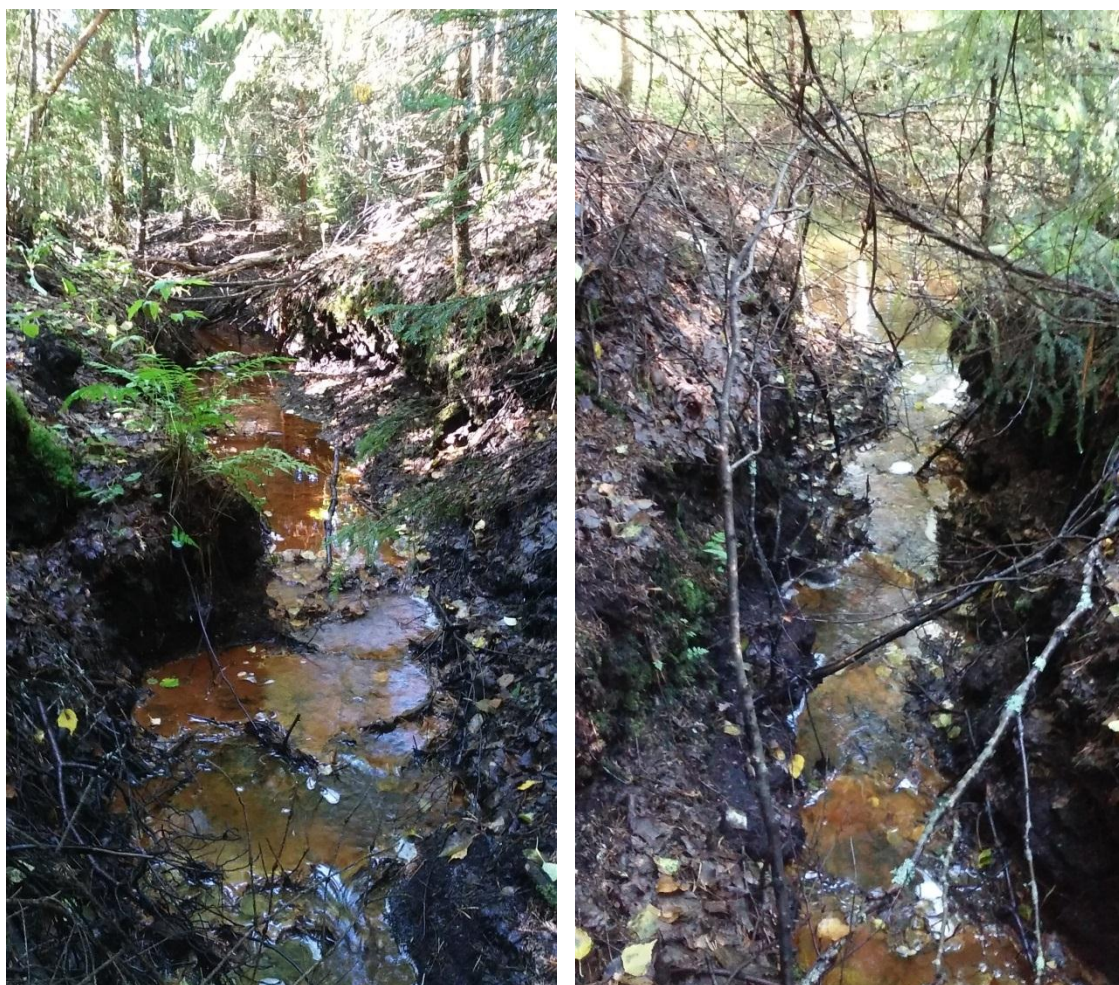
Kuva 35. Heikossa kunnossa oleva oja. (Kuvat: Sonja Pursiainen.)

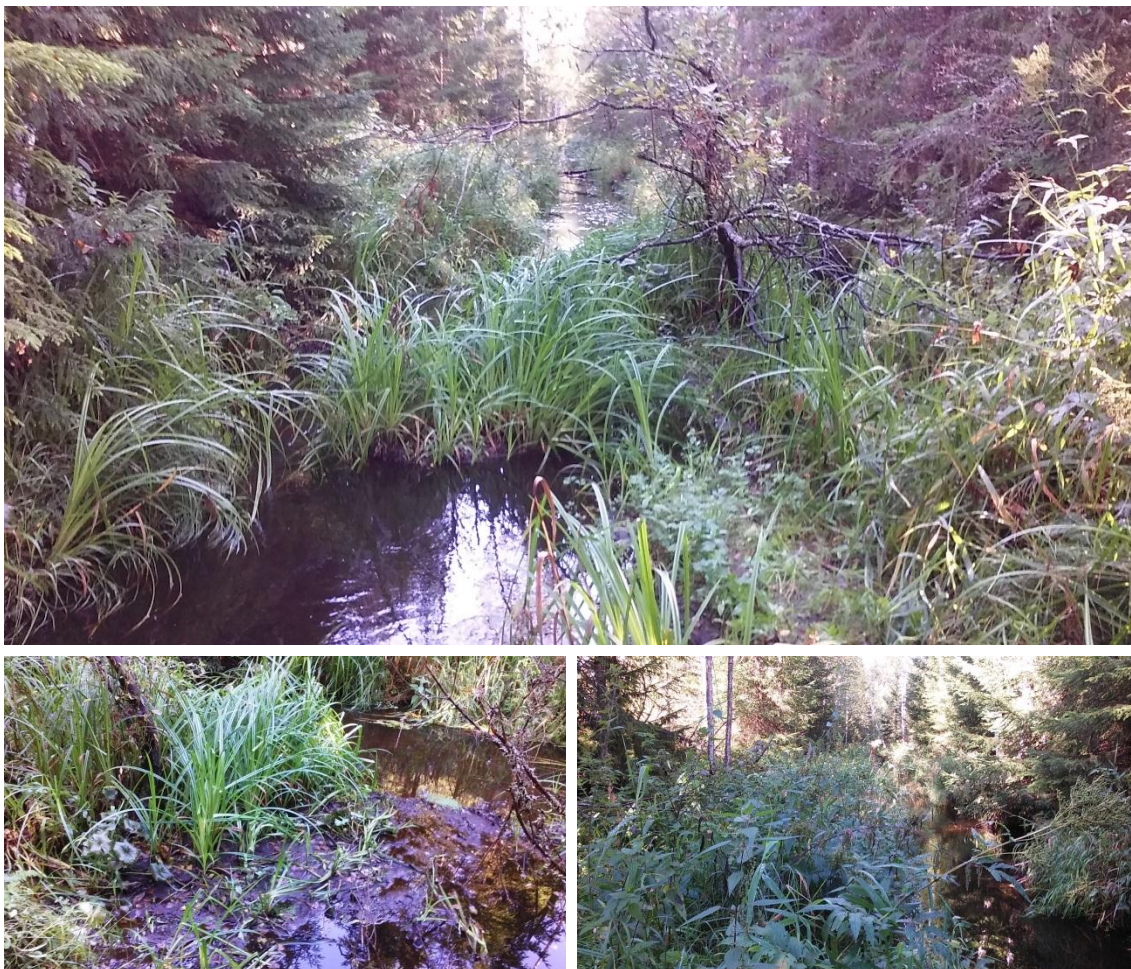
Kuva 36. Kiviojan kaventunut osuus. (Kuvat: Sonja Pursiainen.)

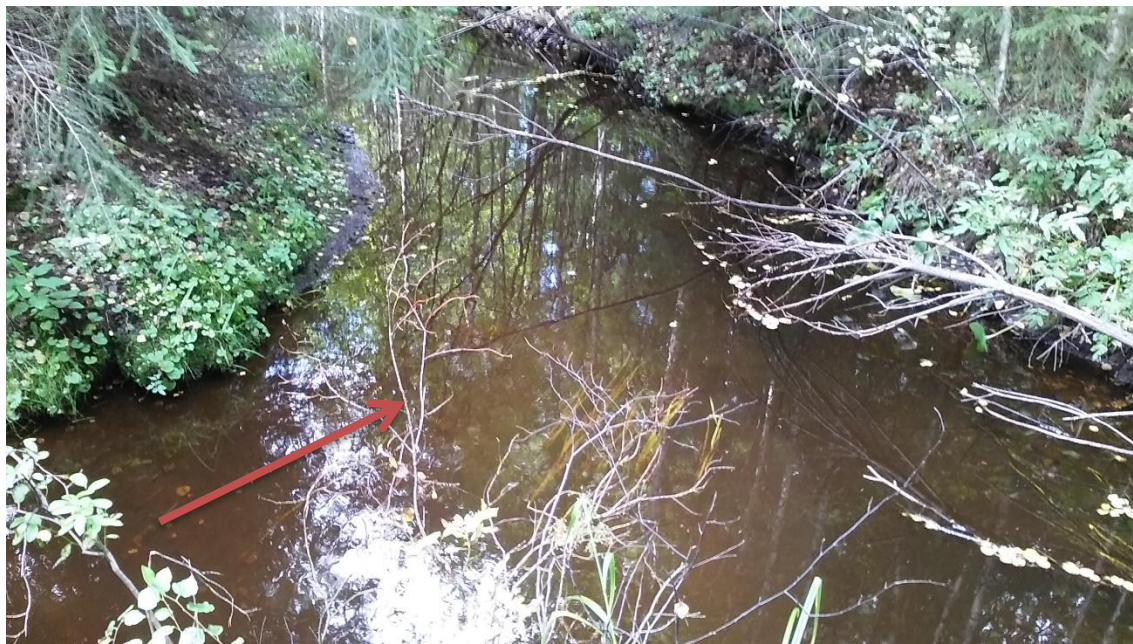
Kuva 37. Koiripuron ja Lahnalammin risteyskohta maastossa. (Kuva: Sonja Pursiainen.)

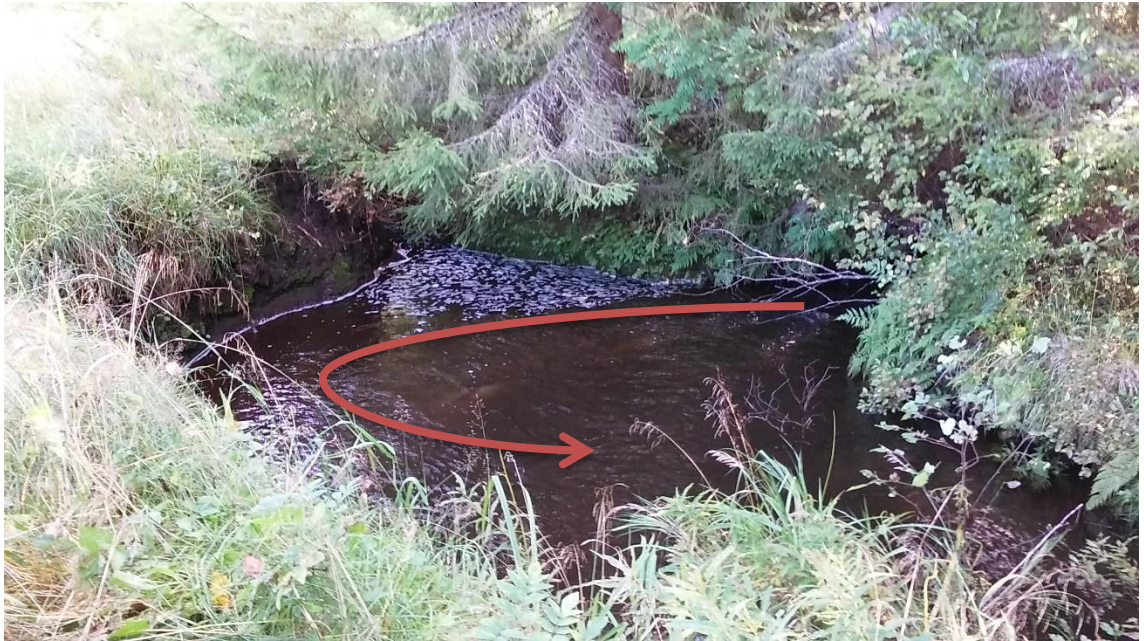
Kuva 38. Syöpynyt pellonreuna. (Kuva: Sonja Pursiainen.)
