# OMAKOTITALON KUNTOARVIO

<b>Tekijä</b>	Tero Himberg	Vuosi	2017
<b>Ohjaaja(t)</b>	Kai Ryyänen		
<b>Työn nimi</b>	Omakotitalon kuntoarvio		
<b>Sivu- ja liitesivumäärä</b>	46 + 7

Opinnäytetyön tavoitteena oli suorittaa kuntoarvio ja laatia pitkäntähtäimen suunnitelma Rovaniemellä sijaitsevaan omakotitaloon. Tarkasteltava kohde on rakennettu vuonna 1986. Kuntoarvion tavoitteena oli saada selkeä kokonaiskuva rakennuksen rakenteiden kunnosta sekä korjaustarpeista kustannuksineen.

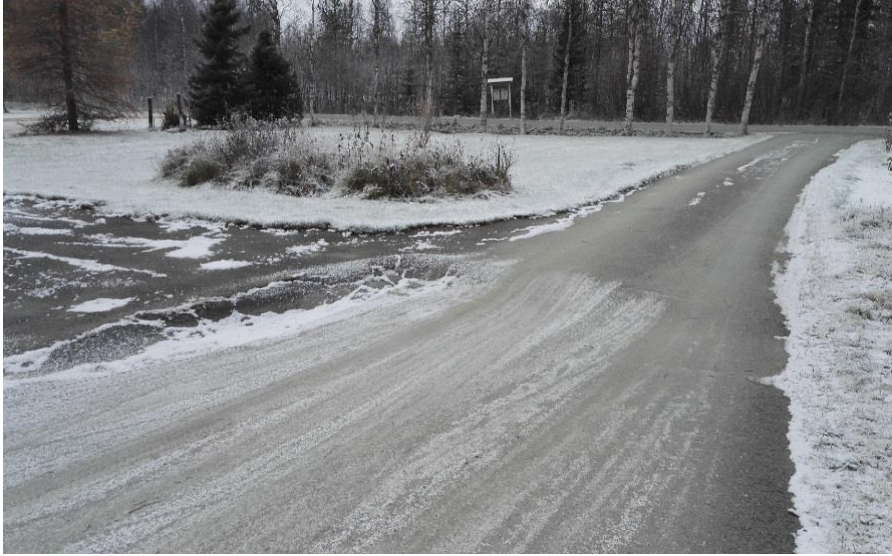
Kuvio 2. Asfaltoidun pihatien routavaurio

Osa asfaltoidusta alueesta on kärsinyt selkeitä routavaurioita (Kuvio 2). Tämän seurauksena kulku parkkialueelle hankaloituu, sadevesi kerääntyy alueen mataliin osiin, ja lisäksi päällysteen keskimääräinen käyttöikä on ylittynyt. Kivetykset ovat tasaisia eikä routavaurioita ole, havaittavissa kuitenkin lievää sammaloitumista sekä kulumista (Kuvio 3). Taloa ympäröivän nurmialueen kallistukset ovat hyvät ja maanpinta kaataa talolta pois päin kohti tontin reunoilla kulkevia ojia.

Kivetysten tai nurmialueiden osalta ei nähdä tarvetta toimenpiteille tarkasteluajankohdan aikana. Asfalttoinnin routavauriot eivät aiheuta välitöntä korjaustarvetta, mutta käyttömukavuuden ja estetiikan vuoksi tilaajan toiveesta suunnitellaan korjattavaksi. Pitkätähtäimen suunnitelmassa uusiminen otetaan huomioon ja uusi päällystys toteutetaan asfaltilla.

**Kuntoluokka:** asfaltointi 2, nurmialue 5, kiveys 4, valaistus 5

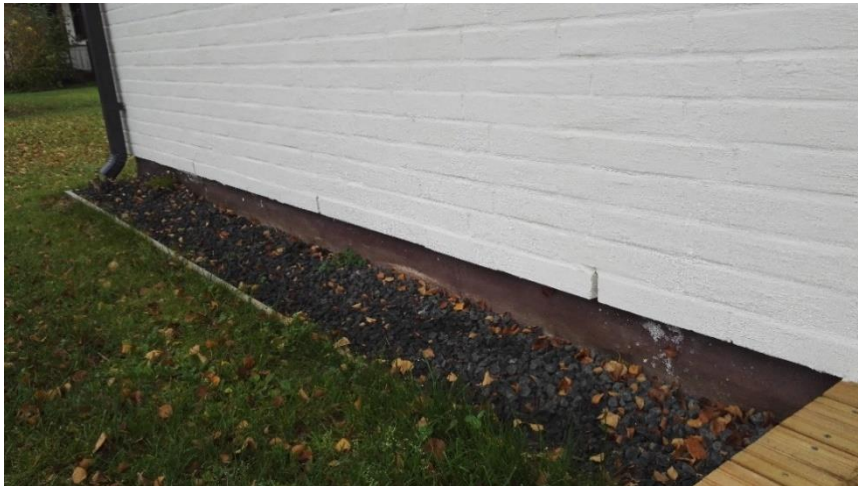
Kuvio 4. Kohteen perusmuurin ulkopinta

sisäpuolisia kosteuden aiheuttamia vaurioita seinä- tai lattiarakenteissa. Perustuksen ulkopuolinen osa on syöksytorvien kohdilta paikoin kostea ja liettynyt. Järjestelmien puuttumisesta ja puutteellisuudesta huolimatta ei vakavia vaurioita havaittu, luultavasti hyvän rakennuspohjan ja maan pinnan kaltevuuden ansiosta. On kuitenkin syytä suunnitella salaojajärjestelmän asentamista ja sadevesijärjestelmän nykyaikaistamista tulevaisuudessa. Pitkätähtäimen suunnitelmaan on laskettu järjestelmän toteutukseen tarvittavat menekit sekä kustannukset (Taulukko 9). Molemmat järjestelmät yhtyvät perusvesikaivoon ja kaivosta poistoputki suuntautuu rantaan.

**Kuntoluokka:** perusmuuri 2, sade- ja salaojajärjestelmä 0

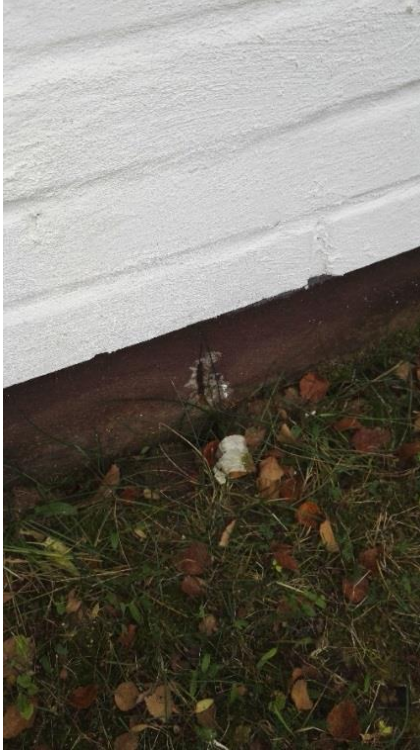
Kuvio 5. Perusmuurista esiin tullut raudoite

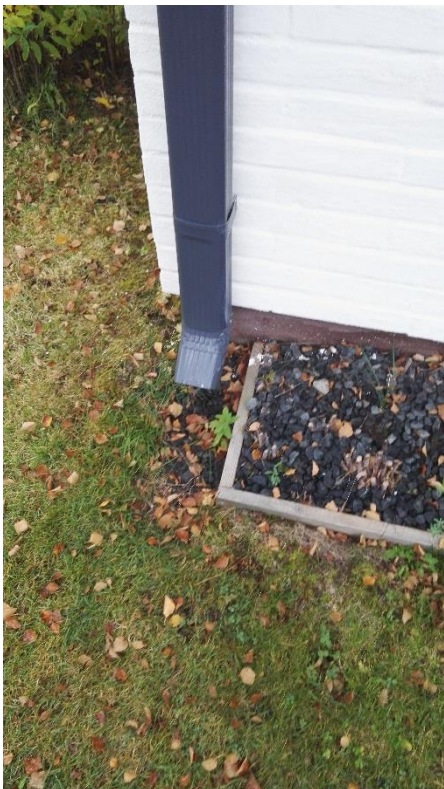
Salaojajärjestelmän puuttumisesta ja sadevesijärjestelmän puutteellisuudesta aiheutuvia vaurioita tarkasteltiin kohteessa silmämääräisesti. Kohteessa ei havaittu

Kuvio 6. Puutteellinen sadevesijärjestelmä

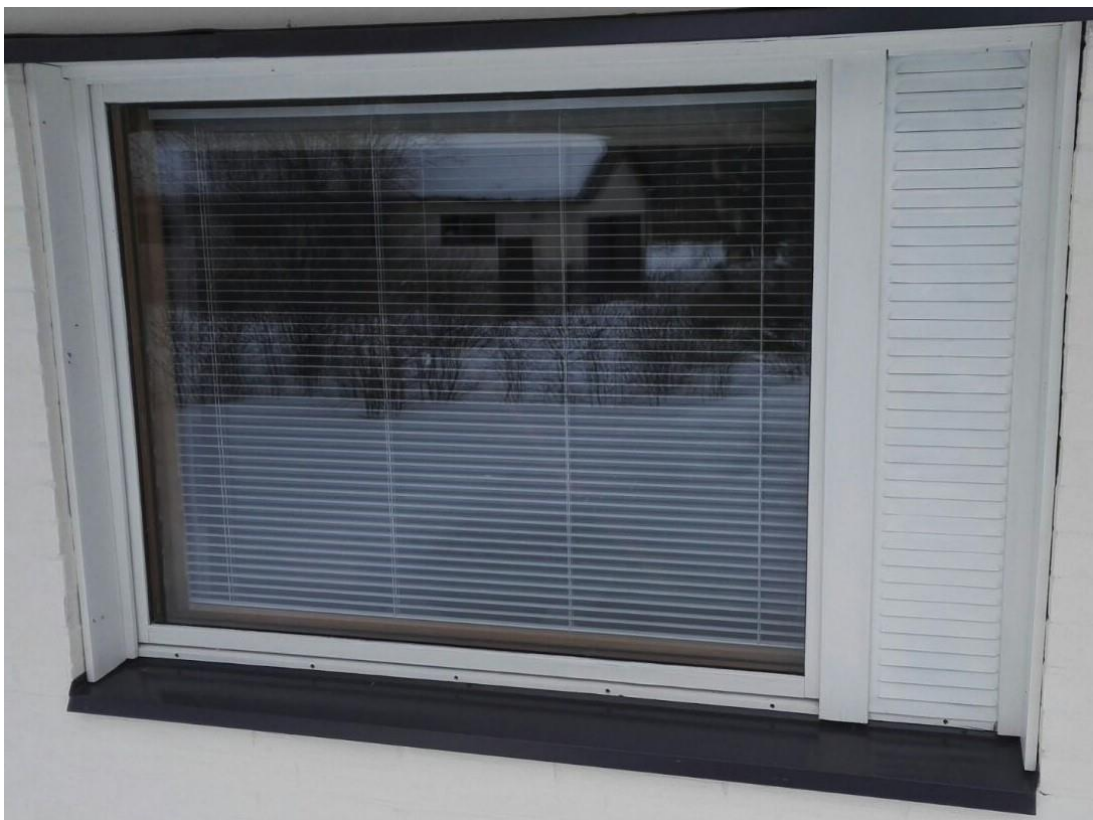
Kuvio 8. Ikkuna ja ikkunapelti

Asukas on kuitenkin esteettisistä syistä päättänyt vaihdattaa ikkunat tarkasteluajankohtana, joten otetaan tämä huomioon toimenpide-ehdotuksen laadinnassa. Kustannusarviossa ikkunoiksi on suunniteltu lämpöelementein varustettuja kaksipuitteisia valkoisia ikkunoita.

**Kuntoluokka:** ikkunat 3

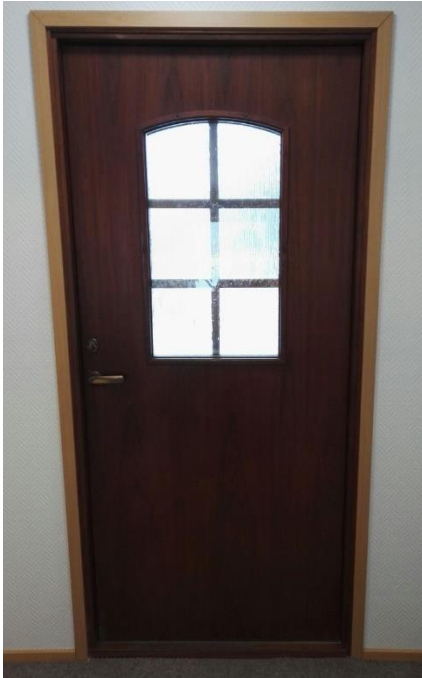
Kuvio 9. Alkuperäinen ulko-ovi

Uusittu ovi on hyväkuntoinen eikä siinä esiinny vuotokohtia lämpökuvauksen perusteella. Oven käynti ja lukitus toimivat moitteettomasti. Vanhassa ulko-ovessa pinta on hilseillyt ja tiivisteet huonokuntoisia. Lämpökuvauksen perusteella ovi on kuitenkin kohtuullisen tiivis (Kuvio 17). Oven käynnissä havaittiin puutteita, lukitus pelasi kuitenkin normaalisti. Vanha ulko-ovi suunnitellaan vaihdettavaksi esteettisistä syistä tarkasteluajankohtana uuteen matalaenergiarakenteiseen oveen.

**Kuntoluokka:** takaovi 5, etuovi 2

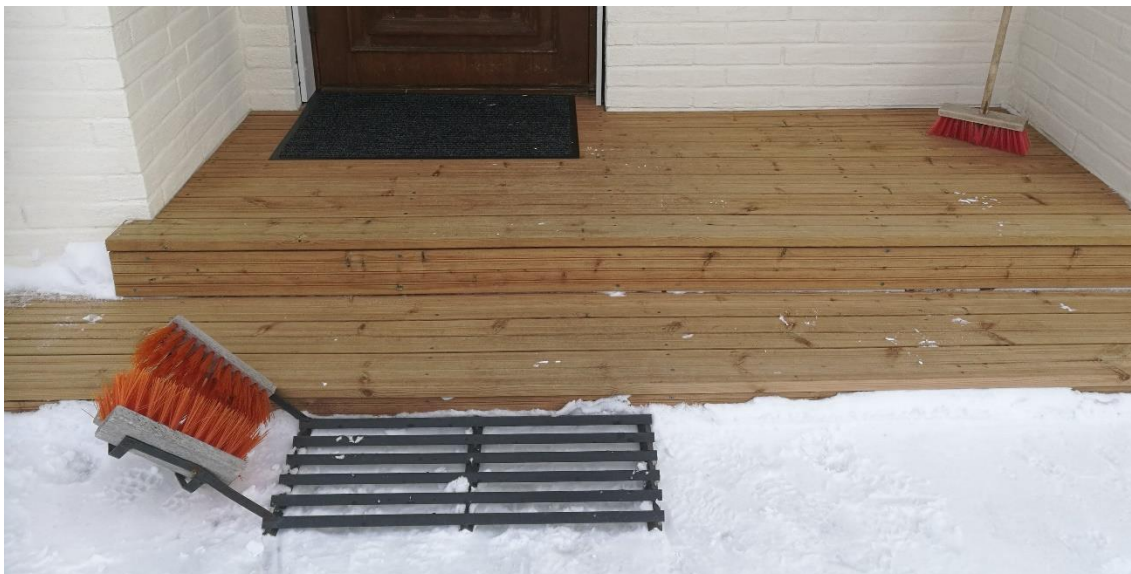
Kuvio 10. Etupuolen sisääntulokuisti

Etuoven kuisti on runkoa myöten vastikään uusittu kyllästetyllä puulla ja on näin ollen hyvässä kunnossa (Kuvio 10). Rannan puoleinen suurempi terassi vaatii uusimisen. Julkisivun käsittelyn sekä syöksyrännien asentamisen helpottamiseksi terassia on purettu edestä pois. Terassi uusitaan runkoa myöten ja tämä otetaan huomioon PTS-ehdotusta laadittaessa.

**Kuntoluokka:** etukuisti 5, terassi 1

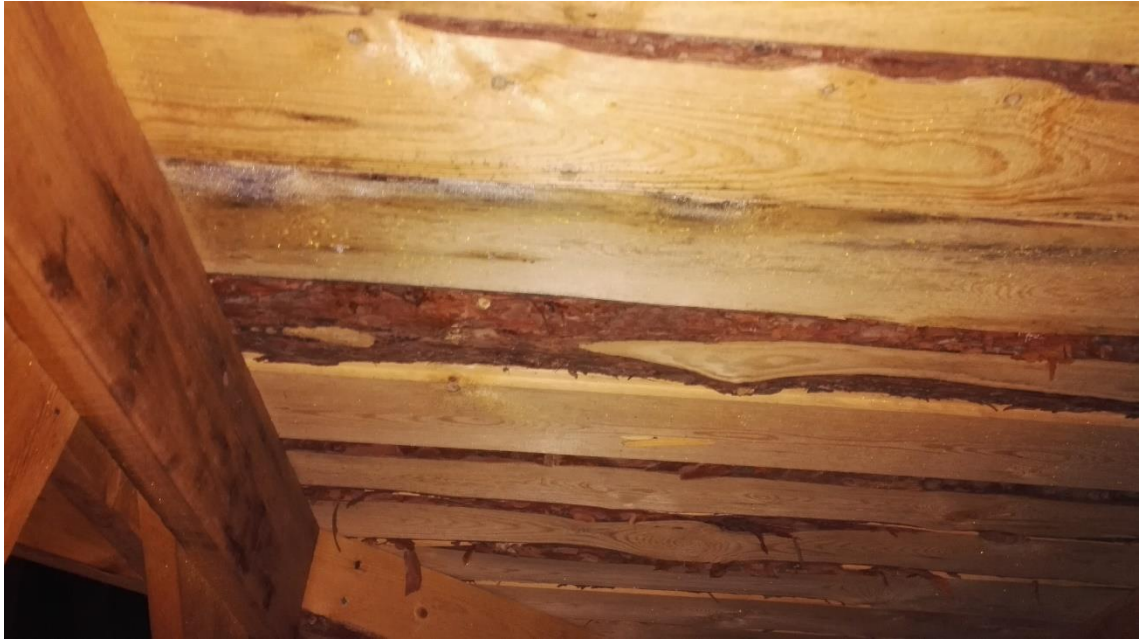
Kuvio 11. Aluslaudoitus jiirin vierestä

Ulkopuolelta silmämääräisesti havainnoituna vesikatossa on nähtävillä kulumista sekä sammaloituneita alueita vesikatteen eteläisessä ja pohjoisessa päädyssä. Sammaloituminen johtuu isokokoisten puiden välittömästä läheisyydestä. Läpivientien tai jiirin kohdalla ei merkittäviä huomioita ulkopuolelta. Sisäpuolelta yläpohjatilasta tarkasteltuna on havaittavissa vuotokohtia jiirin vieressä sekä toisen läpiviennin kyljessä (Kuvio 11). Alus- tai runkorakenteissa on nähtävissä vähäistä tummumista, ei kuitenkaan lahovaurioita.

**Kuntoluokka:** vesikate 1

vaksi nykyistä vastaavanlaiseksi vanhan katteen päälle. Vanha huopa pitää puhdistaa roskista ja sammaleista harjaamalla sekä pitää varmistaa, että kate on hyvin kiinni aluslaudoituksessa. Katteessa olevat mahdolliset rypyt ja poimut pitää leikata auki.

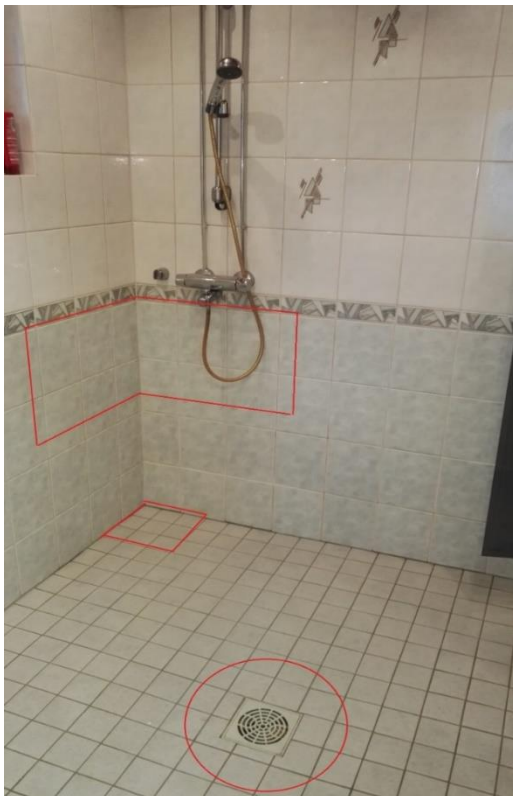
Silmämääräisesti märkätilat ovat hyväkuntoiset lukuun ottamatta muutamia puutteita silikoni saumoissa. Pintakosteusmittauksessa havaittiin kohonneita arvoja pesuhuoneen lattiakaivon ympärillä sekä suihkunurkassa. Pintakosteusmittarin

Kuvio 12. Kohonneiden kosteusarvojen alueet

Märkätiloissa pintakosteusmittauksessa ilmenneiden kohonneiden arvojen takia suositellaan suoritettavan jatkotutkimuksia sähköisen suhteellisen kosteuden mittalaitteella. Kyseinen jatkoimenpide on rakenteita rikkova menetelmä, eli mittauksessa tullaan suorittamaan porauksia kaakeliseiniin ja -lattiaan. Jatkotutkimusten hinnat paikallisilla firmoilla on 600 € molemmin puolin.

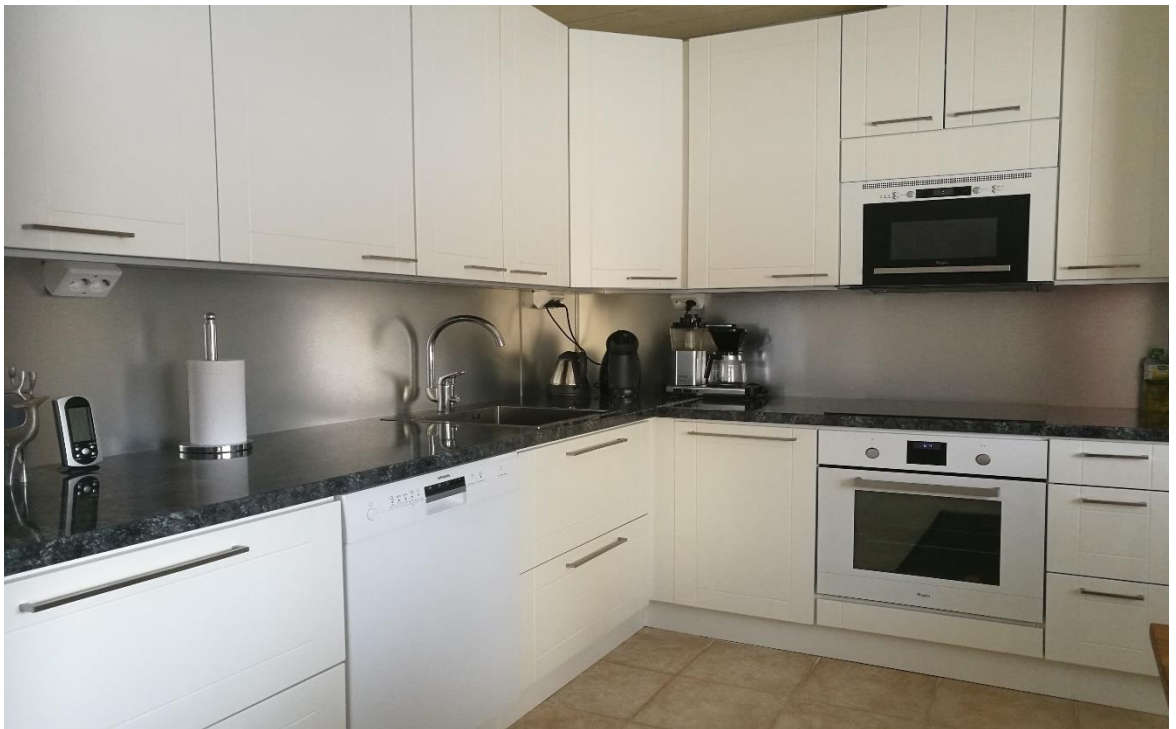
Kuvio 13. Keittiö

Keittiön pinnat ovat hyväkuntoiset ja toimivuudeltaan kaapistot sekä koneet moitteettomat (Kuvio 13). Korjaustarvetta tarkastelujaksolla ei ole.

**Kuntoluokka:** keittiö 5

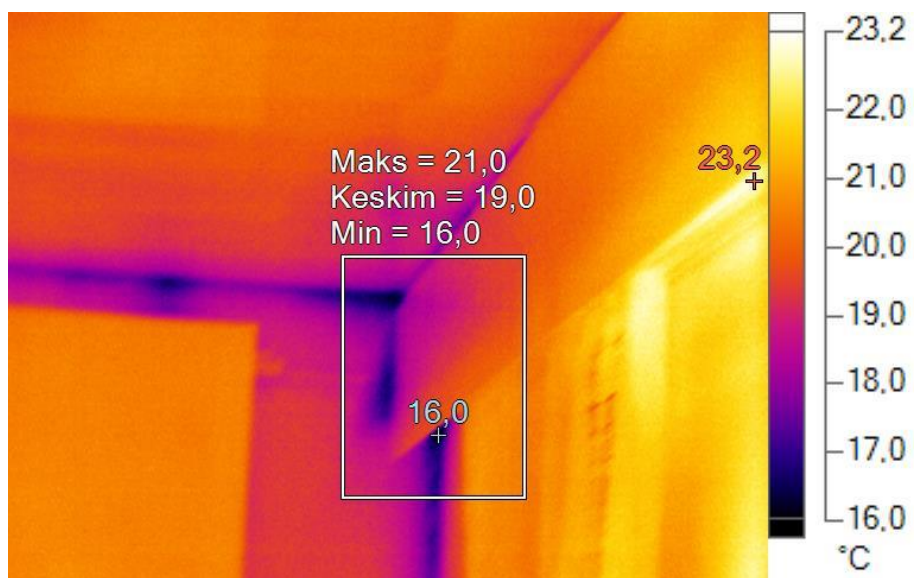
Kuvio 19. Eteläisen makuuhuoneen etelä nurkkaus

Rakennuksen liitoskohtia tarkasteltiin ja vuotokohtia löytyi olohuoneen pohjoisnurkasta sekä eteläisen makuuhuoneen etelänurkkauksesta (Kuviot 19 & 21). Li-

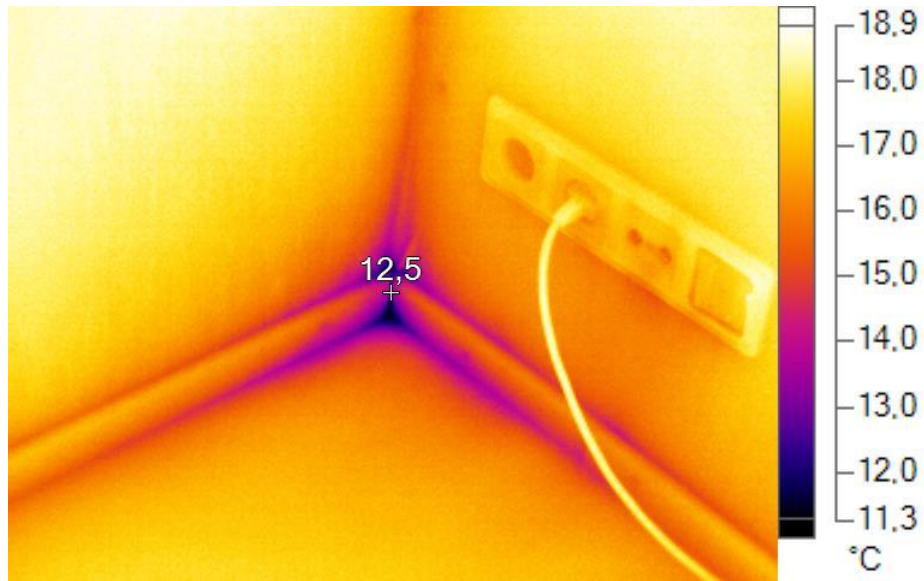
Kuvio 20. Olohuoneen pohjoisnurkkaus

säksi oli ennalta tiedossa, että olohuoneen pohjoisnurkkauksen lattiataso on kylmäkö. Tästä syystä lämpökameralla tarkasteltiin lattiarajaa ja nurkkauksessa havaittiin hieman muita nurkkia vuotavampi kohta (Kuvio 20).
