Maikkulan kartanon rakennusteknisen kunnan selvittäminen

Työn nimi: Maikkulan kartanon rakennusteknisen kunnon selvittäminen

Rakennustekninen kuntoarvio

Kartanorakennus

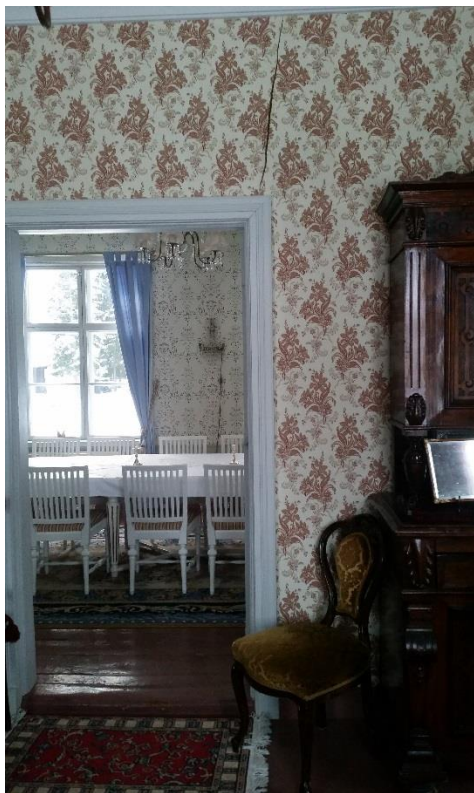
Kuva 18. Kartanon tapetit repeytyneet.

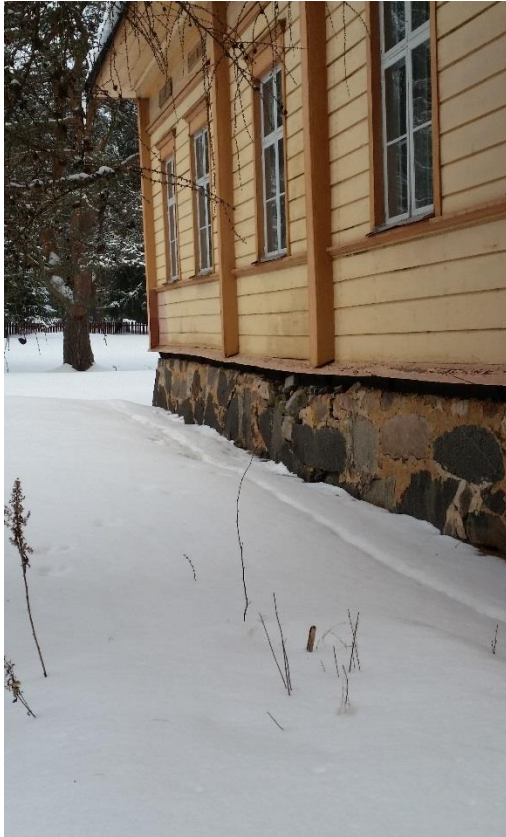
Kartano on kengitetty 2000-luvun alussa, sen suuressa restaurointi- vaiheessa. Kaikki alimmat hirret otettiin pois ja uudet laitettiin tilalle. 17 vuoden aikana hirret ovat jo painuneet ja hirsikehikot painuneet sen verran, että väliseinien tapetit ovat repeytyneet (kuva 18). Kengityksen yhteydessä perustusten kivityksiä tulisi muokata alimpia hirsiiä tukeviksi. (Kuva 19.)

Kuva 19. Kartanon alimman hirren painuminen on aiheuttanut seinän roikkumisen.

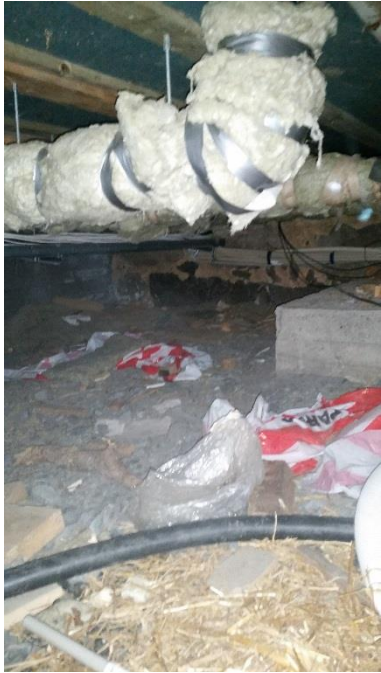
NIMIKE	HAVAINNOT
Alapohja	<p data-bbox="550 551 1385 584">Alapohja: Rakennusjätettä tuulettuvassa alapohjassa. KL4</p>

<p data-bbox="550 1294 1098 1328"><i>Rakennusjäte poistettava alapohjasta.</i></p>

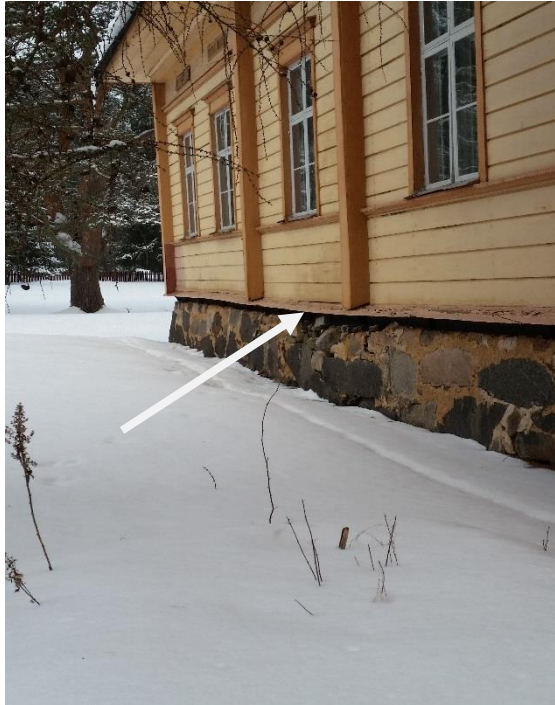
Alimman hirren painumisen vuoksi ulkoseinät ovat kaarella. Alimmat hirret tulee vaihtaa 1–2 vuoden kuluttua suurempien vaurioiden ehkäisemiseksi. KL1

Ulkoseinä: Alimmat hirret painuneet. Muut seinärakenteet roikkuvat. KL1|

Alimmat hirret tulee vaihtaa ja samalla kivilatomusperustusta tulee täydentää.

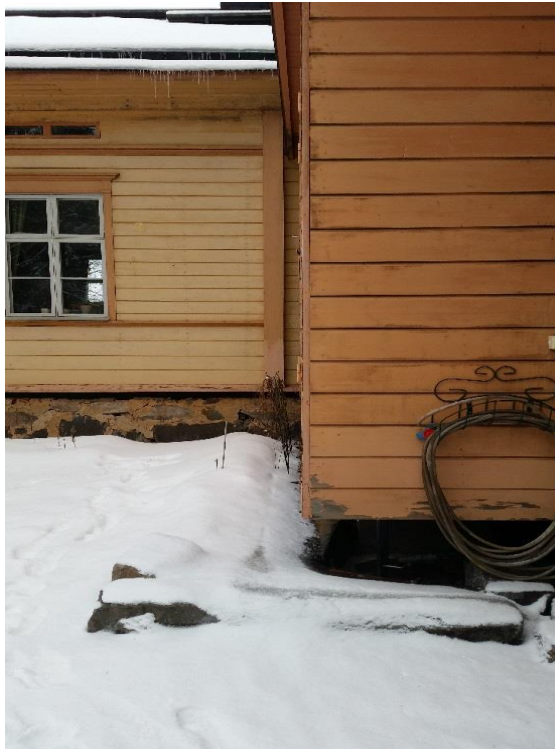
Julkisivu: Ulkoverhous oli hyväkuntoinen, mutta maalipinta kulunut ja auringon haalistama. KL 2

Julkisivu ja terassi tulee maalata.

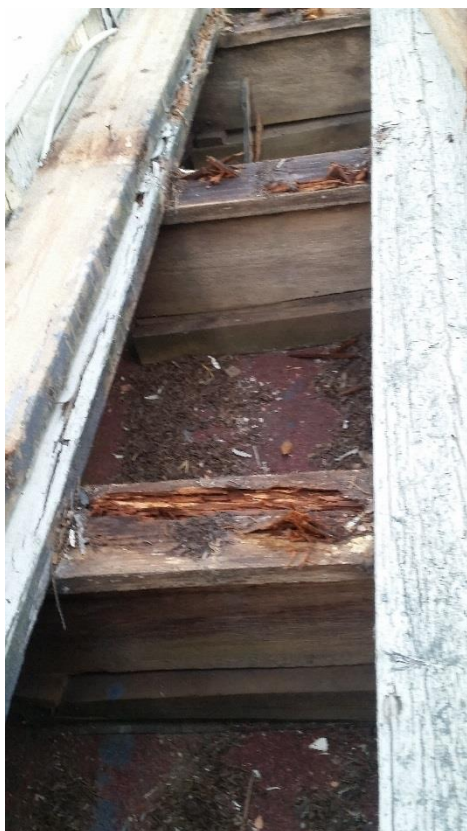
Parvekkeen lattia on pahasti vaurioitunut rakenteen tuulettumattomuuden vuoksi. Parvekkeen lattiarakenteet on rakennettu suoraan alla olevan huoneen katon päälle ilman tuuletusaukkoja. Rakenteet ovat lahonneet todella pahasti, mikä on suuri turvallisuusriski. Parvekkeen käsijohteet ovat myös lahonneet käyttökelvottomiksi. Ne tulee uusia heti turvallisuuden takaamiseksi. KL 1

Parvekkeen lattiarakenteet lahonneet. KL1

Parvekkeen rakenteet uusittava.

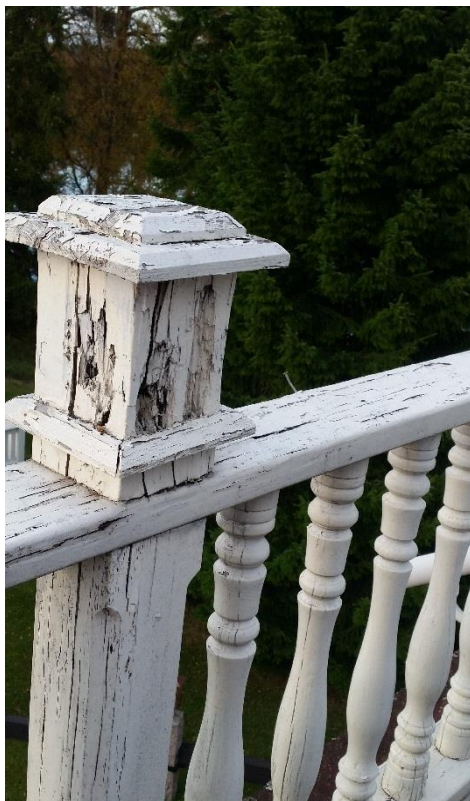
Parvekkeen kaiteet lahonneet. KL1

Parvekkeen kaiteet uusittava.

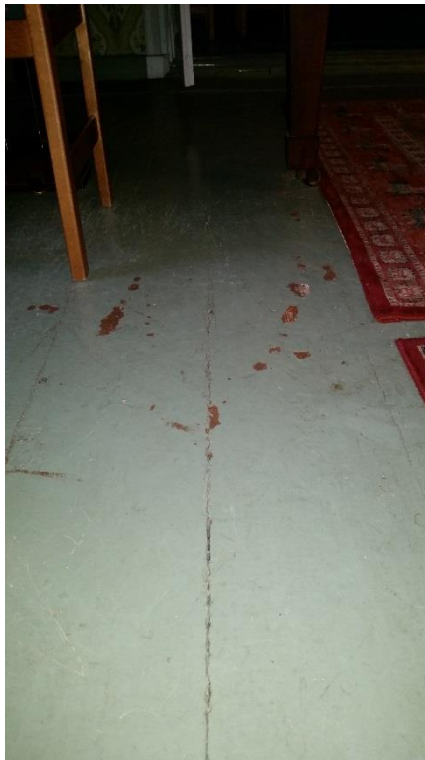
Puulattiat: Asiakastiloissa oleva puulattian maali kulunut. KL3

Puulattiat on maalattava.

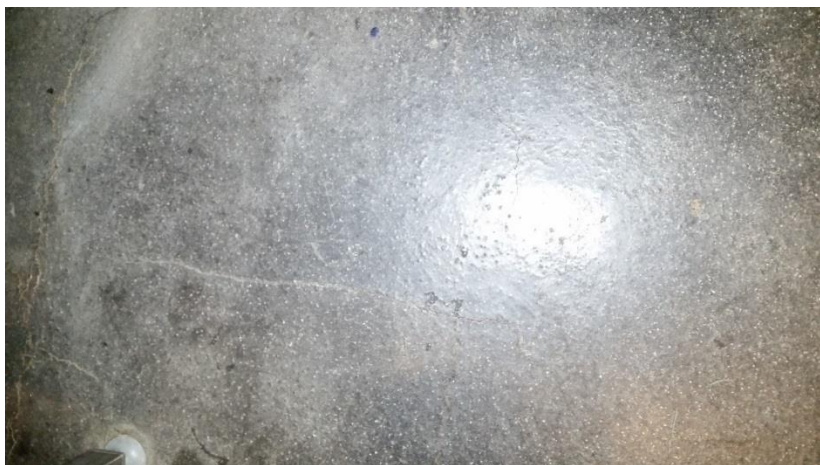
Keittiöön asennetussa epoksilattiassa on halkeama, mistä kosteus pääsee muihin alapohjarakenteisiin. Rakenteeseen tulee tehdä tarkempia tutkimuksia kosteuden leviämisen ehkäisemiseksi. KL1

Keittiön epoksilattia: Keittiön lattiamateriaalissa halkeama. KL3

Lattian halkeaman syvyyden ja laajuuden vuoksi tulee suorittaa lisätutkimuksia tai injektointimassalla täyttää halkeamat.

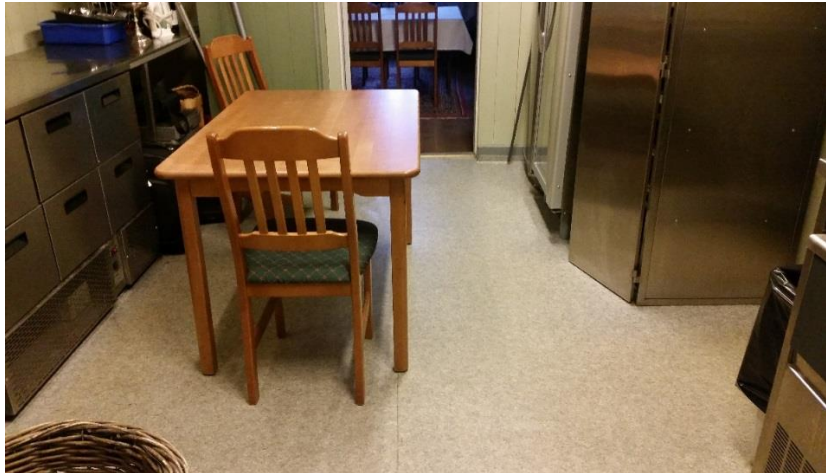
Tarjoiluvälikön muovimatto on riskirakenne. KL 1

Tarjoiluvälikön muovimatto on hengittämätön ja se voi aiheuttaa alla oleviin rakenteisiin vaurioita. Alla olevassa alapohjassa on puuranka ja eristeenä sammalta, hiekkaa ja muita luonnontuotteita. Tulee suorittaa lisätutkimuksia.

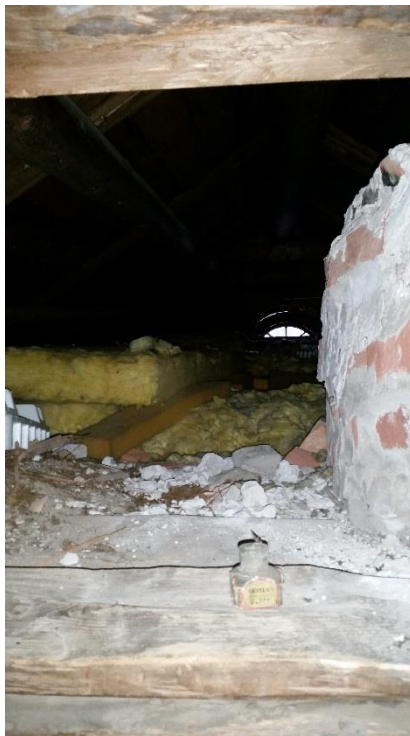
Kartanon toisen kerroksen makuuhuoneen yläpohjassa on käytetty eristeenä lasivillaa, jota ei suositella vanhoissa hirsirakenteissa. Parempi vaihtoehto olisi luonnonmukaisemmat eristeet kuten puukuituiset puhallusvillat. KL2

Yläpohjan villat ovat tehdasvalmisteista lasikuituvillaa. KL 2

Villat vaihdettava luonnonmukaiseen eristeeseen kuten puukuitupuhallusvillaan.

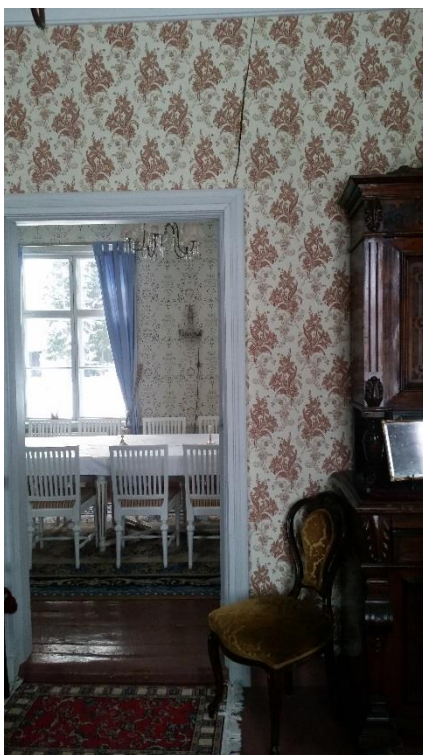
Väliseinin tapetit ovat revenneet. KL3

Repeämä on esteettinen- haitta. Tapetit tulee vaihtaa.
