## **Kuntoarvion suorittamisen työohjeistus yritykselle**

Opinnäytetyö

Kevät 2017

Opinnäytetyön käytännön esimerkkitilanteena toimii vuonna 1981 valmistunut erillispientalo Alahärmässä. Esimerkkikohteeseen suoritettiin kuntoarvio ja kuntoarviossa havaitut vauriot sekä kohteen lähtötiedot käsitellään tämän opinnäytetyön kappaleissa 5 ja 6.

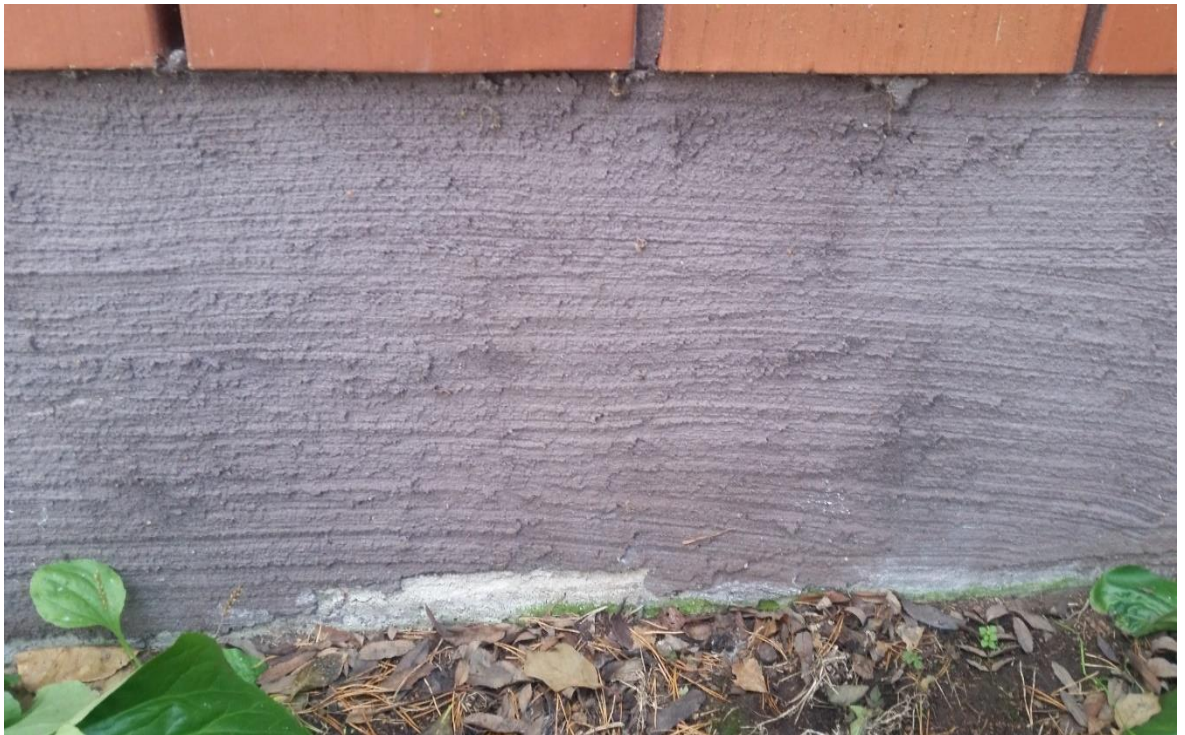
Tutkimuskohteessa havaittiin rakennusajan aikakaudelle tyypillinen riski. Tutkimuskohteessa sokkelin vierustaa kiertää kukkapenkki. Erityisen suuren riskin aiheuttaa perusmuurilevyn puuttuminen sekä rakennuksen valesokkelirakenne.

Tutkimuskohteessa oli lisäksi havaittavissa sokkelin pinnoitteen halkeilua ja irtoamista vähäisissä määrin. Pinnoitteen halkeilua ja irtoamista esiintyi vain osassa sokkelia. (Kuvio 2.)

Kuvio 2. Sokkelin pinnoite.

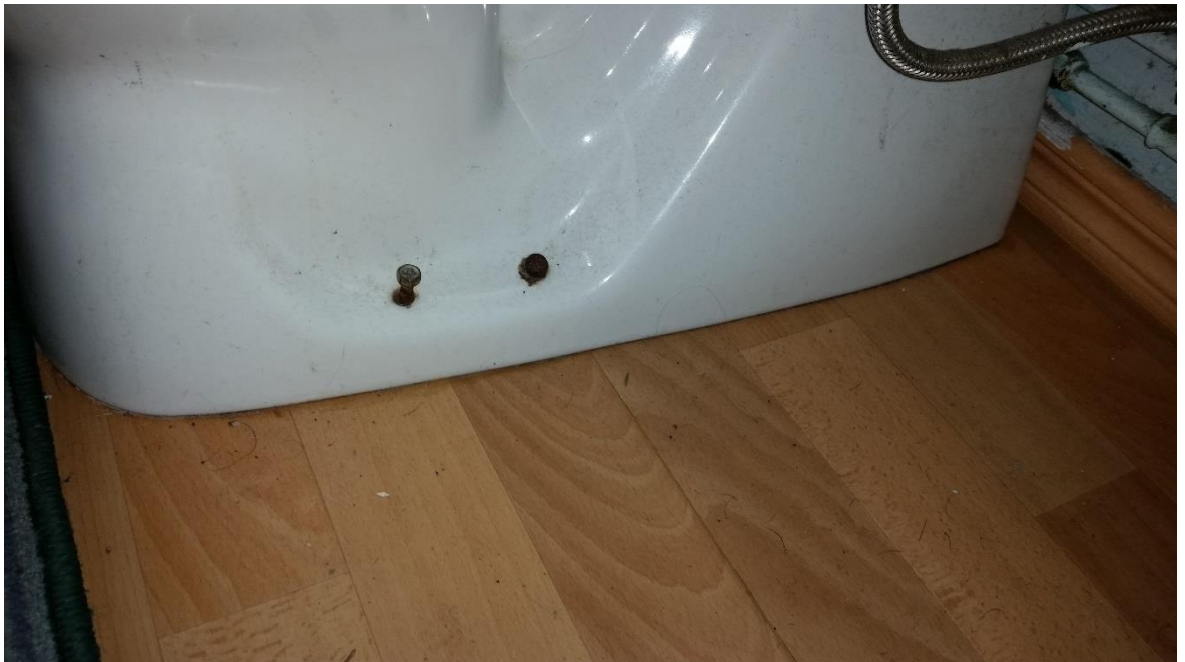
WC-istuimen ja lattian välisessä saumassa ei ole tiivistystä. Lisäksi WC-istuimen kiinnitysruuvit ovat löysällä. (Kuvio 3.)

Kuvio 3. WC-istuin.

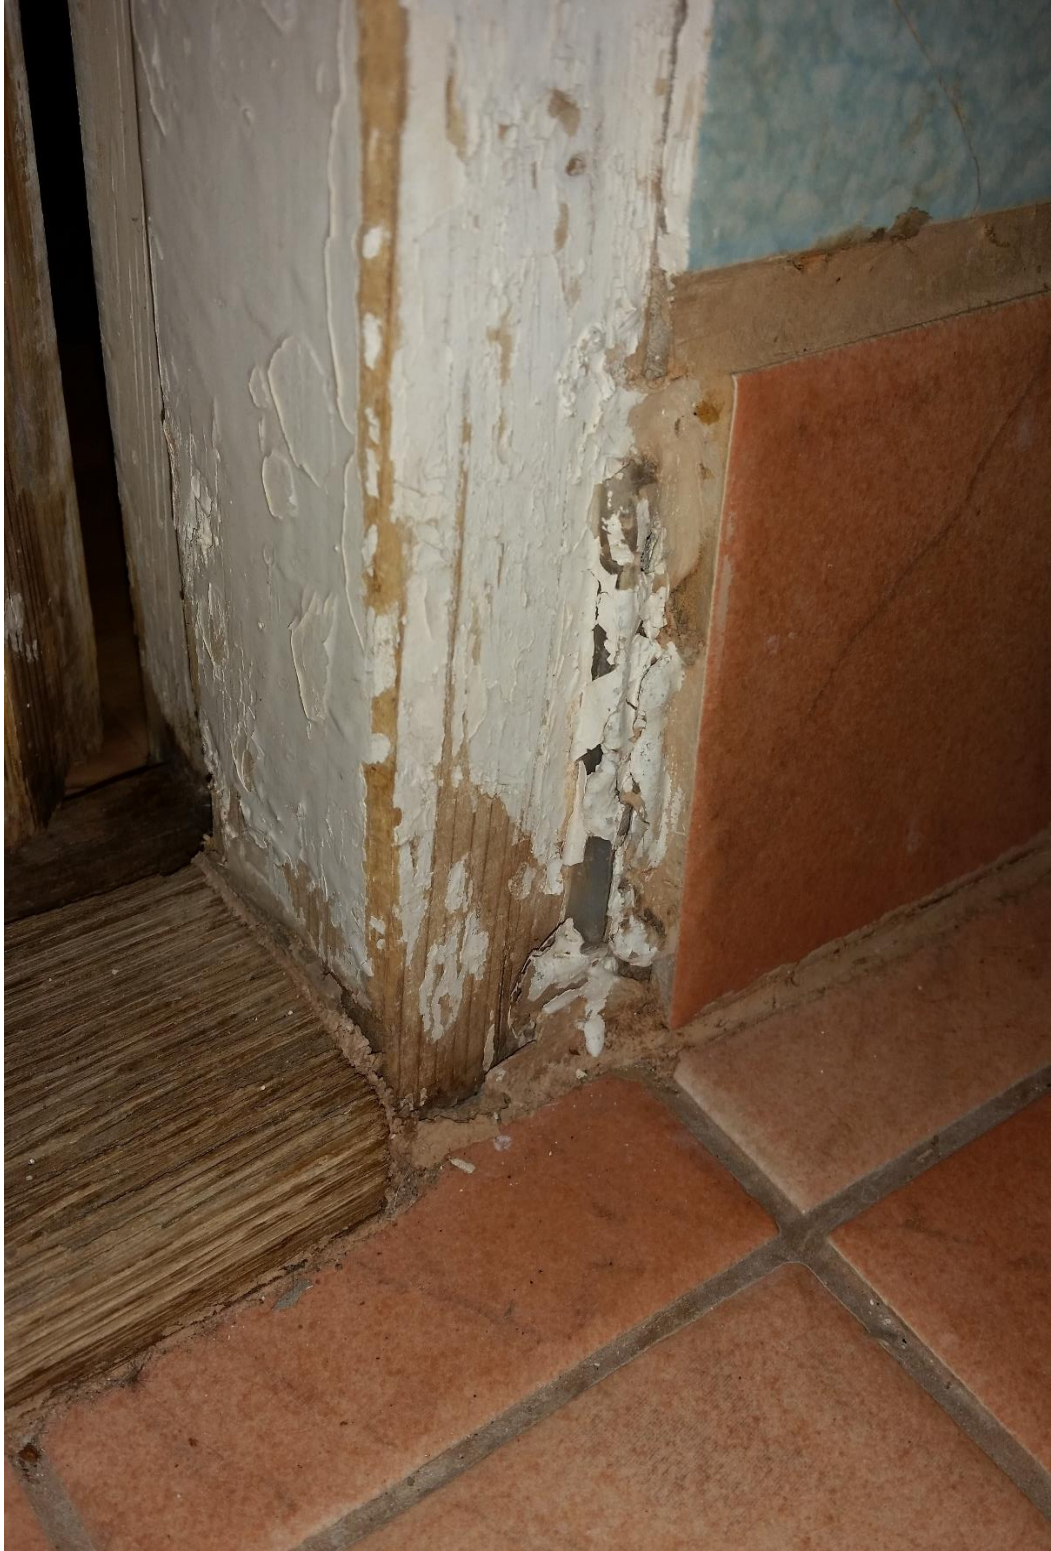
Tutkimuskohteen kylpyhuoneen ja takkahuoneen välisen oven kynnyks on pahasti kulunut ja siinä on havaittavissa kosteusvaurio. Vesi saattaa päästä väliseinärakenteeseen ja lattiarakenteeseen kynnyksen kulman ja seinän välistä ja aiheuttaa kosteusvaurioriskin. Kynnyksen vauriot on esitetty alempana (Kuvio 4. ja Kuvio 5.)

Kuvio 4. Kylpyhuoneen kynnys, oikea.

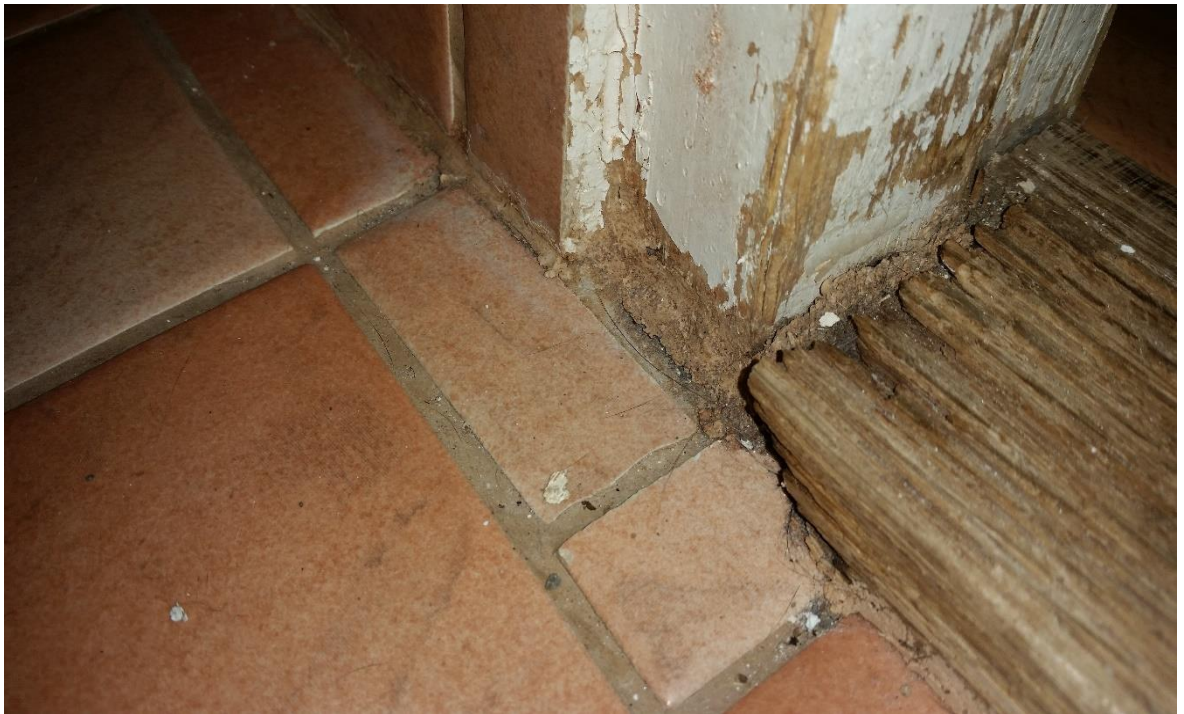
Kuvio 5. Kylpyhuoneen kynnys, vasen.

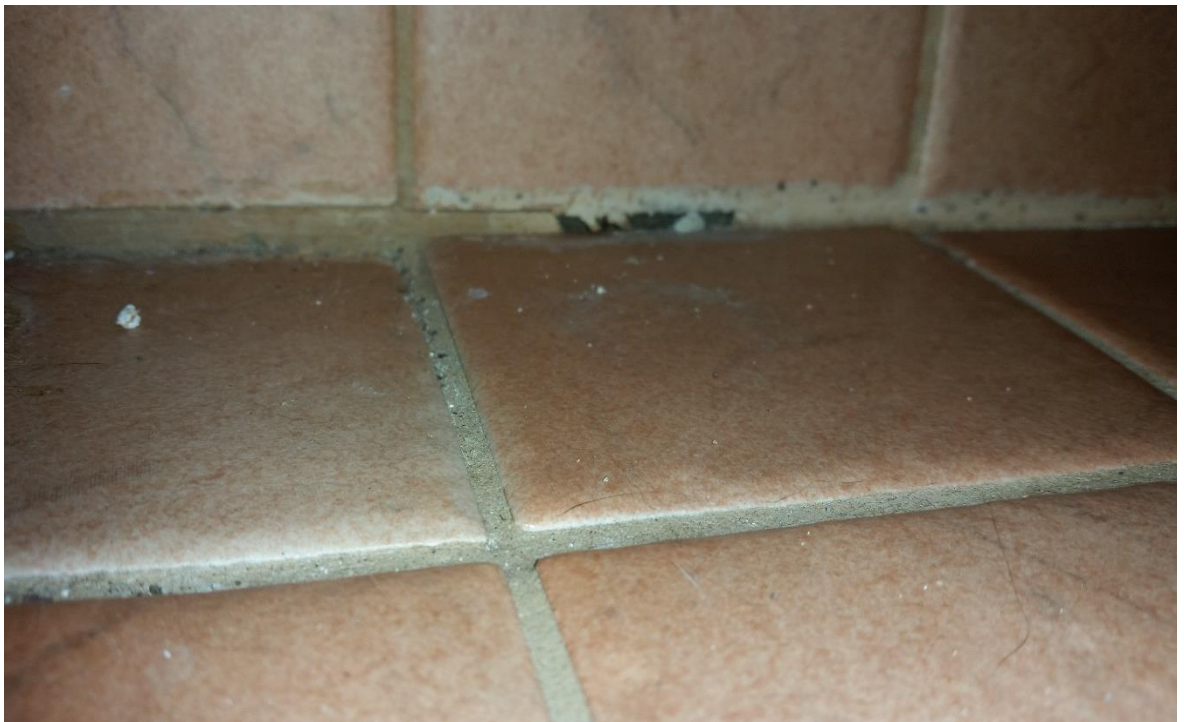
Kylpyhuoneen lavuaarin takana olevan seinän ja lattia välinen sauma on revennyt. Vesi pääsee lattia- ja seinärakenteisiin vauriokohdan kautta ja aiheuttaa kosteusvaurioriskin. (Kuvio 6.)

Kuvio 6. Kylpyhuoneen sauma.

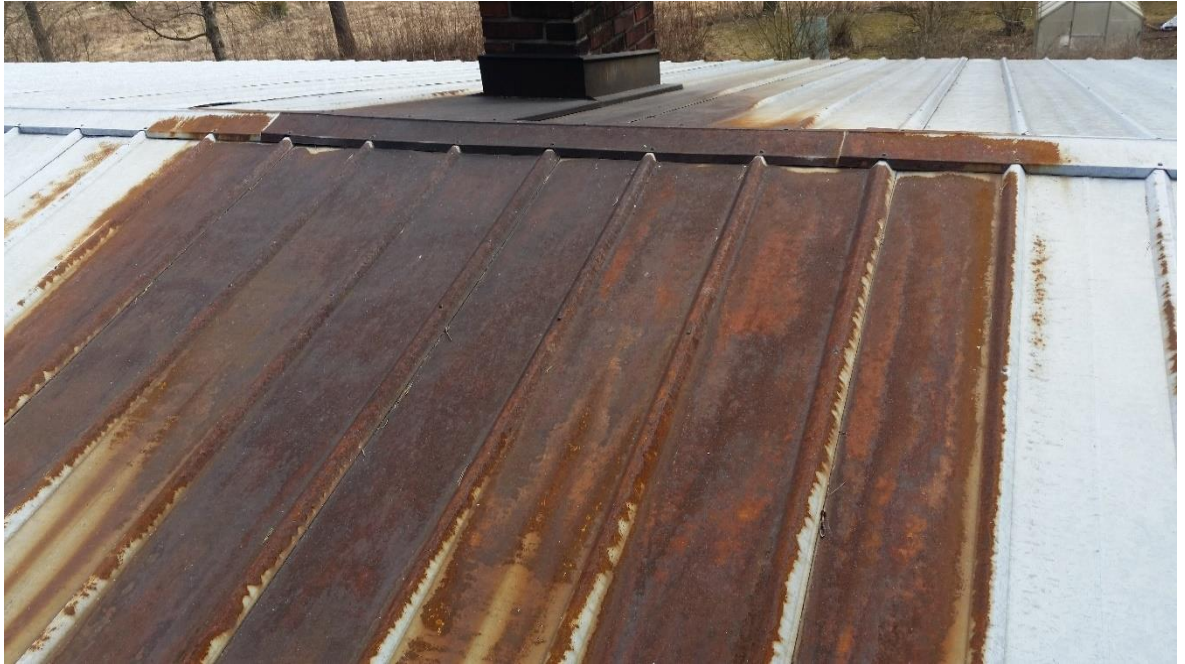
Tutkimuskohteen vesikatteessa oli havaittavissa vakavia vaurioita. Vesikate oli useasta kohdasta pahoin ruostunut. Lisäksi vesikatteen kiinnitys oli puutteellinen, kiinnitykseen käytettyjä peltikattonauvoja puuttui runsaasti. Myös vesikatteen harjapelistä löytyi vaurioita. (Kuvio 7.)

Tutkimuskohteen vesikate lähestyy myös teknisen käyttöikänsä loppua. Kyseisen vesikatetyypin tekninen käyttöikä 30–40 vuotta. (RT 18-10922 2008.)

Kuvio 7. Peltikatteen ruostevaurio.

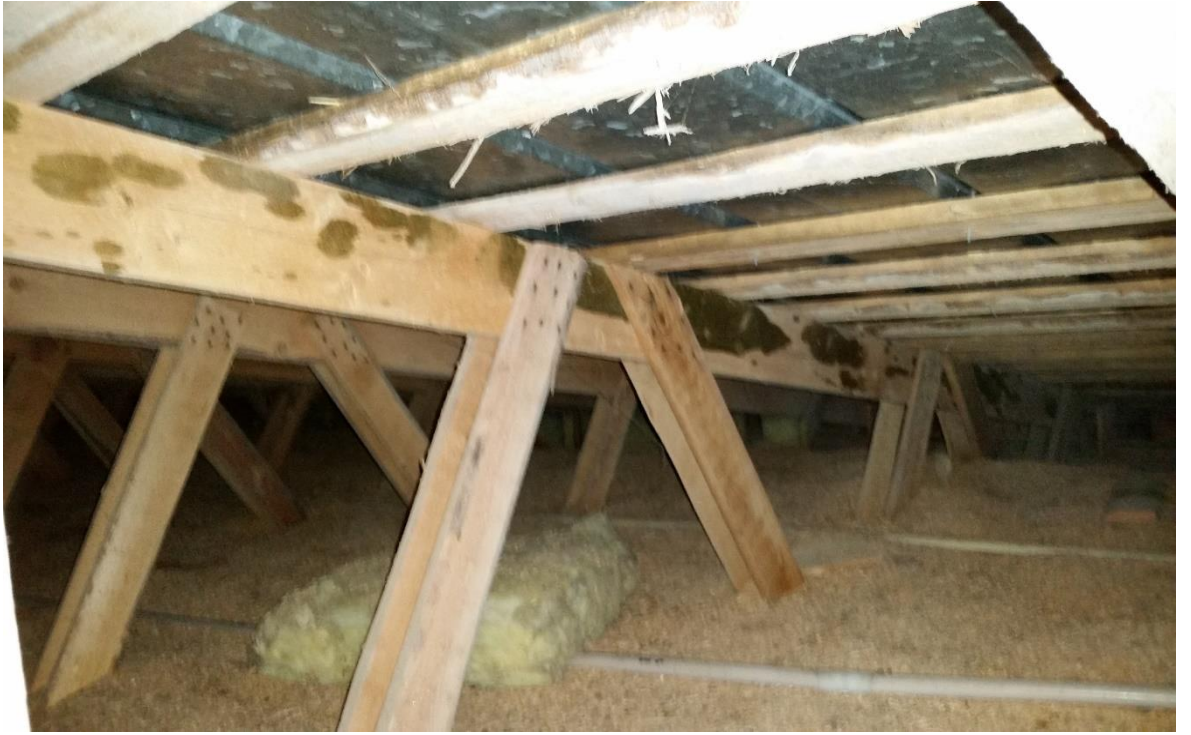
Tutkimuskohteen vesikatteen aluslaudoituksesta sekä kattotuuliristikoissa oli havaittavissa kosteusvaurioita. (Kuvio 9.) Aluslaudoituksesta ja yhdestä kattotuuliristikon yläpuusta löytyi kosteusvaurion lisäksi myös mikrobivaurioita. (Kuvio 8.)

Kuvio 8. Kattotuoliristikon mikrobivaurio.

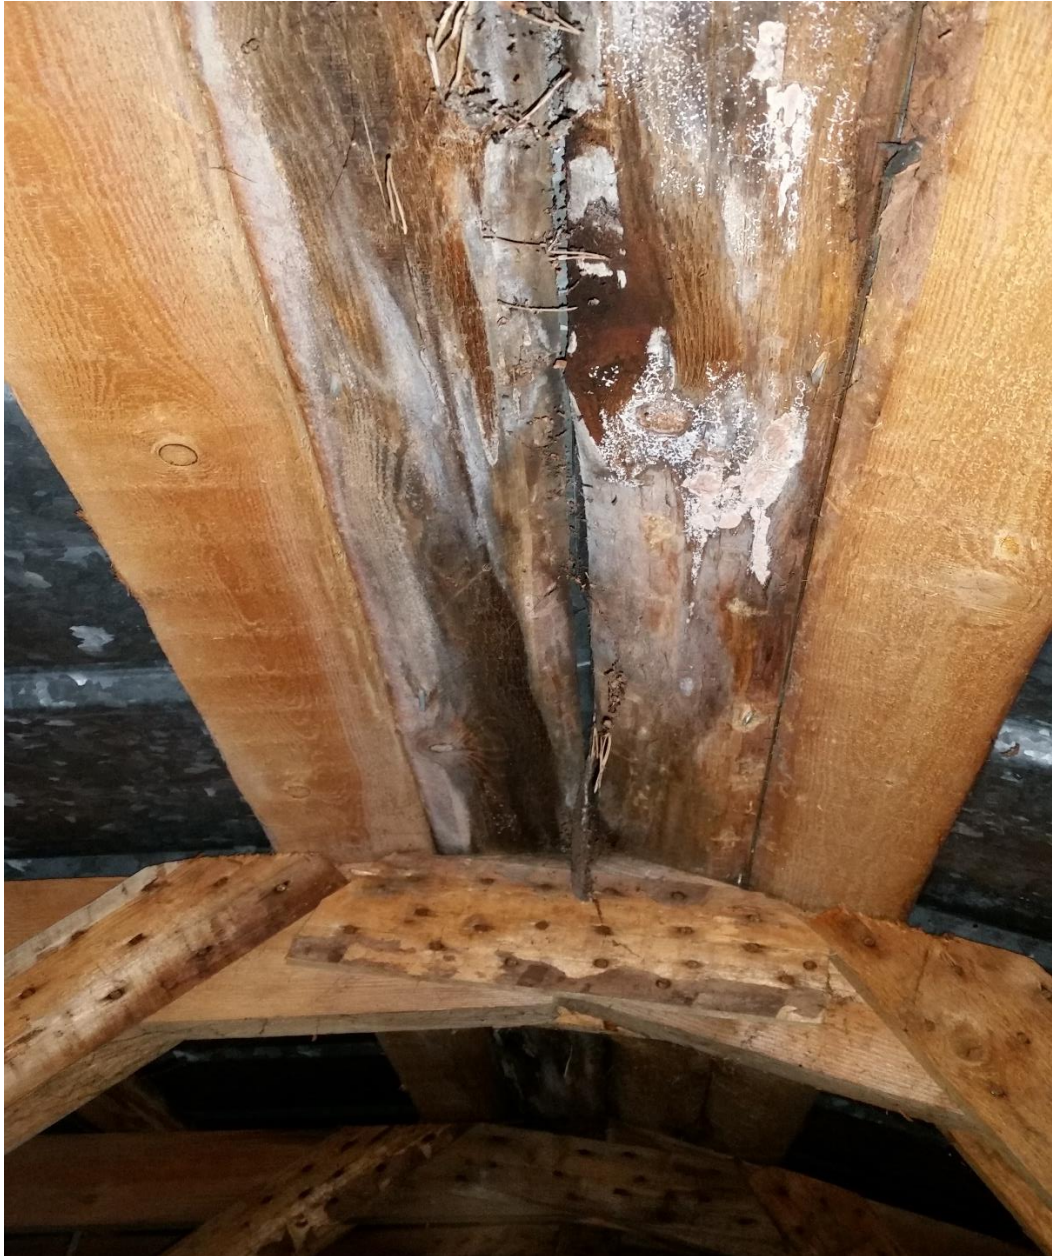
Kuvio 9. Aluslaudoituksen ja kattotuoliristikön kosteusvauriot.

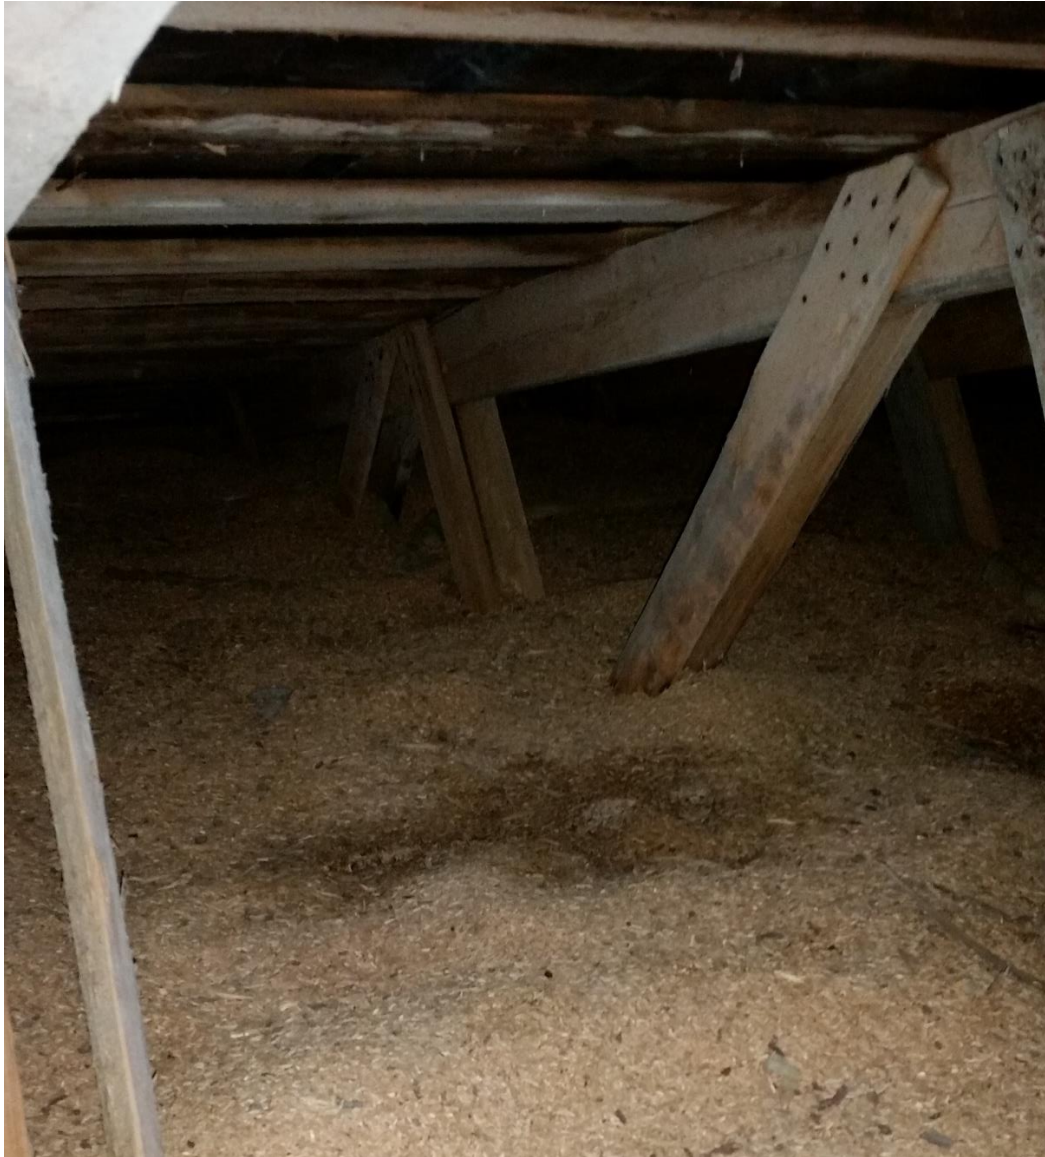
Yläpohjan lämmöneristeissä oli silmämääräisesti havaittavissa vesikatteen läpi tullutta kosteutta. Lämmöneristeessä oli useassa paikassa kosteuden seurauksena syntyneitä märkiä kohtia. (Kuvio 10.)

Kuvio 10. Kastunut lämmöneriste.

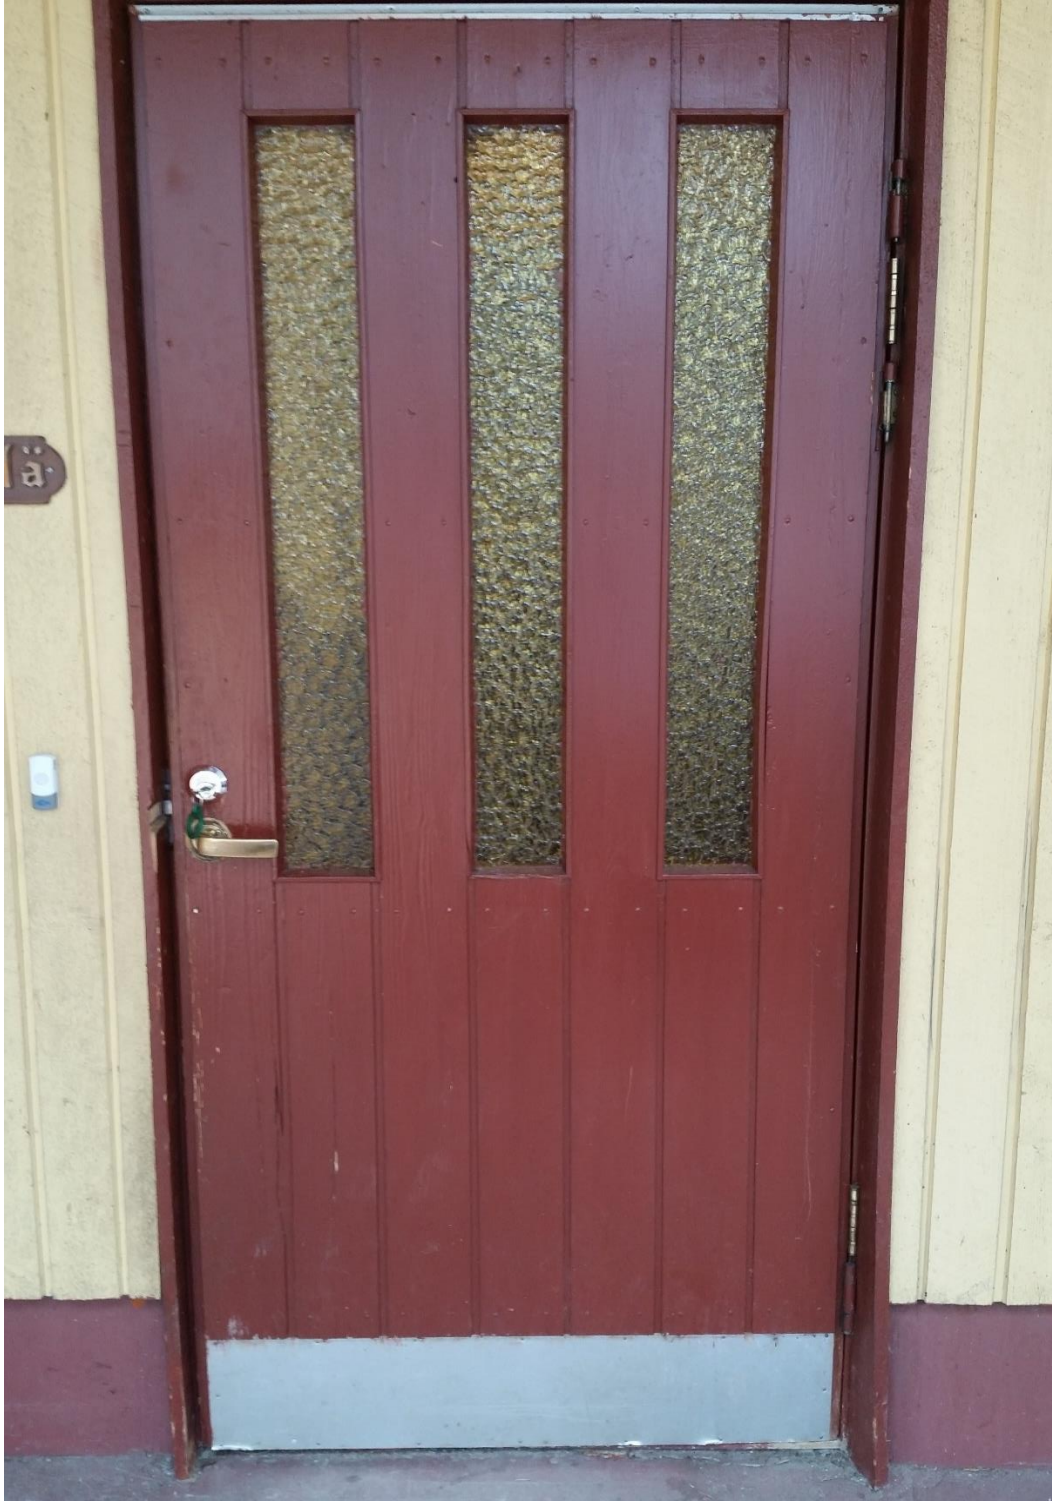
Kuvio 11. Pääsisäänkäynti.

Tutkimuskohteen ovissa ja ikkunoissa oli havaittavissa luonnollista iän ja sään aiheuttamaa maalipinnan kulumista sekä puuosien haalistumista. (Kuvio 11). Kylpyhuoneet ulko-ovessa iän myötä tulleet vauriot olivat selvästi huomattavissa. Samassa ovesta oli lisäksi tummentumaa, mikä viittaa kosteusvaurioon. (Kuvio 12.)

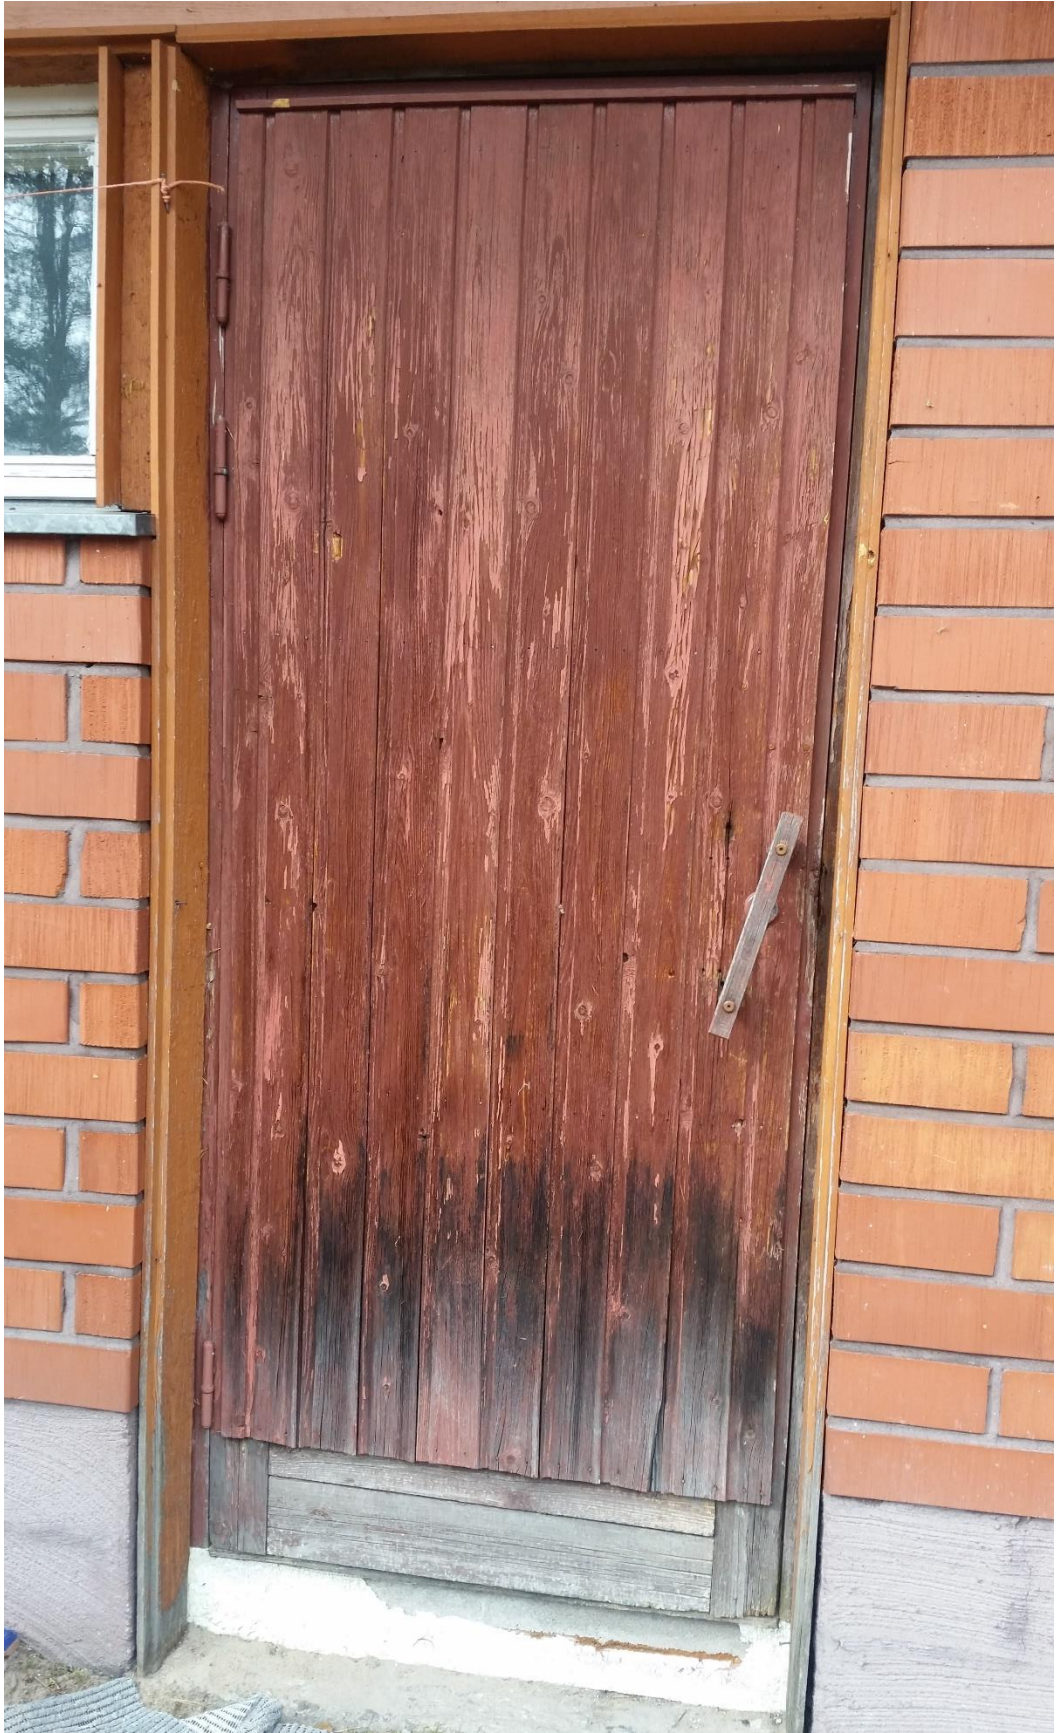
Kuvio 12. Kylpyhuoneen ulko-ovi.

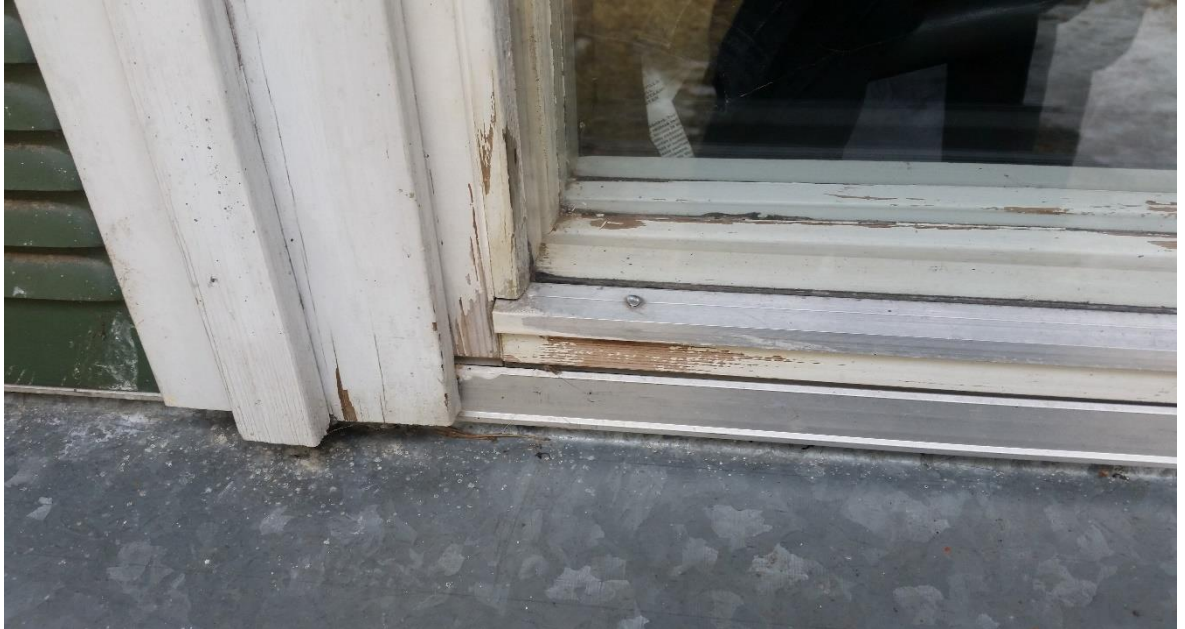
Osassa ikkunoiden karmeissa oli vaurioita. Vesi saattaa päästä tunkeutumaan vauriokohdasta ikkunan rakenteeseen ja siitä seinän rakenteisiin aiheuttaen kosteusvaurioriskin. (Kuvio 13.)

Kuvio 13. Puuikkunan karmin vaurio.

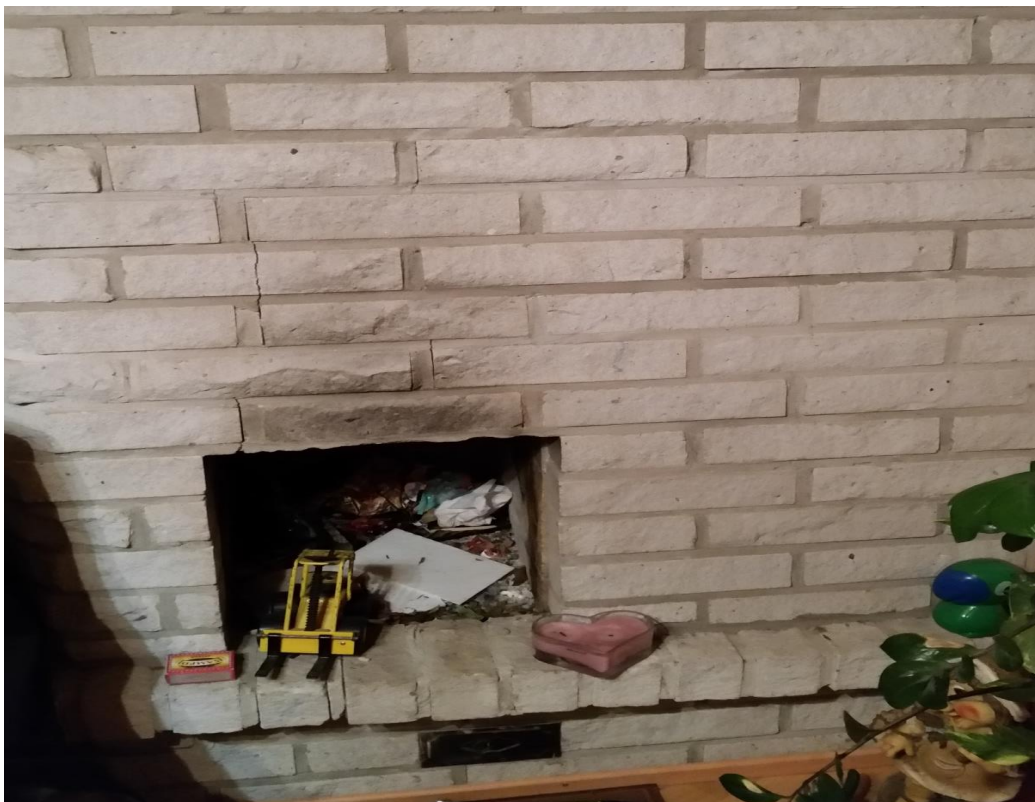
Kuvio 14. Tulisija.

Tutkimuskohteen tulisijassa havaittiin vaurioita. Tulisijan ulkokuoressa on halkeamia. Lisäksi osa tulisijan tiilistä on löysällä. Tulisijan tulipesä oli nokinen, mutta siellä ei havaittu vaurioita. (Kuvio 14.)

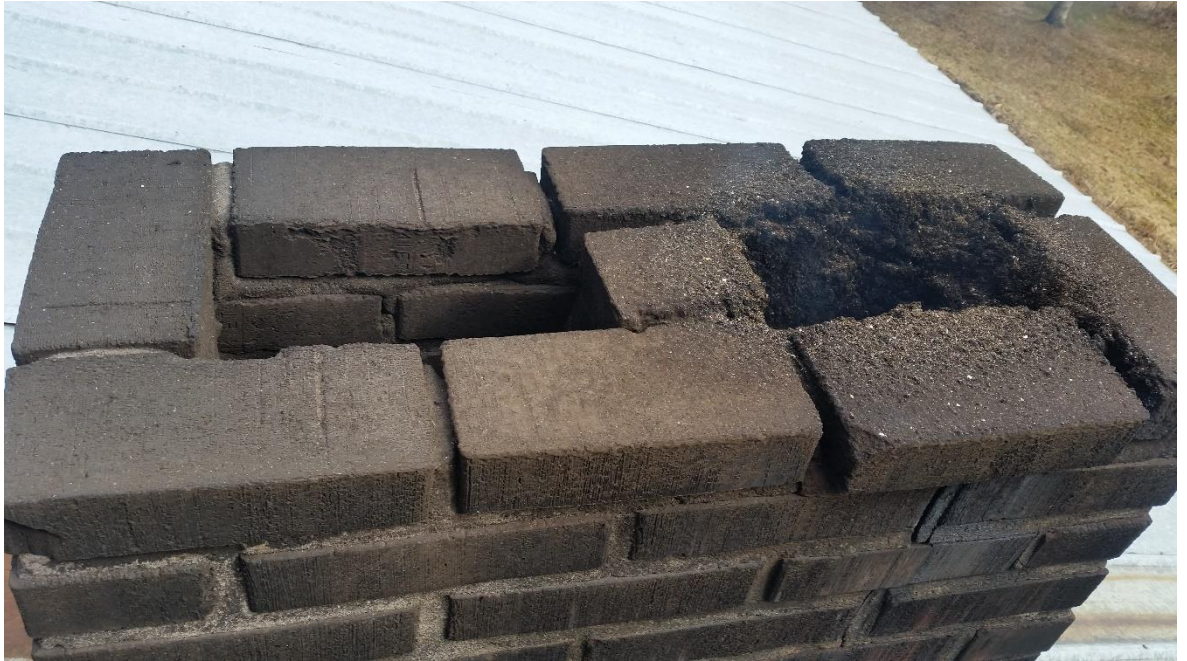
Tutkimuskohteen hormissa havaittiin useita vaurioita. Tulisijan hormin ylimmät tiilet olivat lähteneet irti. (Kuvio 15.) Tulisijan hormista löydettiin mahdollinen vuotokohta yläpohjan yläpuoleisesta tilasta. Hormin edustalta tulee poistaa lämmöneriste, jotta hormi pystytään tarkastamaan paremmin. Hormin vaurio saattaa aiheuttaa vakavan paloriskin. (Kuvio 16.)

Kuvio 15. Hormin irronneet tiilet.

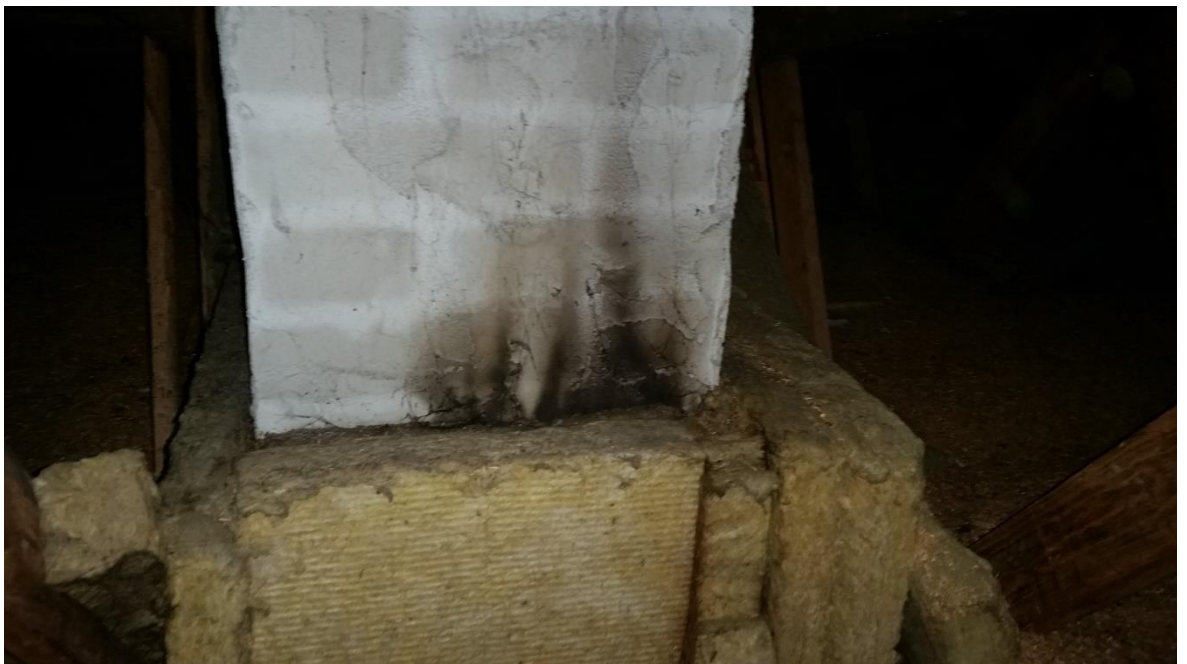
Kuvio 16. Hormin vaurio.
