KEVYEN LIIKENTEEN ALIKULKUTUNNELEIDEN

LIKENNETURVALLISUUS

Case: Järvenpään Pohjoisväylä

Ammattikorkeakoulun opinnäytetyö

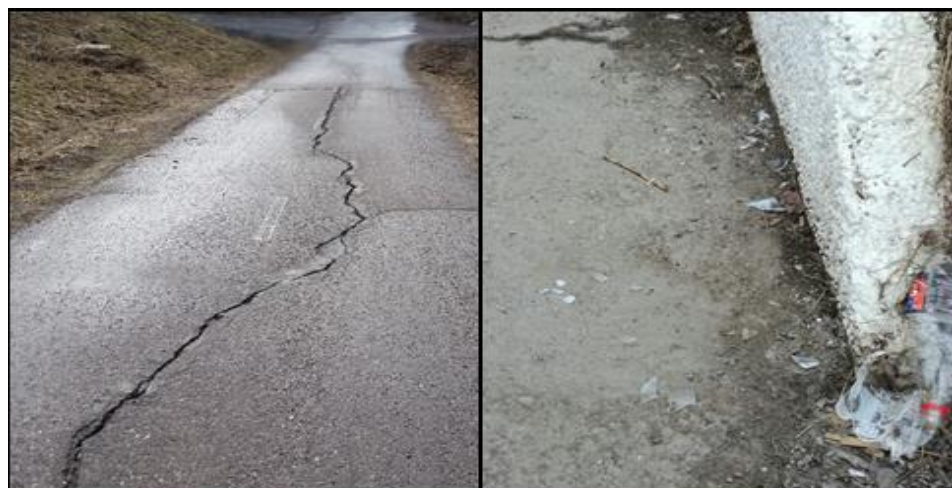
Kaskitien kuntotarkastelussa havaittiin mm. routavaurioita väylän pinnoitteessa sekä lasinsirpaleita tunnelin läntisellä suulla.

Kuva 28. Kaskitien alikulun pinnoitteessa ja kunnossapidossa havaittuja epäkohtia.

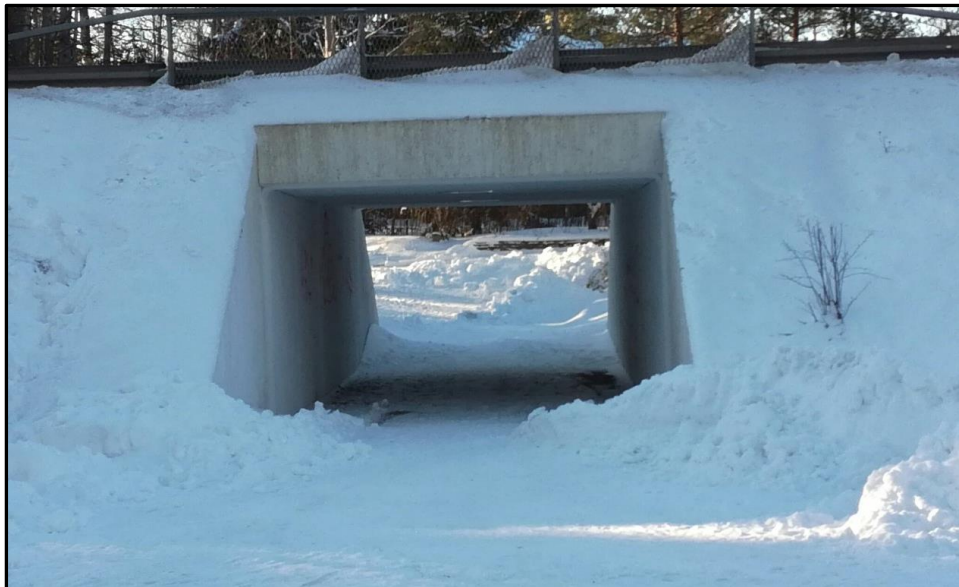
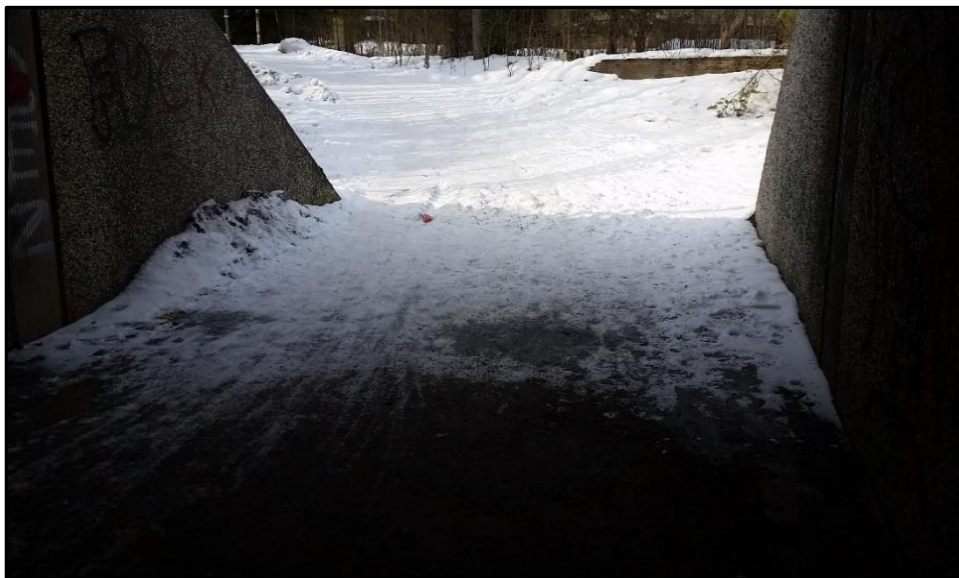
Kuva 40. Punajuurikujan alikulun kuntokartoitusta talvella ja kevättalvella 2016.

Punajuurikuja	kunnossapito: hiekoitus, aeraus, lakaisu, roskat			näkyvyys: pensaat, kuolleet kulmat			tien kunto: routavauriot			tien kunto: ajoratamerkinnot			valaistus			liikennemerkit		
	ok	ei	eos	ok	ei	eos	ok	ei	eos	ok	ei	eos	ok	ei	eos	ok	ei	eos
jk+pp LÄNSI	1			4			1			0			4			2		
alikulun suu LÄNSI	1			2			1			0			2			0		
alikulku	1			1			1			0			1			0		
alikulun suu ITÄ	1			2			1			0			2			0		
jk+pp ITÄ	1			1			1			0			1			5		
muuta	Länsipuolen jk+pp-kyllti suunnattu väärin, suora yhteys myös mopoautoilla, ViaCount ti-ke klo 12.00-17.30. Roskainen, pimeä, huonokuntoinen ja huonosti havaittavissa itäpuolelta

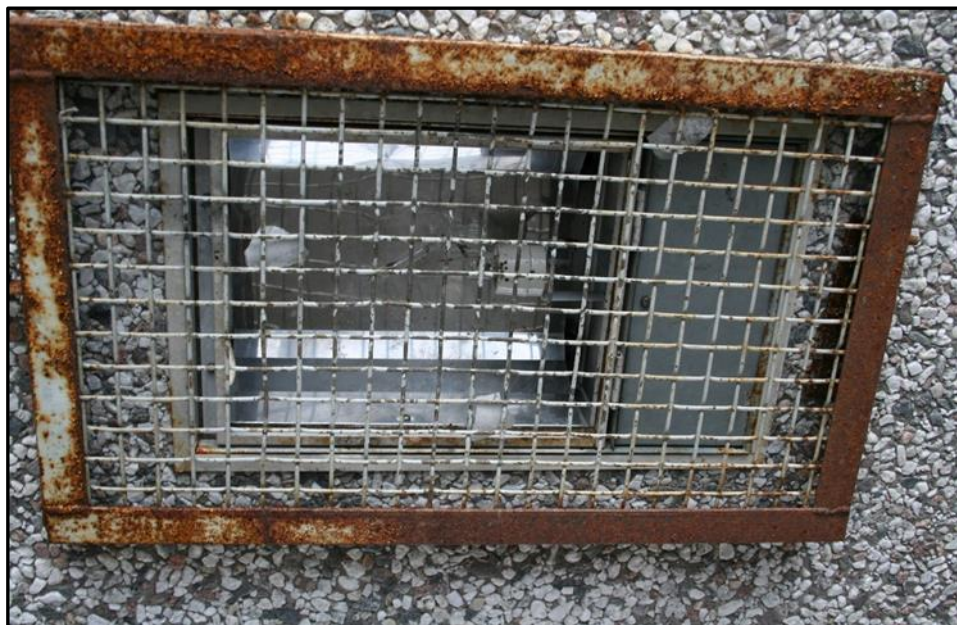
Kuva 41. Punajuurikujan alikulkutunnelin valaisimet olivat kaikki rikki 4/2016.

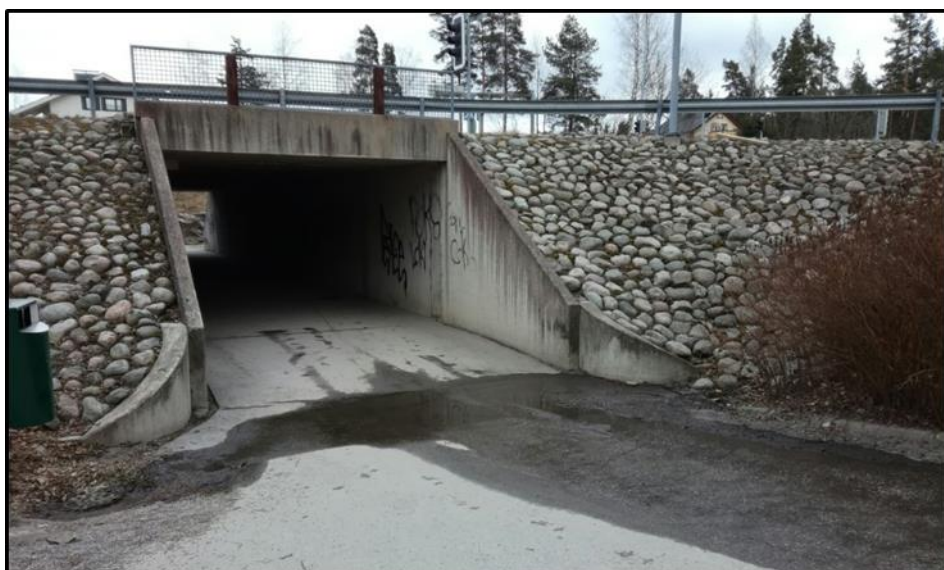
Kuva 46. Veden kerääntyminen alikulun suulle Siipoontiellä keväällä 2017.

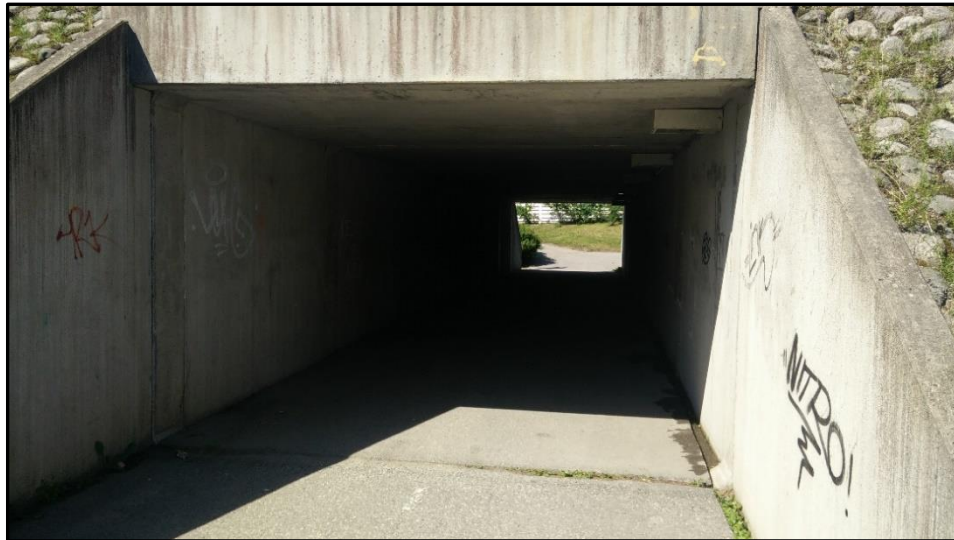
Kuva 47. Sipoontien tunnelin pimeys päivällä kesäisessä kirkaassa säässä.

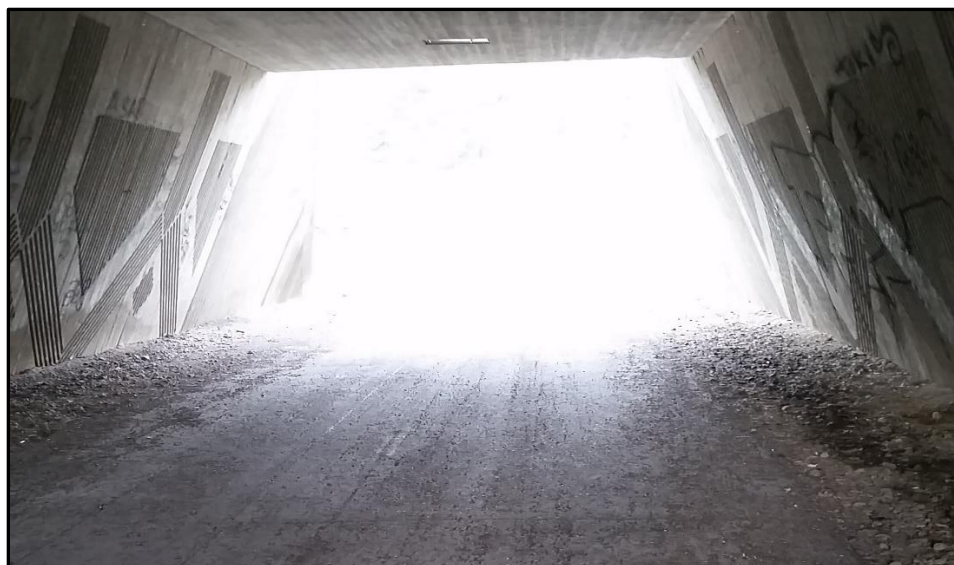
Kuva 48. Häikäisyefekti kirkaalla säällä Laurilantien alikussa keväällä 2016.

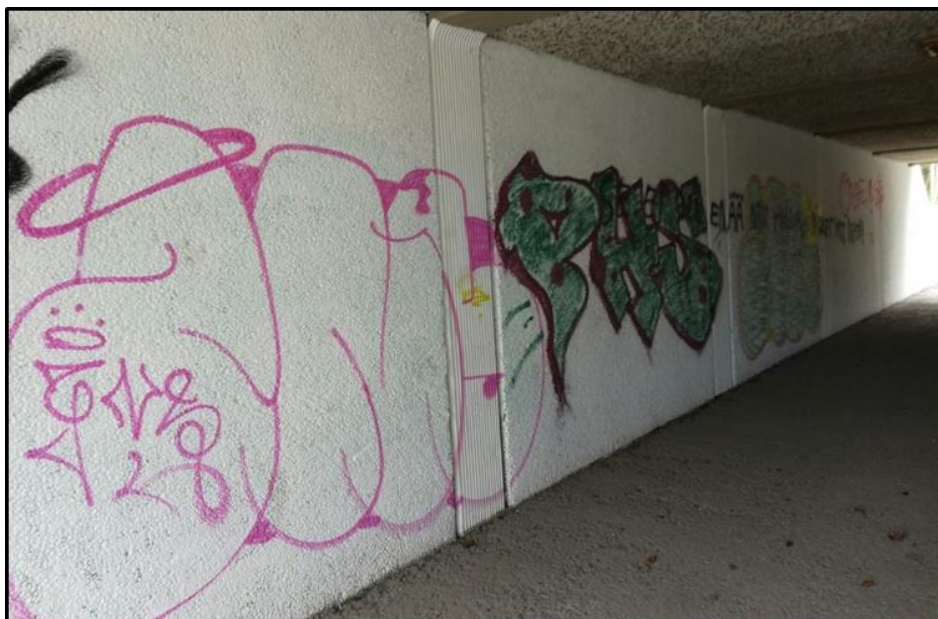
Kuva 49. Valkoiseksi maalattujen seinäpintojen tilanne Kaskitiellä keväällä 2017.

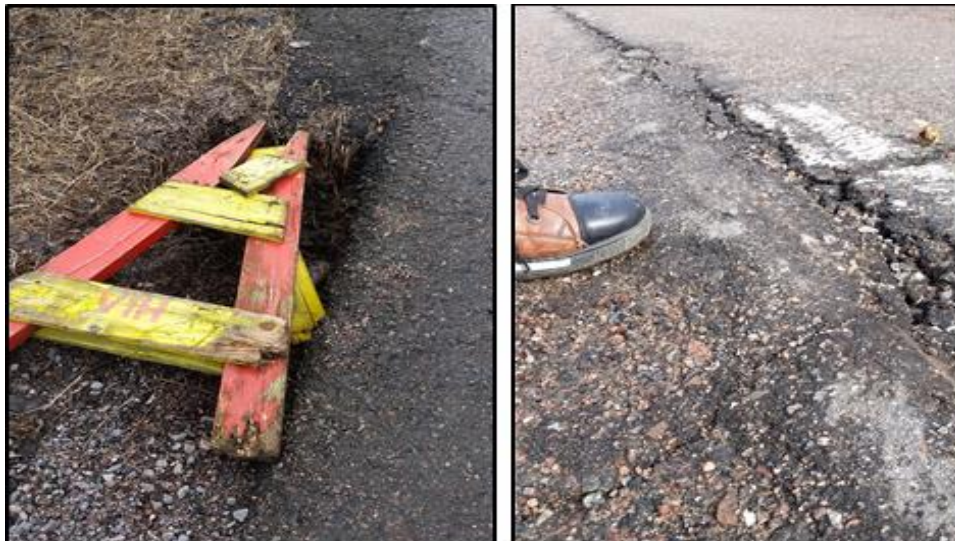
Kuva 50. Kaskitien kunto- ja kunnossapitokartoituksen näkymiä keväällä 2016.
