# Muurattujen julkisivujen vauriot, korjaus ja kuntotutkimusmenetelmät

Metropolia Ammattikorkeakoulu

Opinnäytetyö

24.8.2017

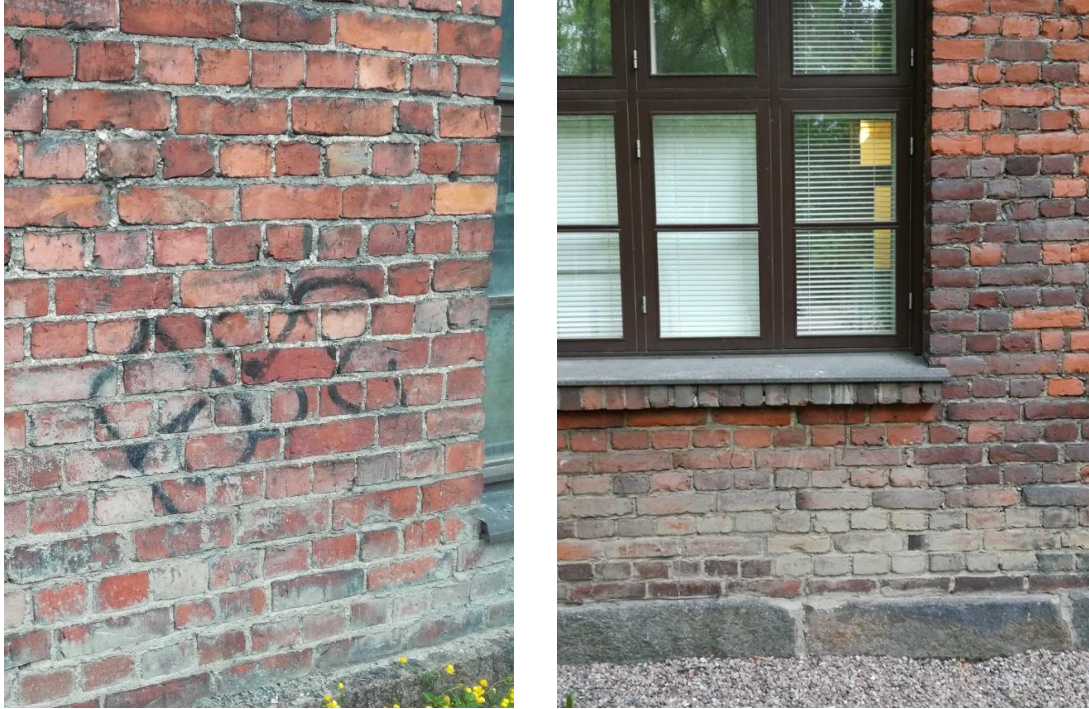
Kuva 5. Likaantuneet tiilijulkisivut. Kuva: E. Kangas, 06.2017.

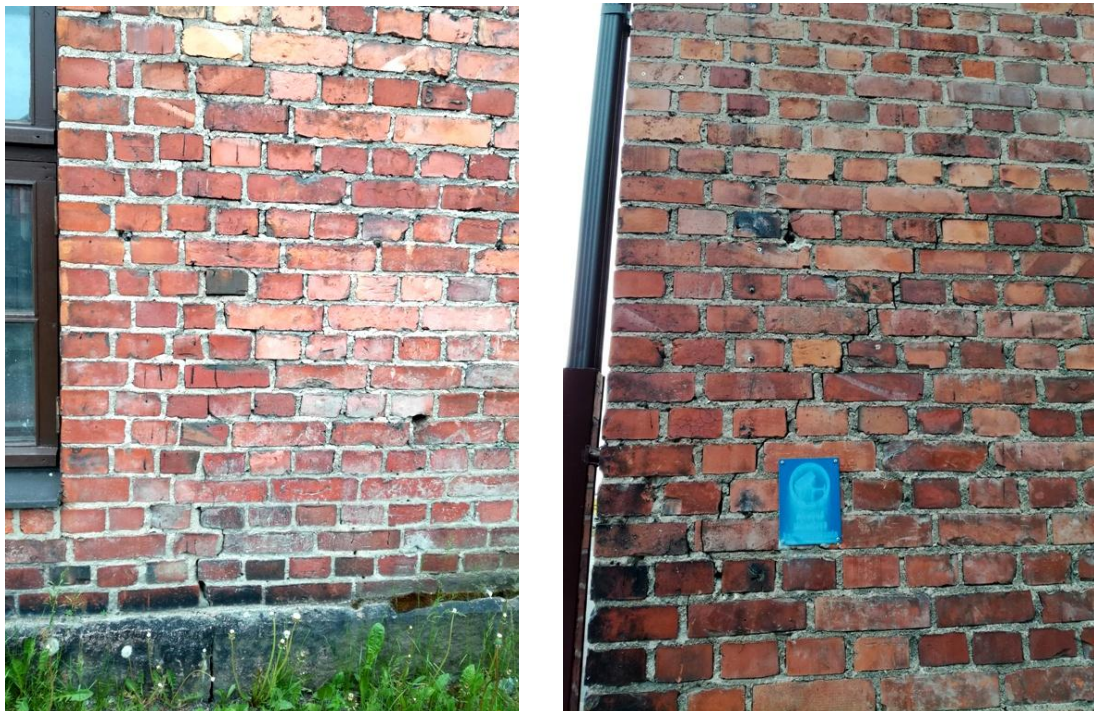
Kuva 6. Perustusten epätasaisesta painumisesta johtuvat halkeamat Riihimäen veturitallien tiiliseinissä. Kuva: E. Kangas, 06.2017.

Julkisivuissa 1, 7, J ja L ilmestyneet halkeamat johtuvat todennäköisesti perustusten epätasaisesta painumista (Kuvat 6 ja 29). Halkeamat aukkojen yläpuolella julkisivuissa C (Kuva 30) saattoivat aiheutua ikkunoiden ylityspalkkien taipumisesta. Halkeamat menevät pääosin laastisaumoja pitkin. Ennen halkemien varsinaista korjausta tulee tarkastaa rakennusrunko rakenteellisten liikkeiden kannalta sekä tarvittaessa suorittaa rakennelaskelmia. Lisäksi voidaan seurata halkeamien etenemistä ja jos ne eivät enää liiku, suoritetaan tarvittavat korjaukset. Halkeamat laastisaumoissa avataan ja täytetään soveltuvalla kalkkilaastilla. Mikäli halkeama on tiilessä, on syytä vaihtaa halkeilleet tiilet uusiin.

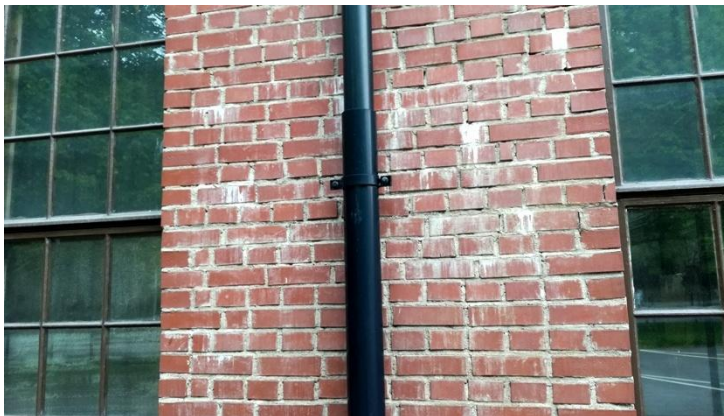
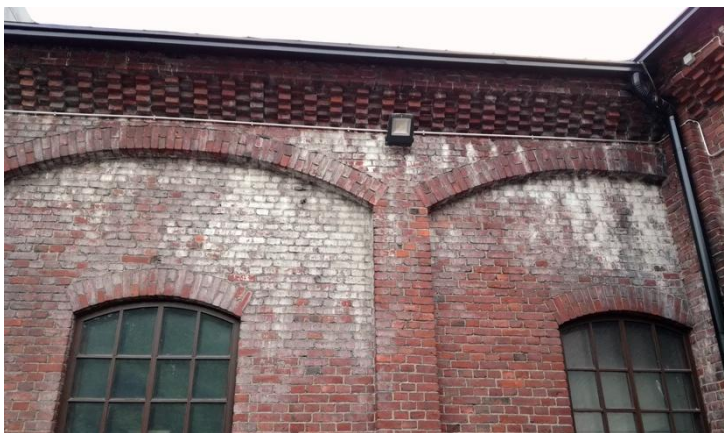
Kuva 7. Kiteytyneet suolat veturitalin julkisivuissa. Kuva: E. Kangas, 06.2017.

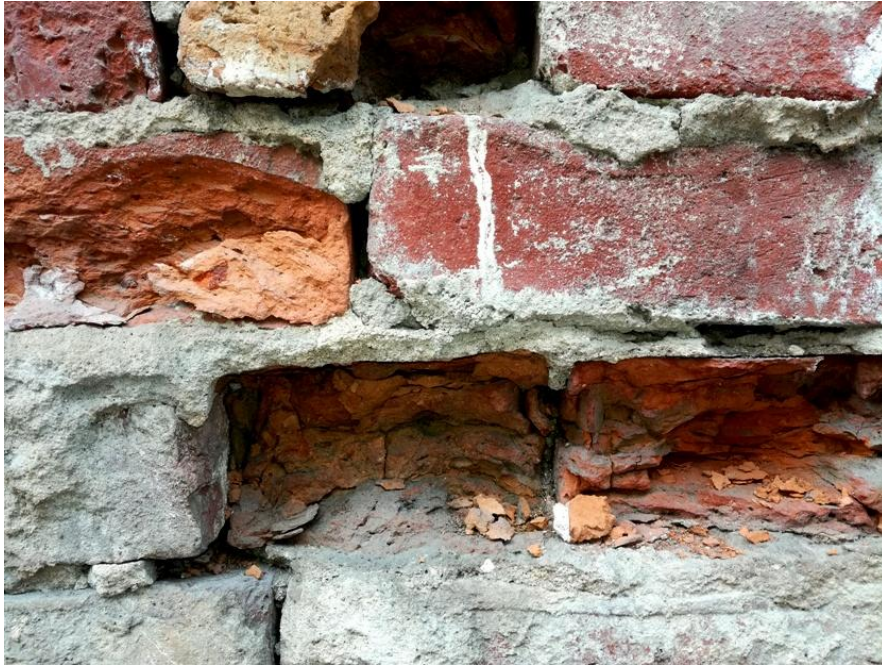
koko tiilen huokosrakenne on täyttynyt vedellä. Lisäksi rakenteellisen lujuuden on oltava jääkiteiden aiheuttamaa laajenemisvoimaa suurempi. Mikäli rakenne ei kestä kidepainetta, jäätymis-sulamis-sykliä ajan kanssa rikkovat tiilen. Pakkasvaurio ensin rapauttaa muuratun julkisivun pintaa, jolloin tiili rapautuu liuskeisina pieninä levyinä (Kuva 8). [15, s. 107–110.]

Kuva 8. Pitkälle edenneet pakkasvauriot tiiliseinässä. Kuva: E. Kangas, 06. 2017.

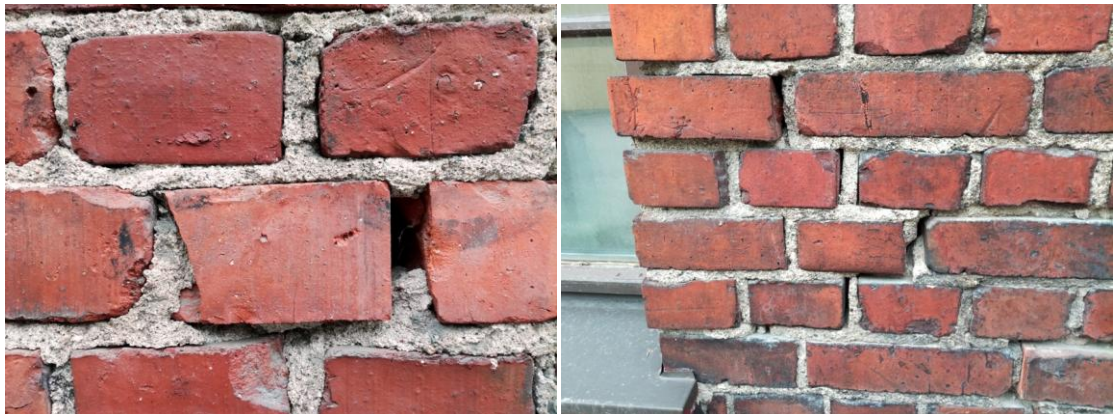
Kuva 9. Puutteelliset laastisaumat tiilimuurissa. Kuva: E. Kangas, 06.2017.

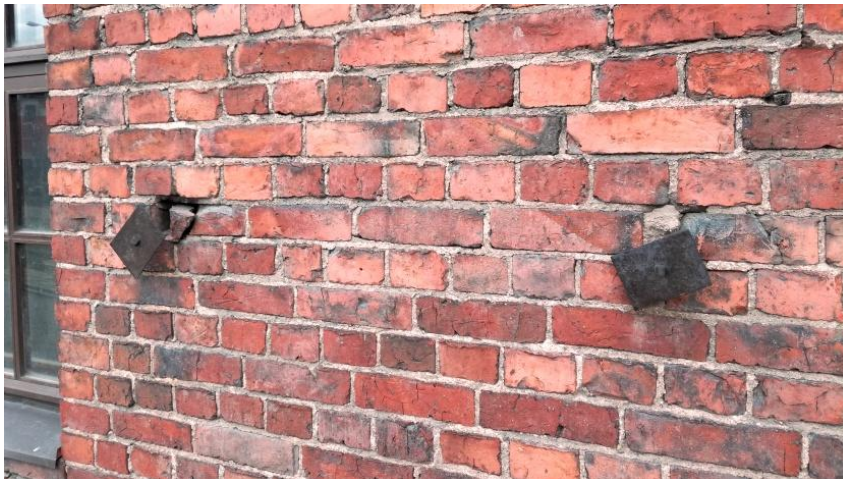
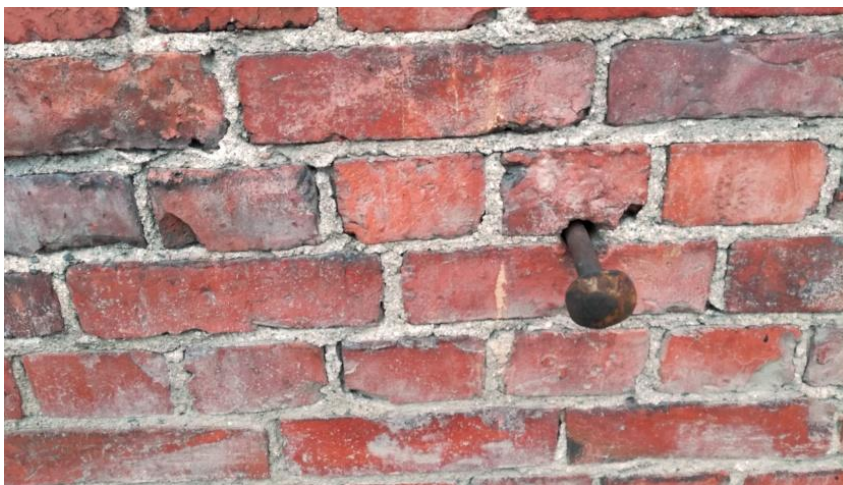
Kuva 10. Ruostuneet teräksiset tukiosat tiilimuurissa. Kuva: E. Kangas, 06.2017.

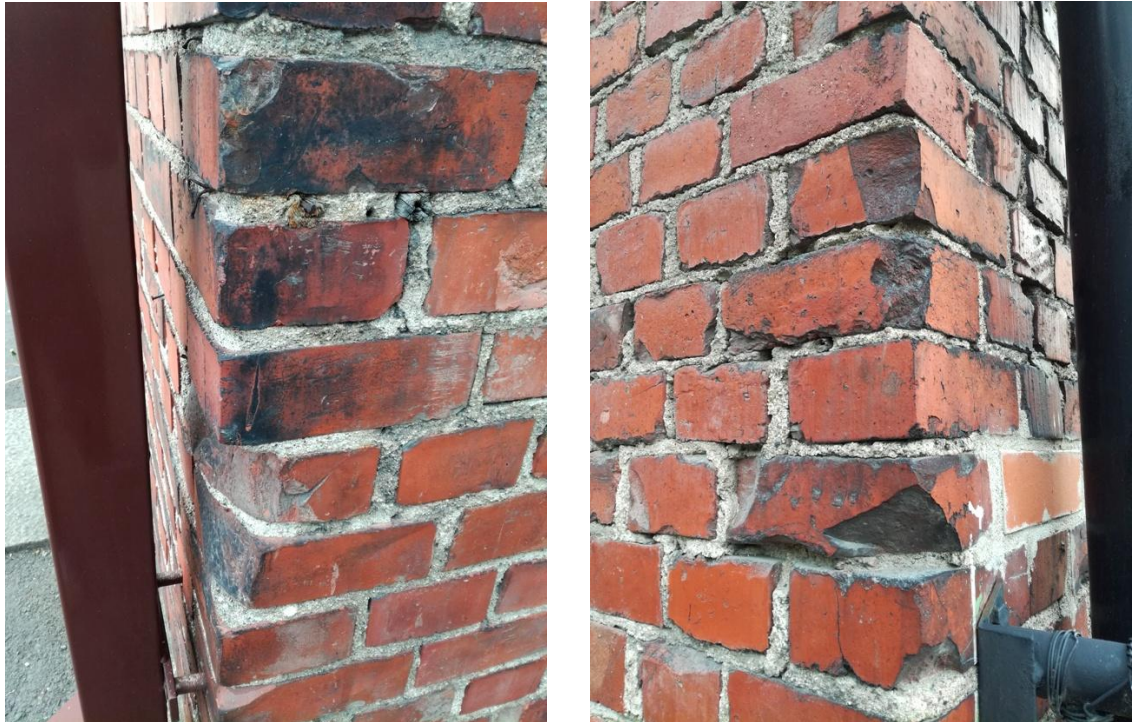
Kuva 11. Mekaanisista vahingoista aiheutuneet vauriot tiiliseinän kulmassa. Kuva: E. Kangas, 06.2017.

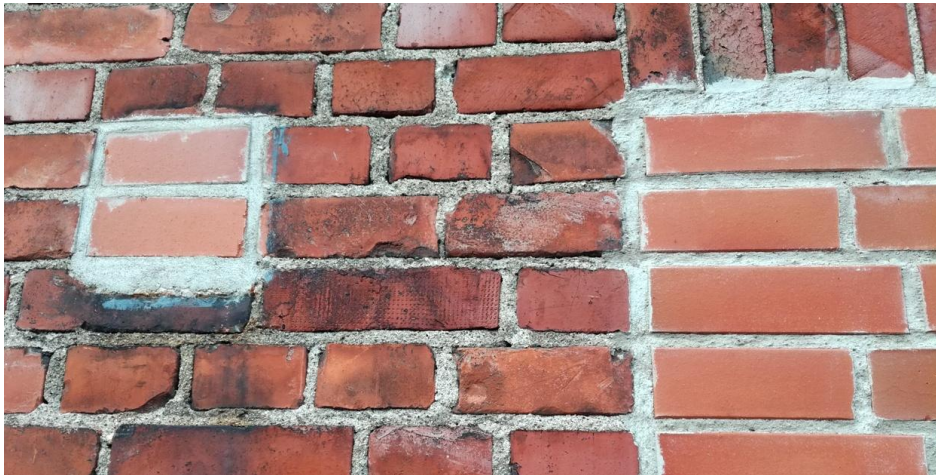
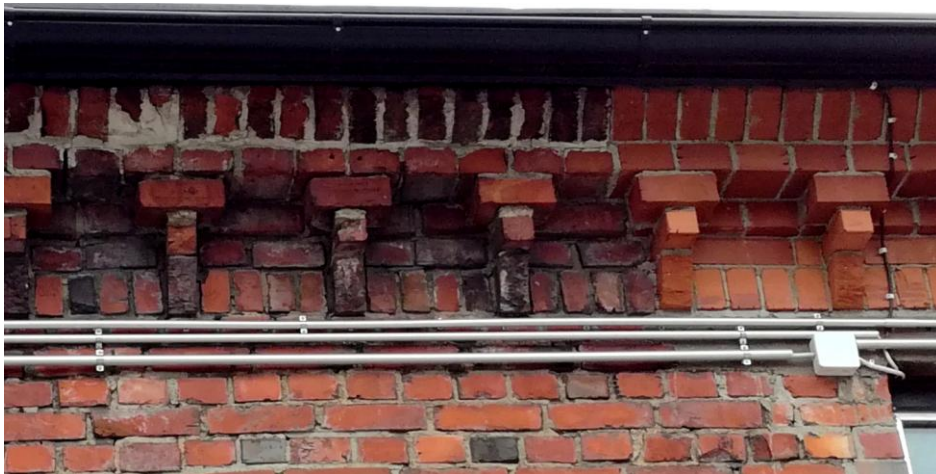
Kuva 12. Uudet tiilet selvästi erottuvat alkuperäisistä, niissä on tasaisempi väri ja muoto. Kuva: E. Kangas, 06.2017.

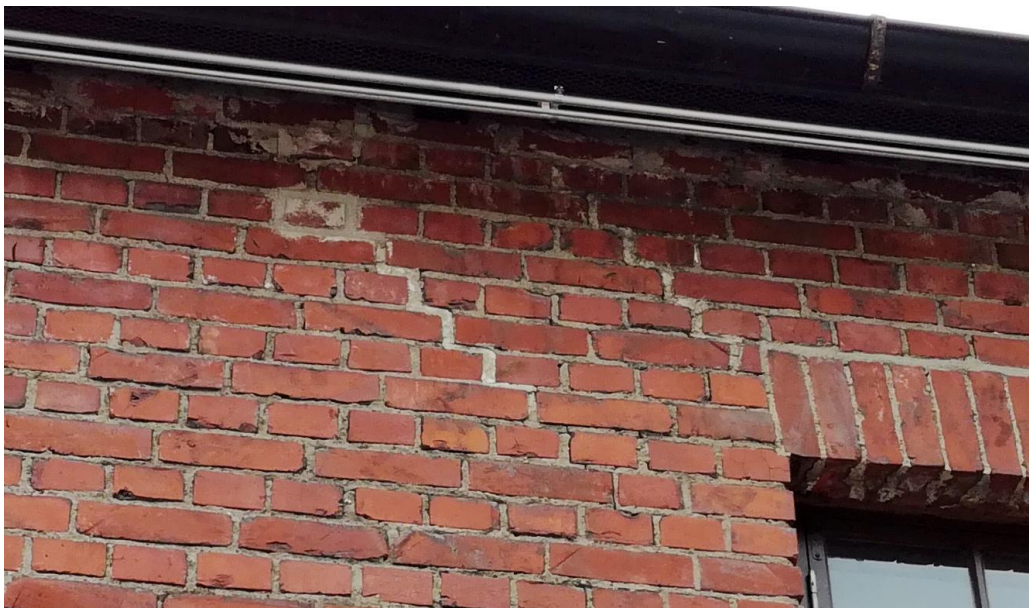
Kuva 13. Uusitut laastisaumat näkyvät julkisivussa. Kuva: E. Kangas, 06.2017.

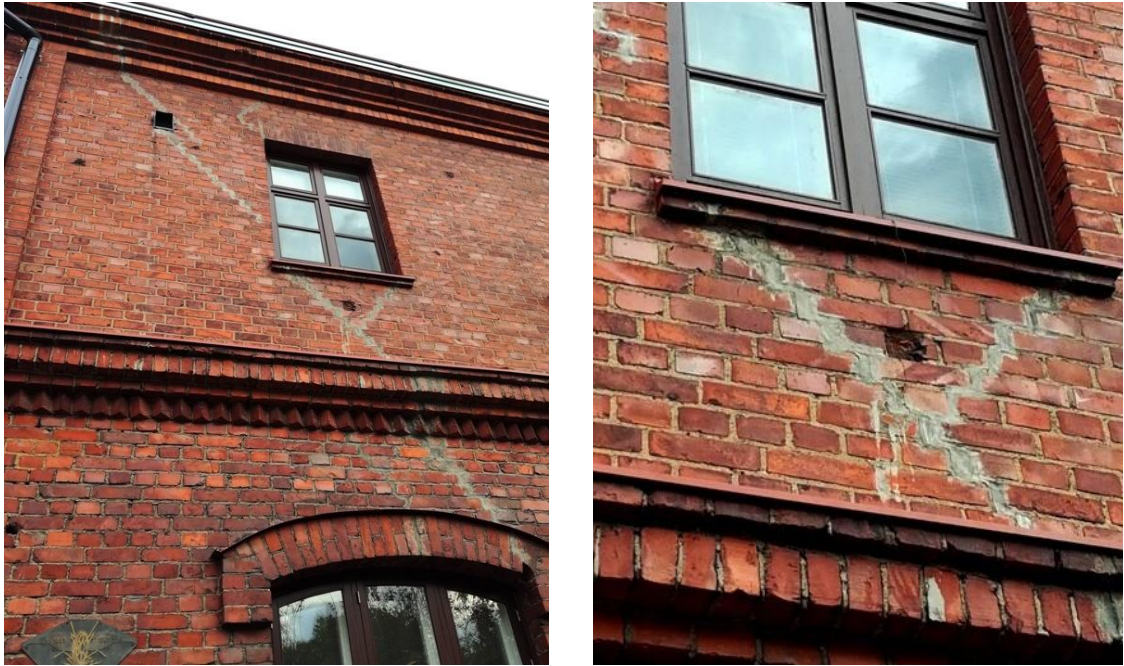
Kuva 14. Riihimäen lennätinkonepajan julkisivussa korjattu halkeama. Kuva: E. Kangas, 06.2017.

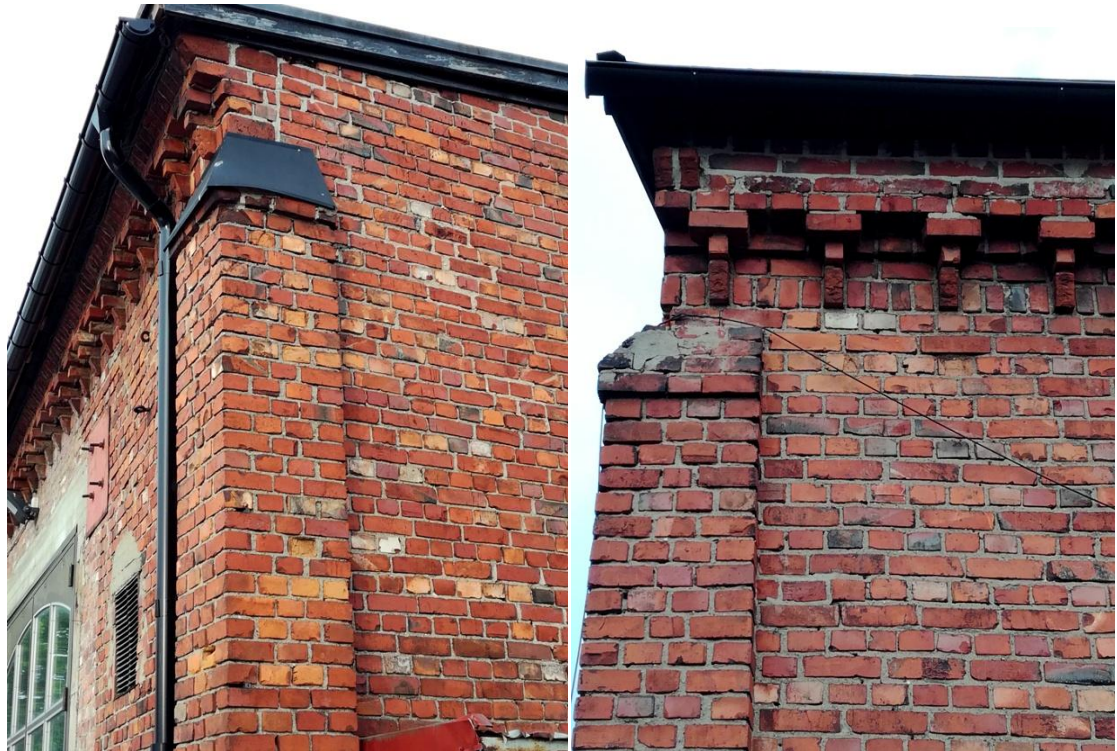
Kuva 15. Saman seinän toisessa päädyssä pilasterin pellitys puuttuu. Kuva: E. Kangas, 06.2017.

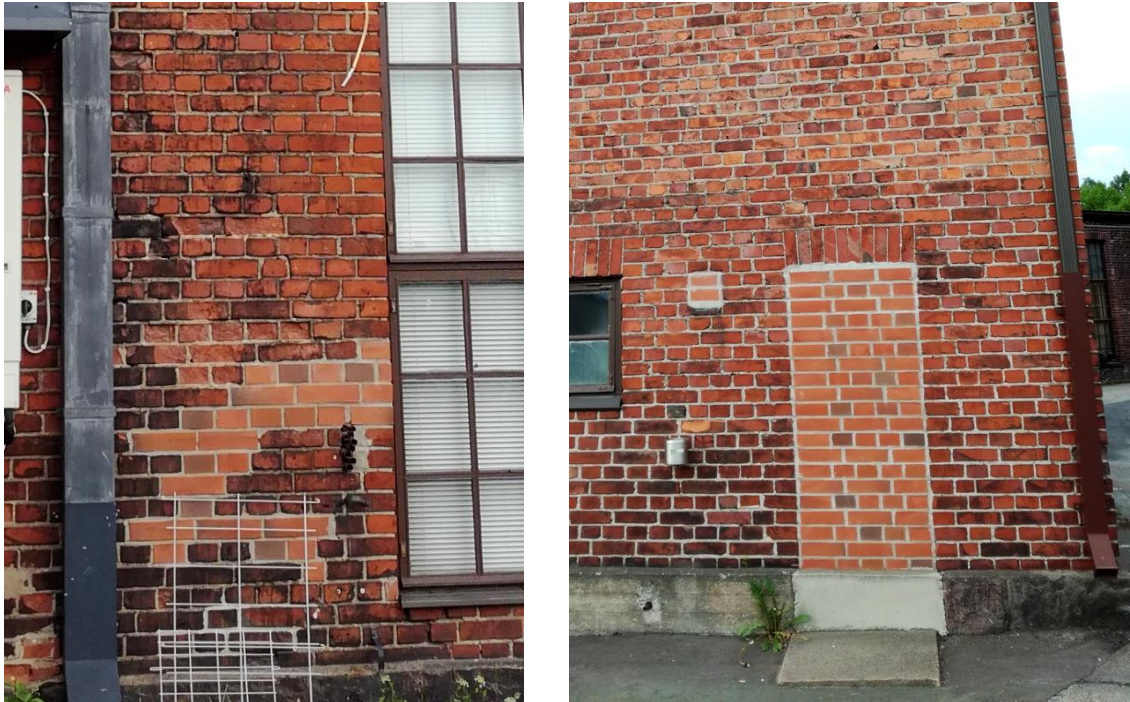
Kuva 16. Tiilien vaihtamisessa ei onnistu aina saada samanväristä lopputulosta, mutta teollisuusrakennuksen kohdalla julkisivun ulkonäköä tämä ei välttämättä haittaa. Kuva: E. Kangas, 06.2017.

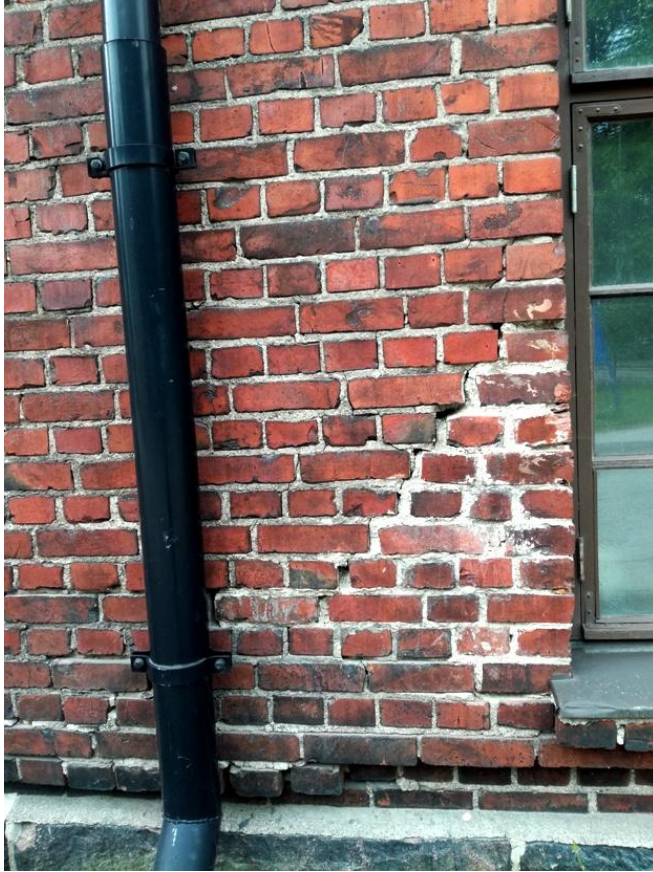
Kuva 29. Rakenteellisesta liikkeestä johtuva halkeama tiilimuurissa. Kuva: E. Kangas, 06.2017.

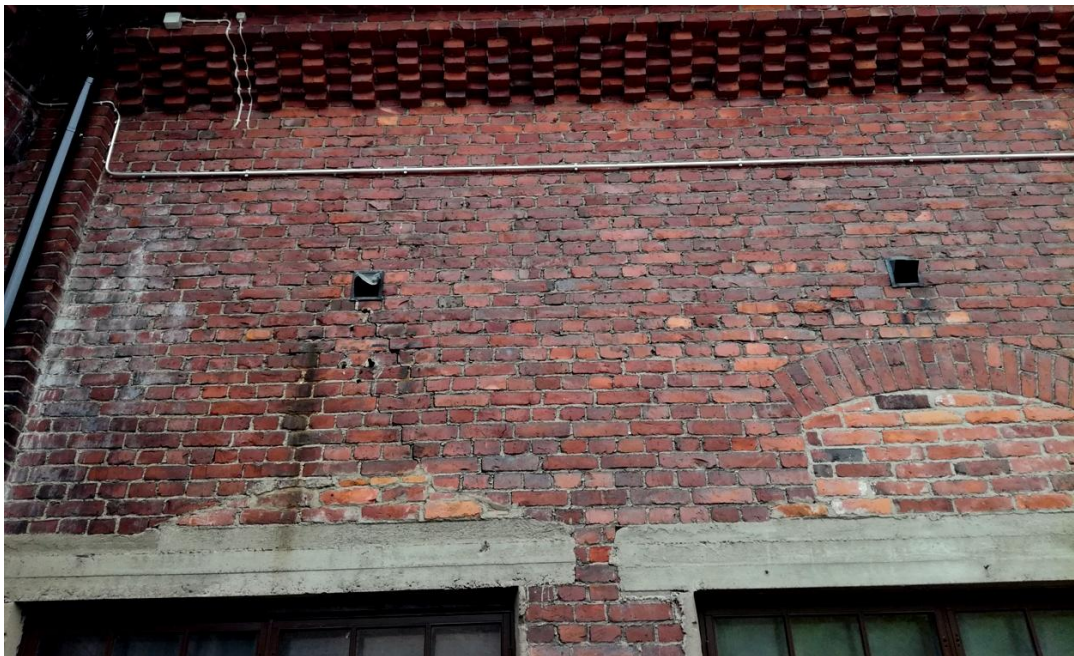
Kuva 30. Ikkunoiden yläpuolelle ilmestynyt halkeilu laastisaumoissa. Kuva: E. Kangas, 06.2017.

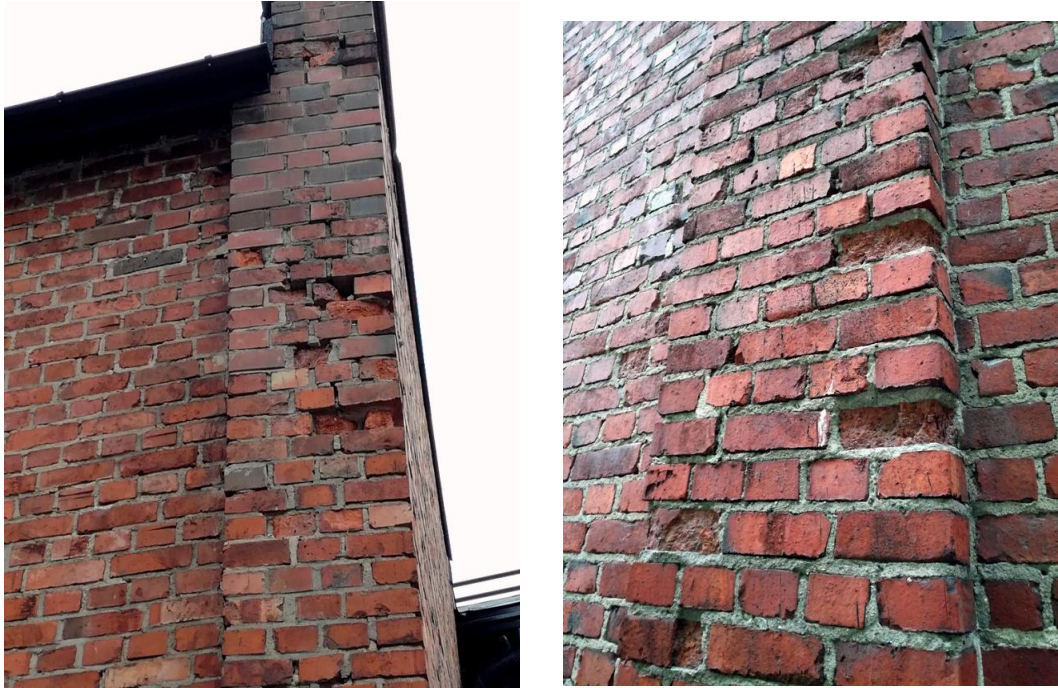
Aika monissa veturitallin julkisivuissa (A, D, E, M, L, 7) näkyy sekä pinnallisia että syvempiä tiilikivien vaurioita, jotka olivat aiheutuneet pakkasrasituksesta, mekaanisista iskuista tai tiilen kulumisesta ja rapautumisesta. Etenkin useissa paikoissa julkisivun pilastereissa on pakkasvaurioita. (Kuva 31).

Kuva 31. Vaurioituneet tiilet julkisivujen pilastereissa. Kuva: E. Kangas, 06.2017.

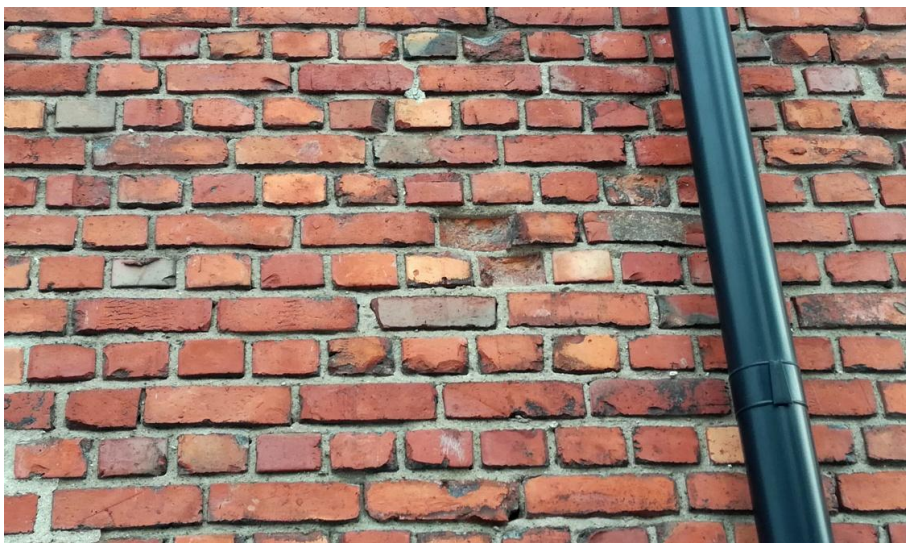
Kuva 32. Rapautunut tiilipinta. Kuva: E. Kangas, 06.2017.

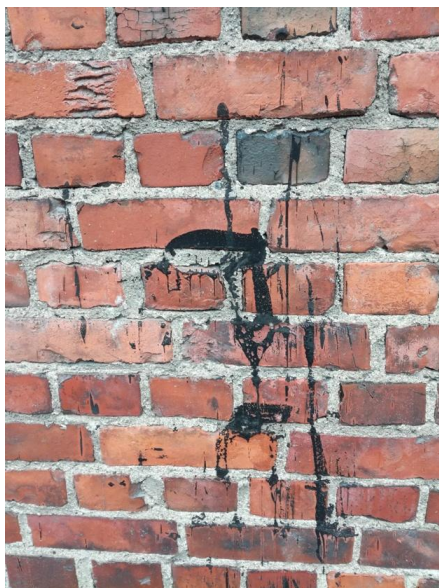
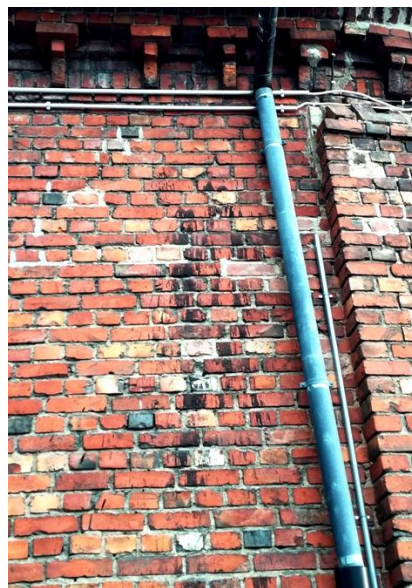
Kuva 33. Pellityksiä maalatessa tiiliseinään roiskunut maali. Kuva: E. Kangas, 06.2017.

Grafiitit julkisivussa 1 (Kuva 5) ja maalaustöiden yhteydessä tiilipintaan roiskunutta maalia julkisivuissa L-M (Kuva 33) poistetaan samalla menetelmällä, esimerkiksi soodapuhalluksen avulla tai käyttämällä kuivajääpuhdistusmenetelmää. Molemmat puhdistuksen toimenpiteet eivät välttämättä vaadi mitään jälkitoimia. Työt suoritetaan erityislaitteilla ja putsaus kannattaa tilata siihen erikoistuneelta yritykseltä.

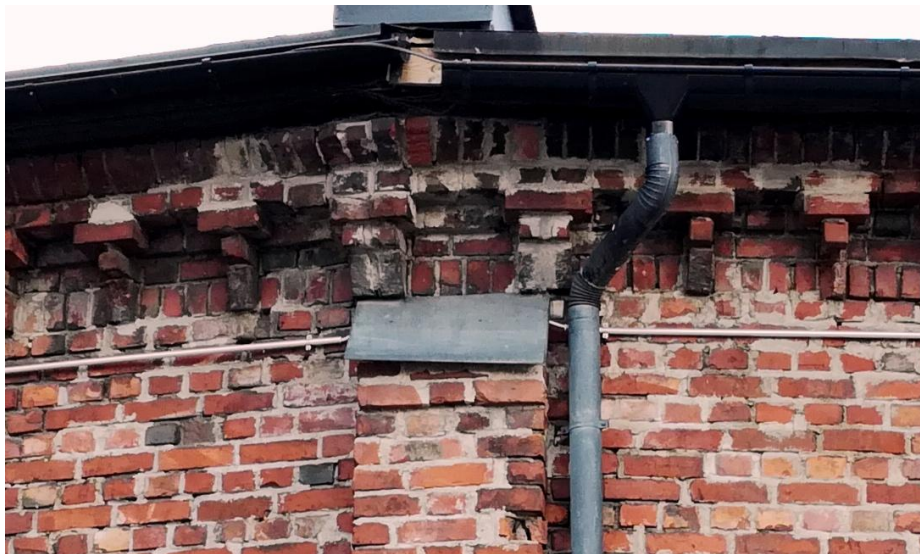
Rakennuksen pellit on uusittu 1900-luvun lopulla, monet niistä ovat tyydyttävässä kunnossa. Julkisivuissa D, F, L ja M muutaman pilasterin pellitys kuitenkin puuttuu kokonaan ja muutamat toimivat huonosti (Kuva 15), mikä aiheuttaa viistosateesta ja pakkasesta suojan puuttuessa pilasterin ja seinän vaurioitumisen.

Kuva 34. Pellitysten kiinnitys, tiivistys ja toimivuus tulee tarkastaa. Kuva: E. Kangas, 06.2017.

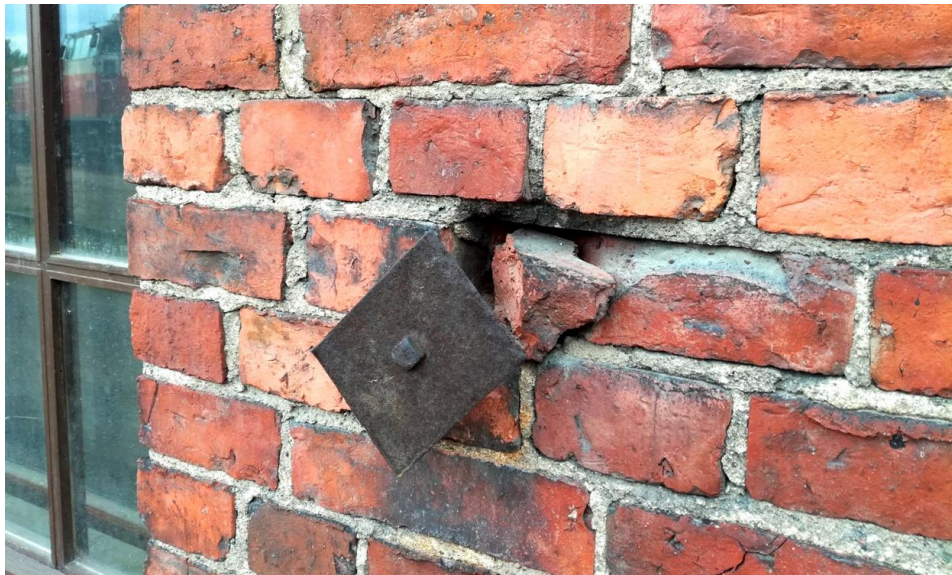
Kuva 35. Tukirakenteen ruostuminen aiheutti tiilen irtoamisen muurista. Kuva: E. Kangas, 06.2017.

Metallirakenteiden alkuperäinen pintakäsittely on pääosin irronnut ja korroosio on edennyt pitkälle. Nämä osat voidaan ensin puhdistaa ruosteesta esimerkiksi suihkupuhdistuksella ja sitten pintakäsitellä maalausjärjestelmällä ruostumattomaksi. Korjaustöiden ajaksi alue on tuettava korvaavilla rakenteilla. [29, s. 41–43.]
