RITIKAN KOULUN KORJAUSSUUNNITELMA

Salovaara Matti

Opinnäytetyö
Tekniikka ja liikenne
Rakennus- ja yhdyskuntatekniikka
Insinööri (AMK)

2017

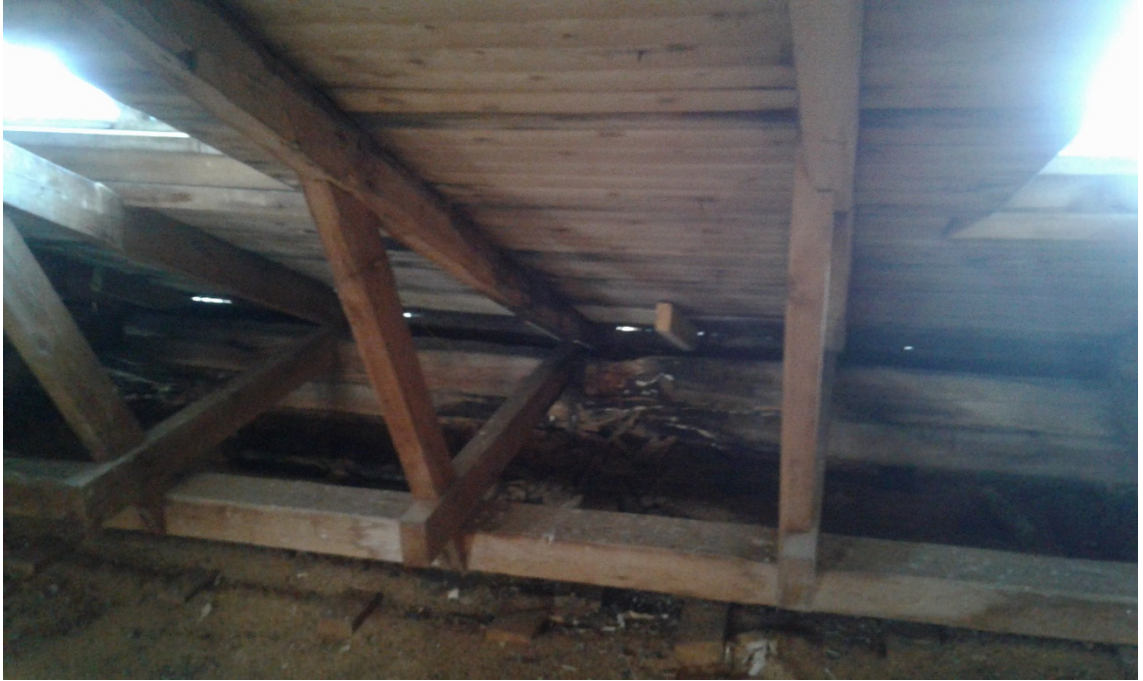
Kuvio 2. Hirsirungon kosteusvaurio

Rakennus toimii tällä hetkellä osittain Kemin kaupungin tilapalvelun varastona. Suurin osa rakennuksesta toimii säilytyspaikkana luokittelemattomalle tavaralle. Rakennus on ollut kylmillään vuosia ja peruskorjauksia ei ole tehty. Pieniä paikkauksia mm. vesikattoon on tehty vuosien saatossa. Korjauksista ei löytynyt dokumentteja, mihin olisi voinut luottaa. Rakennuksen kunto on päässyt rapistumaan vuosien saatossa. Vesikaton vuotamisesta ja sadevesikourujen tukkeutumisesta johtuen hirsirunkoon on tullut paikallisia kosteusvaurioita, jotka ovat johtaneet mm. kattoniskan osittaiseen tipahtamiseen (Kuvio 2).

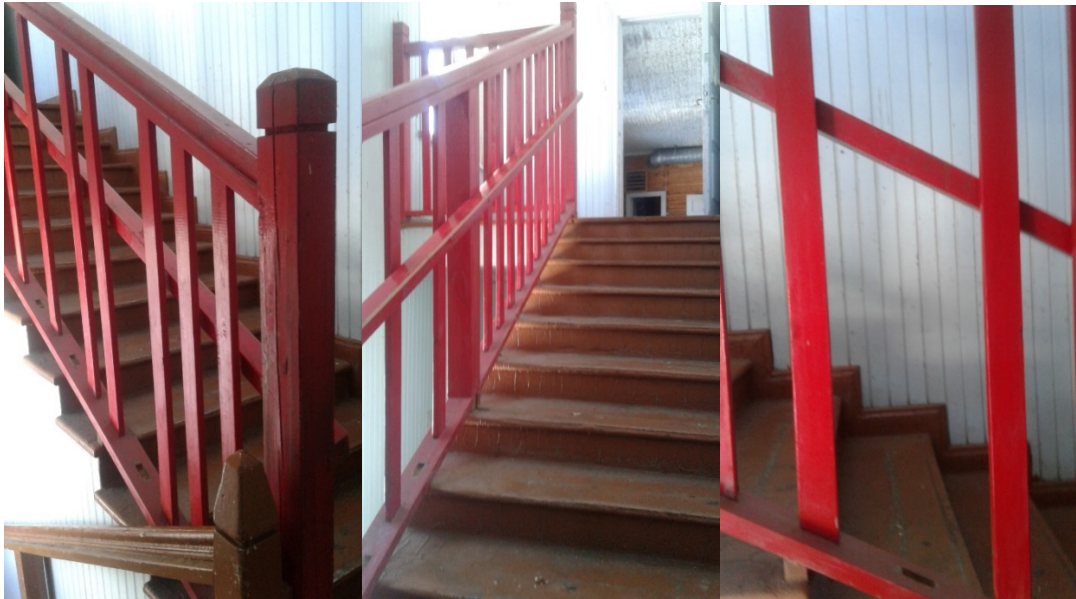
Kuvio 3. Porraskäytävä ja kaiteet

Sisäportaat ja porrashuone tulee säilyttää muuttumattomana alkuperäisestä ulkoasusta. Portaiden askelmien vahvistaminen tehdään mahdollisuuksien mukaan purkamalla askelmat varovasti ja laittamalla lisätukia askelmien alle. Mikäli tukeminen ei ole mahdollista, heikot askelpuut vaihdetaan uusiin. Portaiden kai-teista puuttuu pinnoja. Portaiden yläosan kaiteet ovat muutettu jossakin vaiheessa alkuperäisistä. Kaiteet muutetaan vastaamaan alaosan kaiteita ohjauspuun ja tolppien osalta. Kaiteisiin tehdään samantyylliset pinnat, kuin Salervon muissa suunnittelemissa kohteissa esim. Lielahden koulussa Tampereella (Hirvikallio 2014, 26–29). Liitteessä 6 on porraskaiteista kuva. Kuviossa 3 on kuva portaista ja muutetuista yläosan kaiteista.

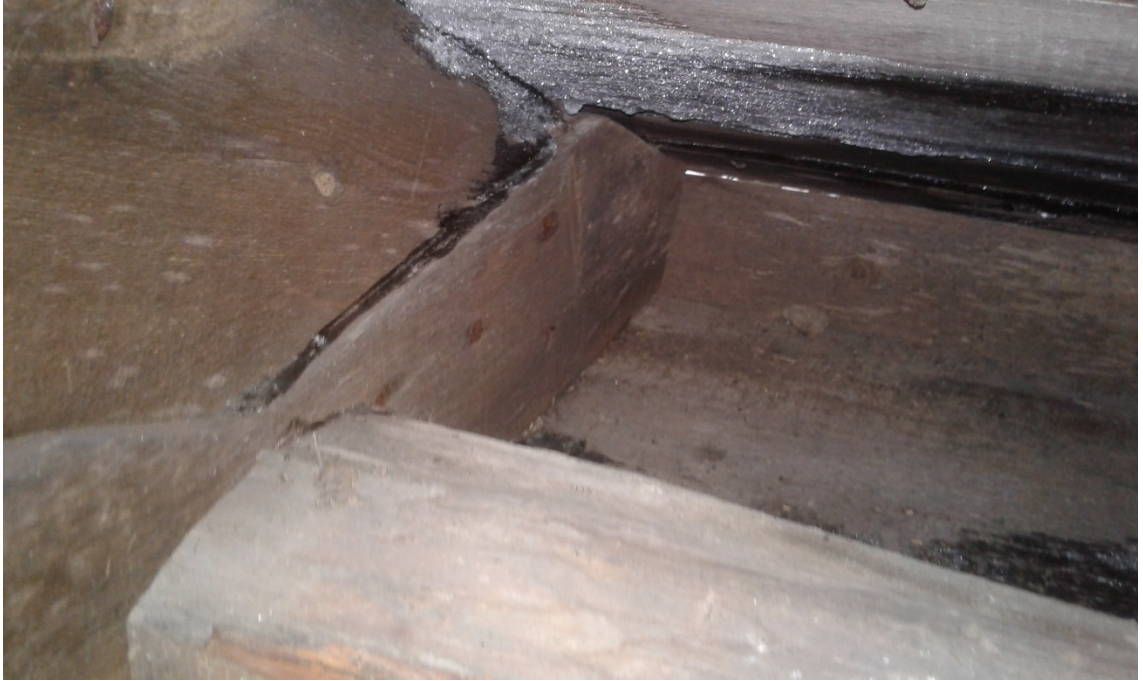
Kuvio 5. Rästäs rakenne ja sen vaurioita

Räystäsrakenteen vaurioita ja rakennetta näkyy kuviossa 5. Lahovikaiset osat poistetaan kokonaan ja korvataan uusilla. Runkorakenteita mahdollisesti vahvistetaan uusilla osilla.

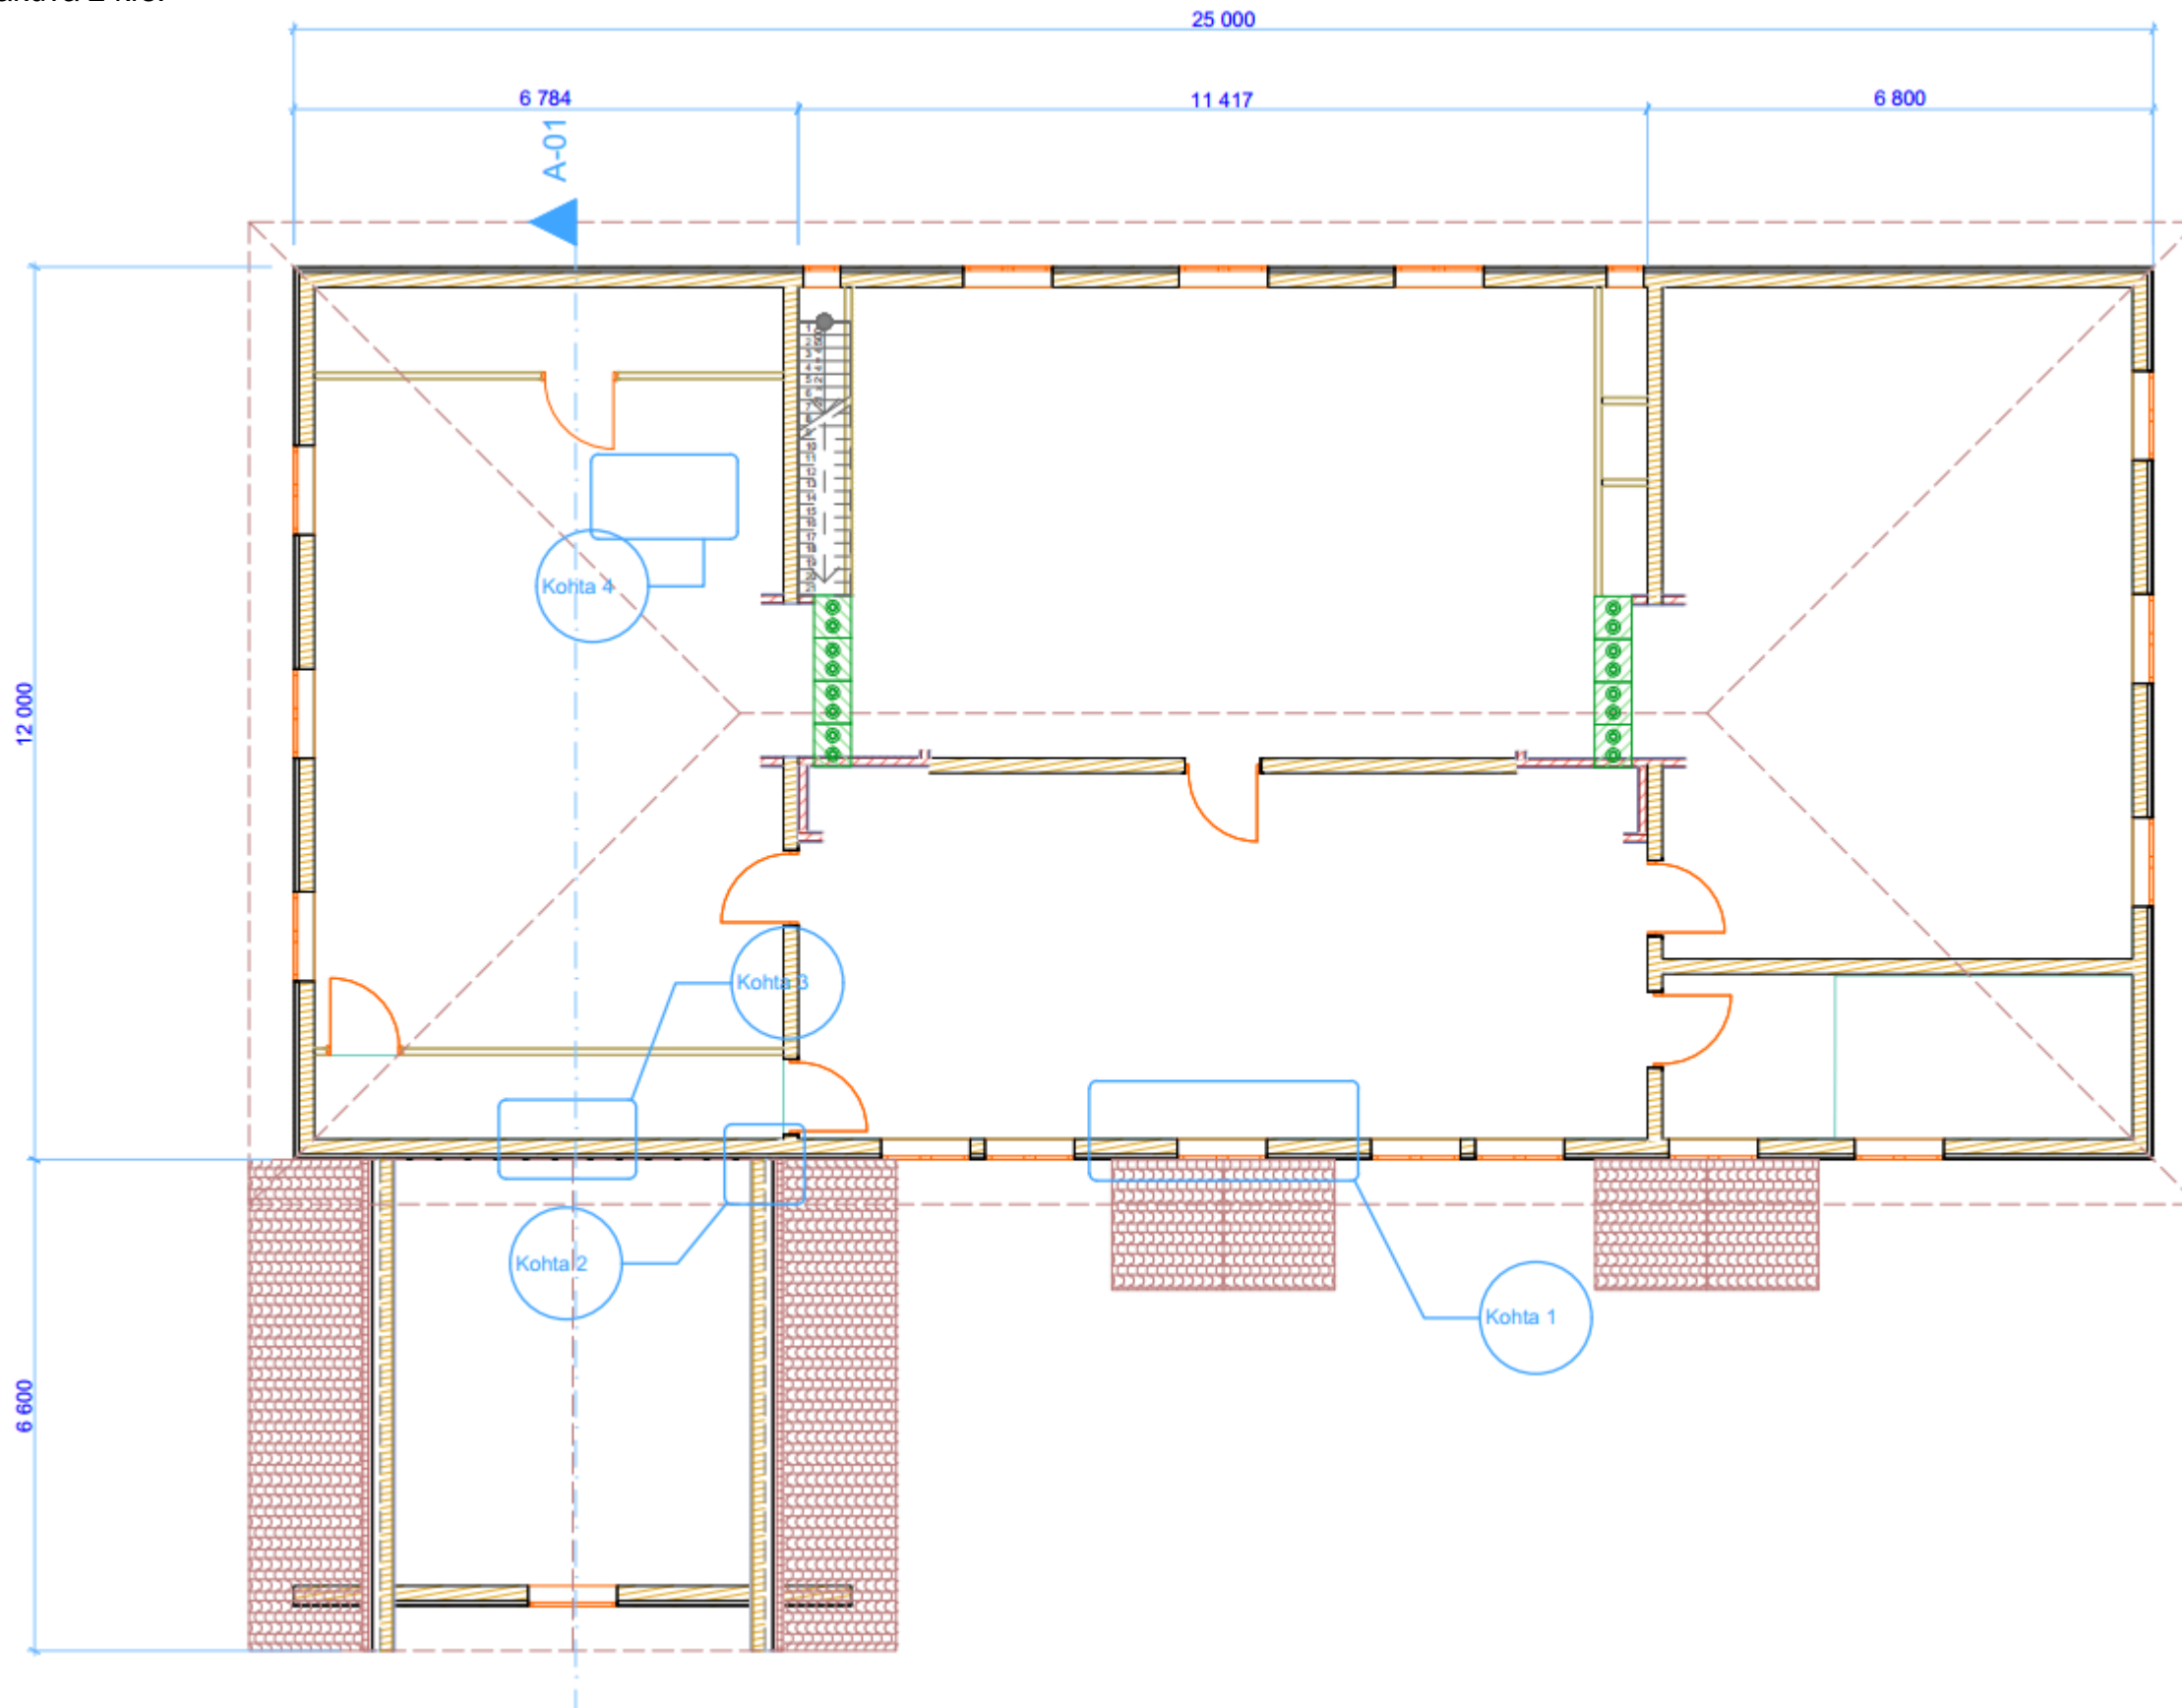
Liite 2. Pohjakuva 2 krs.

Liitteissä 1 ja 2 on rakennuksesta suuntaa-antava pohjakuva. 2. kerroksen pohjakuvaan on ympyröity korjausta vaativat kohdat. Selitykset löytyvät kohdittain:

Kohta 1

Kohta 2

Keittiösiiven sisänurkassa lahovaurioituneet seinähirret vaihdetaan uusiksi ja siihen liittyvän pitkän seinän hirret vaihdetaan vaurioituneilta osin. Vähemmän vaurioituneista hirsistä lovetaan vaurioitunut osa pois ja kolo paikataan sopivalla puukappaleella, joka kiinnitetään puutapeilla (50 mm*8 mm) vanhaan hirteen. Hirsien vaihtaminen suoritetaan periaatekuvan 1 mukaan (liite 3). Vähän homevaurioita kärsineistä hirsistä kasvusto poistetaan mekaanisesti. Seinien liitos toteutetaan pyrstöliitoksella (liite 4).

Kohta 3

Keittiösiiven piipun takaa lahonneet hirret vaihdetaan uusiksi periaatekuvan 1 mukaan. Hirsien vaihdossa otetaan huomioon myös kohdassa 2. vaihdettavat hirret, jotta pystytään välttämään lyhyitä hirsiiä ja hirsijatkoksia tulee mahdollisimman vähän rakenteen jäykkyyden säilyttämiseksi.

Kohta 4

Yläpohjapalkkien kohdalta poistetaan eristettä ja poistetaan kasvusto vaurioituneelta kohdalta. Mikäli hirsipalkit ovat kärsineet lahovaurioista pahasti, palkit vaihdetaan uusiksi kokonaan periaatekuvan 2 mukaan.

Merkityltä alueelta poistetaan yläpohjaeriste n. 20 m² alueelta kokonaan ja muiden rakenteiden purku suoritetaan vain tarpeen mukaan vanhoja pintoja säilyttäen mahdollisimman paljon. Kattorakenne tuetaan välipohjasta vaihdettavien hirsipalkkien molemmiin puoliin erillisen suunnitelman mukaan. Vaurioituneet seinähirret vaihdetaan kokonaan ja periaatekuvan 1 mukaan (liite 3). Vaurioituneet yläpohjaa kannattavat hirsipalkit vaihdetaan kokonaan uusiksi. Hirsipalkit liitetään ulkoseinään pyrstöliitoksella periaatekuvan 2 mukaan (liite 4). Pyrstöliitoksessa hirrelle lovetaan kiilamainen kolo seinähirteen. Hirsipalkki laitetaan ylhäältä paikoilleen. Kolon tulee olla tiukka ja palkki sovitetaan paikoilleen lyömällä vahingoittamatta hirttä.
