# 1910-luvulla rakennetun kerrostalon tuuletusparvekkeiden kuntotutkimus ja korjaus

Metropolia Ammattikorkeakoulu

Opinnäytetyö

10.5.2019

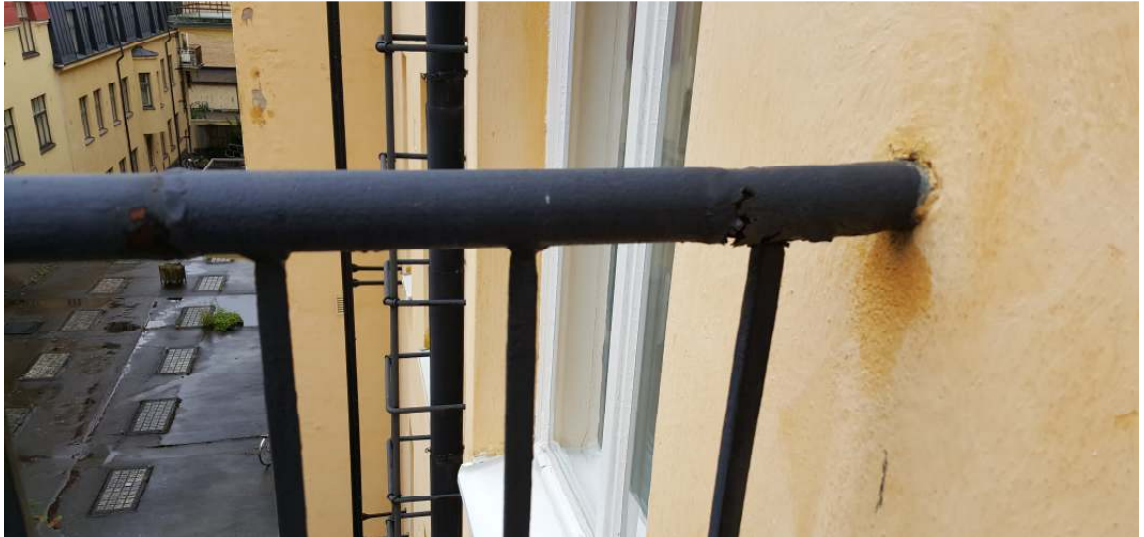
Kuva 24. Ylin parveke. Kaide on ruostunut puhki.

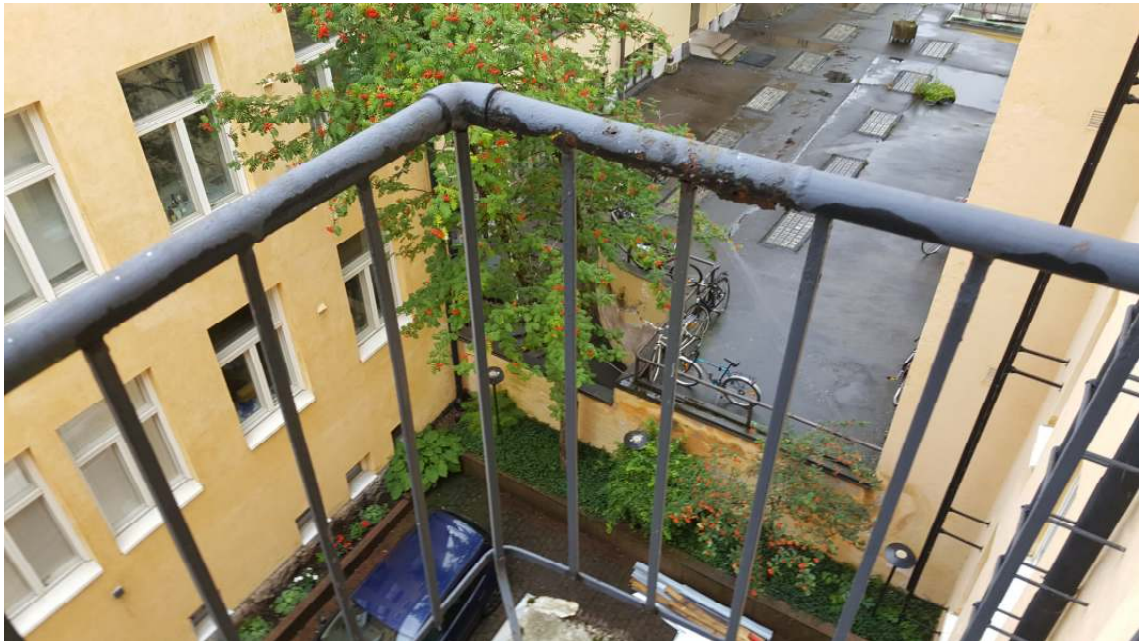
Kuva 25. Ylin parveke. Kaiteessa on runsaasti korroosiovaurioita, paikoin ruostunut puhki.

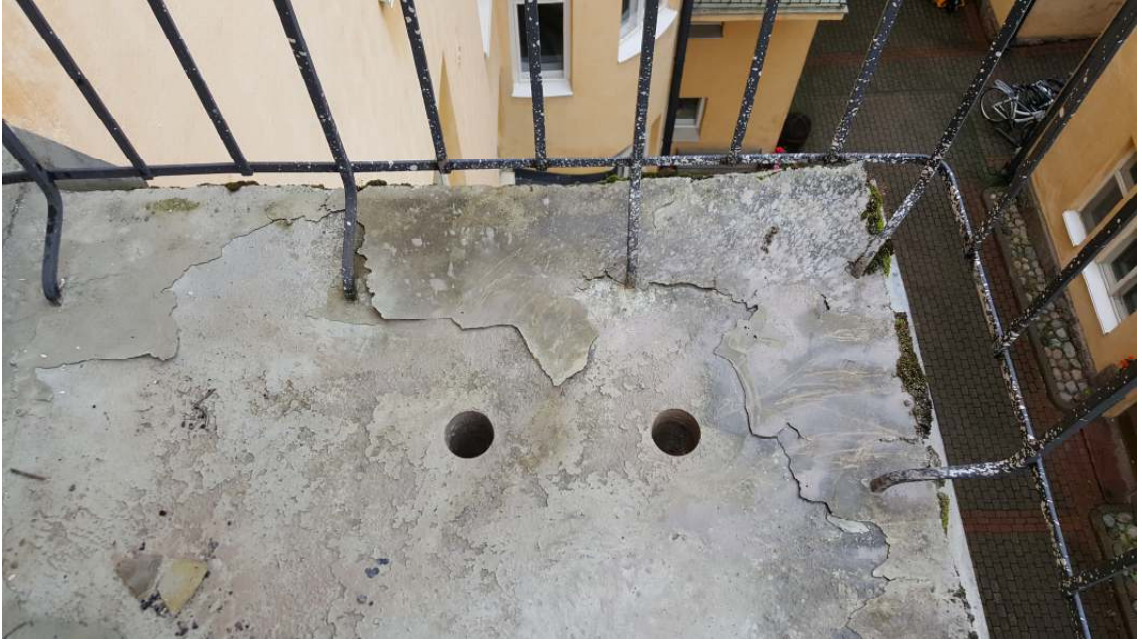
Kuva 26. Ylin parveke. Betonilieriöiden porauspaikat. Pinnoite on vaurioitunut, samoin pintabetonilaatassa on näkyviä vaurioita.

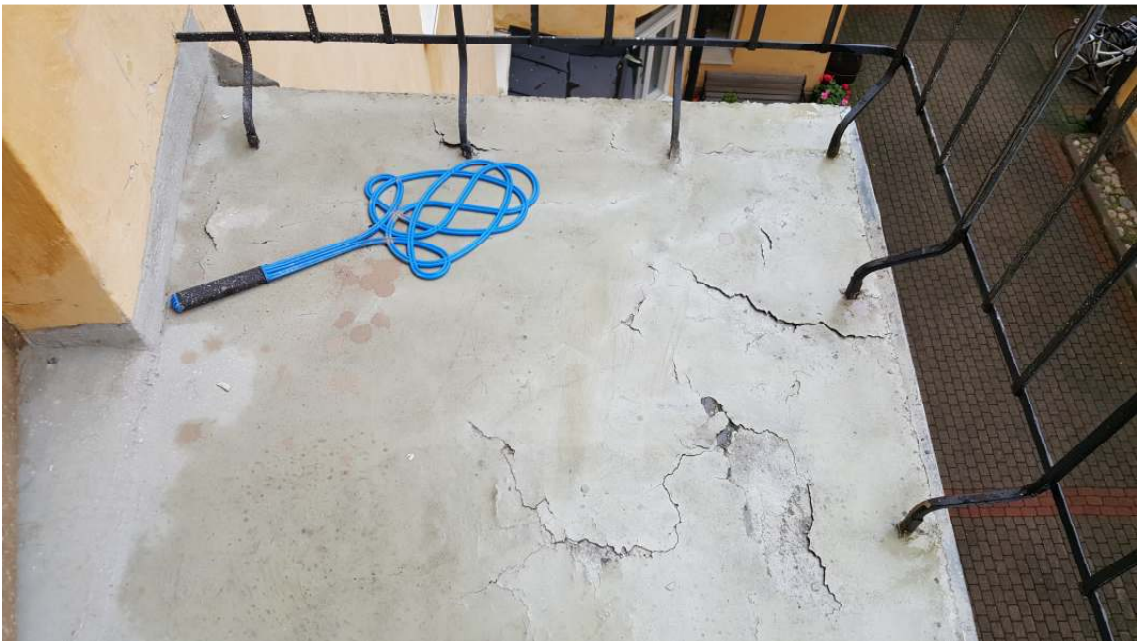
Kuva 27. Alin parveke. Pinnoite on vaurioitunut.

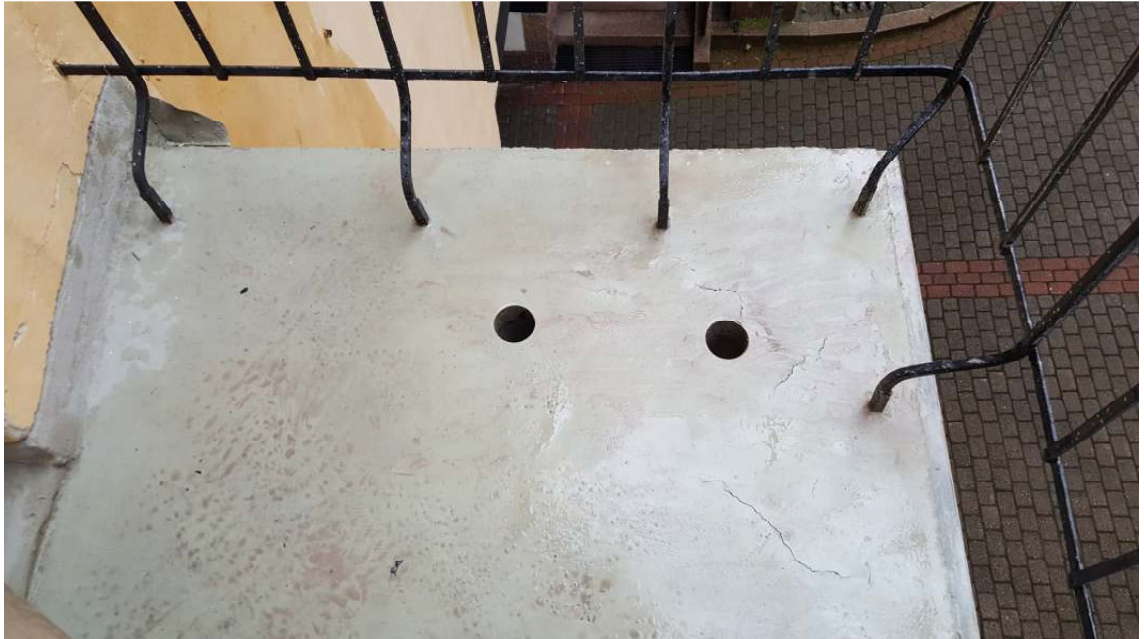
Kuva 28. Alin parveke. Betonilieriöiden porauspaikat.

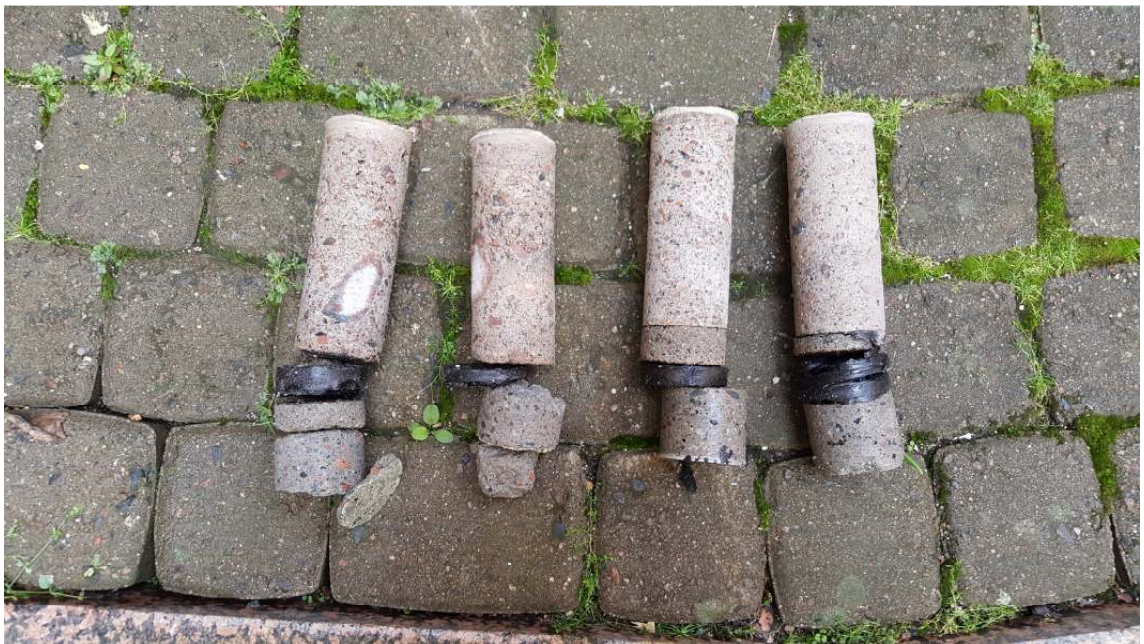
Kuva 29. Parvekelaatoista poratut koekappaleet.

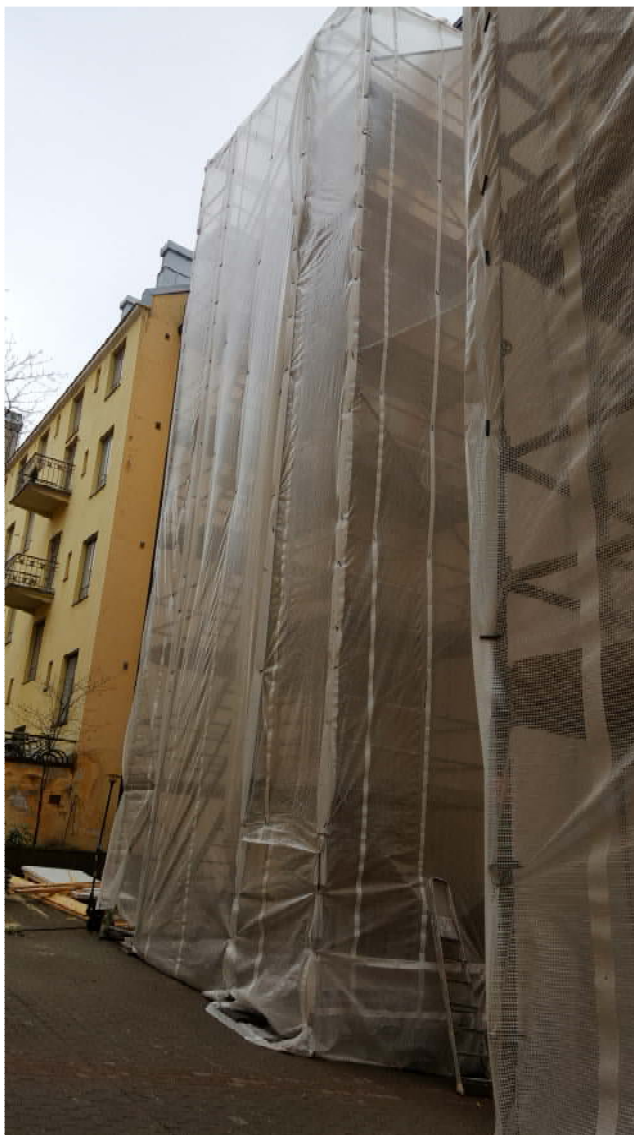
Kuva 31. Sääsuoja asennettuna.

Ennen purkutöiden aloittamista parvekelinjojen ympärille rakennettiin telineet ja sääsuoja. Sääsuojan avulla purkujäte ja pöly saatiin pidettyä hallitusti työmaa-alueella eikä se päässyt leviämään sisäpihoille. Näin myöskään sääolosuhteet eivät aiheuta ongelmia tai viivästyksiä, kun kaikki työt suoritetaan sääsuojan sisällä. Telineerungot toimivat lisäksi muottien tukirakenteena. Parvekelaatan alapinnan muotit tehtiin valmiiksi nykyisten parvekelaattojen kokoisina ennen laattojen purkamista. Muotit toimivat samalla työtasoina purku- ja jälleenrakennustöissä, purkutöissä muotti estää myös purkujätteen putoamisen alas.

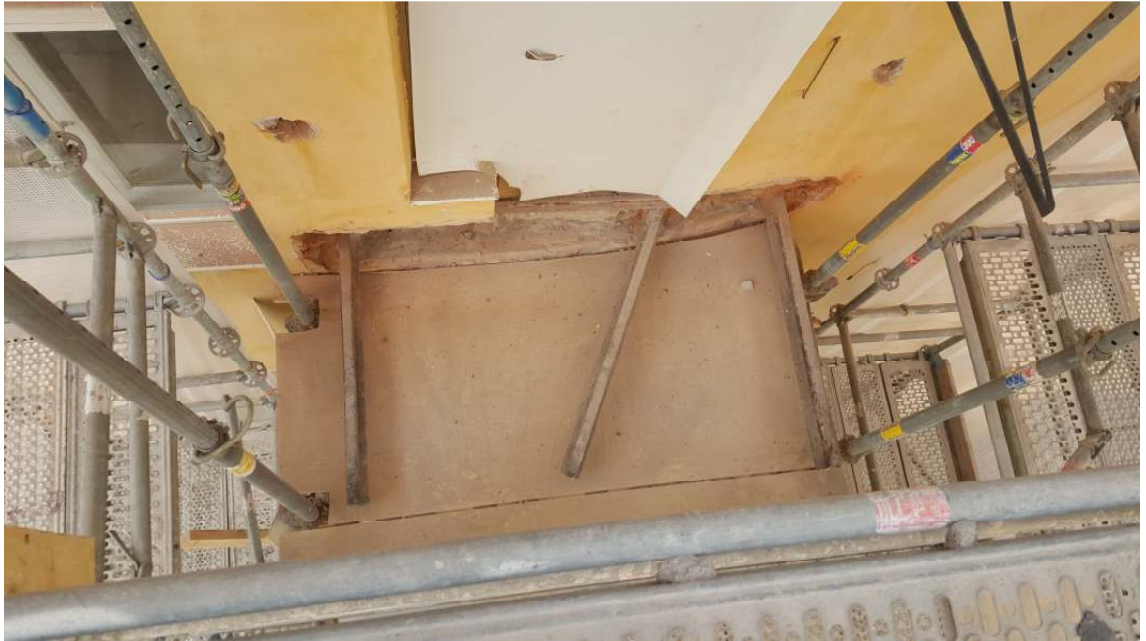
Kuva 32. Vanhat parvekelaatat on purettu pois. Ennen purkutöitä muotin pohja rakennettiin valmiiksi vanhan parvekelaatan kokoisena, muotin pohja toimii samalla purkutöiden alustana estäen purkujätteen putoamisen alas.

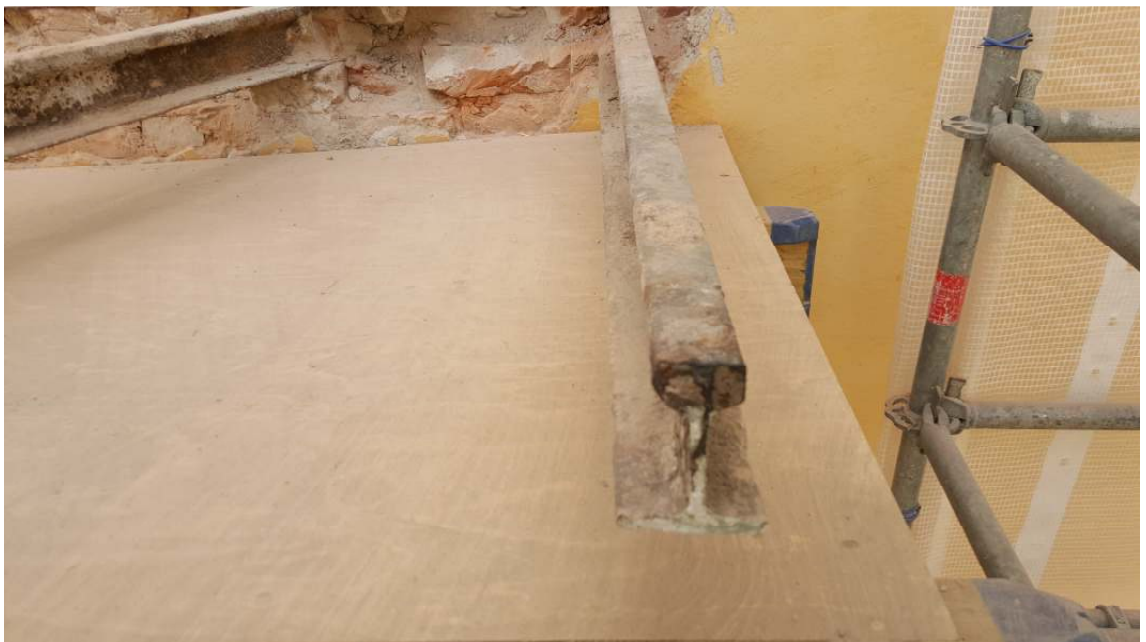
Kuva 33. Ratakiskot puhdistetaan ja suojataan korroosionestolaastilla.

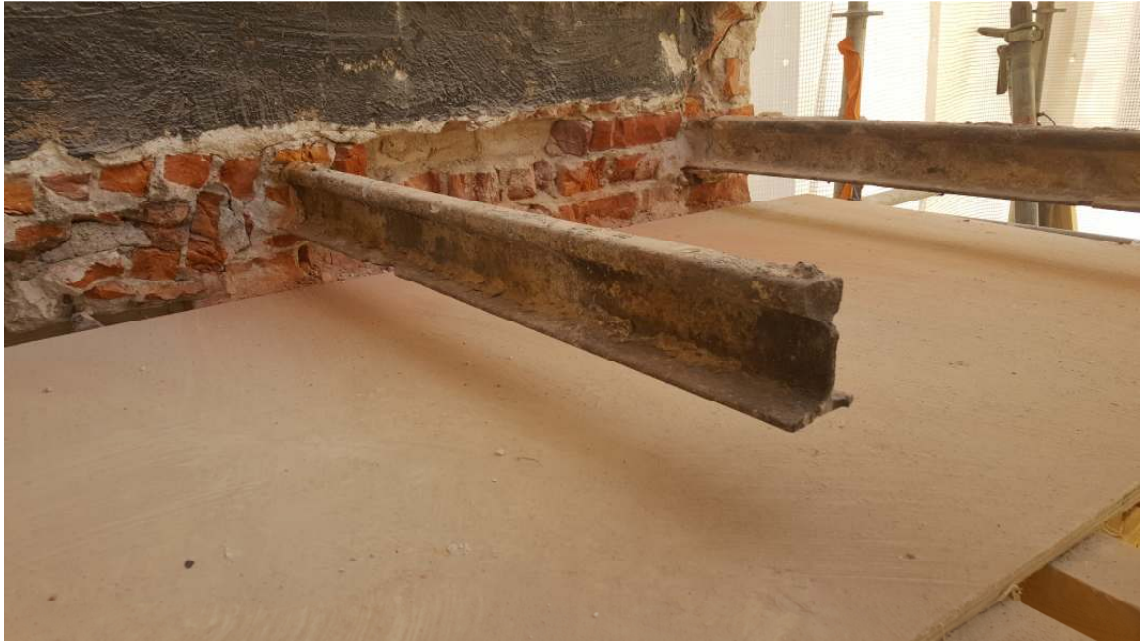
Kuva 34. Ratakiskot puhdistetaan ja suojataan korroosionestolaastilla.

Purkutöiden jälkeen ratakiskokannattimet puhdistettiin ja käsiteltiin korroosionestolaastilla. Uudet raudotteet asennettiin rakennesuunnitelmien mukaisesti käyttäen ruostumattomia harjateräksiä.

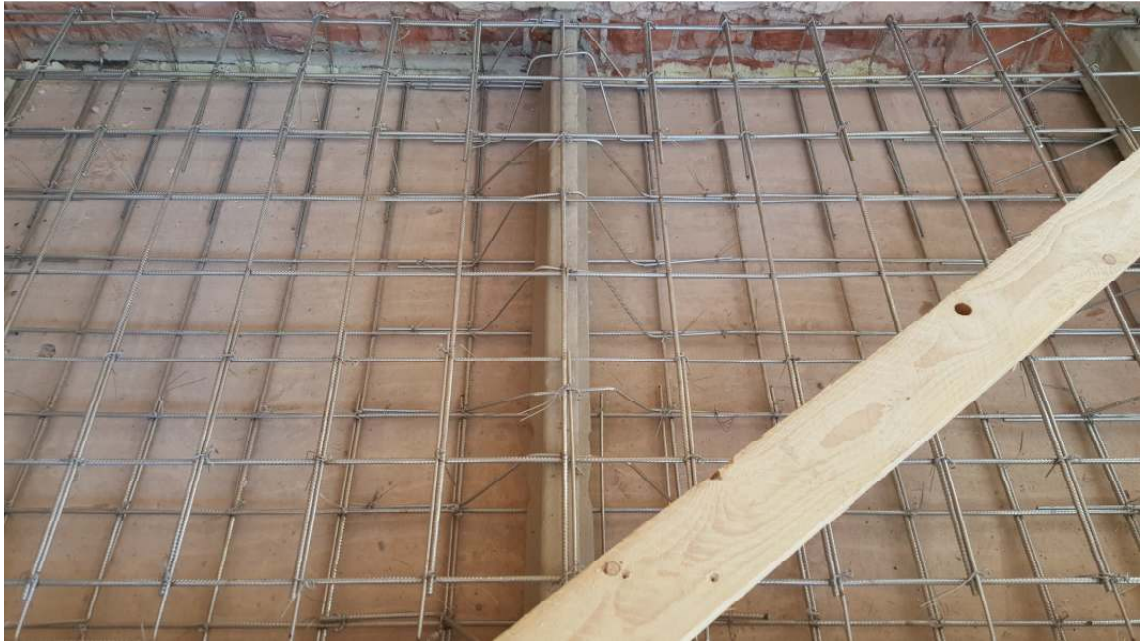
Kuva 35. Ratakiskot on suojattu korroosionestolaastilla, suunnitelmien mukaisten raudoitteiden asennustyöt ovat käynnissä.

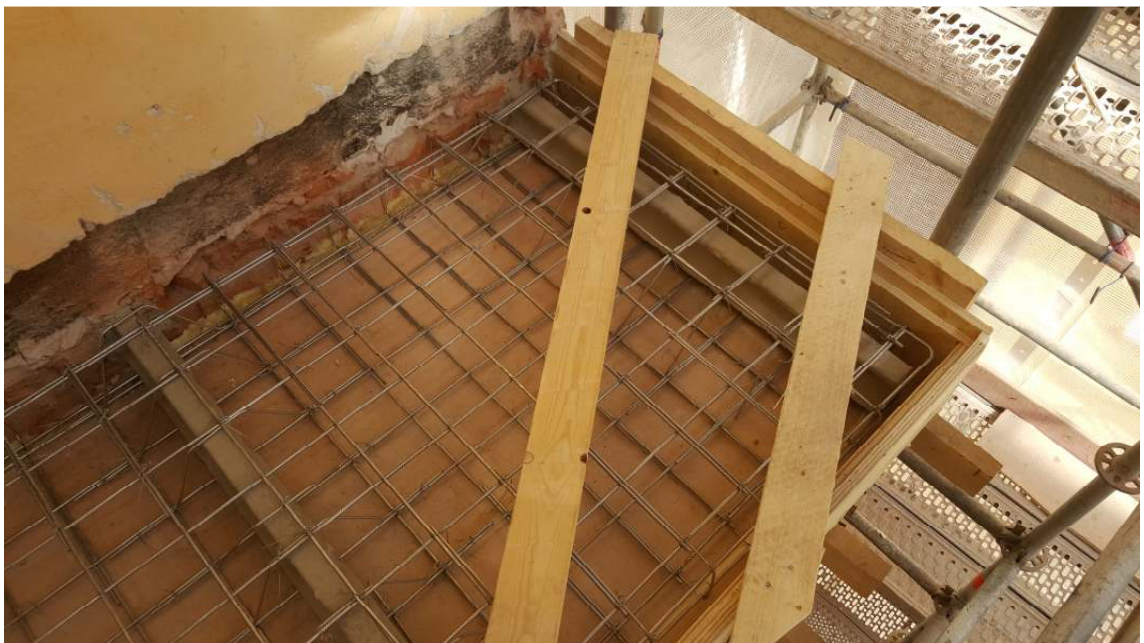
Kuva 36. Ratakiskot on suojattu korroosionestolaastilla, suunnitelmien mukaisten raudoitteiden asennustyöt ovat käynnissä.

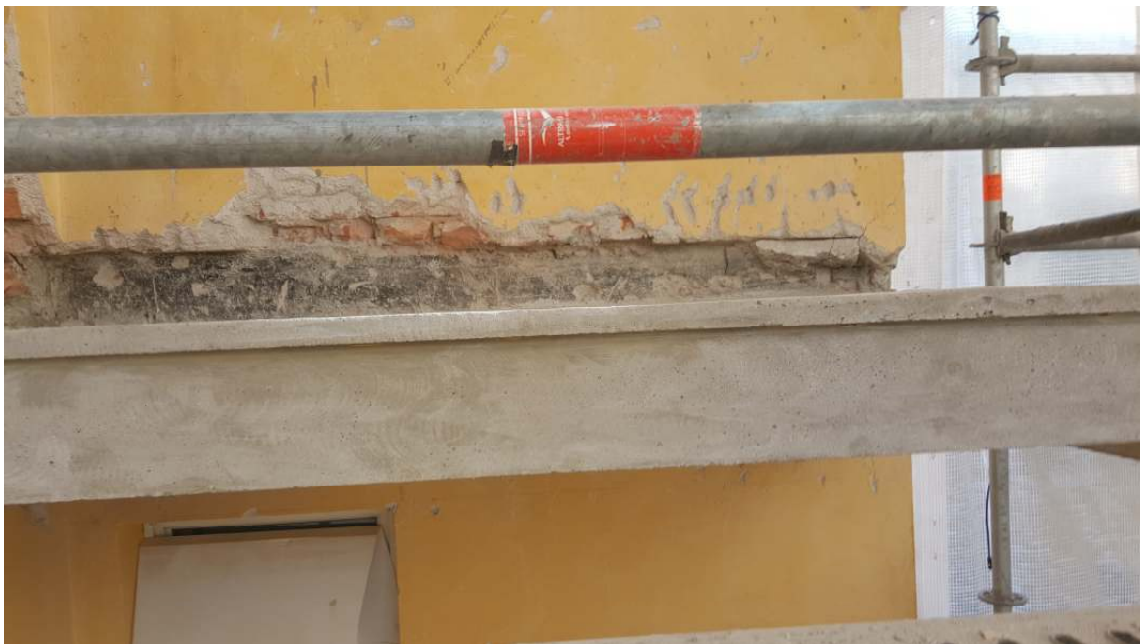
Kuva 37. Parvekelaatat on valettu ja muotit poistettu.

Raudoitteiden asentamisen jälkeen parvekelaatat betonoitiin ja valua jälkihoidettiin 14 vrk ajan. Jälkihoidon jälkeen muotit purettiin ja betoniliima hiottiin pois laatan otsa- ja tasopinnoilta. Parvekelaatan ja seinän liittymään tehtiin ns. ”jalkalista” polymeerimodifioidulla laastilla. Tämän jälkeen suoritettiin tarvittavat paikkarappaukset kolmikerrosrappauksena. Seinäpinnat maalattiin kalkkimaalilla parvekelinjosten osalta. Parvekelaattojen otsa- ja alapinnat pinnoitettiin silikonihartsipinnoitteella ja yläpinnat vedeneristettiin polyuretaanielastomeeripinnoitteella.

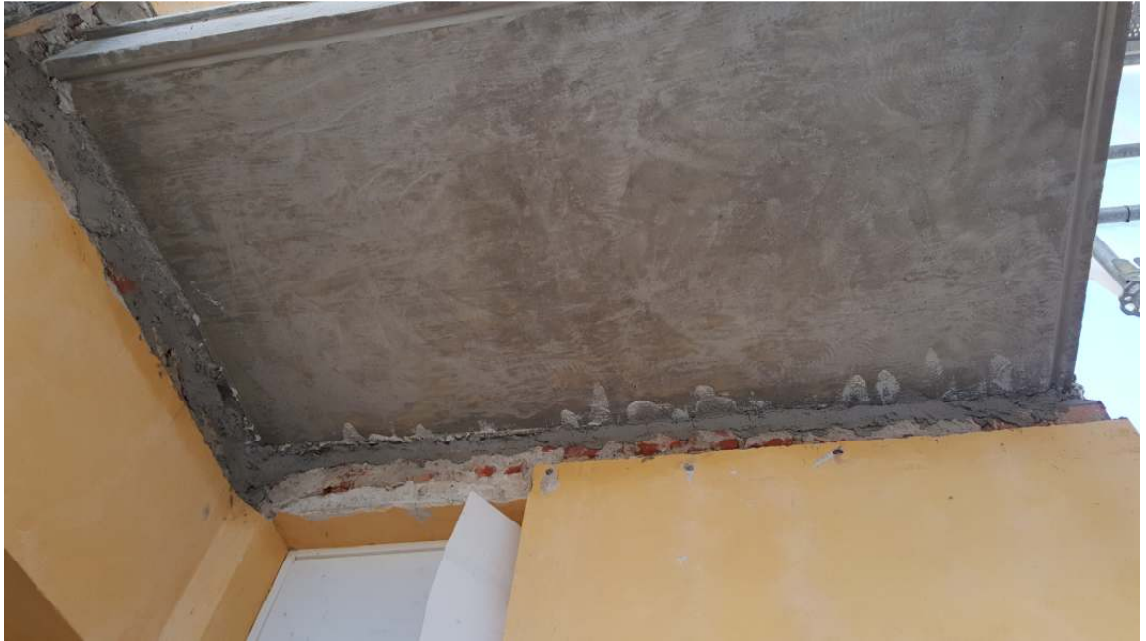
Kuva 38. Parvekelaatat on valettu ja muotit poistettu. Laatan alapinnassa kiertää ns. vesiura etureunoja myöden, näin yläpuolelta valuva vesi ei pääse kastelemaan alapintaa esim. tuulen vaikutuksesta.

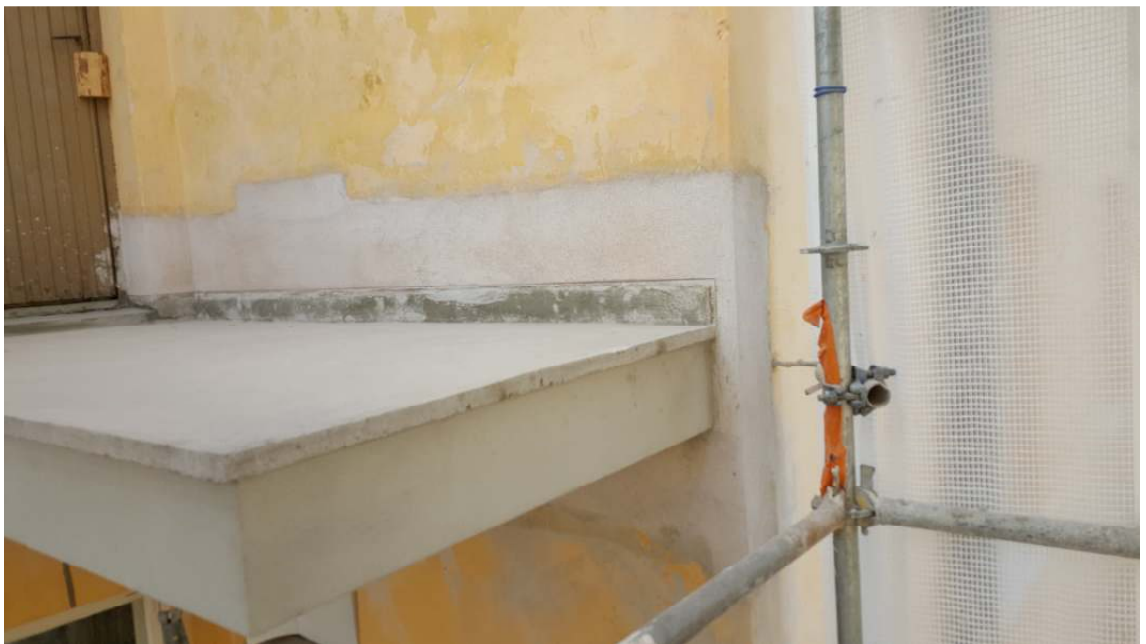
Kuva 39. Parvekelaatat on valettu ja muotit poistettu. Liittyvien seinäpintojen paikkaus- ja paikkarappaus-työt on tehty. Parvekelaatan ja seinän liittymään tehtiin ns. jalkalista alkuperäisen toteutuksen mukaisesti.

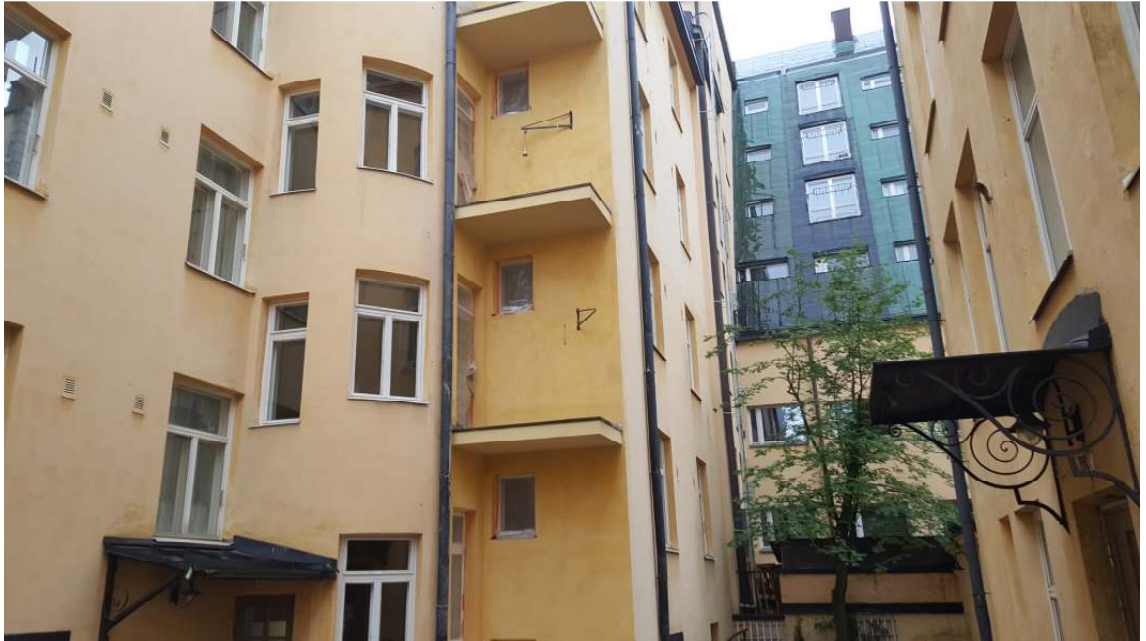
Kuva 40. Parvekelaatat on valettu ja muotit poistettu. Liittyvien seinäpintojen paikka- ja maalaustyöt on tehty.

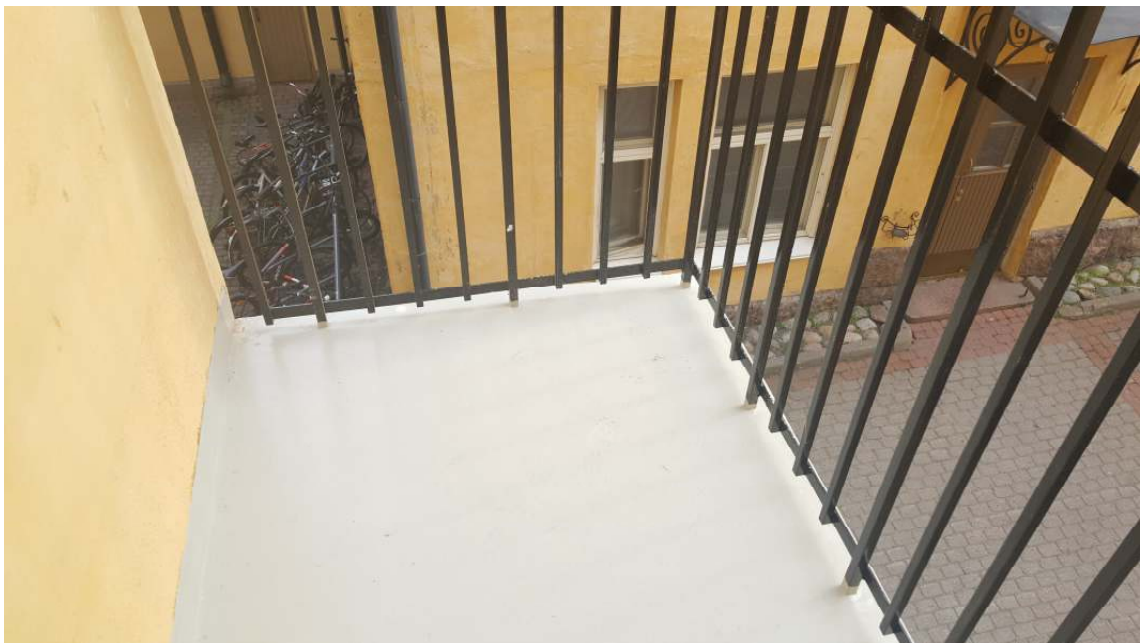
Kuva 41. Parvekkeet valmiina.

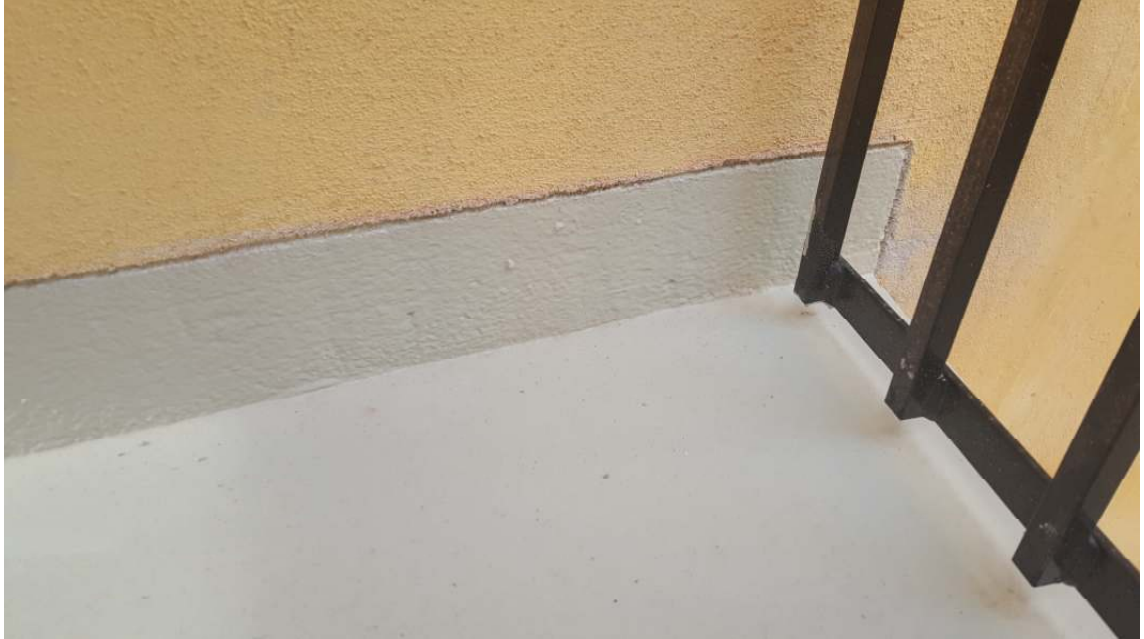
Kuva 42. Parvekkeet valmiina. Vedeneristeenä toimiva pinnoite on nostettu siististi seinälle, seinän rappauksen ja ”jalkalistan” rajalle tehtiin ns. v-ura jotta rajakohdasta saatiin siisti.
