ASUNTO-OSAKEYHTIÖLAIN MUUTOKSEN VAIKUTUS HUOLTO- JA KUNNOSSAPITO- SUUNNITTELUUN

Liite 1. Kuntoarvio

2 AS.OY HULKKIONKARTANO JA AS.OY HULKKIONHOVI

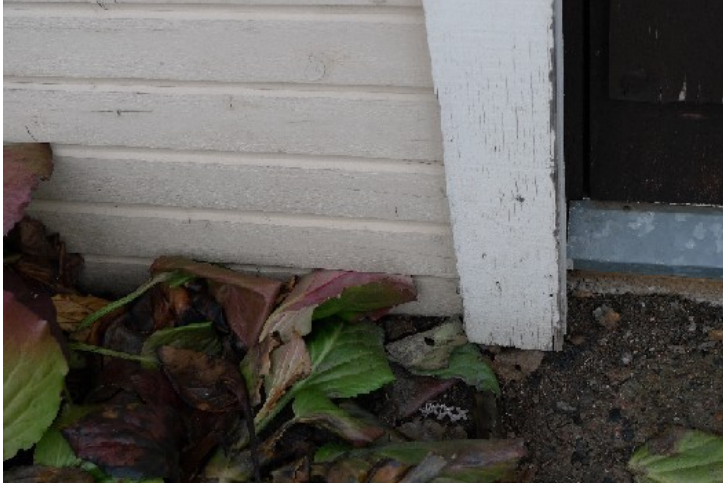
Julkisivulaudoitus on paikoin lähes maassa kiinni ja vaurioitunut (varsinkin seinässä kiinni olevien kukkapenkkiä kohdalla). Julkisivulaudoitus mm. halkeilee ja käyristyy sekä siinä on paikoin aukkoja. Huoltomaalaus on laiminlyöty. Rakennusten päätyjen tiilimuurauksessa on halkeamia. Osassa rapattuja koristeulokkeita on lohkeamia ja maali hilseilee sekä ulokkeiden liitos seinään on puutteellinen, laidoituksen ja ulokkeen väliin jää rakoja.

Kuva 1: Kukkapenkki kiinni seinässä (3.1.1)

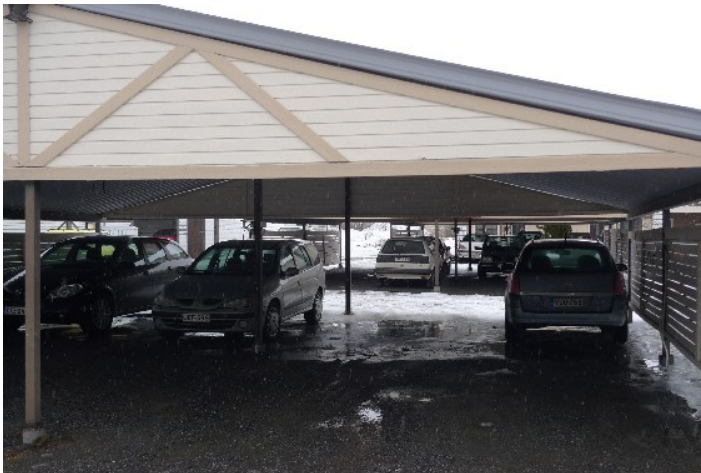
Kuva 2: Vesi lammikoituu autokatokseen (3.1.1)

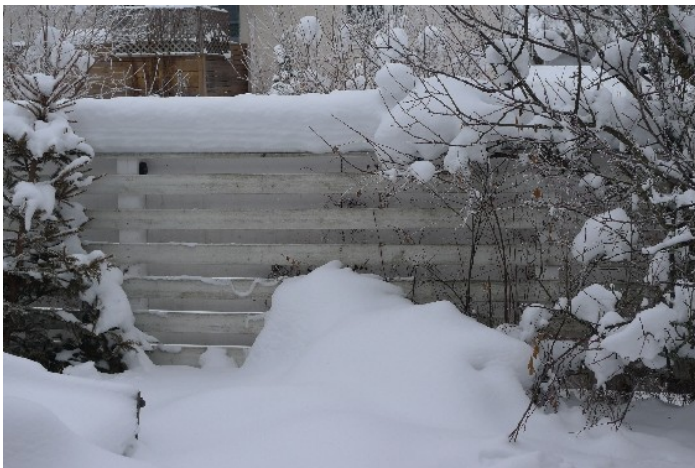
Kuva 3: Aidat ovat kohtalaisessa kunnossa, mutta kaipaavat huoltomaalausta (3.1.1)

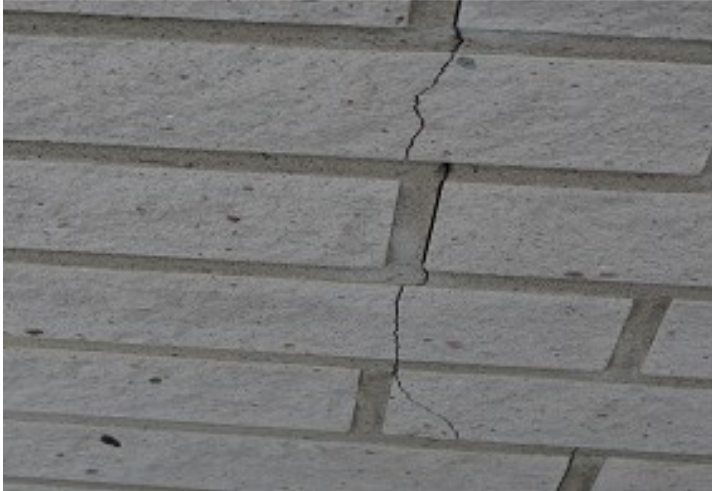
Rakennusten päädyt ovat luonnonharmaasta kalkkihiekkatiilestä puhtaaksimuurattuja. Päätyseinissä on pystysuuntaista halkeilua. Halkeamat ovat jo aikaisemmin ilmoitettuja kutistumishalkeamia, jotka on neuvottu korjaamaan. Halkeamat helpottavat veden pääsyä rakenteeseen, mikä edesauttaa rapautumista. Tiilimuurauksen saumalaasti irtoilee paikoin. Tiilimuurauksen yläpuolinen osa on pysty-laudoitettu. Talojen päädyistä on käynti vesikatolle ja yläpohjaan. Käyntiluukut ovat huonossa kunnossa, halkeilleet ja epäsiistin näköisiä. Alun perin tiilimuurauksessa ei ole ollut tuuletusrakoja, mutta ne on aukaistu siihen vuoden 1995 jälkeen.

Kuva 4: Halkeama päätyseinän tiilimuurauksessa (3.1.2)

Päätyjen seinien halkeamat tulisi korjata, sillä halkeamiin pääsevä vesi edistää pakkasrapautumista. Korjausmenetelmäksi soveltuu injektointi. Katolle vievät tikkaat eivät ole enää turvalliset. Tikkaat tulee uusida.

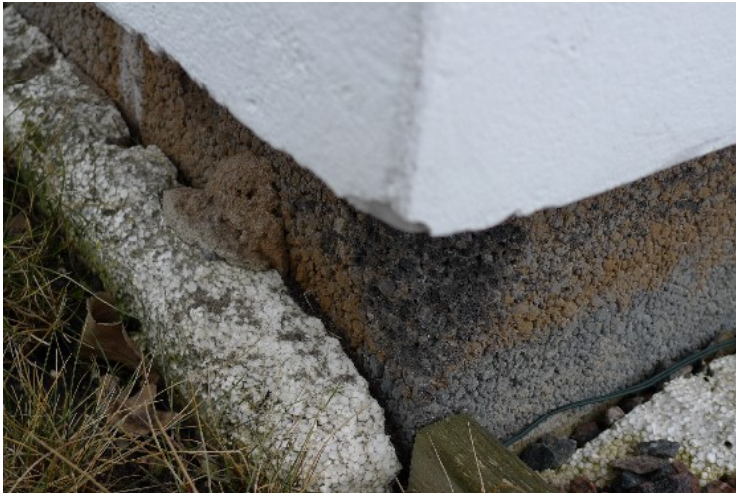
Harkkomuuraus on maalattu osittain (Yki-sokkelimaali), mutta myös maalaamatonta pintaa on näkyvillä. Sokkelissa on halkeamia, jotka pääsääntöisesti näyttäisivät olevan harkkomuurauksen saumojen kohdalla. Tarkastushetkellä osa sokkelista oli vielä lumen peitossa. Kosteusrasitus talojen vierustoilla on suuri puutteellisen vedenpoiston takia. Sokkelin kosteuseristyksestä ei ole tietoja, oletettavasti sitä ei ole. Roustaeristyksestäkään ei ole tarkkaa tietoa, mutta paikoin näkyvässä on EPS-eristelevyjä, joten ainakin jonkinlainen lämmöneristys sokkelin ulkopuolella oletettavasti on.

Kuva 5: Sokkelin maalipinta on puutteellinen (3.1.2)

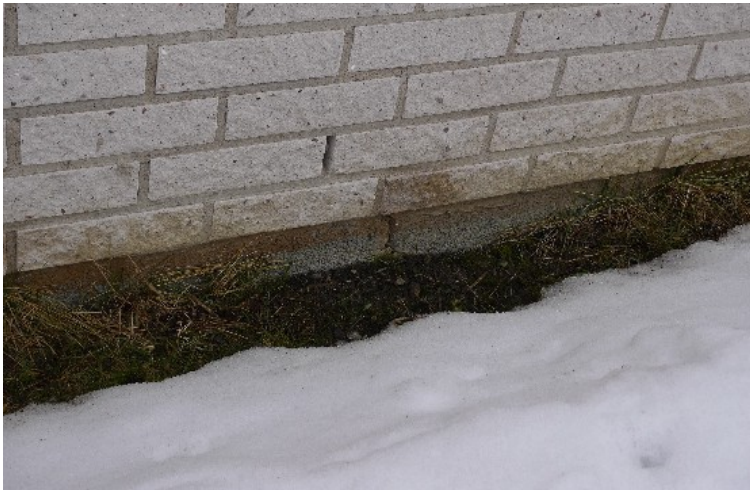
Rakennukset on perustettu liian matalalle sekä sokkelissa on halkeamia ja maalaus on puutteellinen. Salaojituksen tila / kunto on epäselvä.

Kuva 6: Sokkelia näkyy paikoin hyvin vähän (3.1.2)

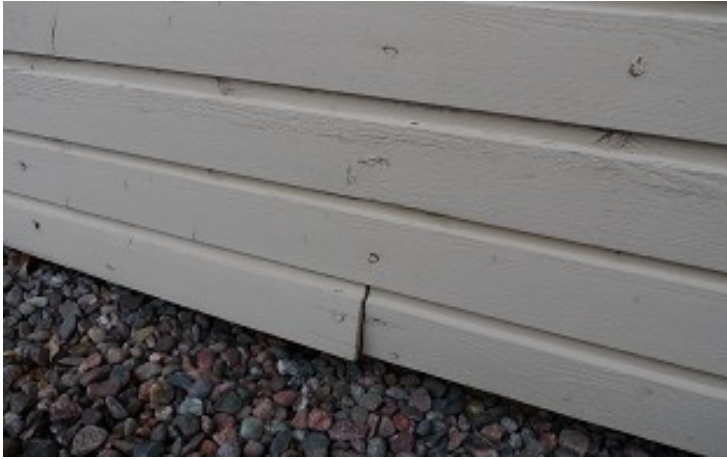
Rakennusten pitkät sivut ovat lautaverhoiltuja. Ikkunoiden yläreunaan asti verhous on toteutettu vaakalaudoituksena ja niiden yläpuolinen osa pysty-laudoituksena. Matalasta perustuksesta johtuen alimmat laudat ovat erittäin kovan kosteusrasituksen alla, sillä paikoin laudoitus on aivan maassa kiinni. Osa alimmista laudoista, varsinkin seinässä kiinni olevien kukkapenkkin kohdalla / takana, on vaurioitunut. Lisäksi laudoituksessa on havaittu käyristymistä ja halkeilua. Asunnon D 14 ja varaston välillä loppuu julkisivulaudoitus kesken jättäen raon katonrajaan.

Kuva 7: Julkisivulaudoitus rakoilee (3.1.2)

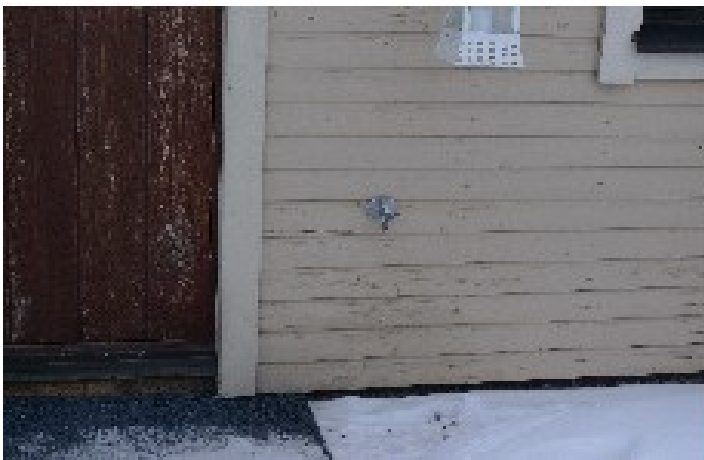
Kuva 8: Julkisivulaudoitus kaipaa huoltomaalausta

Julkisivujen puuosien maalaussykli on 5-10 vuotta, mutta edellisestä maalauskerrasta on jo 20 vuotta. Etelä-länsisuunnan puosiin kohdistuu kovempi rasitus. Julkisivumaalaus olisi ajankohtainen mahdollisimman pian ja samalla tulisi uusia vaurioituneet laudat sekä kiinnittää irronneet / puuttuvat. Julkisivulaidoituksen puutteellisuudesta johtuvat katonrajan aukot tulee tukkia eläinten yläpohjaan pääsyn estämiseksi. Räystäslaidoituksen puutteiden korjaaminen julkisivujen yhteydessä, mutta vaurioituneiden otsalaidoitusten vaihto tulee suorittaa sadevesikourujen uusimisen yhteydessä (ajankohta riippuvainen katon toimenpiteistä).

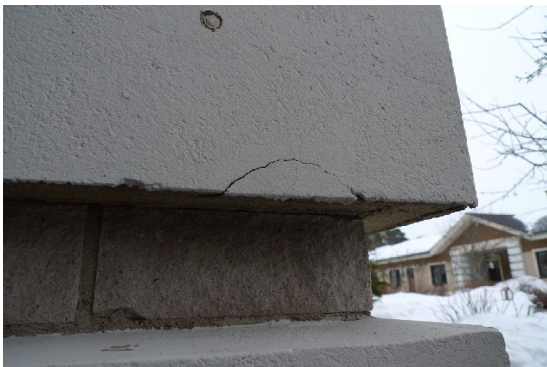
Kuva 9: Koristeulokkeen rappauksen lohkeama (3.1.2)

Ulokkeiden rappaus lohkeilee ja murenee ja maalipinnan vauriot edesauttavat kosteuden imeytymistä ja lisää vaurioita. Vauriot ovat kuitenkin kosmeettisia. Rappaus tulee korjata ja maalata kauttaaltaan rappauspinnalle soveltuvalla, koostumukseltaan rappausa huokoisemmalla maalilla, jotta maalipinta ei korkkaa itseään irti pohjasta.

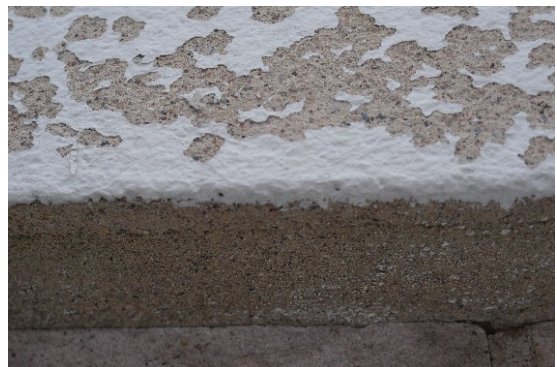
Kuva 10: Koristeulokkeen maalipinta hilseilee (3.1.2)

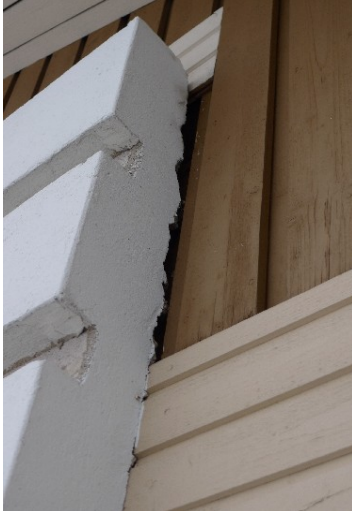
Kuva 11: Aukko koristeulokkeen ja seinän liittymäkohdassa (3.1.2)

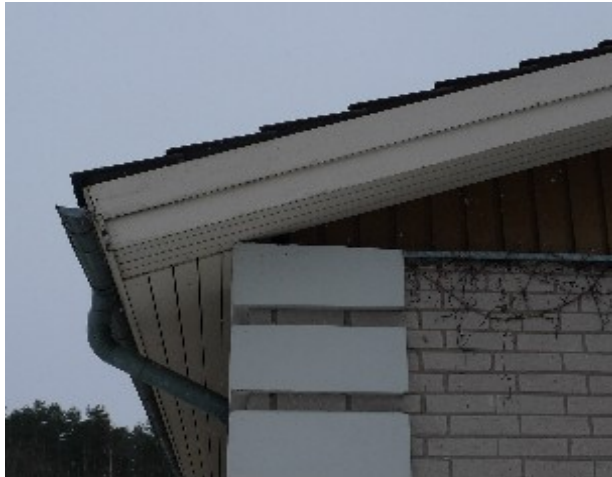
Kuva 12: Aukko koristeulokkeen yläpuolella (3.1.2)

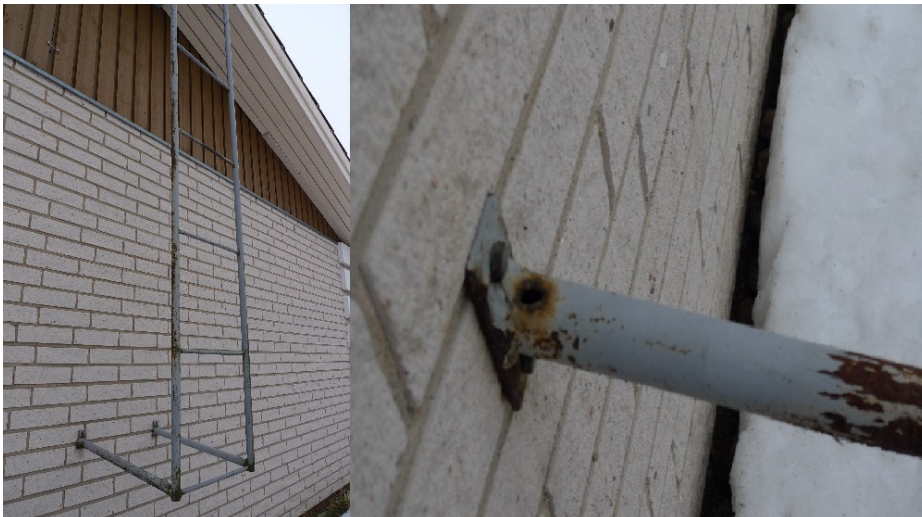
Kuva 13: Ruostuneet talotikkaat (3.1.2)

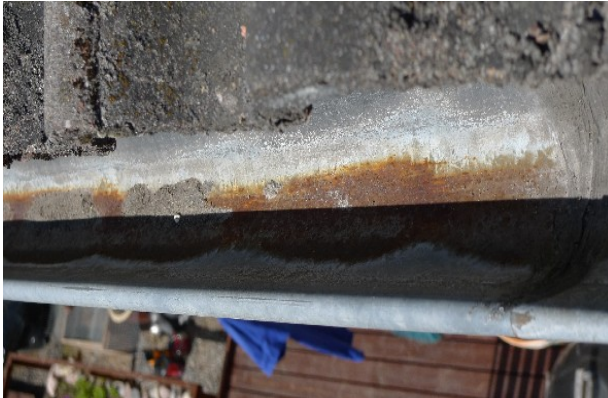
*Kuva 14: Ruostetta sadevesikourussa (3.1.2)
(3.1.2)*

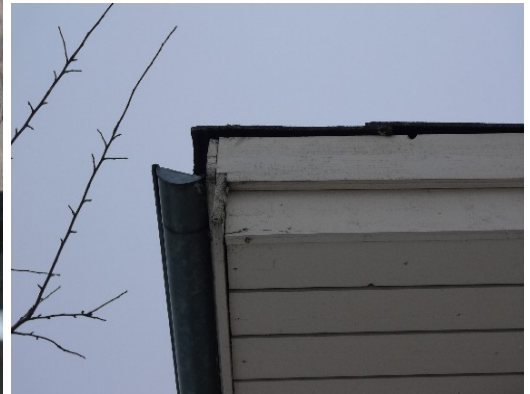
Räystäät ovat lyhyet ja alapuolinen laudoitus rakoilee ja kupruilee paikoin. Asunnon C 10 kohdalla laudoitus on puutteellinen; seinän vierestä puuttuu lauta ja raosta on nähtävissä mm. eristevillat. Otsalaudat ovat pääsääntöisesti vaurioituneet sadevesikourujen vuotojen takia.

Kuva 15: Vaurioitunut otsalauta

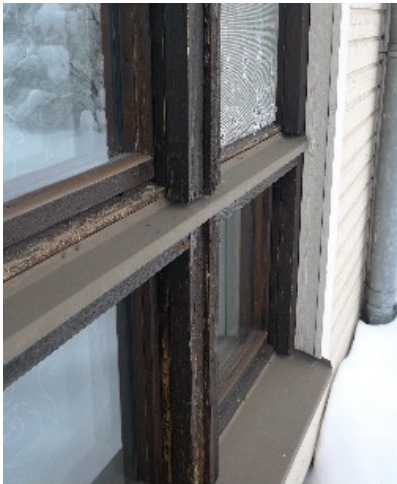
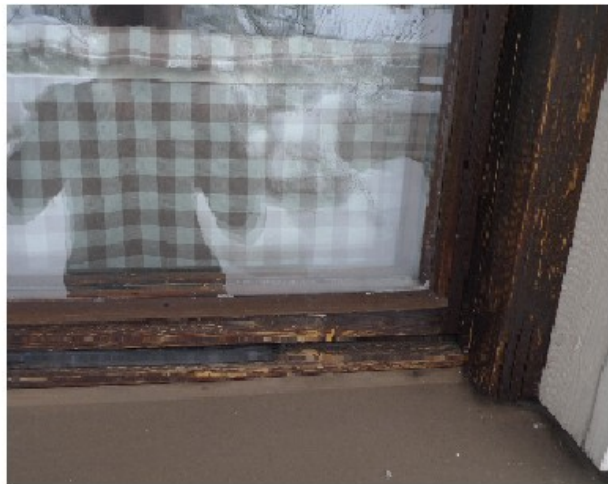
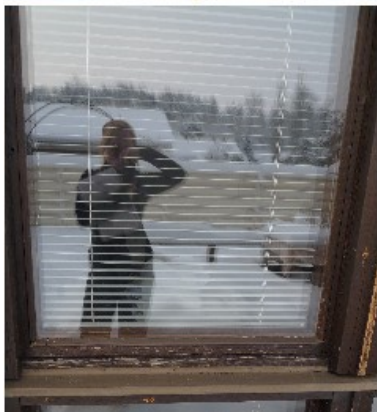
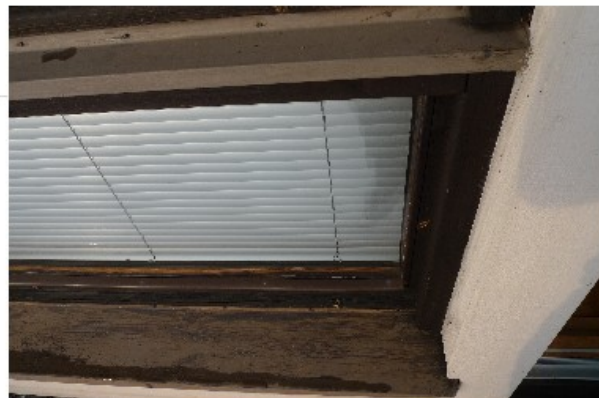
Kuva 16: Ikkunoiden karmien ja vesipeltien kuntoa (3.1.2)

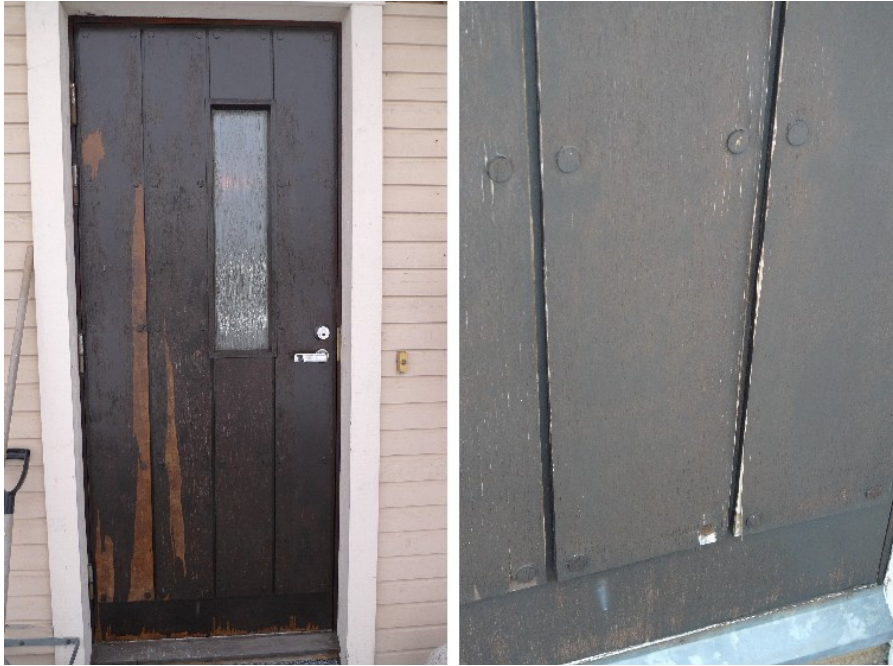
Ulko-ovet sekä terassin ovet tarkastettiin huoneistotarkastuksen yhteydessä. Ovet ovat pääsääntöisesti toimivia, mutta osassa pintaviilu irtoilee pahasti ja ovet ovat kuluneita sekä epäsiistin näköisiä. Ovien pinta on petsattu (Valtti Color) Oviin kohdistuva kosteusrasitus on suuri, sillä räystääs on lyhyt ja sadevesikourut eivät toimi oikein. Asukkaan kanssa käydyn keskustelun mukaan yhtiölle on esitetty ovien vaihtamista vedenkestävämmiksi sekä mahdollisuutta asentaa oven ylle erillinen suojaava katos. Lukitus on vanhanaikainen. Muutamien ovien lukoissa havaittiin jäykkyyttä ja kyselyn mukaan joitakin oli vaikea saada lukkoon / auki.

Kuva 17: Ulko-ovien pintaviilu irtoilee (3.1.2)

Ulko-ovet ovat epäsiistin näköisiä eikä pinta kestä siihen kohdistuvaa kosteusrasitusta. Ulko-ovien vaihtamista tulisi harkita korjauksen / pinnoituksen sijaan. Lukituksen ajanmukaistaminen on myös ajankohtaista lähiaikoina, ovien vaihdon tai korjauksen yhteydessä.

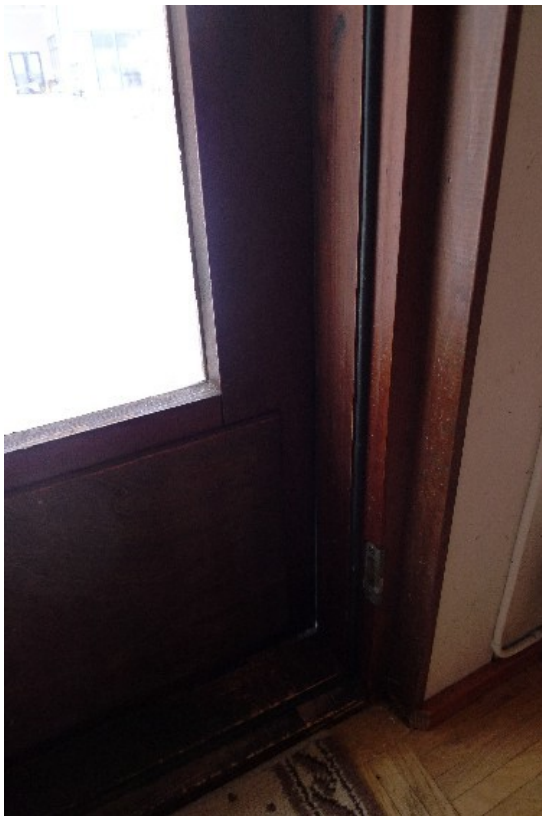
Kuva 18: Terassin ovi on kiero ja suljetun oven raosta näkyy ulos (3.1.2)

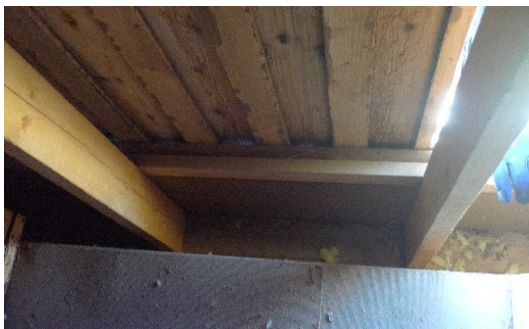
vaihteleva ja puutteita on A-talon päädyssä ja F-talon varaston viereisen seinän rajasta, joista mineraalivilla puuttuu kokonaan sekä B-talon päädyssä villoituksessa on rako. Useassa kohdassa villoja on revitty ja niissä on koloja (hiiret yms.). Yläpohjassa havaittiin läpivientien kohdalla kosteusläiskiä, mutta ne oletettavasti ovat vanhoja ja syntyneet ennen läpivientien tiiveyden korjausta. Yläpohja tuulettuu hyvin.

Kuva 19: Puutteita eristeissä (3.1.2)

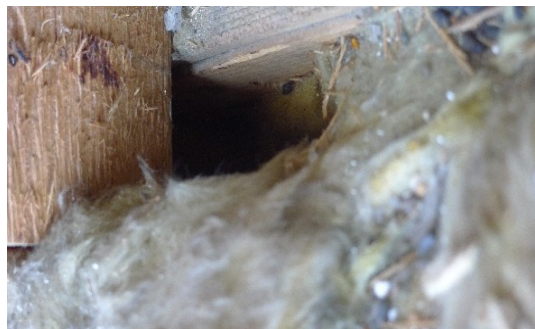
Kuva 20: Koloja eristeissä (3.1.2)

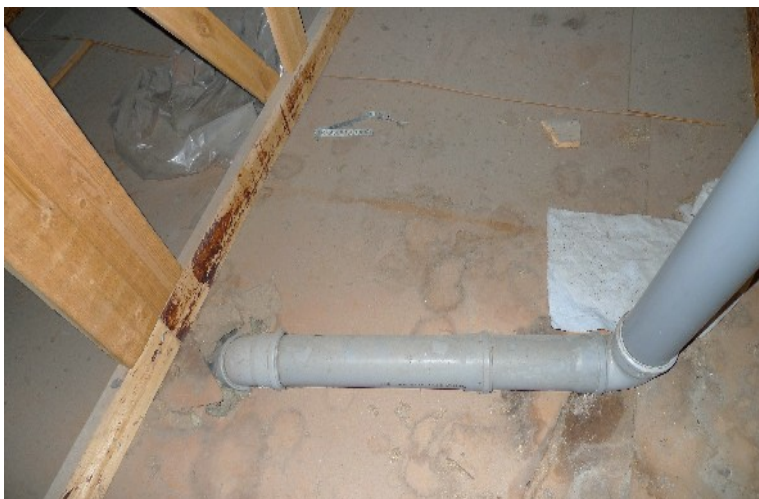
Kuva 21: Yläpohjan kosteusläiskät ovat oletettavasti syntyneet ennen katon läpivientien korjausta (3.1.2)

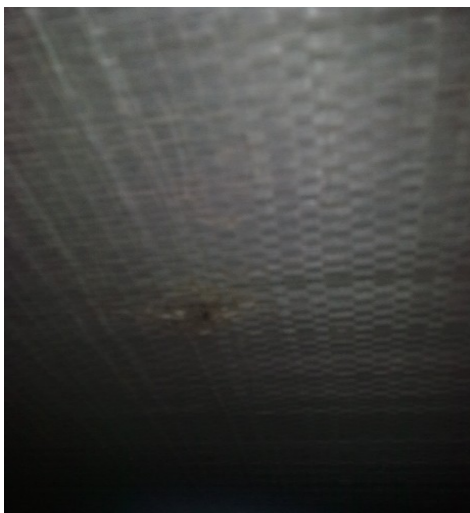
Kuva 22: Aluskatteessa on muutama reikä (3.1.2)

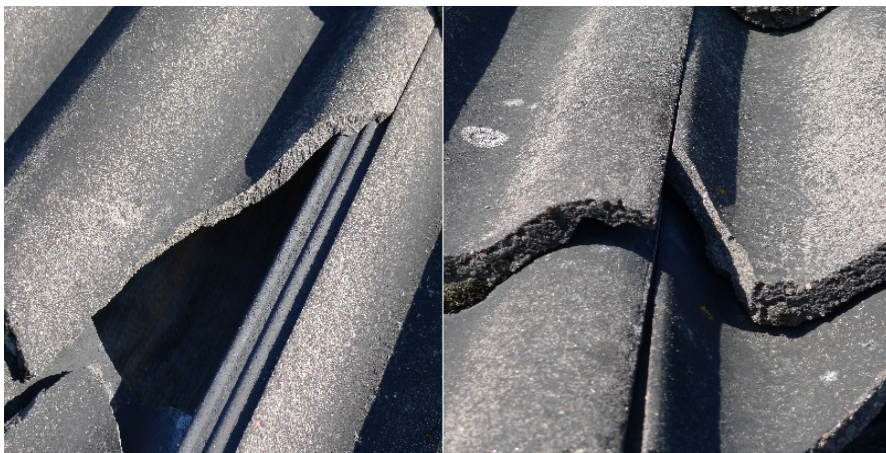
Kuva 23: Betonitiilikatteen halkeilua (3.1.2)

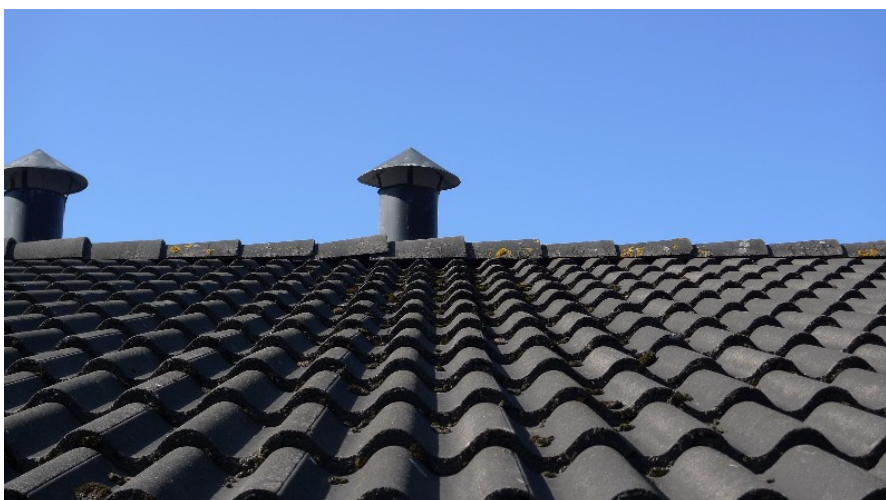
Kuva 24: Katoilla on jonkin verran sammalta (3.1.2)

Kattojen huollot tulee ottaa huomioon, mm. sammaloituminen ja suojaus sekä sadevesikourujen puhdistus ja kunnan tarkkailu sekä korjaustoimenpiteet tulisi suorittaa heti vian ilmetyä vaurioiden välttämiseksi.

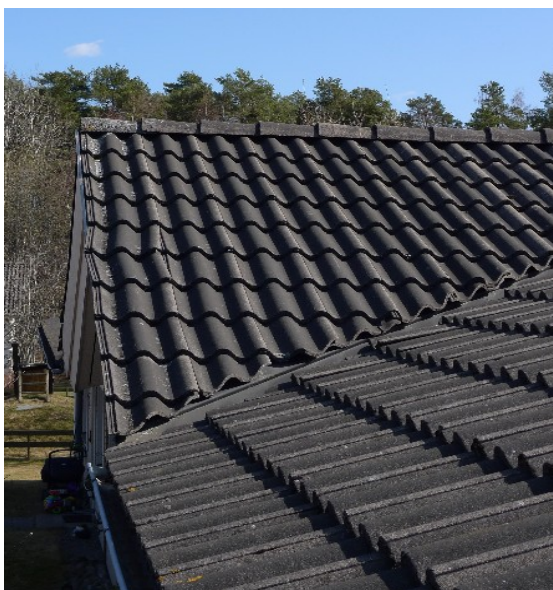
Kuva 25: Tiilet ovat liikkuneet paikoiltaan (3.1.2)

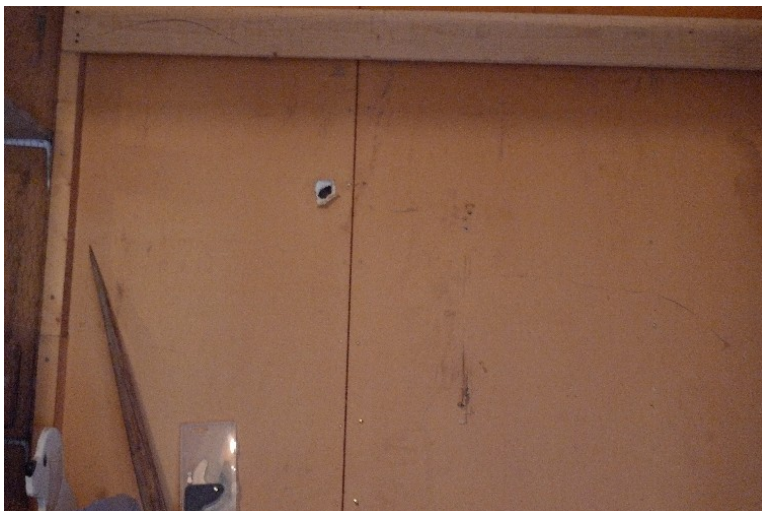
Varastot ovat suhteellisen hyvässä kunnossa. Seinien Gyproc-levyistä osa on irti / rakoilee, niissä on pieniä kolhuja sekä B- ja C-taloissa suurempia reikiä. A- ja D-taloissa sijaitsevien mittarikeskusten lattiamatto on irti, huonokuntoinen sekä epäsiisti. Leikkimökki ja sen yhteydessä oleva varasto ovat pääsääntöisesti kunnossa, mutta ikkuna on rikki ja ”terassin” kaiteen alaosa vaurioitunut.

Kuva 26: Varastojen seinissä on kolhuja (3.2.1)

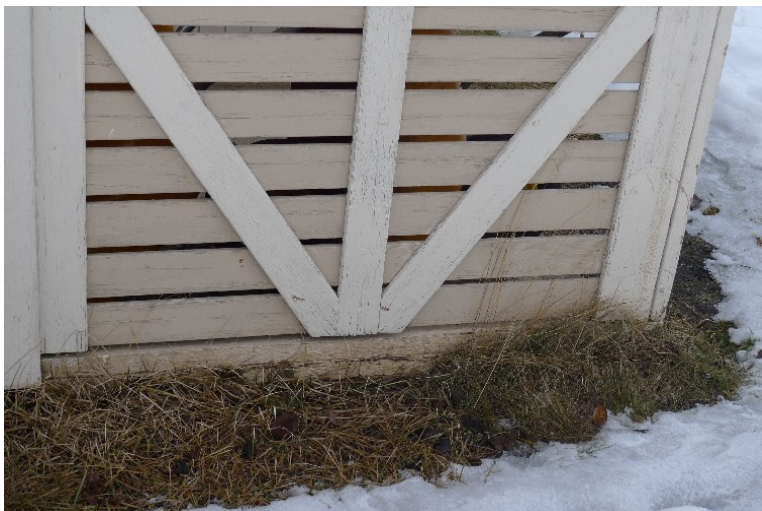
Kuva 27: Leikkimökin / varaston "terassin" kaide (3.2.1)

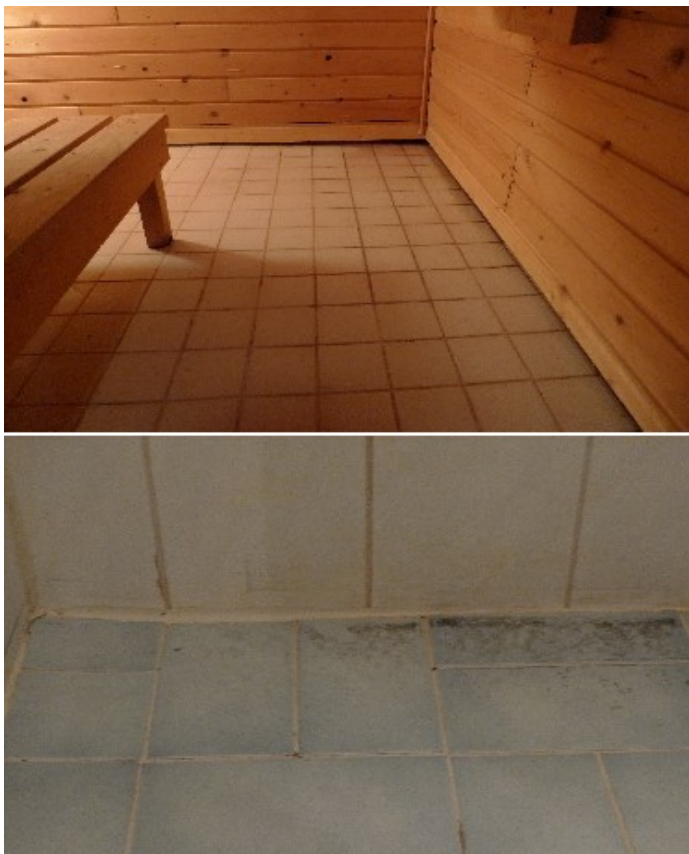
Asunnon D 14 kylpyhuoneen lattian kallistukset ovat väärin ja vesi valuu saunan nurkkaan lattiakaivon sijaan. Asunnon D 16 lattiakaivon rengas on irti. Asunnon E 17 olohuoneen ja toisen makuuhuoneen seinässä on kosteusvauriot. Asukaskyselyn mukaan asunnoissa tuntuu vetoisuutta lattianrajassa.

Kuva 28: Lattioiden kallistusten puutteet ohjaavat veden väärin paikkoihin (3.2.2)

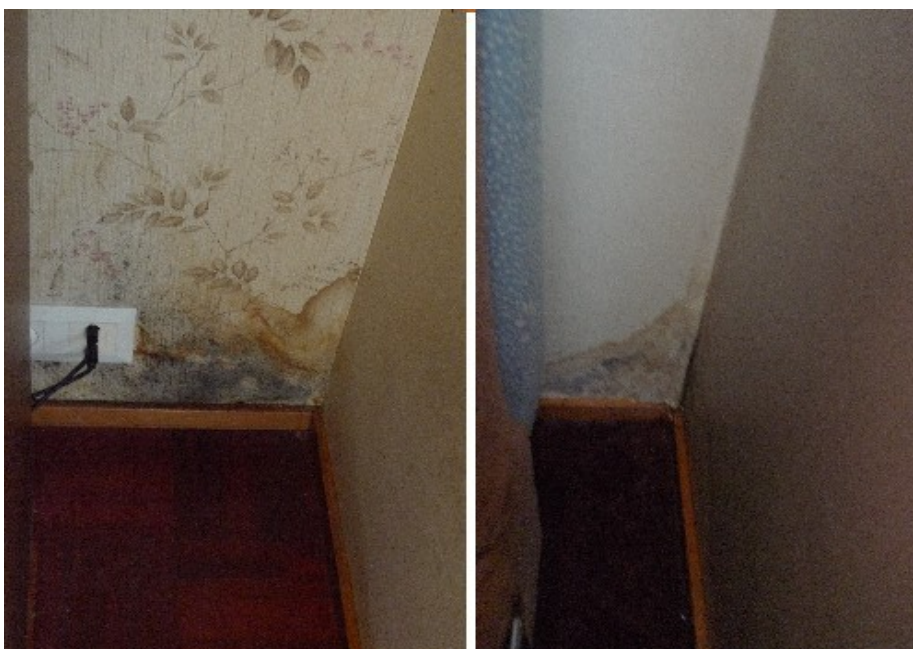
Asunnon E 17 olohuoneen nurkkaseinässä on kosteusvaurio. Nurkan

ulkopuolinen kosteusrasitus on suuri matalan perustuksen ja salaojan puuttumisen takia. Katolta tuleva sadevesi ohjautuu suoraan maahan kyseisellä nurkalla ja saattaa päästä nousemaan kapillaarisesti rakenteisiin. Lisäksi asunnon ilmanvaihto on riittämätön tai sitä ei käytetä oikein. Samassa asunnossa on myös pienemmän makuuhuoneen nurkassa kosteusvaurio. Tämänkin vaurion syynä on oletettavasti ulkopuolella kova kosteusrasitus sekä puutteellinen ilmanvaihto. Ulkopuolella kyseisen nurkankohdalla sokkelissa on halkeama. Vaurioiden laajuutta ja varmaa syytä ei voida selvittää rakennetta avaamatta.

Kuva 29: Asunnon E 17 seinien kosteusvauriot (3.2.2)

Asunnon E 17 kosteusvaurioiden laajuus ja syy tulee selvittää tarkemmin

avaamalla rakenne. Vauriot tulee korjata viipymättä.

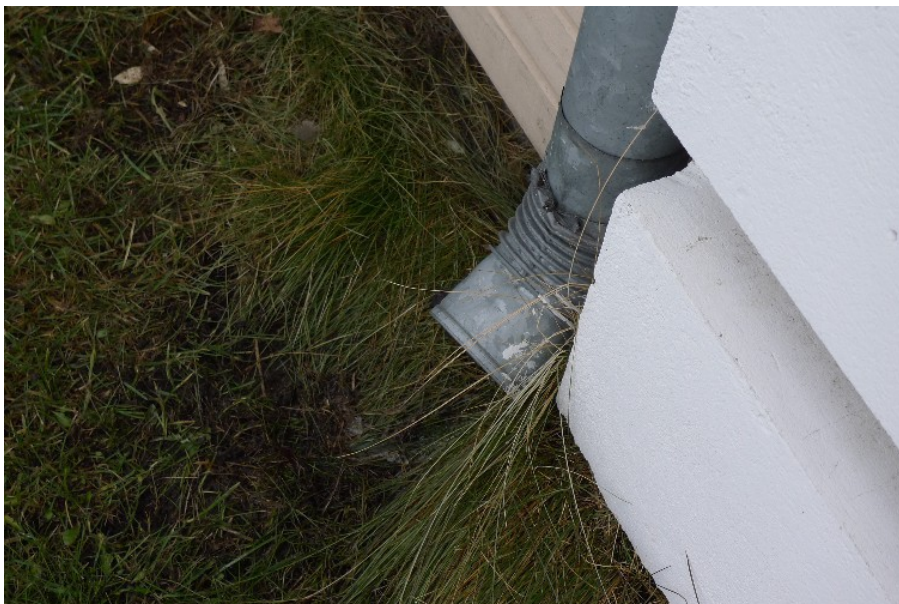
Kuva 30: Asunnon E 17 olohuoneen nurkka ulkoa, missä lyhyt syöksy johtaa veden suoraan nurkalle, josta se ei ohjaudu pois (3.2.2)

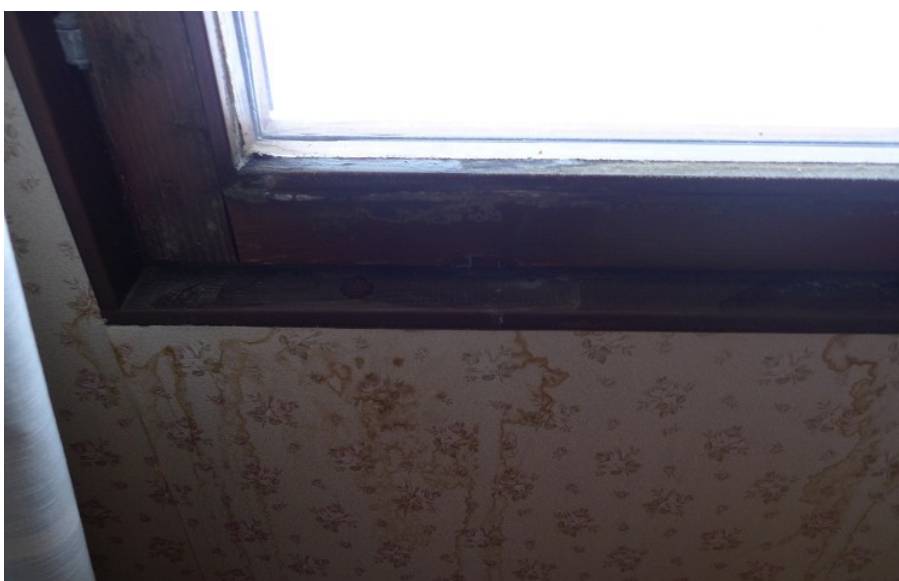
Kahdessa asunnossa (E 17 ja E 18) on havaittu ikkunoiden huurtumista makuuhuoneessa. Asunnossa E 17 on ollut pimennysverho pidempään alhaalla ja ikkunan karmit ovat kostuneet sekä kosteus on valunut seinää pitkin. Jokaisessa asunnossa on huippumuri, jonka säätö tapahtuu liesituulettimesta ja säädöt ovat osakkaan vastuulla. Poistoilmapuhaltimien toiminta testattiin huoneistotarkastusten yhteydessä, tarkemmat tutkimukset olisivat suositeltavia.

Kuva 31: Kosteus on tiivistynyt ikkunalle (pimennysverhon taakse) ja valunut seinää pitkin (3.3)
