# 1980-LUVUN RIVITALON KOSTEUSTEKNINEN TARKASTELU

Tapio Roininen  
Opinnäytetyö  
19.12.2011  
Rakennustekniikan koulutusohjelma  
Oulun seudun ammattikorkeakoulu

Opinnäytetyössä tarkasteltiin Oulussa Luotolaisentiellä sijaitsevan kaksikerroksisen rivitaloasunnon korjaushanketta. Työn kohteen olleen B-talon suurimmat ongelmat ovat sen valesokkelirakenteen ja maanpinnan väärien kallistusten myötä kostuneet rakenteet. Myös tuuletusraot ovat lähes kokonaan ummessa tai niitä ei ole lainkaan. Höyrynsuluissa sekä yläpohjan lämmöneristeissä on puutteita ja asennustöissä on aikoinaan ollut huolimattomuutta. Maa-aines rakennuksen alla on kapillaarista ja näin ollen maakosteus pääsee nousemaan rakenteisiin aiheuttaen vaurioita.

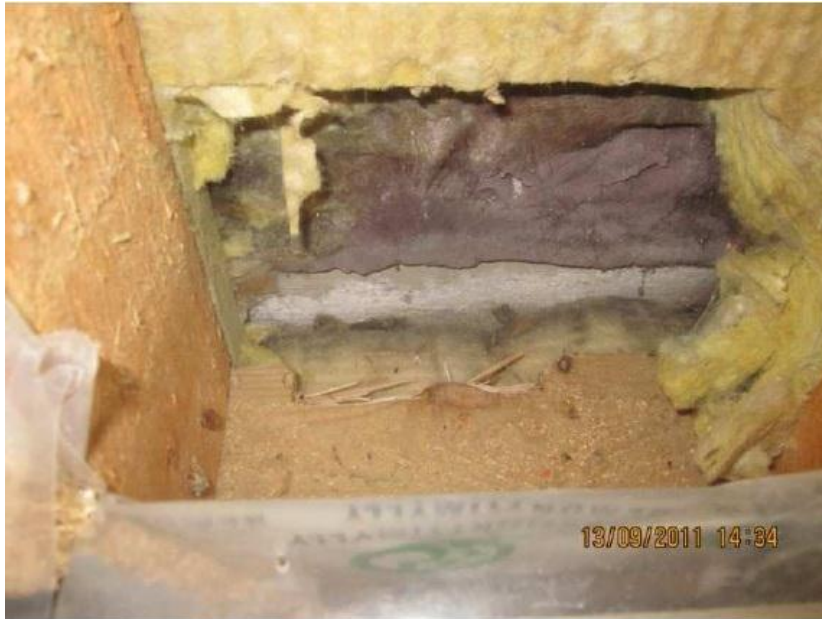
Ulkoseinien valesokkelirakenteen kunnan tutkimiseksi rakenneavaukset tehtiin olohuoneeseen (avaus 1) sekä keittiöön (avaus 3). Materiaalinäytteet otettiin avauksien yhteydessä alapuujuoksusta, mineraalivillasta sekä rungon ulkopinnassa olevasta kovavillasta. Keittiön ulkoseinään tehdystä avauksesta (avaus 3) todettiin, että mineraalivillan ja tiiliverhouksen välinen tuuletusrako oli täynnä laastipurseita (kuva 8). (20, s. 6.)

*KUVA 8. Ulkoseinän tuuletusrako on tukkeutunut laastipurseista (20, s. 6)*

Avauksen kohdalla merkkejä kosteudesta löytyi, sillä pystyrunkopuiden naulojen kannat olivat ruostuneet ja sokkelibetonissa oli kalkkihärmettä. Lisäksi mineraalivilla oli tummunutta, mikä johtuu todennäköisesti ilmavirtauksista rakenteessa. Keittiön ulkoseinän alaohjauspuussa (M1) ei esiinny viitteitä kosteusvauriosta, mutta mineraalivilloista otetuista näytteistä (M2 ja M3) löytyi kosteusvaurioon viittaavia mikrobeja. (20, s. 6.)

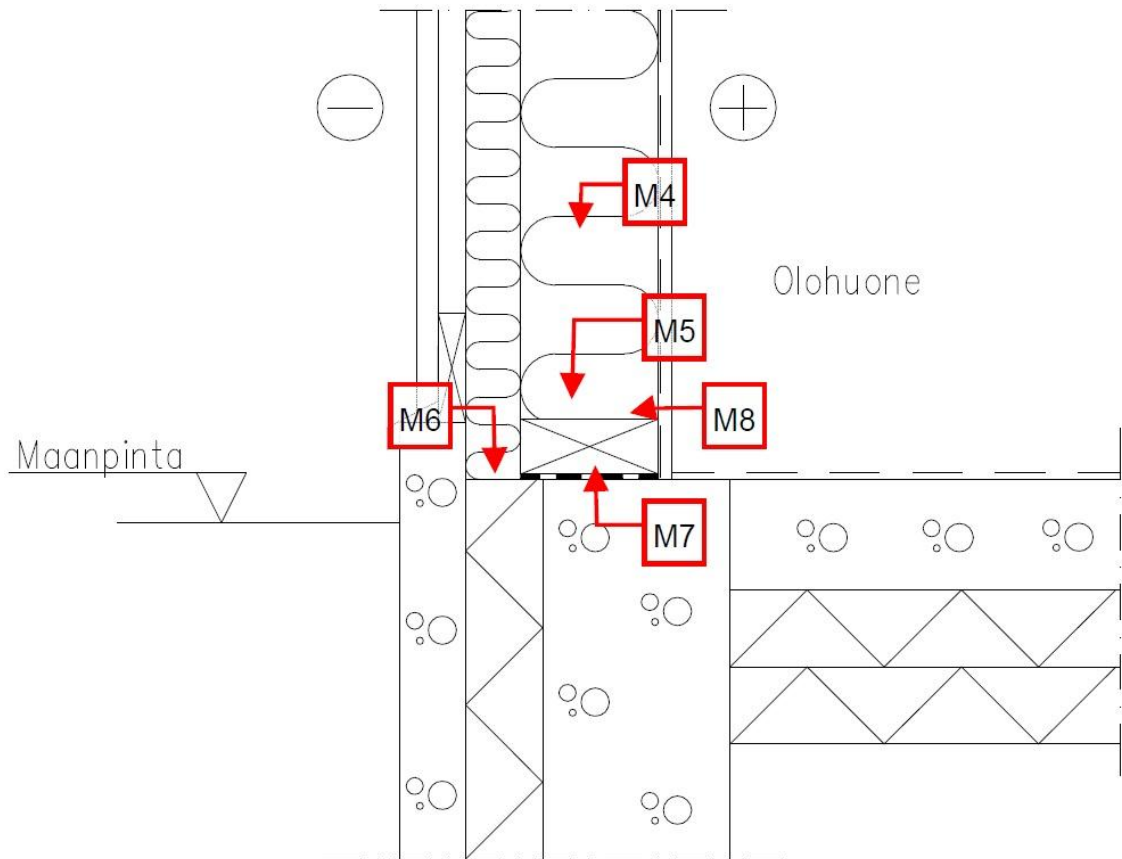
Olohuoneeseen tehtiin rakenneavaus huoneistojen välisen seinän viereen, jotta avauksesta pystyttiin tarkastamaan samalla myös pieliseinän liitoksen kunto (avaus 1). Olohuoneen ulkoseinän kovavilla oli avauskohdasta tummunutta. Kuvassa 9 on esitetty ulkoseinän ja alapohjan liitos sekä materiaalinäytteiden 4-8 ottokohdat. (20, s. 6.)

*KUVA 9. Ulkoseinän ja alapohjan liitos sekä materiaalinäytteiden 4-8 ottokohdat. Piirustus ei ole mittakaavassa (20, s. 7)*

Viitteitä kosteusvaurioista ei esiinny näytteissä M4, M6 eikä näytteessä M8. Näytteessä M5, joka on otettu olohuoneen ulkoseinän mineraalivillan alareunasta, on heikko viite vauriosta. Olohuoneen ulkoseinän alaohjauspuun alapinnasta otetussa näytteessä M7 on myös viitteitä kosteusvauriosta. (20, s. 8.)

kosteus nousemaan kapillaarisesti betonisokkeliin ja sitä kautta seinän alaosan rakenteisiin. Kosteusrasitusta syntyy myös sisäilman kosteudesta, mikä voi päästä höyrünsulun epätiiveyskohdista rakenteeseen ja kondensoitua rakenteen kylmille pinnoille. (20, s. 8.)

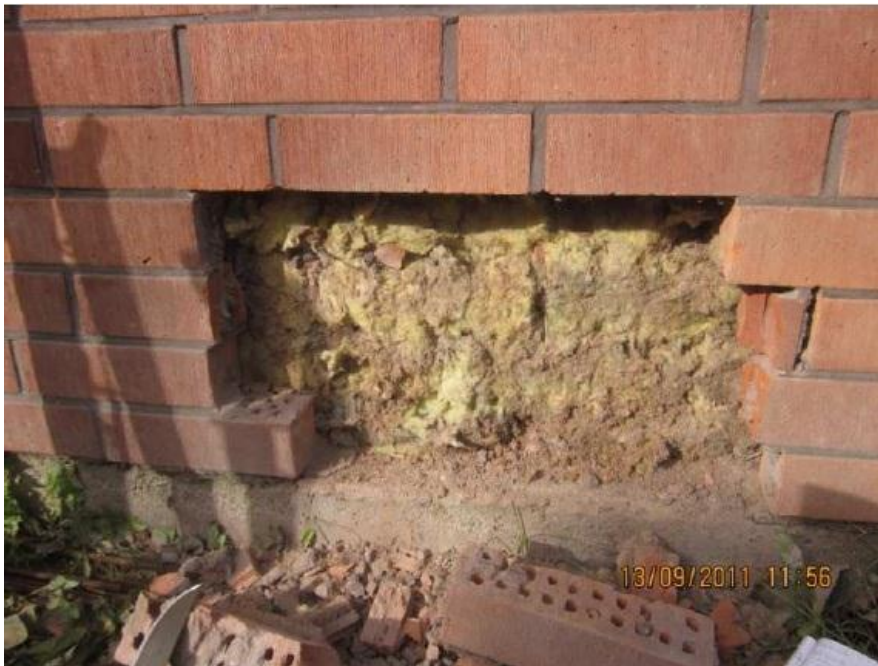
Päätyseinän rakenneavauksesta (avaus 4) otettiin materiaalinäyte (M12) tiiliverhouksen takana olevasta mineraalivillasta. Tiiliverhouksen takana ei ollut käytännössä ollenkaan tuuletusrakoa, vaan mineraalivilla oli kiinni tiilimuurauksessa (kuva 10). Avauksen yhteydessä havaittiin myös, että mineraalivillan alla oli runsaasti muurahaisia. Seinän alaosa on hyvin lähellä maanpintaa eikä tiiliseinän ja mineraalivillan välissä ole tuuletusrakoa. (20, s. 9.)

*KUVA 10. Päätyseinän rakenneavaus. (20, s. 9)*

Materiaalinäytteessä M12 esiintyy vahva viite kosteusvauriosta. Vaurio päätyseinän mineraalivillassa johtuu pitkäaikaisesta ulkopuolisesta kosteusrasituksesta sekä seinärakenteen huonosta tuulettuvuudesta. Koska päätyseinässä tiilimuurauksen takana tuuletus on käytännössä olematon ja seinän alaosa on lähellä maanpintaa, pääsee maakosteus nousemaan sokkelin

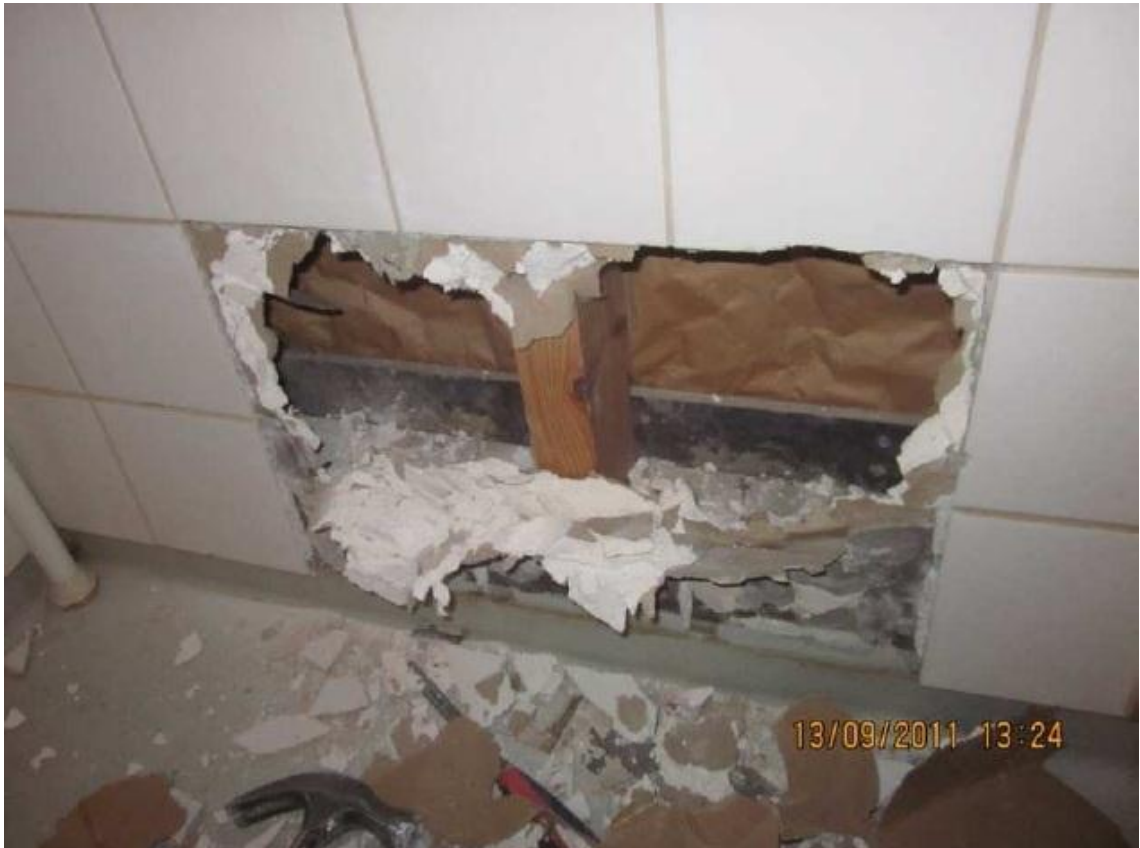
Pesuhuoneeseen tehtiin rakenneavaukset piirustuksen 2 osoittamiin paikkoihin. Saunan ja pesuhuoneen välinen seinä avattiin pesuhuoneen puolelta sekä seinälaatoituksen saumalaastista otettiin samalla asbestinäyte. Väliseinässä ei ole ollenkaan lämmöneristeitä (kuva 11). (20, s. 12.)

*KUVA 11. Pesuhuoneen ja saunan väliseinässä ei ole ollenkaan lämmöneristeitä (20, s. 12)*

Pesuhuoneen ja saunan välisen seinän alajuoksupuusta otettu materiaalinäyte M11 ei sisällä raja-arvojen ylittäviä määriä kosteusvaurioon viittaavia mikrobeja. Rakenteissa ei ollut myöskään silmin havaittavia vaurioita. Pesuhuoneen lattian pintalaattaan tehtiin vielä rakenneavaus (avaus 6), josta selvitettiin, onko pintalaatan ja kantavan välipohjalaatan välissä bitumia, joka saattaa sisältää asbestia tai PAH-yhdisteitä. Pintalaattaan piikattiin aukko, mutta laattojen välissä ei ollut bitumia. (20, s. 12.)

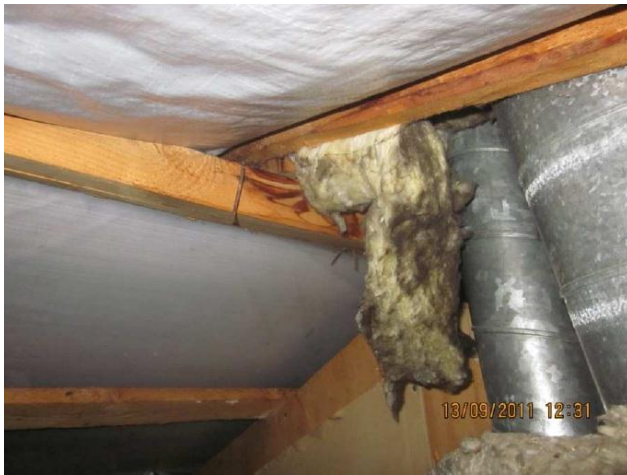
Rakennuksen yläpohja tutkittiin aistinvaraisesti. Parvekkeiden kohdalla ulkoseinän tuulensuojana toimiva kova mineraalivilla ei ulottunut yläpohjan eristeiden tasalle joka kohdassa. Tämän johdosta yläpohjaeristeillä ei ole tuulensuojaa, mikä heikentää eristyskykyä reuna-alueilla merkittävästi. Ilmanvaihtoputkien läpiviennin kohdilla putkien ympärillä olevissa puurakenteissa on kosteusvauriojälkiä sekä putkien yläosasta puuttuu kunnollinen lämmöneristys tai se on tehty aikoinaan huolimattomasti (kuva 12). Villat putkien ympärillä ovat myös tummuneet. (20, s. 13.)

*KUVA 12. Mineraalivilla läpiviennin kohdalla on huonosti asennettu ja tummunut (20, s. 14)*

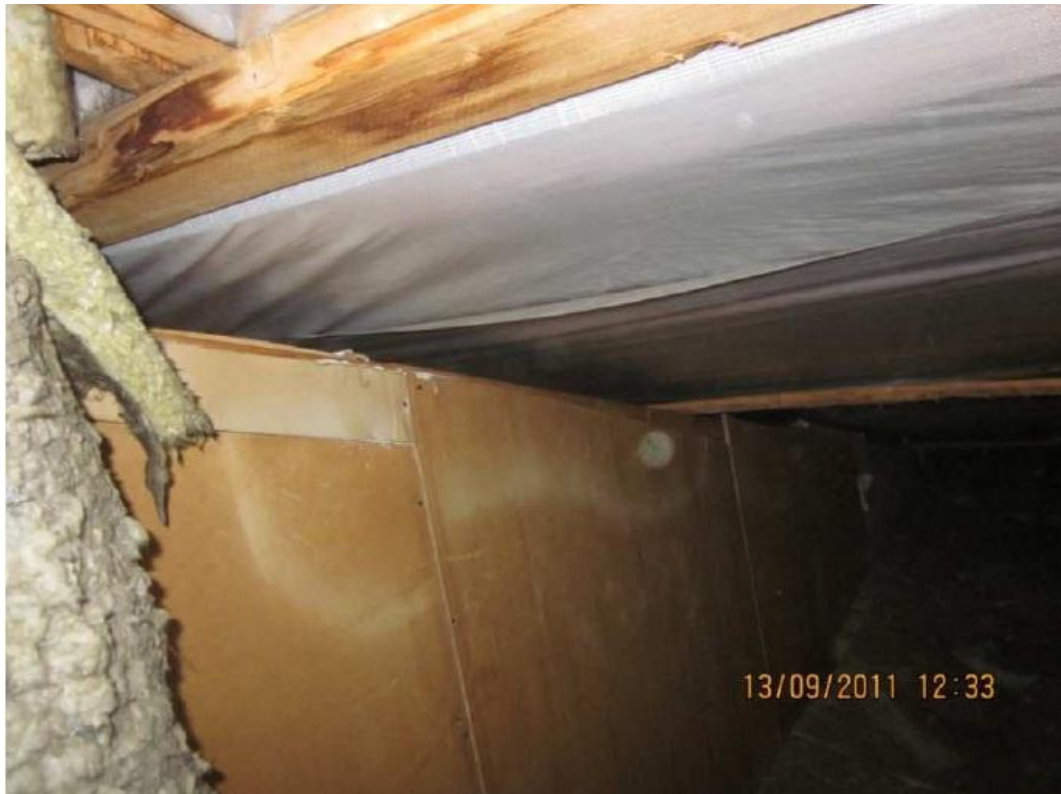
Palokatkoseinässä oli valumajälkiä ja sen rakenne oli puutteellinen (kuva 13). Palokatkoseinän kipsilevyt eivät ulotu vesikatteeseen asti, kuten nyky määräykset vaativat. (20, s. 14.)

*KUVA 13. Palokatkoseinät eivät ulotu vesikatteeseen asti (20, s. 14)*
