Opinnäytetyö

LAURILAN TALO

Vanhan hirsitalon perustusten vauriot

Tomi Salminen

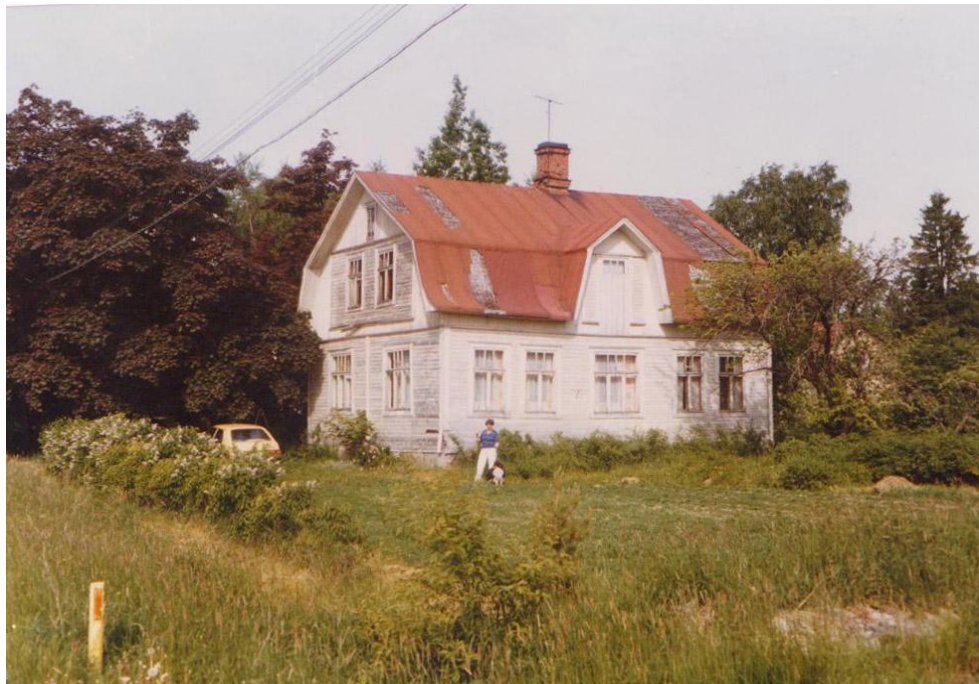
Kuva 9. Laurila 1980-luvulla. Komeat verivaahterat (kuvassa vasemmalla) ovat onneksi yhä nykyäänkin samalla paikalla. Ikkunoiden asennosta itäisivulla voi päätellä perustusten pettäneen. Parveke on jo purettu. Kuva Hellä Veko.

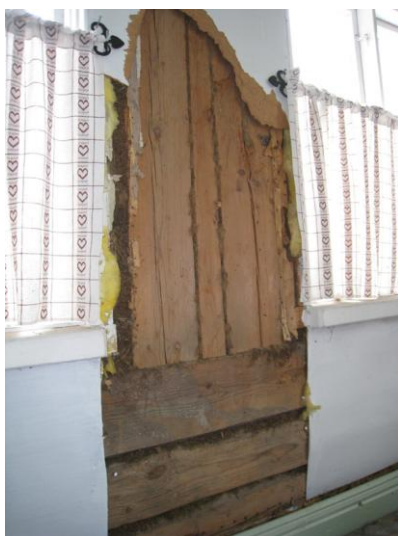
Laurilan hirsirunko on siis malliltaan niin sanottu lyhytnurkka. Nurkkasalvoksena on lukko- eli hammas- eli hakanurkka. (Kuvat 2 ja 3.) Talon itäisivulla on tavallista enemmän ikkuna-aukkoja. Sivuilla olevien kahden kapeamman ikkunan välit ovat kyllä hirttä, mutta hirret ovat poikkeuksellisesti pystyssä. (Kuva 11.)

Kuva 11. Ikkunoiden väliset hirret ovat pystyssä.

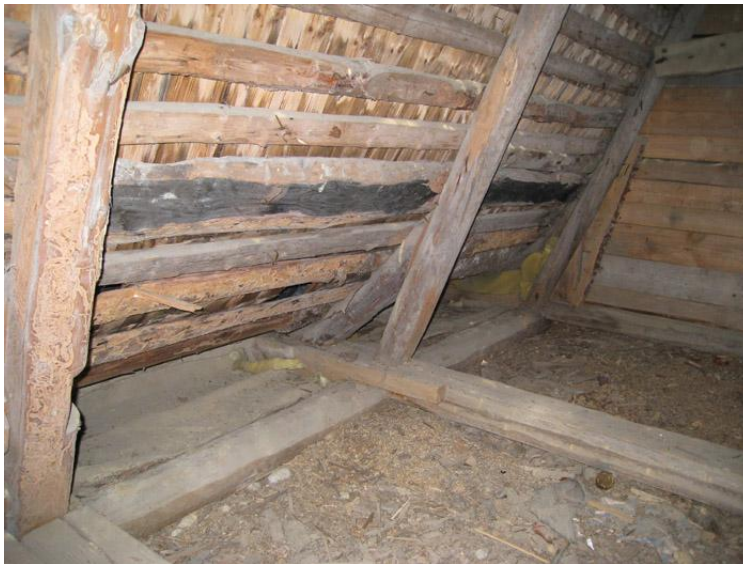
Kuva 12. Tasakerrassa eli hirsirungon kattorakenteet kantavassa ylimmässä kerroksessa ei ole lahoa. Alkuperäinen (tai sen kaltainen uusittu) pärekatto näkyy ruoteiden välistä.

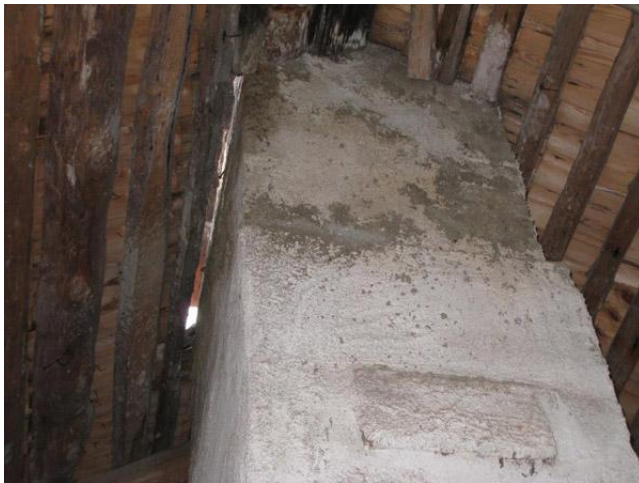
Vesikatemateriaalina on mustaa aaltopeltiä. Katto on hyväkuntoinen, mutta tyyllisesti melko huonosti tämäntyypiseen rakennukseen sopiva. Piipunjuuren läpiviennissä on puutteita. (Kuva 13.)

Kuva 13. Piipunjuuri ei ole tiivis.

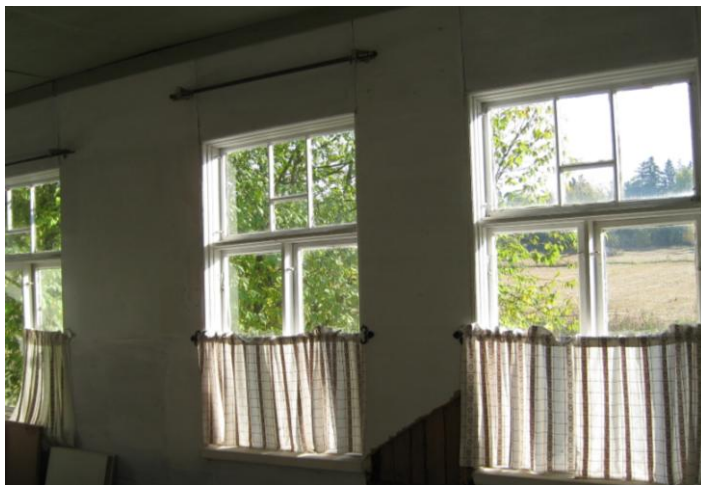
Laurilan ikkunoista on suuri osa alkuperäisiä (kuva 14); pohjoissivulta on yksi ikkuna poistettu. Eteläpuolella on ilmeisesti huonokuntoisten ikkunoiden tilalle vaihdettu uudet, jotka eivät ole alkuperäisen kaltaisia. Ikkunoissa on ilmeisesti ollut myös sisäpuitteet eli ”tuplat”, mutta suurin osa niistä on kadoksissa tällä hetkellä. Talolla on tallella kyllä epämääräinen pino irrallisia ikkunapuitteita, ovia, listoja ja muita rakennustarvikkeita, joiden joukossa saattaa olla osa sisäpuitteista. Karmit ja paikoillaan olevat ulkopuutteet ovat pääsääntöisesti ehjiä tai ainakin kunnostuskelpoisia. Talon elämisen ja painumisen vuoksi ikkunat ja ovet ovat vääntyneitä ja kierossa, eivätkä ne enää ole linjassa hirsirunkoon ja toisiinsa nähden. (Kuva 9.)

Kuva 14. Alkuperäisiä ikkunoita Laurilan salissa..

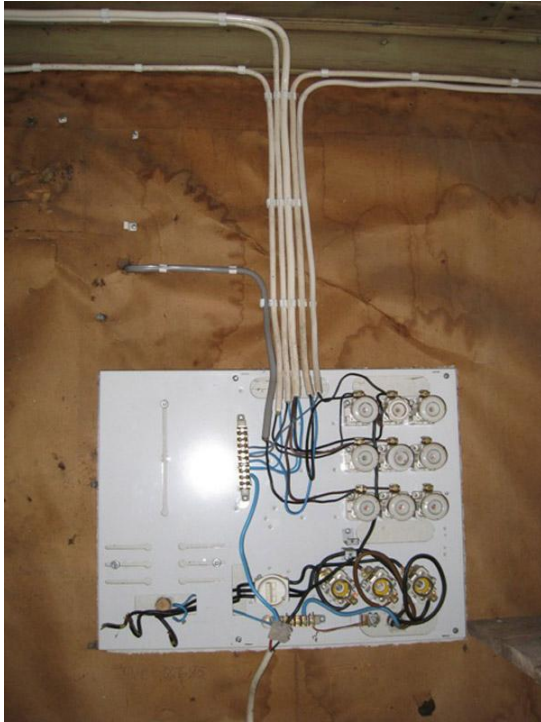
Hän olikin rakentanut piharakennuksen yhteyteen pienen kopperon bensiinikäyttöiselle sähkögeneraattorilleen, jolla hän tuotti valaistukseen ja muuhun tarvitsemansa sähkön. Sähköntarpeen yllättäessä hän veti pihan poikki jatkojohdon aggregaatilta taloon. Talon sisällä Penttisen tekemiä, hieman arveluttavia sähköasennuksia on edelleen näkyvillä. (Kuva 15.)

Kuva 15. Arveluttavia sähköviritelmiä.

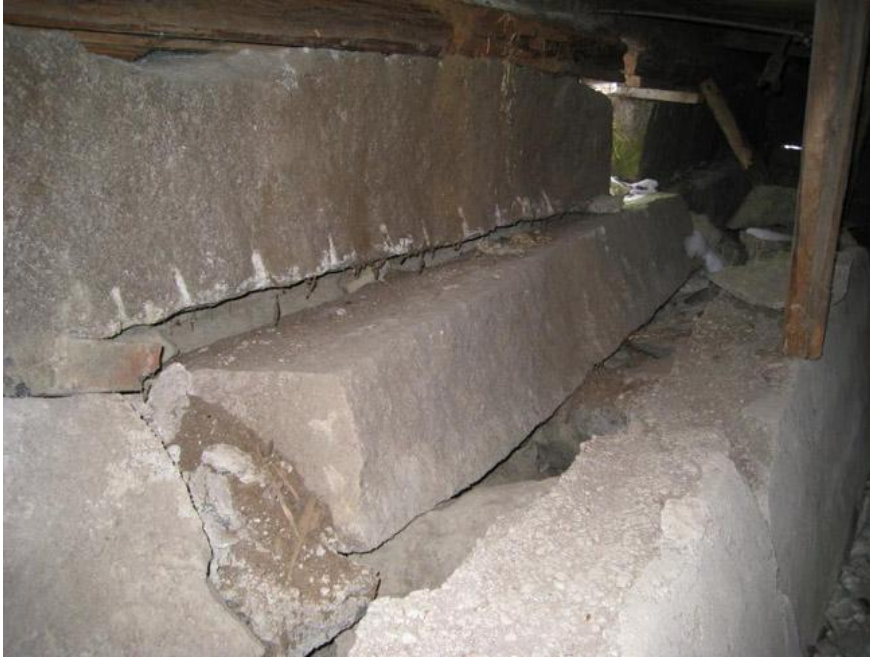
Laurilan perustukset on tehty harkkomaisiksi hakatuista, suurista graniittikivistä, mitoiltaan noin 35 x 35 x 150–300 cm. (Kuva 24.)

Kuva 24. Lähes kolmemetriset sokkelikivet ovat päässeet siirtymään paikoiltaan.

Sokkelin korkeus maanpinnasta on vähimmillään 150 millimetriä. Alunperin korkeus on ollut todennäköisesti yli 400 millimetriä, mutta maanpinnan nousemisen, ja toisaalta juuri perustusten painumisen vuoksi, se on nyt kovin matala, ja lisäksi talo on painunut vinoon useita senttimetrejä. Osa sokkelikivistä on voimakkaasti kallistunut, ja tueksi on talon alle valettu massiivisia betonirakenteita. Alkuperäiset kiviharkot ovat kuitenkin onneksi kaikki vielä tallella.

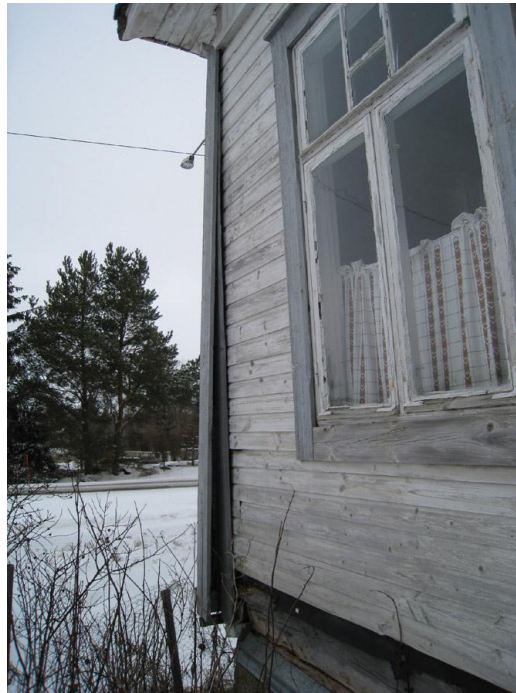
Laurilan talon tapauksessa perustusvauriot näyttävät melko vaikeilta: talo seisoo silmin nähden vinossa, ja joitakin peruskiviä on lähes kokonaan pois paikoiltaan talon itäpuolelta. Vuosikymmenten saatossa on tosin oikaisevilla koolauksilla ja laudoituksella hirsirungon vinouksia saatu piilotettua enemmän tai vähemmän onnistuneesti (kuva 25), mutta kivijalan huono tilanne pistää maallikonkin silmään. Peruskivet ovat siis liikkuneet voimakkaasti roudan vaikutuksesta; aikaisemmat omistajat muistelevat talon alapohjassa olleen usein, varsinkin syksyisin, vettä jopa kymmeniä senttimetrejä. Santeri Penttinen (omistaja 1993-2007) kertoi asentaneensa talon alta läheiseen ojaan johtavan salaojaputken. Tämän toimenpiteen ansiosta ei talon alla sittemmin ole ollut vettä ainakaan lammikoiksi asti. Perustusten liikkeiden seuranta tai mittauksia ei ole tehty sen paremmin Penttisen putkiasennusta ennen tai sen jälkeenkään.

Kuva 25. Vinous on selkeästi havaittavissa.

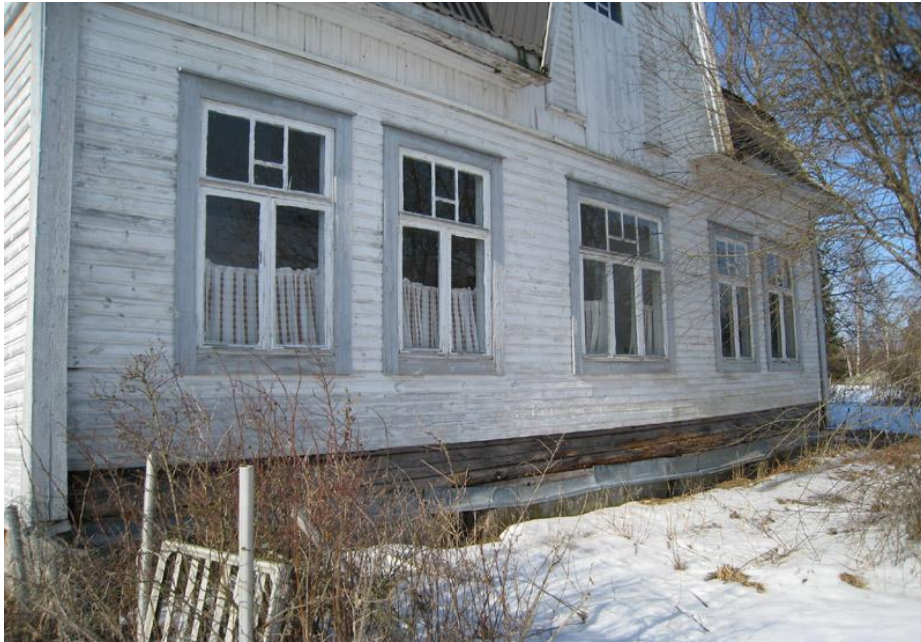
Idän puoleista pitkää seinää on tukemassa vain yksi väliseinä talon sisällä. Sekään ei ole talon keskikohdalla, joten perustusten on saatava tukea maapohjasta tällä sivulla ainakin kahdesta kohdasta nurkkien lisäksi.

Kuva 26. Idän puoleinen seinä. Pitkää seinää tukee talon sisäpuolella vain yksi väliseinä.
