Saimaan ammattikorkeakoulu  
Tekniikka, Lappeenranta  
Rakennusalan työnjohdon koulutusohjelma  
Talonrakennus

## **1960- ja 1970-lukujen pientalojen maanvaraisen kaksoislaattaperustuksen ongelmat ja niiden kor- jaaminen**

Opinnäytetyö 2013

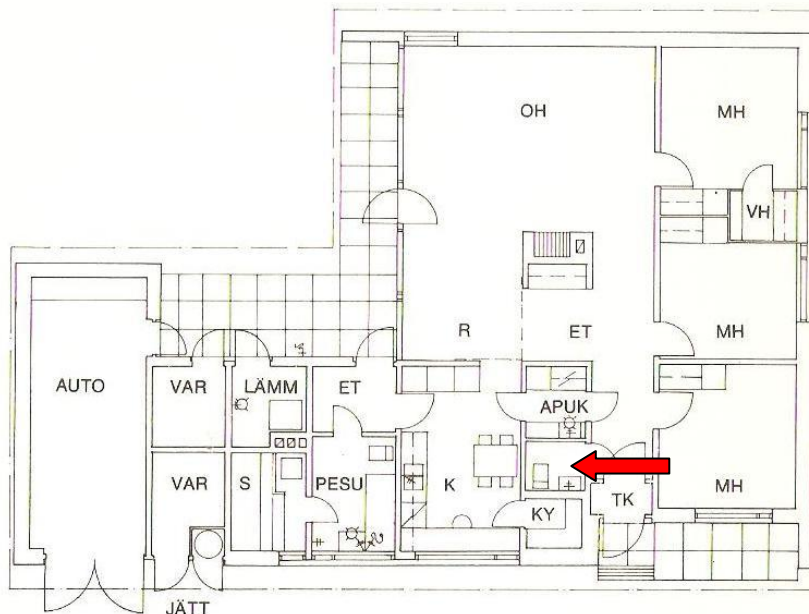
Kuva 1. Kohteen pohjapiirustus, johon kosteusvaurion aiheuttaneen putken vuoto kohta merkitty nuolella

Lattiaa avattaessa huoneistoon levisi heikko kellarin haju, hajun perusteella alapohjassa on mahdollisesti ongelmia enemmänkin. Vuotokohta (ks. kuva 1.) paljastui metalliseen käyttövesijohtoon, jonka korrosio oli syövyttänyt puhki (kuva 3.). Rikkoutuneesta putkesta vettä vuoti kaksoislaatta-alapohjan eristetilään. Itä-Suomen Rakennuskuivaus Oy:n kosteusmittaaja kutsuttiin jälleen paikalle kartoittamaan alapohjan kosteusvaurion laajuus. Kosteusmittaukset paljastivat, että koko talon alapohja oli märkä, ja kaikki lattiarakenteet oli avattava.

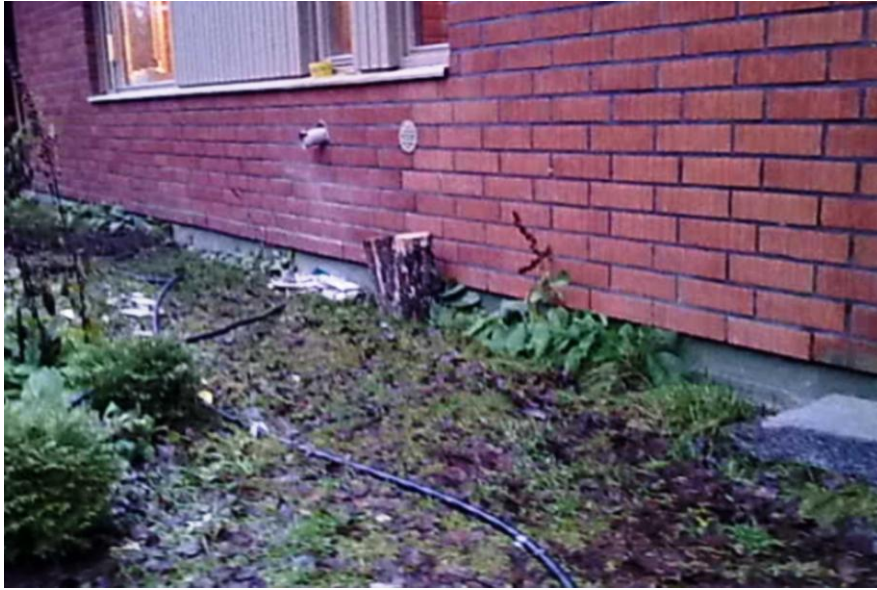
Kohteen ulkopuolen tarkastelussa havaittiin huonokuntoiset vesikourut ja syöksytorvet, jotka valuttivat kattovedet talon nurkalle ja osan vesistä seinälle. Taloon ei ollut rakennettu sadevesiviemärintiä eikä omistajalta saatujen tietojen mukaan salaojajärjestelmää, joten kaikki kattovedet valuivat seinän viereen ja sitä kautta mahdollisesti perustuksiin.

Pintavedet olivat ilmeisesti yksi iso kosteusongelmien aiheuttaja valesokkeliratkaisuna toteutetussa maanvaraisessa kaksoislaatta-alapohjassa (kuva 2.). Vesijohtoputken rikkoutuminen vain käynnisti korjausprosessin.

Kuva 2. Valesokkeliratkaisu ja kasvillisuutta perustusten vieressä

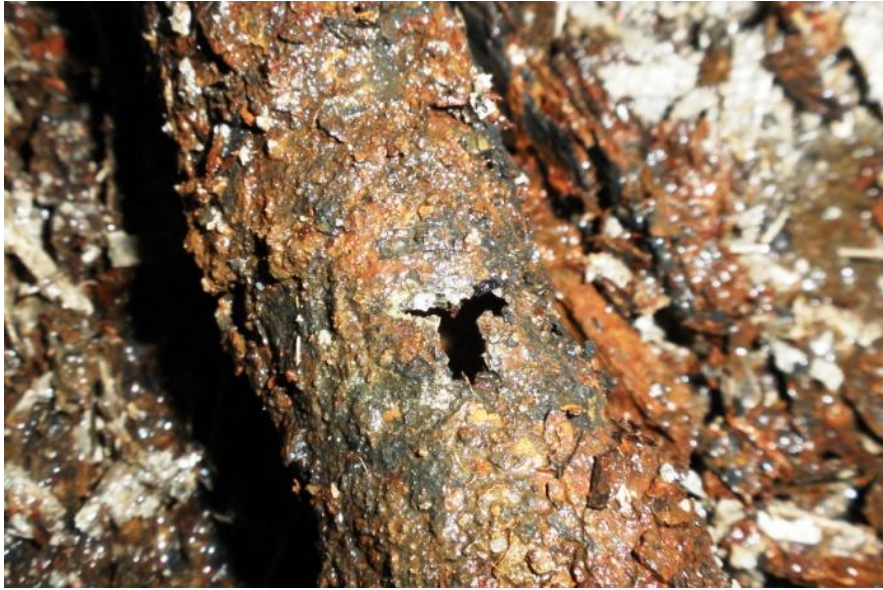
Ongelmat talossa alkoivat ilmetä loppukesällä 2011, kun asukkaiden huomio kiinnittyi WC-tilassa kuuluvaan suhisevaan ääneen. Tutkittaessa ilmeni, että kattilahuoneessa sijaitseva vesipumppu lähti aika-ajoin käyntiin vaikka veden kulutusta ei ollut päällä. Pumppu täytti painesäiliön aina, kun se oli tyhjentyt tarpeeksi. Johtopäätös oli, että kyseessä on rikkoutuneen vesijohdon aiheuttama vuoto. Äänilähde paikantui Itä-Suomen Rakennuskuivaus Oy:n kosteusmittausten jälkeen putkirikoksi WC:n alapohjan betonilaattojen välisessä eristetilassa. Kosteudenmittaaja ohjeisti avaamaan WC-tilan lattian, jonka jälkeen voitiin todeta kosteusvaurion aiheuttaja.

Kuva 3. Korroosion syövyttämä vesijohtoputki

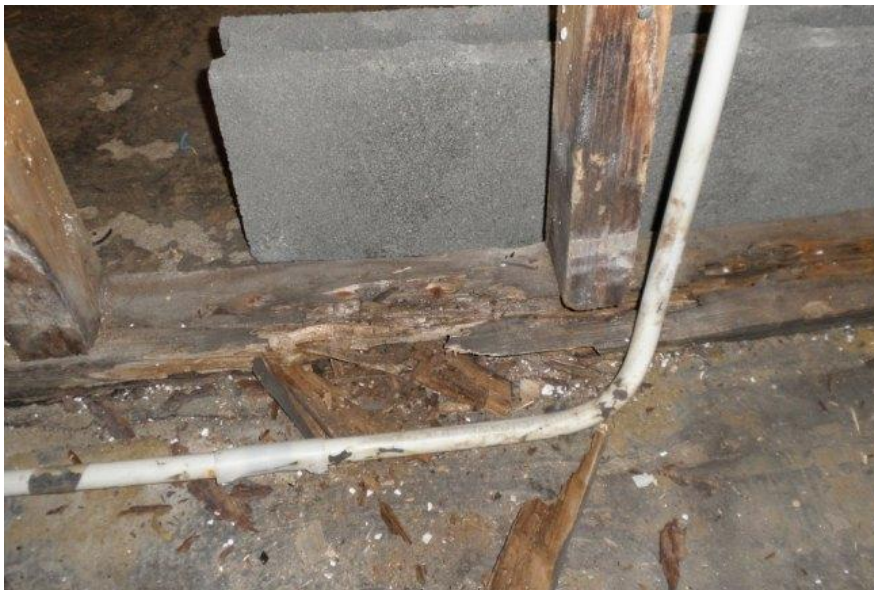
Purkaminen aloitettiin makuuhuoneesta, jotta nähtiin alapohjan tilanne ja voitiin päättää, miten korjaus toteutetaan. Lattia avattiin, ja voitiin todeta, että ei ole mitään mahdollisuutta tehdä korjaustyötä, jos talossa asutaan. Lattian alta tuli niin voimakas kellarin haju, että asuminen talossa olisi jo terveyden kannalta vaarallista. Puretun lattian alalaatan päältä lähtevät väliseinät olivat lahonneet alasidepuun ja seinärungon alapään osalta (kuva 4.).

Kuva 4. Lahonnut alasidepuu ja seinärunko

Alasidepuut olivat lahoja, homeisia, aivan märkiä ja kellarin haju oli erittäin voimakas. Betonista valetut lattiaosuudet piikattiin kappaleiksi ja lohkat karrattiin betonijätteelle varatulle vaihtolavalle. Kaikki purkamisesta kertyneet jätteet lajiteltiin eri lavoille. Lattian purkutyön jälkeen suoritettiin huolellinen imurointi.

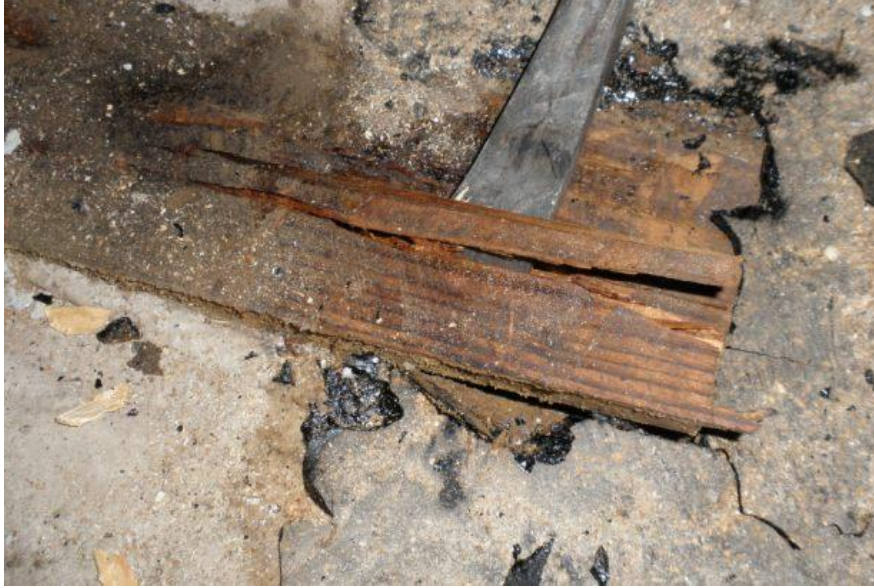
Lattiarakenteiden purkamisen jälkeen voitiin nähdä lisää kellarimaisen hajun aiheuttajaa. Alalaatan betoniin oli upotettu puulattioiden rakentamista varten naulauspuut jo laatan valun yhteydessä ilman mitään kapillaarisen veden nousun katkaisevaa materiaalia. Naulauspuut olivat aivan märät ja osittain lahonneet (kuva 5.).

Kuva 5. Naulauspuut upotettu betonivaluun

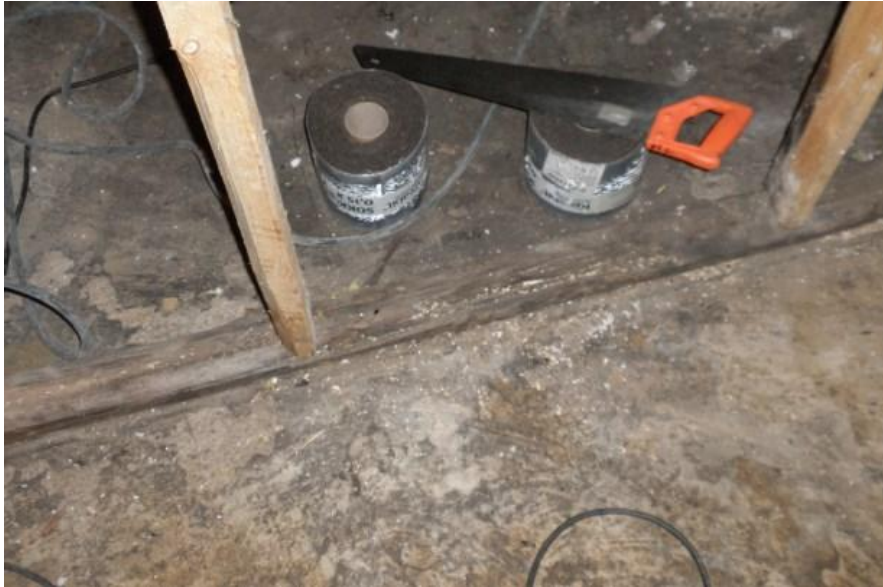
Vesieristys oli tehty löytyneen rakennusselityksen mukaan alalaatan päälle bitumiliuossivelynä BIL 20/85b. Myös lattian pohjapuut oli käsitelty bitumisivelyllä. (6.) Lattian bitumi oli monin paikoin huonossa kunnossa. Puut olivat pahoin lahonneet alalaatan läpi maaperästä nousevan kosteuden takia. Seinärakenteet oli ajankohdalle tyypillisesti rakennettu lähtemään alalaatan päältä (kuva 6.). Rakennusratkaisuissa on toimittu sen ajan hyvän rakentamistavan mukaan ja noudatettu rakennusselityksessä (6.) ilmeneviä suunnitteluohjeita. Alalaatan bitumisivelyn tarkoitus oli katkaista kapillaarinen kosteuden nousu eristetilaan.

Kuva 6. Seinärakenne alkaa alalaatan päältä

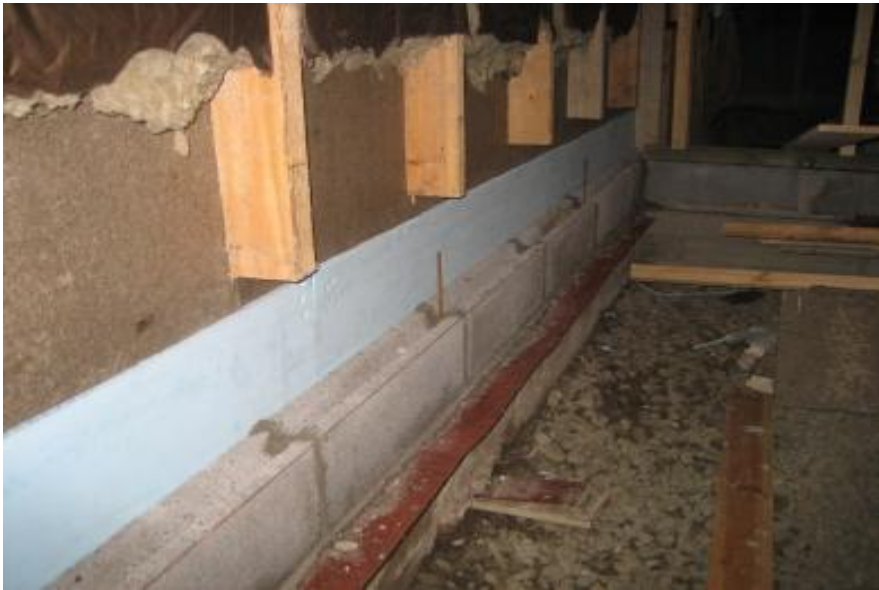
Kuva 7. Harkkojen väliin injektoidut kierretangot alasidepuun kiinnitystä varten

kermiä. Sokkeliin injektoidaan kemiallisella ankkurilla (esimerkiksi HILTI HIT-HY 150 tai vastaava) alasidepuun kiinnitystä varten 10 millimetrin vahvuiset kierretangot (kuva 7.), joiden mitoitus keskeltä keskelle on 1200 millimetriä. (14, 23–26.) Kierretangot mitoitetaan harkkojen saumaan. Kierretankojen pituuden tulee olla 20 millimetriä yli harkkojen päälle asennettavan alaohjauspuun yläpinnan.

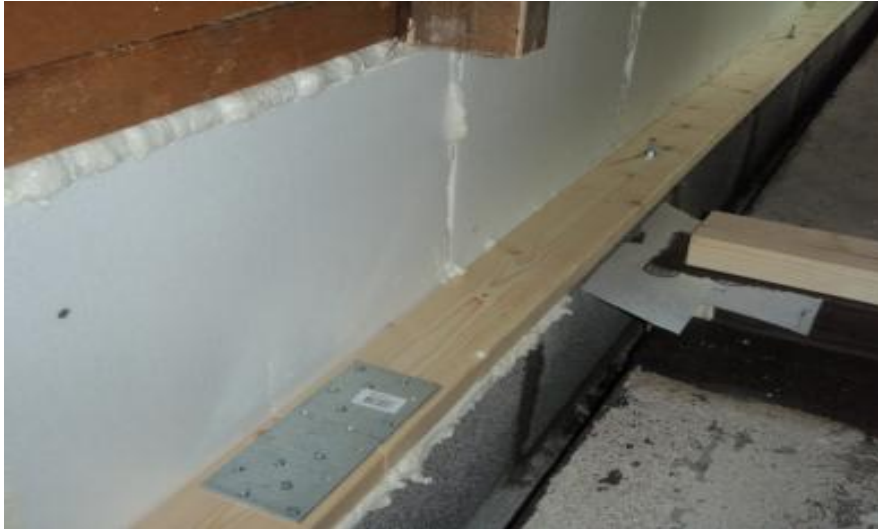
Kuva 8. Alaohjauspuun kiinnitys harkkoon

Harkon ja seinän alaohjauspuun väliin asennetaan kumibitumikermi ja solumuovinen tiivistyskaista. Alaohjauspuu kiristetään aluslevyillä ja muttereilla harkkoon (kuva 8.). Pystytolppien jatkot on sovitettava tiukaksi alaohjauspuuta vasten, ettei rakenteissa tuennan purkamisen jälkeen tapahdu painumista. Tolppien jatkokset tuetaan molemmin puolin vanerilla. (14, s. 26–27) ( Valesokkelirakenteen korjaus, liite 1.)

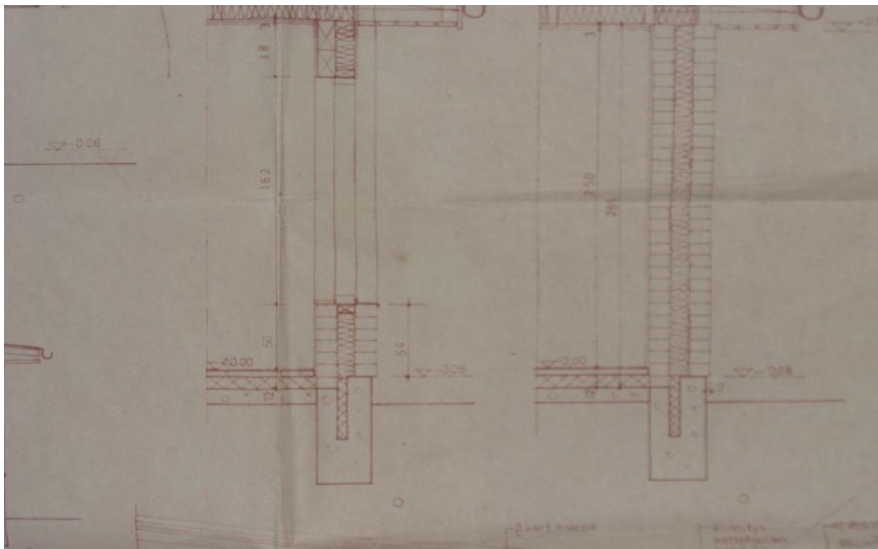
Kuva 9. Päätyseinien rakenne

Sisäpuolen tiiliseinärakenne (kuva 9.), joka alkaa alalaatan tasosta, joudutaan avaamaan tulevan lattiapinnan tasoon ja tukemaan hyvin niin, että yläpuoliset tiilet holvaantuvat eivätkä sorru. Korjaustyössä voidaan soveltaa lamellointitekniikkaa, jossa puretaan kerralla vain esimerkiksi kahden harkon mittainen alue, joka korjataan ja korjauksen jälkeen voidaan tehdä sama toimenpide seuraavalle seinän osuudelle. Näin voidaan estää yläpuolisen tiilimuurauksen vaurioituminen. (15.)
