**Isonkyrön pääkirkon ja seurakuntatalon lämmitysjärjestelmien
kuntoarvio ja energiatehokkuuden parannusehdotelma**

Opinnäytetyö

Kevät 2013

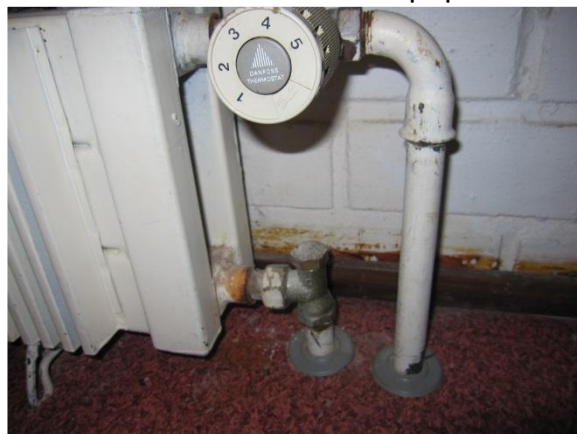
Kuva 15. Seurakuntatalon lämpöpattereiden termostaattisissa patteriventtiileissä on paljon ikä/laatu vaihtelua

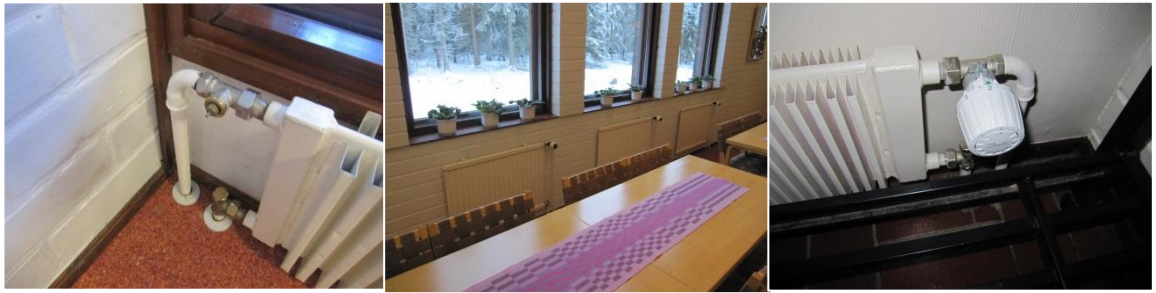
Kuva 16. Asunnon patteriventtiilit ovat jumissa ja hapettuneita

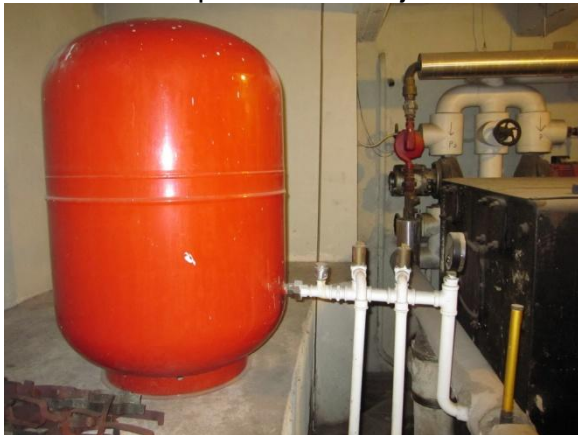
Kuva 4. Kalvopaisuntasäiliö ja varoventtiilit ovat teknisen käyttöikänsä päässä

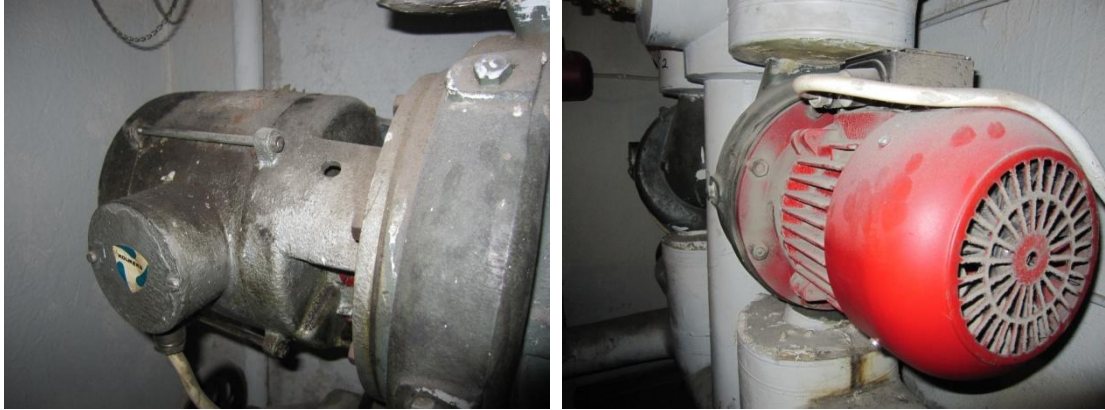
Lämmitysverkoston kiertopumpuista toinen on alkuperäinen ja toinen on uusittu vuonna 1986. Kiertopumpuissa ei ole havaittavissa merkkejä vuodoista. Lämmitysverkoston sekoituspumppu on asennettu 1986. Sekoituspumppu on vuotanut ja liitokset ovat hyvin hapettuneita. Sekoituspumppu piti myös epätavallista ääntä.

Kuva 5. Lämmitysverkoston kiertoovesipumput ovat iäkkäitä ja uusimisen tarpeessa

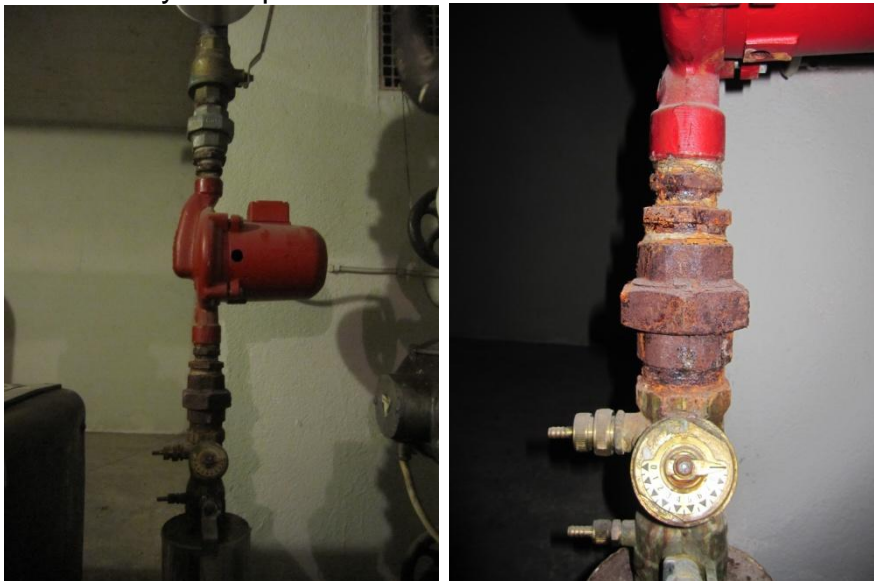
Kuva 6. Lämmitysverkoston sekoituspumppu on vuotanut ja alla oleva venttiili ja liitos ovat hyvin hapettuneita.

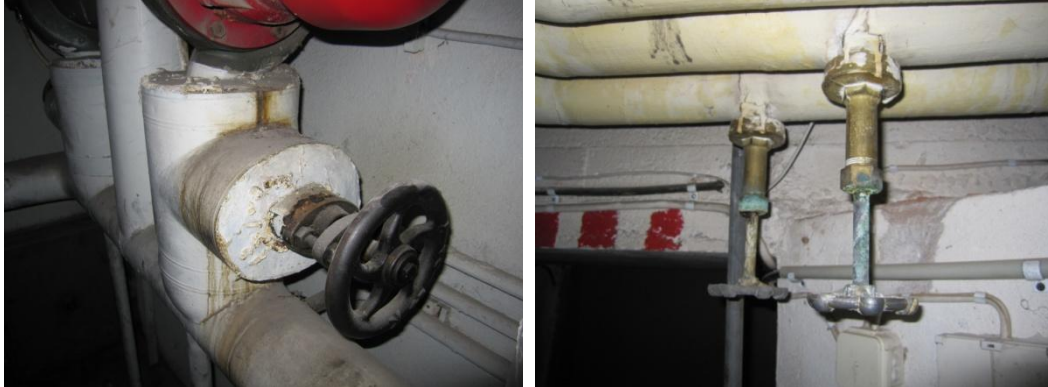
Kaikki sekä linjasäätöventtiileistä, että sulkuventtiileistä ovat jumissa eivätkä liikahaneet ollenkaan. Linjaston säätö ei ole täten mahdollista olemassa olevilla venttiileillä. Suurin osa venttiileistä on alkuperäisiä ja todella hapettuneita. Moottoriventtiilit ovat hyvin iäkkäitä. Kattilasta lähtevän veden lämpömittari, sekä siunauskappeliin menevän veden lämpömittari ovat lukukelvottomia. Vesimittari ei ole luettavissa edessä olevan tavaramäärän vuoksi.

Kuva 7. Venttiilit ovat hapettuneita, sekä jumittuneita

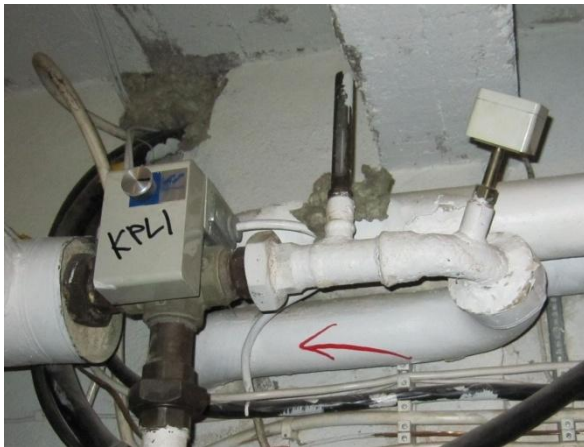
Kuva 8. Siunauskappeliin menevän lämpöpatteriveden lämpömittari ei ole luettavissa

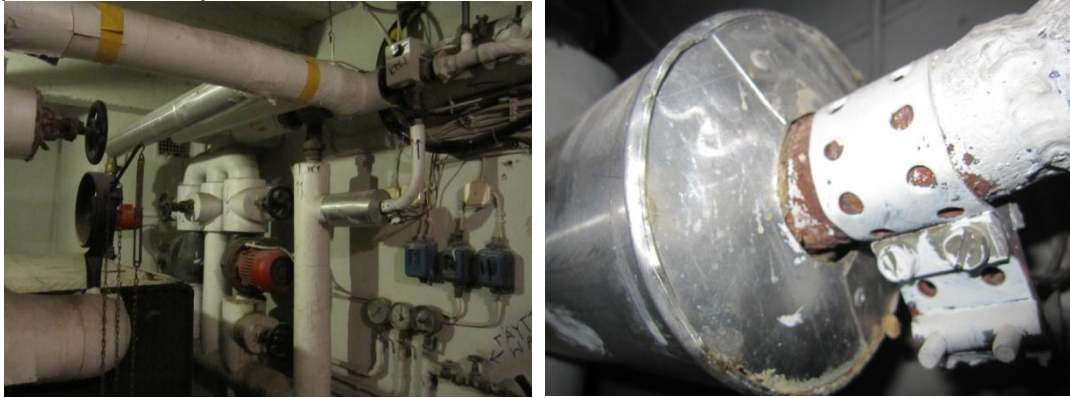
Kuva 9. Kattilahuoneessa putket on pääasiassa eristettyjä, mutta osa näkyvistä putkista on hapettuneita

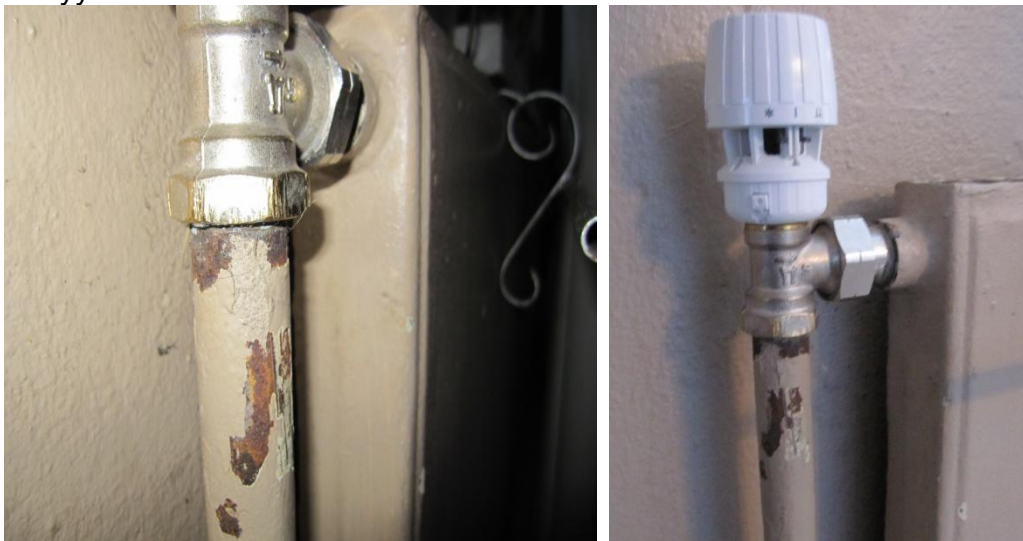
Kuva 10. Osassa kirkkosalin lämpöputkia on hapettumaa termostaattiventtiilin läheisyydessä

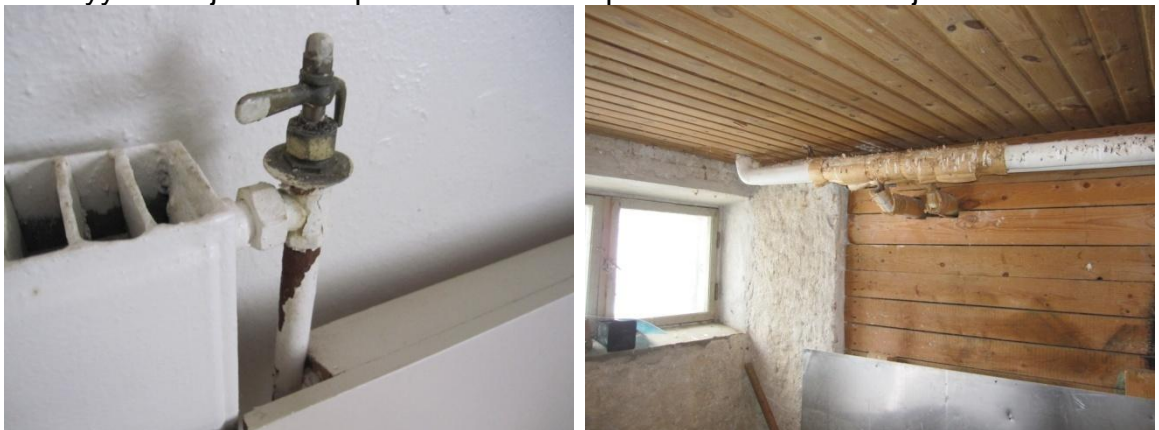
Kuva 11. Myös siunauskappelin lämpöputkissa on hapettumaa patteriventtiilien läheisyydessä ja kellarin putkieristeet ovat paikoin haurastuneet ja rikkoutuneet.

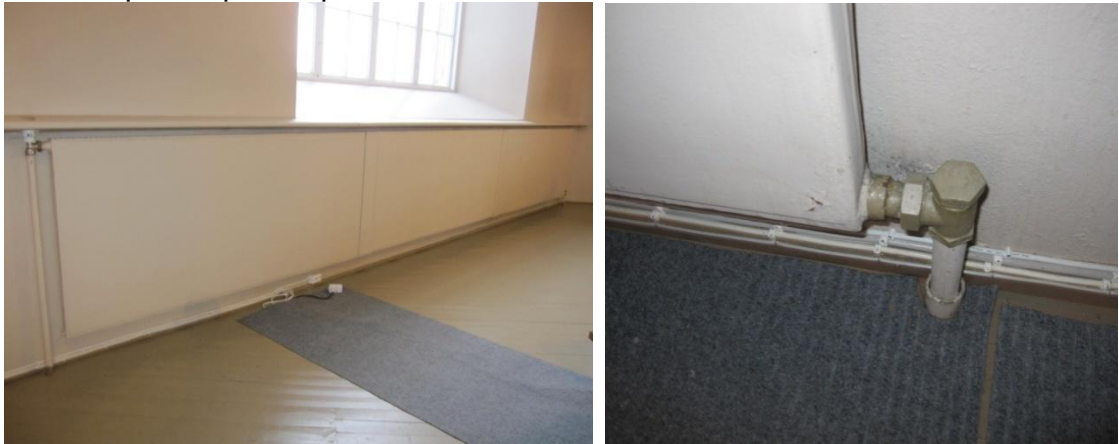
Kirkkosalissa sekä sakastissa on 1956 asennetut valurautalämpöpatterit. Kaikki lämpöpatterit ovat lämpimiä. Valurautapattereissa on paikoin orastavaa hapettumaa. Osa pattereiden liitoskohdista on enemmänkin hapettuneita. Kirkkosalin sekä sakastin valurautapattereihin on vaihdettu termostaattiset patteriventtiilit 2011. Seurakuntamestarin mukaan ennen paljon seilannut sisälämpötila on termostaattiventtiileillä saatu vakiinnutettua 18 asteeseen.

Kuva 12. Pääkirkon lämpöpattereissa on paikoin orastavaa hapettumaa, sekä liitoksissa pahempaa hapettumaa

Kirkkosalin ja sakastin lämpöpattereiden hapettumat tulisi hioa ja korjausmaalata. WC-tilojen, lepohuoneen, sekä käytävän pattereille tulisi vetää uudet jakojohdot lämmön riittämiseksi ja asentaa pattereihin termostaattiset patteriventtiilit lämmönsäädön parantamiseksi. Lepohuoneeseen tulisi asentaa uusi tehokkaampi patteri. Kirkon kellarissa oleva putkipatterin venttiileineen tulisi kunnostaa, mikäli mahdollista tai vaihtaa uuteen.

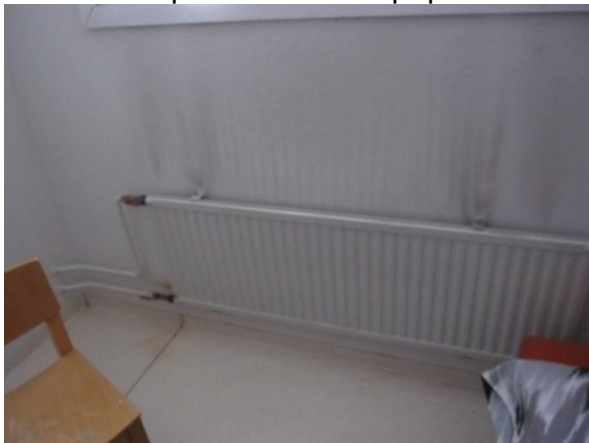
Kuva 13. Lepohuoneen lämpöpatterit eivät ole riittävän tehokas

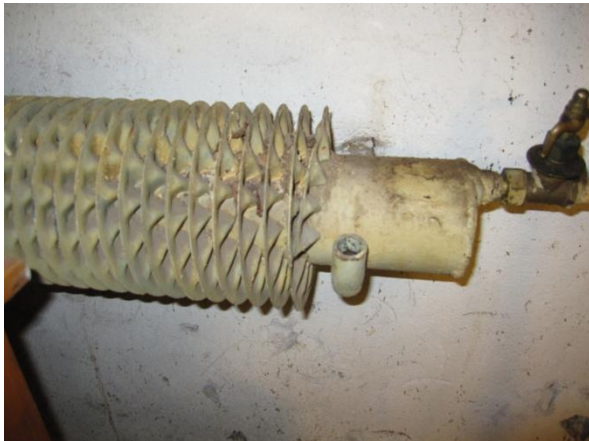
Kuva 14. Kattilahuoneen viereisen huoneen lämpöpatterin venttiileihin on hapettunut

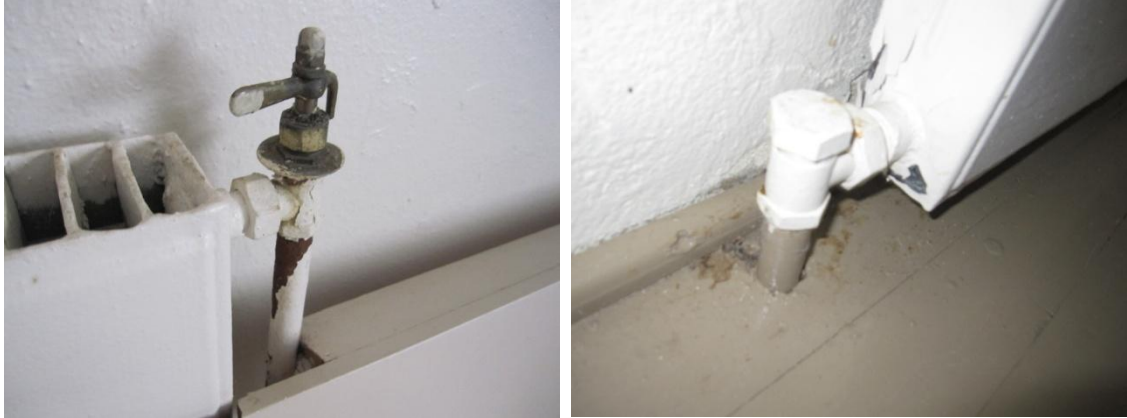
Siunauskappelin valurautapatterit ovat kaikki lämpimiä. Sisälämpötila oli 17 °C lämpökameralla mitattuna. Pattereiden venttiilit ovat vanhoja, liikkumattomia ja hyvin hapettuneita. Osa venttiilien liitoksista on hapettuneita. Osasta lämpöpattereita on maali lohkeillut alareunasta ja on lievää hapettumaa maalipinnassa. Siunauskappelin kellarissa oleva patteri on kylmä ja patterin päällinen ja edusta tavarankäsitöissä, mikä estää lämmön kulkua. Patterin venttiili on hapettunut eikä venttiili liikkunut käännettäessä.

Kuva 15. Siunaukappelin lämpöpattereiden venttiilit ja niiden liitokset ovat hapettuneet

Siunauskappelin lämpöpatterit tulisi hioa ja korjausmaalata. Lämpöpattereihin tulisi asentaa termostaattiset patteriventtiilit lämmönsäädön parantamiseksi. Siunauskappelin kellarissa olevan patterin venttiili tulisi uusida ja patterin edusta ja päällinen puhdistaa tavarasta.
