# Olyckor vid livbåtsövningar

Problematiken med on-load krokar

Examensarbete för Sjökapten (YH)-examen

Åbo, 2013

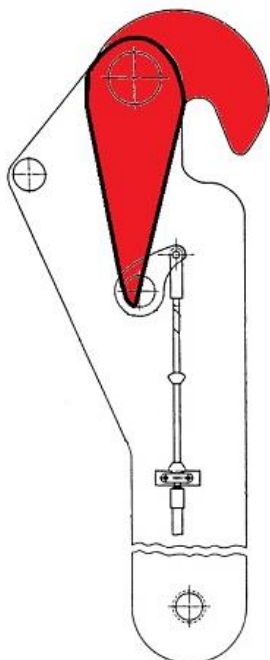
Figur 5. Utlösningkrokanordningen (MAIB, 1994.)

Under vidare utredningar framkom det att akterkrokens on-load mekanism var stel, d.v.s. att kroken aldrig återvände till sitt nollställe. Säkerhetssystemets utlösningsspak fungerade inte, vilket ledde till att kroken aldrig låste sig ordentligt. I figur 5 ser man krokanordningen där det färgade området föreställer själva kroken. Livbåten hänger fast med hela tyngden på dessa krokar. (MAIB, 1994, s. 11.)

Utlösningssystemet som låser kroken i sin position hade blivit felaktigt satt på plats under den tidigare övningen då man lyfte upp livbåten ur vattnet. Olyckan kunde ha undvikits ifall man följt underhållsföreskrifterna regelbundet. Ombord på Hoegh Duke fanns tillverkarens underhållsmanual för livbåtarna, men manualen innehöll inte några underhållsanvisningar för on-load utlösningssystem. (MAIB, 1994, s. 12.)

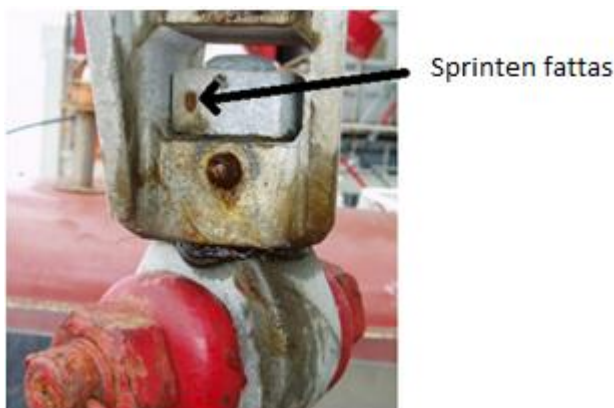
Figur 6. Förliga utlösningssystemet (BEAmer, 2011, s.38).

Under olycksutredningen kom man fram till att väderförhållandena inte var någon orsak till olyckan. Utredarna undersökte om det fanns brister i redskapen som kunde ha orsakat olyckan, och det framkom att det saknades en sprint som låser muttern (figur 6) som i sin tur spänner fast on-load utlösningssystemet. Sprinten är svår att upptäcka för att den kan vara täckt med en blandning av smörjolja och rost. I detta fall saknades sprinten helt. Olycksutredningen kom fram till att orsaken till att sprinten fattades berodde på det att sprinten hade tagits bort då blocket underhållits och reparerats. När man monterat ihop hade muttern skruvat tillbaka utan att sprinten var med. Sprinten kan endast tas bort med en körnare som används för att deformera gängan så att muttern inte lossnar från skruven. (BEAmer, 2011, s. 54-55.)

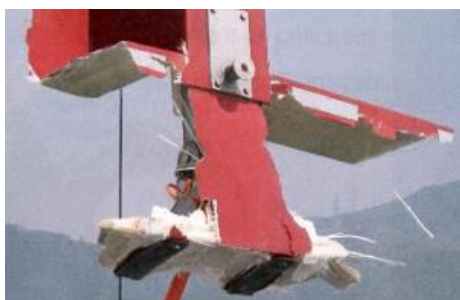
Figur 7. Akterns basplattan (BEAmer, 2011, s. 40).

Akterkroken hade lossnat på grund av att den hade slitits sönder, efter att förens krok hade blivit oanvändbar. Detta ledde till att utredarna kunde konstatera att livbåtens konstruktion inte höll för både livbåtens och besättningens vikt med bara en krok. Bristerna i livbåtens konstruktion förvärrade avsevärt olyckan på figur 7. (BEAmer, 2011, s. 40.)

Eftersom sprinten saknades i muttern kunde den skruva upp sig själv och sedan lossna helt. Livbåtens konstruktion av akterns basplatta inte var utformad tillräckligt bra för att i olyckssituationen klara av livbåtens och besättningens vikt med bara en krok. Besättningen hade underhållit livbåten, krokarna och däckvertarna enligt planen. Men när de gjorde checklistan för underhållsplanen hade man kryssat för att allting var i skick, trots att man med mycket noggrann visuell granskning borde ha upptäckt att sprinten fattades och att muttern var delvis skruvad upp. Alltså ingick även den mänskliga faktorn i orsakerna till olyckan. (BEAmer, 2011, s.38-41)

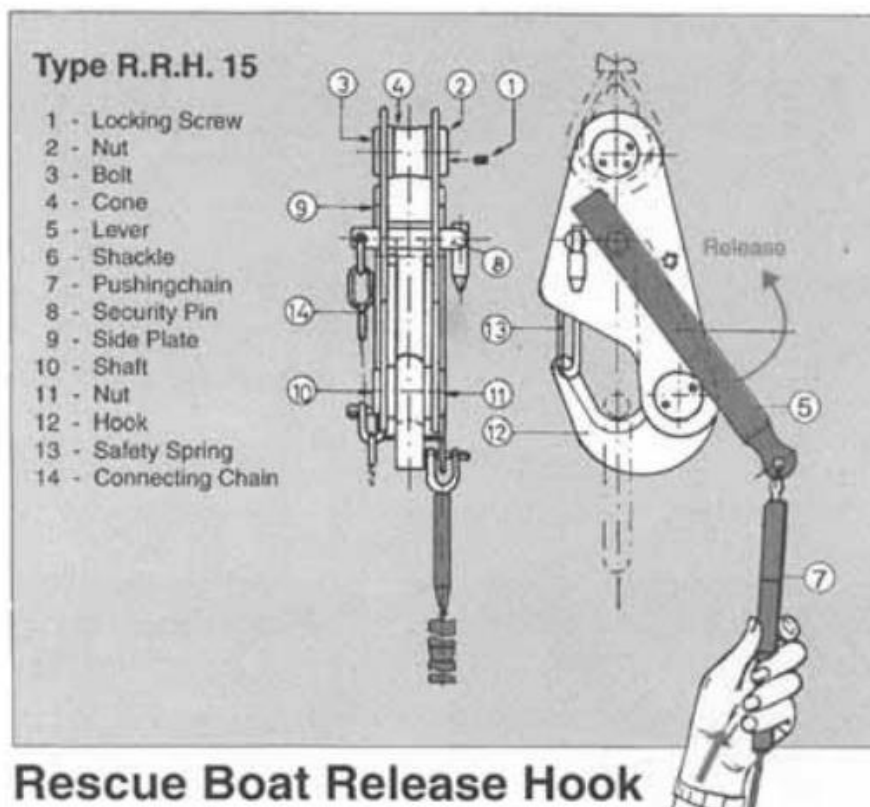
Figur 8. Utlösningsspaken på MOB båten (OTKES, 2004, s. 3).

Kroken och lyftvagnen är tillverkade av företaget Schat Harding. Kroken används i syftet att man kan lyfta båten över relingen med däverten, samtidigt som MOB-båten är bemannad hela tiden. Kroken är fastspänd i vagnen under hela tiden som båten nerhalas. När MOB-båten är sjösatt eller nära vattenytan utlöser man kroken med att lyfta utlösningstappen upp, så som ses på figur 8. På figuren är nummer 5 utlösningstappen, som skall lyftas upp. För att kunna lyfta upp utlösningsspaken måste säkerhetstappen, nummer 8 på figuren, först dras loss. (OTKES, 2004, s. 3.)

Om säkerhetstappen hade varit på plats, skulle utlösningsspaken inte ha kunnat öppnas. Då skulle MOB-båten inte ha kunnat falla ner, för att kroken skulle ha varit i lås. (OTKES, 2004, s. 19.)
