**1970-LUVULLA RAKENNETUN PIENTALON KUNTOTARKASTUS SEKÄ HA-
VAITUT RISKIRAKENTEET**

Tuukka Kumpulainen
Opinnäytetyö
Syksy 2022
Rakennusalan työnjohdon tutkinto-ohjelma
Oulun ammattikorkeakoulu

Opinnäytetyön nimi: 1970-luvulla rakennetun pientalon kuntotarkastus sekä havaitut riskirakenteet
Opinnäytetyön englanninkielinen nimi: Condition inspection of a detached house built in the 1970's and the observed risk structures

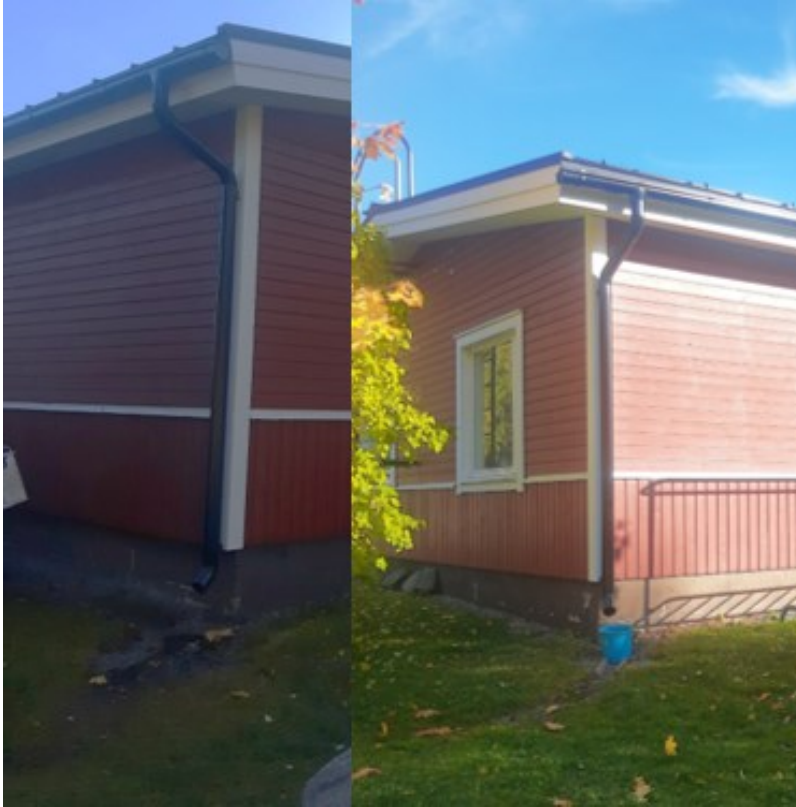
Rakennuksen välittömässä läheisyydessä kiertää noin 25 cm:n sorakaistale, joka on suoraan perusmuuria vasten, patolevyä ei havaittu. Maa viettää jokaisessa suunnassa rakennuksesta pois-päin vähintään vaaditun 15 cm kolmen metrin matkalla. (2.) Sadevesijärjestelmään kuuluu hyvä-kuntoiset räystäskourut, joista syöksytorvet talon jokaisessa kulmassa (kuva 1). Syöksytorvien jäl-keen vesi ohjautuu roiskeluiskaa pitkin rakennuksesta noin metrin päähän ja siitä eteenpäin paino-voimaisesti maaperän kaltevuuksia mukaillen poispäin rakennuksesta. Rakennuksen länsipuolelta muutaman metrin päästä lähtee tien vierustaa pitkin avo-oja, jonka voidaan olettaa olevan osana rakenteiden ja tontin kuivatusjärjestelmää. Rakennepiirustuksien mukaan salaojat on asennettu, mutta tarkastuskaivoja ei ole olemassa, joten niiden kuntoa ja toimivuutta ei pysty määrittämään. Asiakkaan kertoman mukaan salaojat ovat alkuperäiset, joten tekninen käyttöikä on täynnä. Kysei-sen perustustyyppin ja maalajin salaojajärjestelmän teknisen käyttöiän katsotaan olevan 40 vuotta. (3, s. 3.)

KUVA 1. Yleiskuva sadevesijärjestelmästä

Toimenpide-ehdotus

Toimenpide-ehdotuksena salaojaneeraus, jonka yhteydessä patolevyjen asennus. Salaojitus, patolevyt sekä sadevesien hallinta ovat tärkeä osa perustusten ja alapohjan kuivatusjärjestelmää. Yhdessä ne luovat kokonaisuuden, joka ehkäisee kosteuden pääsyä rakenteisiin. Puutteet kuivatusjärjestelmässä luovat kosteusvaurioriskin, joka pahimmillaan voi muodostaa laajamittaisen kosteusvaurion sekä aiheuttaa vakavan sisäilmaongelman. (2.)

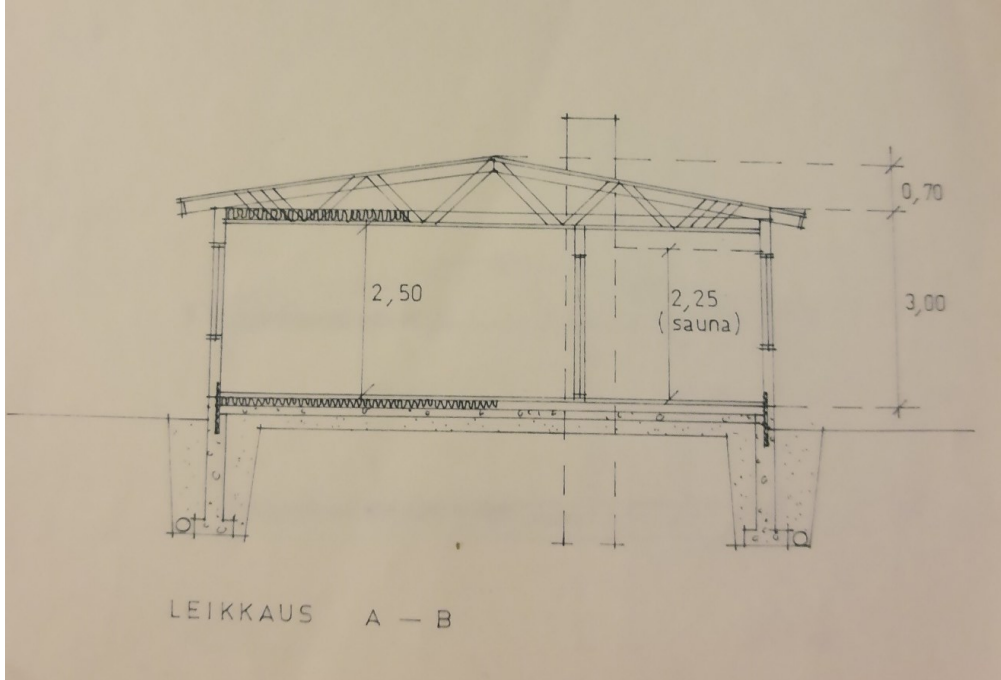
Alkuperäisen rakennusosion perustuksista ja alapohjarakenteista tiedot sekä rakennekuvat vajavaiset (kuva 2). Rakennepiirustusten perusteella voidaan olettaa alkuperäisen lattialaatan olevan niin sanottu kaksoisbetonilaatta, joka on luokiteltu riskirakenteeksi. (4.) Perusmuurin rakenne vaikuttaisi olevan pintapuolisen havainnoinnin perusteella perinteinen sokkelirakenne. Laajennusosion perusmuuri on harkkorakenteinen. Perusmuurit on tasoitettu ja maalattu. Tasoite sekä maali

KUVA 2. Alkuperäisen osion poikkileikkauskuva

Suosittelaa tarkempia rakennetutkimuksia alkuperäisen perusmuurin sekä alapohjan osalta. Rakennetutkimuksilla selvitetään perusmuurin rakenneratkaisu mahdollisen valesokkelirakenteen poissulkemiseksi sekä alasidepuun kunnon tarkistamiseksi. Alapohjalaatan osalta tutkimuksissa tulee tarkistaa kaksoisbetonilaatan eristetilan kosteuspitäisyys. Tutkimusten jälkeen suositellaan tarvittavien toimenpiteiden suorittamista sekä perusmuurin uudelleenpinnoitusta ja kohdassa 3.1 mainitun patolevyn asentamista.

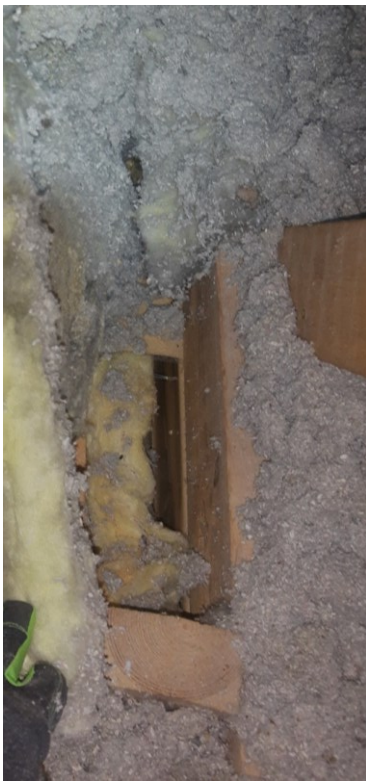
Väliseinät ovat rankarakenteisia ja mineraalivillalla äänieristettyjä. Kosteusmittaukset eivät osoittaneet kohonneita arvoja. Asiakkaan kertoman mukaan olohuoneen yksi lyhyt väliseinä haisee tunkkaiselta noin metrin korkeudesta alaspäin. Väliseinärakenteita tarkemmin tutkiessa todettiin, että seinien runkorakenteet ulottuvat yläpohjaan saakka ja rakenne on ikään kuin auki yläpäästä (kuva 5). On mahdollista, että väliseinien sisään on päässyt putoamaan hiiriä tai muita pieneläimiä ja ne aiheuttavat mädäntyessään asiakkaan havaitsemaa outoa hajua. Haju voi myös viitata kaksoisbetonilaatan eristekerroksessa olevaan kosteuteen. (5.)

KUVA 5. Väliseinän avoin yläpää

Haisevan väliseinän rakenneavaus hajunlähteen selvittämiseksi. Lisätutkimusten perusteella tarvittavat korjaustoimenpiteet. Väliseinärakenteiden yläpäiden sulkeminen ja tiivistäminen.

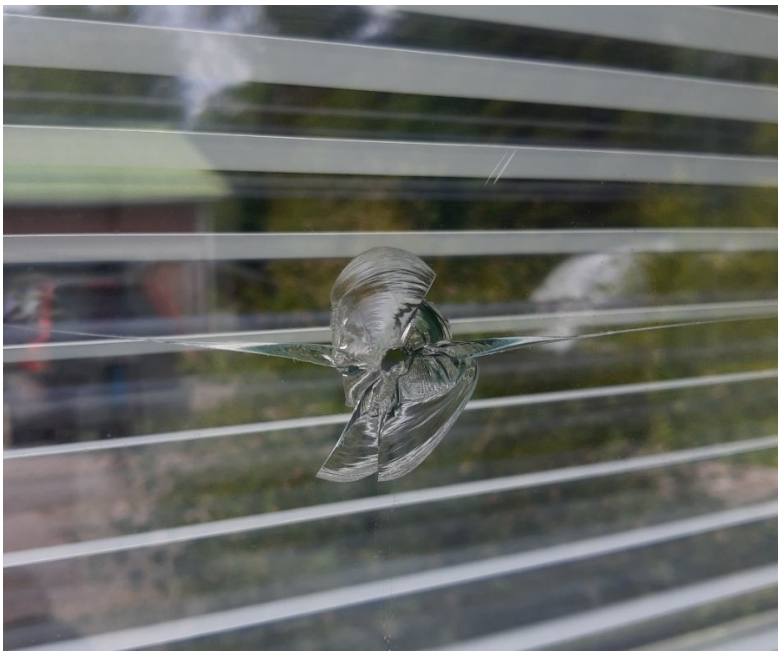
Ikkunat on uusittu vuonna 2010. Ikkunoiden mallimerkintä on Pihla Varma. Pohjapiirustuksessa (liite 1) merkatun makuuhuone numero yhden uloimmassa lasissa havaittiin halkeama, joka aiheutunut asiakkaan kertoman mukaan ruohonleikkurista singonneesta kivistä, korjaustoimenpiteet suunnitteilla (kuva 6). Muut ikkunat ovat moitteettomia. Asiakkaan haastattelun mukaan ulko-ovet on vaihdettu vuonna 2000, jonka jälkeen ovilehden ja karmin tiivisteitä on vaihdettu muutaman kerran. Asiakas mainitsi, että ikkunaremontista lähtien uloimmat lasit ovat huurtuneet toisinaan joko sisältä tai ulkoa päin.

KUVA 6. Makuuhuone numero yhden haljennut lasi

Uloimman lasin ulkopuolisen huurtumisen voidaan olettaa johtuvan ikkunoiden energiatehokkuuden paranemisesta, jolloin huoneilman lämpöä ei pääse uloimman lasin lähettyville yhtä paljoa kuin aikaisemmillä ikkunoilla ja kastepiste muodostuu lasin pintaan. Uloimman lasin sisäpinnan huurtuminen aiheutuu yleensä lämpimän sisäilman pääsystä ikkunan välitilaan. Tyypillisiä ilmapuotokoh-
tia ovat sisäpuutteiden tiiveys, sisäpuutteiden ikkunalukkojen lukitus sekä asunnossa vallitseva yli-
paine. Ulkopuutteiden tuuletusraot ovat osa huurtumisenestojärjestelmää. Avattavissa ikkunoissa
ilman täytyy päästä kiertämään suunnitellun mukaisesti ulkopuutteiden lasien välissä huurtumisen
estämiseksi. (6.)

Haljenneen ikkunan vaihto. Lasien huurtumisen syyn selvittämiseksi lisätutkimuksena ilmapuotojen ja ulkopuutteiden tuuletusaukkojen tarkistaminen sekä huoneiston ilmanpainemittaukset ja tarvittaessa säätäminen.

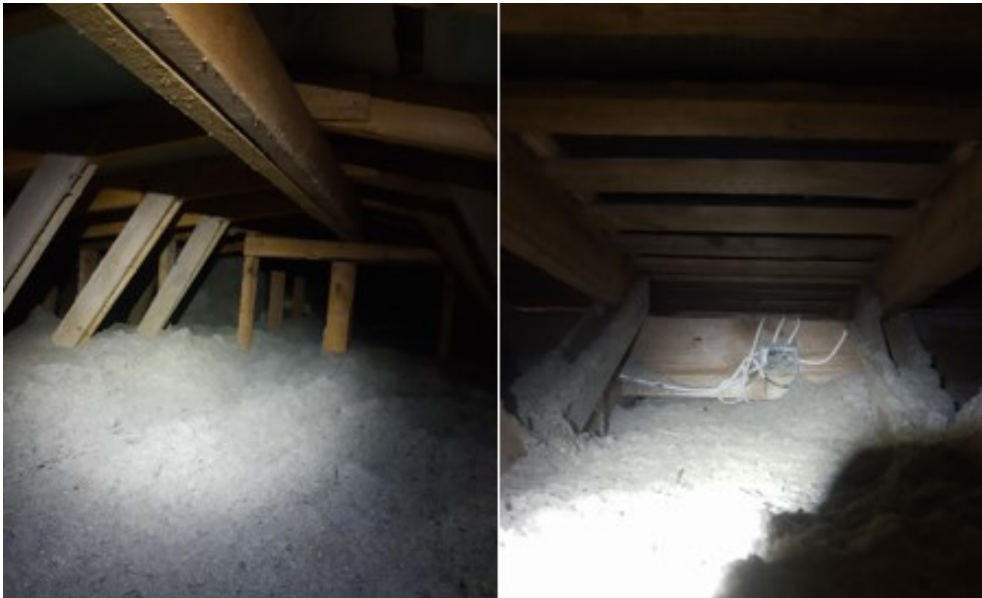
Yläpohja on puurakenteinen, eristeenä mineraali-, sekä puhallusvilla. Rakenteet aistinvaraisesti kunnossa, ei merkkejä vesikatteen nykyisestä eikä aikaisemmasta vuodosta. Tarkistuskierröksellä havaittiin yksi sähkörasia ilman kantta (kuva 7).

KUVA 7. Yleiskuva yläpohjasta sekä avoin sähkörasia

Toimenpiteinä suositellaan sähkörasian putsaamista ja sulkemista paloturvallisuuden vuoksi.

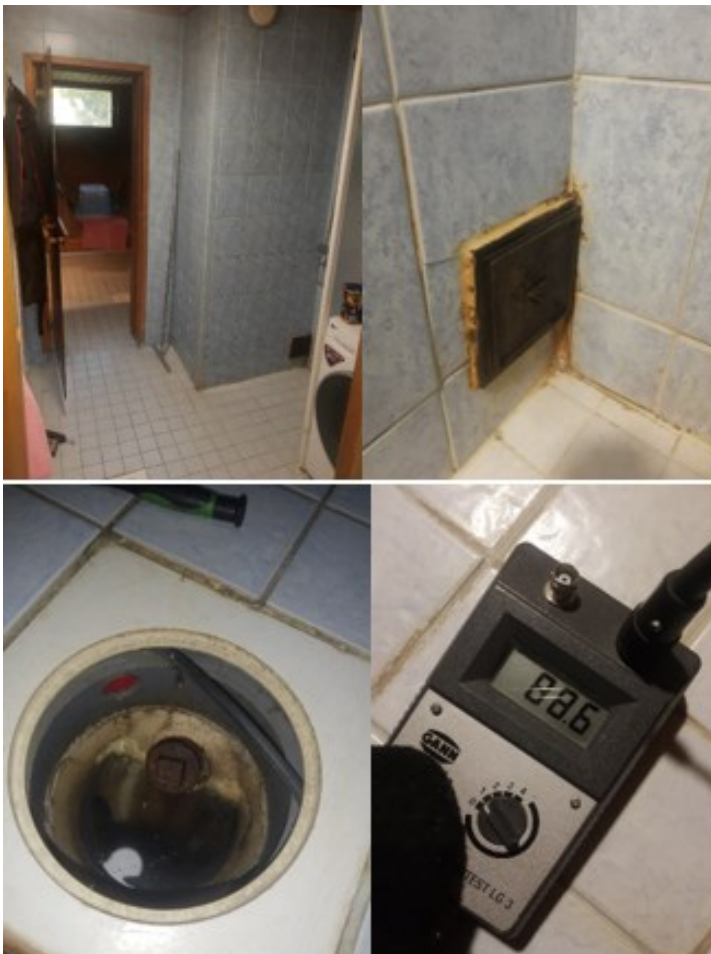
Pesuhuone on saneerattu vuonna 2007. Laatoituksen alla on asiakkaan kertoman mukaan vedeneriste. Vedeneristeen olemassaolo todettiin lattiakaivon kautta. Lattiakaivo oli muuten siisti mutta huomioitavana asiana todettu tiivisteen repsottavan, joten lattiakaivon ja korokerenkaan tiiveys on epävarma. Huoneessa sähköinen lattialämmitys. Pintakosteusmittauksin lattia oli pääosin kuiva, 60–70. Suihkun roiskevesialueella kosteusarvot olivat kohonneita 80–95. Suihkua oli käytetty viimeksi 18 tuntia ennen mittaushetkeä. Roiskevesialueella laatoituksen saumat sekä silikonisaumat olivat heikkokuntoiset. Saunan kiukaan savupiipun nuohousluukun ympärillä kosteusarvot olivat kohonneita. Luukku sijaitsee suihkun roiskevesialueella (kuva 9).

KUVA 9. Yleiskuva kylpyhuoneesta sekä havaitut epäkohdat

Märkätilojen pintarakenteena on laatta sekä kosteussively. Kyseisen rakenteen tekninen käyttöikä on noin 20 vuotta. (3, s. 11.) Teknisen käyttöiän täyttymisen sekä pinnoitteiden kunnon perusteella suositellaan kokonaisvaltaista märkätilasaneerausta rakennusmääräyksiä ja hyvää rakennustapaa noudattaen. Saneerauksen yhteydessä suositellaan varmistamaan betonirakenteiden kuivuus ja viemäroinnin sekä lattiakaivon kunto ja tiiveys.

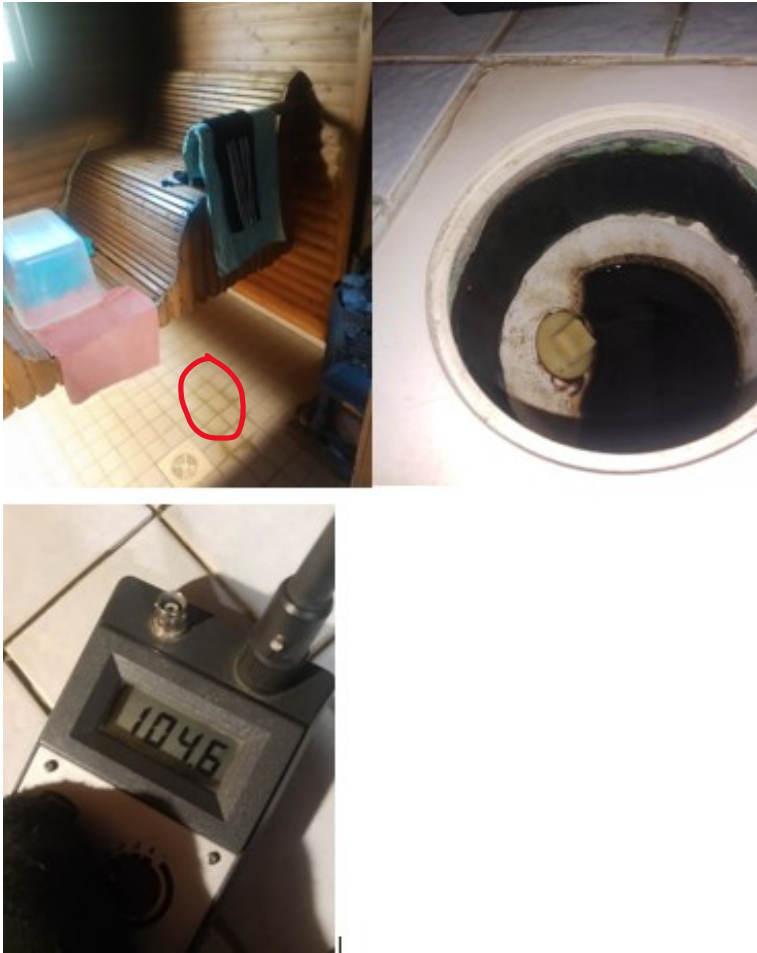
Löylyhuone on saneerattu vuonna 2007. Seinäpinnoitteet ovat puupaneelia ja lattia on laatoitettu. Laatoituksen alla on asiakkaan kertoman mukaan vedeneriste. Vedeneristeen olemassaolo todettiin lattiakaivon kautta. Lattiakaivon korokerenkaan tiiveys oli aistinvaraisesti epävarma. Lattia oli kauttaaltaan lievästi kostea, 70–90. Suurin pistemäinen kosteus oli lattiakaivon ja kiukaan välillä, 104,6. Lattian kaadot ovat epäkunnossa, joten vesi lammikoituu suurimman kosteuden omaavan pisteen ympärille, eikä valu suunnitelmien mukaisesti lattiakaivoon. Korkeimman kosteusarvon mitauspiste on merkattu kuvassa punaisella (kuva 10). Laattojen saumat olivat kauttaaltaan heikossa kunnossa.

Lattian kallistusten tulee toimia siten, että vesi valuu jokaisesta suunnasta lattiakaivoa kohti. Kaltevuuden tulee olla vähintään 1:100 ja suihkun välittömässä läheisyydessä vähintään 1:50. (8.)

KUVA 10. Yleiskuva saunasta sekä havaitut epäkohdat

Märkätilojen pintarakenteena on laatta sekä kosteussively. Kyseisen rakenteen tekninen käyttöikä on noin 20 vuotta. (3, s. 11.) Teknisen käyttöiän täyttymisen sekä pinnoitteiden kunnan perusteella suositellaan kokonaisvaltaista märkätilasaneerausta rakennusmääräyksiä ja hyvää rakennustapaa noudattaen. Saneerauksen yhteydessä suositellaan varmistamaan betonirakenteiden kuivuus ja viemäroinnin sekä lattiakaivon kunto ja tiiveys.

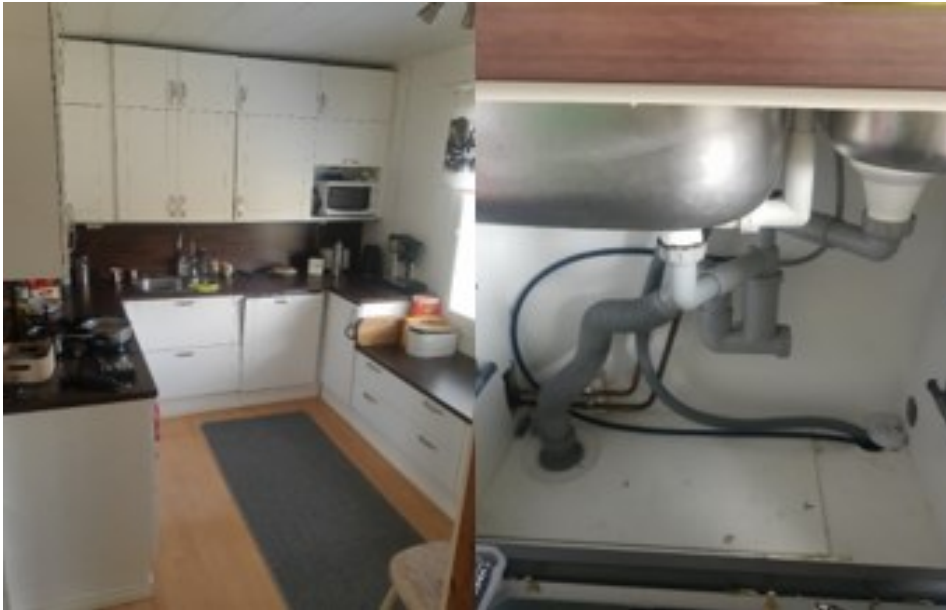
Keittiö on remontoitu vuonna 2017, kalusteet ovat Topi-keittiöltä. Lattiapinnat ovat laminaattia ja seinät ovat maalattua lastulevyä. Astianpesukoneen tulo- ja poistoputki on kannakoimatta (kuva 12). Huoneessa ei havaittu kohonneita kosteusarvoja.

KUVA 12. Yleiskuva keittiöstä sekä astianpesukoneen putkistoista

Suosittelaa astianpesukoneen tulo- ja poistoletkujen kannakointia. Kannakointi tulee suorittaa siten, että putkistot eivät pääse liikkumaan ja hankautumaan kalusterunkoihin. (9.) Tämä saattaa vaurioittaa putkistoja ja aiheuttaa vuotovahingon. Kohdassa 3.4 selitetyn haisevan väliseinän lisätutkimukset.

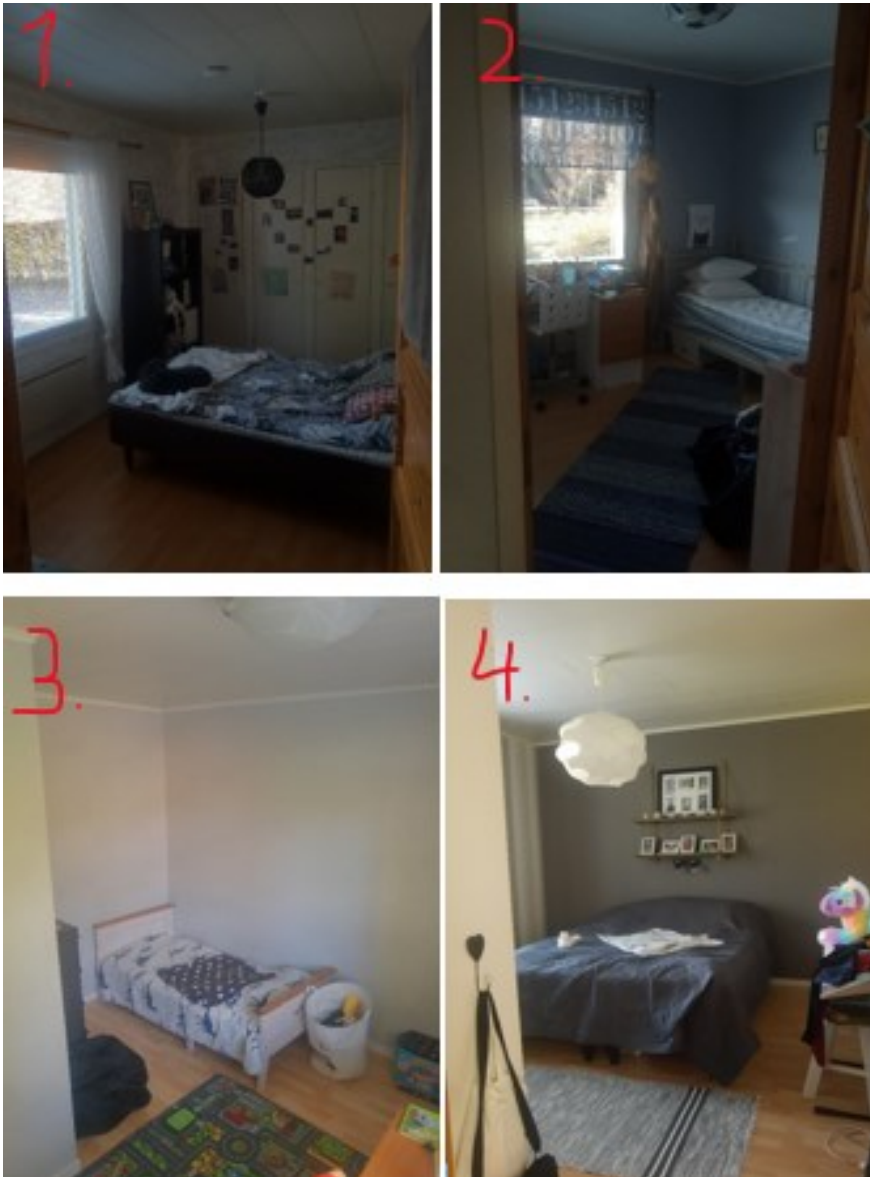
Makuuhuoneet on merkattu pohjapiirustukseen numeroin 1–4 (Liite 1.) Makuuhuone numero 1 on pintaremontoitu vuonna 2022. Seinien pintamateriaalina on tapetoitu lastulevy ja lattiapinnoitteena laminaatti. Asiakkaan kertoman mukaan eteläseinustalla olevat alkuperäiset upotetut vaatekaapit ovat todella kylmiä ja aiheuttavat vedon tuntua huoneeseen. Muuten aistinvaraisesti kaikki oli kun-

nossa. Huoneessa ei havaittu kohonneita kosteusarvoja. Makuuhuone numero 2 on pintaremon-
toitu vuonna 2019. Seinien pintamateriaalina on maalattu lastulevy ja lattiapinnoitteena laminaatti.
Aistinvaraisesti oli kaikki kunnossa, ei havaittu kohonneita kosteusarvoja. Makuuhuone numero 3
on pintaremontoitu vuonna 2019. Seinien pintamateriaalina on tapetoitu kipsilevy ja lattiapinnoit-
teena laminaatti. Aistinvaraisesti kaikki kunnossa, ei havaittu kohonneita kosteusarvoja. Makuu-
huone numero neljä on pintaremontoitu vuonna 2020. Seinien pintamateriaalina on tapetoitu kipsi-
levy ja lattiapinnoitteena laminaatti. Aistinvaraisesti kaikki kunnossa, ei havaittu kohonneita kos-
teusarvoja. Yleiskuvat makuuhuoneittain merkattu kuvakollaasiin numeroin 1–4 (kuva 14).

KUVA 14. Yleiskuva makuuhuoneista 1–4

Makuuhuone numero 1 seinään integroitujen kaappien takana olevan ulkoseinän rakenneavaus, jotta voidaan varmistua lämmöneristyksen kunnosta ja laadusta. Rakenneavauksien perusteella lisätoimet. Makuuhuoneet 2–4 ei vaadi toimenpiteitä.

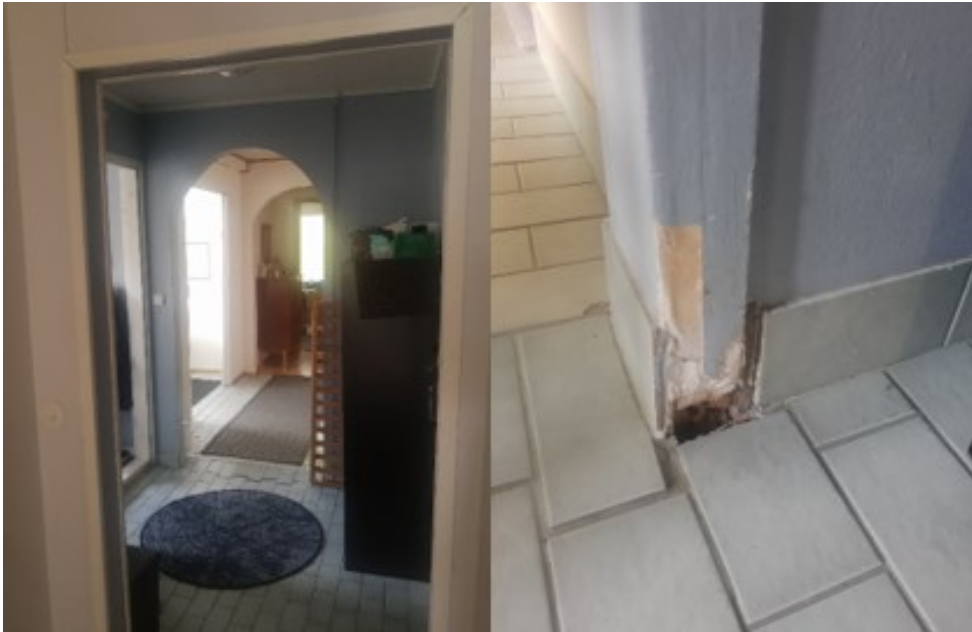
Eteinen, käytävä ja vierashuone on merkattu pohjapiirustukseen numeroin 5–7 (Liite 1.) Eteisen numero 5 lattiapinnoitteena on liuskekivi ja seinät ovat maalattua lastulevyä (kuva 15). Aistinvaraisesti kaikki oli kunnossa. Lattian kosteusarvot olivat hieman koholla verrattuna muiden kuivien tilojen arvoihin, kuitenkin vertailuarvojen mukaan kuiva-luokituksen täyttävät. Vierashuoneen numero 6 lattiapinnoitteena on kaakeli ja seinät ovat maalattua kipsilevyä. Aistinvaraisesti kaikki oli kunnossa, ei havaittu kohonneita kosteusarvoja. Käytävän numero 7 lattiapinnoite on puoliksi kaakelia ja puoliksi laminaattia. Väliseinän ja lattian rajapinnassa oli havaittavissa kolo, asiakkaan kertoman mukaan koira purrut (kuva 16). Tilassa ei havaittu kohonneita kosteusarvoja.

KUVA 16. Yleiskuva käytävästä sekä kosmeettisesta vauriosta

Eteisen sähköpatterin edustan tyhjennys, jotta lämpö pääsee leviämään esteettömästi. Asiakkaan kertoman mukaan eteisessä säilytetään paljon lasten ulkoiluvaatteita ja kenkiä, mikä mahdollisesti nostaa lattian kosteuskuormitusta. Suositellaan kosteusmittauksia uudelleen tämän toimenpiteen jälkeen. Käytävän osalta seinässä olevan kolon paikkaus, vaikka haitta on pelkästään visuaalinen. Vierashuone ei vaadi toimenpiteitä.

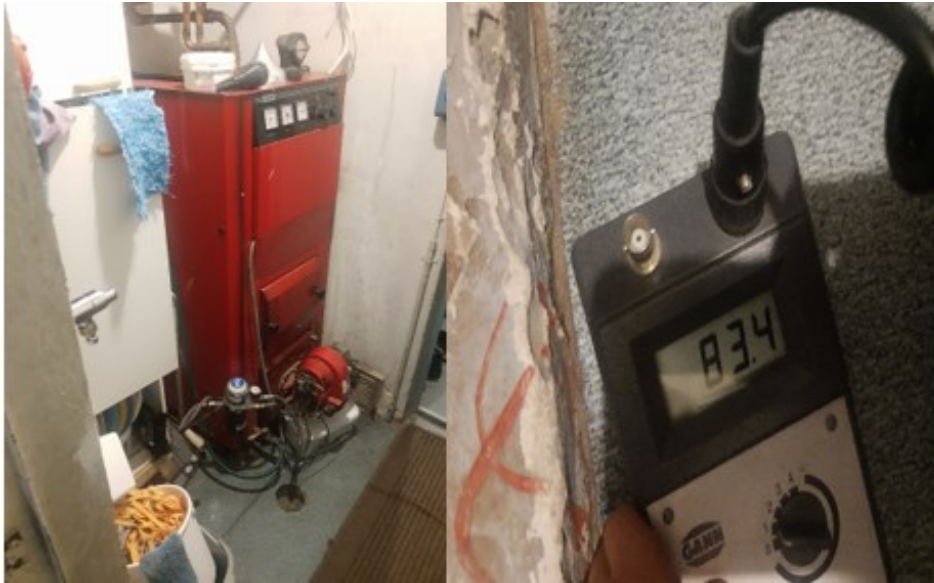
Pannuhuone oli kauttaaltaan betonia, seinät maalattuja ja lattiapinnoitteena on alkuperäinen lattiamatto. Huoneessa on lattiakaivo, jonka kuntoa ei päässyt arvioimaan tarkastushetkellä. Lattiakaivon ympärillä havaittiin kohonneita kosteusarvoja noin 0,8 m² alalla, kosteuslukemat 70–100 (kuva 17). Betoniseinien kosteusarvot normaalit. Varaston lattia on betonia, jossa pinnoitteena alkuperäinen lattiamatto. Varastossa ei havaittu kohonneita kosteusarvoja. Lattiamaton ja varaston käytöstä poistetun ilmastointiputken voidaan epäillä sisältävän asbestia.

KUVA 17. Yleiskuva pannuhuoneesta sekä lattian kosteusmittauksesta

Lattiamaton sekä vanhan ilmastointiputken poisto kokonaisuudessaan, betonirakenteiden kuivatus ja pannuhuoneen lattiakaivon kunnan tarkistus. Korjaustoimenpiteet rakentamismääräysten mukaan, hyvää rakennustapaa noudattaen. Lattiamaton ja ilmastointiputken asbestikartoitus ennen purkutöiden aloitusta.
