2023

Mimmi Hautala

1940-luvun pientalon energiatehokkuuden parantaminen

Kannus 4 on Helsingin Metsälässä sijaitseva 1940-luvulla rakennettu tiilirunkoinen, rapattu, kolmikerroksinen omakotitalo. Talo on alunperin rakennusmestarin rakennuttama ja sillä on tietävästi ollut ennen nykyistä omistajaa kaksi aikaisempaa omistajaa. Näistä viimeinen omistaja Niilo Erik Saarikko, helsinkiläinen musiikkituottaja, jolta nykyinen omistaja osti talon vuonna 1980. Talo on ollut jo useamman vuoden vuokratyössä. Tämän vuosikymmenen puolella talon omistajuus siirtyi sukupolvelta toiselle.

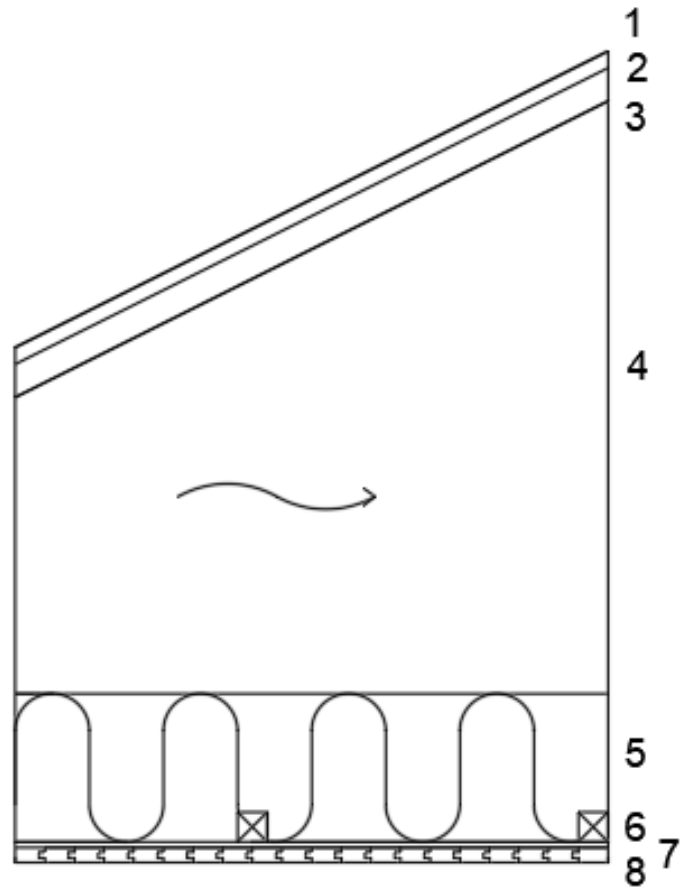
Kuva 1. Yläpohjan rakenne.

Yläpohjan rakenne koostuu peltikatosta, puisesta kattorakenteesta, finnfoamista, ilmatilasta, eristeestä ja sisäkattorakenteesta. Eristeenä on käytetty kutterin- ja sahanpurun sekoitusta joka on yleinen eriste aikakauden taloissa. Sitä on noin 250 mm:n korkuinen kerros sisäkaton yläpuolella. Vessassa vanhan katon alle on tehty uusi alaslaskettu katto puupaneelista.

- 1 peltikate ~0,6 mm
- 2 runkopuut 25 mm
- 3 finnfoam 50 mm
- 4 tuulettuva tila 0-1800 mm
- 5 saha- ja kutterinpurun sekoitus ~250 mm
- 6 runkopuut 50 mm
- 7 puulevy 20 mm
- 8 paneeli 25 mm

Tämänhetkinen yläpohja on U-arvoltaan 0,107 W/(m²K). Laskelmassa on laskettu olohuoneen katon rakenteista U-arvo, sillä se edustaa suurinta osaa asunnon kattopinta-alasta. Erilaisia arvoja voisi tuottaa vessassa oleva yläpohjarakenne sillä siellä on alaslaskettu paneelikatto jonka yläpuolella uusi valaistus ja ilmastointikanavat menevät. Tässä rakenteessa on noin 20 senttimetriä ilmaa jolla on myös eristävä vaikutus. U-arvo saattaa siis poiketa tältä osa-alueelta.

Vaihtamalla eriste esimerkiksi Isover InsulSafe puhallettuun lasivillaan, jonka suunnittelussa käytettävä lambda arvo on 0,041 voidaan yläpohjalle laskea uusi U-arvo. Laskelma on suuntaa antava ja se on toteutettu laskemalla näkyvillä olevat ja havaitut rakenteet. Laskelmasta tulos ei täysin vastaa todellisuutta ja siinä voi olla heittoa yläpohjan todelliseen tilanteeseen siltä osin, jos näkymättömissä rakenteissa on eroavaisuuksia.
