**NAPAPIIRIN JA MARTIMOAAVAN ESTEETTÖMIEN  
LUONTOREITTIIEN KARTOITUS**

Opinnäytetyö

<b>Tekijä</b>	Katja Oikarinen	<b>Vuosi</b>	2023
<b>Ohjaaja</b>	Jussi Soppela		
<b>Toimeksiantaja</b>	Metsähallitus Peräpohjolan Luontopalvelut		
<b>Työn nimi</b>	Napapiirin ja Martimoaavan esteettömien luontoreittien kartoitus		
<b>Sivumäärä</b>	33 + 31

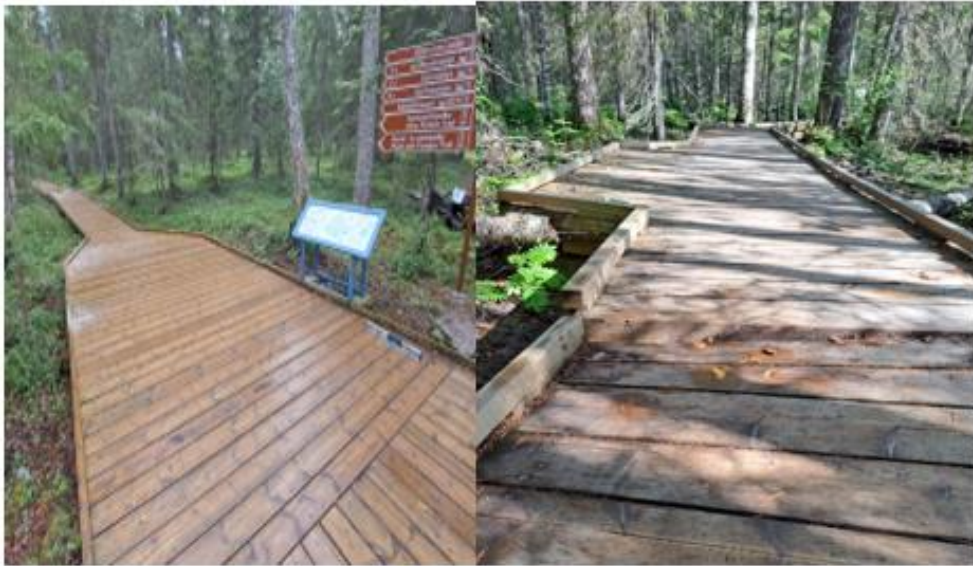
Kuva 6

Reitin toinen osuus alkaa ympyräreitin risteyksestä ja reitti on poikkilankutusta, minkä leveys on 1200 mm ja reunaeste on 700 mm (Kuva 6). Reitillä alussa on opastetaulu ja leveydeltään 3400 mm ohituspaikka. Seuraavan risteykseen on matkaa 300 metriä ja ennen sitä on ohitus- tai penkillisiä levähdyspaikkoja noin 20–30 metrin välein. Ennen 7 ohituspaikkaa noin 550 metriä reitin alusta, on poikkilankutuksessa sivuttaiskallistumaa 8 % lyhyeltä matkaa ja ohituspaikan jälkeen on poikkilankutukseen tullut parin sentin kynnyksen (Kuva 7). 575–600 metrin kohdalla reitissä on ohituspaikkojen välissä putoamisvaara (yli 0,5 m) ja eikä siinä ole käsijohteita. Ennen toisen osuuden loppua on poikkilankutukselle tehty käsijohteet, joiden korkeudet ovat 550 mm ja 950 mm (Kuva 8). Jyrkin osuus toiselle osuudelle on juuri ennen risteystä, kun pitkittäiskaltevuus on 3 metrin matkalta 15 % (Kuva 9). Pitkittäiskaltevuus enimmäkseen lyhyiltä matkoilta toisella osuudella on alle 6 % ja sivuttaiskaltevuudeltaan 2 % luokkaa.

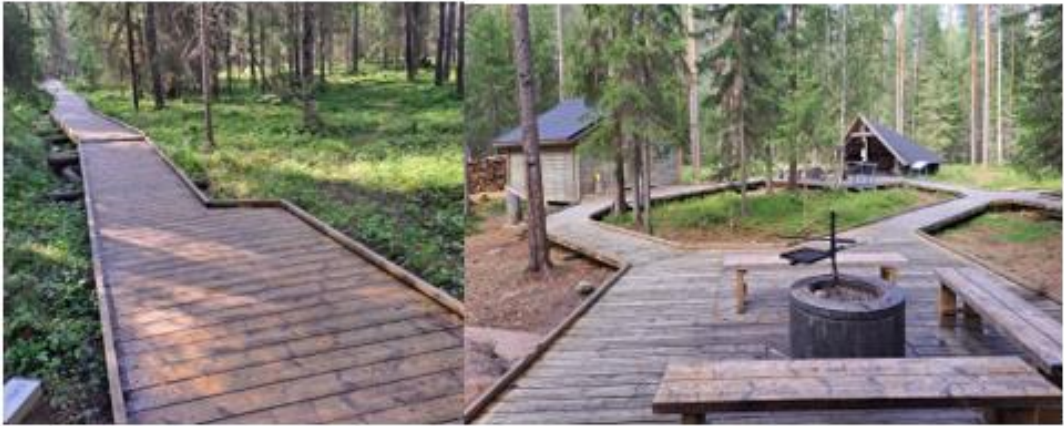
Kuva 10

Reitin kolmas osuus on risteyksestä taukopaikalle. Risteyksestä jatketaan oikealle ja risteyksessä on kartta 1100 mm korkeudessa. Reitillä tulee käsikaiteilla varusteltu 35 metrin matka, jota ennen ja sen jälkeen on ohituspaikat. Kyseisellä osuudella pitkittäiskaltevuus on lyhyeltä matkaa 10 % ja sivuttaiskaltevuus alle 7 %. Käsikaiteellisen osuuden jälkeen olevan ohituspaikan jälkeen on tullut menosuuntaan selkeä kynnys poikkilankutukseen (kuva 10). Taukopaikalle tullessa vasemmalla puolella jää reitti maisemalaiturille, jonne on matkaa reitiltä 40 metriä ja rantaan on pitkittäiskaltevuutta enimmillään 7,5 %, mutta pääasiassa laskua on 2–6 %. Taukopaikalla on kaksi tulipaikkaa laavuineen sekä polttopuuvarasto (Kuva 11).

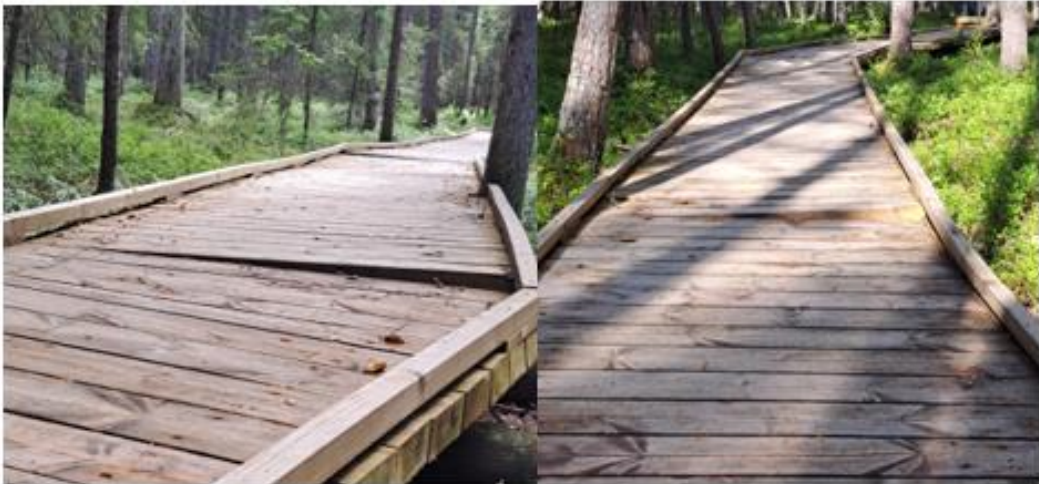
Kuvat 12

Taukopaikalta eteenpäin oli poikkilankutuksen reunaestettä madallettu huoltoreitin vuoksi noin metrin matkalta ennen käymälöitä. Esteettömät- sekä tavalliset käymälät ovat noin 50 metriä eteenpäin taukopaikalta. Käymälästä on matkaa rengasreitän alkupisteeseen 800 metriä. Reitän loppu osuudella on myös tauko- ja ohituspaikkoja 20–40 metrin välein, joilla osassa on penkit ja opastauluja. Tällä osuudella on poikkilankutukseen tullut useita kynnyksiä, jotka voivat vaikeuttaa turvallista liikkumista (kuvat 12). Reitillä on risteys vuokrakodalle, minkä kohdalla on laskeva kynnyks. Poikkilankutukseen on paikoitellen tullut sivuttaiskaltevuutta jopa 6–8 % lyhyeltä matkaa. Mutta enimmäkseen reitti on tasaista ja sivuttaiskaltevuus on reitän loppu osalta alle 4 % lyhyiltä matkoilta. Pitkittäiskaltevuus enimmäkseen lyhyiltä matkoilta alle 5 %, mutta jyrkimmillään laskua on 10 % noin 1 km kohdalla reitillä.

- Reitille on tullut kynnyksiä poikkilankutukseen, mikä vaikeuttaa turvallista liikkumista (kuvat 12).
- Paikoitellen reitille on tullut sivuttaiskaltevuutta poikkilankutuksen kallistumisen vuoksi.
- Käsijohdeiden suositus korkeudet ovat 900 mm ja alempi käsijohde 700 mm korkeudessa.
- Ennen 600 metriä reitillä on reitillä putoamisvaara (noin 60 cm), paikassa olisi hyvä olla käsijohde estämään putoaminen.
- Pitkittäiskaltevuudeltaan jyrkkä kohta (15 %) ennen reitin toisen osuuden lopussa olevaa risteystä. Kyseisessä kohdassa käsituet voisivat helpottaa liikkumista.
- Penkkien suositus korkeus on 500–550 mm, jolloin niille on helpompi istua.

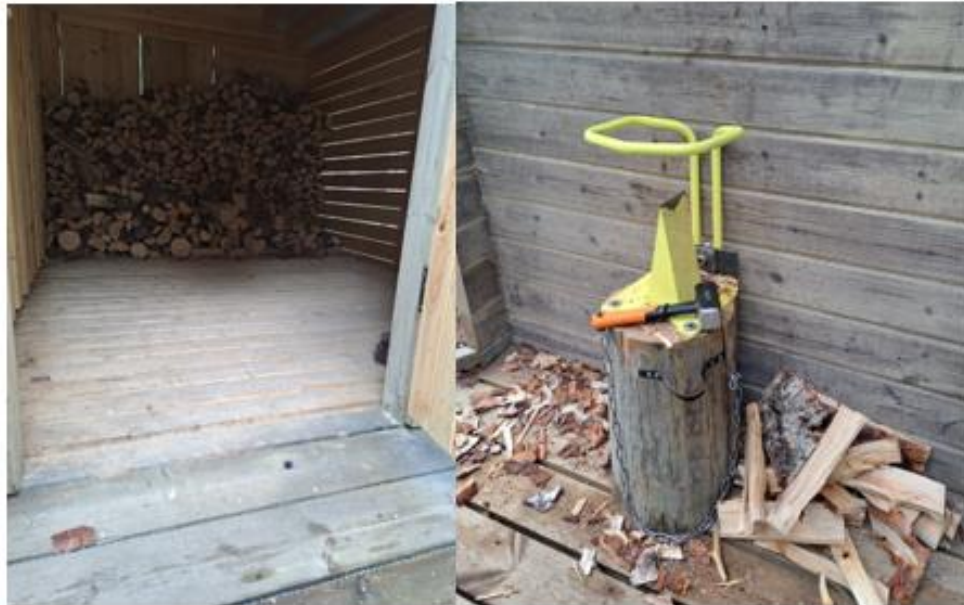
Kuva 14

Polttopuuvarasto sijaitsee reilun 10 metrin päässä molemmista tulipaikoista. Polttopuuvaraston edessä on hyvin vapaata tilaa. Oven edessä on metrin mittainen luiska 9 % pitkittäiskaltevuudella. Puuliiterissä lattialankkujen raot jopa 250–300 mm (kuva 14). Polttopuuvaraston edessä polttopuille terällä varustettu halkaisupölli, jonka korkeus 900 mm (kuva 15).

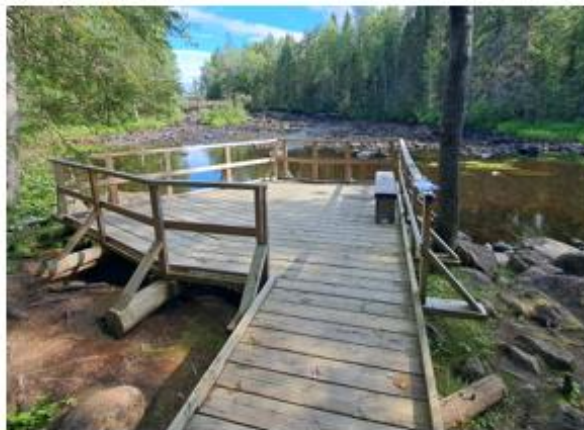
Kuva 18

Maisemalaituri sijaitsi taukopaikalta 40 m alamäkeä kohti jokivartta. Maisemalaiturilla oli vapaata tilaa liikkumiseen. Maisemalaiturin ympäri on tehty kaiteet 550 ja 950 mm korkeudelle sekä reunaesteet. Laiturilla oli myös yksi liikuteltava 450 mm korkoinen penkki. (kuva 18)

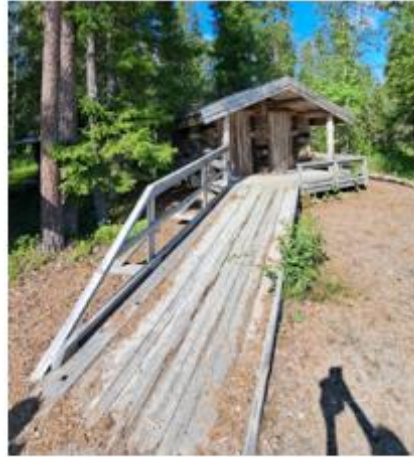
Kuva 19

Vaattunkikönkään pysäköintialueella on vanha esteetön käymälä. Käymälään on 4,5 metrin pituinen luiska, jossa pituuskaltevuus on enimmillään alle 11 %. (kuva 19) Luiskassa on toisella puolella luiskaa käsijohteet 900 ja 500 mm korkeudessa. Oviaukon leveys on 900 mm ja oven edessä on tasanteella tilaa. Pöntönkorkeus on 550 mm ja pöntön vierellä oli kiinteät käsituet, joiden väli oli 750 mm. Pöntön ja oven edessä oli vapaata tilaa 850 mm.

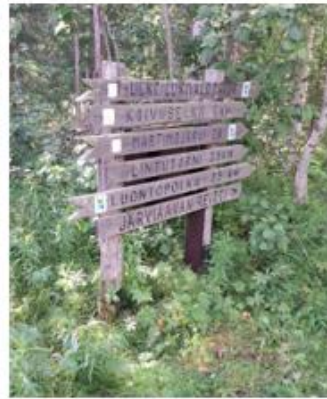
Kuva 4

Esteettömällä reitillä ei ole ajantasaisia reittipasteita (Kuva4).

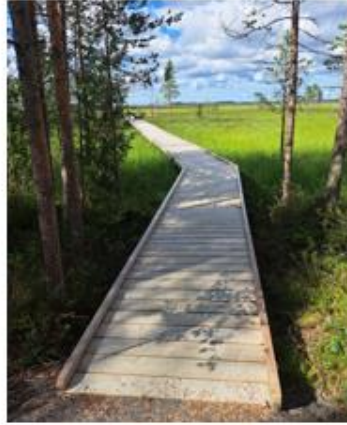
Kuva 10

Reitin viides osuus on poikittaista puulankutusta 75 metrin matkalta katselulavalle (Kuva 10). Reitin leveys on 1200 mm, koko matkalta on tehty korkeudeltaan 700 mm reunaesteet. Tältä osuudelta puuttuu myös käsijohteet, jolloin putoamisvaara (alle 0,5 metriä) on reunaesteistä huolimatta. Alussa pitkittäiskaltevuutta on alle 3 % muutaman metrin matkalta. Puulankutuksen lopussa on katselulava minkä koko on 3800–4000 mm (Kuva 11). Katselulavalla on myös penkit, joista matalampi osa on 4500 mm korkeudessa ilman käsituolia ja korkeampi penkki 5500 mm korkeudessa käsituilla. Katselulavalta puuttuu noin metrin matkalta reunaeste.

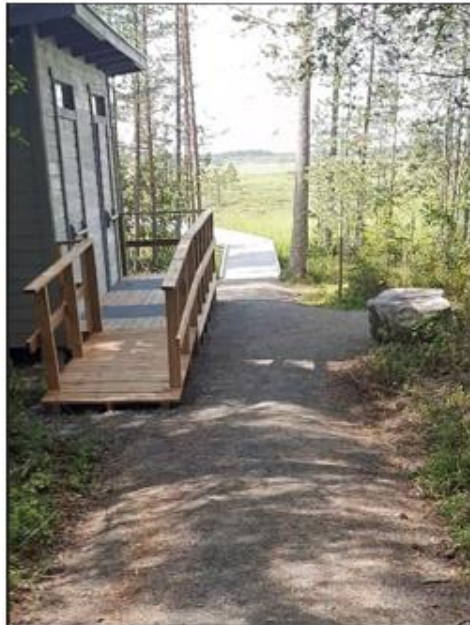
Kuva 13

- Käymälän luiskan ja maan väliin oli jäänyt liian korkea kynnyks, mikä estää esteettömän kulun. (Kuva 13)
- Luiskan edessä on myös liian vähän kivituhkattua esteetöntä tietä, jotta apuvälineillä luiskaan pääsy onnistuu esteettömästi. (Kuva 13)
- Käymälään ei ole opasteita reitillä eikä käymälän ovesta. Pyörätuolisymbolilla varustettu tilaopaste 1400-1600 mm korkeuteen seinälle oven avautumispuolelle.
- Pöntön viereltä puuttui taivutavat käsituet. Käsitukien suositus korkeus 800 mm ja 600 mm leveydellä.
- Vetonaru oven sisäpuolella 800 mm korkeudessa helpottavat oven sulkemista.
- Naulakot puuttuivat. Naulakkojen korkeus suositus vähintään 1000 mm.
- Käymälän oven edessä olisi hyvä olla vapaata tilaa 1500 mm, jotta pyörätuolilla pyörähtäminen onnistuu.

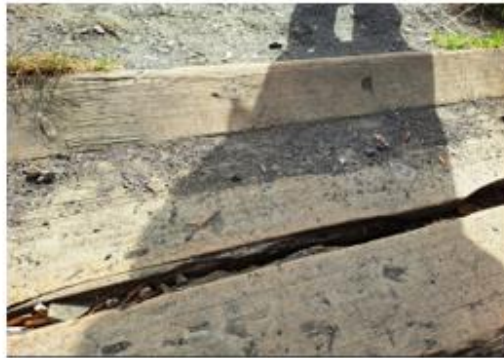
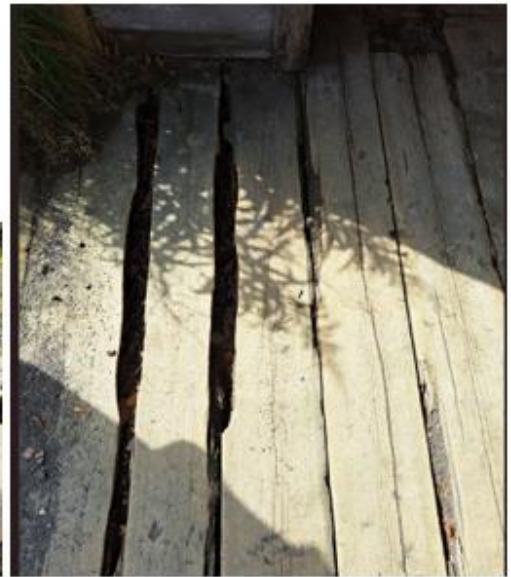
Kuva 8

Käymälät eivät ole samassa tasossa kulkuväylän kanssa ja lattialankut ovat paikoitellen lahonneet, minkä takia lattia on rikkonainen (Kuva 8). Käytössä on kaksi wc:tä ja niiden oviaukkojen leveys on 950 mm ja ulkoa päin oven kahva on 1000 mm korkeudessa. Sisäpuolella ei ole kahvaa. Käymälöissä ei ole vapaata tilaa. Pöntön ja oven välissä on vain 750 mm tilaa. Pönttö on 450 mm korkeudessa ja pöntön vierellä on kiinteät käsituet noin 550 mm korkeudessa (Kuva 9)
