KAIKILLE SOVELTUVAT TILAT LIIKUNNAN MAHDOLLISTAJANA

– Uimahalliympäristön esteettömyyskartoitus

Esteettömyyskartoitus 2014

Solina uimahalli Vistantie 31-35, Paimio

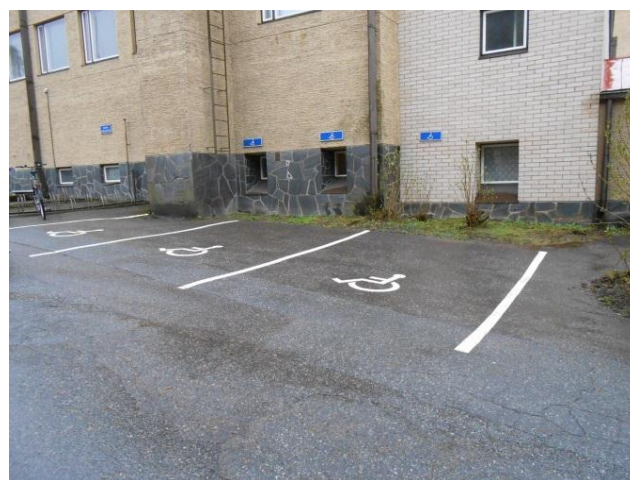
parkkiruudut täyttävät suositukset, mutta piha on kalteva. LE-paikat sijaitsevat juuri piha-alueen jyrkimmällä kohdalla ja pääsisäänkäynnille kulkiessa pitää liikkua hyvin kaltevaan alamäkeen.

Kuva 1: Pihan kaltevuus vaikuttaa LE - paikkojen toimivuuteen.

Saattoliikenteelle tulee olla merkitty paikka sisäänkäynnin läheisyyteen.

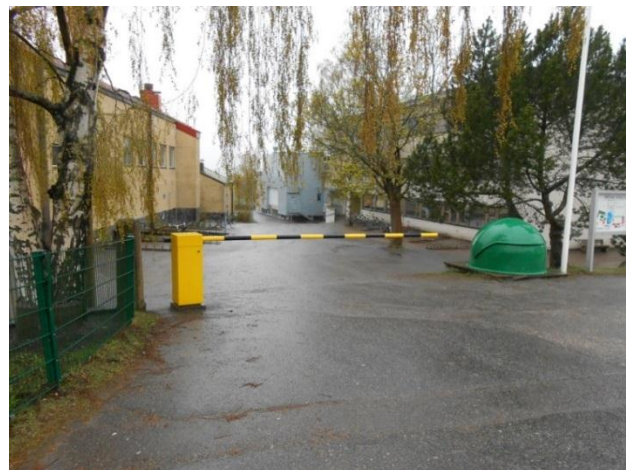
Kuva 2: Näkymä Vistantieltä; Uimahallin sisäänkäynti ei erotu.

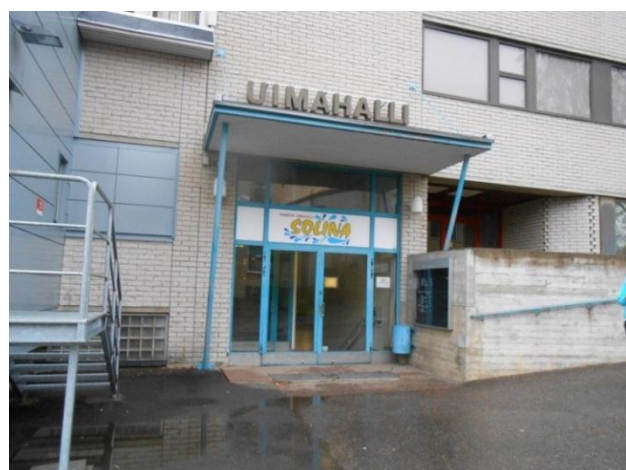
Haasteellista sisäänkäynnissä on pääoven edessä oleva 80mm korkea kynnyks (suositus 20 mm) Lisäksi jalkasäleikön suuret sälevälit sekä osittain kulkuväylällä oleva oven aukipitotappi vaikeuttaa toimimista. Vapaata tilaa oven ympäristössä on riittävästi. Pääovi on lasinen, jota kehystää turkoosit kehykset. Ovea ei ole merkitty kontrastein. Sähköistä avausta ovesa ei ole, vedin ei erotu taustastaan ja ovi on raskas avattavaksi (tällä hetkellä 4 kg, suositus 1kg) Myös ovikello puuttuu. Sisäänkäynnin lähetyvillä olisi hyvä lisätä edes yksi istumapaikka, jossa odottaa kuljetusta.

Kuva 3: Pääsisäänkäynti erottuu väri-contrastien avulla taustasta.

Automaattiovien asentaminen

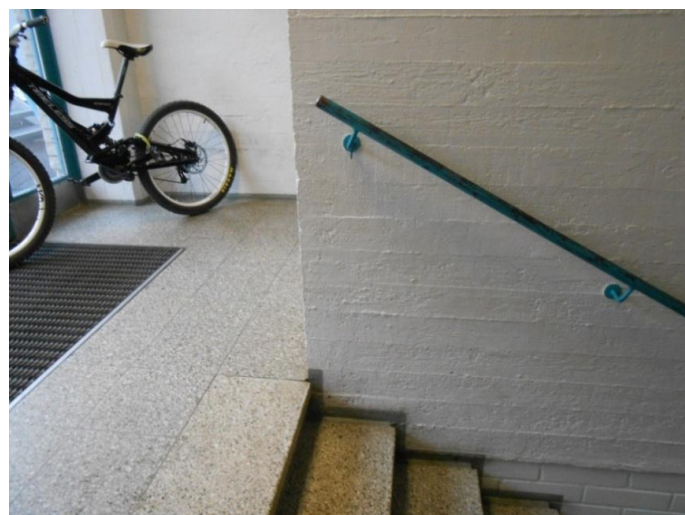
Portaiden leveys, etenemä ja nousu ovat suositusten mukaiset. Portaista puuttuvat ulkoneva reuna, kontrastiraidat sekä väli-tasanne. Käsijohde on yhdellä puolella ja ainoastaan yhdellä tasolla eikä näin ollen kaikkien ulottuvissa. Käsijohde ei myöskään jatku portaiden alkamisen ja päätymisen jälkeen niin kuin pitäisi (suositus 300mm), eikä se ole päästä taivutettu sivulle tai alas.

Kuva 4: Käsijohteen tulisi alkaa ja päättyä yli portaiden

Kontrastiraitojen lisääminen askelmiin

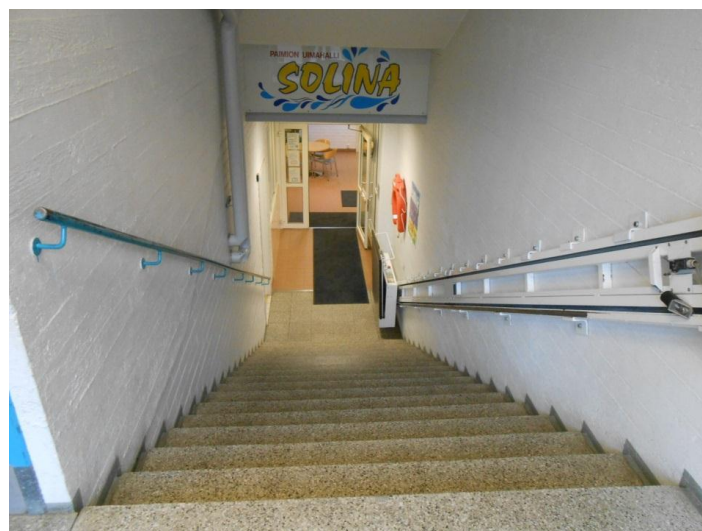
Porrastilaa ei ole valaistu riittävästi, sillä oli heikoimmillaan portaiden keskellä 82 lx. (suositus 300-350lx) ja ainut valaisin on vasta portaiden alapäässä.

Kuva 5: Näkymä portaiden yläpäästä, portaissa ei valaistusta

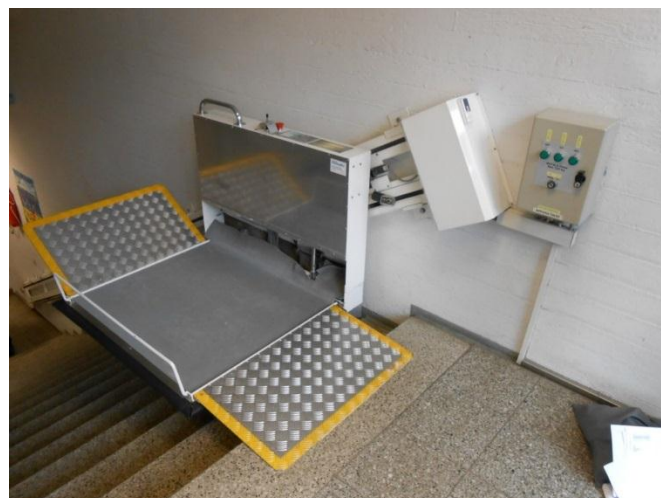
Hissi on helposti löydettävissä /nähtävissä, mutta aikaisemmin siitä ei ole opasteita. Porrashissin kuormataso jää suosituksesta sekä leveys - että syvyysuuntaan. Porrashissi on mitoituseltaan 800x 930mm (ohjeistus 900x1400mm). Hissi lähtee ja laskeutuu samalla tasolle lattian kanssa, joten siirtyminen onnistuu hyvin.

Kuva 6: Porrashissi lähtövalmiina portaiden yläpäässä

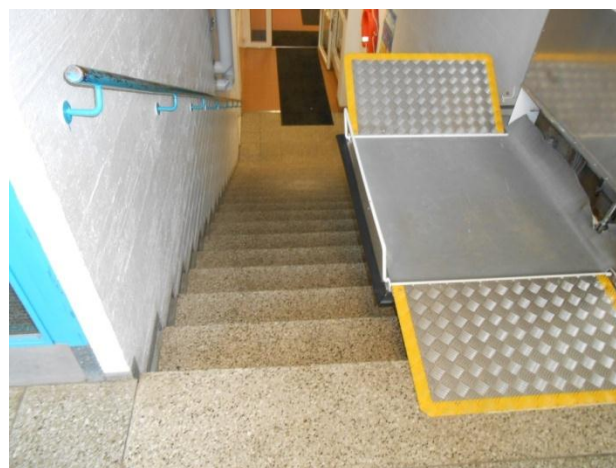
Hissiä käytettäessä porrastila jää kapeaksi vaikeuttaen kulkua. Hissistä puuttuu tukikaide ja koko porrassalue on riittämättömästi valaistu.

Kuva 7: Hissin ollessa käytössä se vie paljon tilaa portaissa

Porrashissin tulisi olla vain väliaikainen ratkaisu

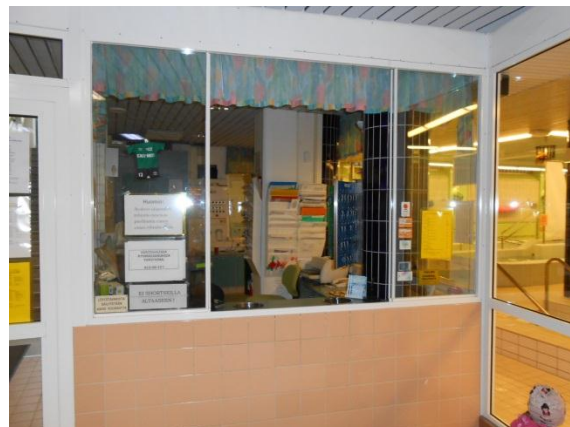
Tiskin valaistus on 70 lx, vaikka sen tulisi suositusten mukaan olla 500-750lx. Kaik-

ki valot eivät olleet päällä asiointitiskillä, mikä vaikutti valoisuuteen.

Kuva 8: Asiointitiski vaikea hahmottaa

Asiointitiskin rajaaminen kontrastivärillä

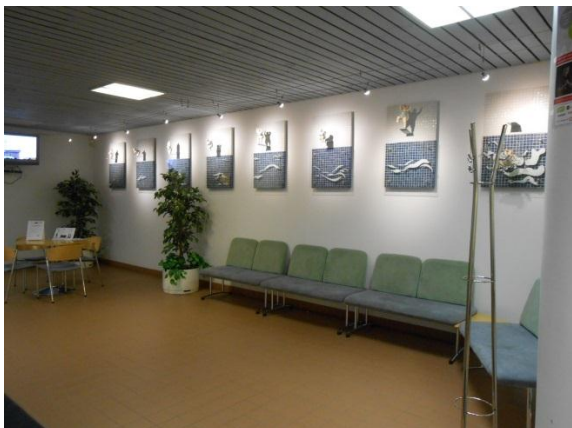
Asiointitila on avara ja erikorkuisia istuimia on paljon. Istuimet erottuvat hyvin ympäristöstä värityksen ansiosta. Kulkuväylä asiointitilasta eteenpäin pukutiloihin on korostettu mustalla matolla. Opasteita ei ole, mutta kulku seuraaviin tiloihin on kuitenkin looginen.

Kuva 9: Asiointitila ja istuimia

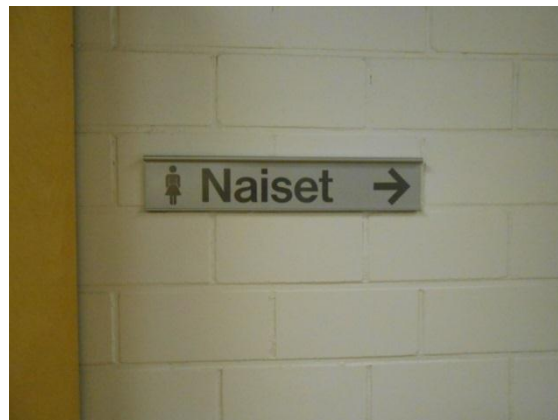
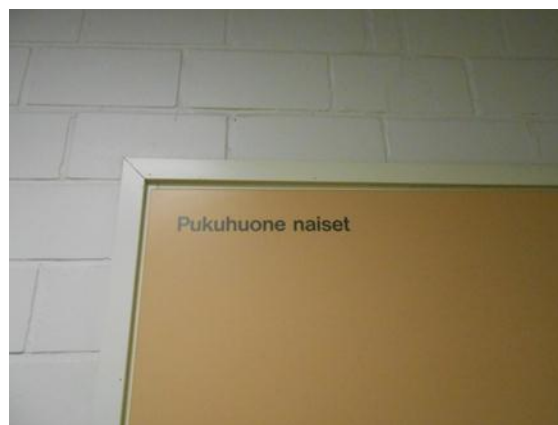
Pukeutumis- ja peseytymistiloihin on esteetön pääsy asiointitilasta. Opasteet ovat kulkuväylän päässä seinässä ja ovissa osoittamassa naisten ja miesten erilliset pukutilat. Kartoituksessa kartoitettiin ainoastaan naisten tilat, sillä henkilökunnan mukaan tilat ovat miestentilojen kanssa identtiset. Seinässä oleva opaste on kri-

teerien mukainen koon, fontin ja värin kannalta. Näkövammaisia ei ole otettu huomioon esimerkiksi kohokirjailulla.

Kuva 10 & 11: Opasteet pukuhuoneisiin

Näkövammaisten huomioiminen opasteissa (mitoitushje 1)

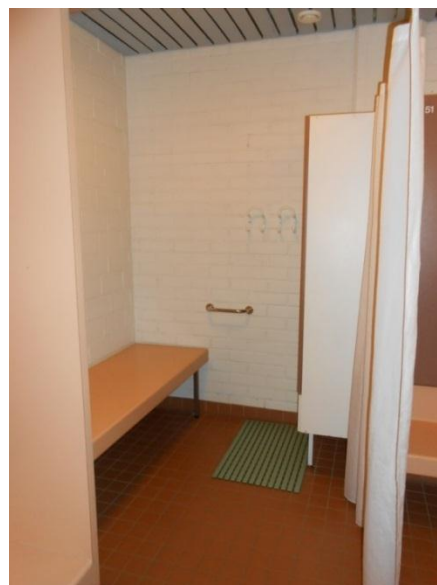
Kuva 12: Esteetön WC tilat ovat ahtaat, eikä kalusteisiin välttämättä yllä

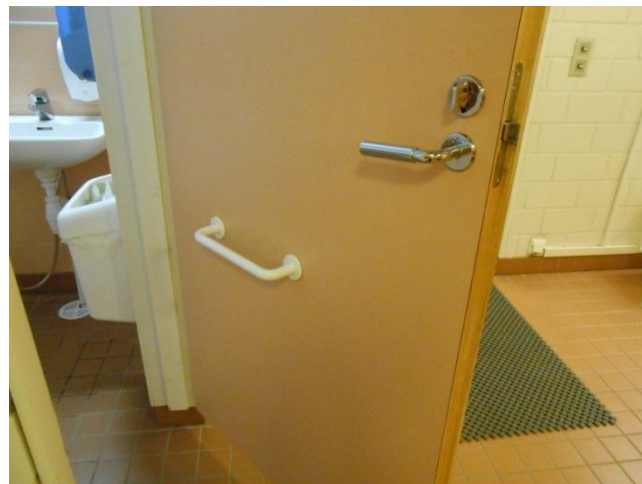
Oven vapaa leveys 810 mm jää suosituksesta (850 mm) eikä siinä ole vaakasuuntaista lankavedintä. Vapaa tilan WC istuimen edessä jäi suosituksista. Leveys oli 680 mm (suositus 1500mm) ja syvyys oli 1300 mm (suositus 1500mm) Siirtyminen istuimelle on mahdollista vain toiselta puolelta. WC istuin tai käsijohteet ovat vain yhdellä korkeudella eikä niitä ole mahdollista säätää. Käsienpesualtaan edessä ei ole riittävästi vapaata jalkatilaa ja roskakori on osittain liikkumisen esteenä.

Kuva 13: Esteettömän WC- ovi on kapea, ja siitä puuttuu lankavedin

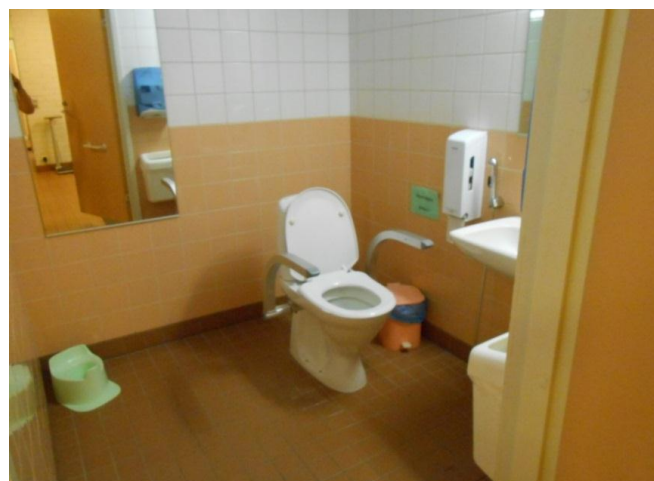
Lattia ja seinä erottuvat hyvin toisistaan eriväristen kaakeleiden johdosta. Valaistus tilassa on 150 lx (suositus 300 lx) sekä valokatkaisin ei erotu seinästä tarpeeksi selvästi. WC:ssä ei ole hälytysjärjestelmää.

Kuva 14: WC on ahdas, ja siirtyminen istuimelle pyörätuolilta mahdollista ainoastaan toiselta puolelta.

Opasteita jo kauemmaksi jo lisää, sillä on tilan ainoa esteetön wc

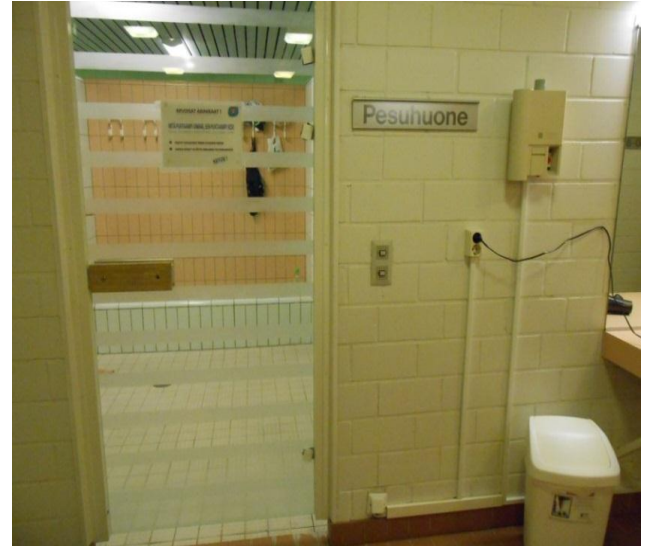
Peseytymistiloihin johtaa raidoitettu lasiovi, joka on selvästi havaittavissa. Lasiovi on kuitenkin melko painava, ja voi tuottaa vaikeuksia käyttäjille. Oven kummallakin puolella on hyvin vapaata tilaa liikkumiseen. Suihkutilat ovat avarat ja vapaata liikkumistilaa on paljon. Lattiapinta on luistamatonta materiaalia. Naulakoita on kolmella tasolla, mikä mahdollistaa kaikkien ylettymisen niihin.

Kuva 15: Puku- ja pesuhuoneen välinen ovi on raskas avata.

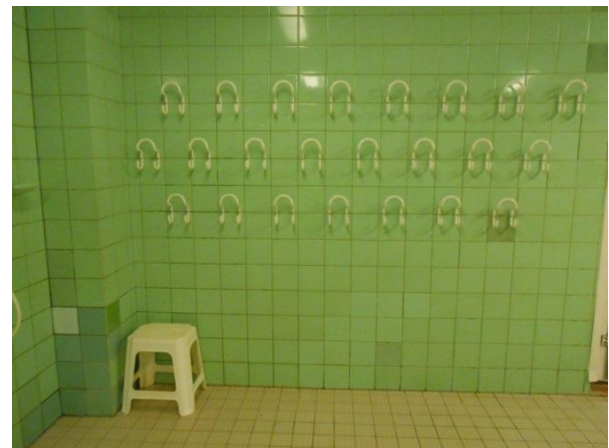
Kuva 16: Naulakot sijoitettu hyvin eri tasoihin, tästä voisi ottaa mallia esimerkiksi WC:ssä.

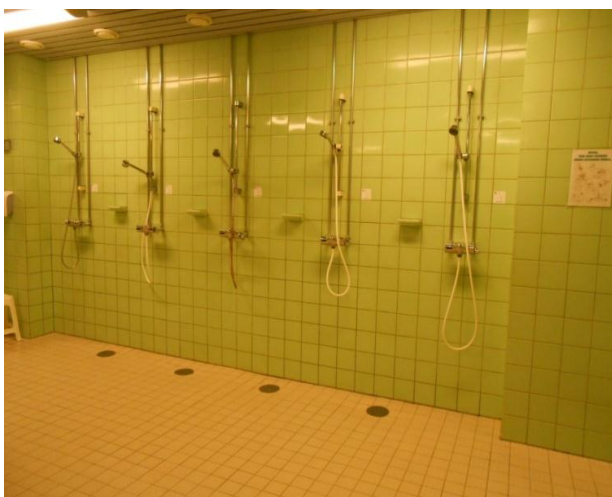
Suihkut ovat samalla tasolla muiden tilojen kanssa ja riittävän tilavia. Suihkun korkeutta on mahdollista säätää ja se toimii automaattisesti. Seinällä on yksi kääntyvä suihkuistuin, joka on mitoitetaan suositusten mukainen, mutta siitä puuttuvat käsitet. Kahdessa suihkussa on seinässä lähetyvillä pystytuki. Tiloissa ei ole suih-

kulaveria tai mahdollisuutta peseytyä makuulla. Suihkutuoleja saa pyytämällä henkilökunnalta. Keskellä suihkutiloja on istuin sarake, jonka ympäri menee istuintaso. Suihkutiloissa ei ole hälytysjärjestelmää.

Kuva 17: Suihkuja on paljon, mutta vain yhdessä on mahdollisuus peseytyä istuen.

Kiinteitä suihkutuoleja lisää (mitoitushje 8)

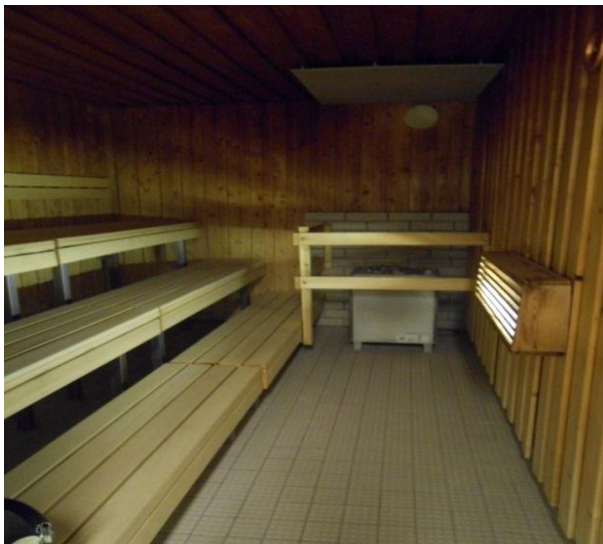
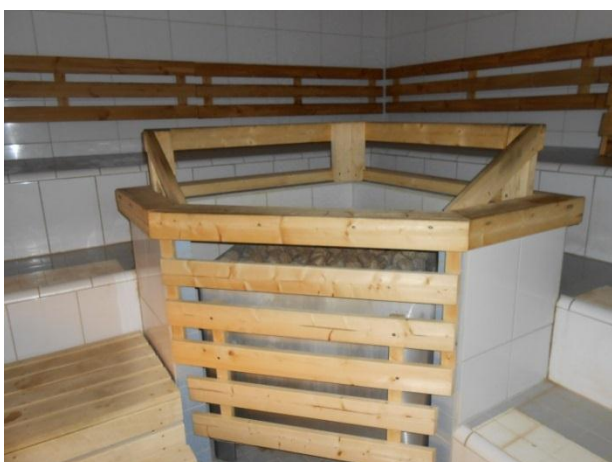
Miesten puolella uusittu sauna on ahdas ja pyörätuolilla liikkuville ei ole varattu tarpeeksi vapaata tilaa. Käsijohteita on, mutta ne eivät ole pyöreitä halkaisijaltaan sekä päättyvät kesken. Askelmat ylimmillä lauteilla ovat aivan liian korkeat. Yhdeksi merkittäväksi ongelmaksi nousivat saunassa esillä olevat metallinaulat, jotka kuumentessaan voivat aiheuttaa palovammoja.

Saunojen ovet ovat lasisia, mutta merkitty kontrastiraidoin helpottamaan hahmottamista. Ovet olivat raskaita avata. Kaikissa saunoissa valaistus on himmeä.

Kuva 18 & 19: Saunat ovat ahtaat, ja askelmat lauteille korkeat.

Vapaata tilaa lisää lattiatasoon, jotta pyörätuolilla kääntyminen on mahdollista (mitoitussuunnitelma 9)

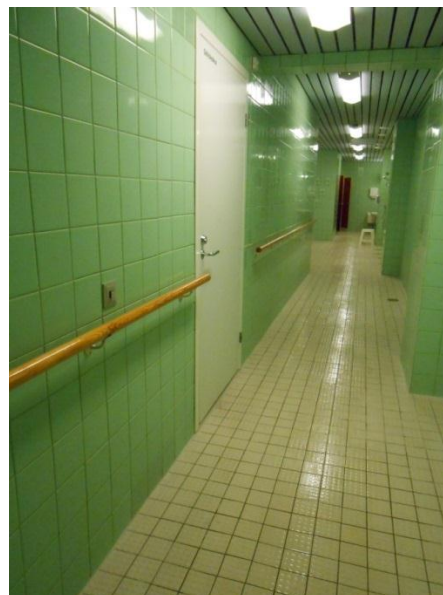
Pesutiloista on helppo löytää allasosastolle tilojen johdonmukaisuuden ja opasteiden ansiosta. Allasosastolle johtava käytävän leveys on suositusten mukainen. Käytävällä on toisessa sivussa käsijohde, mutta se katkeaa oven kohdalla, eikä ole yhtenäinen. Käsijohde on vain yhdellä korkeudella.

Kuva 20: Allasosastolle johtavan käytävän käsijohde on ainoastaan yhdessä tasossa ja katkeaa oven kohdalla.

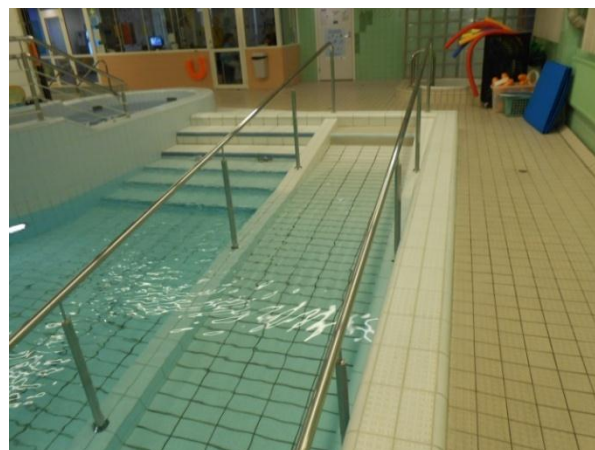
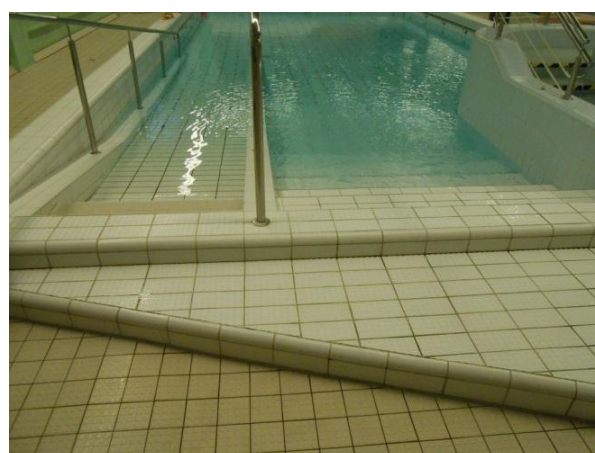
Lämminvesiallas on ensimmäisenä allasosastolle naisten pukuhuoneesta tullessa. Siihen johtavat portaavat, liuska ja henkilönostin. Kaakeliset portaavat sijaitsevat altaan päässä ja askelmia on 6. Portaiden leveys ja askelmat ovat mitoitettu suositusten mukaisesti, mutta niissä puuttuu kontrastiraitaa. Portaissa on toisella puolella yhdellä korkeudella oleva käsijohde. Käsijohde erottuu hyvin taustasta ja se kaareutuu päättyessään alas. Kaakelinen liuska (5,55m) sijaitsee portaiden vierellä altaan päässä. Liuskan pituuskaltevuus on 9.1 %. Liuskan molemmilla puolilla on selvästi erottuva käsijohde. Liuska alussa on kaksi askelmaa ylöspäin, jotka tekevät esimerkiksi suihkutuolilla siihen pääsemisen mahdolliseksi. Tämän altaan yhteydessä on myös tuolihiisi, jonka käytössä joko uimavalvoja tai avustaja auttaa.

Kuva 21 & 22: Lämminvesialtaaseen johtaa liuska ja portaavat, liuskan käyttöä vaikeuttaa sen alussa olevat askelmat.

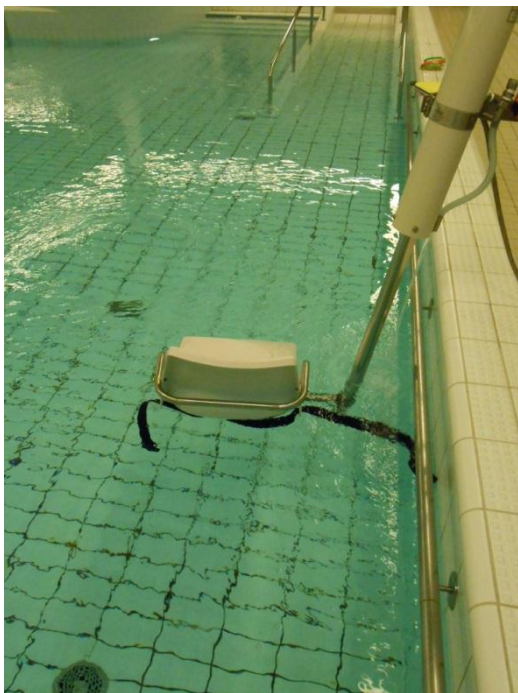
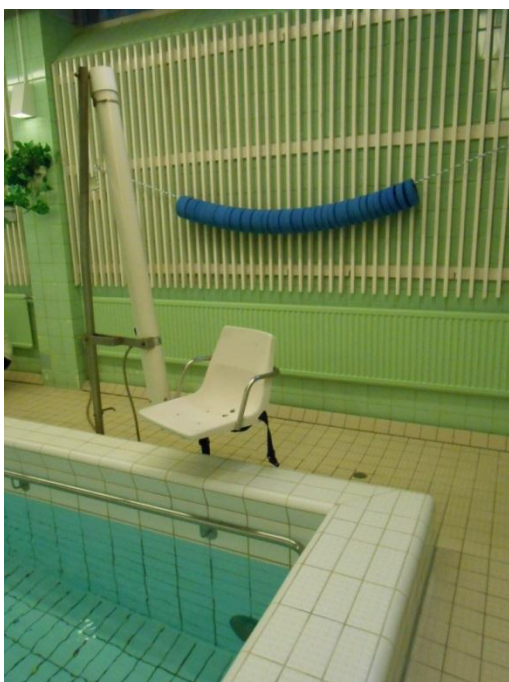
Kuntotuntialtaaseen pääsee molemmilta puolilta allastikkailla. Tikkaissa on kuusi askelmaa ja käsijohde yhdellä tasolla. Henkilönostin on mahdollista siirtää kuntouintialtaan viereen ja käyttää siinä normaalisti.

Kuva 23 & 24: Henkilönostinta ei voi käyttää itsenäisesti vaan vaatii jopa kaksi avustajaa.

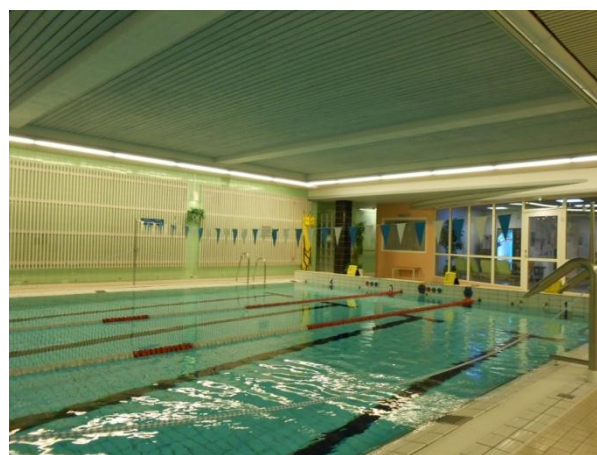
Allasosastolla on muutama kaakelinen istumapaikka levähdystä varten. Altaan reunat ovat merkitty joko kaakelisella korokkeella tai köydellä, jälkimmäinen on

huonosti havaittavissa. Kulkuväyliä ei ole korostettu kontrastiraidoilla. Vapaata liikumatilaa on hyvin ja tila ja käytävät ovat avaria. Keskellä altaiden välistä pääkulkuväylää on tolppia vaikeuttamassa liikumista. Tolpat ovat helposti havaittavissa, joten törmäysvaaraa ei ole, mutta ne pakottavat liikkumaan lähellä kuntouintialtaan reunaa, jossa on köysi reunalla.

Kuva 25: Kuntouintiallasta reunustaa köysi.

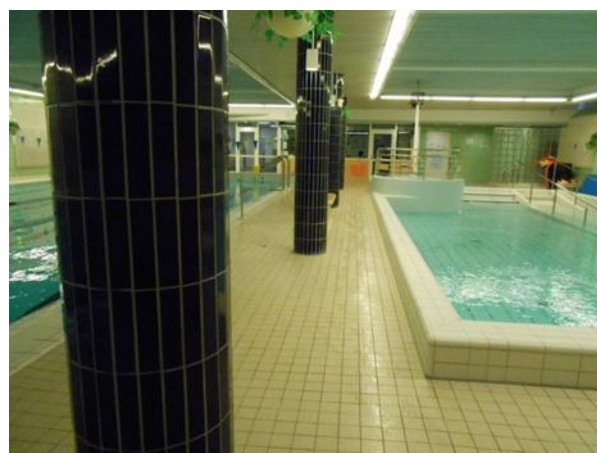
Kuva 26: Keskellä kulkuväyliä olevat tolpat vaikeuttavat pyörätuolia käyttävien liikumista.

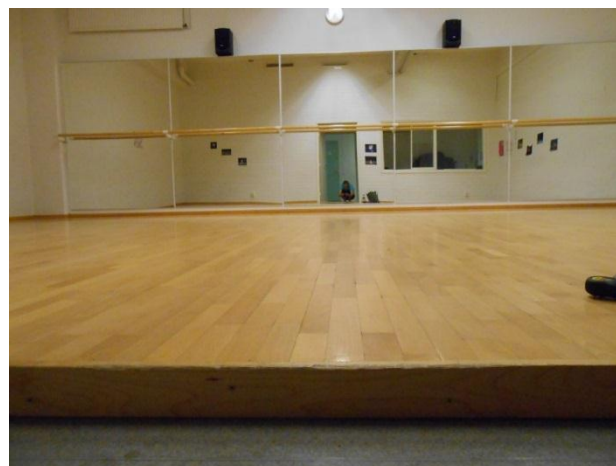
Peilisalin sisäänkäynti on tilava ja oven edessä on vapaata tilaa. Oven suussa on korkea kynnyks 60mm (suositus 20mm) ja voi tuottaa joillekin liikkujille haasteita. Tilassa on hyvä valaistus, mutta tiloissa kaikuu.

Kuva 27: Kynnyks peilisalin ovella vaikeuttaa kulkua tilaan.

Kynnyksen madaltaminen (mitoitushje 3)

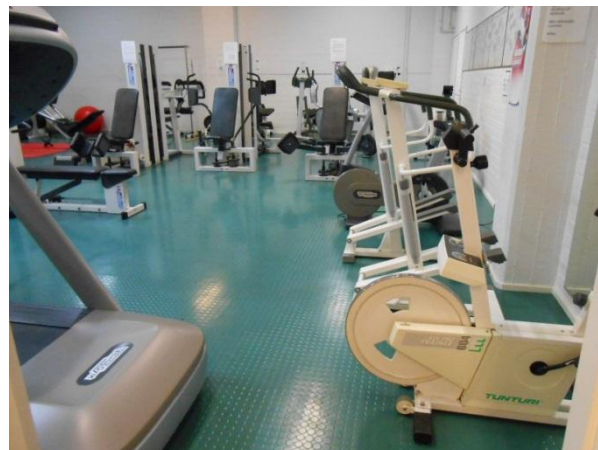
Kuntosalilaitteet on aseteltu hyvin tiheästi ja tilaa kulkemiseen ei ole niiden välissä juuri lainkaan. Laitteita on vaikeata säätää, sillä välit ovat niin pienet. Lähekkäin asetellut laitteet ja esineet lattialla voivat aiheuttaa törmäys tai kaatumisvaaran. Lattialla kulkee laitteiden sähköjohtoja, joihin voi kompastua. Lisäksi irtaimisto kuten steppilaudat, matot ja painot aiheuttavat kompastumisvaaran.

Kuva 28: Näkymä ovensuusta, laitteet osittain kulkuväylällä.

Oviaukon edessä olevien laitteiden siirtäminen pois kulkuväylältä (mitoitushje 3)

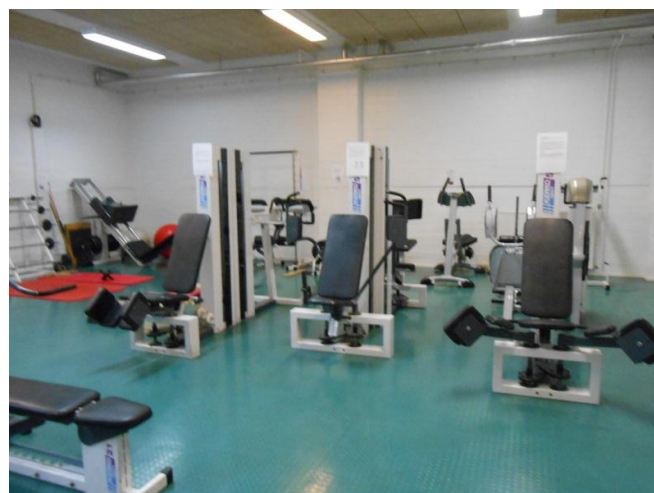
Osa laitteista ei sovellu liikkumis- ja toimintarajoitteisille, sillä niissä ei pysty toimimaan suoraan pyörätuolilla tai suorittaa liikettä istuen.

Kuva 29: Tilaa laitteiden välissä on vähän.
