Liikenneportaalien kuntotarkistus

Case Espoon kaupunki

Ammattikorkeakoulun opinnäytetyö

Tekijä	Jussi Kauppinen	Vuosi 2014
Työn nimi	Liikenneportaalien kuntotarkistus: Case Espoon kaupunki

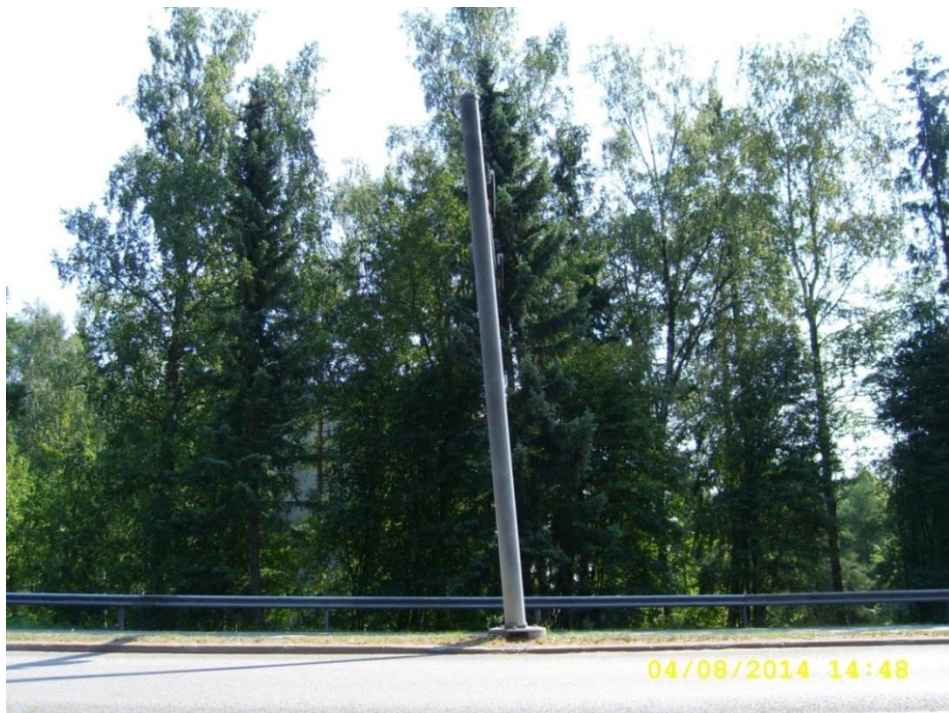
Pohjarakenteen pettäminen aiheuttaa myös kallistumia (kuva 8). Pienet kallistumat voidaan korjata säätöaluslevyjä käyttämällä, mutta ongelman lähtökohdat olisi aina hyvä tutkia ja korjata.

Kuva 8. Kuva kallistuneesta portaalista (Etelätuulentie, Espoo)

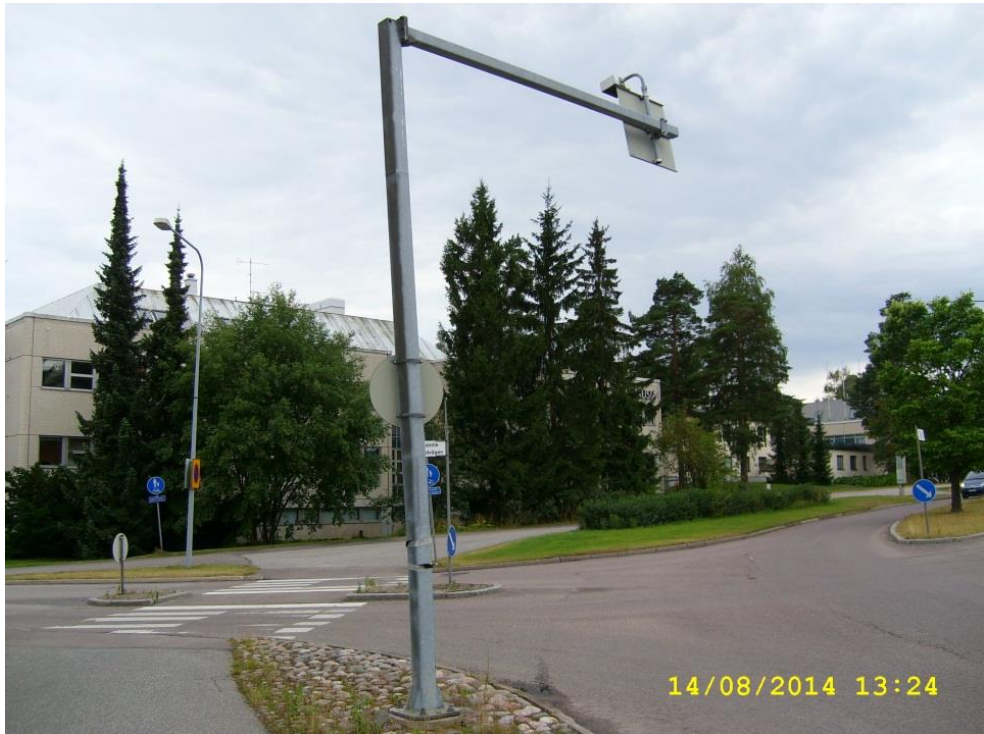
Törmäykset esimerkiksi kuorma-auton nosturilla ovat aika yleisiä ja törmäysjälkiä esiintyy melko runsaasti. Pienimmät törmäykset aiheuttavat liikennemerkkien vääntymistä, mikä on kohtuullisen helppo kunnostaa merkit vaihtamalla (kuva 13). Enemmän ongelmia aiheuttavat suuremmat törmäykset, joissa esimerkiksi yläpalkki taipuu tai pahimmassa tapauksessa koko portaali menee vinoon (kuva 9).

Kuva 9. Kuva portaalista, mutkalla törmäyksen takia. Vinossa ja tolppa vääntynyt mutkalle. (Westendinkatu, Espoo)

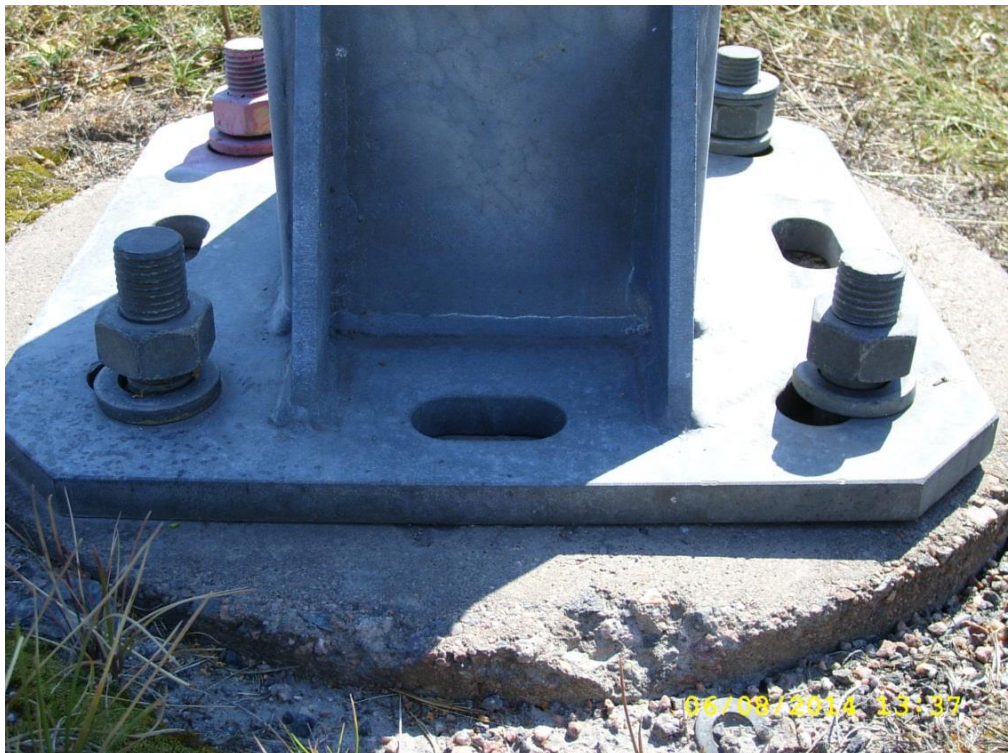
Myös huolimattomat asennukset ja uudelleenasetukset, esimerkiksi erikoiskuljetuksia varten aiheuttavat vaarallisia ongelmia. Esimerkiksi useissa kohteissa osa jalustojen pulteista on jäänyt löysälle (kuva 10), sekä aluslevyjä puuttuu (kuva 11).

Kuva 10. Kuvassa kehäportaali, minkä toisessa jalassa mutterit silmiin nähden löysällä. Ilmeisesti unohtunut kiristää asennuksen tai tilapäisen portaalin poiston yhteydessä. (Koivu-Mankkaantie, Espoo)

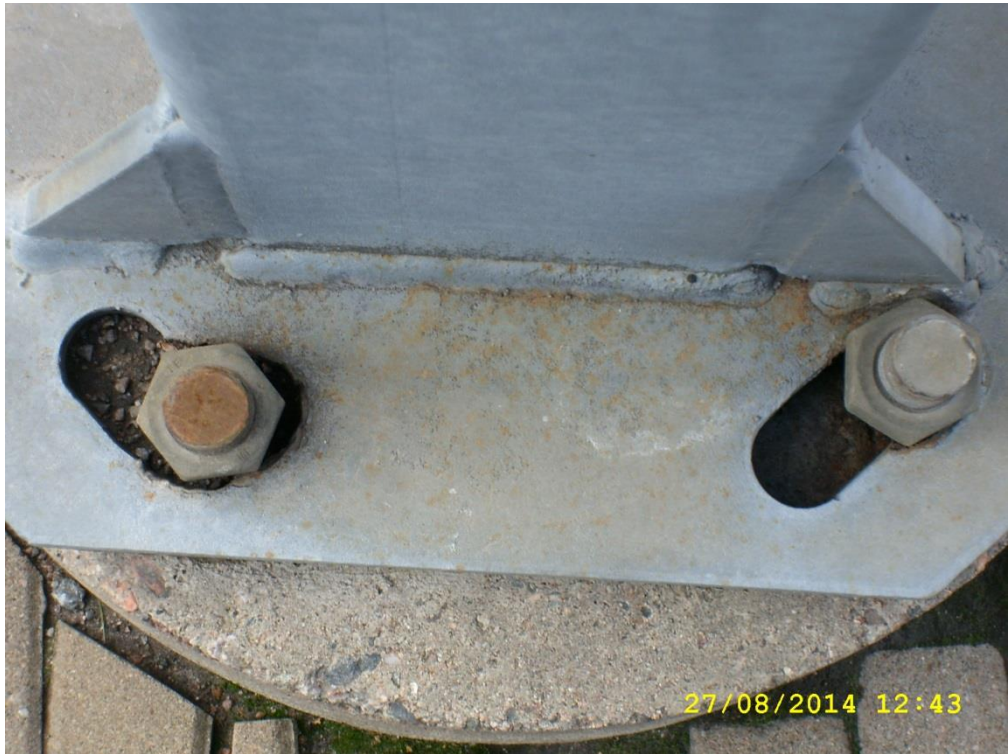
Kuva 11. Kuvassa mutterien aluslevyt puuttuvat. Mutterit kantavat vain pieneltä alalta. Vasemman puoleinen mutteri kantaa vain kahdelta nurkkakantilta. (Hevosenkä, Espoo)

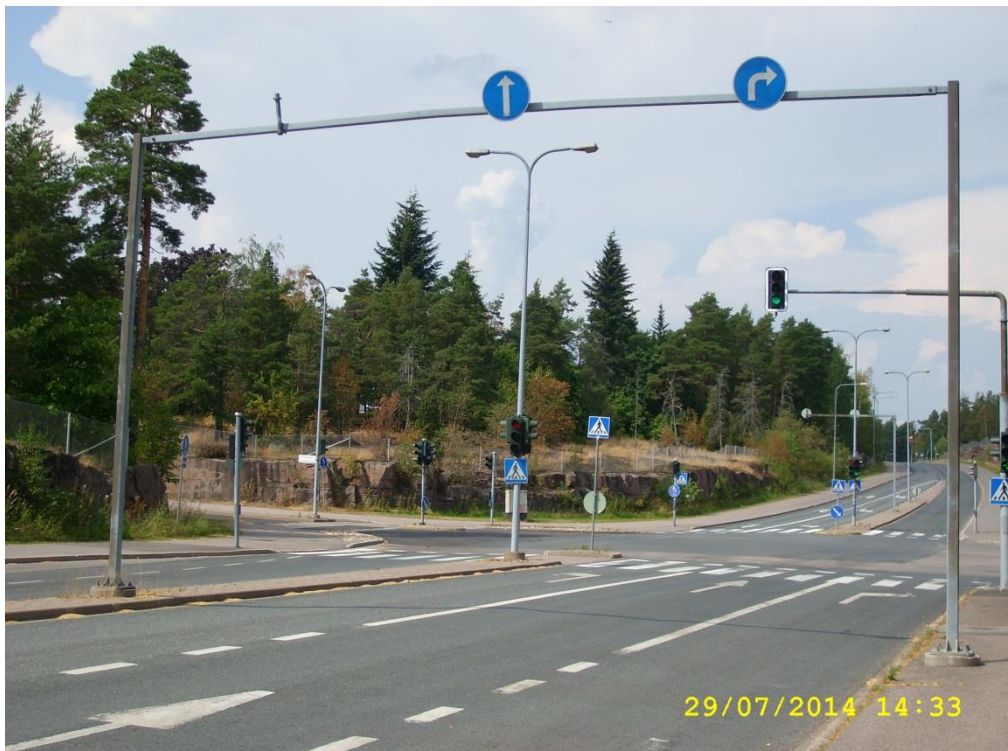
Kuva 12. Kuvassa portaali, josta on kadonnut yksi liikennemerkki. Nuoli vasemmalle kadonnut. (Uuskartanontie, Espoo)

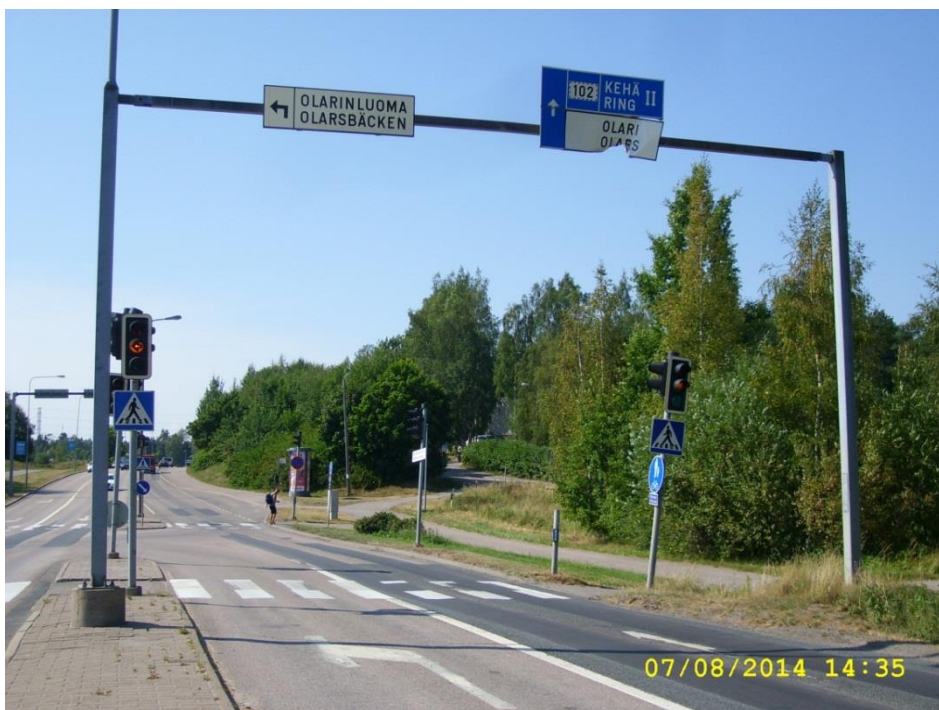
Kuva 13. Kilpi mutkalla, tyypillinen törmäyksen aiheuttama vaurio. (Mankkaalaakson-
tie, Espoo)

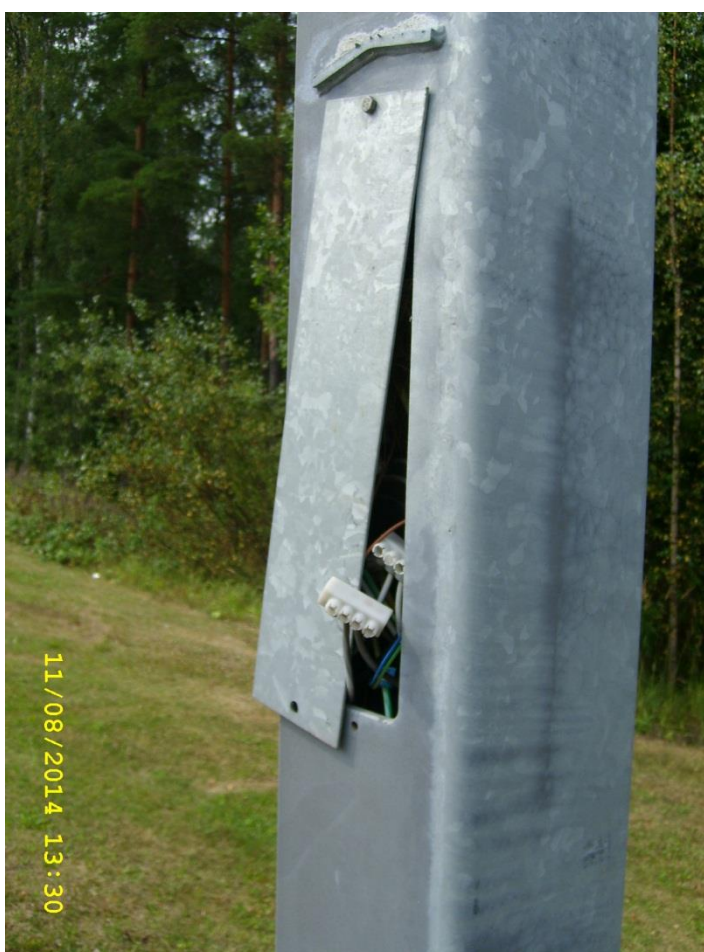
Kuva 14. Huoltoluukku auki. Johdot avoimesti esillä. Sähköasennus jäänyt kesken?
Ylismäentie, Espoo)

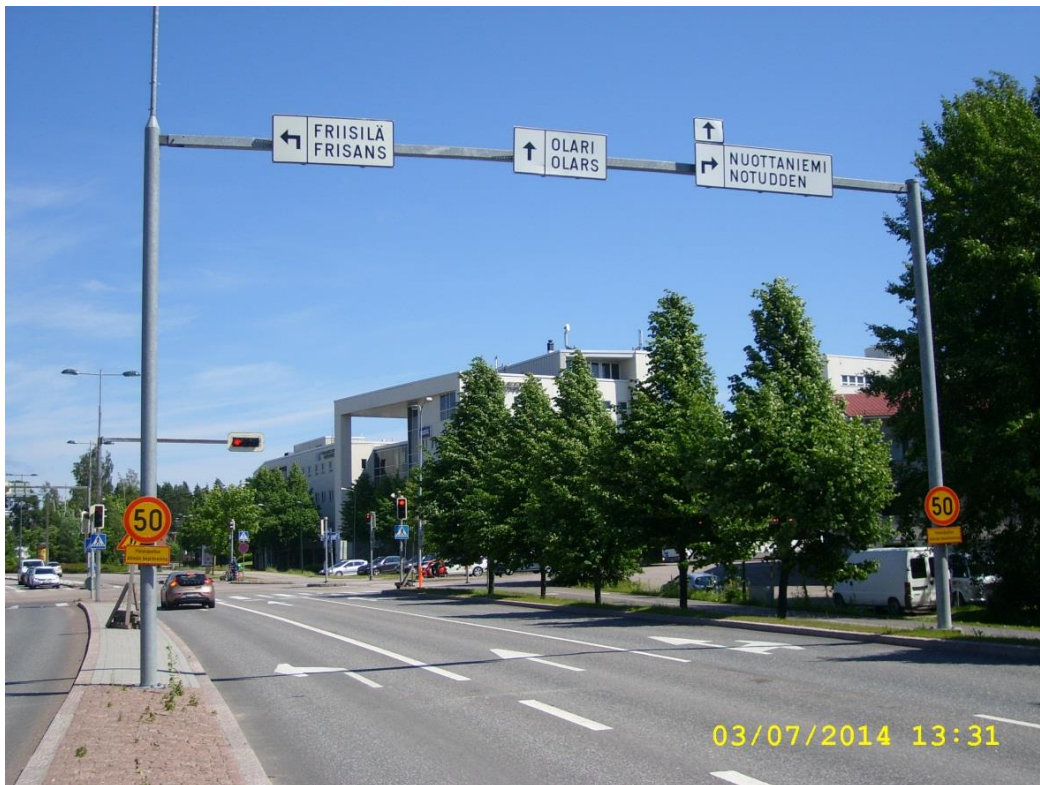
Kuva 20. Kuntoluokka 5 Uudenveroinen. (Kuitinmäentie, Espoo)

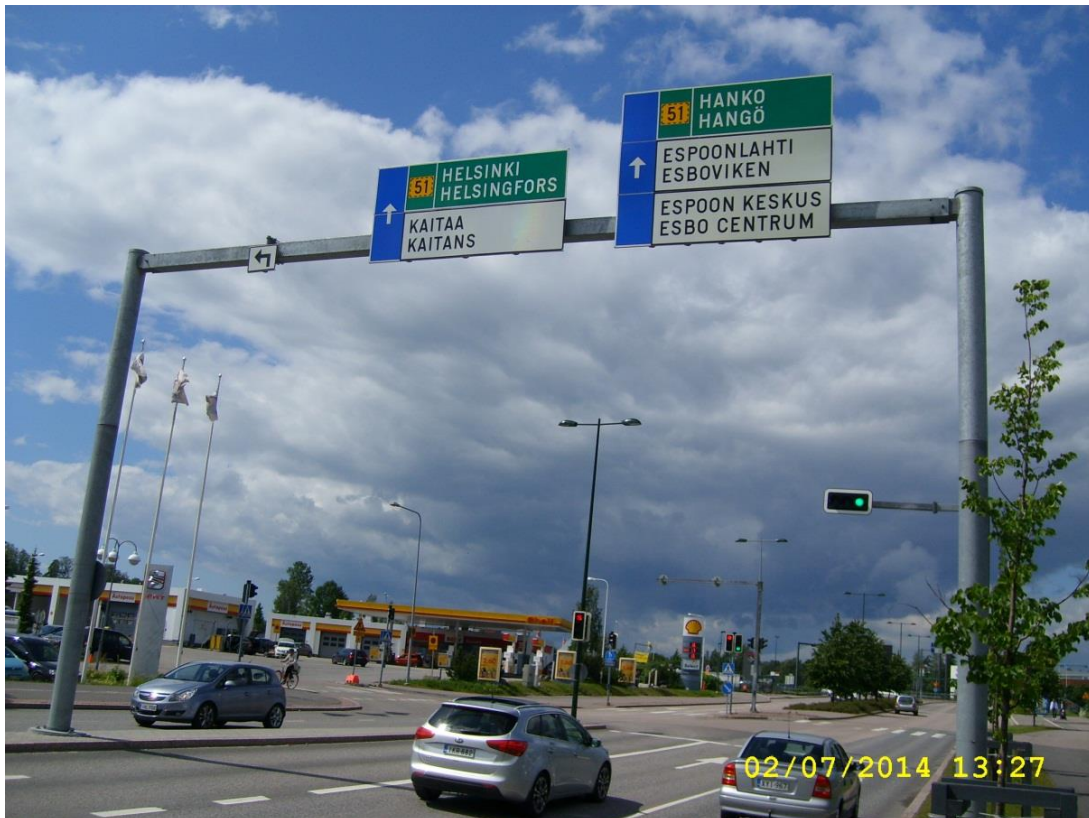
Kuva 21. Kuntoluokka 4 Hyvä. Ei suuria virheitä (Kuitinmäentie, Espoo).

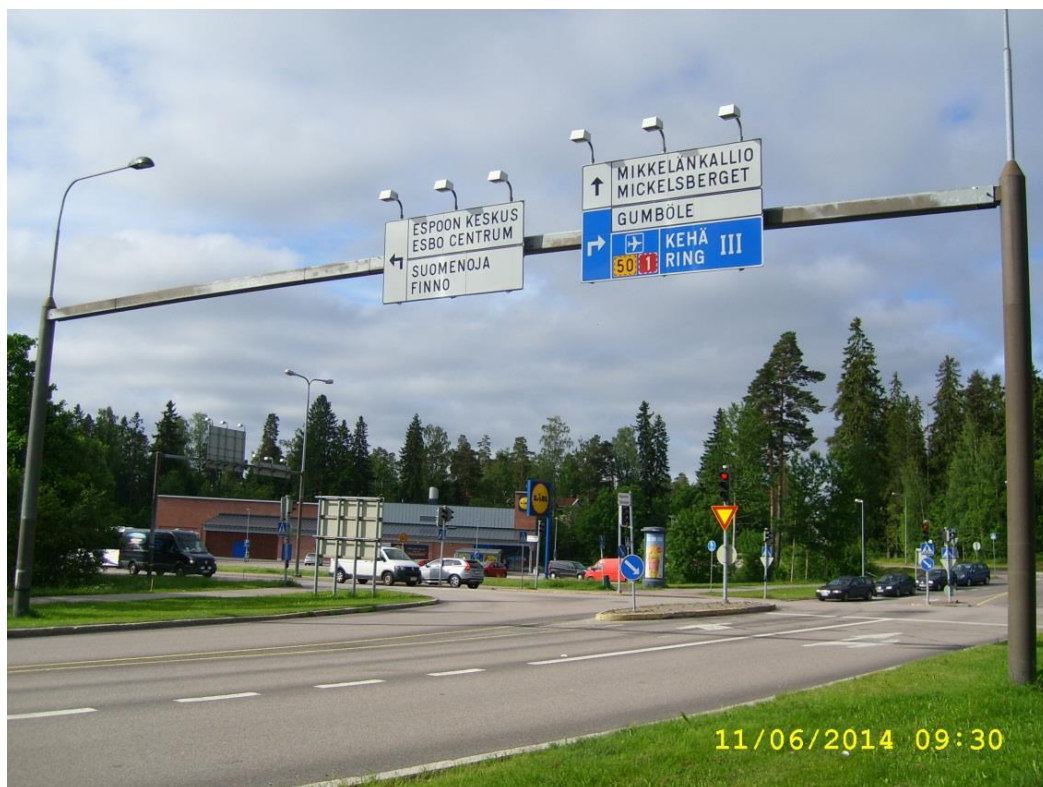
Kuva 22. Kuntoluokka 3 Tyydyttävä. Normikuntoinen, vähän ruostetta sallitaan. (Espoontie, Espoo)

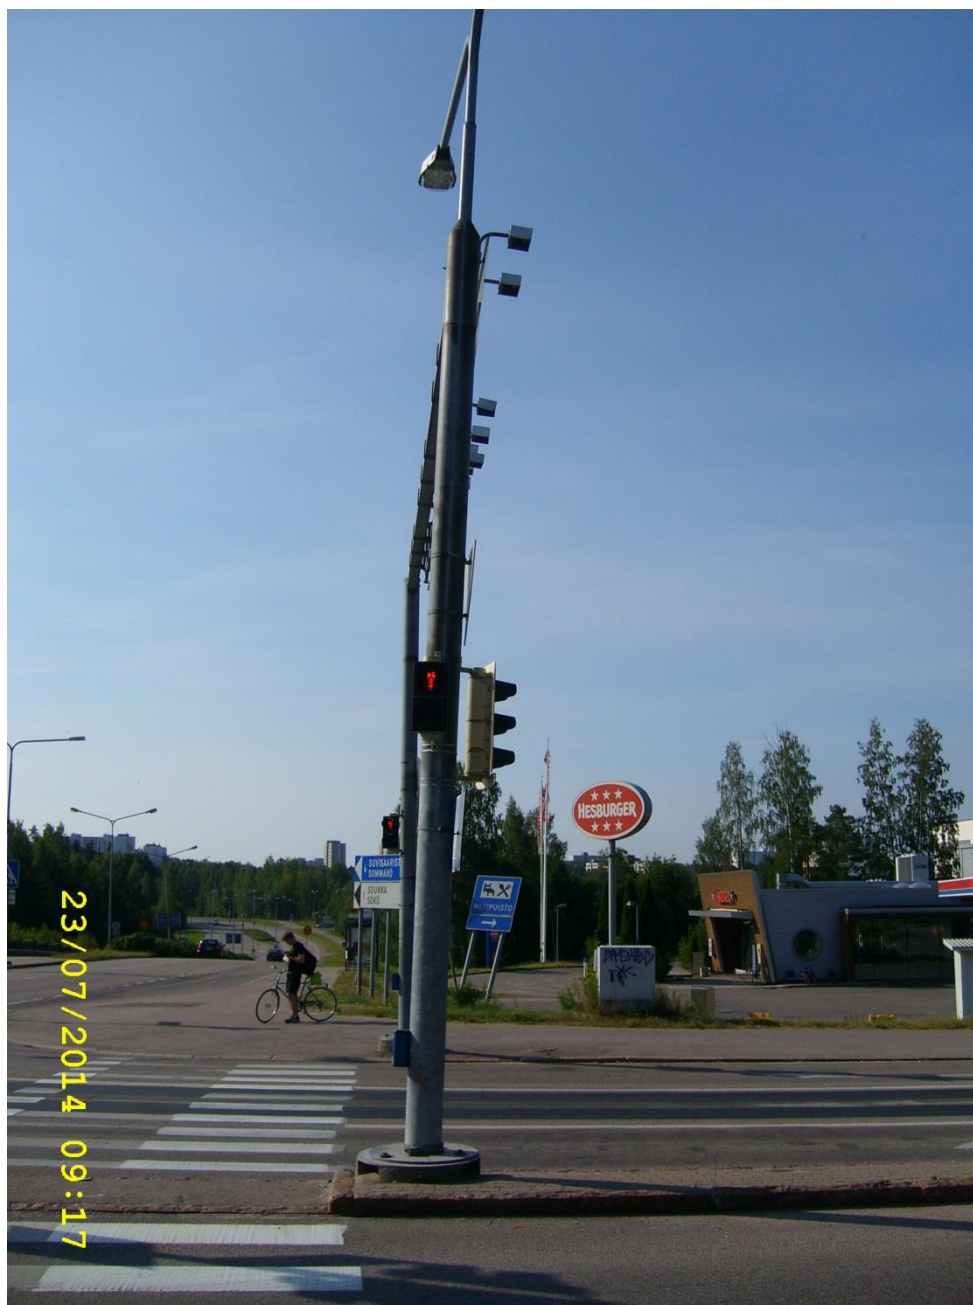
Kuva 23. Kuntoluokka 2 Välttävä. Reilua kallistumista, tai muuta seurantaa vaativaa ongelmaa havaittavissa. (Kivenlahdentie, Espoo)

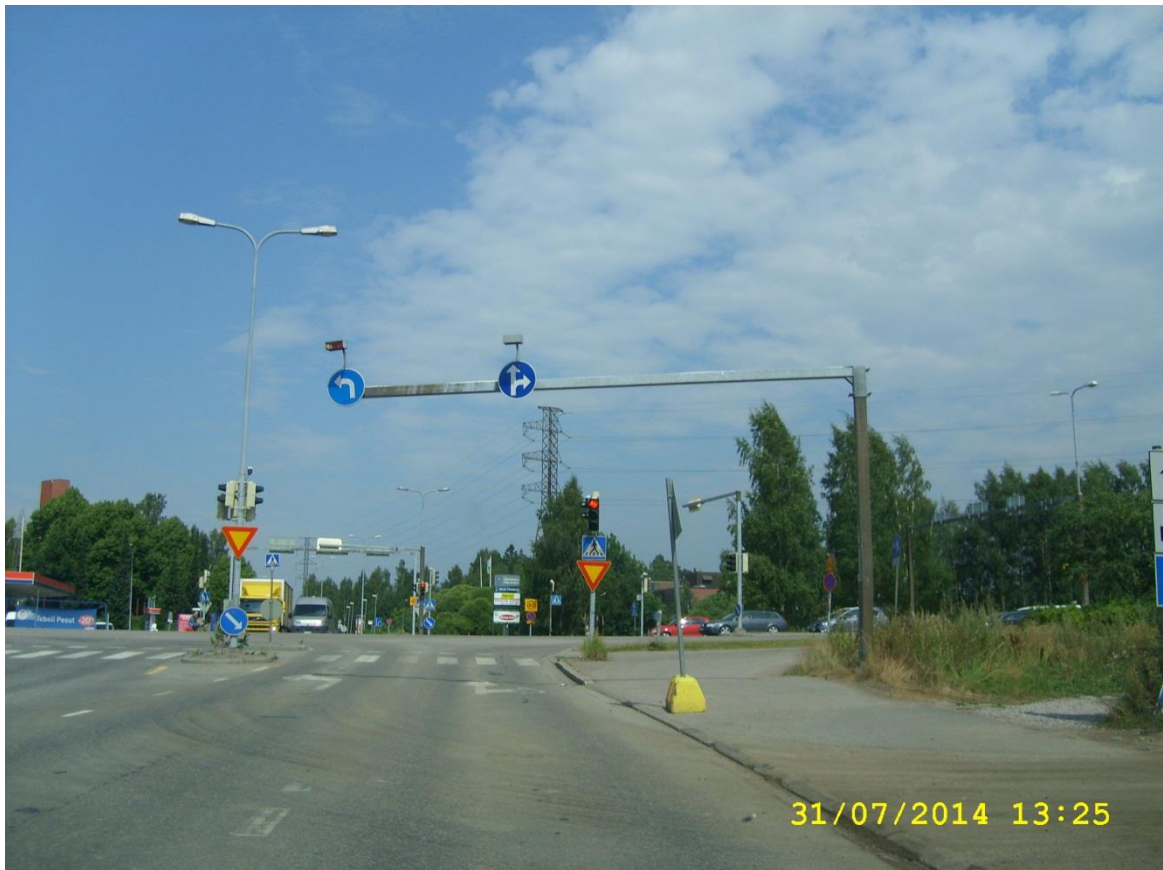
Kuva 24. Kuntoluokka 1 huono. Isompia ongelmia havaittavissa. Esimerkiksi kuvan portaaliin törmätty, minkä seurauksena portaali mutkalla ja nurjahdusvaara jo todellinen (Niittykatu, Espoo).
