ENERGIAYHTIÖ LOISTEEN TOIMITILOJEN KUNTOARVIO

Työn nimi: Energiayhtiö Loisteen toimitilojen kuntoarvio

RAKENNUSTEKNINEN KUNTOARVIO

Loiste Energia Oy

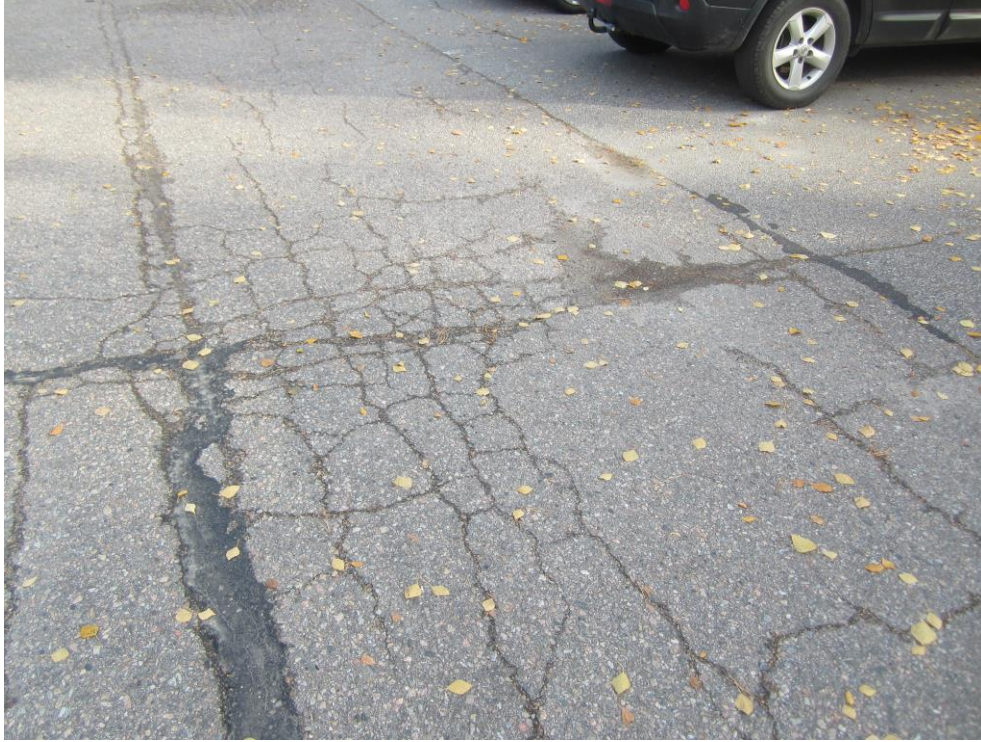
Kuva1: Paikoitusalueen routavaurioita

Paikoitusalueen pinnoite kannattaisi uusida, niin ettei alueelle syntyisi rapakoita. Pinnoitteen alla olevien rakennekerroksien uusimisella uuden pinnoitteen vaurioitumista voitaisiin vähentää merkittävästi. Rakennekerroksien paksuuden lisääminen ei ole välttämätöntä, koska routiminen on ollut hyvin maltillista n.40 vuoden aikana.

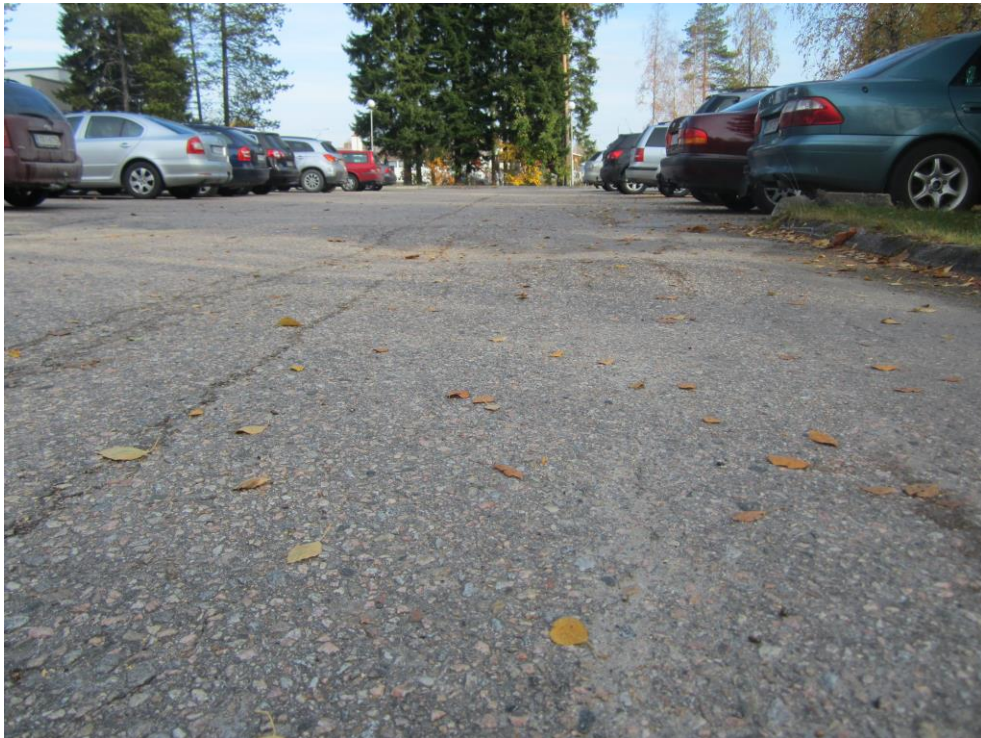
Kuva2: Paikoitusalueen routavaurioita

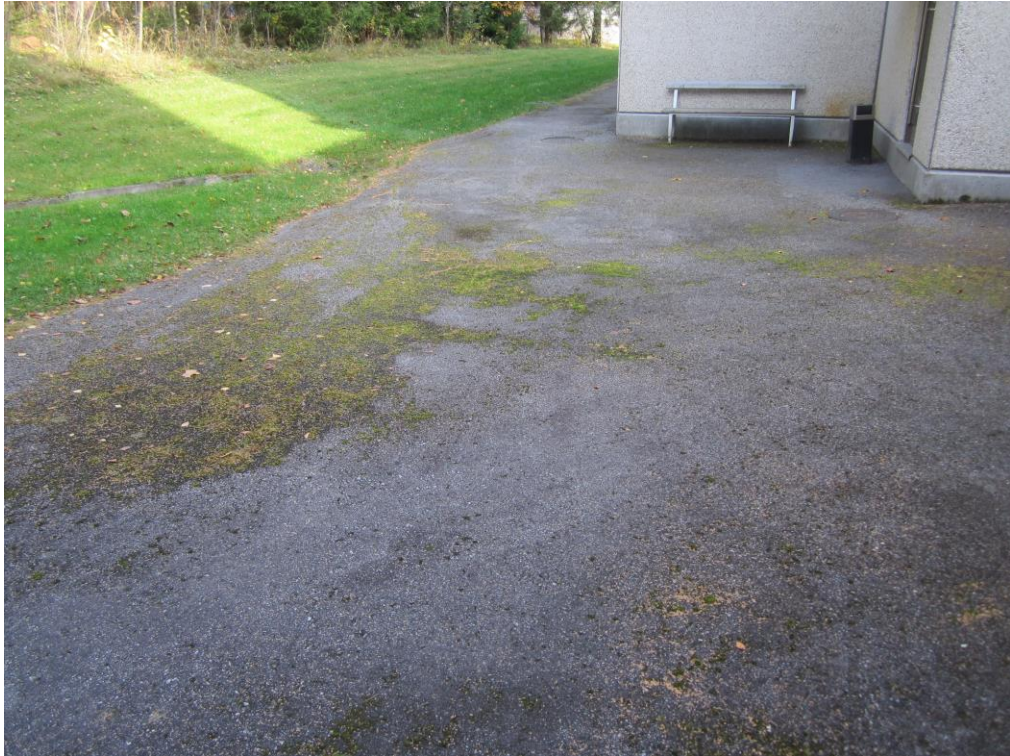
Kuva 3: Oleskelualueiden pinnoilla sammalta

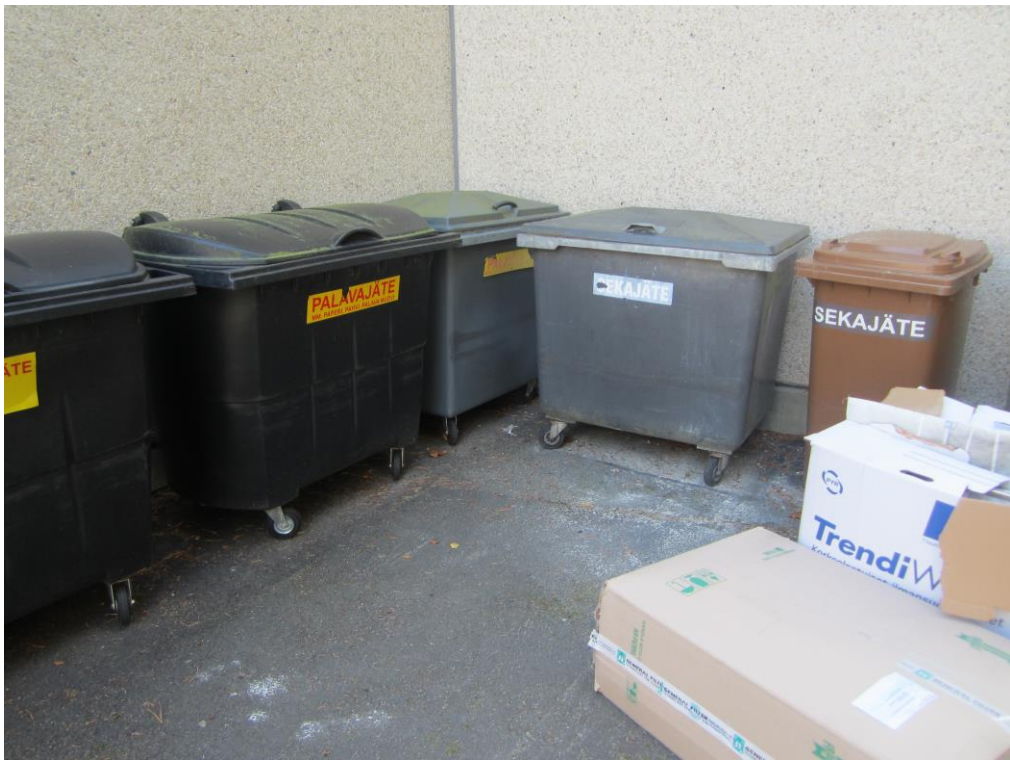
Kuva 4: Jäteastioille pitäisi olla asianmukainen säilytyspaikka

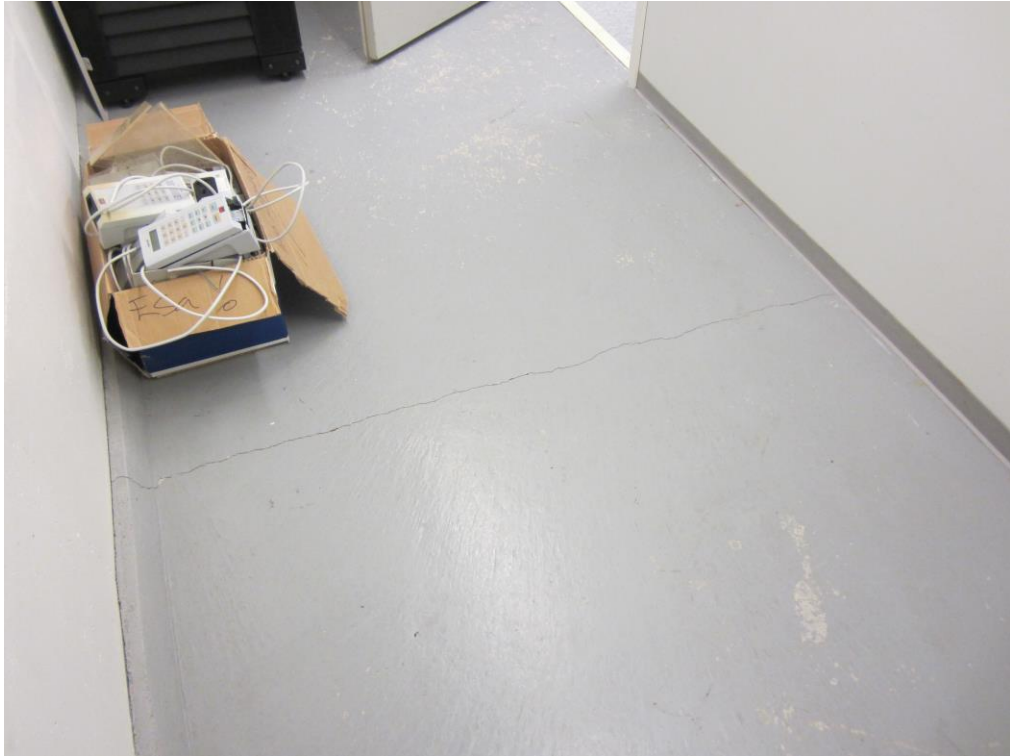
Lattioissa on jonkin verran halkeamia, jotka olisi hyvä korjata. Halkeamista voi alipaineisissa tiloissa aiheutua ilmavuotoja ja maaperästä tulevia hajuhaittoja.

Kuva 5: Halkeama kellarikerroksen lattiassa

Sosiaalitulojen käytön lisääntyessä olisi hyvä selvittää kaivojen ja mahdollisen vesieristeen liittymäkohdan tiiveys. Käyttömäärien ollessa vähäisiä ei lievä kosteus aiheuta haittaa. Halkeamat maanvaraisessa lattiassa tulisi korjata. (KL4)

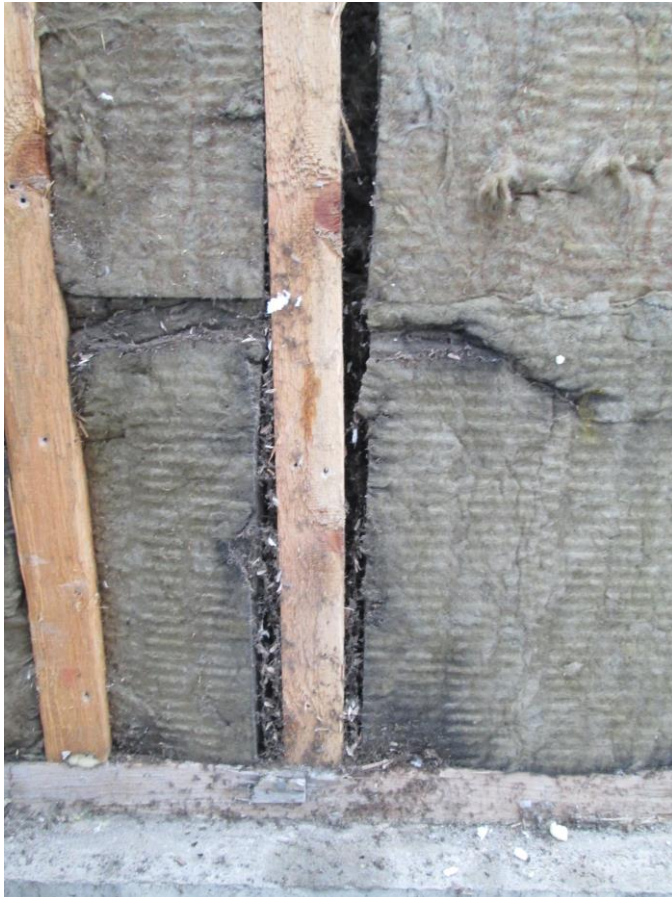
Kuva 6: Ulkoseinän eristys

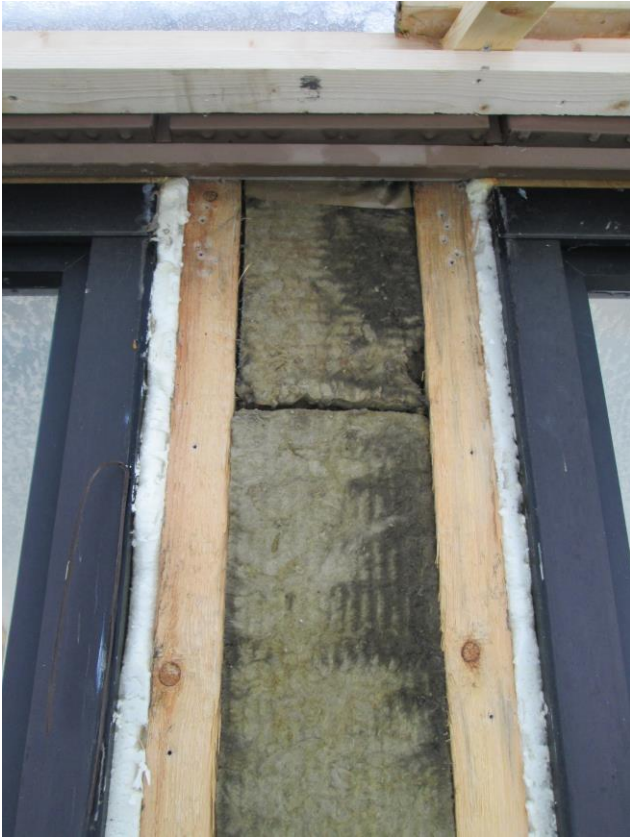
Kuva 7: Ulkoseinän eristys

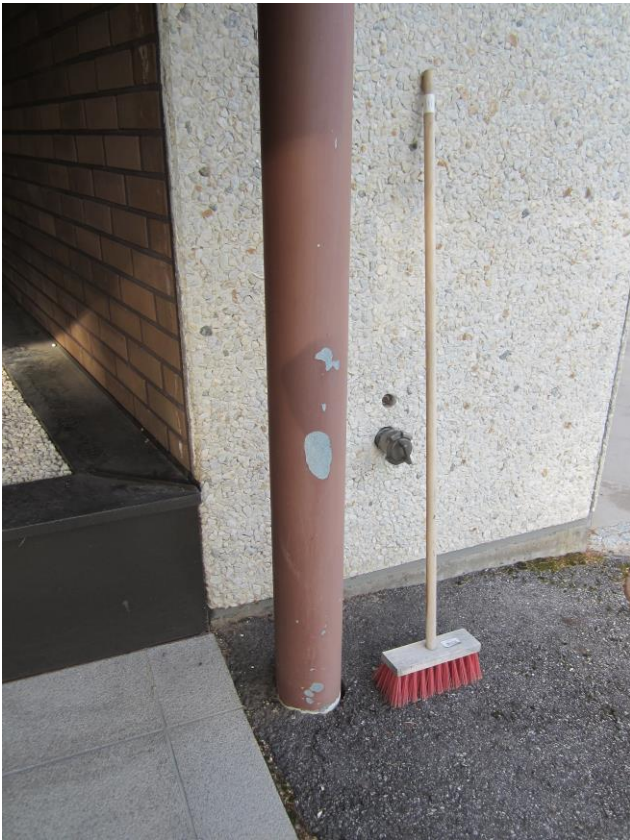
Kuva 8: Katoksen pilari

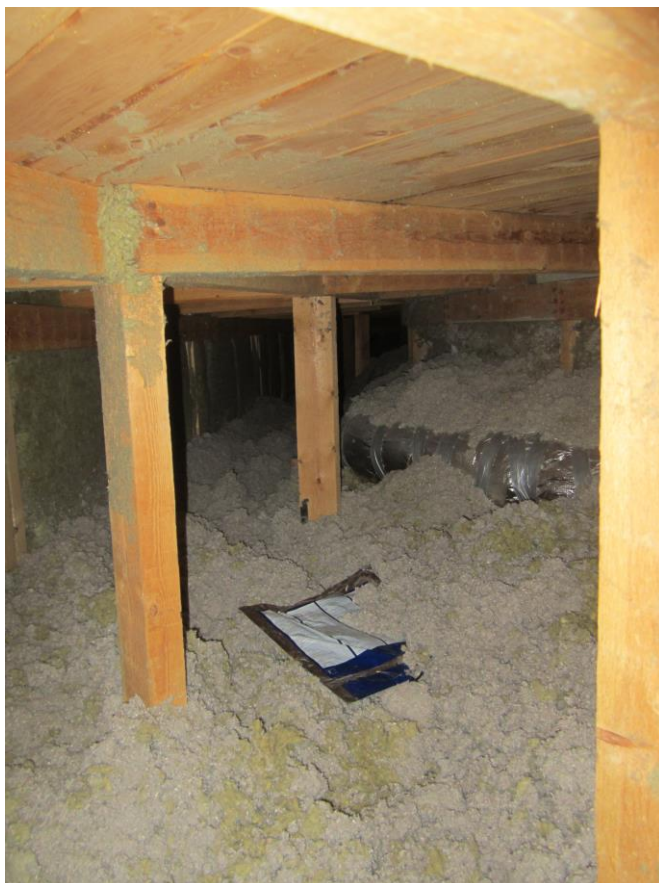
Kuva 9: Yläpohjan eristys

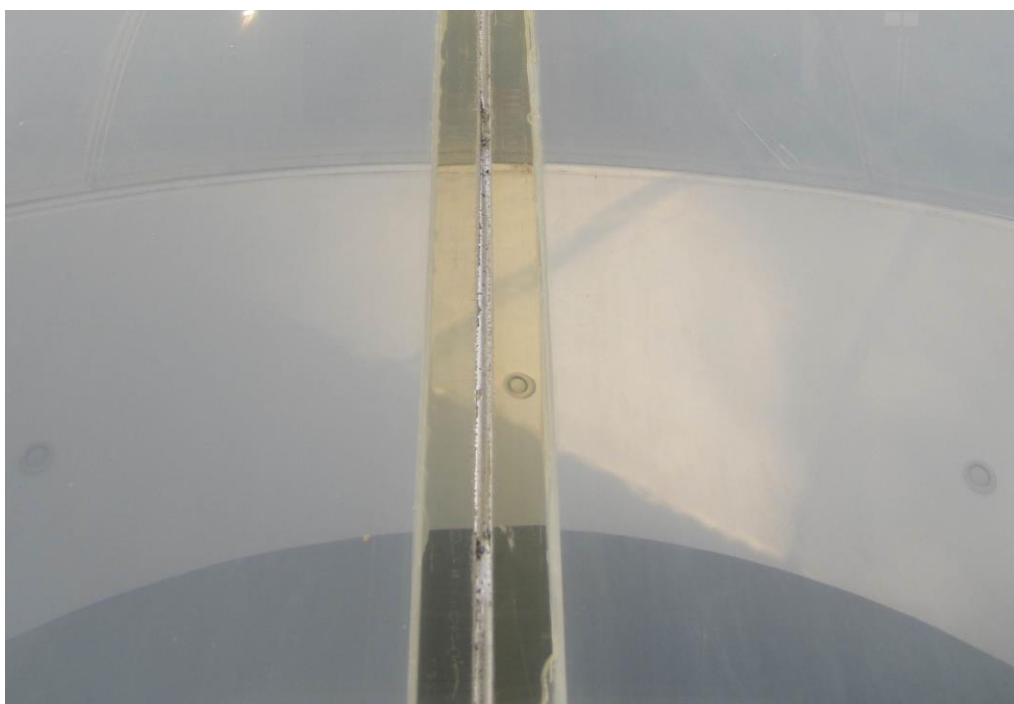
Kuva 10: Kattokuvun sauma

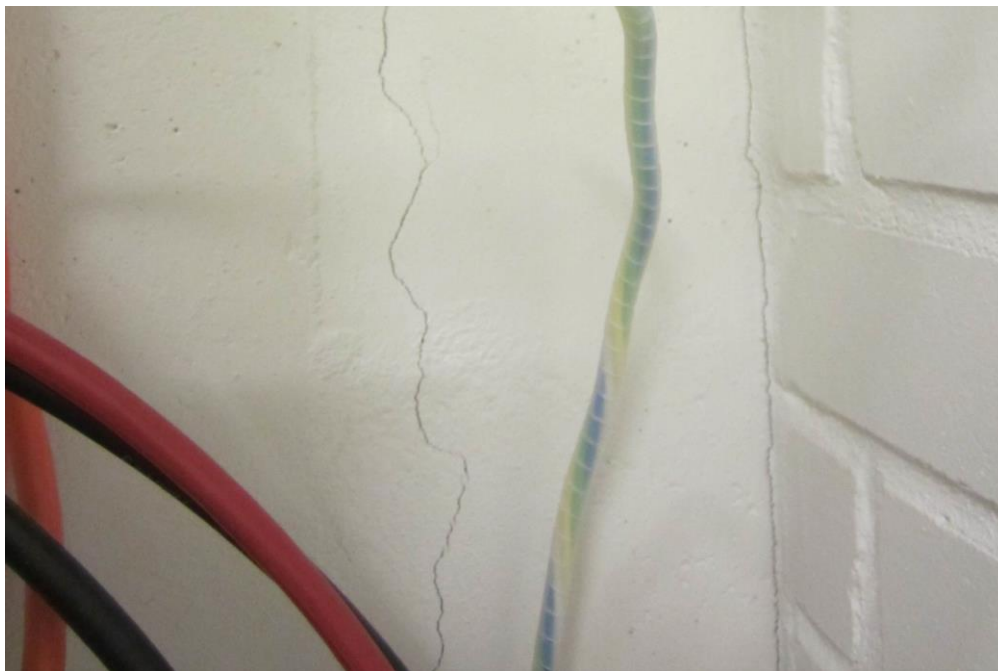
Kellarikerroksen valetuissa ja muuratuissa seinissä on havaittavissa rakenteiden liikkumisesta johtuvia halkeamia. Halkeamat ovat enimmäkseen esteettinen haitta. **(Kuva 11)**

Kuva 11: Halkeama betonirakenteisessa väliseinässä

Seinissä oleville halkeamille ei välttämättä tarvitse tehdä mitään. Mahdollisen pintaremontin yhteydessä halkeamat voi korjata elastisella aineella ennen maalausta. (KL4)

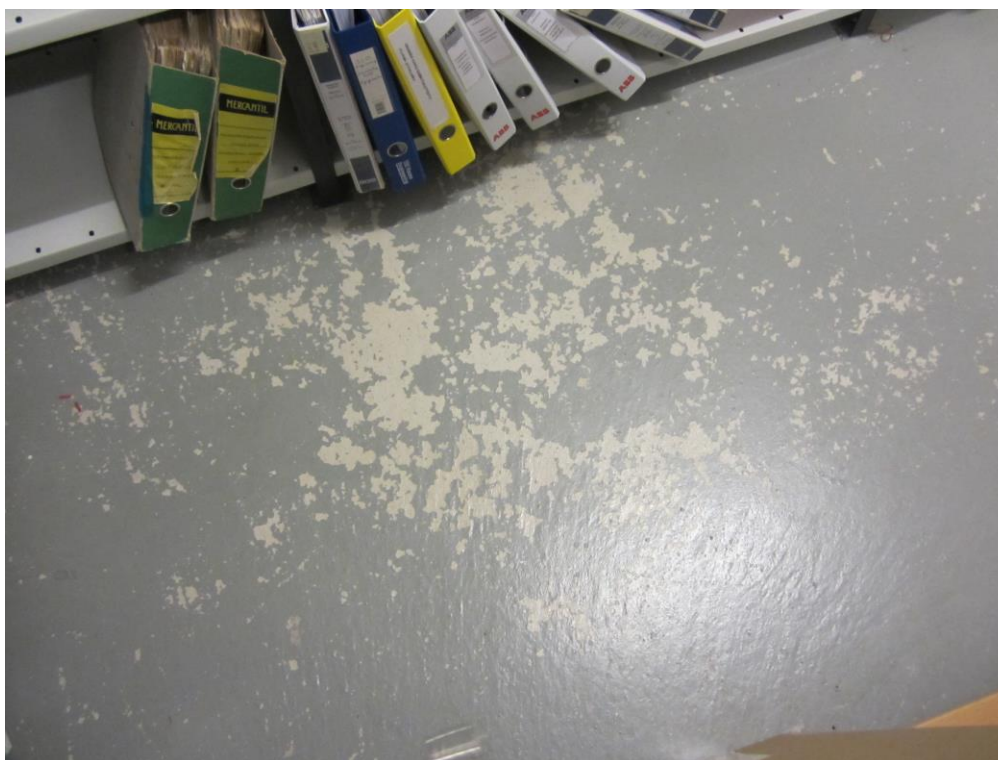
Kellaritilojen maalatut betonilattiat ovat kuluneita ja betoni on näkyvissä useissa kohdissa. Tämä voi aiheuttaa betonin pinnan vaurioitumisen ja samalla sisäilmaan pääsee betonipölyä. **(Kuva 12)**

Kuva 12: Kulunut betonilattia

Lattiat ovat yleisesti hyvässä kunnossa vaikkakin osittain aika vanhoja. Rakennusteknisestä lähtökohdasta kerrosten lattiapinnoitteissa ei ole uusimisen tarvetta. Kellarikerroksen betonilattioiden huoltomaalaus pitäisi tehdä ennen kuin betonipinta vaurioituu pahemmin. (KL4)

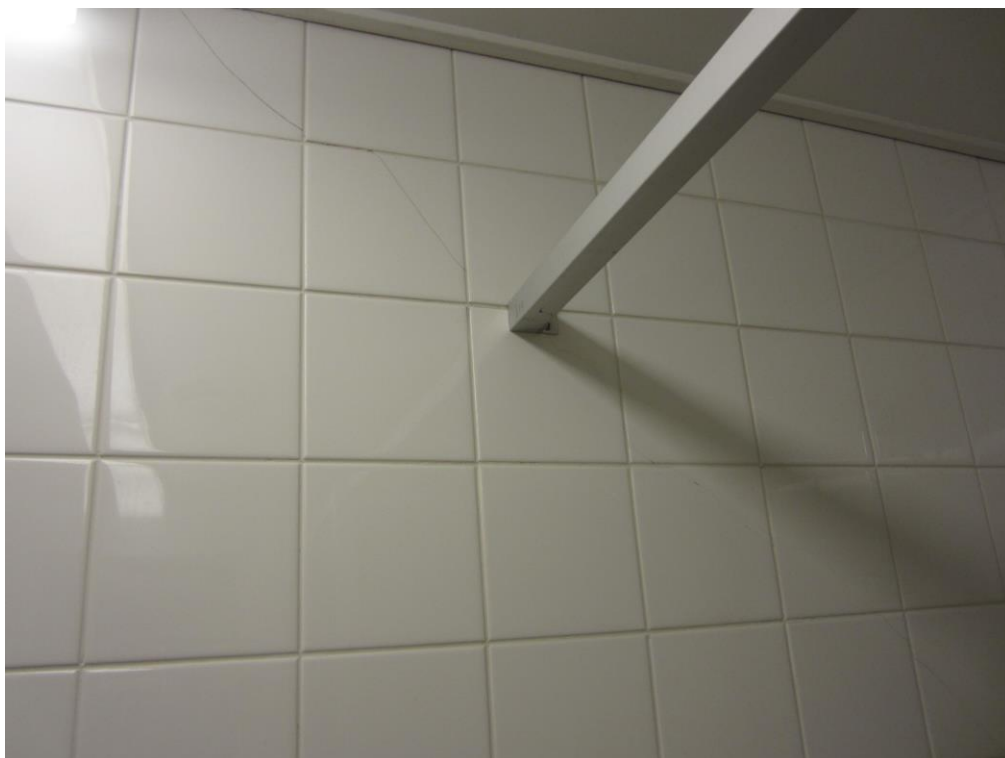
Työskentelytilojen seinät ovat pääosin siistissä kunnossa. Yleisten tilojen seinissä on jälkiä ja pieniä vaurioita. Kosteiden tilojen laatoituksissa on haljenneita ja pintavaurioituneita laattoja. **(Kuvat 13 ja 14)** Laattojen halkeilut johtuvat pohjarakenteiden vaurioista.

Kuva 13: Haljenneita laattoja alakerran pesuhuoneessa

Yleisten tilojen seinien huoltomaalaus olisi tarpeellista ja vaurioituneet laatat tulisi vaihtaa. (KL3)

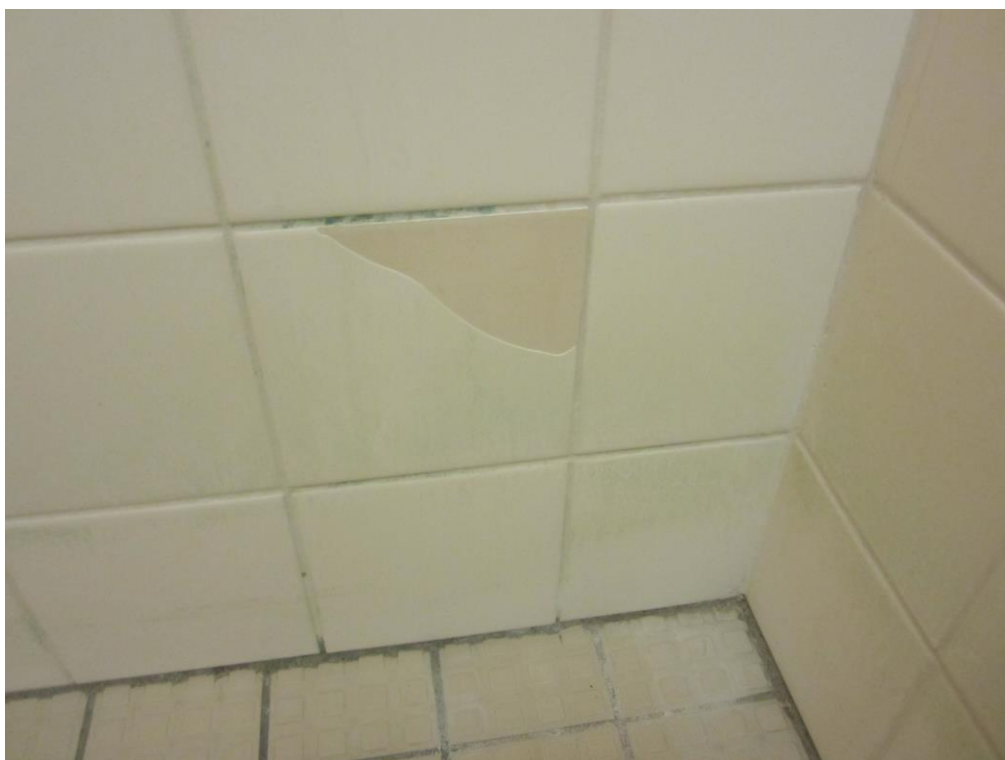
Kuva 14: Pinnoitevaurioitunut laatta suihkutiloissa
