## **JUGEND-KARTANON PERUSKORJAUS**

Laura Lippo  
Opinnäytetyö  
Kevät 2015  
Rakennustekniikan koulutusohjelma  
Oulun ammattikorkeakoulu

Title of thesis: Renovation of Jugend Mansion

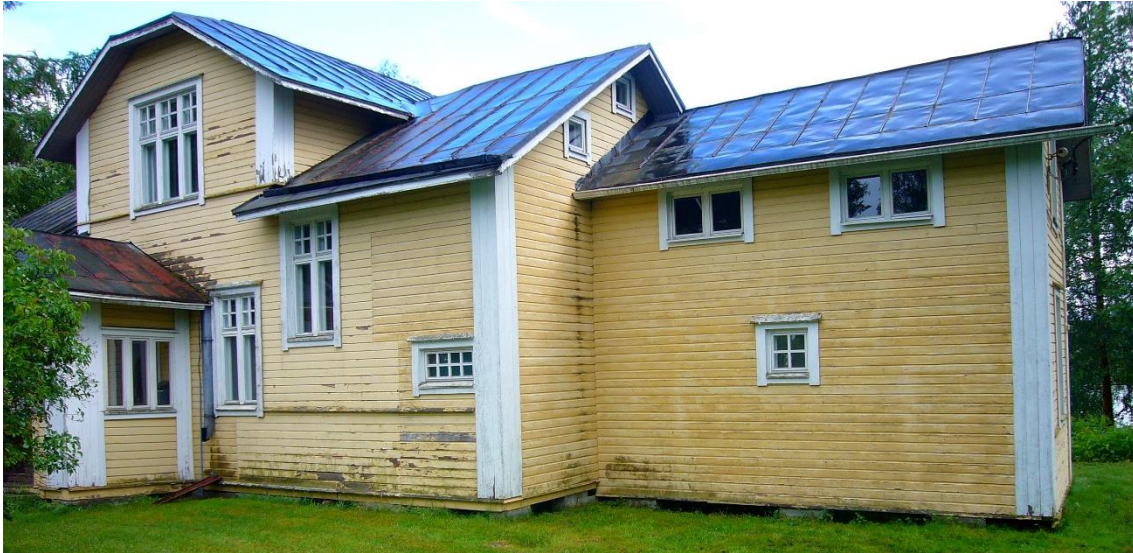
*KUVA 8. Pihanpuoleisen julkisivun osa, jossa purettu eteinen on ennen sijainnut*

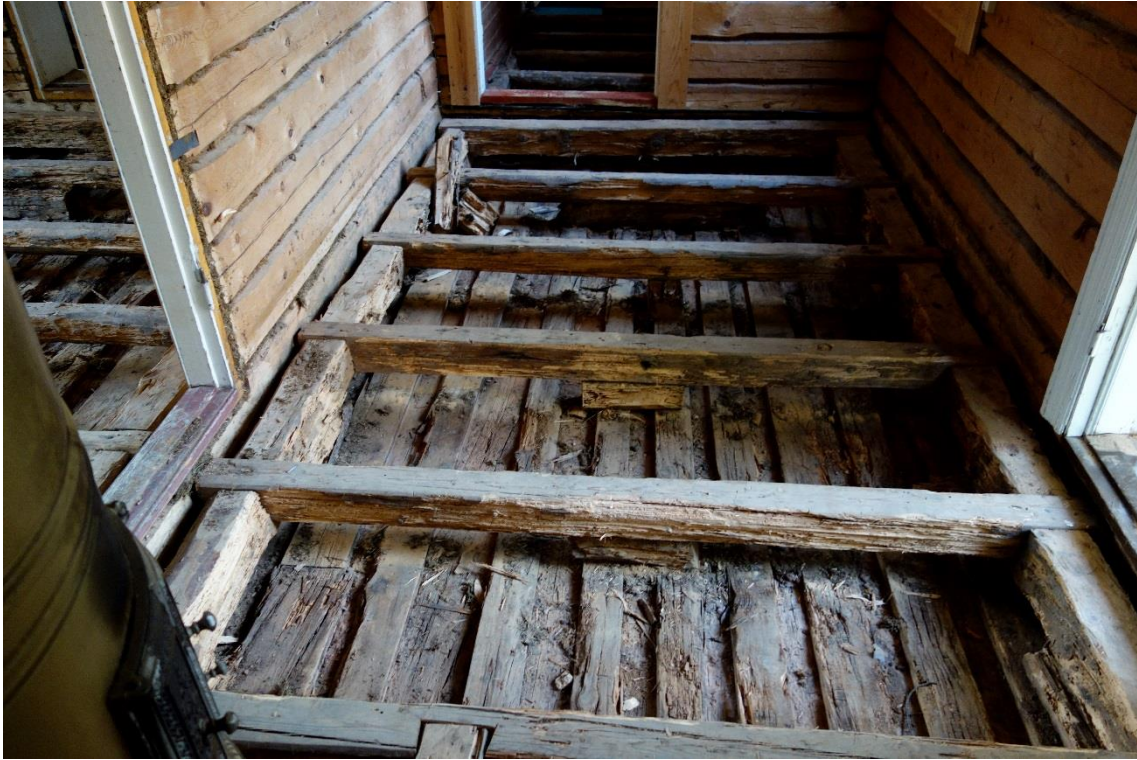
*KUVA 10. Alapohjan laudoitus, korotuspalkit ja laiturirakenne*

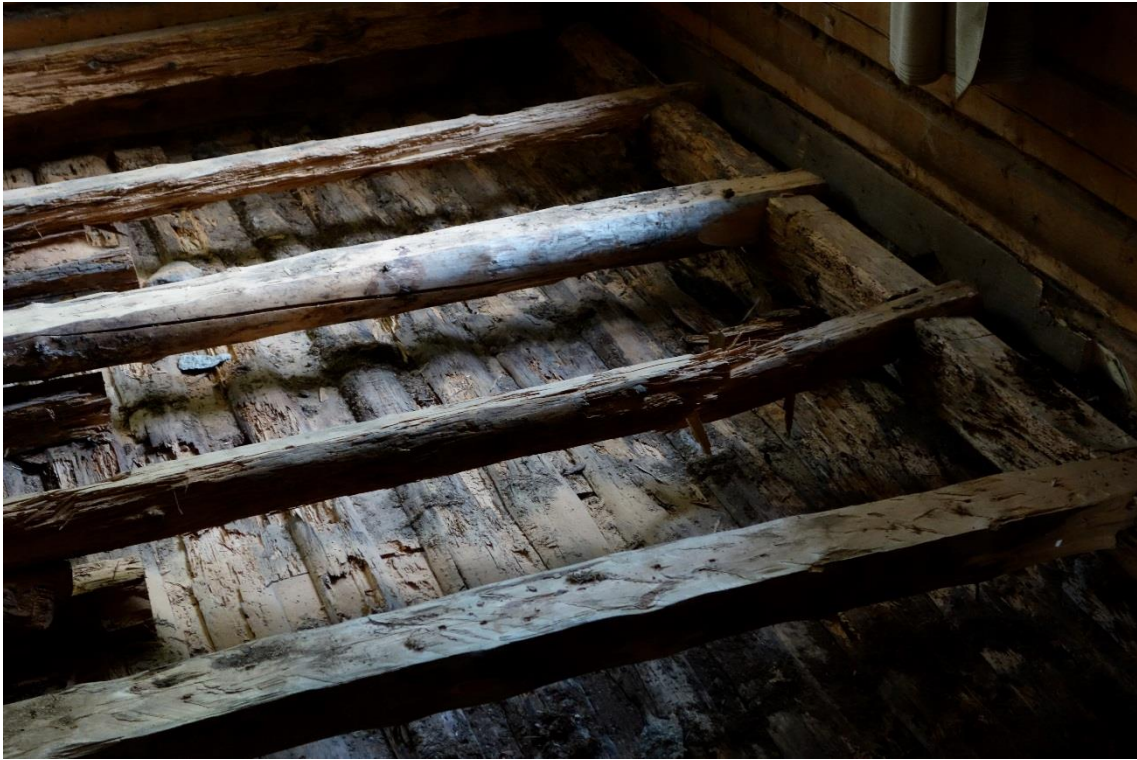
Alapohjan purkuvaiheessa huomattiin, että arviolta 1960-luvulla tehty, rakennustekniikan kannalta huonosti suunnitellun pintaremontin ratkaisu oli osoittautunut alapohjan kannalta tuhoisaksi. Alkuperäisen puulattian päälle oli asennettu muovimatto, joka muutti alapohjan kosteuskäyttäytymistä radikaalisti. Tämän vuoksi alapohjan eristeet ja puurakenteet olivat kauttaaltaan kastuneita ja vahingoittaneet näin ollen eristekerroksessa olevia kannatinhirsiiä (kuva 11). Piian kammarissa eristekerroksen hirsirakenteet olivat kuitenkin hyväkuntoisia, mutta alapuolen puurakenteet olivat korjauskelvottomia.

*KUVA 11. Alapohjan kastuneen eristekerroksen aiheuttamia vaurioita*

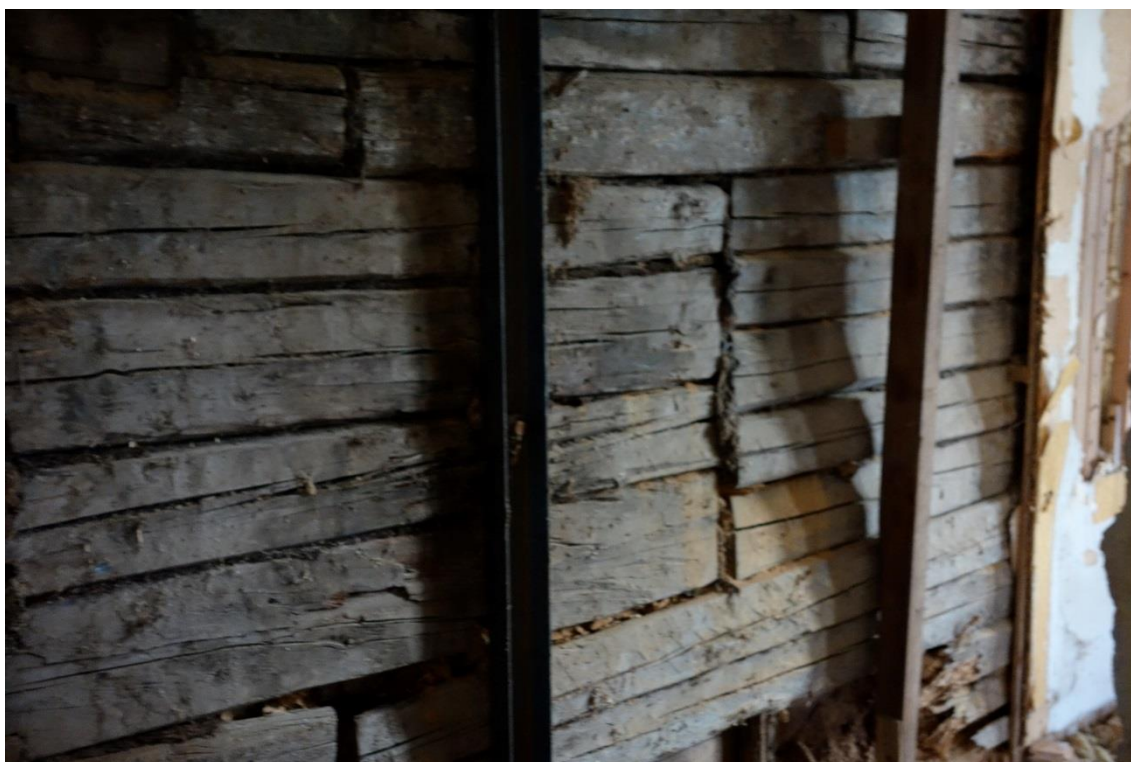
Julkisivujen ja sisäpuolisten pintamateriaalien purkuvaiheessa huomattiin, että keittiössä runkoon on tehty korjaustoimenpiteitä ennenkin. Rungossa on kiinni vanhat rautaiset följarit ja hirsiin on tehty paikkauksia (kuva 12). Kuitenkin samalla kohdalla laho on uusiutunut, eli aiemmassa korjauksessa syyn aiheuttajaa ei ole poistettu.

*KUVA 12. Vanhoja rungon korjauksia näkyvillä Koivulassa*

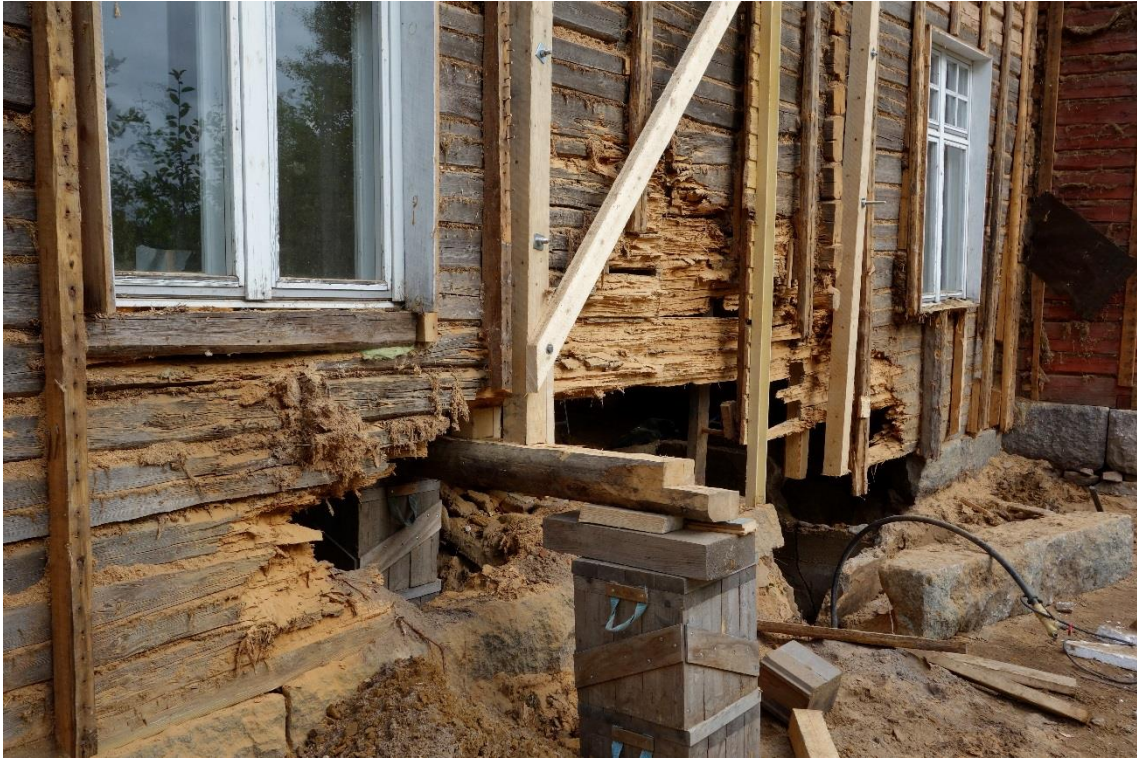
Pahimmillaan runko oli lahonnut joen puoleisella seinällä keittiössä ikkunan puoleen väliin, eli noin 1,5 metrin korkeuteen asti (kuva 13). Rakennuksen sisäpuolella vaurioituneen osan kohdalla oli ollut vanha leivinuuni ja ulkopuolella puolestaan suuri pensas. Alapohjan purkuvaiheessa havaittiin, että leivinuunin kivijalusta oli ilmeisesti nostanut kosteutta maasta kapillaarisesti, sillä alapohjan puuosat olivat sen läheisyydessä todella huonokuntoisia. Samasta syystä laho

on voinut levitä myös runkoon. Ulkopuolella pensas puolestaan on kastellut seinää, josta vesi ei ole päässyt haihtumaan riittävästi. Samaa vaurioita on voinut edistää myös vesivuodot katossa ja vesikouruissa.

*KUVA 13. Hirsiseinän haastava lahovaurio Koivulassa*

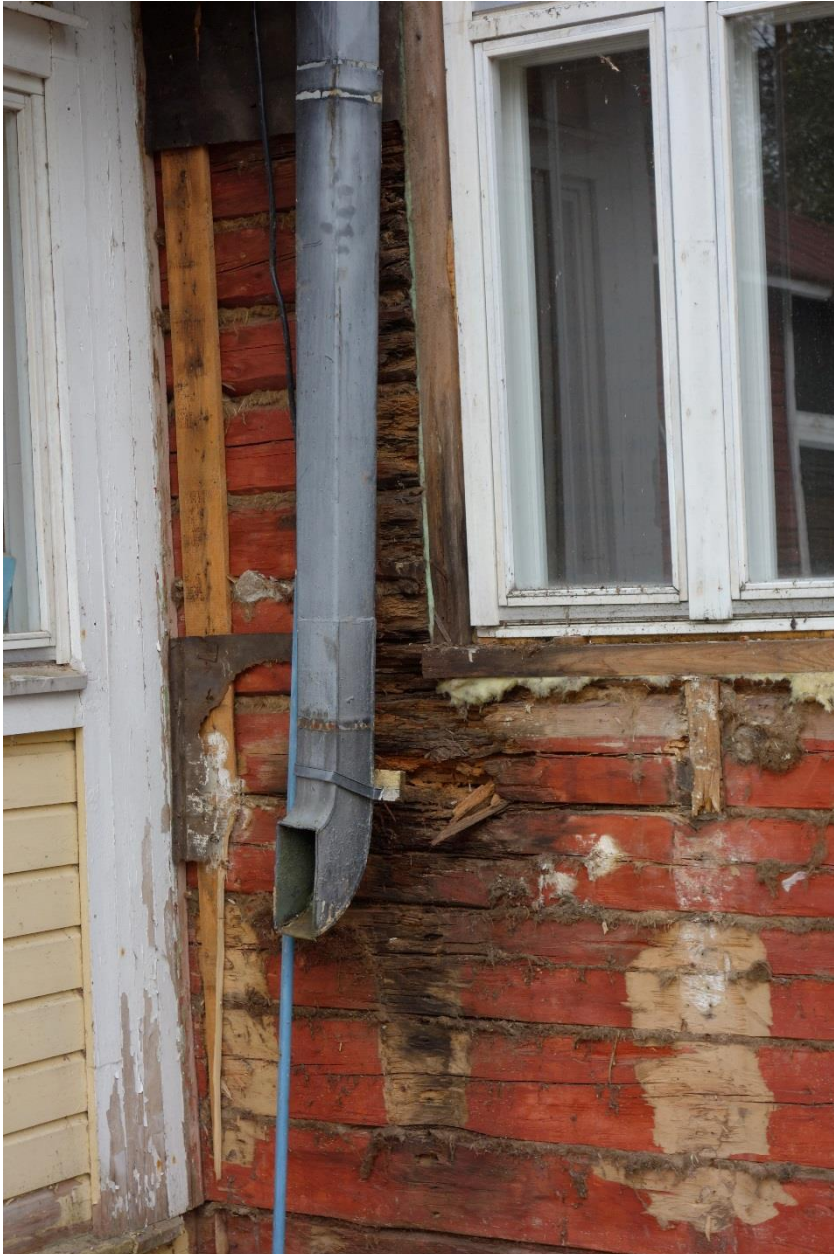
Salissa joenpuoleisen ikkunan alapuolella kolmessa hirressä oli näkyvillä merkittävää lahoa, mikä johtui selvästi alapohjan eristekerroksen kosteudesta. Lahokohtia oli rungossa myös rännien vuotokohtien yhteydessä (kuva 14). Muualla talossa rungon lahokohdat olivat vähäisempiä, sillä ulkovuoraus on suojannut runkoa säärasituksilta suhteellisen hyvin.

*KUVA 14. Koivulan runkoon lahovaurioita aiheuttanut vuotava ränni*

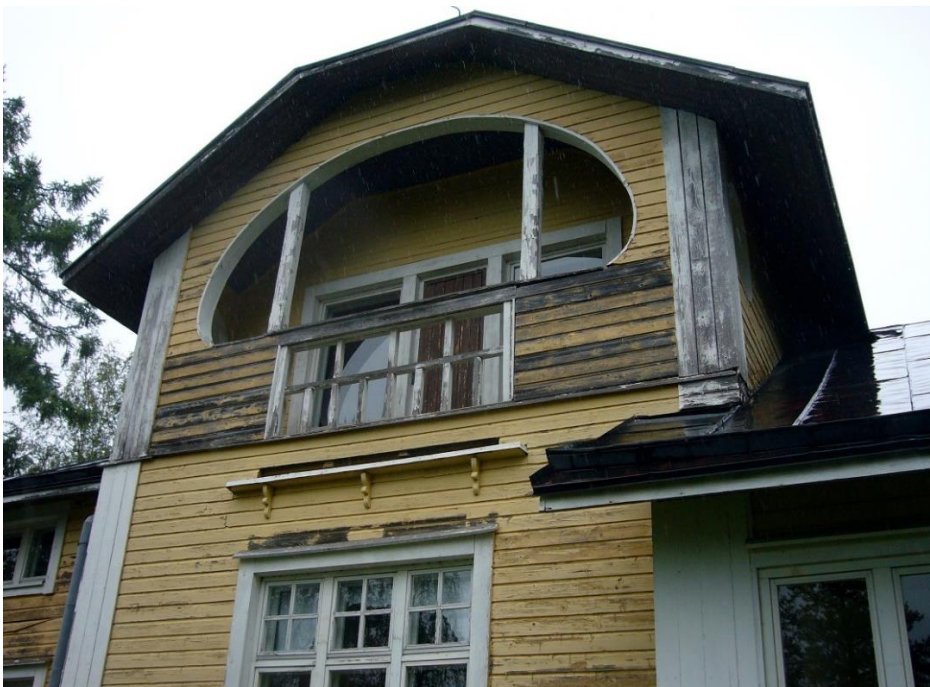
Julkisivun katsottiin olevan ainakin 50 % osuudelta korjauskelvoton. Laajimmat vauriot olivat Senäsalo-parvekkeen kaiteessa (kuva 15), sillä kaiteen reunan muotoilussa ei ole otettu huomioon minkäänlaista veden poisohjausta. Vesikatton kunnan arvioitiin tutkimuksen perusteella olevan hyvä, joten vanha katto päätettiin säilyttää.

*KUVA 15. Julkisivun vaurioita parvekkeen kaiteessa*
