## **1970-LUVUN PIENTALON KUNTOARVIO JA KORJAUSMALLI**

Jouni Pöllänen  
Opinnäytetyö  
Kevät 2016  
Rakennustekniikan koulutusohjelma  
Oulun ammattikorkeakoulu

Title of thesis: Condition Survey and Repair Plan of a 1970s Detached House

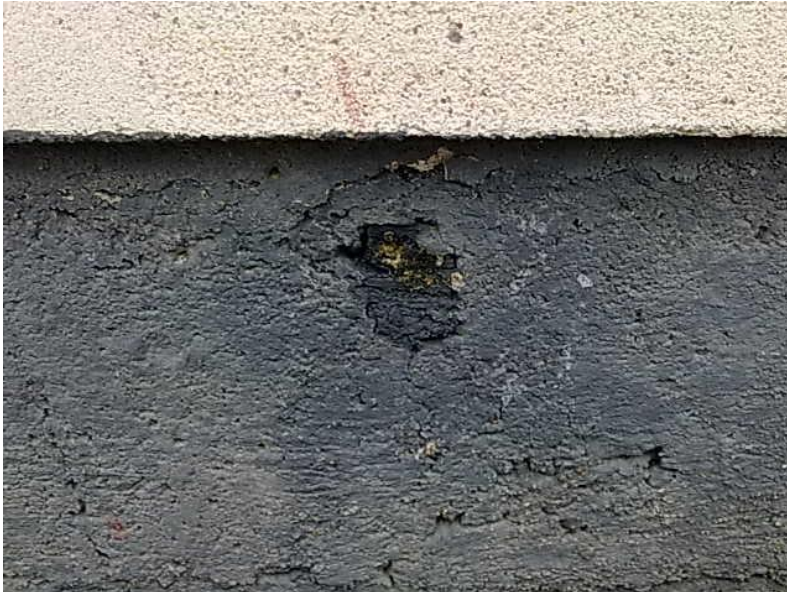
havaittiin paikoittain hilseilyä. Etupihan puolella sokkelin yläreunasta löytyi puinen betonimuotin tukipalikka, ns. surritappi, joka on jätetty valun aikana betonin sisään (kuva 4). Puutapin lahotessa muodostuu sokkeliin reikä, josta voi päästä paljonkin ulkopuolisia vesiä rakenteeseen, riippuen tapin sijainnista maan pintaan nähden.

*KUVA 4. Sokkelivalun sisään jätetty valumuotin tukiosa*

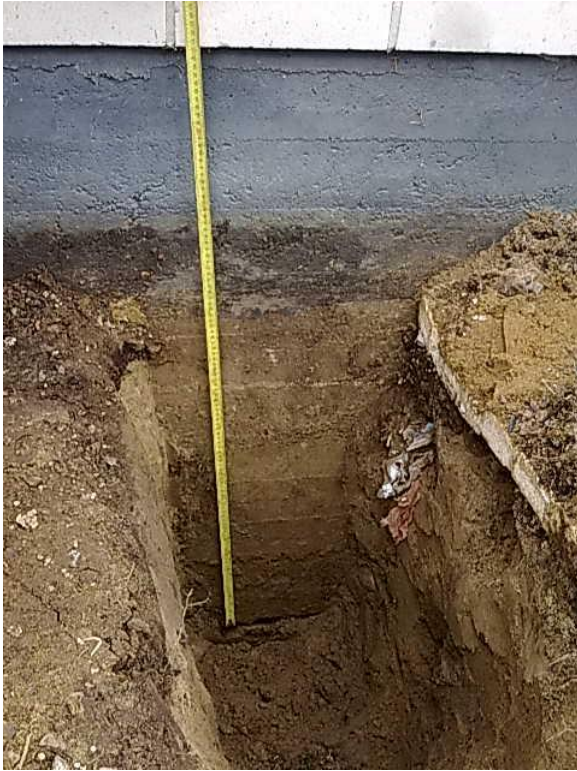
*KUVA 5. Kaivanto*

Talon länsipäädyssä kaivettiin sokkelin vierus auki niin syväälle, että saatiin salaojaputki näkyviin (kuva 5). Sokkelin korkeudeksi mitattiin 1 120 mm reunavahvistuksen pohjalta tiiliverhouksen alareunaan. Routaeristeeksi laitettu 50 mm:n vahvuinen EPS-levy tuli vastaan noin 200 mm:n syvyydessä. Styrox vaikutti vettyneeltä eli sen lämmöneristyskyky on heikentynyt.

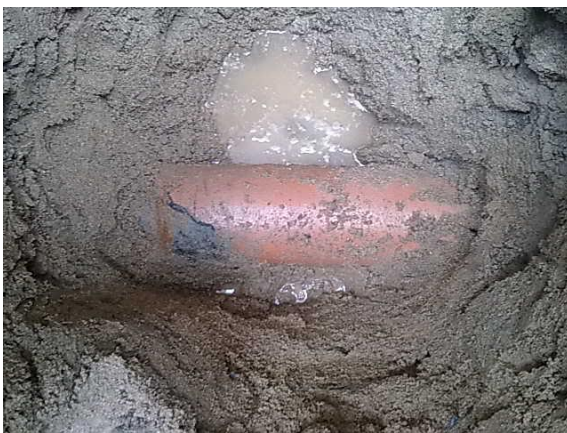
Salaojaputki löytyi vaakasuunnassa noin 300 mm:n etäisyydeltä sokkelista ja pystysuunnassa saman verran sokkelin alapuolelta. Näin se oli myös kuviin piirretty. Putki oli hyväkuntoisen näköistä, ulkohalkaisijaltaan noin 110 mm:n tiili-putkea. Jatkoliitoksen saumakohdan suojana näkyi bitumihuopakaista (kuva 6).

*KUVA 6. Salaojaputki*

Kun salaojaputken viereltä poistettiin hiekkaa, alkoi putkien liitossaumasta tihkua vettä (kuva 6). Tästä voitiin päätellä salaojituksen olevan kunnossa ja toimivan niin kuin pitääkin. Tarkastelemalla purkuputken päätä, joka tulee pihalla olevaan jätevesikaivoon, saatiin lopullinen varmuus salaojituksen toimivuudesta (liite 2, kuva 21). Purkuputkesta valui vettä jatkuvana virtana arviolta noin 0,5 l/min.

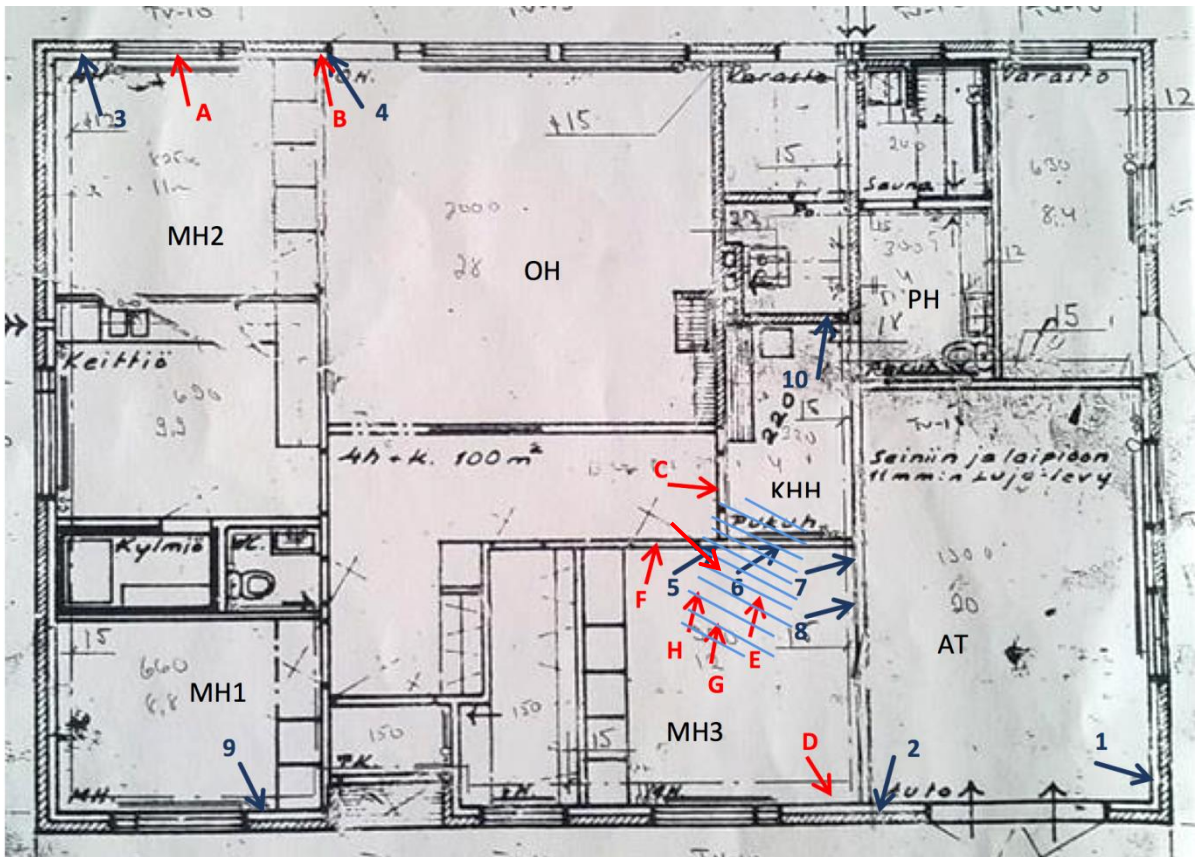
KUVA 7. Alapohjan eristetilan suhteellisen kosteuden mittapisteet A – H ja seinärungon alapuun painokosteuden mittapisteet 1 - 10

Korkeita suhteellisen kosteuden arvoja löytyi autotallin viereisen makuuhuoneen (MH3) lattiasta. Mittapisteissä C, E ja H kosteus oli koholla. Mittapisteessä E mitattu arvo 95,1 % (RH) oli erityisen korkea ja lämpötila 11,1 °C huomiota herättävän alhainen. Lähialueelle porattiin useita mittapisteitä kostean alueen rajaamiseksi. Arvioitu kostea alue on merkitty pohjakuvaan (kuva 7) vaaleansinisellä viivoituksella.

Makuuhuoneen väliseinien alapuista mitattiin kosteuspitoisuus piikkimittarilla. Väliseinien alapuut ovat syvällä lattiarakenteessa, maanvastaisen pohjalaatan päällä. Mittapisteistä 5 ja 6 saatiin poikkeavan korkeat arvot. Mittapisteestä 6 mitattu 35,3 %:n kosteuspitoisuus on niin korkea, että se mahdollistaa home- ja lahovaurion puumateriaalissa jo melko lyhyessä ajassa, kun lämpötila on reilusti nollan yläpuolella. Kosteuden lähde on selvitettävä ja vauriot korjattava.

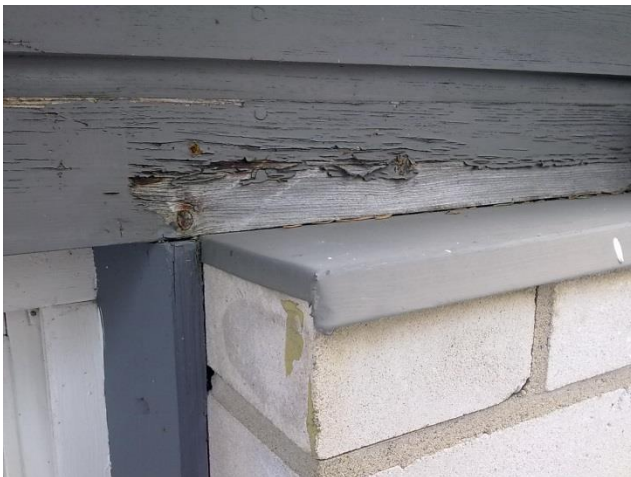
Tiiliulkoverhous on kohtuullisen hyvässä kunnossa. Vain muutama vähäinen halkeama löytyi, ei kuitenkaan merkkejä pakkasrapautumisesta. Ulkoverhouksen huonokuntoisimmat kohdat ovat seinän yläosan ”kevennyksen” puupaneeleissa, joissa on lahovaurioita ja rapistunutta maalipintaa. Lahoja on lähinnä vain paneloinnin alimmassa kerroksessa, joka on kosketuksissa tiiliverhouksen päällä olevaan suojapelltiin. Kuvassa 8 näkyvä pelti on asennettu vaakatasoon, jolloin se ei ohjaa sadevettä kunnolla pois, ja peltiin kosketuksissa oleva paneeli on päässyt toistuvasti kastumaan. Paneelin kastumisen ja turpoamisen seurauksena pelti on paikoin kallistunut seinään päin ja sen myötä sadevettä on päässyt valumaan seinärakenteen sisään.

*KUVA 8. Tiiliverhouksen suojapelti*

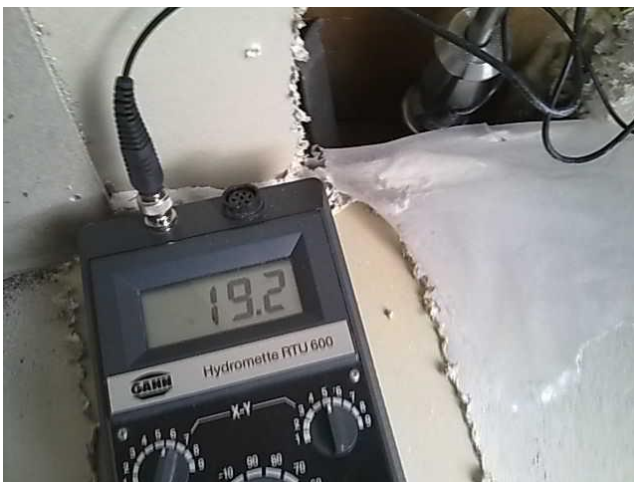
*KUVA 9. Mittapiste 1*

Ulkoseinien osalta korkein kosteuspitoisuus 19,2 paino-% mitattiin talon länsipäädystä autotallin seinän alapuusta mittapisteessä 1 (kuva 9). Mittapiste on puolilämpimän tilan seinässä, eli siihen ei kohdistu asuintilojen lämmittävää vaikutusta. Lahottajasienet vaativat puussa kasvaakseen noin 25 %:n kosteuden (Kaila 1997, 311). Homeiden kasvu voi alkaa jo alhaisemmissa kosteusolosuhteissa (Kosteus- ja homevaurioituneen rakennuksen kuntotutkimus. 1997, 38–39).

Homeiden kasvumahdollisuutta ajatellen 19,2 %:n kosteuspitoisuus puussa on lähellä riskirajaa, mutta kyseisessä kohdassa matala lämpötila pienentää riskiä. Homeiden kasvu on mahdollista, kun ilman suhteellinen kosteus on yli 70 %.

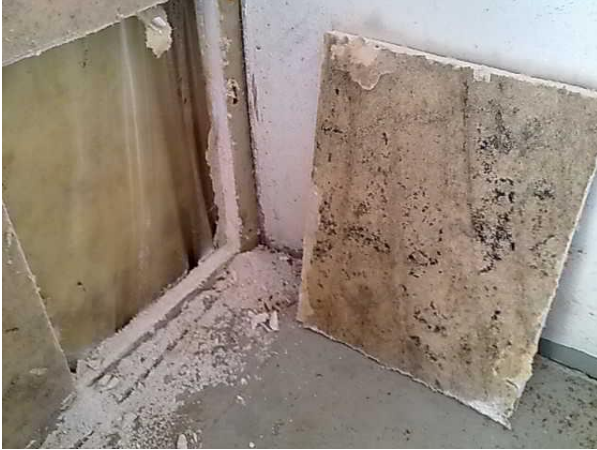
Mittapisteeseen 2 tehdyssä rakenneavauksessa havaittiin tummaa kuivunutta kasvustoa sisäverhouksessa käytetyn kipsilevyn rakenteen puoleisessa pinnassa (kuva 10). Syy voi olla se, että autotallissa on aikoinaan maalattu autoja ja sitä varten on lattiaa usein pesty vedellä, jolloin vettä on todennäköisesti päässyt myös seinärakenteeseen lattianrajasta. Rakenneavauksia pitäisi tehdä sei-

*KUVA 10. Rakenneavaus mittapisteessä 2*

niin laajemmin, jotta saataisiin mahdolliset homevauriot varmuudella selvitettyä. Pelkillä mittauksilla niitä ei pystytä riittävän luotettavasti toteamaan (Heikkinen 2012, 59).

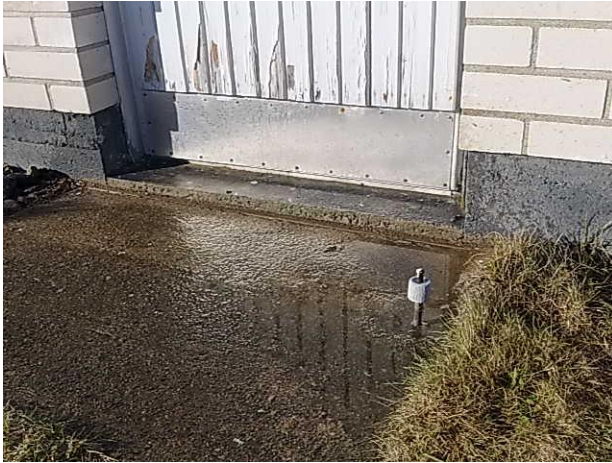
Mittapisteessä B mitattiin seinän alaosan eristetilän ilman suhteelliseksi kosteudeksi 88,3 % ja lämpötilaksi 9,1 °C. Kosteuspitoisuus on poikkeuksellisen korkea. Kaavalla 1 laskemalla saadaan homeen kasvun alkamiseen vaadittavaksi ajaksi 9,1 viikkoa. Vain noin 2 metrin päässä mittapisteestä A mitattiin vastaavalta kohtaa eristetilasta 48,4 % ja 11,7 °C. Syy mittapisteen B korkeaan kosteuspitoisuuteen lienee kuvassa 11 näkyvä tilanne. Katolta sadevesikourun ohi valuva lumen sulamisvesi kastelee ja pitää märkänä oven edustan betonilaattaa ja sokkelia. Jääkylmä vesi selittää myös ko. mittapisteen matalan lämpötilan.

*KUVA 11. Sulamisvettä takaoven edustalla*

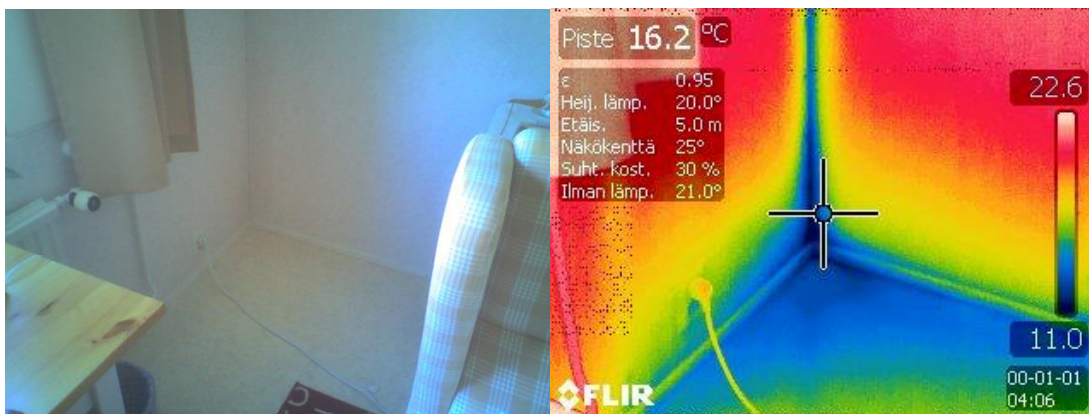
Seinien sisäpuolinen lastulevyverhous on siisti ja hyväkuntoinen. Lämpökamerakuvauksessa ei todettu merkittäviä paikallisia lämpövuotokohtia seinärakenteissa. Oletetusti seinien nurkkaliittymissä, seinä- ja lattia-/yläpohjarakenteiden liitoskohdissa sekä ikkuna- ja oviliittymissä havaittiin ilma- ja lämpövuotokohtia. Nämä johtuvat liitosten epätiivyydestä. Kuvassa 12 näkyy makuuhuoneen ulkonurkasta otettu kuva ja samasta kohtaa otettu lämpökamerakuva. Rakenteiden liittymäkohdassa lämpötila oli huomattavan alhainen, vaikka ulkona oli kuvaushetkellä vain noin 2 astetta pakkasta.

*KUVA 12. Makuuhuoneen (MH1) ulkoseinien ulkonurkka*

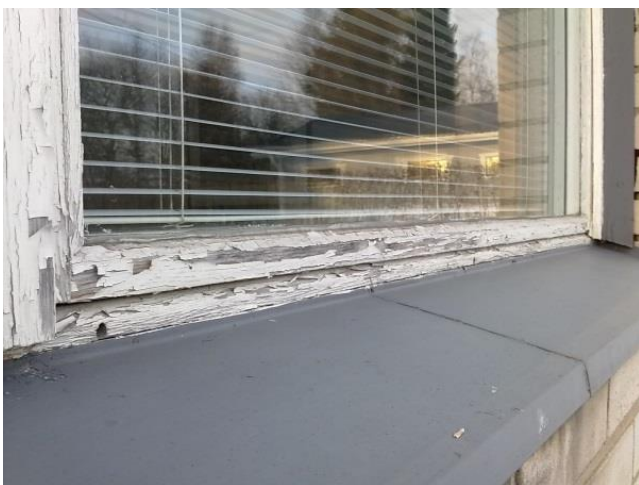
Ikkunat ovat 3-lasisia puuikkunoita. Edellisestä huoltokerrasta on kulunut aikaa jo yli 15 vuotta. Ulkopuitteissa on paikoin jo vakavia lahovaurioita. Rapistunut maalipinta on päästänyt sadevettä imeytymään puitepuiden sisään. Etenkin eteläsivun ikkunoiden puitteet ovat huonossa kunnossa auringonvalon rasittamina (kuva 13).

*KUVA 13. Makuuhuoneen ikkuna talon eteläsivulla*

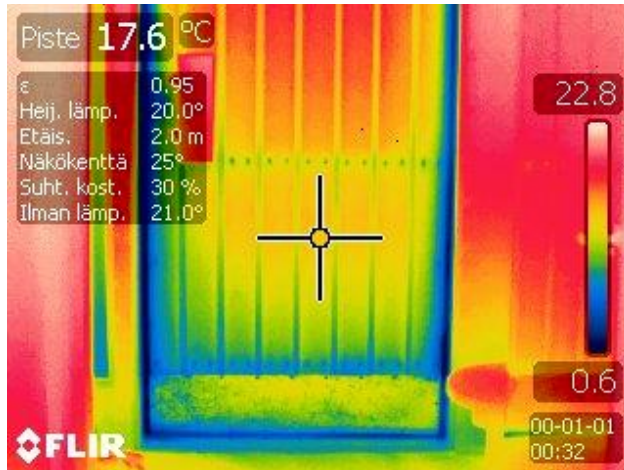
KUVA 14. Lämpökamerakuva etuovesta

Ulko-ovet ovat valoaukottomia puuovia. Olohuoneesta takapihalle vievä ovi ja varaston ovi ovat erittäin huonossa kunnossa. Takaoven puutteellinen tiiviys aiheuttaa voimakasta vedon tunnetta talvisin. Varaston ovi ei ole enää kunnolla kiinni saranoissaan, eikä sitä saa suljettua tiiviisti. Etuoven ovilehti on kohtuullisen hyväkuntoinen, mutta siinäkin on tiiviyspuutteita. Paikoin tiivistenauha ei

puristu kunnolla ovilehden ja karmin väliin, jolloin tiivistys ei toimi. Tämä on nähtävissä lämpökameralla otetussa kuvassa (kuva 14).

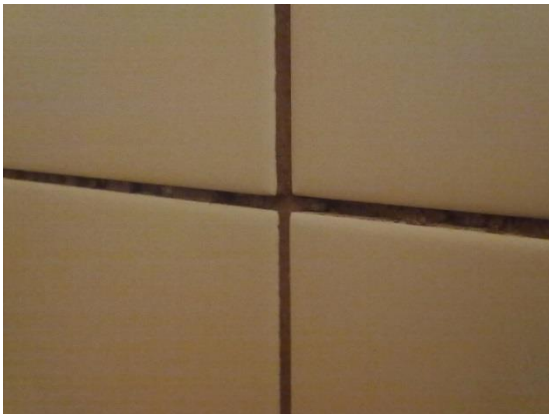
Pesuhuoneen pinnat ovat välttävässä kunnossa, tosin seinien laattasaumat ovat paikoin jo pahoin murentuneet. Laatoituksen alla ei oletettavasti ole lain- kaan vedeneristystä. Noin 10 vuotta sitten oli suihkunurkan kohdalla, seinän vastakkaisella puolella varaston seinälevyssä, havaittu tummaa homekasvus- toa. Pesuhuoneen ja varaston välisen tiiliseinän, varaston puolelle tehty, mine- raalivillaeristeinen puukoolattu levyseinä oli vaurioitunut tiilimuurauksen läpi imeytyneestä suihkuvedestä. Vaurioitunut seinärakenne oli tuolloin korjattu, mutta ongelman aiheuttaja on edelleen olemassa. Pesuhuone olisi siis syytä peruskorjata ja tehdä lattiaan sekä seiniin nykyvaatimukset täyttävä vedeneris- tys.

KUVA 21. Pesuhuoneen. seinälaatoitusta

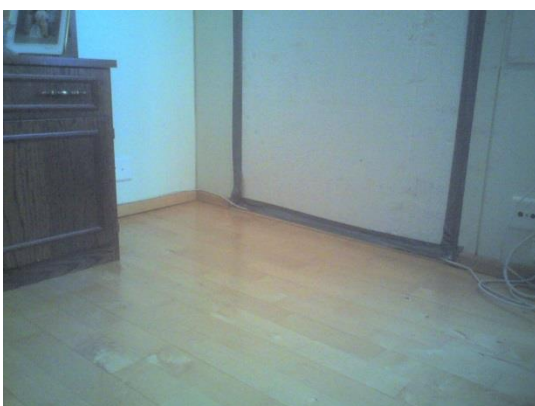
KUVA 37. Ovi olohuoneesta takapihalle
