Opinnäytetyö (AMK)

1800-LUVUN KARTANON KOSTEUSVAURIO

– Ryömintätilan ja alapohjan saneeraus

Opinnäytetyön esimerkkikohteenä on 1800-luvulla rakennettu hirsirunkoinen kartano, joka toimii Langh Ship Oy:n pääkonttorina ja sijaitsee Piikkiön Alaskartanossa. Opinnäytetyössä keskitytään ryömintätilan ja alapohjan saneeraukseen. Rakennus on perustettu kivanturalle, josta nousee hirsirakenne kahteen kerrokseen.

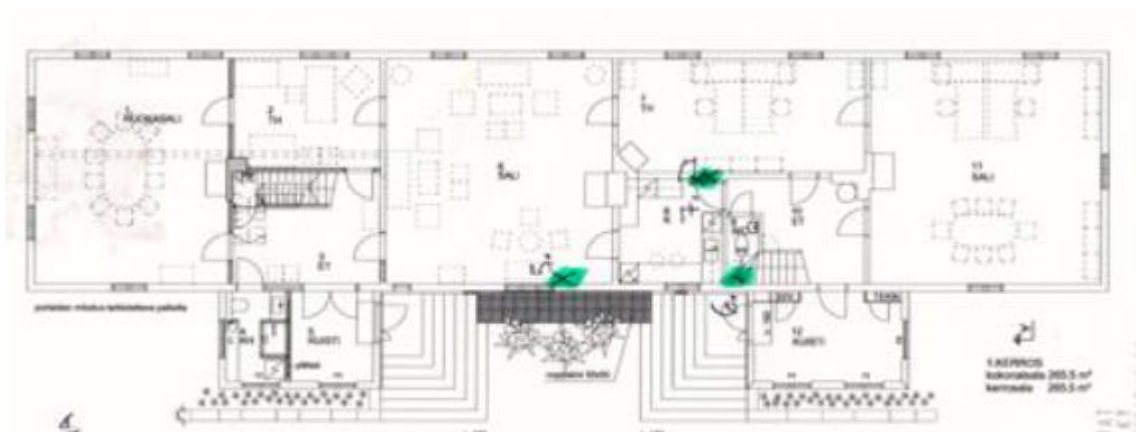
Kuva 3. Homekoiran löytämät kohdat alakerrassa.

Tutkimuksessa käytettiin kahta homekoiraa. Homekoirat antoivat ilmaisuja useista kohdista, mm. maapohjasta, keskisalun alla olevasta kivikasasta ja hirsistä sekä kellarin tiiliseinistä. Homekoirien ilmaisut valokuvattiin ja dokumentointiin kirjallisesti homekoira-raporttina (liite 1), jossa ilmenee homekoirien löytämät kohdat.

- maapohja, kiviä useasta kohtaa
- keskisalun alla (länsipuoli) olevaa kivikasaa ja kivien päällä olevaa hirttä
- kellarin tiiliseinää (länsipääty)
- kellarin tiiliseinää (pohjoispuoli).

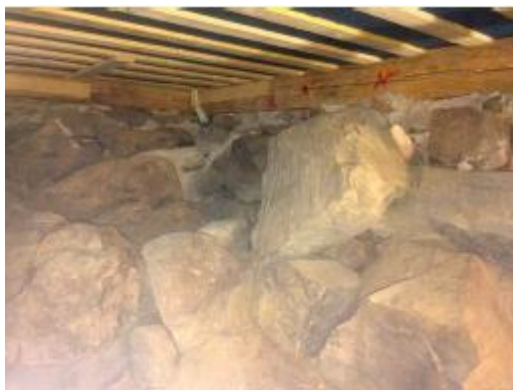
Kuva 4. Keskisalin alla oleva kivikasa.

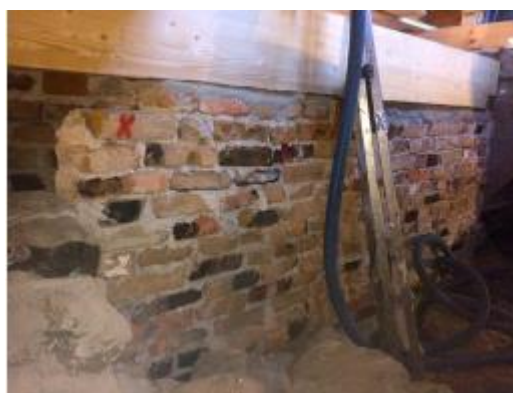
Kuva 5. Länsipuolen tiiliseinä.

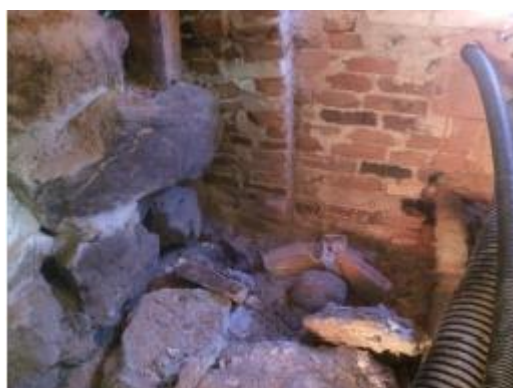
Kuva 6. Pohjoispuolen tiiliseinä.

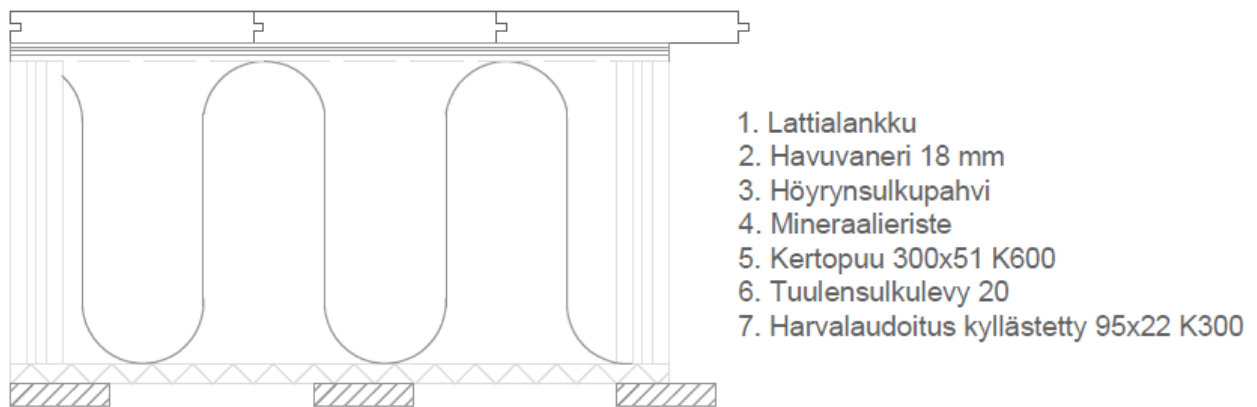
Kuva 8. Alapohjan rakenne.

Alapohjan runko (kuva 8) ja eristeet vaihdettiin kauttaaltaan koko rakennuksen lattia-pinta-alalta uudestaan. Rungon rakennusmateriaaliksi valikoitui hyvän kantavuuden ja hyvin ulkoisten rasituksien kestävyuden omaava kertopuu.

Kertopuut (300 × 51 K600) asennettiin alapohjaan kertopuun päihin ruuvattujen kulmakannakkeiden avulla. Kertopuun pitkien jännevälien vuoksi ryömintätilaan valettiin betonianturat, joille asetettiin kyllästepuusta pilarit tukemaan rakennetta.

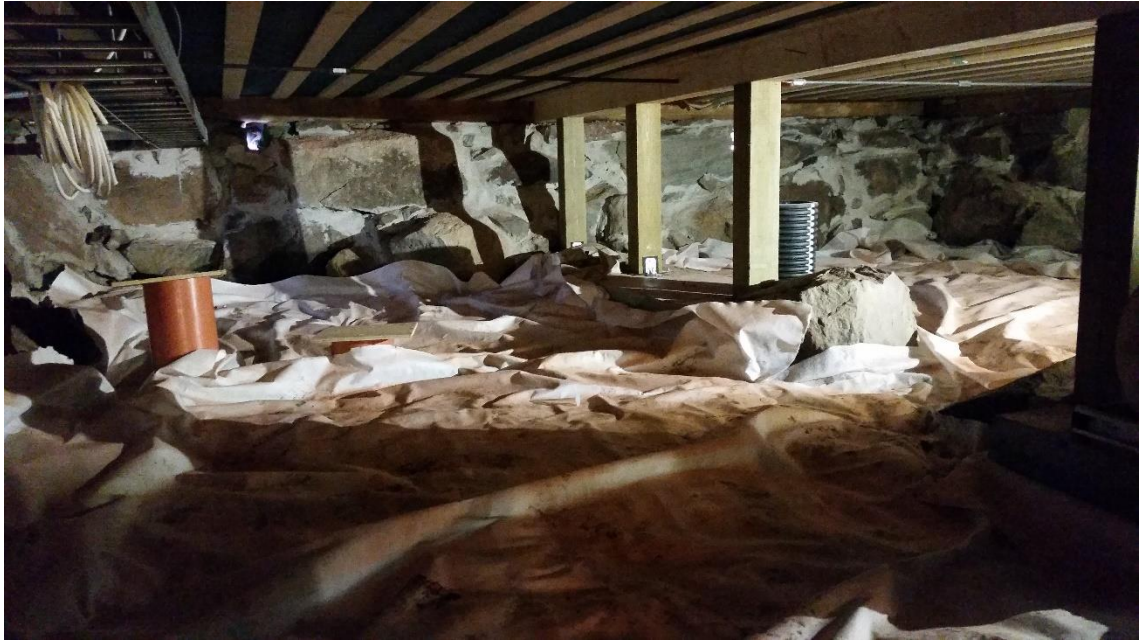
Kuva 9. Maapohja peitettynä suodatinkankaalla.

Ryömintätilan maankaivuutöiden jälkeen maapohja peitettiin kauttaaltaan suodatinkankaalla (kuva 9), jonka päälle puhallettiin kapillaarikatkoksi n. 30 cm paksu kerros 8–16 mm pestyä soraa (kuva 10). Kapillaarikatkon tarkoituksena on estää veden nouseminen kapillaarisesti alapohjan rakenteisiin.

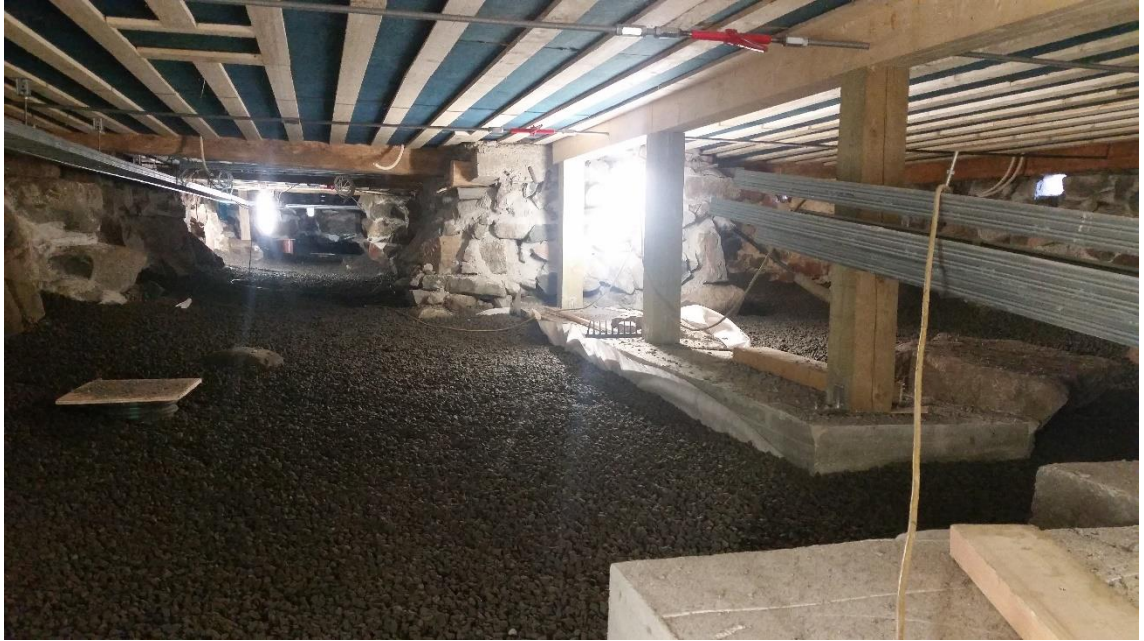
Kuva 10. Kapillaarikatko puhallettuna.

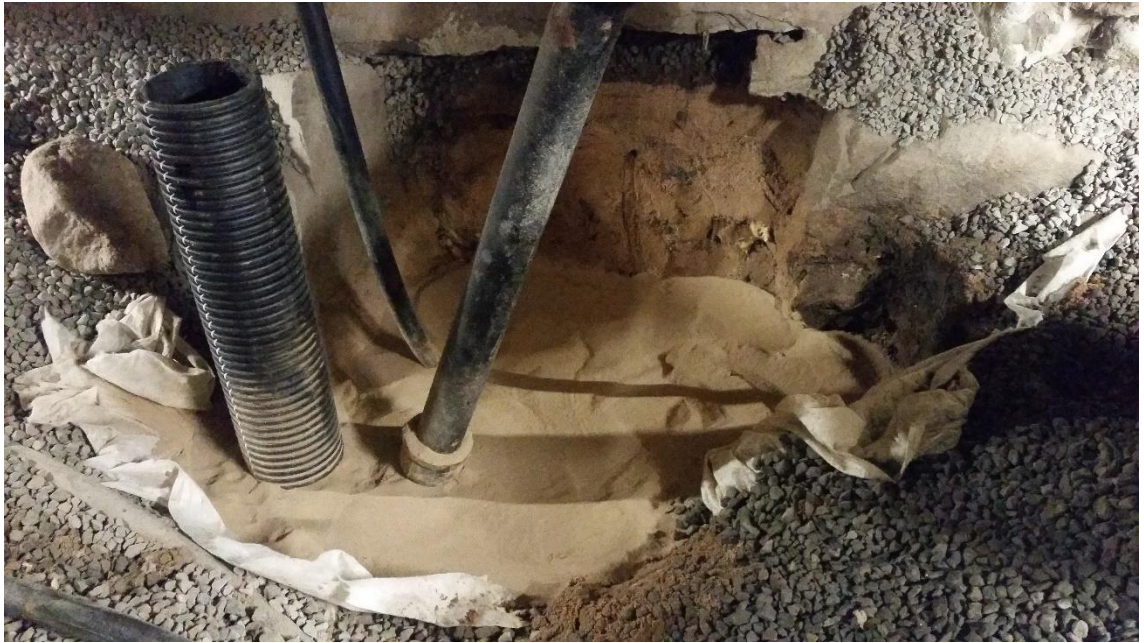
Kuva 11. Putkiläpivienti täytettynä bentoniitti-savella.

Ryömintätilaan tuotiin sokkelin alituksena useita kaapeliputkia sekä lisätyönä teetetyn maalämmön vaatimat putket. Sokkelin alitukset tiivistettiin bentoniitti-savella, jotta varmistuttaisiin orsiveden koron pysyminen oikealla tasolla, eikä nousevan alitusten kohdalta ryömintätilaan (kuva 11). Orsiveden pinnan tarkkailuun ryömintätilaan asennettiin kuusi kappaletta tarkastuskaivoja, joista voidaan reaaliajassa seurata orsiveden pinnan tasoa ja reagoida tarvittaessa.
