Saimaan ammattikorkeakoulu
Tekniikka Lappeenranta
Rakennusalan työnjohdon koulutus

1970-luvun pientalon riskirakenne: valesokkeli

Opinnäytetyö 2019

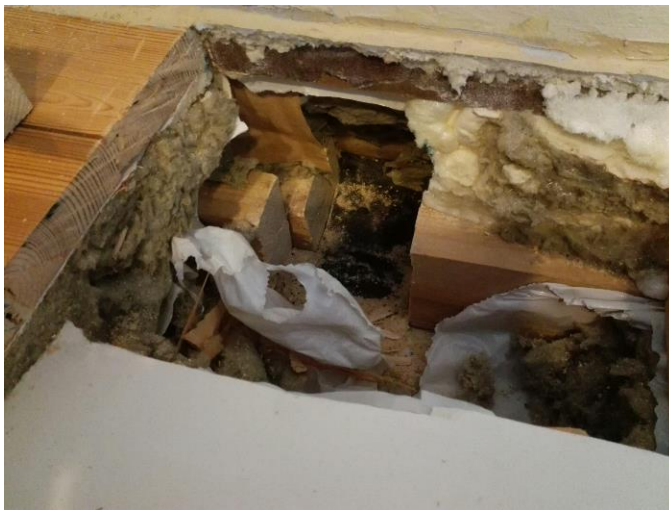
Kuntokartoittaja kävi läpi koko talon tammikuussa 2017. Lautalattiaan tehtiin tarkastusreikiä useampaan kohtaan talossa (kuva 4). Pintakosteusmittarilla tehtiin mittauksia pohjalaatasta ja seinän ja lattian eristekerroksista. Ne todettiin kuiviksi. Tarkastusreijistä haju tuli erittäin vahvasti nenään. Yhdestä kohtaa otettiin näyte alaohjauspuusta ja se lähetettiin laboratorioon. Tulokset kertoivat puussa olevan mikrobeja, vaikka puu näytti aivan virheettömältä (kuva 5). Tässä kohtaa kuvattiin myös talon viemäri, jotta voitiin poissulkea ulkopuolinen vesivahinko. Lattiarakenteen purku oli siis edessä.

Kuva 4 Olohuoneen lattia avattuna (Kuntotarkastajan raportti)

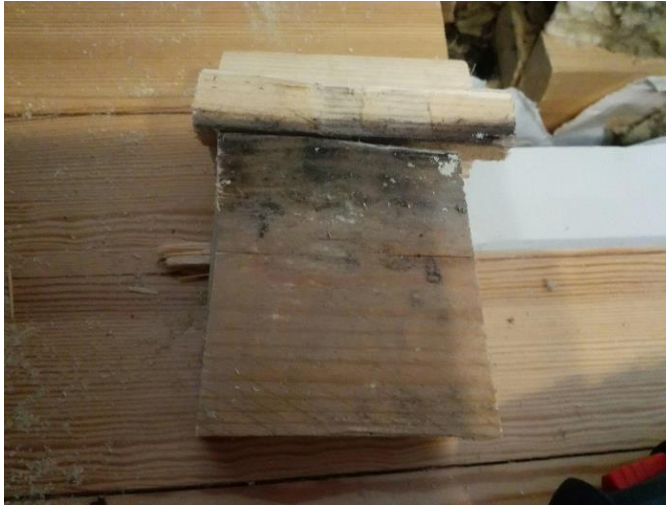
Kuva 5. Alaohjauspuussa näkyy alkavaa mikrobikasvustoa (Kuntotarkastajan raportti)

Päätettiin, että vaihdetaan alaohjauspuu ja muutetaan koko alapohjarakenne. Olimme tilaajan kanssa yhdessä tutustuneet termopalkki-merkkiseen tuotteeseen.

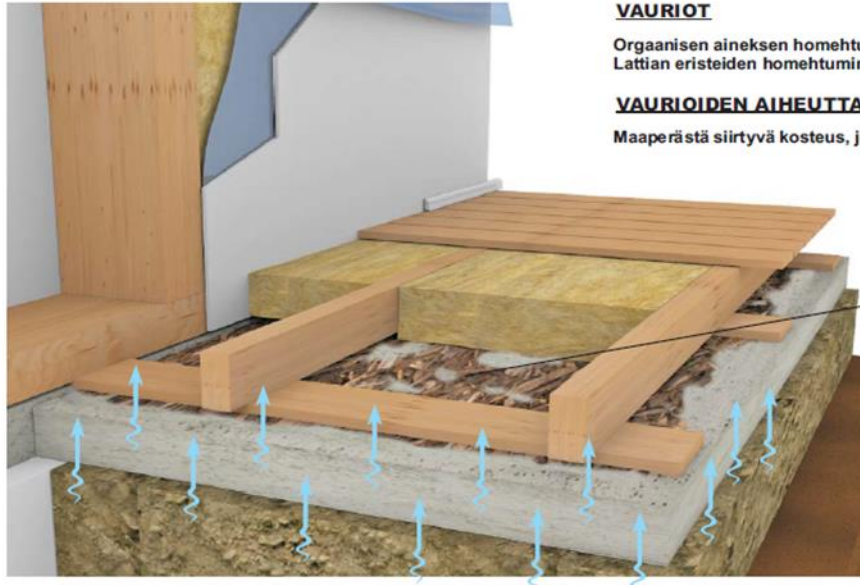
Orgaanisen aineksen homehtuminen betonilaatan päällä.
Lattian eristeiden homehtuminen.

Maaperästä siirtyvä kosteus, joka tasaantuu lattian eristekerrokseen.

Kuva 7. Esimerkkikohteen lattiarakenne ja vaurioiden syyt (Hometalkoot.fi)

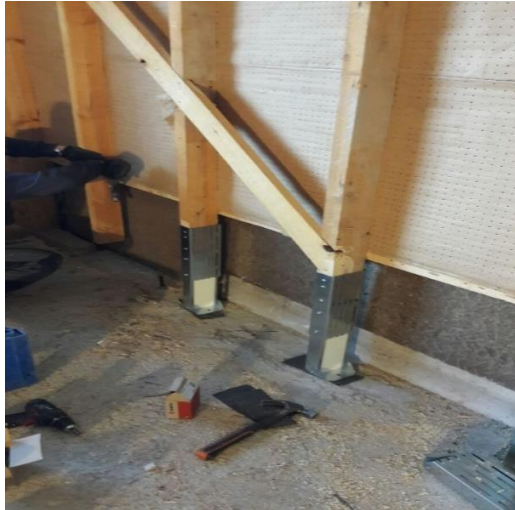
Kuva 9. Termokenkä asennettu paikoilleen (Jukka Eilers)

- Runkotolpat katkaistiin kaksi kerrallaan ja niiden juureen asennettiin termokenkä TK100. Niiden väliin asennettiin termopalkki TP 100 (kuva 9).

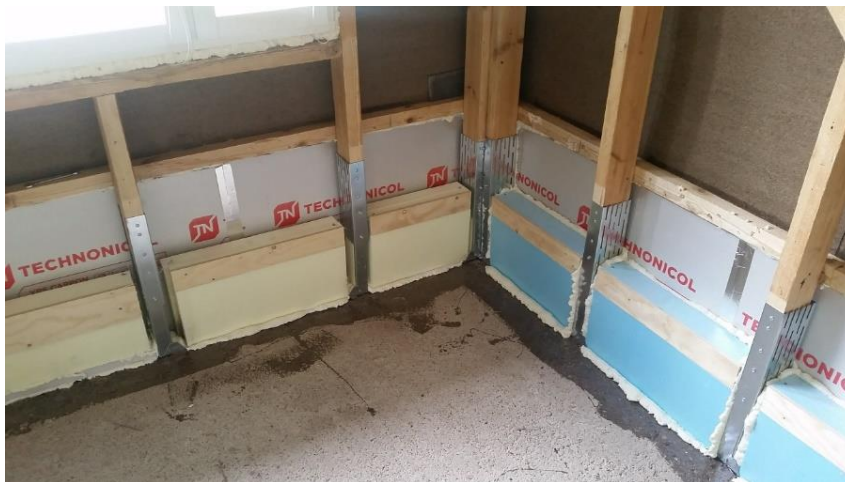
Kuva 10. Epoksoitu sokkelin ja pohjalaatan sauma. 30 mm Xps-levy sokkelin pysyosalla runkotolpan takana ja välissä 100 mm termopalkki. (Jukka Eilers)

- Pohjalaatta harjattiin teräsharjalla ja vesi pestiin. Tätä ennen suurimmat kolot täytettiin pikabetonilla. Myös runkotolpat harjattiin ja pestiin.
- Sokkelin alakulma ja laatan sauma epoksoitiin mahdollisen kosteuden nousun takia.
- Vanha tuulensuojalevy poistettiin valesokkelin kohdalta ja tilalle asennettiin 30 mm paksu xps-levy ilmaraon kanssa. (kuva 10)

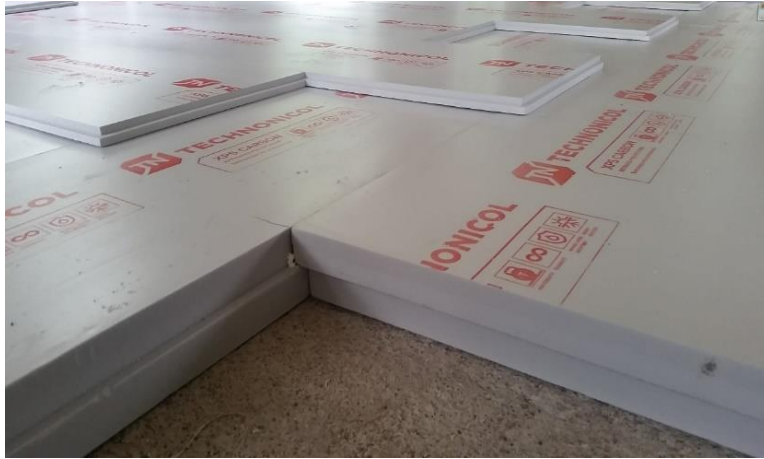
Kuva 11. Lattiaeriste xps 130 mm pohjalaatan päällä (Jukka Eilers)

- Pystytolppien väliin asennettiin termopalkki jalkalistavanerilla.
- Pohjalaatan päälle asennettiin 130 mm paksu xps-eriste (kuva11).

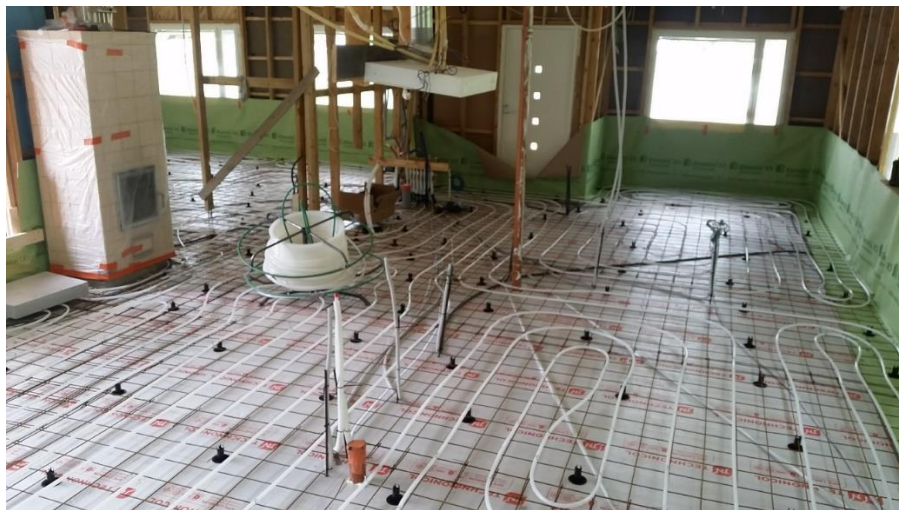
Kuva 12. Lattialämmitysputket asennettuna ja ilmasulkupaperin alahelma taitettuna (Jukka Eilers)

- Valettiin 80 mm lattialaatta NP-betonilla ja siihen asennettiin vesikiertoinen lattialämmitysputkisto ja uudet sähköputket (kuva 12 ja 13).

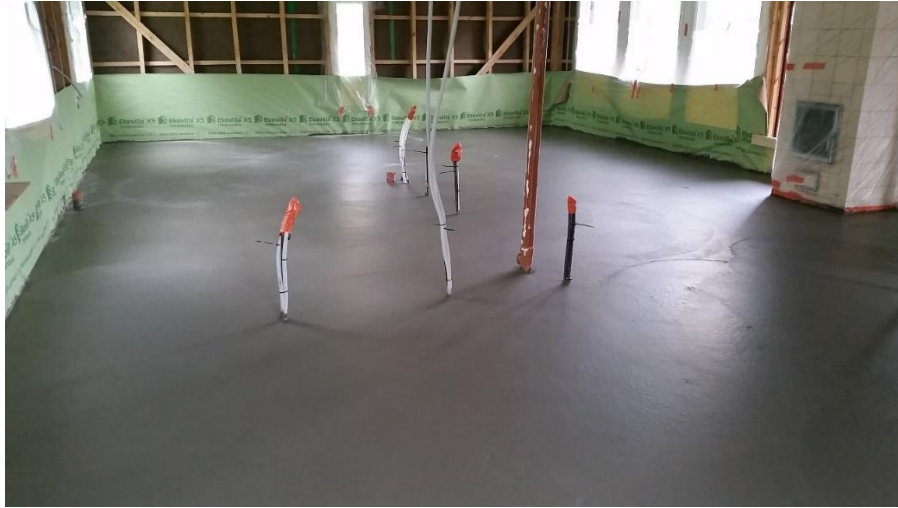
Kuva 13. Uusi lattia valettuna (Jukka Eilers)

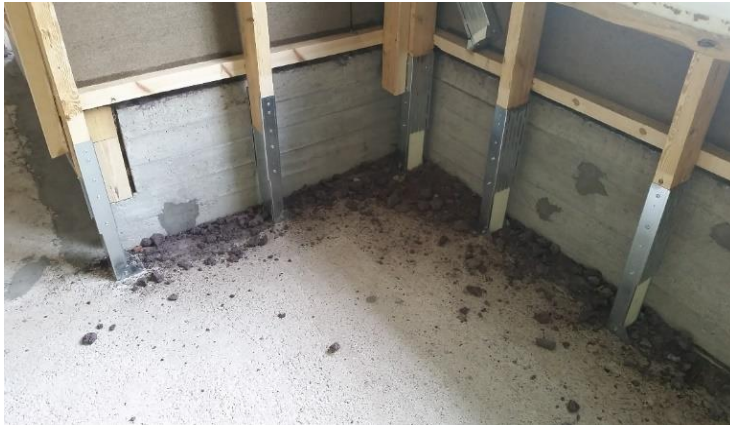
Kuva 14. Vanhaa kuivunutta laastia poistettu ulkovuoren ilmaraosta (Jukka Eilers)

- Seinään asennettiin ekovilla eriste puhallettuna ja ilmasulkupaperi.
- Ulkotilivuorauksen alemman tiilirivin pystysaumoja avattiin ja vanhoja laastipurseita poistettiin sisäkautta, jotta tuuletusrako toimisi oikein. (kuvat 14 ja 15)

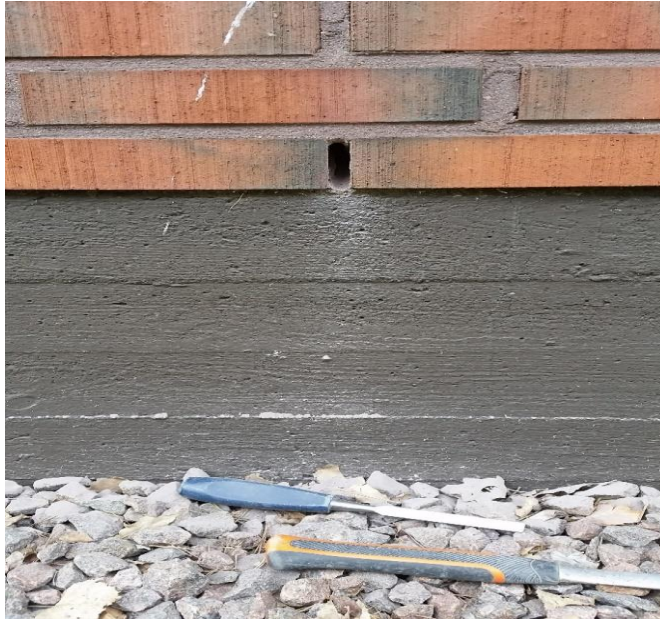
Kuva 15. Uudet tuuletusaukot ulkovuoren pystysaumoissa (Jukka Eilers)
