OPINNÄYTETYÖ - AMMATTIKORKEAKOULUTUTKINTO
TEKNIIKAN JA LIIKENTEEN ALA

VANHAN OMAKOTITALON PERUSKORJAUSTEN SUUNNITTELU

TEKIJÄ: Andrey Fogel

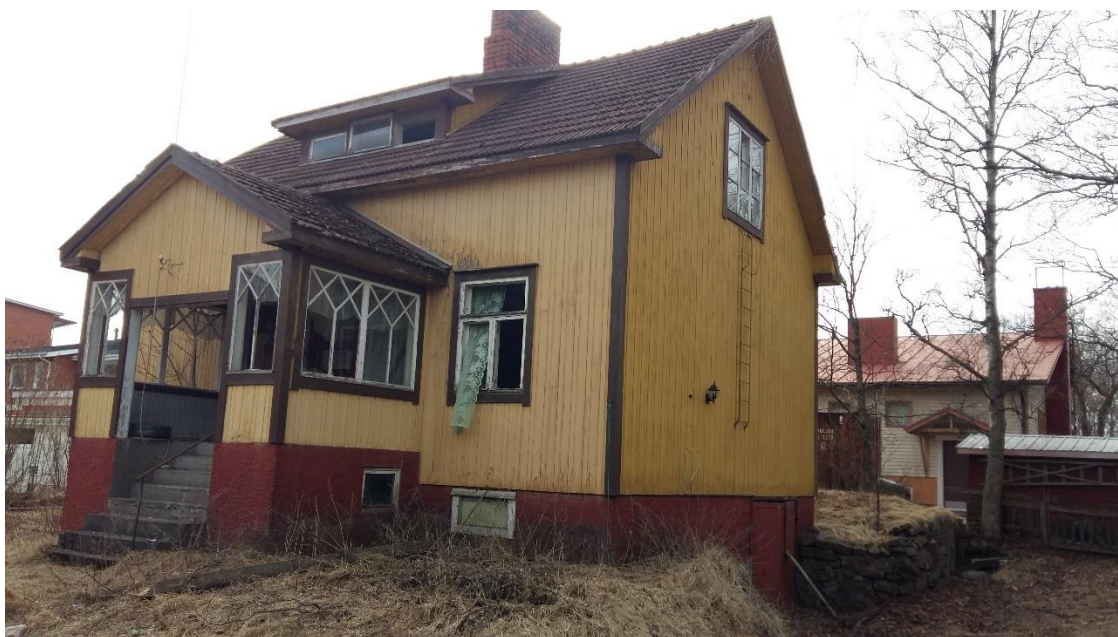
Ulkovuori on ehjä. Paikoittain maali on hilseillyt

Kuva 1. Talon julkisivu kadulta.

Ulkovuori pitää puhdistaa hilseilevästä maalista, tarvittaessa uusia osittain ja sitten maalata uudelleen.

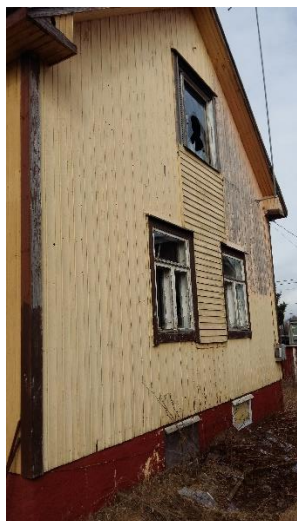
Kuva 2. Etelä julkisivu.

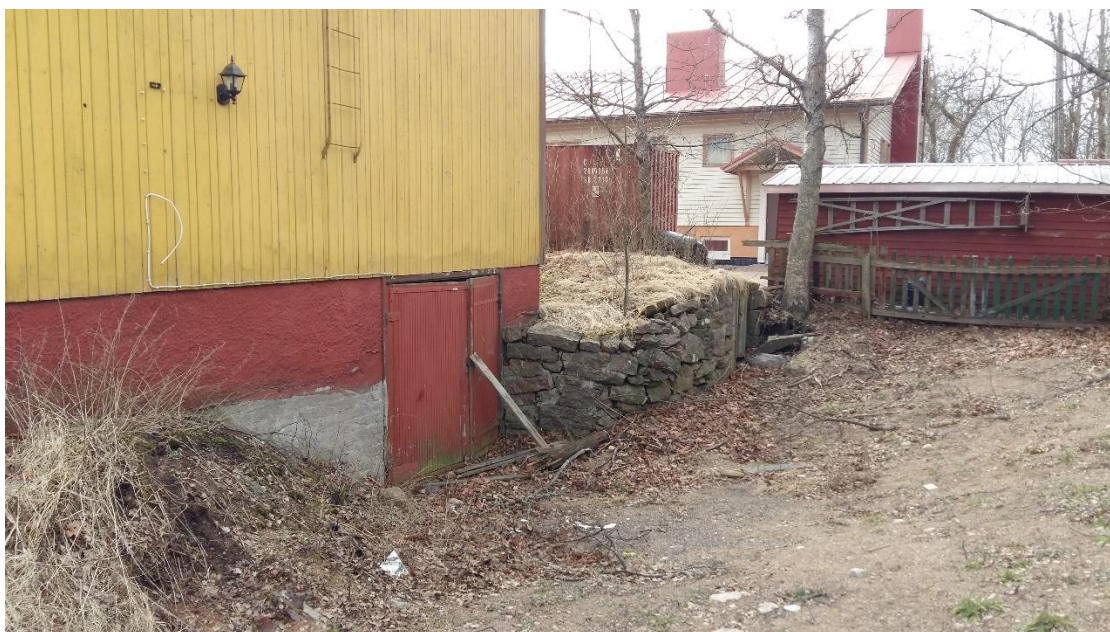
Kuva 3. Pohjoisjulkisivu.

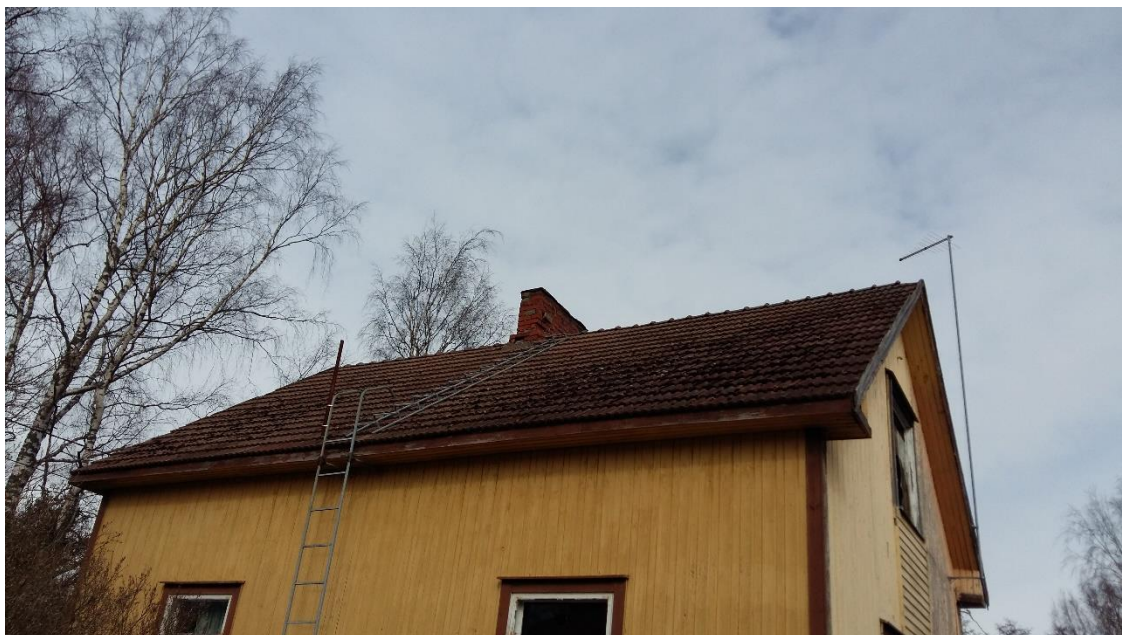
Vesikatto on toteutettu betonitiileillä. Tiilet ovat osittain sammalessa mutta kuitenkin ehjät. Vuodon jälkiä ullakossa ei ole havaittu. Kattotuolit ovat kuivat ja vahvat. Kosteusjälkiä, hometta tai lahoa ei ole havaittu.

Kuva 4. Katto pohjoispuolelta.

Vesikattotiilet voi yrittää pestä ja pinnottaa sen jälkeen jollain suoja-aineella. Jos ei onnistuu, ne on vaihdettava.

Nykyinen betonitilikatto pestään painepesurilla harjaa käyttäen.
 Rikkinäiset ja vaurioituneet tiilet vaihdetaan. Täydennetään hormipaikan.
 Asenetaan ilmanvaihdon läpiviennit.
 Katto pinnoitetaan ---lla.
 Reunat viimeistellään uusilla otsolautoilla.
 Asennetaan kattoturva-varusteet ja sadevesi kourut ja syöksytorvet.

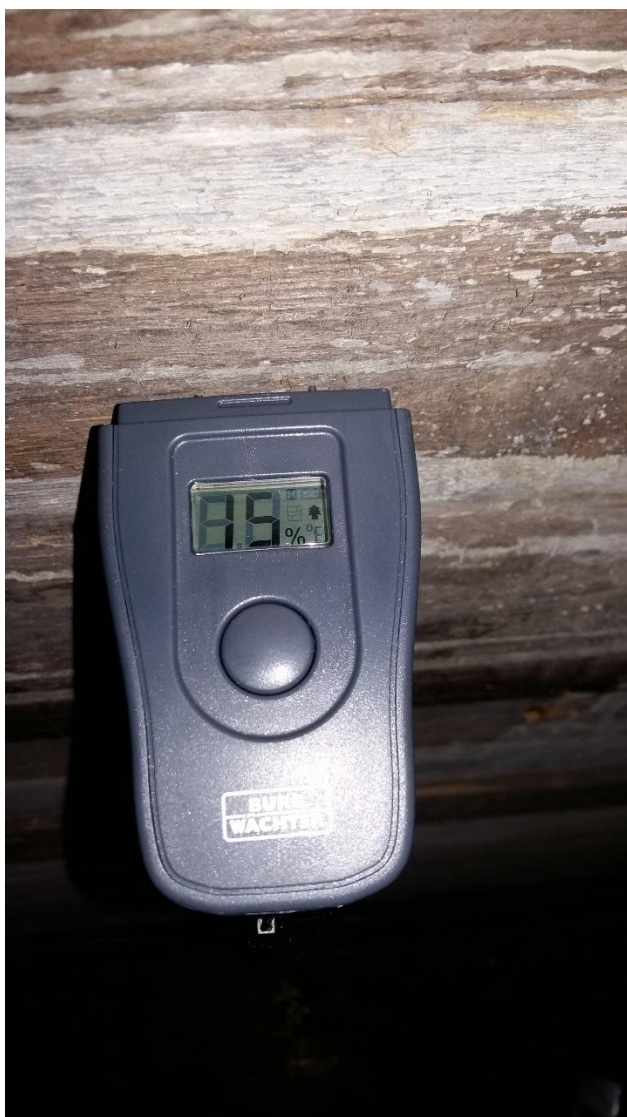
Runko-osien kosteusmittaus osoitti, että puuosien kosteus on 15-16 %, mikä vastaa kuivaa ja lämmittämätöntä ulkorakennusta. Puurunkorakenteissa ei ole havaittu laho- tai homevaurioita. Rungon vahvuus on 150 mm. Runko vahvistettu vinolaudoituksella ulkopuolelta ja sisältä vaakalaudoitus.

Kuva 5. Kosteusmittaus.

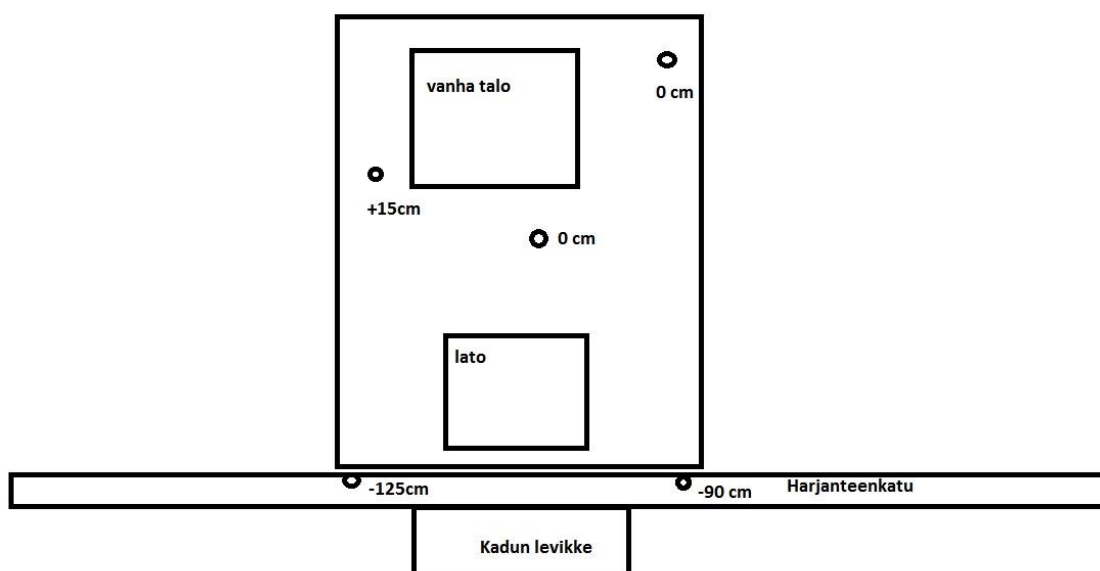
Tontti on itään sunnattu loivaa rinne. Maaperä on sora-moreenia. Tontti sijaitsee mäen päällä.

Kuva 7. Tontin korot.
