**LVI-JÄRJESTELMIEN KUNTOARVIO JA ILMANVAIHDON
KORJAUSSUUNNITTELU 1980-LUVUN OMAKOTITALOON**

Jyri Jalonen
Opinnäytetyö
Syksy 2019
Talotekniikan tutkinto-ohjelma
Oulun ammattikorkeakoulu

Opinnäytetyön nimi englanniksi: Condition Assessment for HVAC Systems and Renovation Plan for Air Condition in 1980's Detached house.

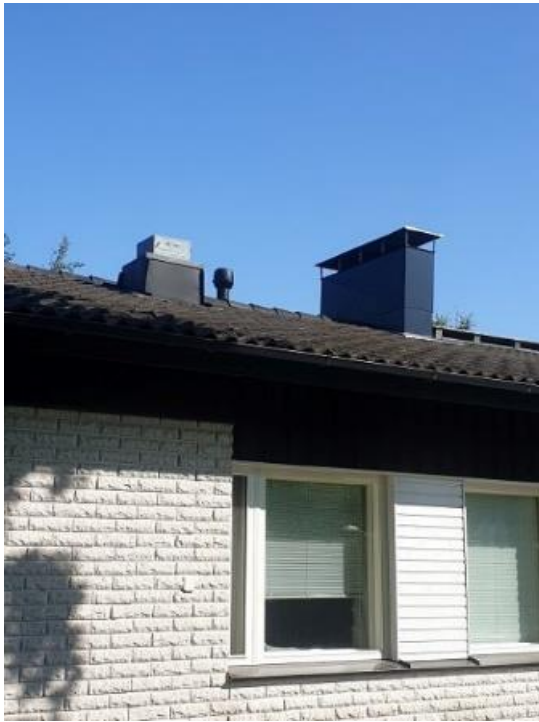
Rakennuksen alkuperäinen ilmanvaihtokone on ollut lämmöntalteenotolla varustettu koneellinen tulo- ja poistoilmanvaihtokone. Se sijaitsee talon vesikatolla (kuva 1). Ilmanvaihtokone on talon aikaisemman omistajan aikana rikkoontunut ja poistettu käytöstä. Tuloilmakanavisto on tulpattu ja poistoilmakanavisto on yhdistetty liesituulettimen poistoilmakanavaan.

KUVA 1. Kuntoarviokohteen keittiön liesituulettimen puhallin ja käytöstä poistettu ilmanvaihtokone sijaitsevat rakennuksen vesikatolla.

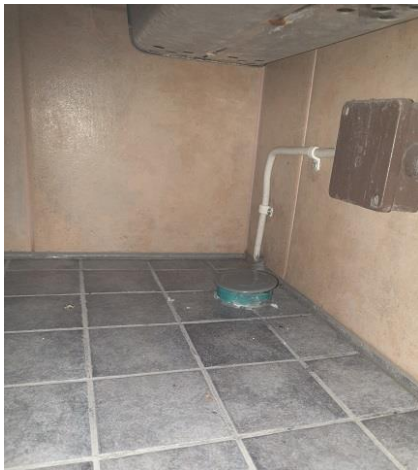
Tulisijoja ei ole voitu käyttää ilmanvaihtokoneen rikkoontumisen jälkeen, koska savun hajua kulkeutuu puun polttamisen aikana rakennuksen sisälle. Savun hajua on ollut aistittavissa myös tulisijojen ollessa käyttämättöminä. Kuvassa 3 on saunan kiukaan alla oleva korvausilmaventtiili.

KUVA 3. Saunan puukiuasvarauksen alapuolella oleva korvausilmaventtiili

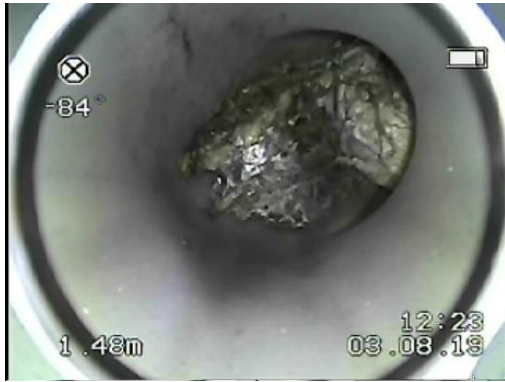
Savun haju on ollut voimakasta erityisesti saunassa, jonka seinässä on korvausilmaventtiili sekä leivinuunin ja puukiukaan sulkupeltien vivut. Ilmanvaihtokanavat kuvattiin videokameralla. Kiukaan korvausilmakanavasta löytyi tukos (kuva 4). Tukosta ei saatu poistettua kuvauksen yhteydessä. Saunassa on tällä hetkellä käytössä vain sähkökiuas.

KUVA 4. Saunan kiukaan korvausilmaputken mutkasta löytyi isompi tukos.

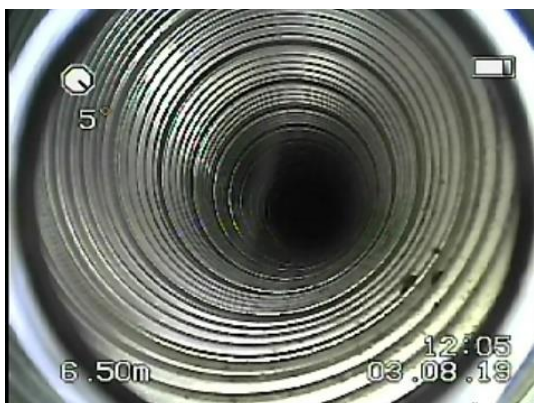
Oleskelutiloissa on vanhat tuloilmaventtiilit, joiden halkaisija on 100 mm. Poistoilmaventtiilien halkaisijat ovat 125 mm, lukuun ottamatta WC:tä, jossa on 100 mm:n venttiili. Venttiileissä ei ole merkintöjä eikä niiden säätöarvoista ole tietoa. Olemassa olevaa ilmanvaihtokanavistoa kuvattiin ja todettiin, että se tulee puhdistaa ennen järjestelmän käyttöönottoa (kuva 5).

KUVA 5. Tuloilmakanavan puhtaus tarkastushetkellä

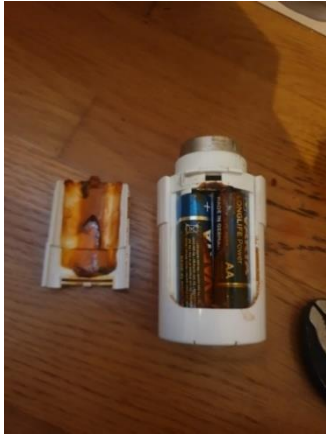
Termostaateina on käytössä vuonna 2015 uusitut Danfossin digitaalisella näytöllä varustetut patteritermostaatit. Verkosto on päällisin puolin patteriventtiileitä lukuun ottamatta ikäänsä nähden hyvässä kunnossa. Patteriventtiilit ovat alkuperäiset TA:n mallit, joiden nimellishalkaisija on 10 mm. Takkahuoneen termostaatti (kuva 6.) on särkynyt patteriventtiiliin vuodon seurauksena. Tilalle on vaihdettu väliaikaiseksi ratkaisuksi mekaaninen hattu. Venttiilin vuoto paikannettiin karaan. Patteriventtiilit tulee uusia mahdollisimman pian.

KUVA 6. Takkahuoneen patteriventtiili on vuotanut termostaattiin purkaen paristot ja hajottaen termostaatin.

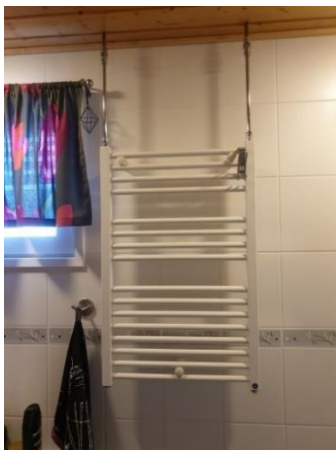
Saatujen tietojen mukaan takkahuoneessa on talvisin ollut kylmä ja patteri lämpenee vain osittain. Aistinvaraisesti tutkimalla patterin todettiin lämpiävän vain yläreunasta. Syyksi selvisi, että patterin virtausta oli rajoitettu paluupuolelta. Avaamalla paluupuolen venttiiliä saatiin patteri lämpiämään kauttaaltaan. Lisäksi kylpyhuoneen kuivauspatteri ei ole lämminnyt ja lattialämmityspiiri on kesäisin kylmä (kuva 7). Osittain tämän seurauksena kosteus poistuu tilasta huonosti.

KUVA 7. Kylpyhuoneen kuivauspatteri sijaitsee viimeisenä patteriverkostossa. Kuvassa näkyy alaslaskussa tuodut vanhat kupariputket ja sulut, jotka olivat kiinni estäen veden virtauksen kuivauspatterissa.

Kylpyhuoneen kuivauspatterin kesän aikaiseen lämpenemiseen vaaditaan sama toimenpide, kuin lattiankin lämmön nostamiseksi vaadittiin. Jatkossa kuivauspatterin oletetaan lämpiävän patteriverkoston menoveden lämpenemisen seurauksena vuodenajasta riippumatta.

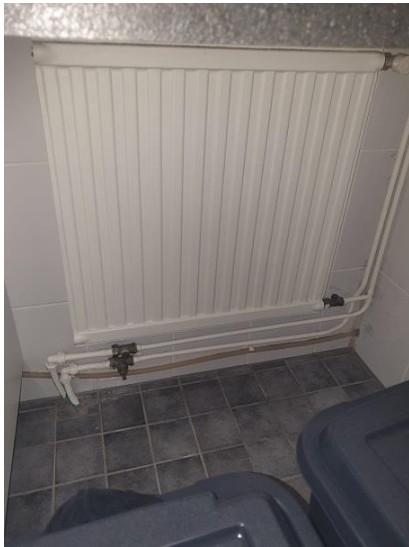
Alkuperäisten piirustusten mukaan kylpyhuoneen lattialämmityspiirin pitäisi olla liitettynä käyttöveden kiertoon. Tätä ei kuitenkaan havaintojen perusteella ole koskaan toteutettu vaan kyseinen piiri on yhdistettynä patteriverkostoon (kuva 8). Tämä aiheutti lattialämmitykseen liittyvän ongelman.

KUVA 8. Kodinhoitohuoneen käsisäätoinen patteri, haarat lattialämmitykselle sekä pintaan uusittu käyttövesiputki.

Ongelma korjaantui säätämällä menoveden minimilämpötilaa korkeammaksi. Säätimenä toimii Oumanin EH-203 lämmönsäädin, joka ulkolämpötilan mukaan ajaa esisäädetyt lämpökäyrän lämpöistä menovettä lämmitysverkostoon. Ulkolämpötilan ollessa niin korkea, ettei varsinaista lämmitystarvetta ole, laskee lämpökäyrän mukaan menoveden lämpötila niin alhaiseksi, ettei sillä ole lämmittävää vaikutusta lattiaan. EH-203:n valikosta saa asetettua menovedelle minimilämpötilan esimerkiksi 35 °C:seen. Tällöin lattiaan saadaan ajettua halutun lämpöistä vettä myös lämpimillä säillä. Lämmityskäyrä on näin tasainen, kunnes ulkolämpötilan mukaan säädetty lämmityskäyrän menoveden lämpötila ylittää tuon asetetun alarajan. Tällä varmistetaan, että lattia on aina miellyttävän lämmin. Tällöin myös kosteus poistuu tehokkaammin lattiapinnasta. Koska lattialämmitys ja kuivauspatteri on asennettu muiden tilojen lämmityspattereiden kanssa samaan verkostoon, tulee huolehtia, että muiden tilojen patteritermostaatit on säädetty avautumaan vasta halutussa sisälämpötilassa. Näin ne pysyvät kesäisin kiinni, kun

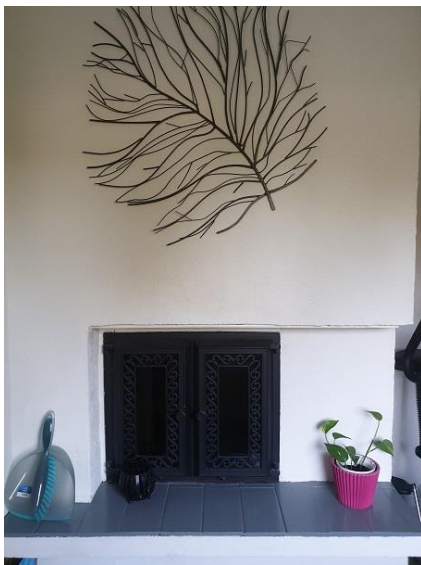
Rakennuksen tulisijat on nuohottu vuosittain. Takan etuosassa näkyy savun tummuttama rappaus (kuva 9).

KUVA 9. Takkahuoneen varaava tulisija

Kummankin takan käytössä on ongelmana puun palamiseen tarvittavan korvausilman saanti. Tämä johtunee rakennuksen alipaineisuudesta ja palamisilmareittien tukkoisuudesta. Tulisijojen savutuksen vuoksi niitä ei ole käytetty lämmitykseen. Lämmityksestä ei ole hyötyä talvisin, mikäli ovia on pidettävä auki palamisilman riittävyuden varmistamiseksi ja rakennuksen alipaineisuuden poistamiseksi. Tulisijoille tulee omat korvausilmaputket, jotka on kaivettu sokkelin läpi, lämpöeristelevyjien alta maanpinnalle. Näiden toimintaa tarkasteltiin Tmi Nokipalolta lainatulla Wöhler VIS 350 -kameralla. (2.)

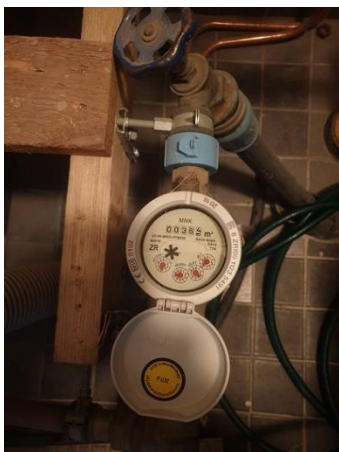
Havaituilta osin käyttövesiputket kulkevat alapohjarakenteiden sisällä suojaputkissa varastoa lukuun ottamatta. Muualla putket ovat suojaputkeen asennettuja muoviputkia, varastossa kuparia. Käyttöveden putkiliitoksissa ei havaittu vuotoja eikä vuotojälkiä. Myöskään vesikalusteissa tai niiden liitoksissa ei havaittu vuotoja. Vesimittarissa ei ollut havaittavissa ylimääräistä liikettä, kun vesipisteistä ei laskettu vettä (kuva 11).

KUVA 11. Vesimittarissa ei havaittu liikettä vesipisteiden ollessa suljettuina tarkastuksen aikana.

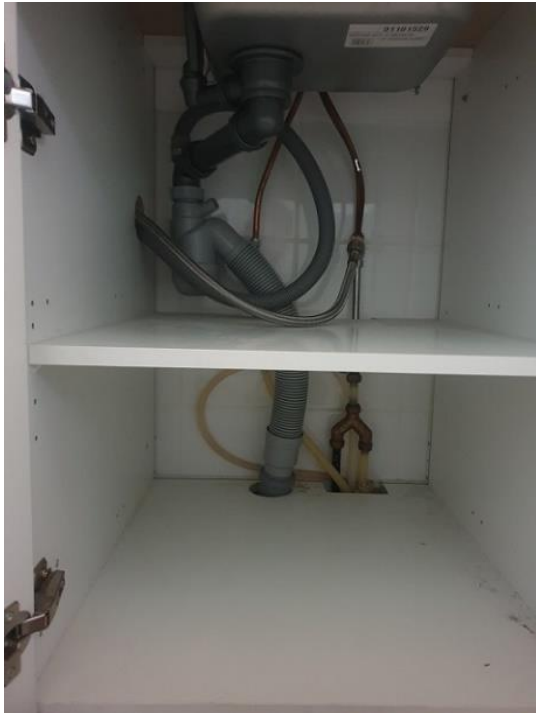
Käyttöveden kierron puuttumisen vuoksi käyttövesiverkoston viimeisillä vesipisteillä lämpimän veden odotusaika on asukkaan arvion mukaan 20 - 30 sekuntia. Lämmönjakuhuoneesta ei löytynyt haaraa eikä kiertovesipumppua käyttöveden kierrolle. Sen sijaan kyseinen lattialämmityspiiri havaittiin suunnitelmista poiketen yhdistetyksi kodinhoituhuoneesta patteriverkoston. (Kuva 12.)

KUVA 12. Kodinhoituhuoneen allaskaapissa haarautuu lämpimän käyttöveden ja kylmän veden putket pesualtaan hanalle ja pyykinpesukoneen venttiileille.

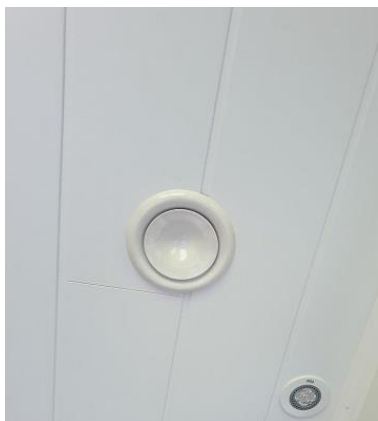
Kuvissa huomioita kuntoarviosta. Kuvassa 23 näkyy talon venttiilien tyyppi ja niiden kunto, joka oli hyvä. Venttiilit päädyttiin kuitenkin vaihtamaan matalan hintansa vuoksi kosmisista syistä, sekä helpottamaan huonekohtaista säätöä.

KUVA 23. Makuuhuoneen tuloilmaventtiili

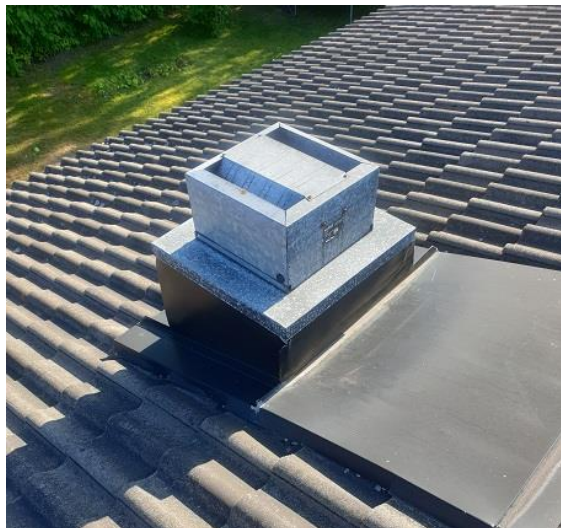
Kuvassa 25 on talon vesikatolla sijaitseva vanha ilmanvaihtokone Valmet Lämpöhattu. Se on asennettu rakentamisen yhteydessä vuonna 1982. kuvattuna

KUVA 25. Valmet Lämpöhattu.

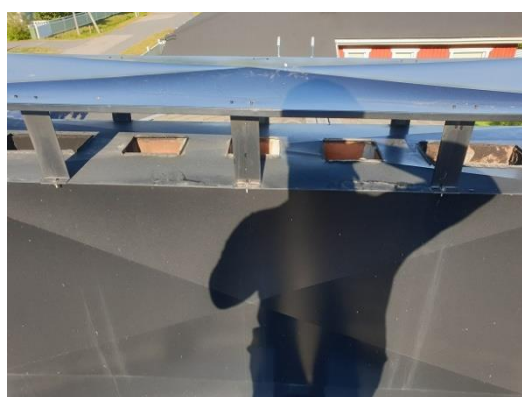
Kaikki savupiipun hormit ovat lähellä toisiaan (Kuva 26). Kuvassa näkyvät puhtaat hormit ovat korvausilmakanavia. Piippujen läheisyyden, kylmän korvausilmahormin ja rakennuksen alipaineisuuden vaikutuksesta savu ajautuu saunan korvausilmaventtiilistä sisään tulisijoja käyttäessä.

KUVA 26. Savupiipun hormit.

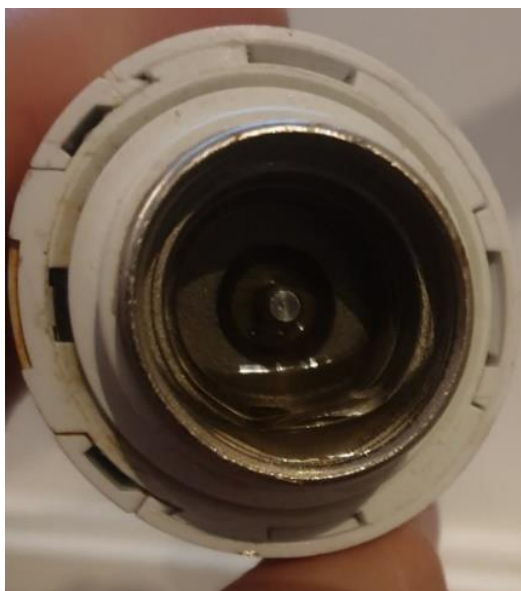
Takkahuoneen patteriventtiili oli vuotanut vettä jättäen parkettiin valumajälkiä (Kuva 27). Vuoto paikannettiin termostaatin sisälle patteriventtiin karaan. Myös olohuoneen patteriventtiilistä havaittu vuotojälkiä lattiassa ja tapetissa. Muissa tiloissa ei havaittu vuotoja. Termostaatit ovat vuonna 2015 uusitut Danfossin elektroniset patteritermostaatit.

KUVA 27. Takkahuoneen termostaatti.

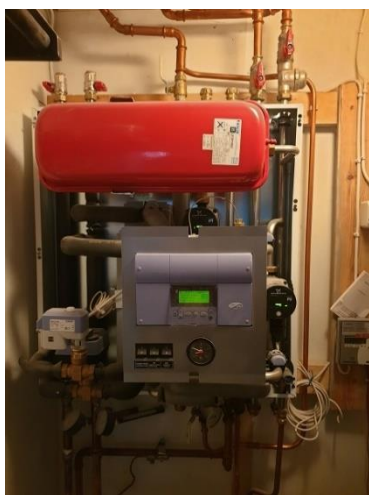
Kuvassa 29. Lämpökeskus, Omanin automatiikalla varustettuna. Paisunta-astia uusittu 2015 kaukolämmönvaihtimen uusimisen yhteydessä. Vuotoja tai muita merkkejä vioista ei ollut havaittavissa. Vanhat kupariputket silmämääräisesti hyvässä kunnossa. Varoventtiilit putkitettu asianmukaisesti lattiakaivolle.

KUVA 29. Lämpökeskus
