# **Kapselointikorjauksen toimivuus sisäilmahaittaa aiheuttavissa betonilattioissa**

Opinnäytetyö

Kevät 2020

SeAMK Tekniikka

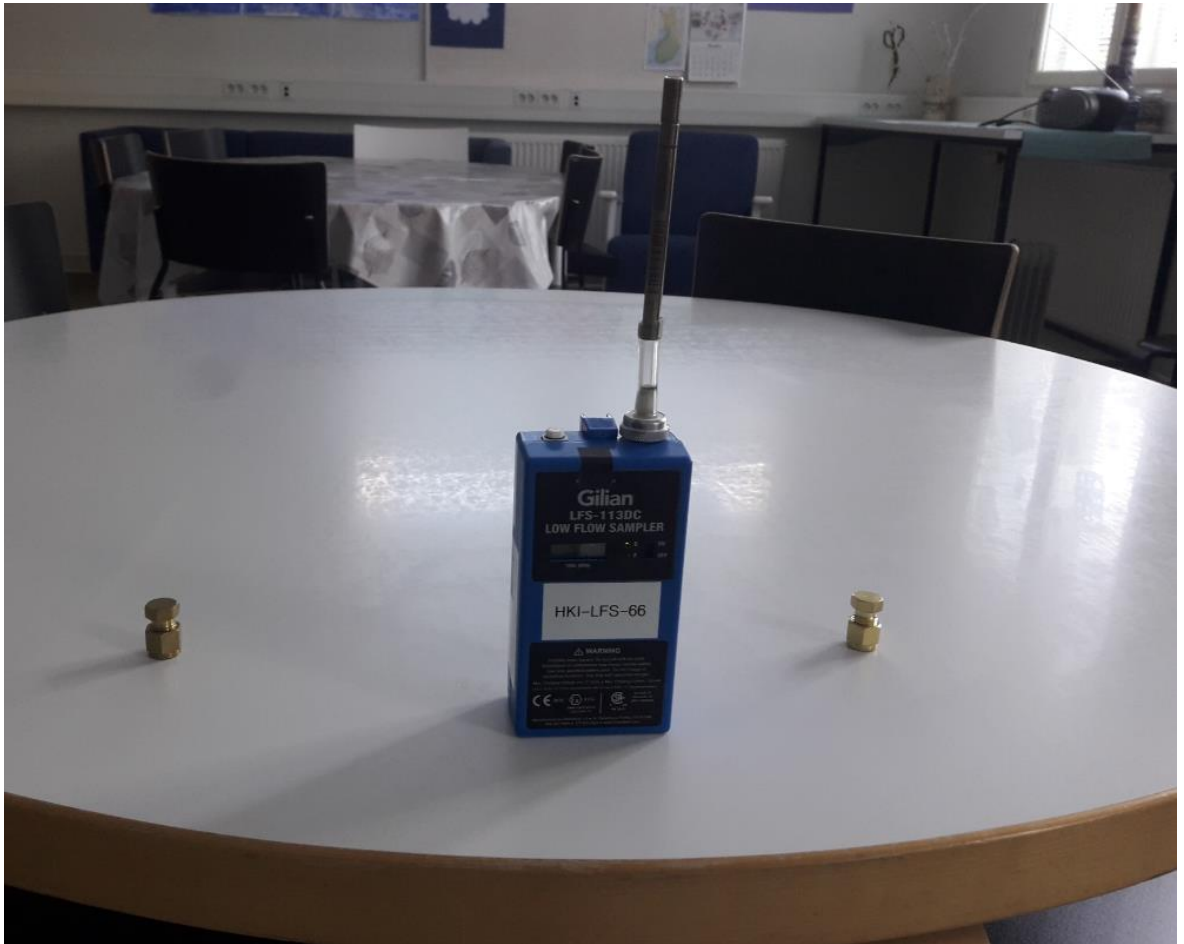
Kuva 2. Vehniän koulun ilmanäytteenotto

Sisäilmanäytteet kertovat todellisen tilanteen VOC-yhdisteiden määrästä sisäilmassa, siitä millaista ilmaa asukkaat hengittävät. VOC-yhdisteet kerätään sisäilmasta Tenax TA adsorbenttia sisältävään keräinputkeen käyttäen matalavirtauspumppua. Pumpun virtaama on 0,2 l/min, keräysaika 45-120 min. Näyte toimitetaan suljettuna laboratoriolle, jossa analysointi suoritetaan MS-GC laitteella. Kuvassa 2 on ilmanäytteenotto Vehniän koulun luokkatilasta.

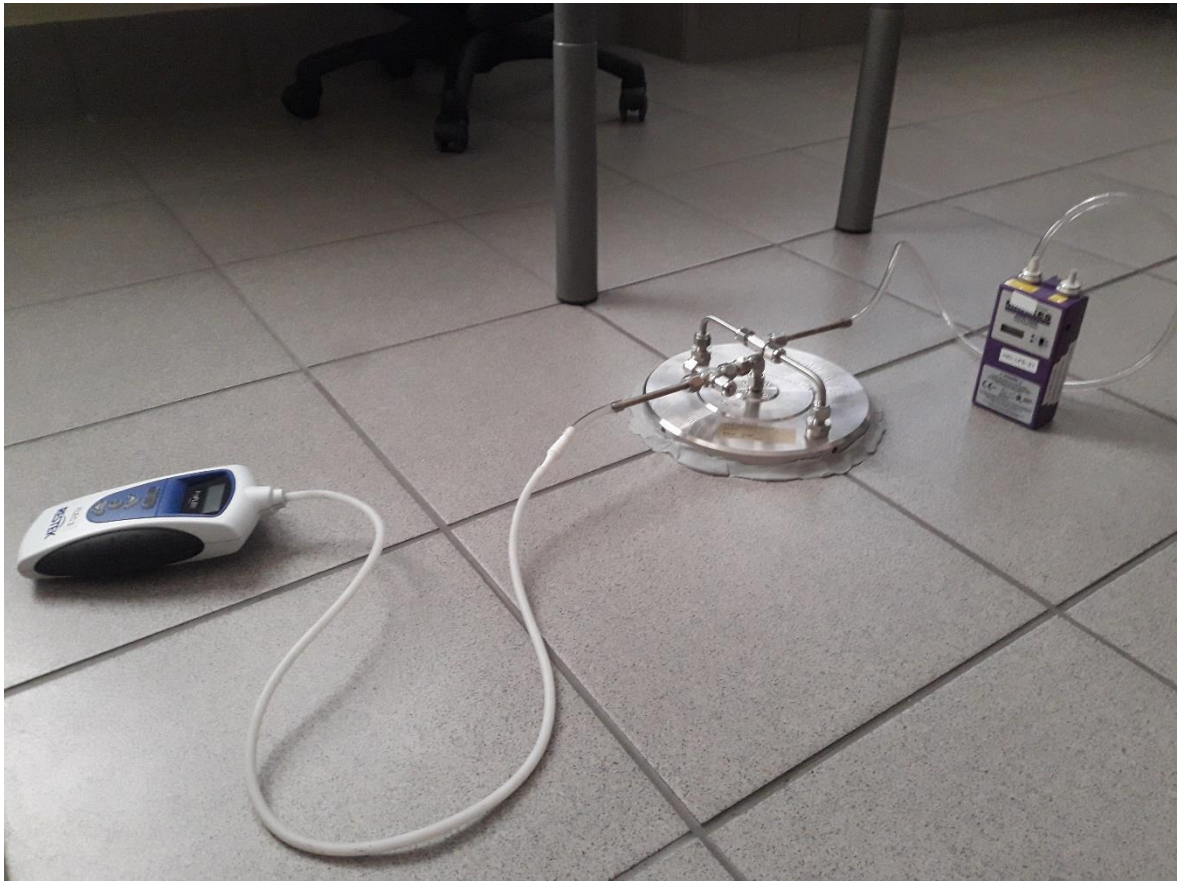
Kuva 3. Vehniän koulun FLEC-näytteenotto

Vehniän koulun FLEC-mittauksessa mittauskammio asetettiin laattalattialle siten, että myös laattasaumaa tulisi mitattavalle alueelle mahdollisimman paljon (kuva 3). Saumausaineena lattioissa on käytetty sementtisiideaineisia saumalaasteja.

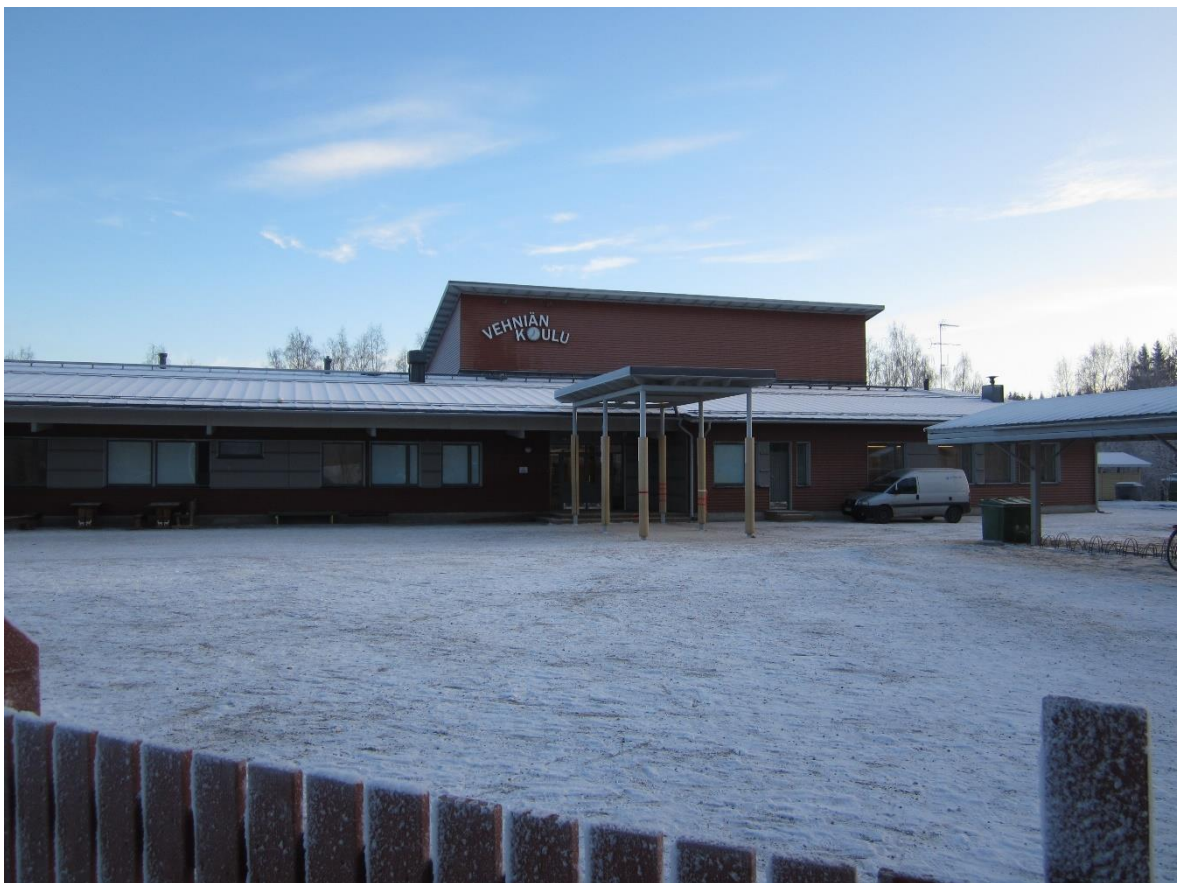
Kuva 4. Vehniän koulu

Sisäilmaongelmien seurauksena koulun tiloissa on vuonna 2013 suoritettu tutkimuksia, joissa on havaittu lattiapinnoitteiden vaurioitumista kosteuden vaikutuksesta.

Analyysivastauksen perusteella ensimmäisen näytteen kokonaisemissiot betonissa olivat erittäin korkeat, TVOC pitoisuus mittauksen perusteella oli  $2143 \mu\text{g}/\text{m}^3$ . Näytteessä oli korkeana pitoisuutena muovimattopinnoitteen vaurioitumiseen viittaavia yhdisteitä 2-etyyli-1-heksanoli ( $1359 \mu\text{g}/\text{m}^3$ ), joka muodostaa lähes 33% emissioista. Lisäksi betonissa oli poikkeavan korkea pitoisuus tolueeni emissioita ( $176 \mu\text{g}/\text{m}^3$ ). Em. yhdisteet eivät ole betonille tavanomaisia, vaan viittaavat todennäköisimmin muovimattopinnoitteen VOC-emissioiden adsorboitumiseen betonissa.

Toisen näytteen VOC-emissiot olivat alhaisemmat. Betonin kokonaisemissiot TVOC oli  $836 \mu\text{g}/\text{m}^3$ . Näytteen perusteella betonissa oli kuitenkin erittäin korkeana pitoisuutena 2-etyyli-1-heksanoli ( $886 \mu\text{g}/\text{m}^3$ ), joka viittaa selkeästi mattopinnoitteen emissioiden adsorboitumiseen myös betoniin.

Molempien näytteiden VOC-emissiot olivat korkeat ja poikkeavana pidettävät. Tulosten perusteella korjaustavaksi tilaan on valittu lattiapintojen kapselointi BASF:in Master Protect 255 epoksilakalla. Ennen kapselointia lattiapinnat on jysitty puhtaalle betonipinnalle. Uudeksi lattiapinnoitteeksi on asennettu keraaminen laatta.

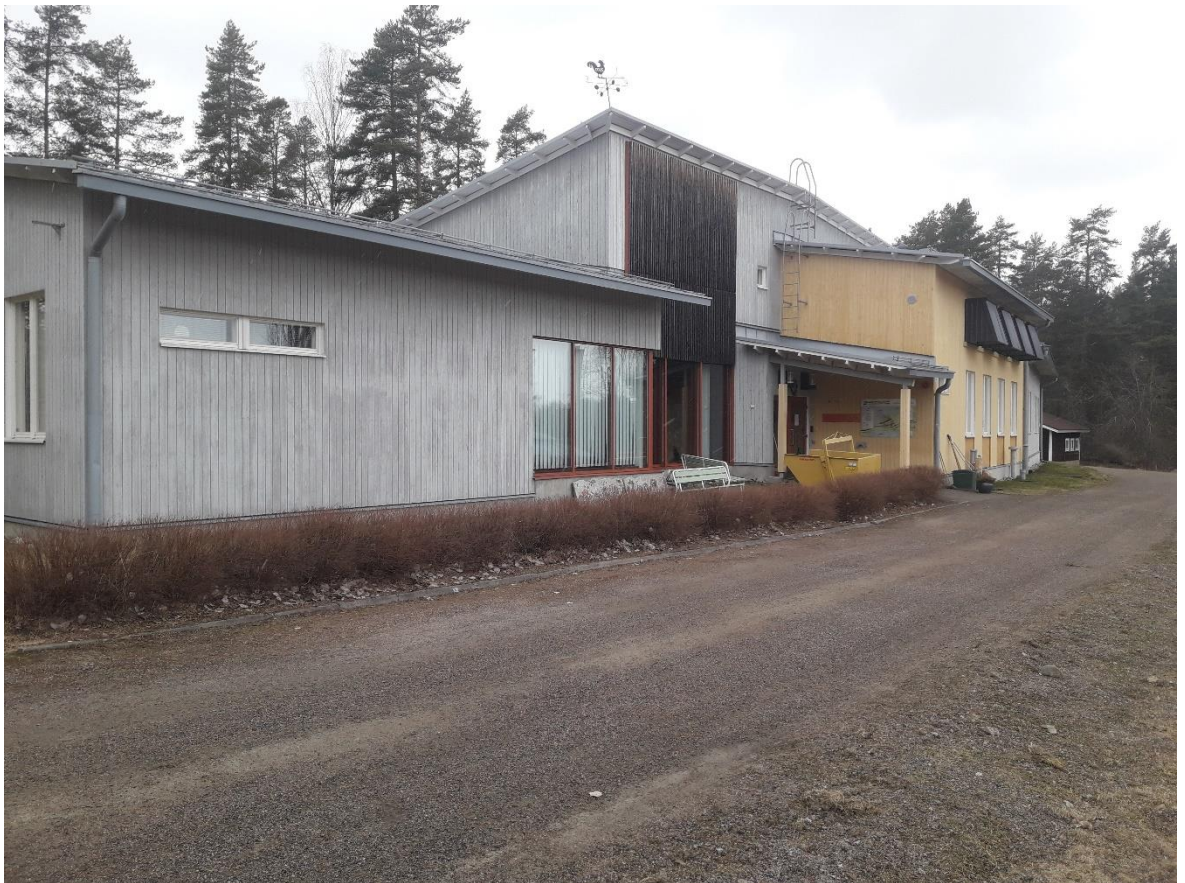
Kuva 5. Taitojen talo

Rakennuksen peruskorjaamattoman osan tiloissa sisäilmanlaatu on koettu heikoksi ja käyttäjillä on esiintynyt oireilua, jonka on epäilty johtuvan mahdollisesti sisäilmaongelmasta. Tämän johdosta Laukaan kunta on teettänyt kiinteistöstä sisäilmaselvityksen keväällä 2018, tutkimuksen on suorittanut WSP Finland Oy. Tutkimus on

Analyysivastauksen perusteella materiaalin kokonaisemissiot TVOC ovat suuruudeltaan 1200 µg/m<sup>3</sup>g. Näytteessä suurimpina yksittäisinä yhdisteinä esiintyivät muut alifaattiset ja alisykliset hiilivedyt pitoisuudella 430 µg/m<sup>3</sup>g, Dodekaani pitoisuudella 57 µg/m<sup>3</sup>g ja 2-etyyli-1-heksanolia pitoisuudella 20 µg/m<sup>3</sup>g. Näytteen kohonnut alifaattisten ja alisyklisen hiilivetyjen pitoisuus johtuu näytteeseen kiinnittyneestä lattiatasoitteesta ja betonista.

Taitojen talon lattiasaneeraukseen on kuitenkin päädytty käyttäjien oireilun ja VOC-mittausten perusteella, vaikka näytteen tulos on tavanomaisena pidettävä. Saneerauksessa on poistettu linoleumi matto, mattoliima ja tasoiteet. Puhdas betonipinta on kapseloitu BASF:in Master Protec 255 epoksilakalla ja uudeksi pinnoitteeksi on asennettu keraaminen laatta. Lattiasaneeraukset on suoritettu kunnan omana työnä keväällä 2019.

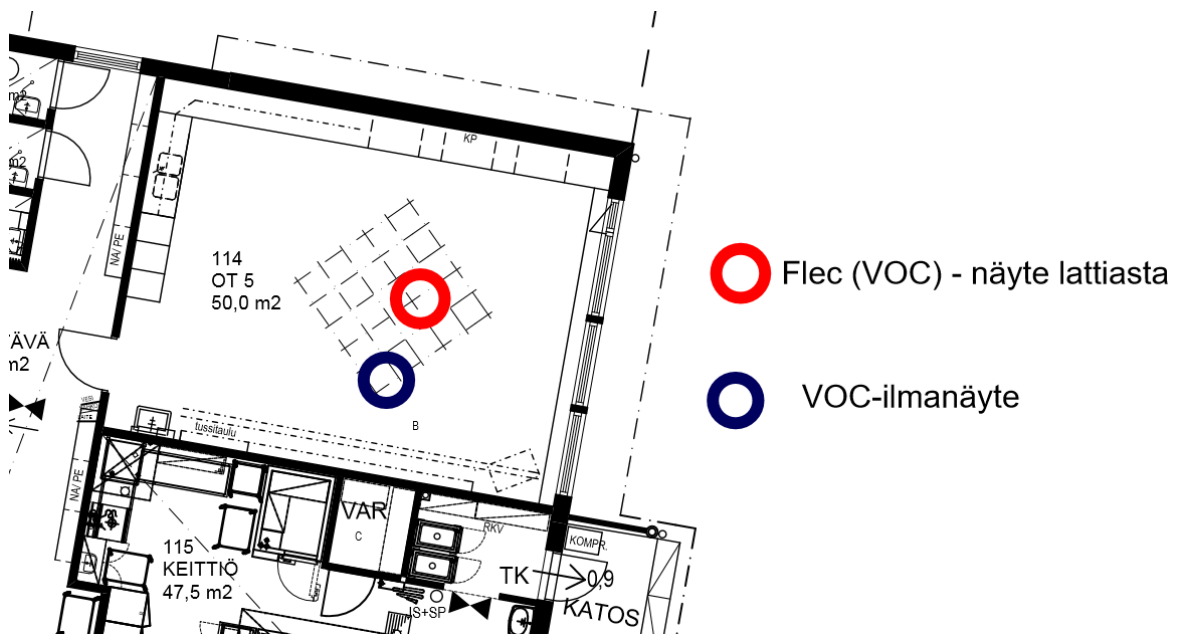
Kuva 8. Mittauspisteet (Vahanen 2020)

Mittauksen tavoitteena oli selvittää opetustilan 5 (kuva) lattian ja sisäilman haihtuvien yhdisteiden pitoisuutta tehtyjen korjaustoimien jälkeen. Tutkimukset tehtiin 27.2.2020 ja tutkimuksen tekijänä oli Vahanen Jyväskylä Oy.

Tutkittujen tilojen yksittäisten yhdisteiden ja yhteenlasketut pitoisuudet (TVOC) alittavat niille asetetut STM 545/2015:n mukaiset raja-arvot. Mittaustulosten perusteella sisäilmassa esiintyy hyvin pieniä määriä yksittäisiä haihtuvia orgaanisia yhdisteitä. Näytteessä ei esiinny yhtään yhdistettä, jolle on erikseen määritetty alle 50 µg/m<sup>3</sup> toimenpideraja. Tutkimustulokset ovat olemassa olevien viitearvojen perusteella normaalit.

FLEC-emissioanalyysien tulosten mukaan tutkitun tilan lattiapinnoitteen emissiot ovat erittäin pieniä, eikä niillä ole merkittävää vaikutusta tutkittujen tilojen sisäilman laatuun.

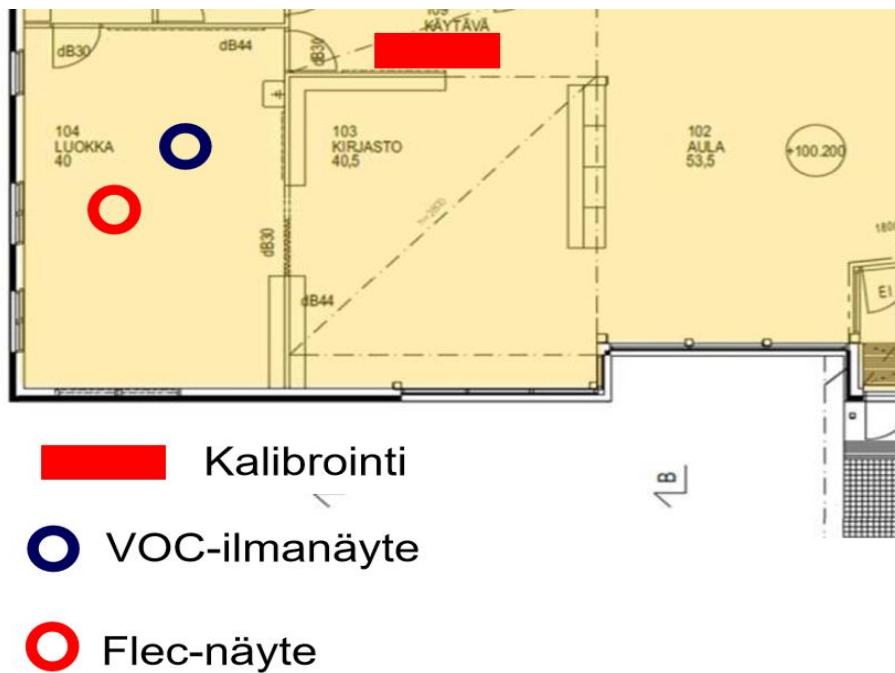
Kuva 11. Mittauspisteet (Vahanen 2020)

Tutkimusten tavoitteena oli selvittää luokkatilan 19 (kuva 11) lattiarakenteen ja sisäilman haihtuvien yhdisteiden pitoisuuksia aiemmin tehtyjen korjaustoimien jälkeen. Tutkimukset tehtiin 27.2.2020 ja tutkimuksen tekijänä oli Vahanen Jyväskylä Oy.

VOC-näyte otettiin sisäilmasta 27.2.2020 Laukaan Taitojen talon luokkatilasta 19. Näyte otettiin tilan keskeltä noin metrin korkeudelta lattiasta. Ilmanäytteen tulokset kuvassa 12. Näytteenottopaikka on merkitty yllä olevaan pohjakuvaan.
