# Laatoituksen korjaustapojen ja toimintamallien vertailu takuu- korjauksessa

YIT Suomi Oyj

Ammattikorkeakoulututkinnon opinnäytetyö

Syksy, 2020

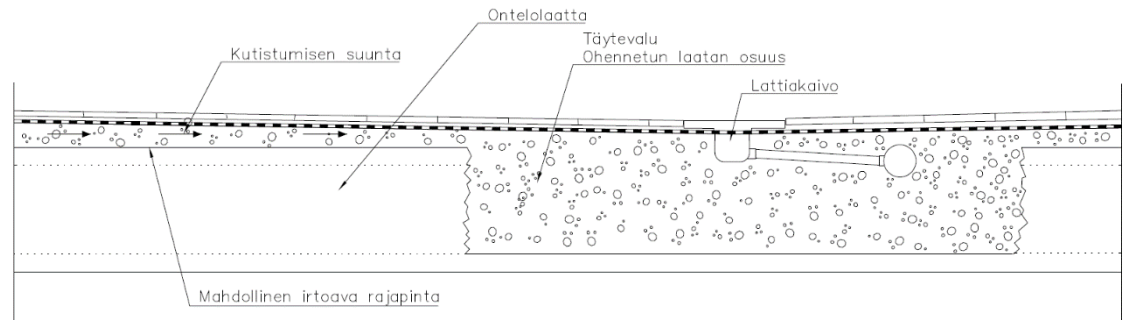
Kuntotarkastajan lattian laatoituksesta tekemä kopoaäänihavainto voi olla lähtöisin alimmillaan kahden eri betonikerroksen irtaantuminen toisistaan. Tilanne voi esimerkiksi syntyä kylpyhuoneen ohennetun ontelolaatan jälkivalussa, kun ohennetulle kohdalle tulee noin 20 cm betonivalua ja tämä samainen valu ulotetaan ohuempana noin 5 cm kerroksena ontelolaatan päälle.

Ajan myötä eli jopa yli vuoden päästä betonivalun saadessa lopullisen kosteustasapainon ja kutistumisensa lopulliseen mittaansa, ohuempi kerros ontelolaatan päällä on voinut irrota alustastaan tehden ilmataskun eri betonikerrosten väliin. Tämä kopoaäänikohta sijaitsee useimmiten asunnon saunassa lauteiden alla, koska se on yleensä paksummasta valukerroksesta kaukaisin kohta ohut valukerros jälkivalettavassa betonissa.

Kuva 1. Kopoäänilähteen alin materiaalikerrosväli (Tekijän oma havainnekuva, 2020)

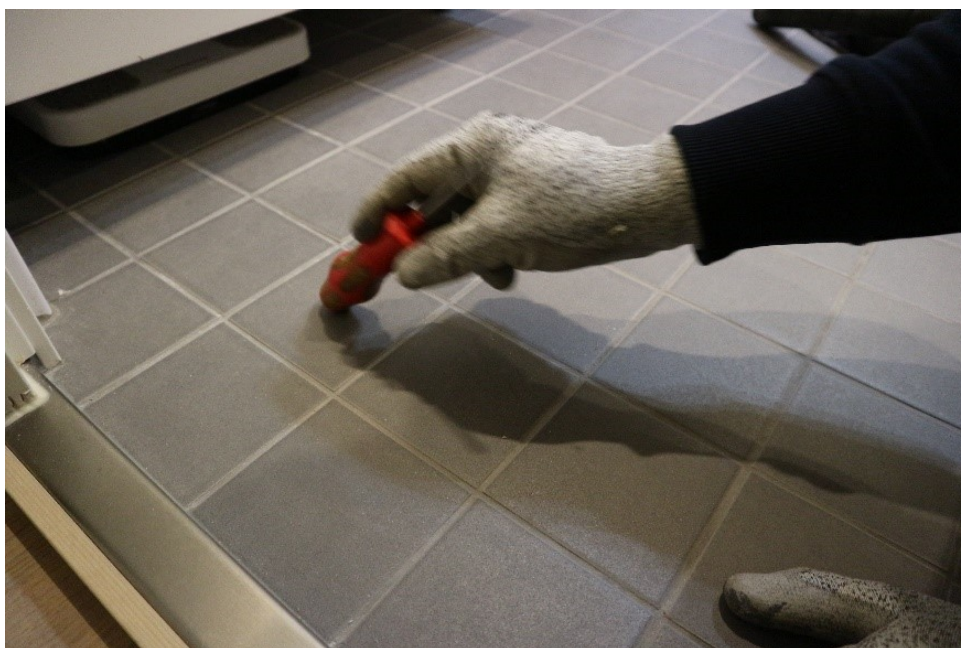
Kuva 2. Korjaustyöntekijä varmistaa irtonaisten laattojen sijainnin koputtelemalla (Tekijän kuva 18.2.2020)

- Irtonaisten laattojen sijainti varmistetaan kuntotarkastajan osoittaman sijainnin alueelta koputtelemalla esimerkiksi ruuvimeisselin päällä. (kuva 2)

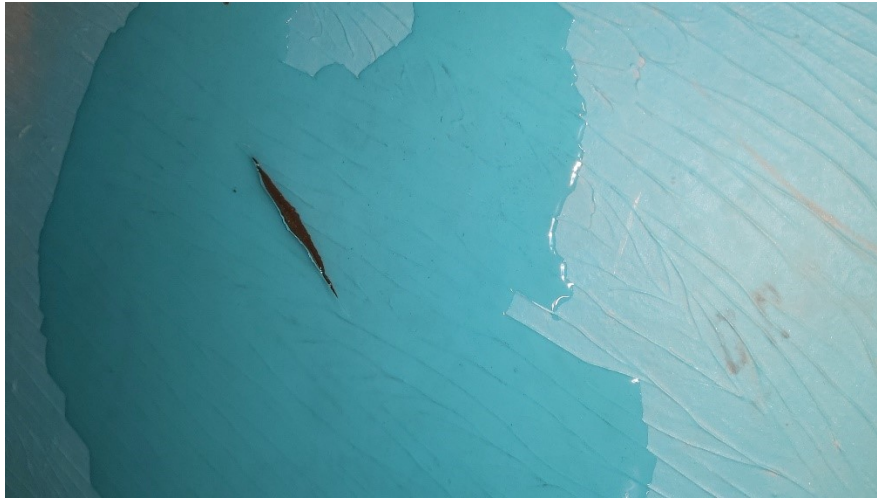
Kuva 12. Testi epoksiliiman ja vedeneristeen yhteensopivuudesta (A. Tuominen. Kiilto Oy, 13.3.2020)
