Hämeenlinnan rautatieaseman ympäristön esteettömyys

Ammattikorkeakoulututkinnon opinnäytetyö

Riihimäen kampus, Liikenneala

kevät 2020

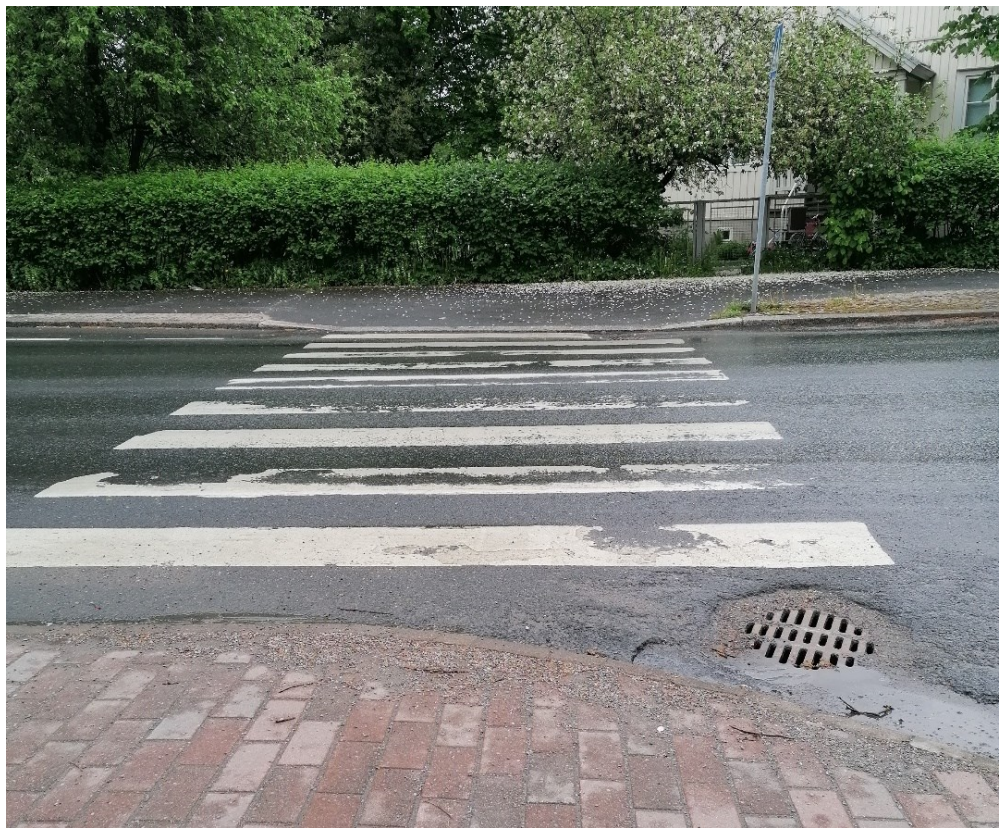
Reunakivetys johdattaa osin vinoon ja on suurimmalta osaltaan ajoradan pinnan tasolla. Sadevesikaivo aiheuttaa kuopan suojatien reunaan, maa-laukset ovat kuluneita, sekä suojatien merkki puuttuu toiselta puolelta.

Lähelle suojatietä sijoitettu suojatien merkki helpottaa näkövammaista henkilöä hahmottamaan suojatien alkamiskohdan (Helsingin kaupunki 2019f). Reunakivien tulisi olla suorassa kulmassa suojatiehen nähden, jotta näkövammaisen henkilö voi ottaa siitä suunnan joko kepillä tai jal-kapohjalla tunnustelemalla. Liian matala tai kaareutuva reunakivi saattaa muuten johdattaa näkövammaisen henkilön ajoradalle ja täten hengen-vaaraan. Myös huomattavat pinnan epätasaisuudet saattavat horjuttaa suojatietä ylittävien tasapainoa ja aiheuttaa liukastumisia ja muita vaara-tilanteita.

Kuva 10. Paavo Cajanderin kadun ylittävä suojatie

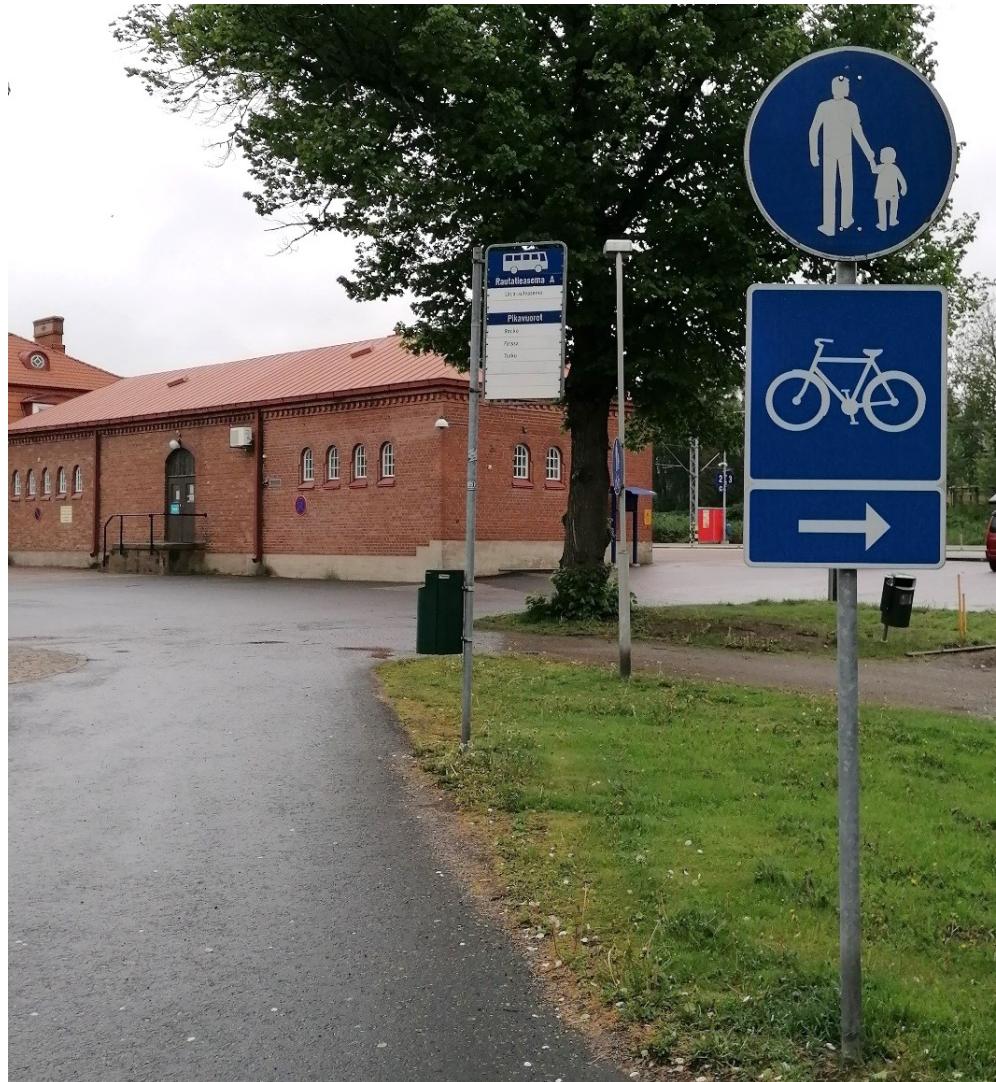
Lähinnä asemarakennusta lähinnä oleva pikavuoropysäkki A on kattamaton, eikä siitä löydy myöskään istuinta. Syynä voi olla vähäinen pysäkin käyttäjämäärä, jolloin katosta ei välttämättä vaadita (Liikennevirasto

2014, 71). Polkupyöräliikenne on kuitenkin ohjattu oikeaoppisesti pysäkin takaa. Kuvassa 12 kattamaton pikavuoropysäkki.

Kuva 12. Asema-alueen kattamaton pikavuoropysäkki

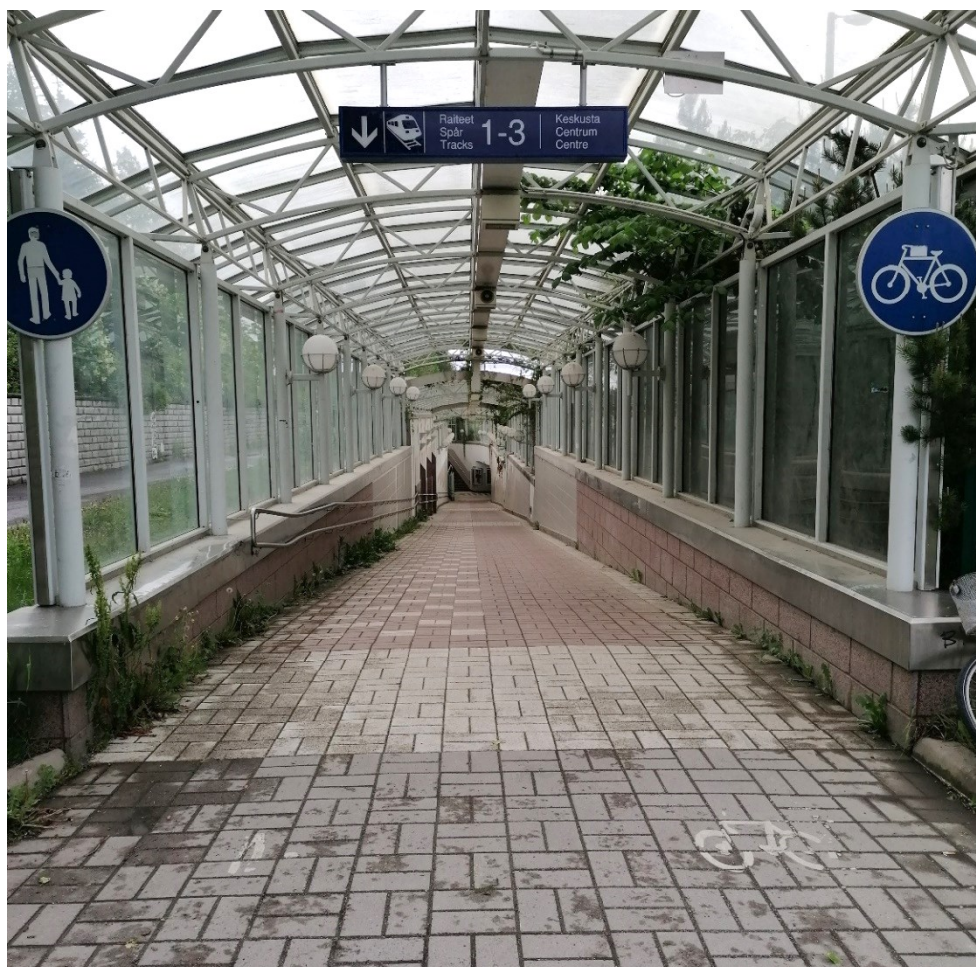
2000 mm, kaltevuus 2 % ja niiden välinen etäisyys 6000 mm (Helsingin kaupunki 2019a). Mittausten mukaan luiskan pituuskaltevuus on kuitenkin 10 %, sivukaltevuus 2 % - 4 %, välitasanteiden pituus 1400 mm, tasan- teiden pituuskaltevuus 4 % - 5 % ja niiden välinen etäisyys 25 m. Lisäksi käsijohteet kulkevat ainoastaan luiskan toisella puolella, johtuen samassa luiskassa kulkevasta polkupyöräkaistasta. Käsijohteiden pitäisi myös jat- kua luiskan yläosaan asti.

Kuva 13. Aulangon suunnasta asematunneliin kulkeva esteellinen luiska

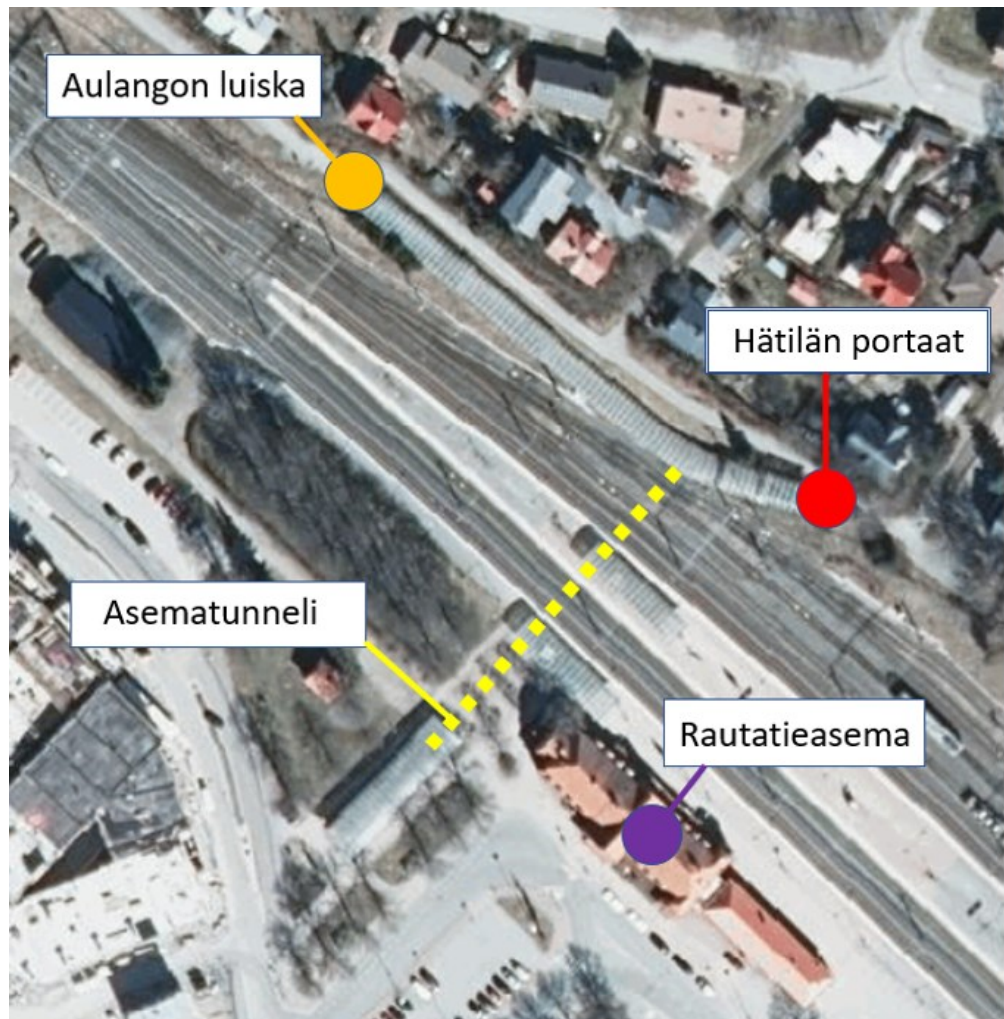
Myöskään Hätilän suunnasta asematunneliin kulkeva reitti ei täytä esteettömyyden kriteereitä, koska portaiden yhteydessä ei ole luiskaa eikä hissiä. Nykyisten suositusten mukaan portaiden käsijohteissa olisi myös hyvä olla pistekirjoituksella varustettu opaslaatta. Esimerkkikuvassa 14 Lahden Matkakeskuksen portaiden käsijohteen opaslaatta. Nykyisten suositusten mukaan opaslaatta tulisi sijoittaa käsijohteen takapintaan ilkeivallan välttämiseksi ja lisäksi käsijohteiden pitäisi olla pyöreitä ja kulkea kahdella eri korkeudella. Lahden Matkakeskuksen ratkaisu on vuodelta 2016 ja siitä ohjeet ovat tarkentuneet.

Asematunnelin ja maanpinnan tasoeron ollessa yli metrin, molemmille reiteille suositellaan kuitenkin luiskan sijasta hissiä tai pyörätuolihissiä, jotta esteettömän reitin kriteerit täyttyisivät (Liikennevirasto 2014, 153). Kuvan 15 ilmakuvasse esitetään Aulangon ja Hätilän suunnasta asematunneliin kulkevat luiska ja portaat. Asemarakennuksen luoteisessa kulmassa sijaitsevalla hissillä pääsee esteettömästi asematunneliin ja sitä kautta toisella hissillä asemalaitureille 2 ja 3, mutta näiden hissien ulkopuolelta puuttuu pistekirjoituksella varustetut opaslaatat.

Kuva 15. Aulangon luiska ja Hättilän suunnasta asematunneliin kulkevat portaat (Hämeenlinna 2020c).

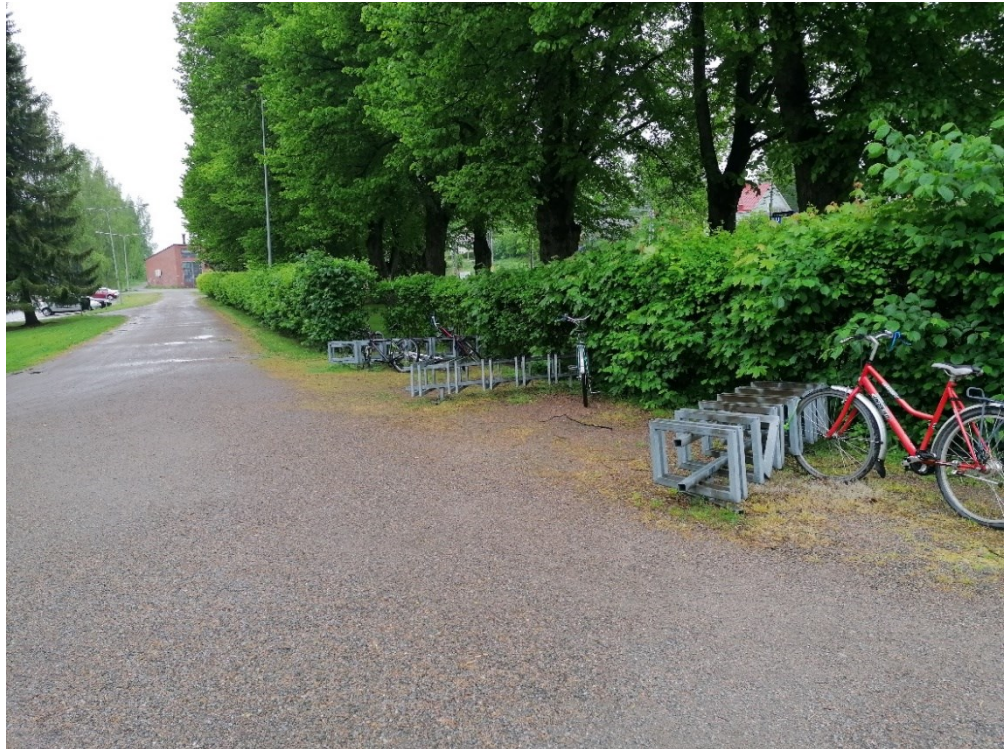
Näiden lisäksi reitti asema-alueen läheisyyteen rakentuvan pysäköintitalon suunnassa sijaitsevilta liikuntaesteisten pysäköintipaikoilta asemarakennukselle on esteellinen väylän pintamateriaalin vuoksi. Väylä on pinnoitettu soralla (Kuva 16), joka ei kelpaa pinnoitusmateriaaliksi esteettömille reiteille (Tiehallinto 2002, 17).

Kuva 16. Liikuntaesteisten pysäköintipaikoille kulkeva esteellinen väylä

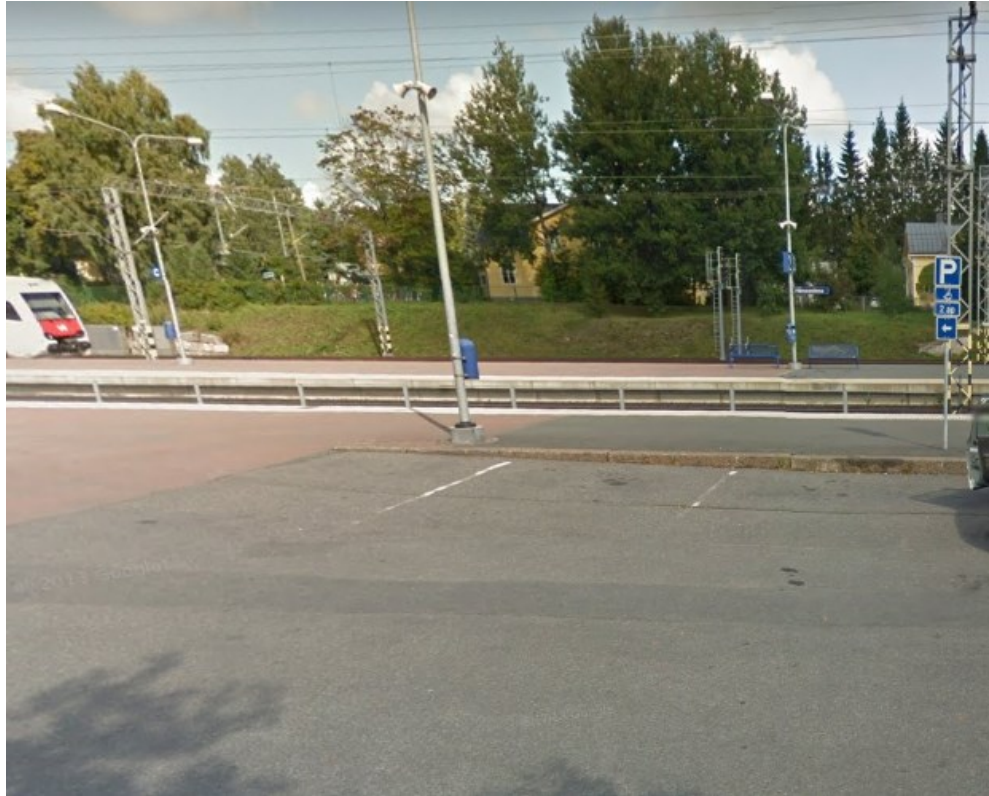
Välittömästi asemarakennuksen itäpuolella lähellä asemalaitureita sijaitsevat paikat ovat mitoiltaan liian pieniä ja pysäköintiruutujen pituuskaltevuus on liian suuri. Pysäköintipaikan pinnasta puuttuu myös maalattu kansainvälinen pyörätuolitunnus, joka suositusten mukaan pitäisi esteettömyyden erikoistason alueella olla. 80 metrin päässä asemarakennuksesta luoteeseen sijaitsevat 2 kpl liikuntaesteisten paikkaa ovat mitoiltaan riittäviä, pyörätuolitunnus löytyy asfaltin pinnasta, mutta myös nämä paikat ovat pituuskaltevuudeltaan liian jyrkkiä. Lisäksi reitti näiltä paikoilta asemarakennukseen on esteellinen sorapintaisen väylän vuoksi.

Suosituksen mukaan kaltevuutta esteettömällä pysäköintipaikalla saa pituus- ja sivusuunnassa olla korkeintaan 2 % eli 1:50 (Ympäristöministeriö 2019, 30). Molemmassa paikoissa sijaitsevista esteettömissä paikoissa pituuskaltevuus on mittausten mukaan 5 % tai yli, sivukaltevuuden pysyessä suositusten sisällä. Suuri pituuskaltevuus vaikeuttaa pyörätuolilla liikkuvan henkilön siirtymistä autosta pyörätuoliin ja pyörätuolista autoon, koska pyörätuoli pyrkii valumaan pois päin ajoneuvosta. Kuvassa 17 asemarakennuksen itäpuolella sijaitsevat esteettömät pysäköintipaikat.

Kuva 17. Asemarakennuksen itäpuolella sijaitsevat LE-paikat.

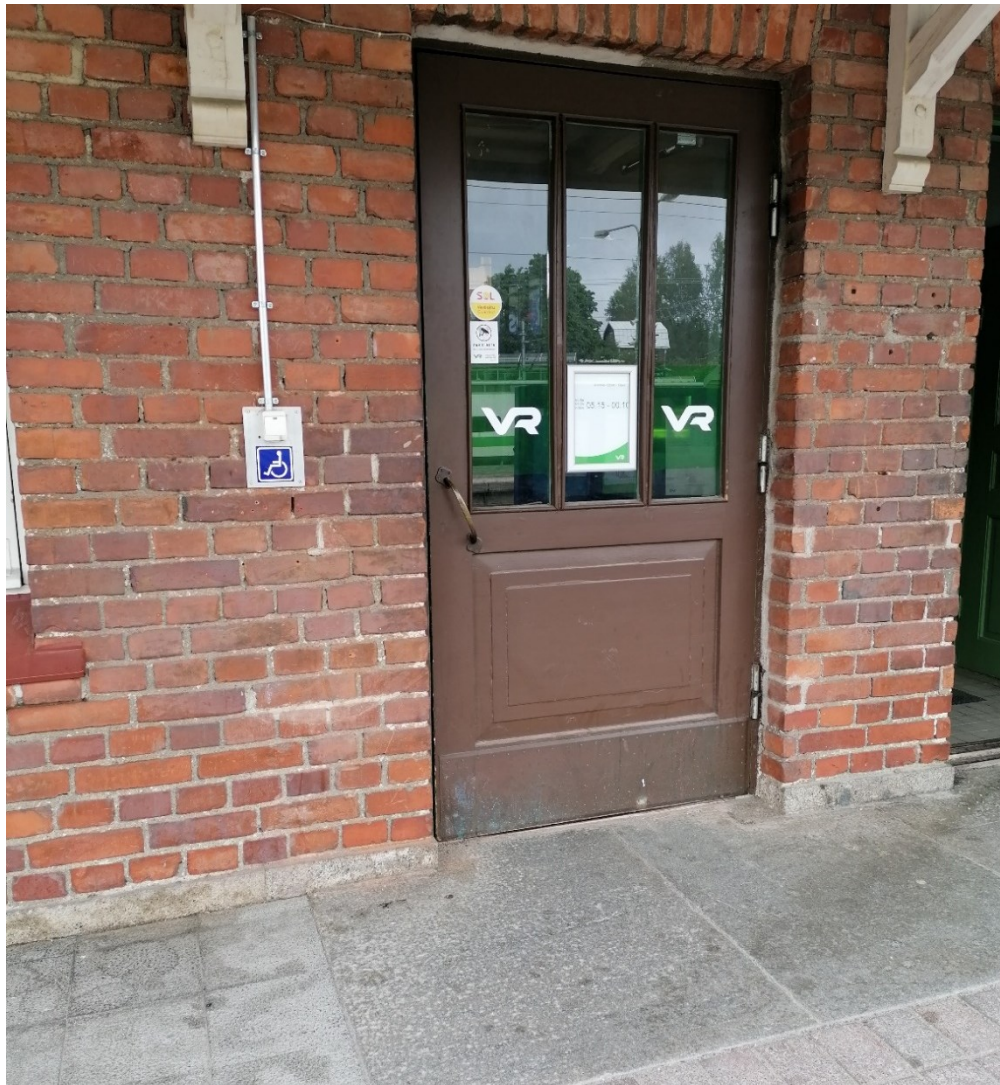
Asemarakennuksen esteetön sisäänkäynti sijaitsee asemarakennuksen takaosassa ja kartoituksessa pyrittiin selvittämään reittien opastus sinne avustuspisteeltä ja saattoliikenteen paikoilta. Normaalien reittien ollessa esteettömiä opastusta sisäänkäynnille ei vaadita, mutta parannettaville ja uudistettaville asemille sellaista suositellaan. Kuvassa 18 asemarakennuksen takaosassa sijaitseva esteetön sisäänkäynti avauspainikkeineen. Esteettömälle sisäänkäynnille johdattavia näkövammaisille tarkoitettuja ohjaavia merkintöjä tai muita opasteita ei löytynyt saattoliikenteen pysähtymispaikoilta tai avustuspisteeltä. Lisäksi saattoliikenteen pysähtymispaikoilta matka esteettömälle sisäänkäynnille on suositukseen nähden huomattavan pitkä. Avustuspiste sijaitsee lähellä taksin ja saattoliikenteen pysähtymispaikkaa, mutta sen olisi myös hyvä olla säältä suojattu.

Kuva 18. Asemarakennuksen esteetön sisäänkäynti

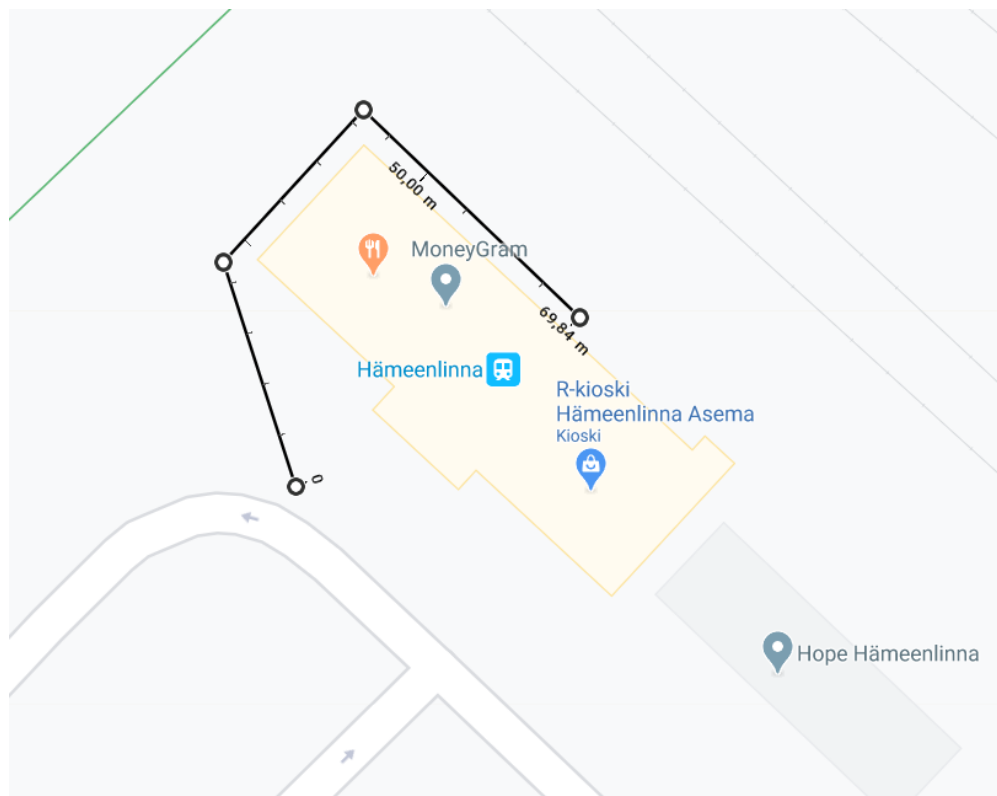
Saattoliikenteen sekä taksien pysähtymispaikat sijaitsevat asemarakennuksen edessä ja niiltä on lyhyet ja selkeät reitit asemarakennuksen pääsisäänkäynnille, avustuspisteelle ja asemalaitureille. Kuitenkaan esteetömän sisäänkäynnin välittömään läheisyyteen autolla ei pääse ja matkaa sinne kertyy sekä takseille, että saattoliikenteelle merkatuilta pysähtymispaikoilta yli 50 metriä (Kuva 19), suosituksen ollessa enintään 50 m (Liikennevirasto 2017, 18).

Kuva 19. Matka saattoliikenteen pysähtymispaikalta esteettömälle sisäänkäynnille (Google Maps 2020).

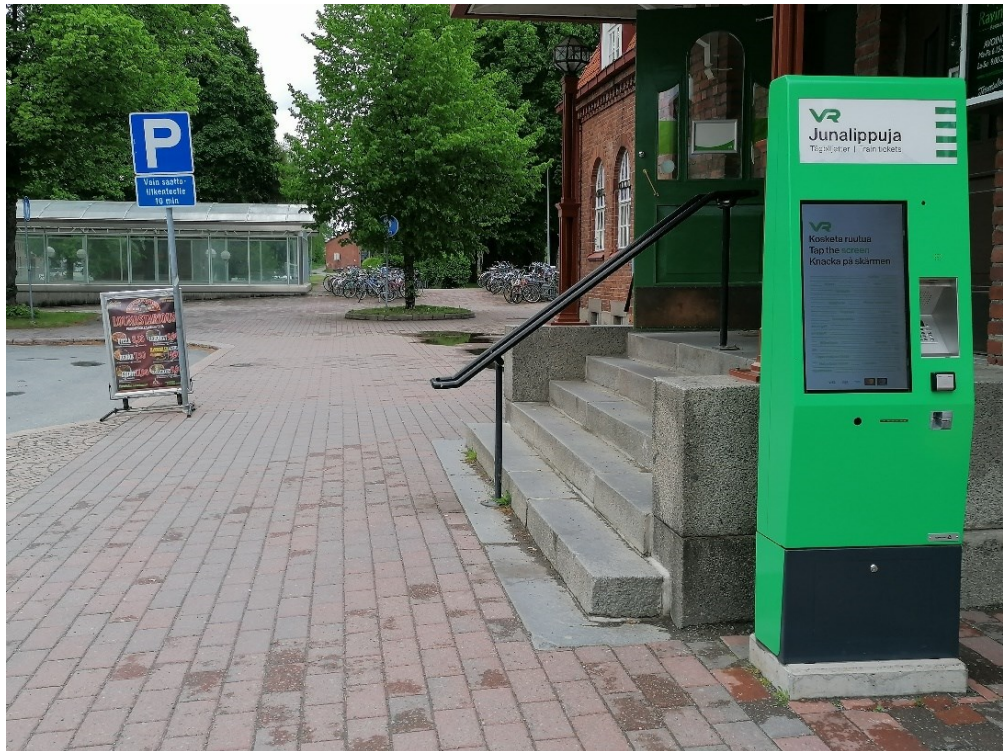
Lähin lippuautomaatti löytyy kuitenkin heti näiden välittömästä läheisyydestä. Nykyisten suositusten mukaan esteettömyyden erikoistason alueen saattoliikenteen pysähtymispaikan läheisyydessä olisi hyvä olla myös säältä suojattu eri korkeudella olevilla istuimilla varustettu odotustila. Sellaista alueelta ei kuitenkaan löydy. Kuvassa 20 saattoliikenteen pysähtymispaikka ja lippuautomaatti asemarakennuksen pääsisäänkäynnin edessä.

Kuva 20. Saattoliikenteen pysähtymispaikka sekä lippuautomaatti

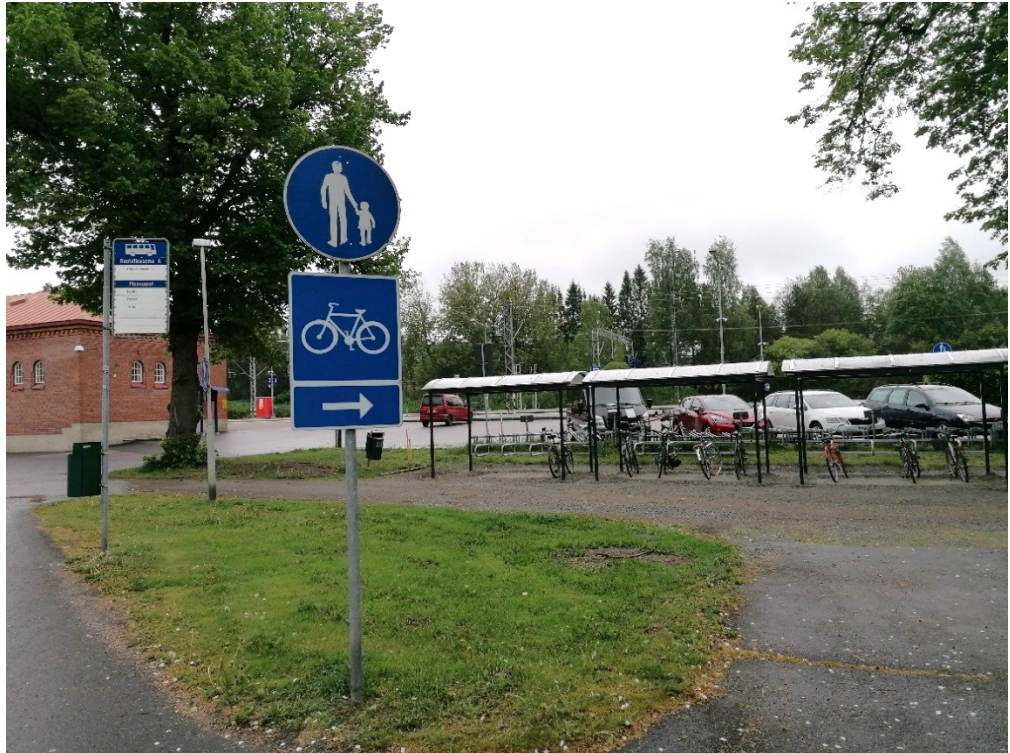
Polkupyörille varattuja pysäköintipaikkoja alueella on useita, mutta katettuja ja runkolukittavia paikkoja on nykyisellään paikkojen kokonaismäärään nähden vähän. Suosituksena olisi, että kaikista pyöräpaikoista 50 % olisi runkolukittavia ja katettuja. Muutamat alueelta löytyvät katetut paikat on kyllä sijoitettu muusta liikenteestä sivuun, mutta tällä hetkellä ne sijaitsevat asemalaitureista hieman liian etäällä ja paikat ovat so- rapintaisia (Kuva 21).

Kuva 21. Katettuja pyöräpaikkoja aseman kaakkoiskulmassa

Pyöräpaikat olisi hyvä koota omaksi kokonaisuudekseen sivuun muusta liikenteestä lähelle asemalaitureita ja myös erottaa ne muusta ympäristöstä tunto-, ja tummuuskontrastilla. Tällä hetkellä tällaista selkeää ja omaksi kokonaisuudekseen pyöräpysäköintiin varattua aluetta, jossa runkolukittavia ja katettuja paikkoja olisi riittävästi, ei ole. Eniten pyöräpaikkoja löytyy välittömästi asemarakennuksen luoteiselta kulmalta (Kuva 22), mutta katettuja paikkoja sieltä ei löydy ja runkolukittavia paikkoja on vähän. Muita pyöräpaikkoja on ripoteltu alueelle useisiin eri kohtiin, eivätkä ne eroa muusta ympäristöstä tunto- tai tummuuskontrastilla, pois lukien katettujen paikkojen katoksia. Myös hylättyjä ja rikottuja pyöriä löytyy eri telineistä alueelta melko runsaasti.

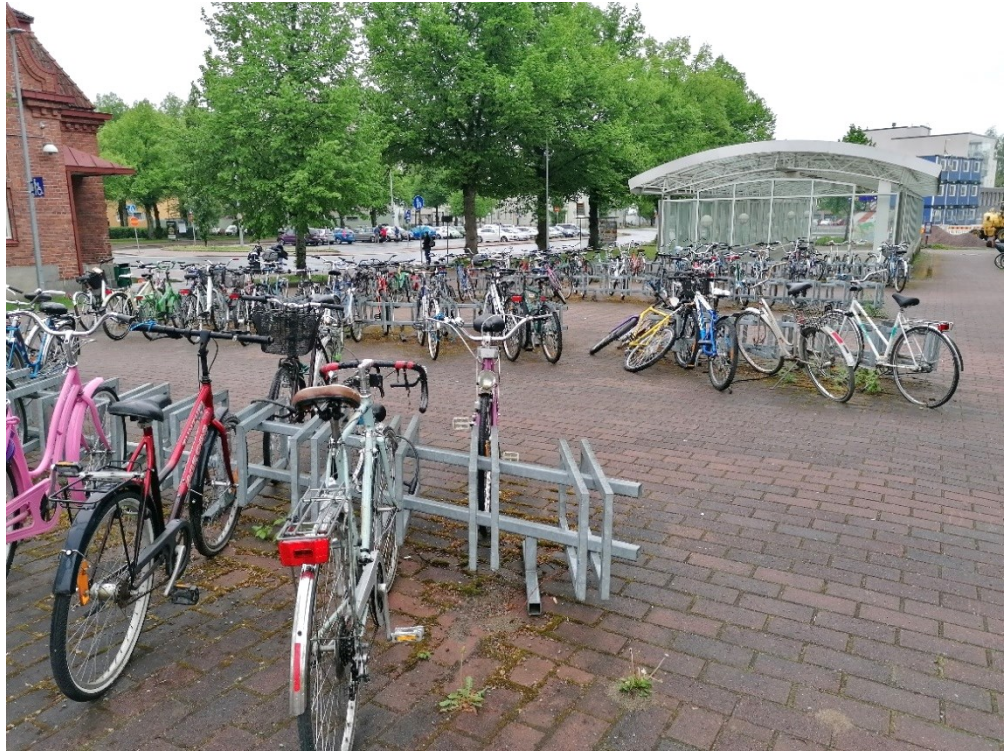
Kuva 22. Pyöräpysäköintiin varattu alue asemarakennuksen luoteisella kulmalla
