Korjausprosentin pienentäminen maalaamossa

Skaala IFN Oy

Opinnäytetyö
Kevät 2021
SeAMK Tekniikka
Konetekniikan tutkinto-ohjelma

Title of thesis: Decreasing the percentage of refinishing in a paint shop

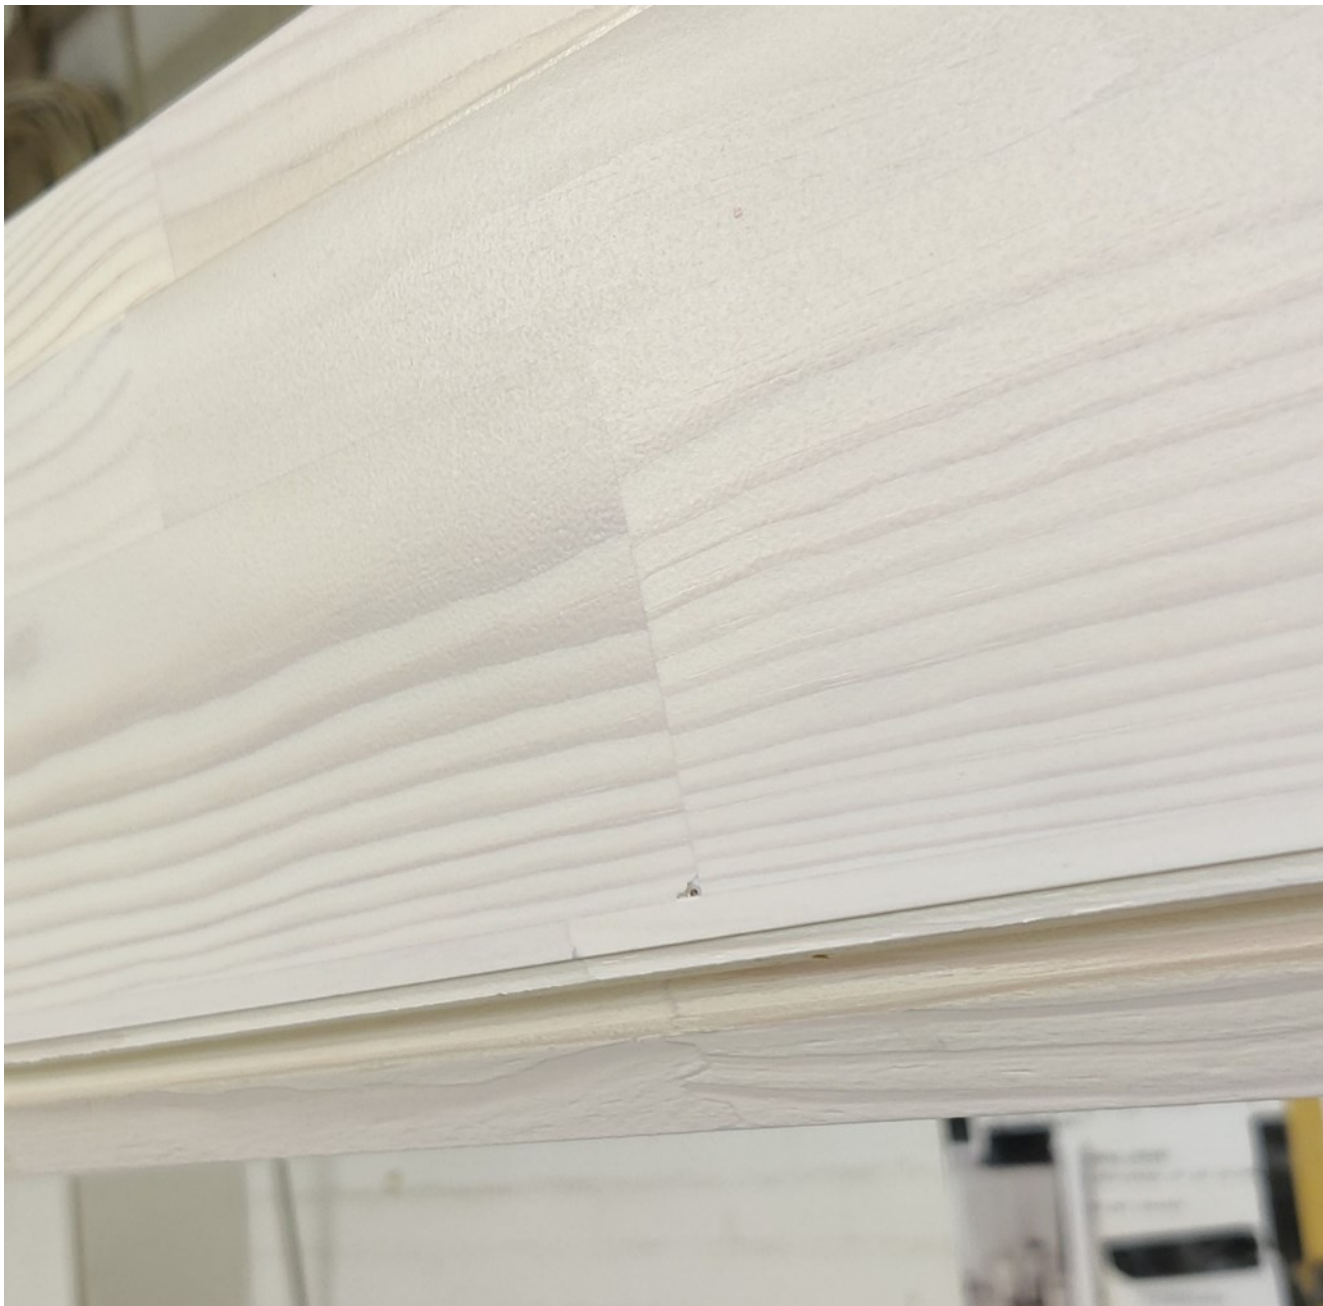
Kuva 7. Halkeama (Riihimäki 2021).

Halkeamilla (Kuva 7.) tässä asiayhteydessä tarkoitetaan puun aihioissa olevia kohtia, jotka ovat halkeilleet, ja jotka ovat johtaneet kittaukseen.

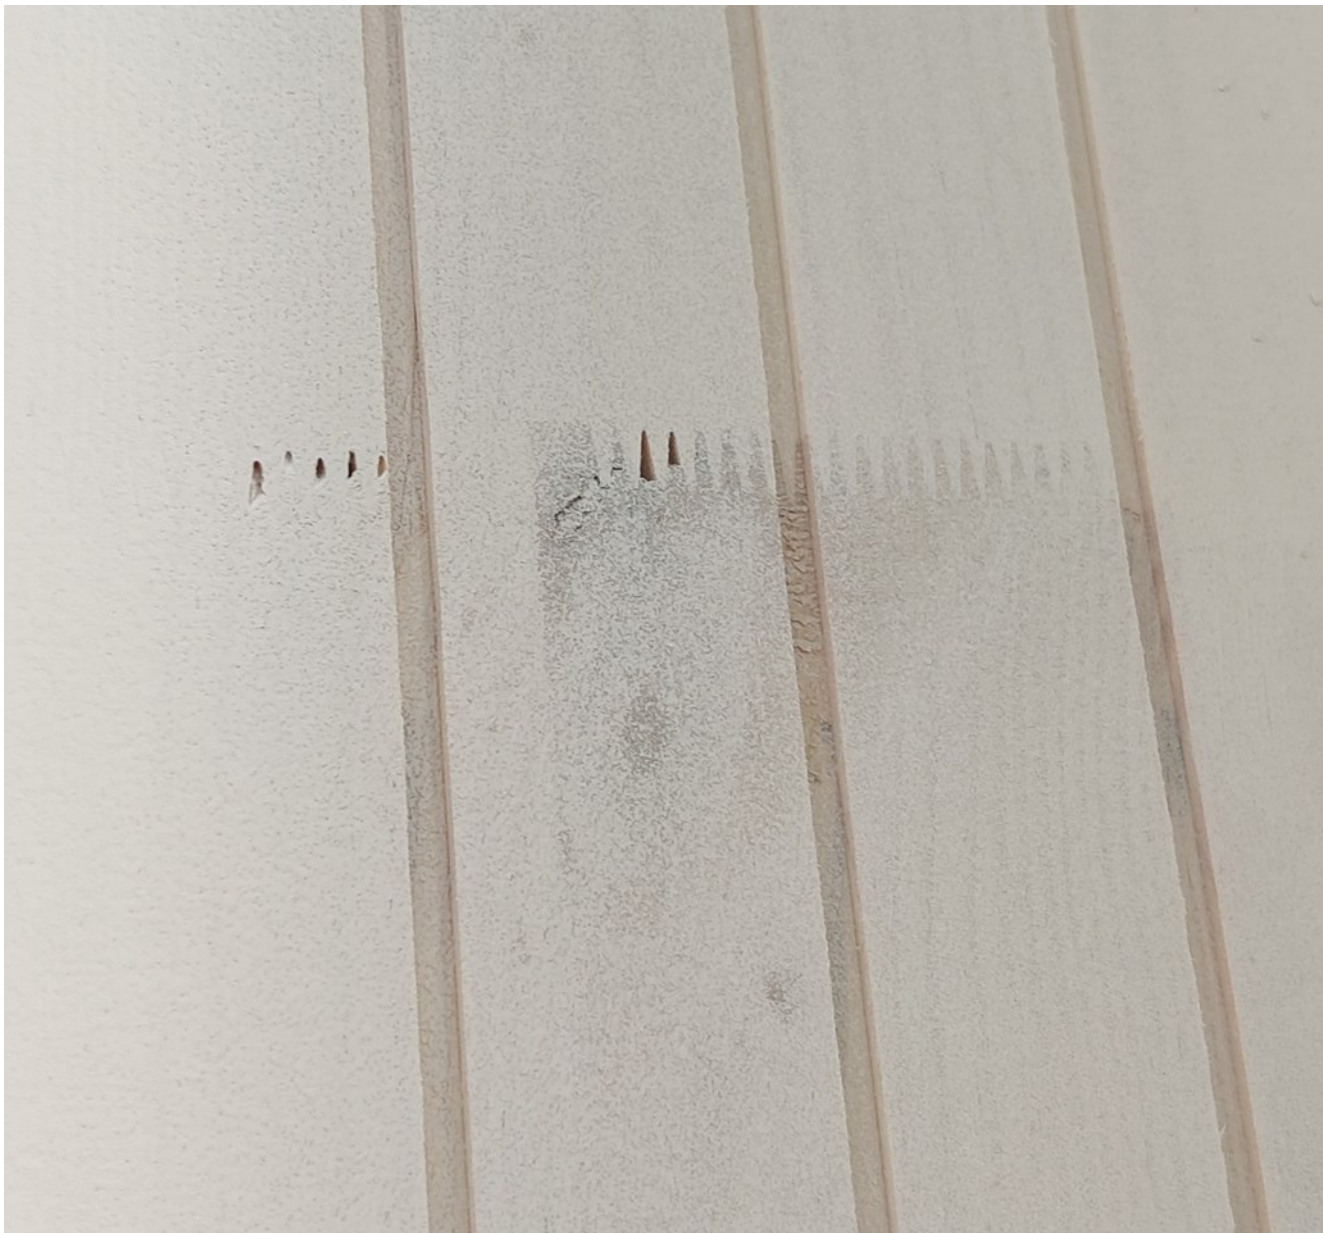
Kuva 8. Jatkosvirhe (Riihimäki 2021).

Jatkosvirheillä (Kuva 8.) tarkoitetaan usein jatkosten kohdalla esiintyviä vikoja, kuten pieniä rakoja tai halkeamia.

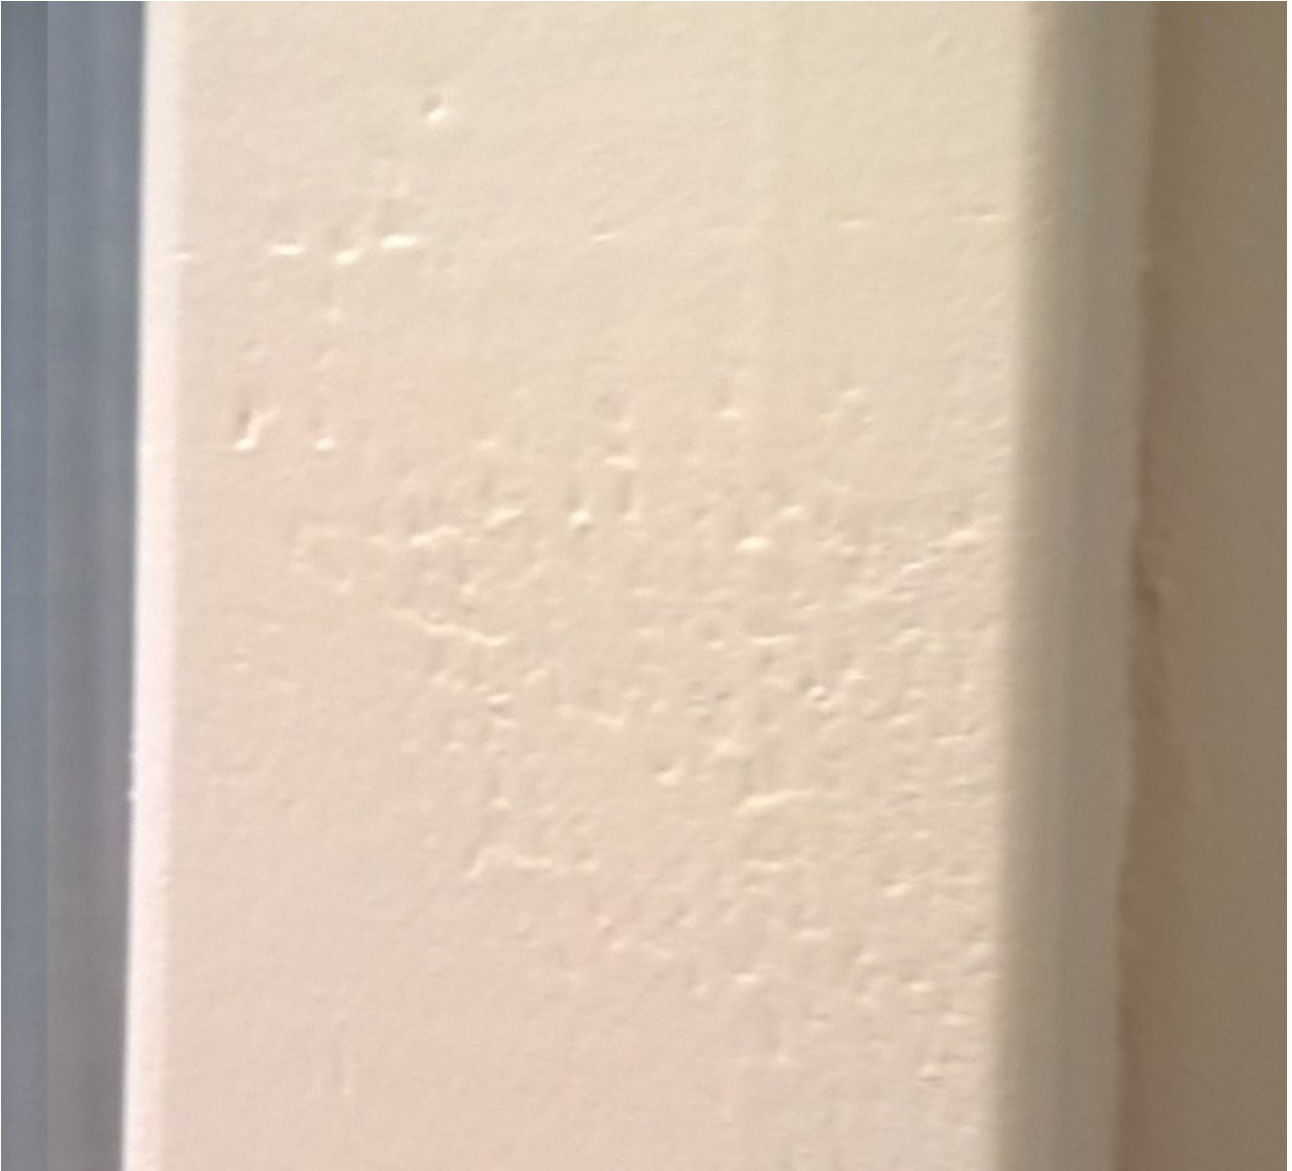
Kuva 9. Rokonarpi (Skaala IFN Oy 2021).

Rakonarvilla (Kuva 9.) tarkoitetaan pieniä pisteitä, koloja ja muita pieniä epäkohtia puun pinnalla. Osa virheistä on vaikeasti huomattavia puun pinnalla ja tulee esiin vasta, kun puu on saanut maalipinnan.

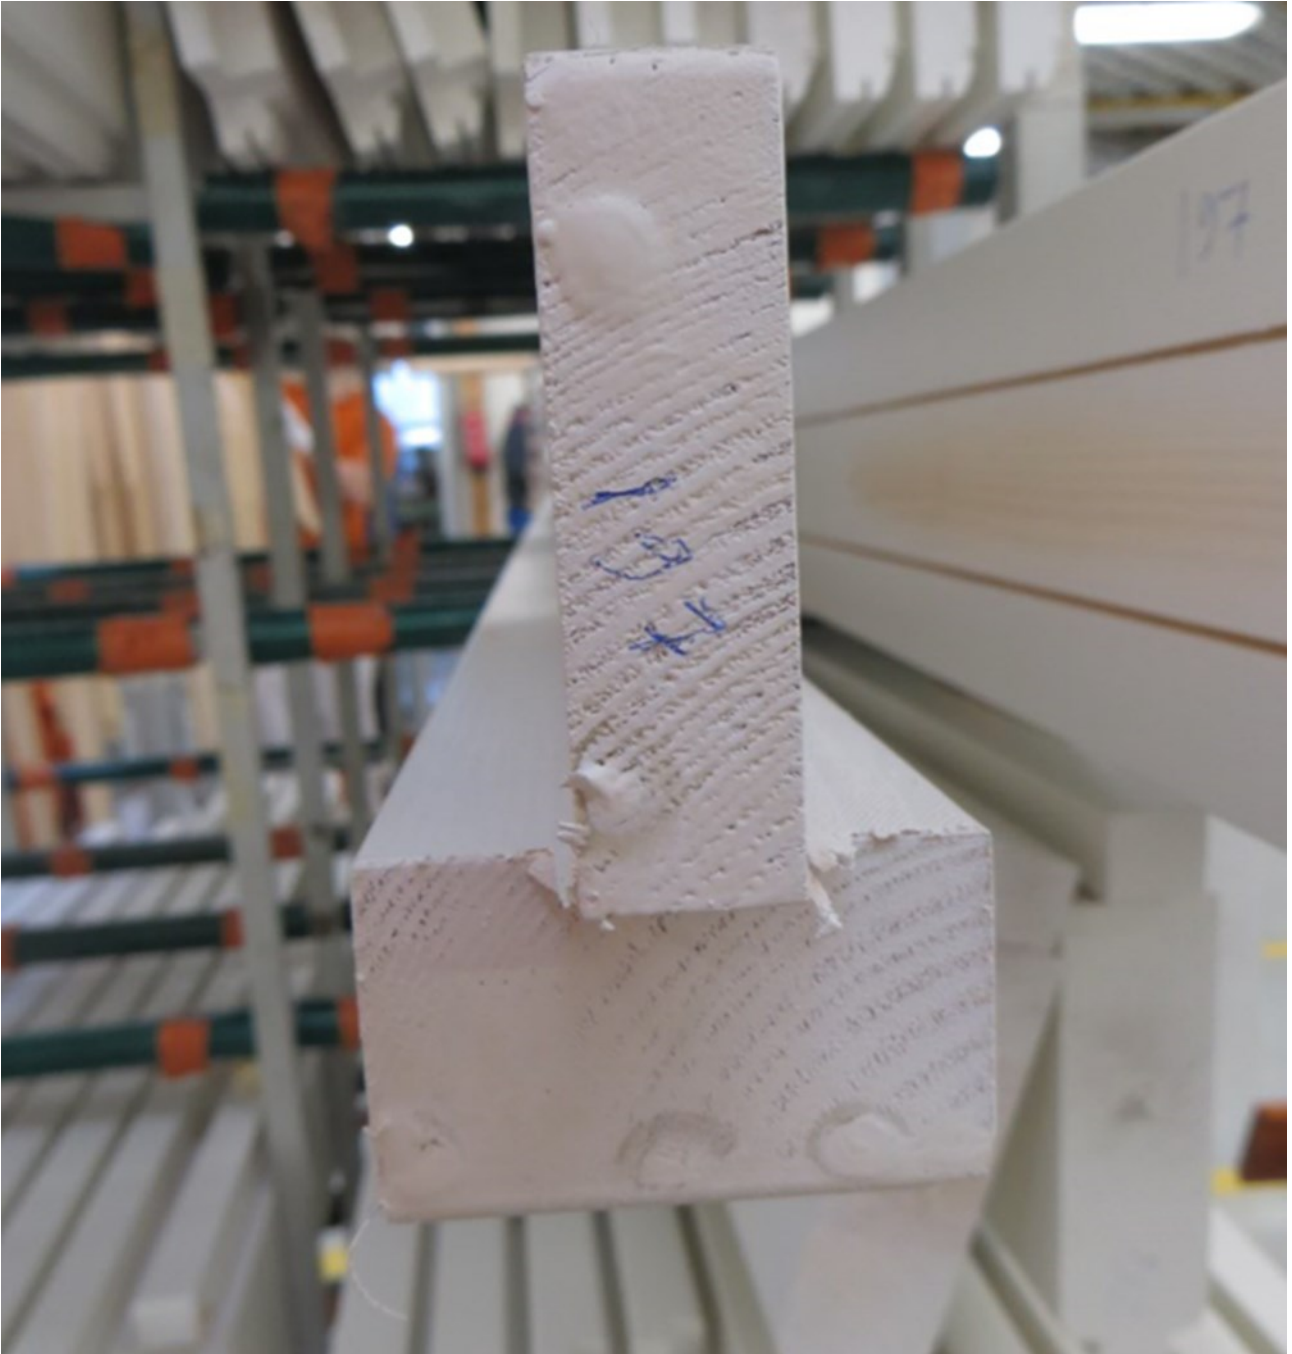
Kuva 10. Valuma (Skaala IFN Oy 2021).

Valumilla (Kuva 10.) tarkoitetaan esimerkiksi kappaleiden reunoissa tapahtuvaa maalin valumista. Valuminen saattaa johtua maalikerroksen liiallisesta paksuudesta tai väärästä viskositeetista (Tikkurila Oy 2009).

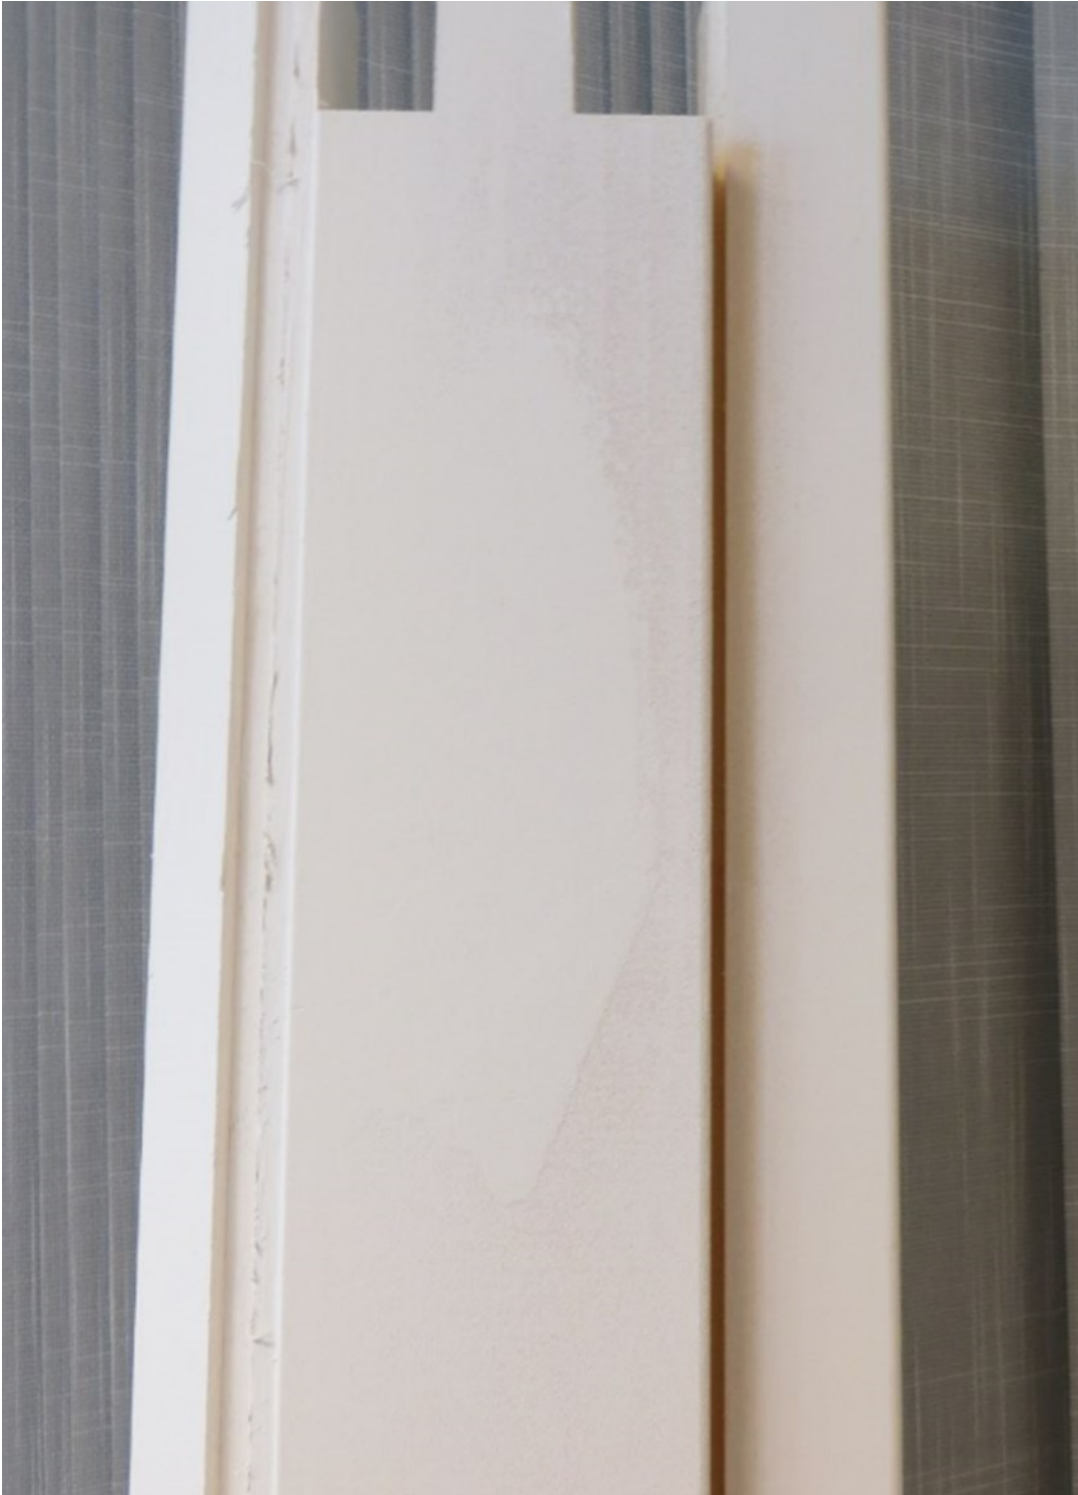
Kuva 11. Ohueksi jäänyt maalikerros (Skaala IFN Oy 2021).

Jonkin verran esiintyi myös maalista kuivia kappaleita. (Kuva 11.) Usein tällä tarkoitetaan liian ohutta maalikerrosta. Maalin kiinnitarttumisen saattaa estää muun muassa lika puun pinnassa, huono välilihionta tai se, että pohjakerros ehtii kuivumaan liikaa ennen pintamaalausta (Tikkurila Oy 2009).

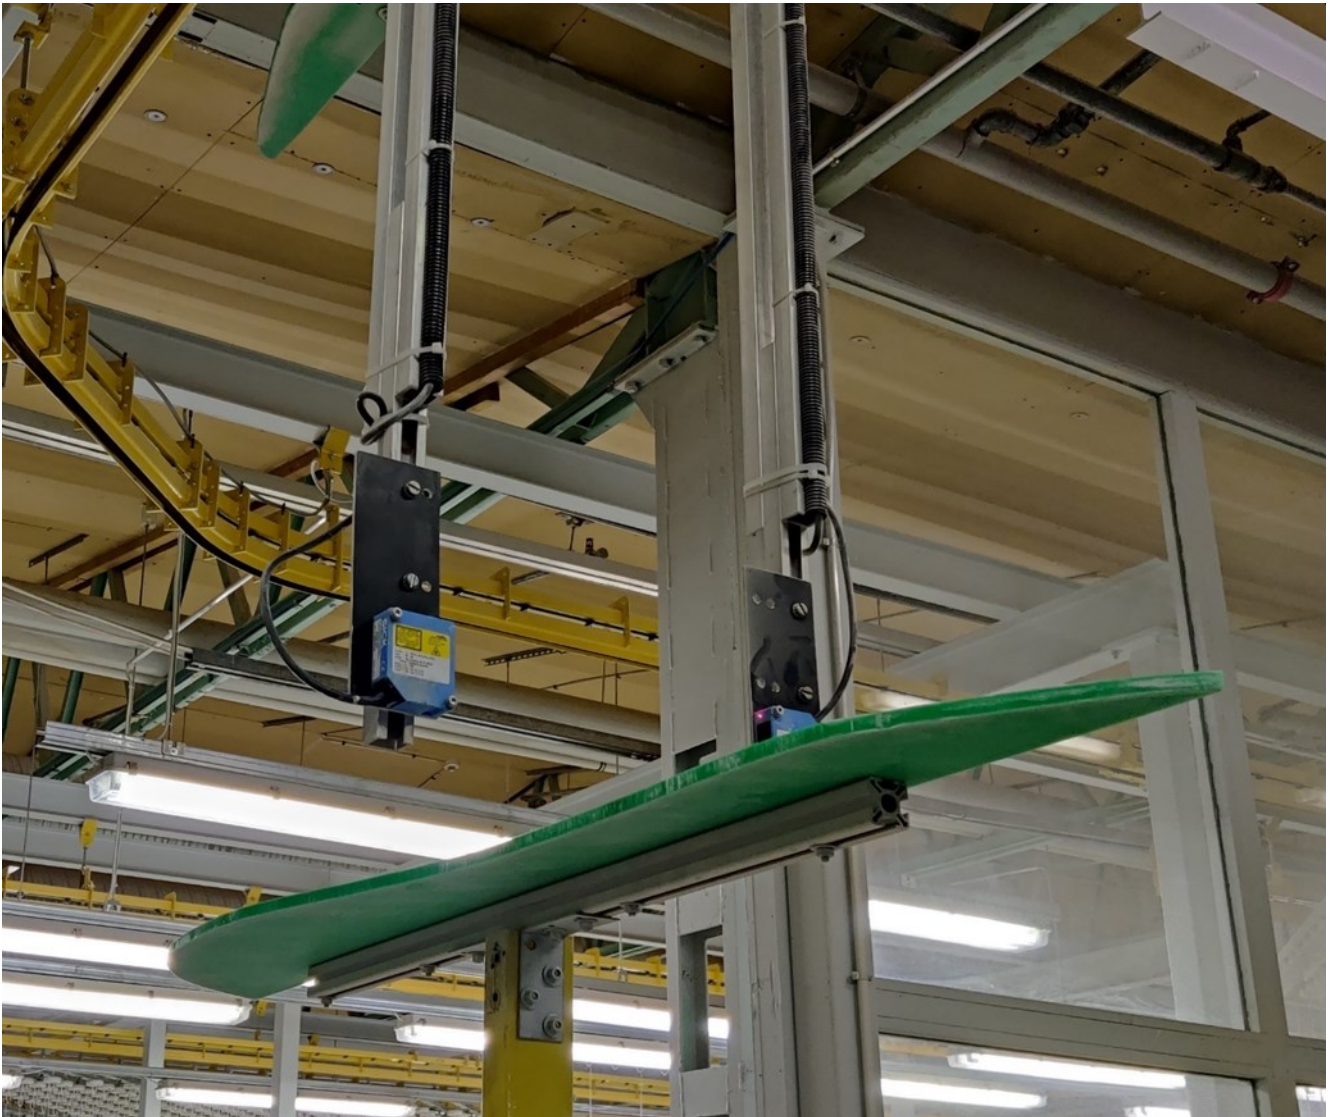
Kuva 12. Kappaletunnistin (Riihimäki 2021).

Selvitystyön aikana kävi ilmi, että osa kuivista sekä valumista saattaa johtua tunnistuspisteen epätarkkuudesta. Kappaletunnistuspiste (Kuva 12.) on linjaston radalla ennen maalausta oleva

kohta, jossa levy kääntää kappaleen ja anturi tunnistaa kappaleen paksuuden mukaan työkierrossa olevan osan. Näin määräytyy käytetty maalausohjelma kappaleelle.

Tunnistimet olivat kiinnitetty katossa olevaan linjastoon, jossa kappaleet liikkuvat. Käynnissä ollessaan linjasto värähteli hieman, ja värähtely resonoitui myös tunnistusanturien kiinnitystolppiin ja sitä kautta antureihin. Värähtelyn takia oli mahdollisuus, että tunnistus epäonnistuu. Virheellisen tunnistuksen takia kappaleelle saattaa valikoitua väärä maalausohjelma ja täten väärä kappaleeseen ruiskutettava maalimäärä. Tunnistus vaikuttaa myös siihen, pyöriikö kappale maalauksen aikana vai ei. Karmien kohdalla pyöritystä tarvitaan, sillä kyseessä on puitetta isompi kappale, johon taas ei tarvita pyöritystä maalausvaiheessa.
