Opinnäytetyö (AMK)  
Restauroinnin koulutusohjelma  
Rakennusrestaurointi  
2014

# POSTIMÄEN MUSEOALUEEN KUNTOARVIO JA KORJausehdotus

## CONDITION ASSESSMENT AND REPAIR SUGGESTION FOR POSTIMÄKI OPEN AIR MUSEUM BUILDINGS

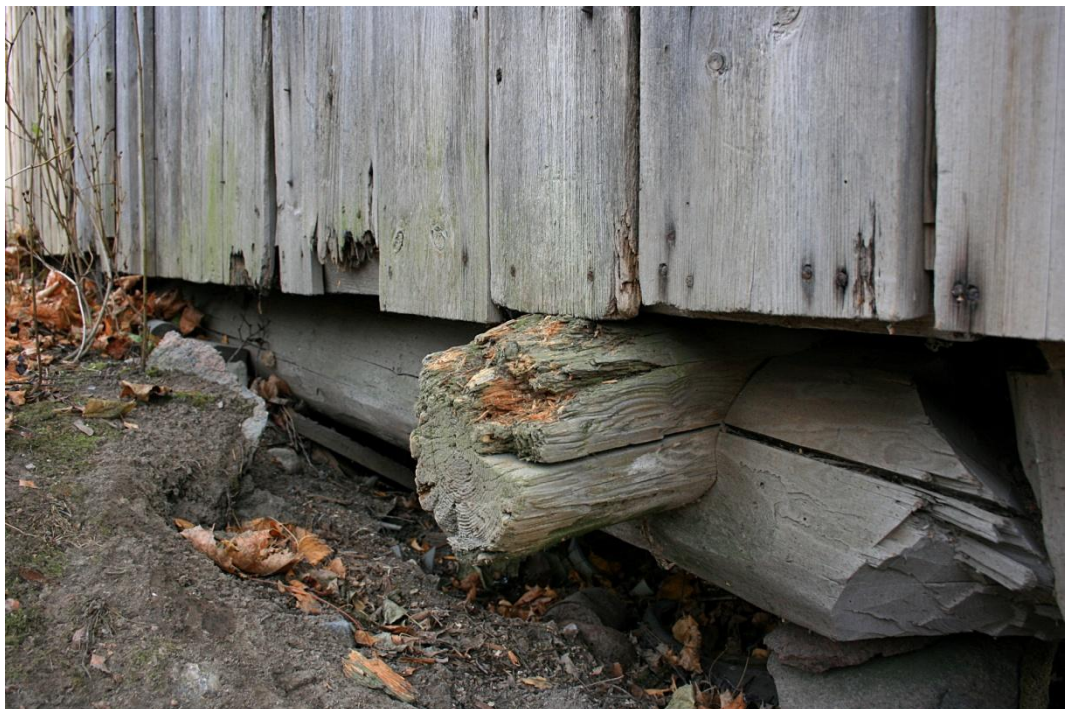
Pohjoisen ja luoteen välisen päätyseinän kohdalla on havaittavissa alapohjan hirsirakenteen lahoamista hirren eteen laitetun laudan takana. Samalla seinällä on lahonnut yksi alapohjan hirrenpäätty alareunastaan ja luoteisnurkan alapohjan hirrenpäätty yläreunastaan (kuva 13). Rakennuksen kiviset perustat ovat hyvässä kunnossa. Sen verran, mitä ryömintätilassa mahtui ryömimään, niin puiset rakenteet näyttivät hyviltä myös alhaalta päin. Tuvan puolelta pääsi maakellariin, joka oli uusi rakennelma ja hyvässä kunnossa. Se ei yltänyt ulkoseiniin saakka, joten en päässyt tutkimaan hirsien kuntoa maakellarin kautta. Tuuletuskanava on auki ja toimii.

Kuva 13. Luoteisnurkassa hirren pää on lahonnut yläpuolelta.

Pohjoisen ja luoteen välisen päätyseinän kohdalta tulisi maantasoa mataloittaa n. 50 cm:n levyisen kaistaleen verran 10 cm syvemmäksi, jotta päätyseinään kohdistuva kosteusrasitus paranisi. Maantason madaltamisen yhteydessä olisi hyvä tarkistaa laudan takana olevan hirren kunto. Epäilen, että se on lahonnut vain alaosasta, jolloin maata vasten olevan hirren ja maan välille olisi hyvä laittaa tuohta tai bitumihuopaa. Sama toimenpide riittää samalla päätyseinällä olevalle hirrenpäälle. Luoteisnurkassa olevaa hirrenpäädyn yläpuolta olisi hyvä suojata laittamalla tuohta hirrenpäädyn päälle. Kasvillisuutta tulisi vähentää nurkkien ja seinien kohdalta noin yhden metrin leveydeltä.

Maanpinnan alentaminen olisi hyvä tehdä tänä kesänä. Se auttaa heti rakennuksen kosteusrasitukseen ja on helppo toteuttaa. Maanpinnan alentamisen yhteydessä saa tarkastettua samalla maata vasten olevan hirren kunnan, joka tällä hetkellä on laudan takana piilossa. Hirren ollessa pahasti lahonnut, suosittelen sen paikkausta tai vaihtamista.

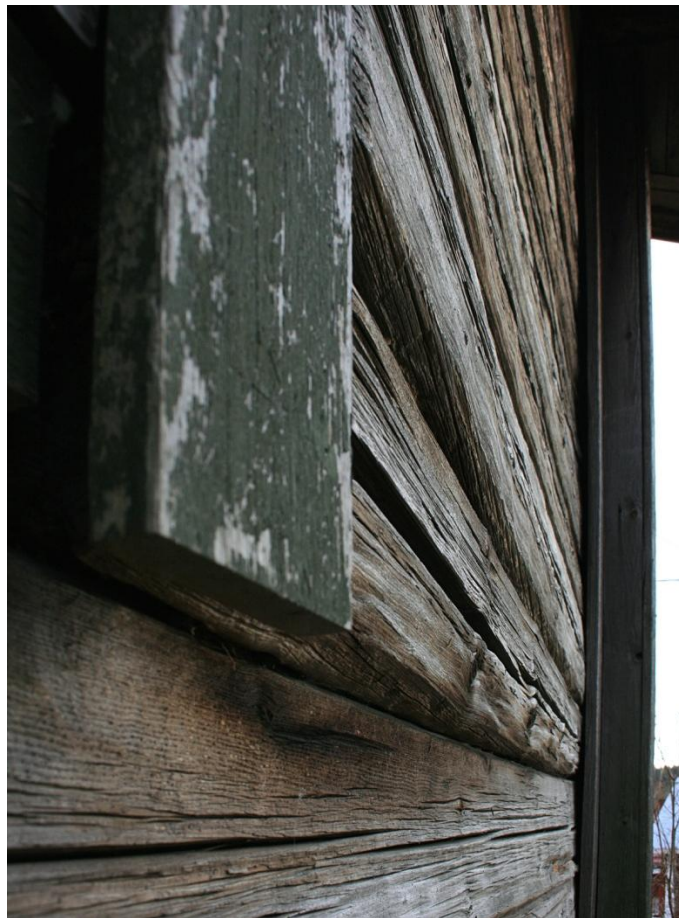
Kuva 14. Seinä aaltoilee vertikaalisesti.

Lännen ja lounaan suuntaisen pitkänseinän hirret aaltoilevat vertikaalisesti monestakin kohtaa, eli seinät eivät ole suorat ja runko on vaarassa (kuva 14). Seinän hirrenpäitä suojaavassa laudoituksessa on vihreää levä- ja mustaa homekasvillisuutta. Kumpikaan niistä ei vahingoita puuta, vaan ne kertovat lähiympäristön kosteudesta (Kaila 2007, 347). Suojalaudoituksen alla on

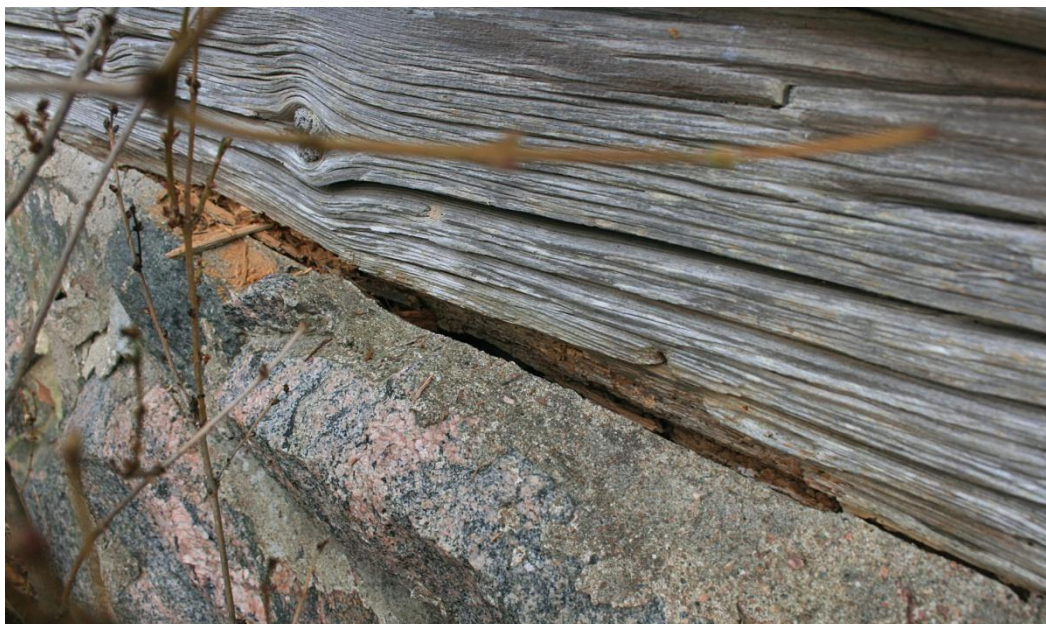
huomattavissa alimmaisen hirrenpään olevan lahonnut alareunastaan. Seinän alin hirsi perustuksen kiviä vasten on lahonnut alareunastaan, sillä vesi on valunut sementin ja hirren väliin eikä ole päässyt pois (kuva 15). Myös sen yläpuolella olevat kaksi hirttä vaikuttavat ontoilta ja lahoilta. Lounasnurkan lähetyvillä neljänneksi alin hirsi on laho ainakin yhden metrin pituudelta. Sisäpuolelta tarkastettuna alin hirsi on laho, toiseksi alimmassa hirressä lahoa on hirren alaosassa ja kolmanneksi alimmassa hirressä näkyy hyönteisten jättämiä jälkiä.

Kuva 15. Vesi on päässyt sementin ja alimman hirren väliin.

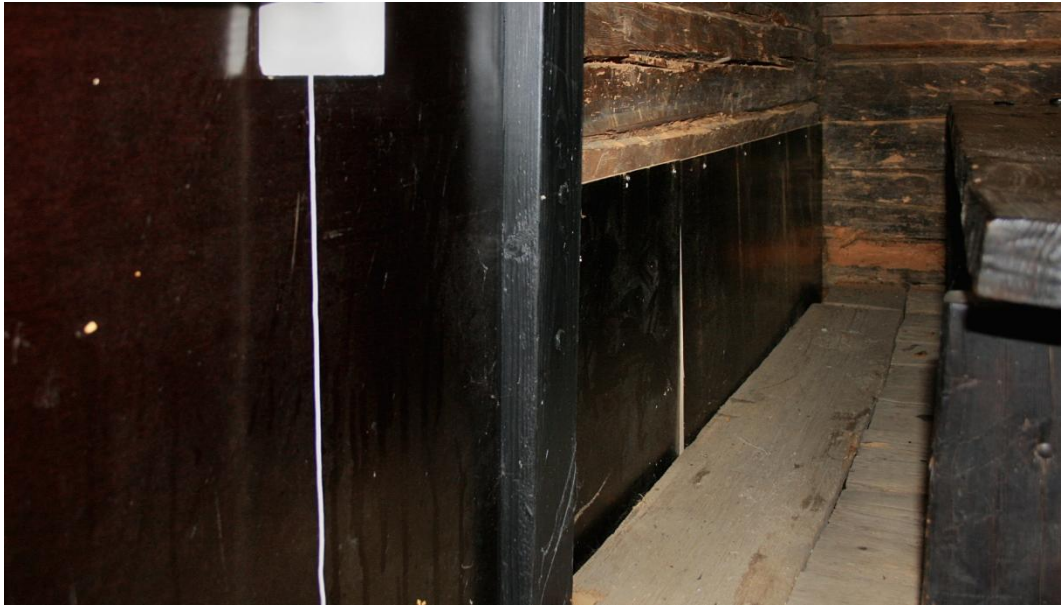
Etelän ja kaakon välinen päätyseinän laudoitus vaikuttaa hyvältä. Laudoitus on käännetty ympäri viisi vuotta sitten (M. Järvinen, henkilökohtainen tiedoksianto 9.5.2014). Laudoissa näkyy mustaa homekasvillisuutta, muttei kosteutta. Laudoituksen takana oleviin hirsiiin ei pääse käsiksi ulkopuolelta. Päädyssä on ollut muurahaisia ainakin kesällä 2013. Sisäpuolella vanerilevyt peittävät neljännesosan seinästä (kuva 16). Vanerilevyjen takana ei ole kuin alimmainen hirsi (B.-O. Järvinen, henkilökohtainen tiedoksianto 13.8.2013). Vanerilevyjen yläpuolella olevissa hirren alareunassa on lahoa. Lounaisnurkassa pääsin kokeilemaan hiukan vanerilevyn takana olevaa hirttä ja se oli laho. Lounaisnurkat hirret ovat muutenkin lahoja nurkan kohdalta. Päätyikkunan

itäpuolella sijaitsevan avainnaulakon ja tukipuun välissä olevassa hirressä on alaosassa lahoa.

Kuva 16. Vanerilevyt päätyseinässä.

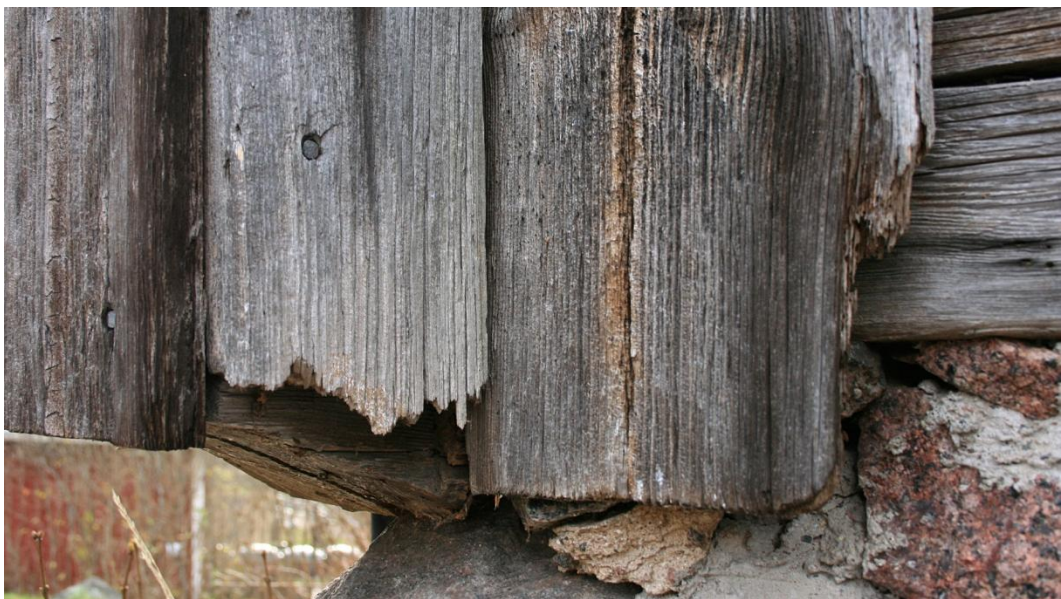
Kaakkoisnurkan hirsien päitä suojaavassa laudoituksessa on mustaa home- ja vihreää leväkasvillisuutta. Suojalaudat ovat lahoja, mutta laho ei ole märkää, tosin laudat eivät suojele enää hirrenpäitä (kuva 17).

Kuva 17. Nurkkaa suojaava laudoitus on lahoa alapäästä, ja siinä näkyy mustaa homekasvillisuutta.

Sadevesikourujen asentamisella ei ole kiirettä. Se voidaan toteuttaa tai olla toteuttamatta seuraavan viiden vuoden sisällä. Nurkkia suojaavien laudoitusten paikkaaminen voidaan suorittaa seuraavan kolmen vuoden sisään. (Kuva 23.)

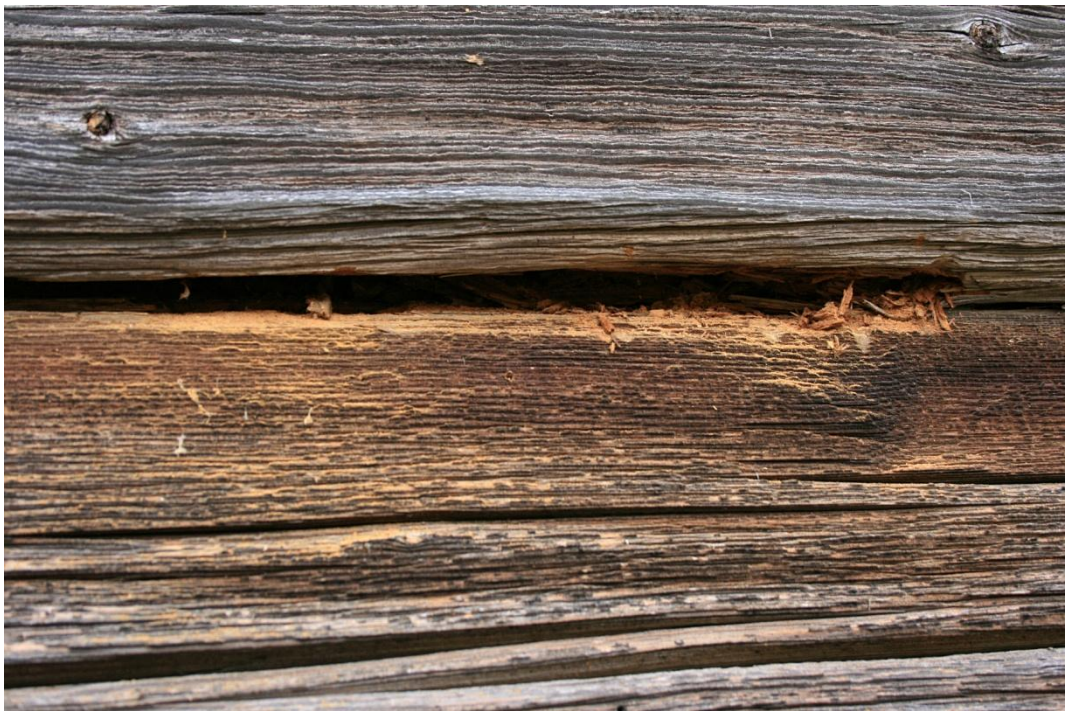
Idän ja koillisen välisellä pitkällä seinällä olevat hirret ovat pahasti lahonneet. 6 alinta hirttä ovat alareunastaan hyvin lahoja, ja niin on myös 7. ja 8. alimpien hirsien alareunat (kuva 18). Sisäpuolelta seinää pääsi tutkimaan vain uunin ja astiahyllyn välistä, jossa kaksi alinta hirttä olivat sisäpuoleltakin lahoja. Seinässä kiinteästi oleva astiakaappi esti järjestelmällisen hirsien tutkimisen, mutta hyllyn alapuolella 3 alinta hirttä olivat lahoja. Nurkassa oli seinän alaosaan laitettu vanerilevy kolmasosaan seinän korkeudesta, eikä taakse ei päässyt katsomaan. Lisäksi seinässä oli kiinni tukipuu. Ulkopuolella hirsien välissä oleva turve on myös kostea, mikä on saattanut aiheuttaa lahovauriota. Seinässä on nähtävissä mustaa homekasvillisuutta. Sisäänkäynnin vasemmalla puolella olevat hirrenpäitä suojaavat laudat ovat lahoja, eivätkä ne enää suojaa hirrenpäitä. Itse hirrenpäätkin ovat lahoja.

Kuva 18. Hirsien ala- ja yläreunat ovat lahoja.

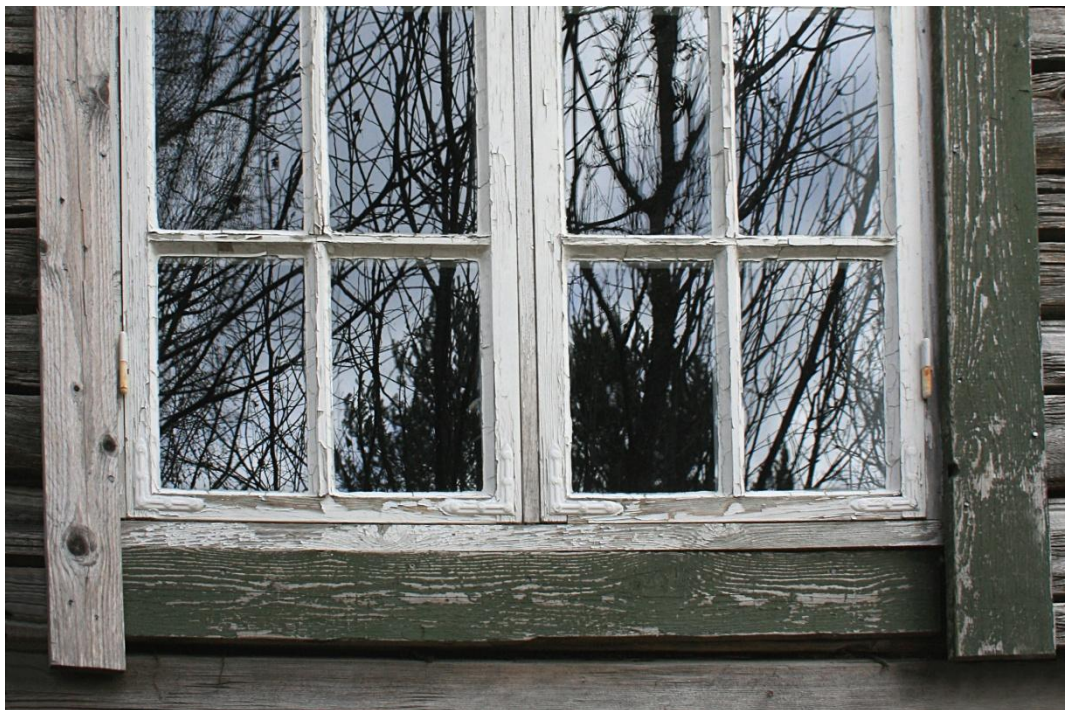
Lännen ja lounaan välisellä pitkällä seinällä sijaitsevan ikkunan maali on rapissut ja lohkeillut pois (kuva 19). Kitit näyttävät olevan hyvässä kunnossa. Samoin on etelän ja kaakon välisen päätyseinän ikkunan kanssa. Tilanne on sama myös sisäpuolella. Ulko-ovi on vanha, mutta kunnossa. Eteisen ja tuvan välisessä ovesa on maali kauniisti krakeloitunut ja kaunis juuri sellaisenaan.

Kuva 19. Ikkunankarmien maali on rapissut pois.

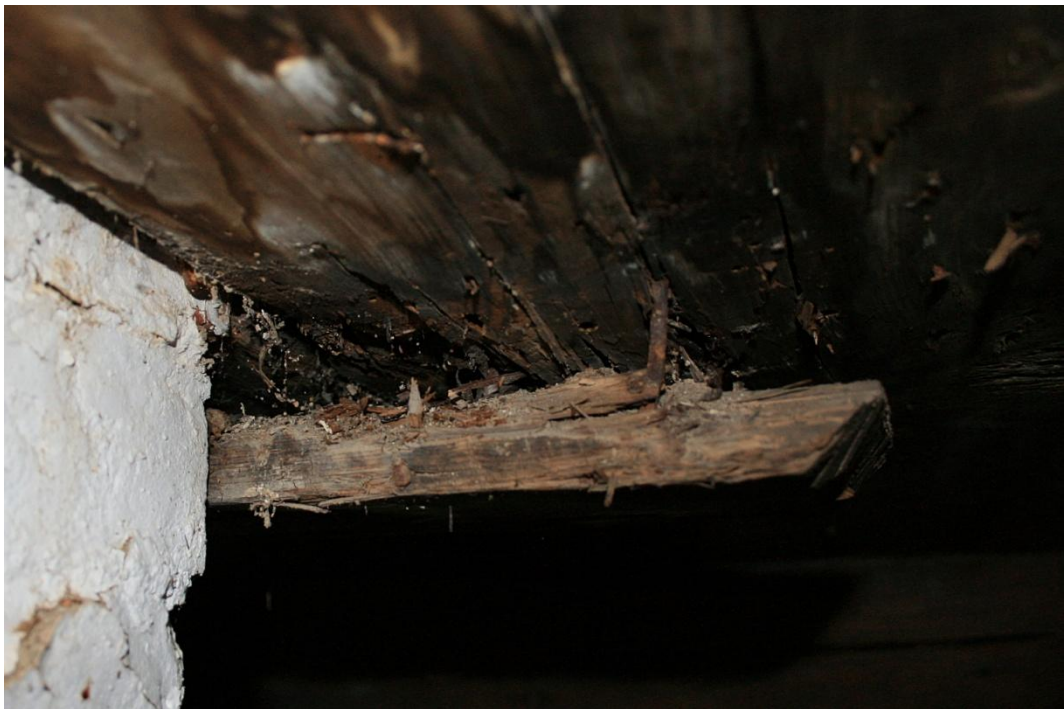
Tuvan sisäänkäynnin luona sisäkatossa on lahoa ja kahdessa kohtaa tummia läikkiä, mutta ne ovat kovia. Savupiipun nurkan kohdalla laudassa on lahoa ja tummuutta, mutta muualta on kovaa (kuva 20). Katossa on näkyvissä tummentumia lähellä etelän ja kaakon välisen päätyseinän ikkunaa ja lounaisnurkan lähetyvillä. Tummentuvat ovat kovia. Katossa ja kattopalkeissa on havaittavissa kauttaaltaan valkoisia läikkiä, jotka eivät ole hometta, vaan todennäköisesti kalkkia. Katossa näkyy myös nupinnaulojen jälkiä, mikä kertoo siitä, että tuvan puolella on katossakin todennäköisesti ollut pinkopahvi.

Kuva 20. Savupiipun nurkassa olevan laudan alla on pehmeää lahoa.

Tuvan puolelta savupiipun nurkan luona sijaitseva lauta tulee poistaa ja tarkastaa, onko lahoa myös laudan alla. Jos näin on, tulee kosteuden syy selvittää ja poistaa. Laudan ja katon kosteus saattaa johtua hiekasta, joka ei pääse kuivumaan. Tarpeen vaatiessa lauta tai laudat on vaihdettava. Katon tummat, mutta kuivat läikät eivät vaadi toimenpiteitä.

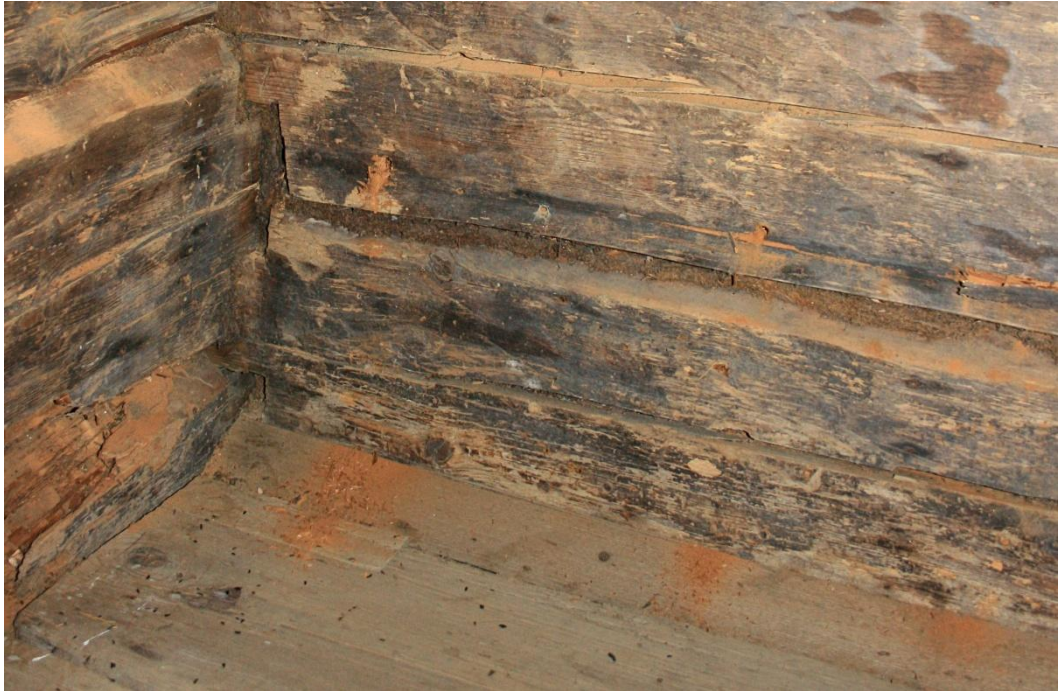
Eteisen ja tuvan välisessä seinässä, oven länsipuolella, on kahdessa alimmaisessa hirressä paljon lahoa (kuva 21). Kolmanneksi alimmassa hirressä on myös lahoa, muttei niin paljon kuin sen alapuolella olevissa. Lahoa löytyy varaston puolelta myös, muttei niin paljon kuin tuvan puolelta.

Kuva 21. Tuvan luoteisnurkassa on lahoa niin pitkällä kuin väliseinälläkin.

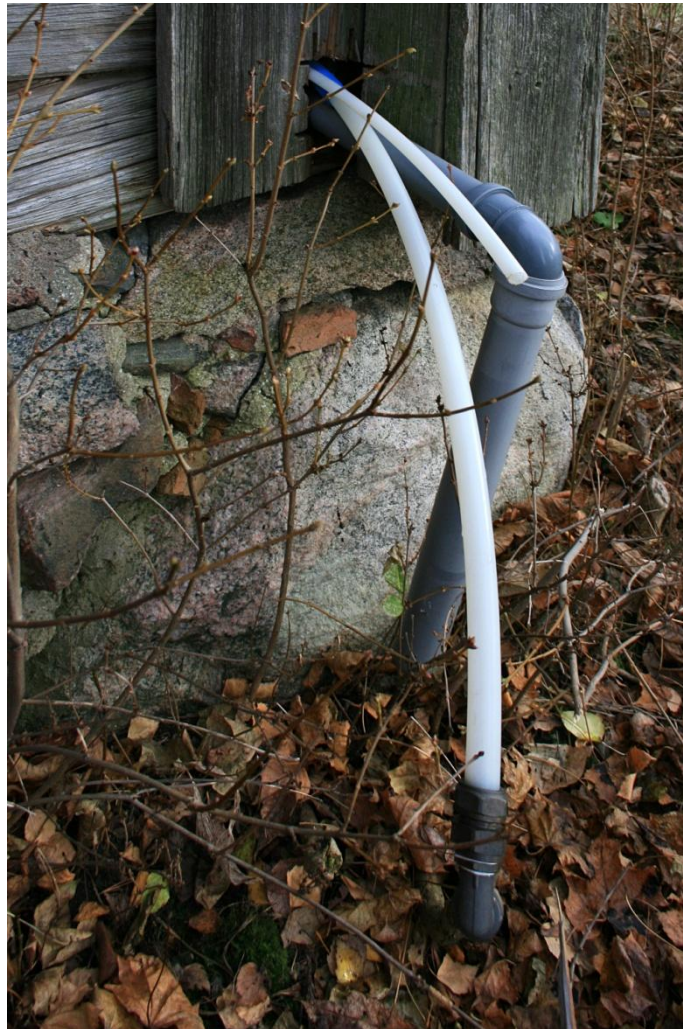
Rakennukseen tulee vesi sisälle, mutta viemäriä ei ole. Likavesi valuu putkia pitkin rakennuksen lounaisnurkalle ja siitä sitten ulos rinteeseen (kuva 22). Tasossa lavuaarin alapuolella on vanhoja kosteusläikkiä.

Kuva 22. Viemärin vesi valuu ulos rinteeseen.
