Pekka Moisanen

Ruukin luonto- ja hevoskeskuksen rakennusten nykytilan selvitys

Rakennus-
ja yhdyskuntatekniikka

Kevät 2024

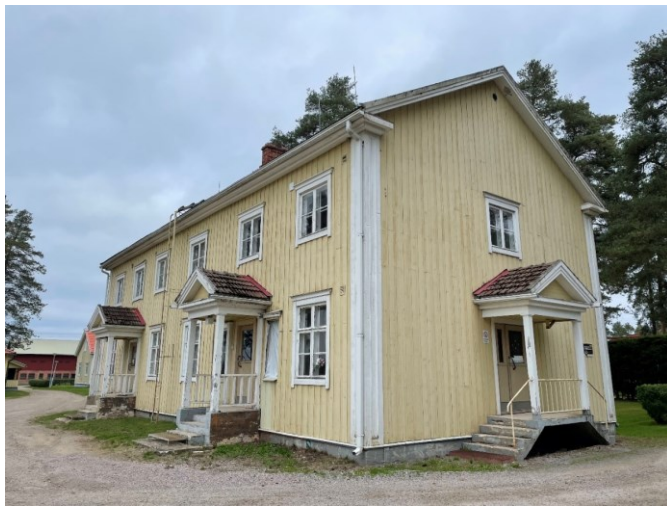
Kuva 5. Pikkupuoli.

Rakennuksen alakerrassa sijaitsee kaksi keittiötä ja pesuhuonetta, joista toiset on purettu yläkerrasta vesivahingon seurauksena valuneen veden vuoksi. Rakennus on ollut noin 5 vuotta käyttämättä ja kylmillään.

Rakennus otettiin opinnäytetyössä kuntoarvioinnin piiriin, koska rakennus edustaa pihapiirin 1920-luvulla rakennettua rakennuskantaa ja rakennukseen liittyy erityisen paljon investointi sekä korjaustarpeita. Rakennus päädyttiin jättämään pitkäntähtäimen kunnossapitosuunnitelmaehdo-

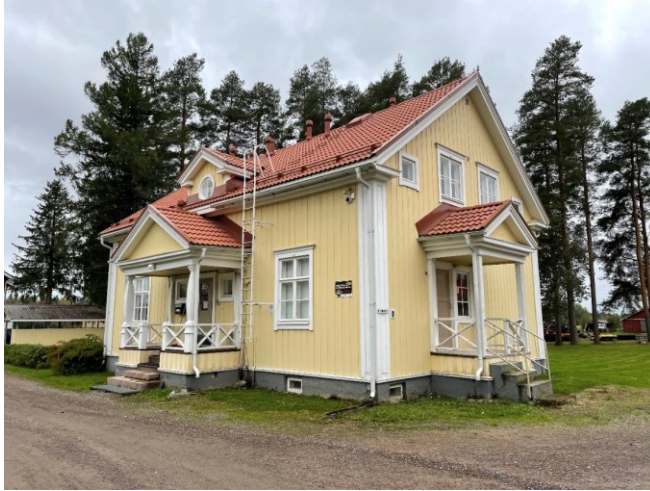
Kuva 6. Opintotoimisto.

Tämä rakennus valikoitui opinnäytetyössä kuntoarvioitavaksi. Perusteena kuntoarvioon ryhtymiselle toimi se, että rakennus edustaa 1920-luvulla rakennettua pihapiirin rakennuskantaa ja on käytössä oleva rakennus. Ennen tarkastusta rakennus on ollut muutaman viikon käyttämättä aikaisemmin välipohjassa sattuneen vesivahingon vuoksi. Rakennuksen tarkemmasta rakennusteknisestä kunnosta ei ollut myöskään ennen tarkastusta tietoa, eikä rakennuksesta löytynyt aikaisempia dokumentteja kuntoarvioinneista. Kuntoarvion perusteella rakennuksessa esiintyi jatkokutkimus- ja korjaussuunnittelutarpeita.

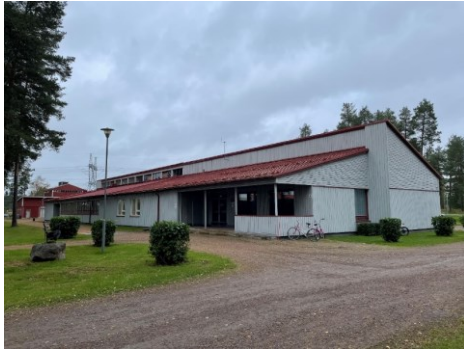
Kuva 12. Koulurakennus.

Rakennus on käytössä, mutta siihen ei enää investoida. Tätä rakennusta ei opinnäytetyössä lähdetty kuntoarvioimaan. Perusteena tälle toimi se, että tilaajalla oli selkeä näkemys siitä, että rakennus tullaan korvaamaan tulevaisuudessa uusilla tiloilla. Rakennuksen luoteispäädystä on ollut sisäilmaongelmia, joita on korjattu. Korjaukset eivät kuitenkaan ole tuottaneet haluttua lopputulosta rakennuksen sisäilman laadun suhteen. Osa rakennuksen tiloista on käyttökiellossa.

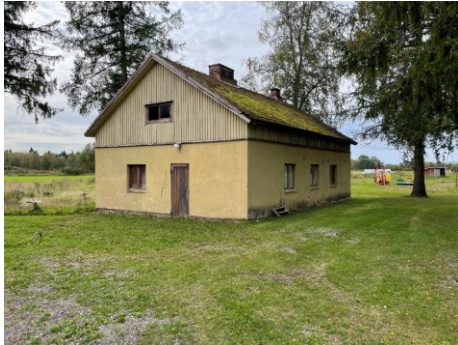
Kuva 13. Oppilassauna.

Tämä rakennus rajattiin opinnäytetyössä kuntoarvioinnin ja pitkäntähtäimen kunnossapitosuunnitelmaehdotuksen ulkopuolelle. Rakennus on purkukuntoinen, eikä se ole ollut pitkään aikaan käytössä.
