JÄLLEENRAKENNUSKAUDEN PIENTALON SÄILYTTÄMINEN JA SEN ELIN- KAAREN JATKAMINEN

Puurunen Amanda
Opinnäytetyö
Kevät 2024
Rakennustekniikan tutkinto-ohjelma
Oulun ammattikorkeakoulu

Opinnäytetyön nimi: Jälleenrakennuskauden pientalon säilyttäminen ja sen elinkaaren jatkaminen

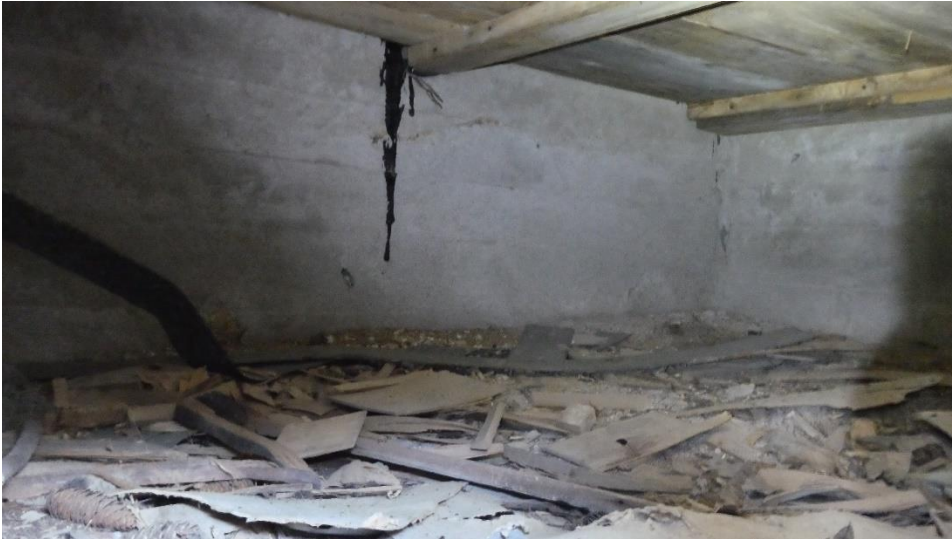
Rakennuksessa on sokkeliperustus ja tuulettuva alapohja. Ei ole tiedossa, onko perustuksissa käytetty anturaa vai ei. Ei myöskään ole tiedossa, että missään vaiheessa olisi rakennettu salaojituksia. Tarkastuskaivoja ei ole havaittavissa tontilla. Alapohjassa ei havaittu, että sokkelissa olisi halkeamia tai rakenteellista vikaa (kuva 1). Ulkoa kuitenkin on nähtävissä, että erityisesti rakennuksen nurkissa ainakin sokkelin rappaus on paikoin rapissut ja halkeillut (kuva 2). Näiden halkeamien korjausta suositellaan sillä ne ovat aina reitti kosteudelle päästä rakenteisiin.

KUVA 2. Sokkeli alapohjasta kuvattuna. Valumajälki liittyy todennäköisesti puurakenteiden kosteudelta suojaamiseen, johon on käytetty ennen esimerkiksi tervaa.

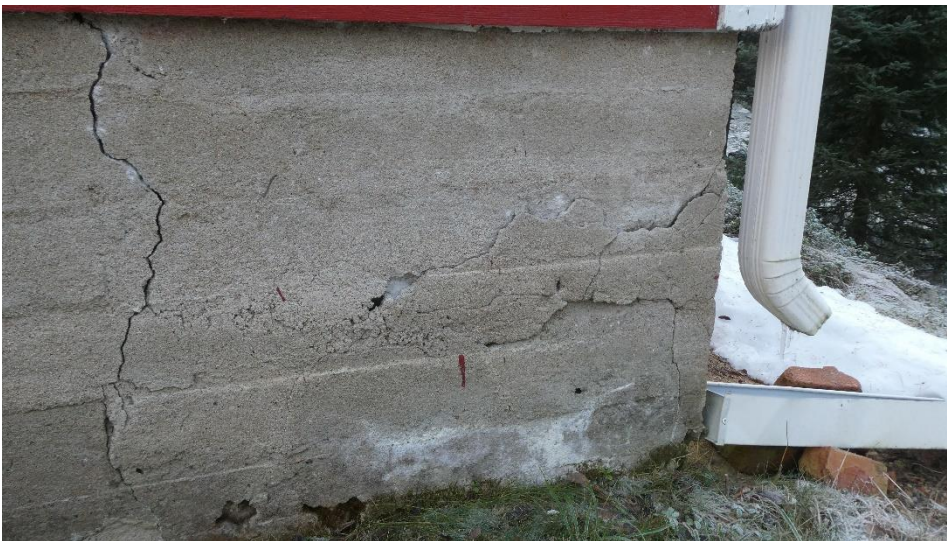
KUVA 3. Sokkelissa halkeamia rannan puolen nurkissa. Aiheuttajana todennäköisesti routa ja maan liike.

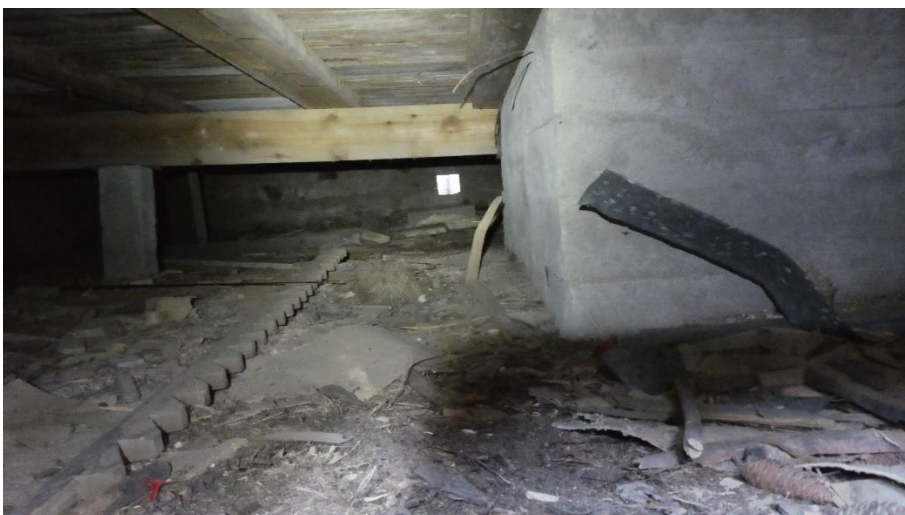
Rakennuksessa on tuulettuva alapohja (kuva 3). Rakenteet ovat puiset eli kyseessä on niin sanottu rossipohja ja rakenteita kannattavat betonipilarit. Alapohjan ryömintätilassa oli jonkin verran rojua ja roskaa, mutta itse rakenteet vaikuttivat nähtäviltä osilta ehyiltä ja siisteiltä. Alapohjan tuuletus tapahtuu tuuletusaukoista, joita on joka seinustalla vähintään yksi kappale. Tuuletusaukot on peitetty tarkoitukseen sopivalla alumiiniritalällä, joka kuitenkin mahdollistaa tuulettumisen (kuva 4).

Alapohjan rakenteissa ei voitu silmänmääräisesti havaita merkkejä kosteusvauriosta. Kosteusvaurion mahdollisuutta ei voida sulkea pois ilman varsinaisia mittauksia mutta käytettävissä olevien tietojen perusteella alapohjan tuuletus vaikuttaisi riittävältä. Ylimääräisen rojun poistamista ryömintätilasta kuitenkin suositellaan.

KUVA 4. Tuulettuva alapohja. Oikealla nähtävissä uunin perustukset ja maassa päreiden asentamisessa käytetty muotti.

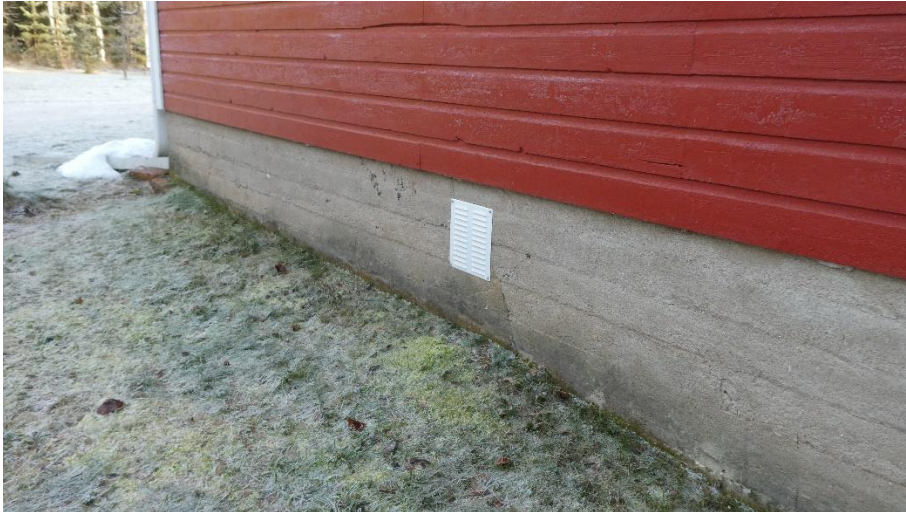
Ryömintätilan tuulettamista ei nykyohjeiden mukaan tulisi suunnitella liian suureksi. Talviaikaan liian suuri tuuletus viilentää ryömintätilaa ja sen suhteellinen kosteus nousee, jolloin kosteuden tiivistymisriski ryömintätilassa lisääntyy. Jo vanhentuneen ohjeen RIL 107-2012 mukaan tavanomaisella rakennuspaikalla sijaitsevan ryömintätilallisen rakennuksen tuuletusaukkojen pinta-alan tulisi olla 1 ‰ alapohjan pinta-alasta eli 0,1 % (11). Tätä ohjetta viitteenä käyttäen arvioidaan, että yhden tuuletusaukon pinta-ala on noin 0,0625 m², yhteenlaskettu pinta-ala neljälle aukolle on 0,25 m². Rakennuksen alapohjan pinta-ala noin 69 m², tästä laskettuna 0,1 % on 0,069 m². Jäädään siis niukasti alle tuon vanhentuneen ohjeen suositteleman 1 ‰. Liika tuuletuskaan ei ole hyväksi, joten tämän perusteella ei suositella tuuletusaukkojen lisäämistä.

KUVA 5. Tuuletusaukot suojattu siihen tarkoitettu säleiköllä. Ei tietoa millainen luukku paikalla on ollut enne kunnostustöitä.

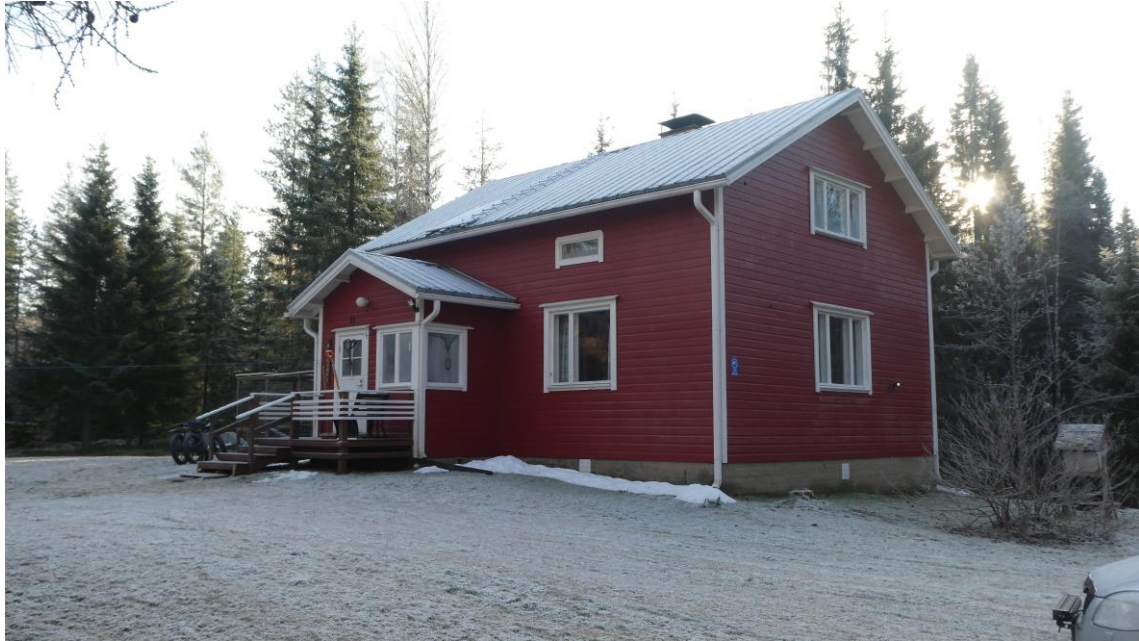
Rakennuksen julkisivu on siistissä kunnossa (kuva 6). Vuorilaudoissa ei ole havaittavissa halkeamia tai vääntymistä. Huoltomaalaus on todennäköisin seuraava vaadittava toimenpide. Jos käytetty maalityyppi ei ole tiedossa niin suositellaan maalinäytteen ottamista ja sen lähettämistä laboratorioon, jotta voidaan käyttää samaa maalityyppiä kuin aiemmin.

KUVA 6. Päärakennuksen maalipinta on siisti. Edes etelän puoleisella seinällä ei ole havaittavissa auringon aiheuttamaa maalin haalistumista. Talon takana myös isoja puita jotka suojaavat sitä auringolta.

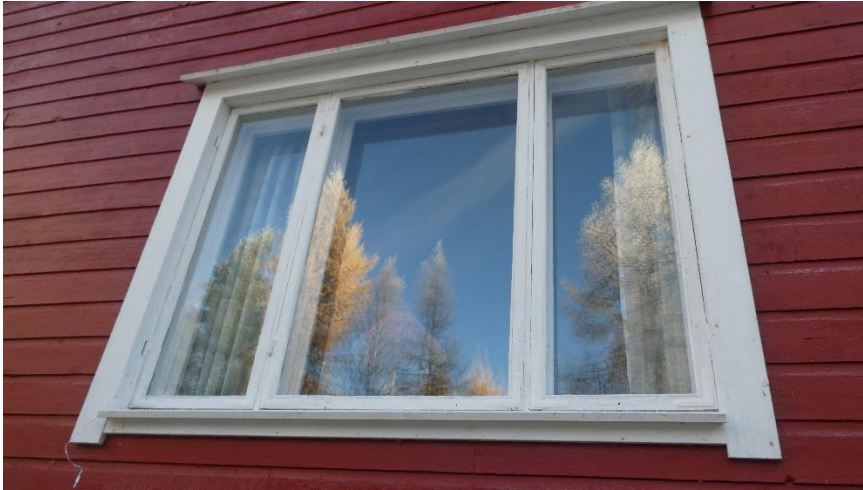
Kohteen kaikissa ikkunoissa on puukarmit ja sekä tuplasit (kuva 7). Ikkunat ovat alkuperäiset, kaikki lasiruudut ovat ehjiä ja mekanismit toimivia. Lähes kaikissa ikkunoissa on nähtävissä maalin hilseilyä puuosissa (kuva 8). Ikkunoille määritelty U-arvo kertoo ikkunan läpi johtuvan energian määrästä. Vanhoilla puuikkunoilla U-arvo koostuu lasiosan U-arvosta ja puuosien U-arvosta. Näin iäkkäille ikkunoille on vaikea määrittää U-arvoa. Mikäli halutaan parantaa energiatehokkuutta, suositellaan ikkunoiden päivittämistä nykyaikaisiin puualumiini-ikkunoihin. Jos vanhat ikkunat halutaan säilyttää ja ennallistaa, suositellaan vanhan irtoavan maalin poistoa ja karmien uudelleen maalausta.

KUVA 7. Nykyiset ikkunat ovat alkuperäiset. Tämä ikkuna on ainut kolmiruutuinen ikkuna, muuta ovat kaksiruutuisia.

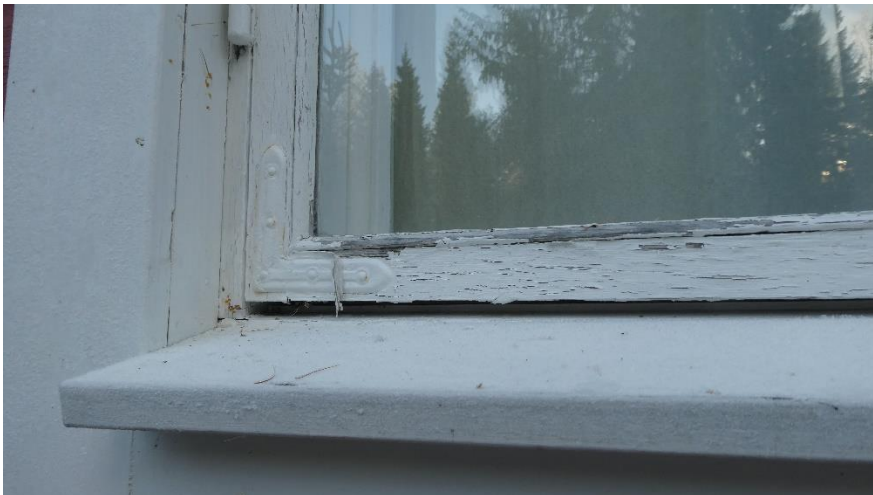
KUVA 8. Maalin hilseilyä ikkunan puitteissa. Jos ikkunat haluaisi ennallistaa tulisi vanha maali poistaa ennen uudelleen maalausta.

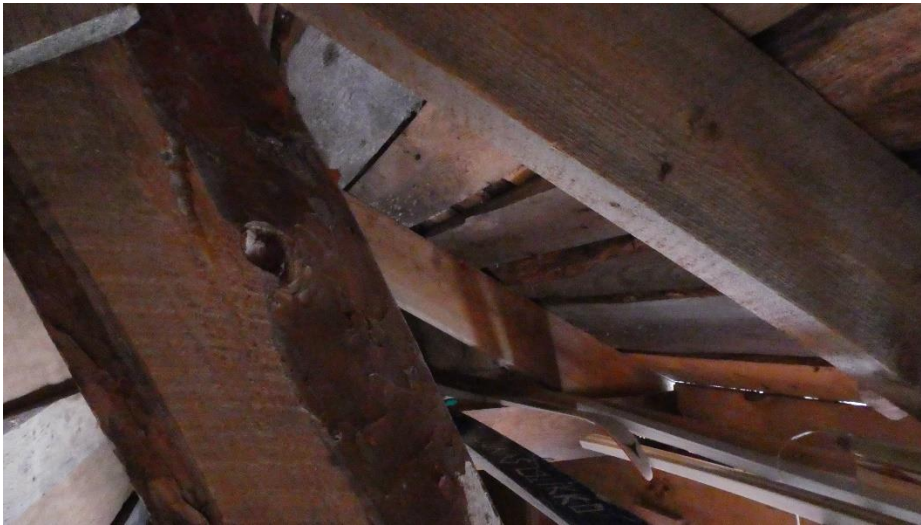
Rakennuksessa on harjakatto ja katossa läpivientinä on harjalla hormi. Yläkerrassa on molemmilla pitkillä seinustoilla ajalle tyypilliset rakennuksen mittaiset kylmät varastokomerot. Kattorakenteita päästiin tarkastelemaan näiden komeroiden kautta eikä niissä tai läpivienneissä havaittu vuotoja. Katossa ei ole minkäänlaisia eristeitä ja kattoristikot ovat nähtävissä (kuva 9) varastokomerosta käsin. Pystyttiin myös toteamaan, että ruoteiden päällä on vanhan pärekatto (kuva 10). Puurakenteissa ei ollut merkkejä kosteusvauriosta, rakenteet olivat vain iänmukaisesti värjäytyneet.

KUVA 9. Kattoristikot näkyvillä yläkerran käyttöullakoilla.

Ei ole tiedossa, että myöskään yläkerran huoneen ja vesikaton välillä olisi minkäänlaista eristystä. Varsinkin talvisin huone on todella kylmä eikä sitä käytetä ollenkaan asuinkäytössä. Nykyaikaisen eristyksen asentamista yläpohjaan suositellaan. Asennuksessa tulisi huomioida, että yläpohjaan jää hyvin tuulettuva ilmatila vesikatteen ja lämmöneristeen väliin.

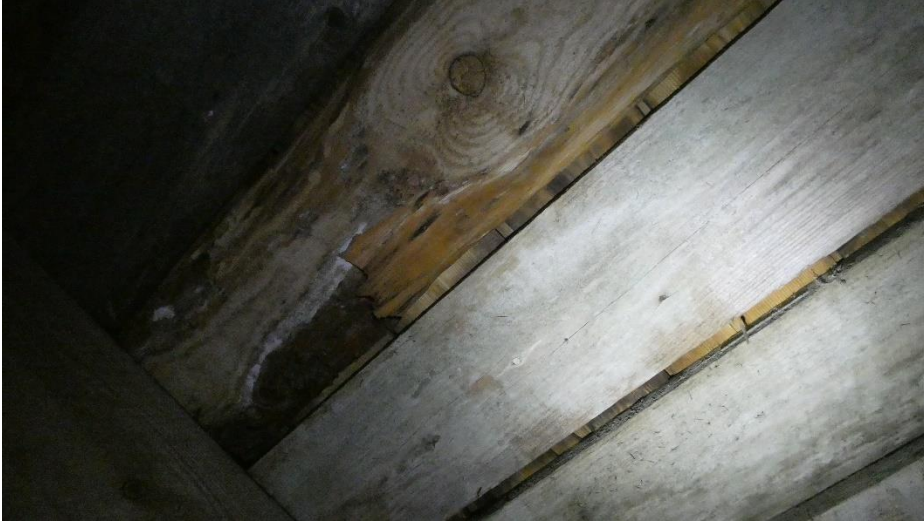
KUVA 10. Alkuperäinen pärekatto on nähtävissä ruoteiden välistä. Ruoteet ajanpatinoimat ja lahoamista havaittavissa.

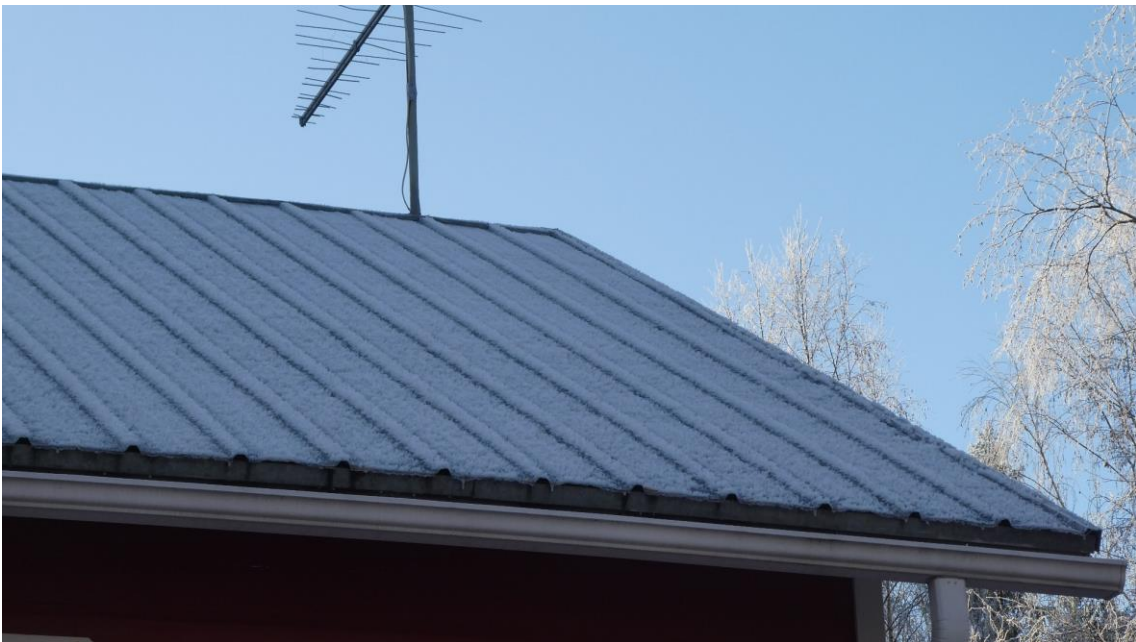
Alkuperäinen vesikate on ollut huopakatto. Kunnostustöiden yhteydessä huopakatto on vaihdettu peltikatteeseen (kuva 11). Jostakin syystä vanhaa huopakatetta ei ole jätetty uuden katteen alle aluskatteeksi, vaan se on poistettu kokonaan ennen peltikatteen asennusta. Nykyisen peltikatteen alla on vain pärekatto.

KUVA 11. Sinkitty profiilipeltikate ja muovipinnoitettu vesikouru syöksyineen. Ajalle tyypillinen antenni katon harjalla.

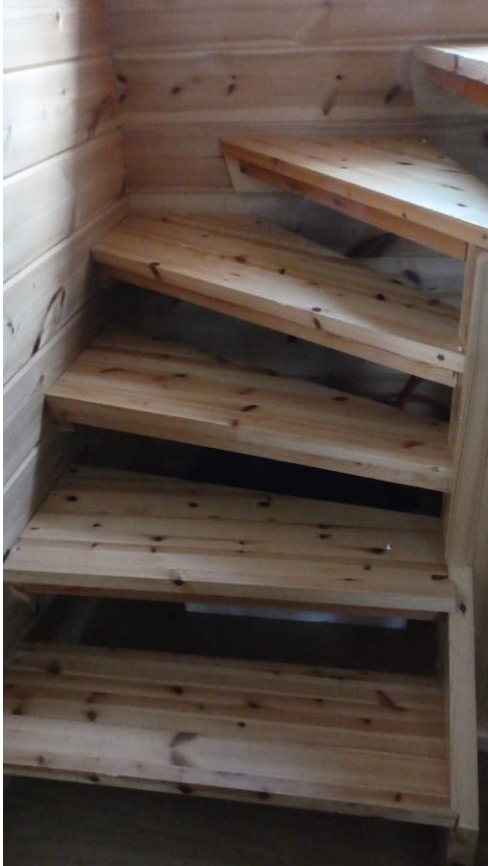
Sisätiloissa on yhdet portaat yläkertaan (kuva 12). Portaat on uusittu kokonaisuutena muiden peruskorjausten yhteydessä ja ne ovat täyspuiset kiertävät U-portaat. Portaiden kunto on erinomainen eivätkä ne vaadi mitään toimenpiteitä.

KUVA 12. Yläkertaan vievät täyspuiset portaat. Kuvassa näkyy myös seinien hirsipanelointia.

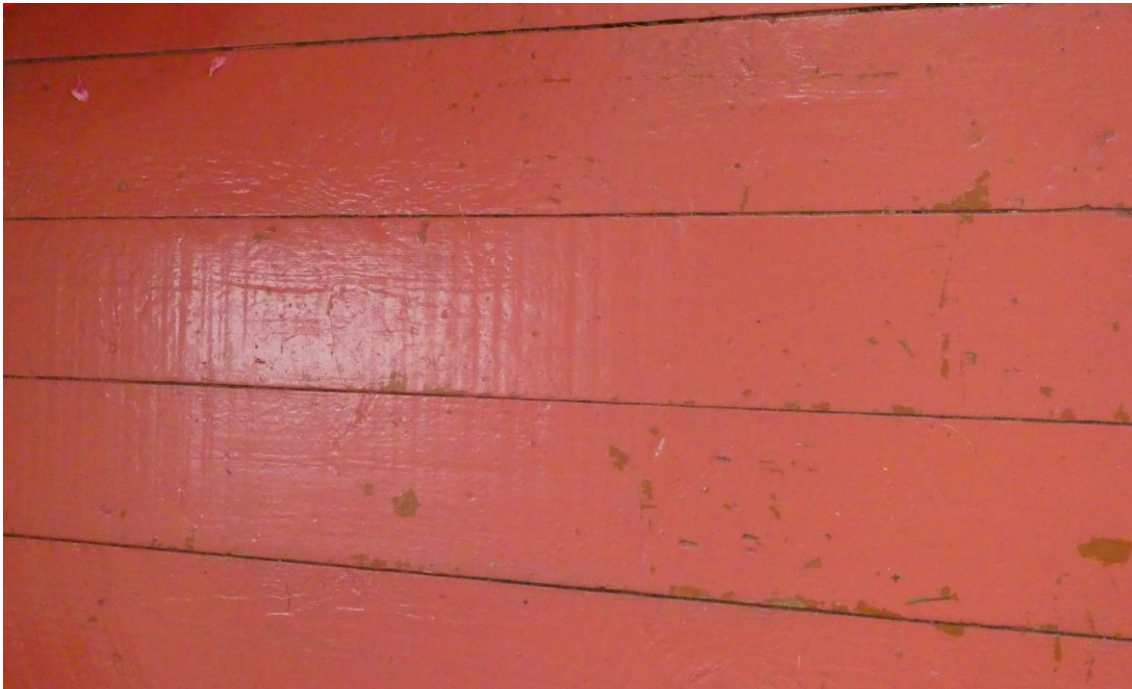
Lattiapinnat on päivitetty peruskorjausten yhteydessä. Kylmä eteinen on ainut tila, jossa on oletettavasti alkuperäinen lankkulattia näkyvässä (kuva 13). Lattia on käsitelty punaiseksi. Ala- ja yläkerrossa on laminaattilattiat. Lattiat ovat hyvässä kunnossa eivätkä vaadi korjauksia.

KUVA 13. Kylmän eteisen vanha puulattia. Lattia on karkeasti höylättyä puutavaraa ja se on maalattu useaan kertaan. Lattian hionta ja uudelleen maalaus kustannukset ovat 17,80e/m².

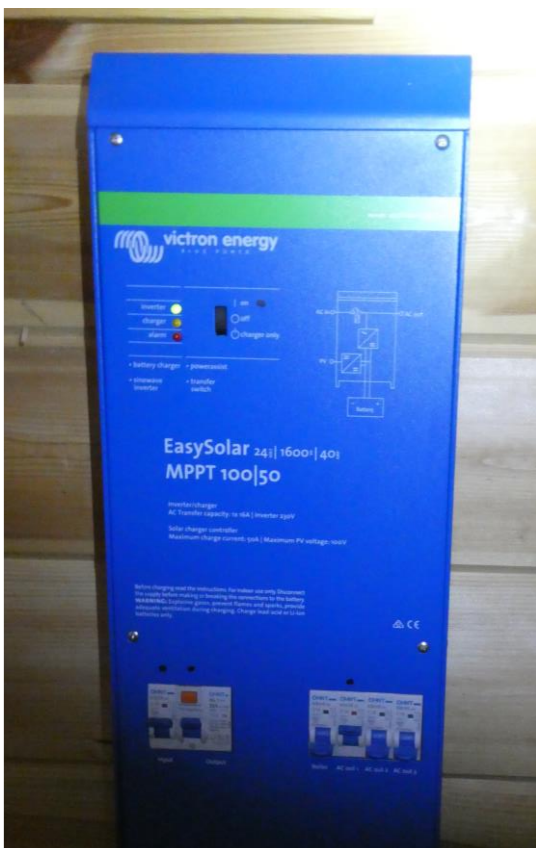
KUVA 14. Aurinkopaneelien invertteri akkuineen sijoitettuna sisälle portaiden alle.
