1800-LUVUN HIRSITALON KORJAUS JA ENERGIATEHOKKUU-
DEN PARANTAMINEN

Opinnäytetyö
Toukokuu 2015

Liite 1. Kuntotarkastus

Toimeksiantaja:	Kohteen omistaja
Osoite:	Varparanta, Kontiolahti
Ajankohta:	Kevät 2015
Tarkastaja:	Mika Halonen, rakennusinsinööriopiskelija. (amk)

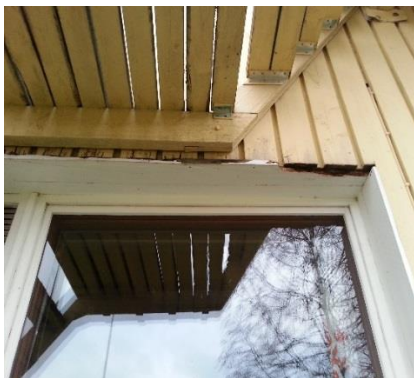
Kohteen sokkelin ulkopinta on halkeillut nurkkien sekä jyrkkien maanpinnan muutosten kohdilla, muutoin sokkeli on hyvässä kunnossa. Ulkoverhous on kauttaaltaan päässyt huonoon kuntoon. Maalipinta on hilseillyt voimakkaasti, jolloin vesi sekä auringon ultravioletti säteily ovat vahingoittaneet puuta. Lautaverhoilu on lahonnut alareunoista, ja paloja puusta on irronnut kokonaan. Ikkunan puitteet ja karmit ovat monin paikoin päässeet lahoamaan ja murtumaan. Rakennuksen yksi nurkka on lahonnut rungon läpi, jolloin olohuoneeseen pääsee virtaamaan kylmää ilmaa suoraan ulkoilmasta. Lisäksi ulkoverhouksen tuuletusrako on liian pieni toimiakseen tarkoituksen mukaisesti.

Kuva 2. ikkunan puitteet huonokuntoiset Kuva 3. Ulkoverhouksen pahoja lahovaurioita

Sokkelin halkeamien syvyys ja leveys tulee mitata ja mahdollisesti rapata pinnat uudelleen. Jos halkeamat johtuvat maaperän painumisesta tulee perusmaata vahvistaa salaojien lisäämisen yhteydessä. Ulkoverhouksen kunto on niin huono, että se tulee vaihtaa uuteen. Ulkoverhouksen vaihdon yhteydessä tulee myös ikkunan puitteet vaihtaa. Ulkoverhousta

vaihdettaessa pitää vanhat tuulensuojalevyt poistaa, tehdä mittauksia hirsirungon kunnosta ja arvioida kuinka laajoja lahovaurioita runkoon on syntynyt. Runkoon pitää asentaa toimivat tuulensuojalevyt, lisäeristys sekä ristikoolaus, jolloin saavutetaan 30mm vapaa tuuletusrako ja 25mm kiinnityskoolaus. Tämän päälle voidaan asentaa uusi ulkoverhous.

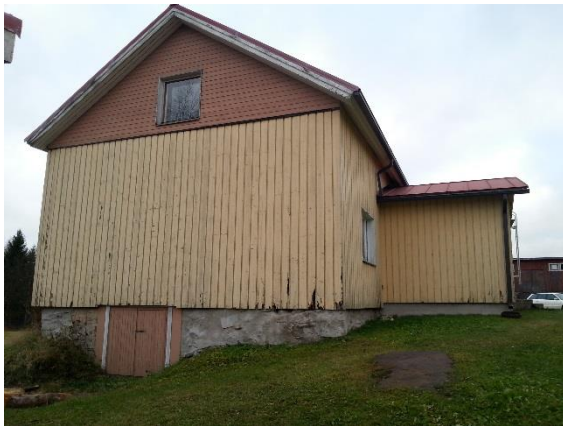
Kohteesta puuttuu salaojitus, mikä lisää kosteuden määrää ryömintätilassa sekä sokkeleissa. Salaojituksen tehtävä on siirtää pohjavettä pois sokkelin sekä alapohjan alapuolelta, ettei kosteus pääse imeytymään rakenteisiin tai höyrystymään ryömintätilan ilmaan. Sadevesijärjestelmät ovat hyvin huonossa kunnossa, sillä sadevesikourut on asennettu osittain väärin ja niiden toimivuus on kyseenalaista. Syöksytorvien liittymät sadevesikouruihin ovat osittain täysin toimimattomia, ja aiheuttavat selviä vuotoja rakenteisiin. Syöksytorvet laskevat sadeveden suoraan sokkelin juureen, josta ne valuvat joko pintavesinä tai imeytyen maaperään kastellen sokkeliä. Sadevesien kokoojakaihoa tai muuta toimivaa järjestelmää ei ole. Lisäksi korkean julkisivun johdosta viistosade on aiheuttanut merkittäviä vaurioita julkisivuihin.

Kuva 4. Sadevesijärjestelmät ja salaojat puuttuvat, kallistukset osittain väärin.

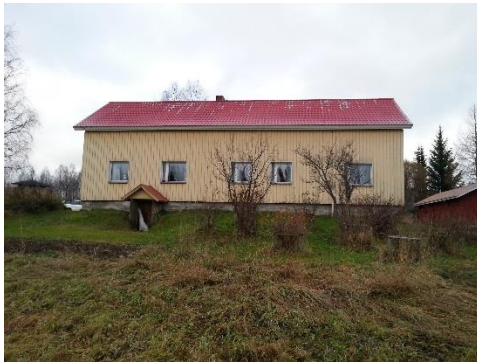
Vesikattorakenne vaikuttaa olevan vesitiivis, mutta kaipaa välittömästi huoltoa. Maalipinta on halkeillut ja katosta irtoaa jatkuvasti tuulen mukana suuria ”maalilaattoja”. Vesikattorakenne ei ole toimiva, sillä nykyisin päällekkäin on kolme vesikatetta: Päre, huopa ja pelti. Tuuletus vesikatteen alla on liian vähäinen ja kondenssisuoja puuttuu kokonaan. Kondenssisuoja asennetaan peltikatteen alapuolelle siirtämään pellin alapintaan tiivistyneen ja tippuvan veden pois yläpohjasta. Kattotuolit ja aluslaudoitus ovat ehjät, mutta niissä on havaittavissa kosteuden valumisjälkiä.

Kuva 5. Vesikatteen maali vaurioitunut

Kattoremontti tulee tehdä lähivuosina. Kattoremontin yhteydessä tulee poistaa vanhat vesikattemateriaalit, tarkistaa kattotuolien kunto ja mahdollisesti vaihtaa ne uusiin, poistaa hirsirungon ylin hirsikerros suurten lahovaurioiden vuoksi, vaihtaa yläpohjaneristeet puhallusvillaan, lisätä kondenssisuoja, viedä viemärin tuuletusputkien sekä ilmanvaihtoputkien päät vesikatteen ulkopuolelle ja uusiksi hormit. Hormin päälle on hyvä asentaa heti ”piipun hattu” jotta vältetään liian suuri kosteuden kertyminen hormiin.

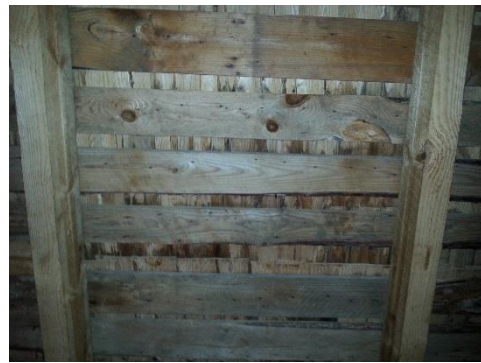
Kuva 6. Vesikatteen alla ei kondenssisuojaa vaan vanhat katemateriaalit

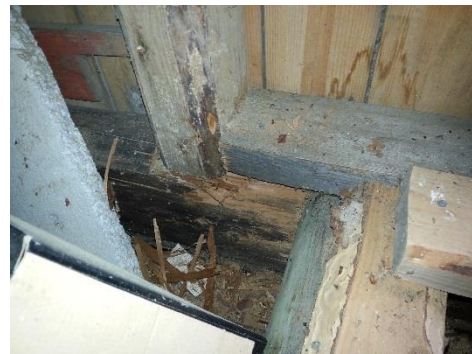
Yläpohjassa eristeenä on puru, jota ei ole suojattu katosta aiheutuvalle kondenssivedelle. Puru on kuivaa ja kirkasta. Yläpohjan rakenteet ovat pääosin toimivassa kunnossa, mutta kattotuoleissa ja laudoituksissa on selviä veden valumajälkiä. Hirsikehikon ylin hirsikierros sekä ulkoportaiden läpivientien kohdalla olevat hirret ovat lahonneet pahoin. Yläpohjan tuuletus on riittämätön, eikä reunoille ole asennettu tuulenohjaimia. Viemärin tuuletusputki, liesituulettimen kanava sekä saunan ja pesuhuoneen ilmanvaihtoputket on katkaistu yläpohjatilaan. Lisäksi putkien eristys puuttuu osittain kokonaan ja osa putkista on tulpattu muovipurkeilla. Putkien jättäminen yläpohjatilaan aiheuttaa suuren kosteus- tuoton tilaan. Huonetiloista tuleva lämmin kostea ilma tiivistyy syksyllä, talvella ja ke- vällä kylmiin yläpohjarakenteisiin ja aiheuttaa homehtumisriskin.

Kuva 8. Portaiden läpiviennin lahovaurio

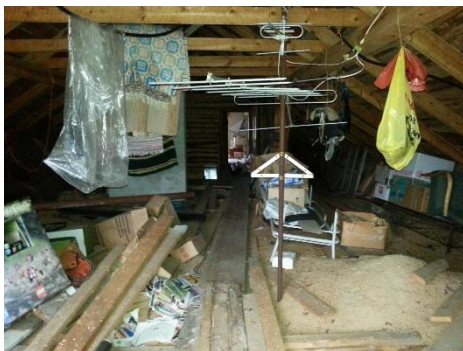
Kuva 9. Yläpohjan ylimääräistä ainesta ja purueriste

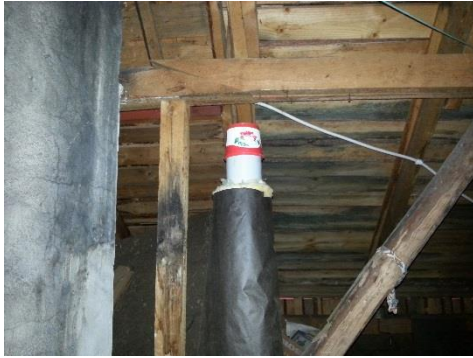
Kuva 11. Tulpattu tuuletusputkenpää

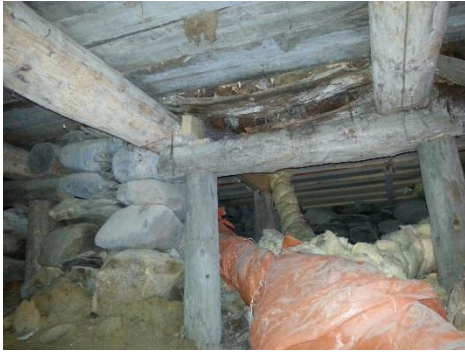
Alapohja on paikoin erityisen huonossa kunnossa, ja tilassa on voimakas mikrobiperäinen ja kellarimainen haju. Useita palkkeja sekä pilareita on lähtenyt lahoamaan ja paikoin lahovauriot ovat tuhonneet rakenteen täysin. Alapohjan lautarakenne on paikoin lahonnut pahoin ja aiheuttanut jopa lattian ”putoamisen”, tästä syystä yhden makuuhuoneen lattian nurkka on painunut voimakkaasti. Alapohjan puurakenteissa on havaittavissa selkeää valkoista kasvustoa, jonka laatu tulee selvittää viipymättä laboratoriokokeilla. Alapohjan eristeenä toimiva turve on alkanut ”pölyyntymään” sekä murenemaan. Alapohjan maaperä on hienoa hiekkaa eikä sitä ole eristetty. Alapohjatilassa on kahdesti tapahtunut vesiputken murtuminen ja lisäksi pohjavettä on ajoittain päässyt nousemaan tilaan. Vesi- ja viemäriputkien eristeet ovat puutteellisia. Lisäksi tilaan on kasattu remonttien ja vuosikymmenien kuluessa erinäistä lahoa puumateriaalia, orgaanisia aineita, muoveja, eriste villaa ym. sinne kuulumatonta materiaalia. Olohuoneen sekä laajennuksen maanvarainen laatta on pääasiassa hyvässä kunnossa.

Kuva 12. Alapohjan kosteus- ja lahoaurio

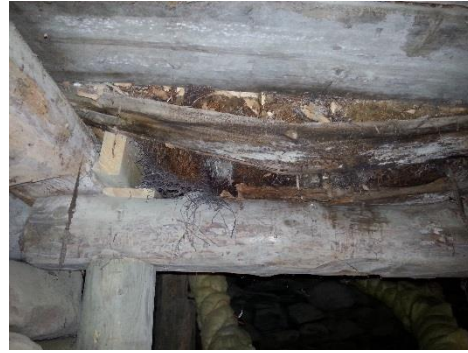
Kuva 13. Alapohjan täydellinen lahoaminen

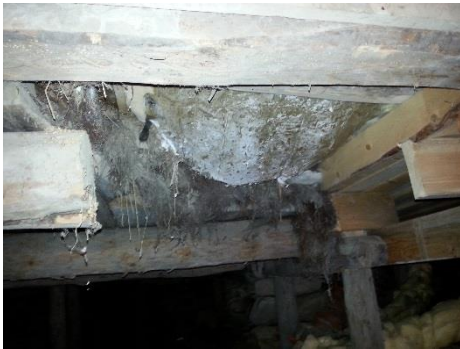
Kuva 14. Alapohjasta puuttuu iso pala

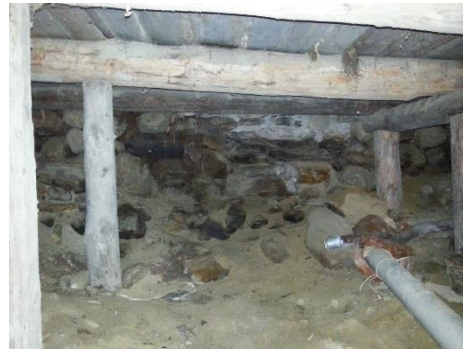
Kuva 15. Eristämätön viemäriputki

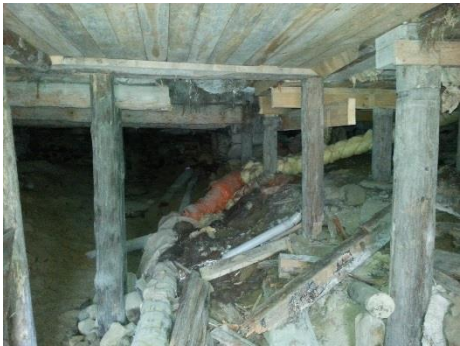
Kuva 16. Alapohjaan kuulumatonta materiaalia

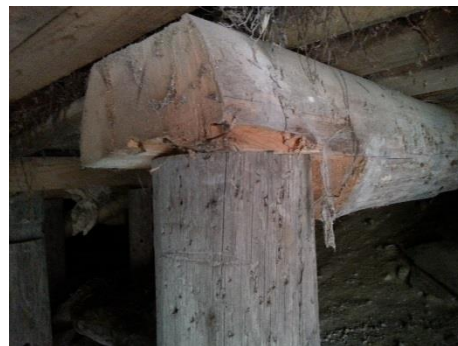
Kuva 17. Lahonnut palkin pää.

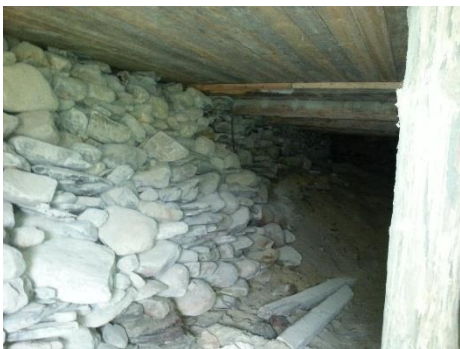
Kuva 18. Kiviladelmä siisti, tuuletus riittämätön

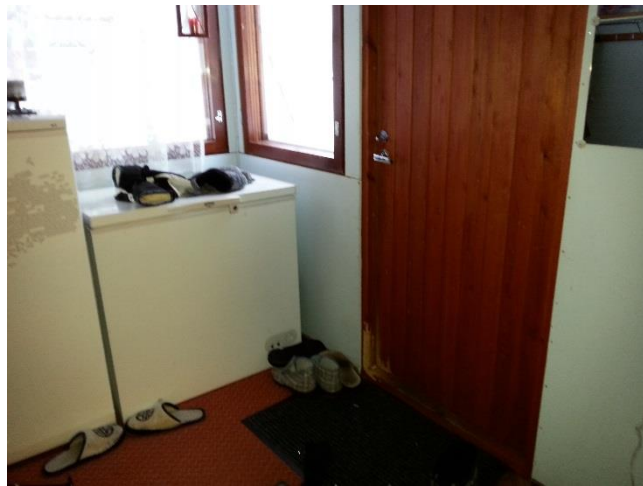
Kuva 20. Pääsisäänkäynti, oven alanurkan rikkoutuminen.

Ulko-ovien tiivisteet tulee uusia, jotta ilmanvuoto eteiseen vähenee. Lisäksi eteisten lämmitystä tulee parantaa, jotta tiloista tulee lämpimiä. Eteisissä säilytetään kenkiä, joista lattialle sulaa vettä. Veden höyrystyessä ilmaan ja kylmän ilman vuotaessa ovista läpi, tapahtuu pinnoille ja rakenteisiin tiivistymistä, joka edistää lahoamista, kosteusvaurioita ja jopa homehtumista. Myös eteisiin on ajankohtaista tehdä täydellinen pintaremontti.

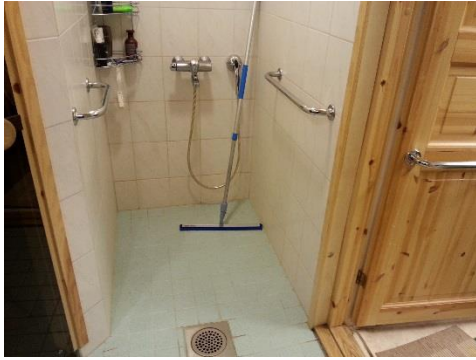
Kuva 21. Silikonisaumat uusittava

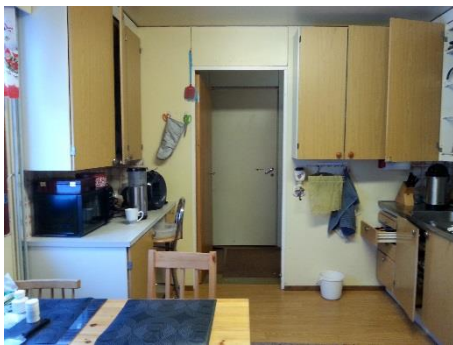
Kuva 22. Keittiön kiintokalusteet ovat vanhat

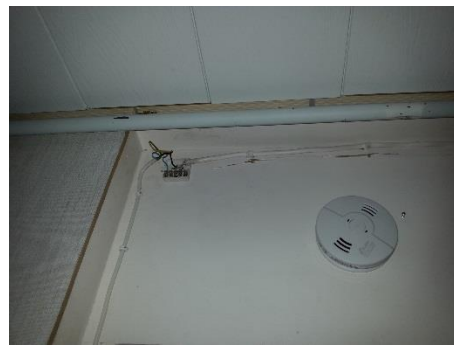
Kuva 23. Vanhat pinnat jätetty uusien alle

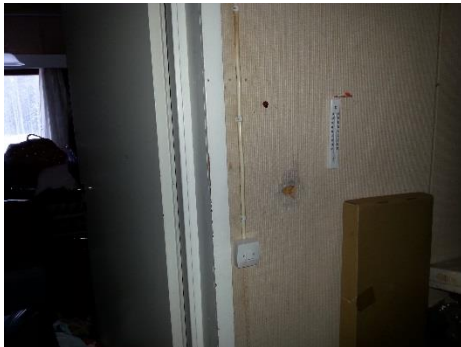
Kuva 24. Vanhat pinnat kuluneet ja rikkoutuneet

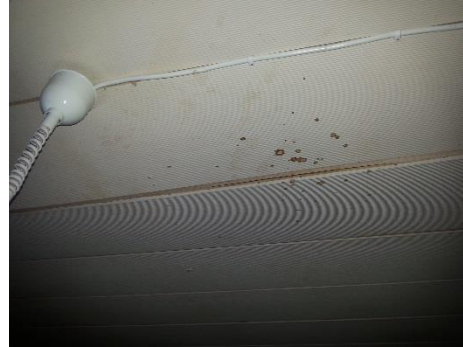
Kuva 25. Romahtanut sisäkatto ja kosteusjälkiä.

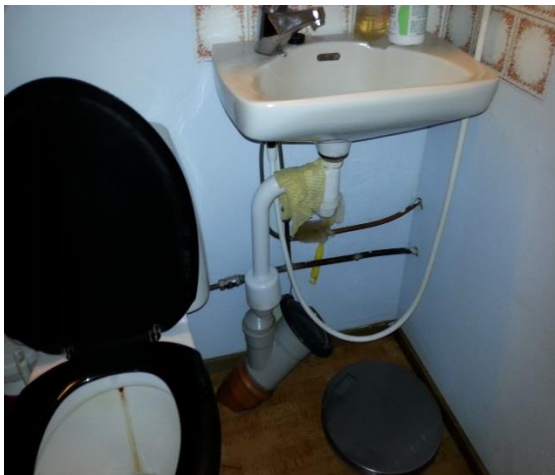
Kuva 28. Kupariputkia ja väärät putkensovittimet

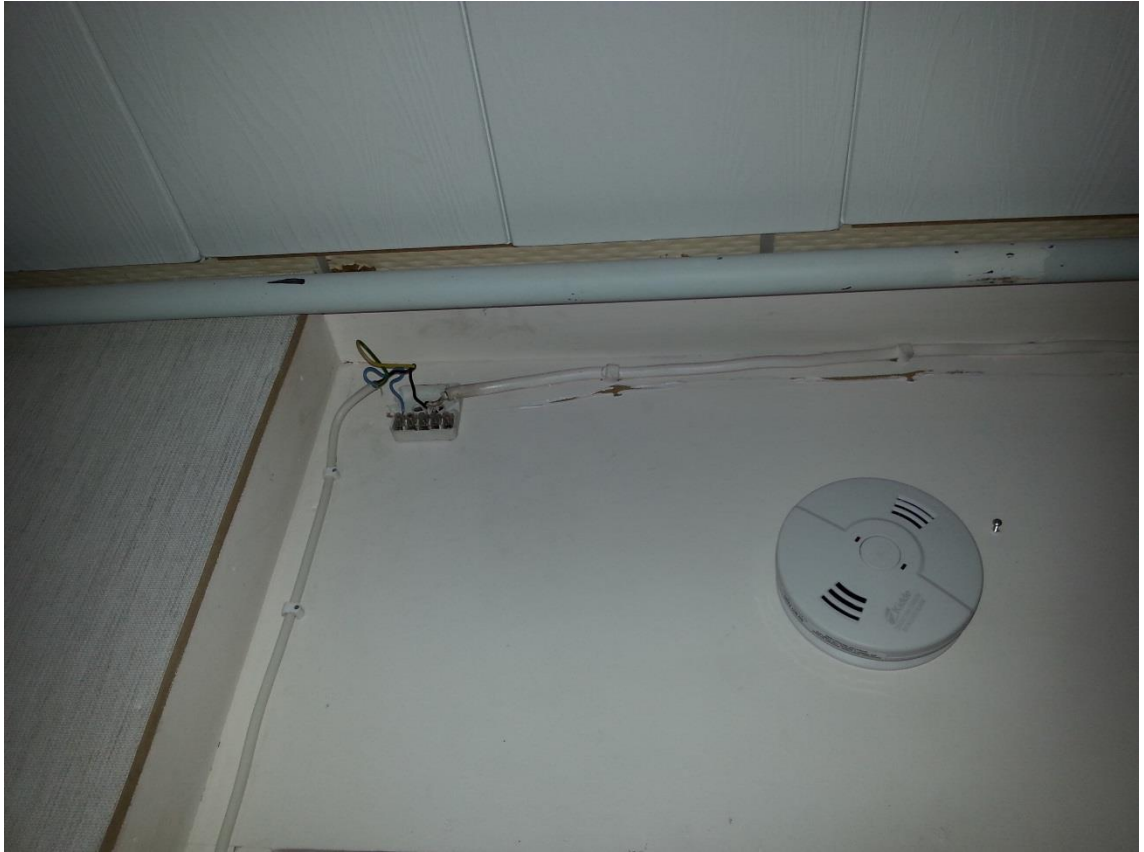
Antenniverkko perustuu yläpohjassa sijaitsevaan harava-antenniin, jonka toimivuus on hyvä. Sähköt perustuvat maadoittamattomaan vanhaan järjestelmään. Osa kaapeleista on metallipäällysteisiä. Pannuhuoneen yhteyteen on tehty uusi pääkeskus, jota ei vielä ole otettu käyttöön pesuhuonetta lukuun ottamatta. Pistorasioiden määrä huoneissa on vähäinen, 0-4 kpl huonetta kohti.

Kuva 29. Vaarallisia ”sähkökytkentöjä”
