SELLUTEHTAAN SÄHKÖKESKUSTEN RELESUOJAUKSIEN
KUNTOKARTOITUS

Sähkötekniikan koulutusohjelma
2015

CONDITION SURVEY OF MOTOR CONTROL CENTERS RELAY PROTECTION OF PULP MILL

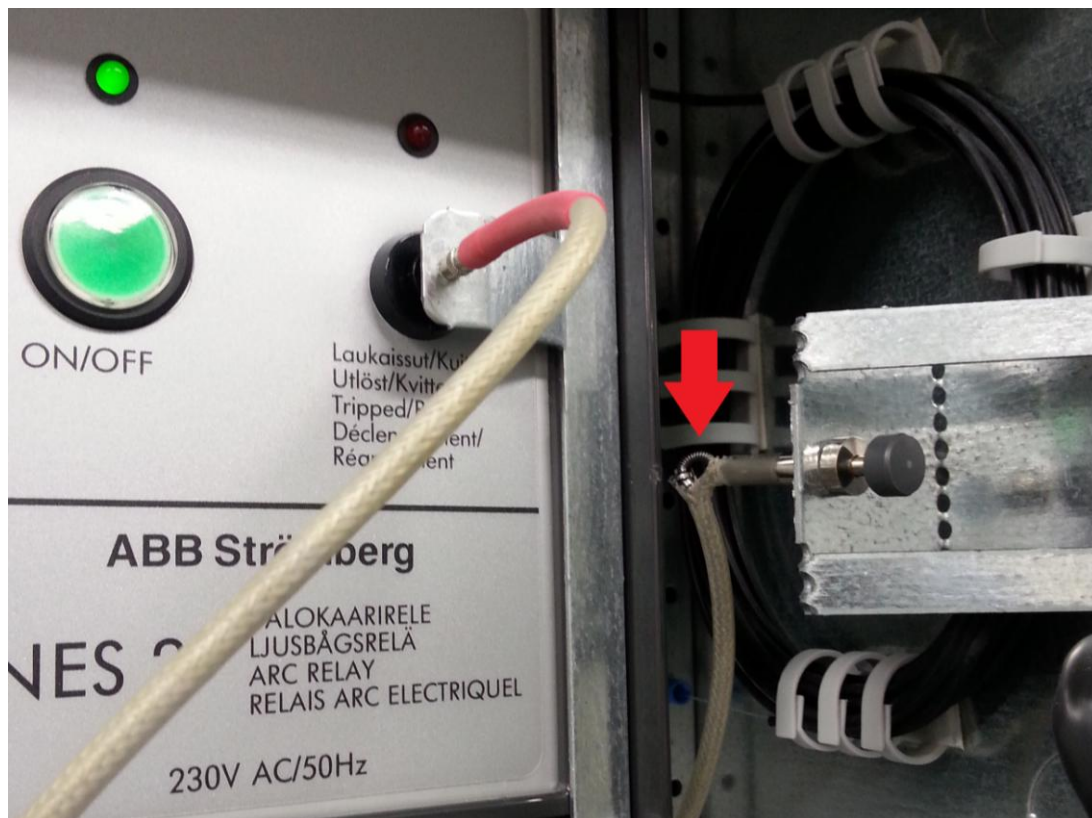
Silmämääräiseen tarkastukseen kuuluu katsaus laitteen ulkoisesta kunnosta sekä käyttöympäristön ja olosuhteiden tarkastus. Käyttöolosuhteet oli hyvät ilmastoidussa sähkötilassa, jossa oli viileää, kuivaa ja vähäpölyistä. Kahdessa keskuksessa hälytyksen kuittausvaijeri oli revennyt auki, jolloin valokaarirele piti kuitata itse laitteesta, eikä keskuksen ulkopuolelle asennetusta painikkeesta.

Kuva 3. Revennyt kuittausvaijeri.

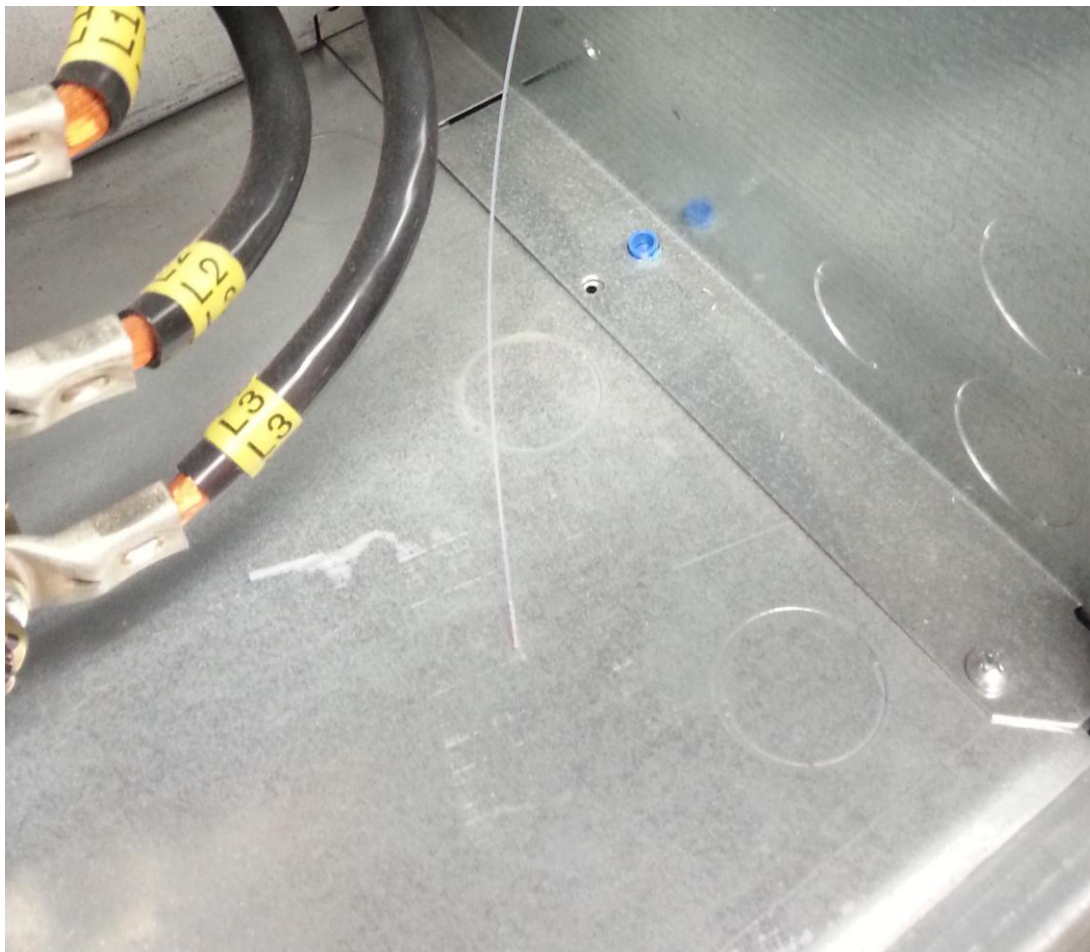
Kuva 4. Katkennut havaitsinkuitu.

Suuri osa kuiduista oli palanut tai sulanut poikki ja loput katkenneet muutoin, kuten muiden töiden yhteydessä. Nämä keskuksset joista kuitu on katkennut ovat henkilöturvallisuusriski ja voivat aiheuttaa myös mittavia vahinkoja, mikäli juuri suojaamattomalla alueella ilmenee valokaari.

Valokaarisuojauksen saattamiseksi takaisin koko keskuksia kattavaksi tarvitsisi vaihtaa VAMP 221 releiksi ainakin ne NES 2 releet, joista on kuitu poikki. Lisäksi tulisi vaihtaa muutaman VAMP 221:n rikkinäiset anturit toimiviin. Käyttövarmuuden kannalta paras vaihtoehto olisi kuitenkin vaihtaa kaikki NES 2 releet VAMP 221 releiksi, koska VAMP 221 on vähemmän altis vioille ja helpompi korjata.

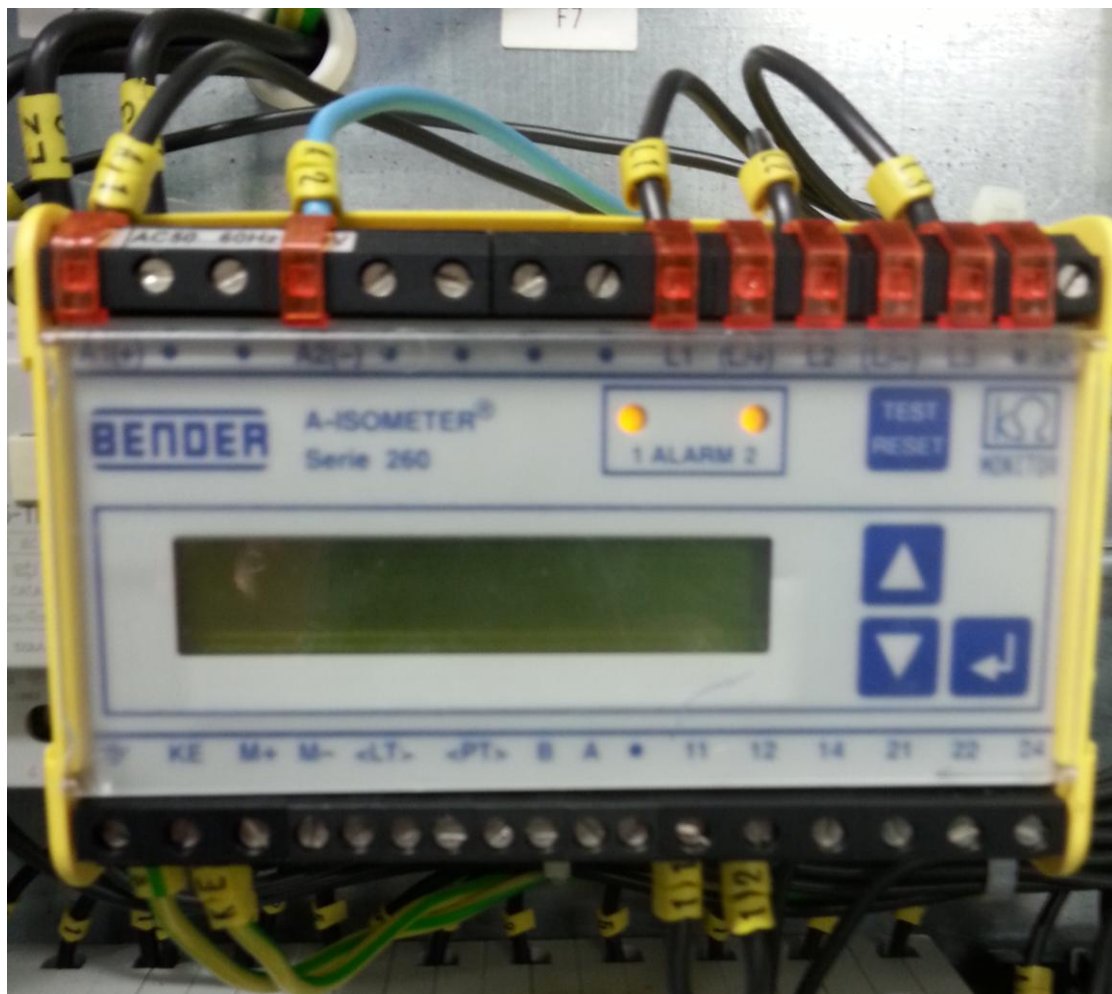
Silmämääräinen tarkastus pitää sisällään katsauksen laitteen ulkoisesta kunnosta sekä käyttöympäristön ja olosuhteiden tarkastus. Laitteet olivat ulkoisesti ehjiä ja sijoitettu suojaan keskuksen sisälle. Käyttöolosuhteet oli hyvät ilmastoidussa sähkötilassa, jossa oli viileää, kuivaa ja vähäpölyistä. Yhdeksässä eristystason valvontareleessä oli hälytyksiä päällä ja niistä kuudessa oli hälytyksien lisäksi näyttö pimeänä. Nämä kaikki kuusi eristystason valvontarelettä olivat vanhempia IRDH 265 tyyppisiä. Lisäksi yhden keskuksen IRDH 265 sekoilee menen päälle ja pois. Päällä ollessaan eristystason valvontarele toimii normaalisti näyttäen eristystasoksi hyvää arvoa n. 4,3 M Ω , eikä hälytyksiä ole päällä. Satunnaisesti eristystason valvontarele kuitenkin sammuu ja hälytysvalot 1 ja 2 syttyvät.

Kuva 5. Bender A-Isometer IRDH 265 jossa hälytykset päällä ja näyttö pimeänä.

Eristystason valvontareleistä olisi hyvä vaihtaa nykyaikaisempiin iso685-D-B releisiin ainakin taajuusmuuttajaohjauksia sisältävien keskuksien eristystason valvontareleet ja loput IRDH 265 releet. Tällä päivityksellä parannettaisiin maasulun valvontalaitteiden luotettavuutta, joka parantaa mahdollisuuksia havaita viat ennen kuin ne muodostuvat suuremmaksi ongelmaksi.
