## ÄRJÄNSAAREN KEHITTÄMISSUUNNITELMA

Kajaanin ammattikorkeakoulun julkaisusarja B

Kajaani 2016

## ÄRJÄNSAAREN RAKENNUSTEN KUNTOARVIOT

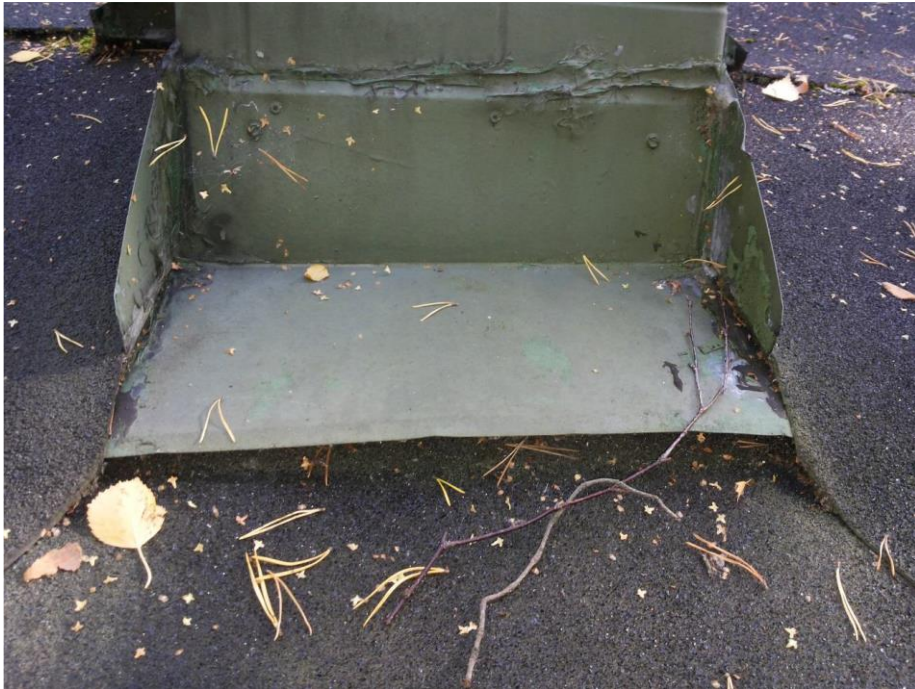
Savupiippujen kohdalla mahdolliset pellitykset ja huopakatteen ylösnostot ovat myös useata lomamökkiä koskeva ongelma-kohta. Huopakatteen ylösnostot piipun juurelta ovat puutteellisia tai niiden saumaukset ovat irronneet. Saumauksien uusinta/paikkauskohdat on huonosti toteutettu ja mahdollistavat vesivuodot. Osassa rakennuksista piipunpellitykset ovat irronneet alustastaan ja kiinnitysruuvit ovat koholla. Peltien irtoamisen syynä, varsinkin hirsirakennuksissa, on pellityksien kiinnitys alustaan kiinteästi, jolloin pellitykset irtoavat hirren painuessa ajan saatossa. Kuviossa 6 on esitetty hirren painumista johtuva piipun pellityksen irtoaminen alustastaan.

Kuvio 6. Hirren painumisesta johtuva piipunpellityksen irtoaminen alustastaan (kuva Marko Sarkkinen).

Piipunpellityksien ja huopakatteen ylösnostot ovat aiheuttaneet useampiin rakennuksiin vesivuotoja. Vesivuodot näkyvät selvästi sisällä piipusta, piipun ympäristön puuosien värjäytymisistä ja jopa seinillä värjäytymien ja mikrobi-vaurioiden muodossa. Kattojen vuotokohtien johdosta on aiheellista olettaa myös yläpohjarakenteiden ja lämmöneristeiden vaurioituneen. Yläpohjaan ei ole erillistä pääsyä ja rakennuksien sisäkatot ovat paneloituja, joten ilman purkamista eristeiden ja kattorakenteiden kuntoa ei voi varmistaa. Kuntoarvioraporteissa on suositus kattorakenteiden ja eristeiden kunnon tarkistamisesta, jos niitä ei ole voitu tarkistaa kuntoarviotutkinnan yhteydessä.

Saaren rakennusten kuntoarvioiden perusteella saaren rakennuksia joudutaan korjaamaan paljon. Etenkin kaikkien rakennusten katot tulisi uusida mahdollisimman nopeasti isompien vaurioiden välttämiseksi. Myös paloturvallisuuteen liittyvät palosuojat ja hormit tulisi kunnostaa ensi tilassa. Muutoinkin rakennusten korjaaminen on välttämätöntä mökkeilykäytön jatkamisen kannalta.

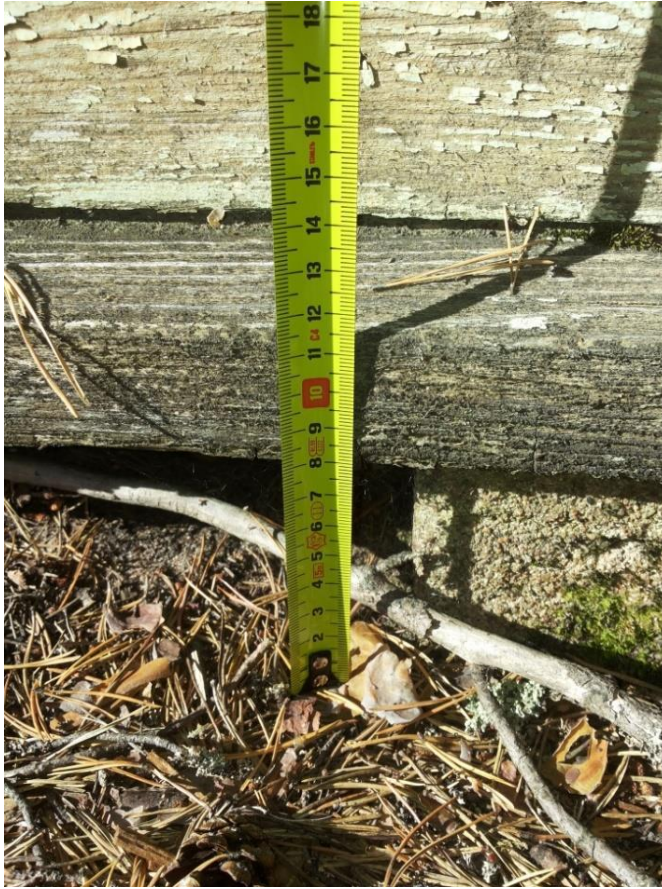
Kaikki Ärjänsaaren rakennukset ovat tuulettuvalla alapohjalla eli rossipohjalla varustettuja. Tuuletustilan tulisi olla riittävä, jotta alapohjan kosteus ei aiheuttaisi vaurioita. Useassa lautarakennuksessa ja osassa hirsirakennuksissa vapaa tuuletustila on riittämätön. Lautarakennuksissa osa julkisivuista oli jopa maas-

sa kiinni. Vapaa-ajan asunnoissa kantavien puuosien tulisi olla maasta irti vähintään 300 mm.<sup>9</sup> Kuviossa 7 on kuvattu rakennuksen riittämätön tuuletus.

Kuvio 7. Rakennuksen riittämätön tuuletus (kuva Marko Sarkkinen).

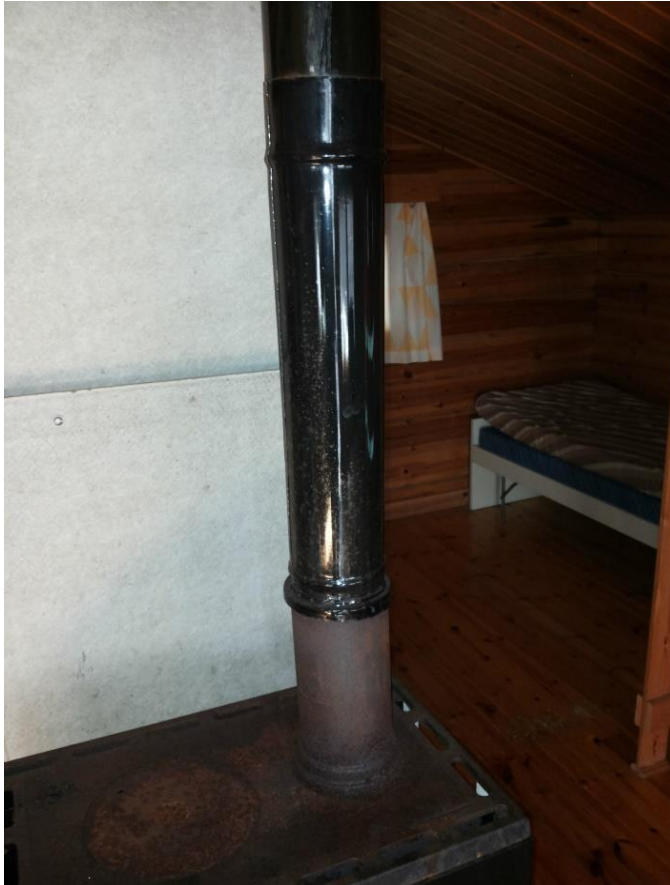
Kuvio 8. Piipun muhviosan ylemmän jatko-osan virheellinen limitys (kuva Marko Sarkkinen).

Lomamökkien tulisijat ovat pääasiassa puuhella ja kamiina. Useiden mökkien piipuissa oli havaittavissa pistesyöpymää ja reikiä, jotka heikentävät paloturvallisuutta. Joissakin mökeissä oli myös piipun muhviosa virheellisesti limitetty. Kamiinan piipun pistesyöpymien vuoksi on aiheellista olettaa myös hormien sisäputken olevan pistesyöpymillä. Kuntoarvioraporteissa on suositeltu tulisijojen ja hormien tarkempaa tutkimusta nuohouksien yhteydessä. Kuviossa 8 on esitelty piipun muhviosan ylemmän jatko-osan virheellinen limitys.

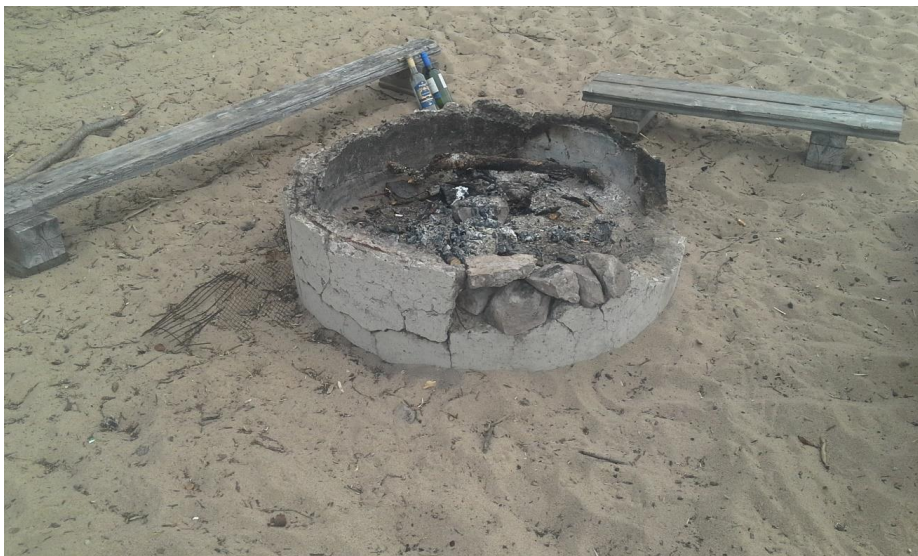
Kahdenkymmenen vastaajan mielestä nuotiopaikkojen ja muiden taukopaikkojen kunnostus olisi tärkeä toimenpide Ärjänsaaren virkistyskäytön kehittämisessä. Vastausten perusteella tulipaikkojen penkit kaipaisivat uusimista ja nuotiopaikat muutoinkin siistimistä.<sup>2</sup> Nuotiopaikkojen korjauksen lisäksi nähtiin tarvetta uusien tulipaikkojen rakentamiselle. Muutamat vastaajat mainitsivat myös kodat ja laavut virkistyskäyttöä edistäviksi uusiksi rakenteiksi. Tulipaikkoihin, mökkeihin ja saunoihin liittyen neljä vastaajaa kaipasi parempaa puuhoiltoa, käytännössä kuivia ja pienemmäksi pilkottuja halkoja.

Kuvio 9. Esimerkki huonokuntoisesta nuotiopaikasta (kuva Jukka Malisen opinnäytetyöstä).
