**ESTEETÖN LIIKKUMINEN KAINUUN TERVEYSASEMILLA JA  
HOITOKODEISSA**

Insinööri  
Kajaanin ammattikorkeakoulu  
Tekniikka ja liikenne  
Rakennustekniikan koulutusohjelma  
Kevät 2007

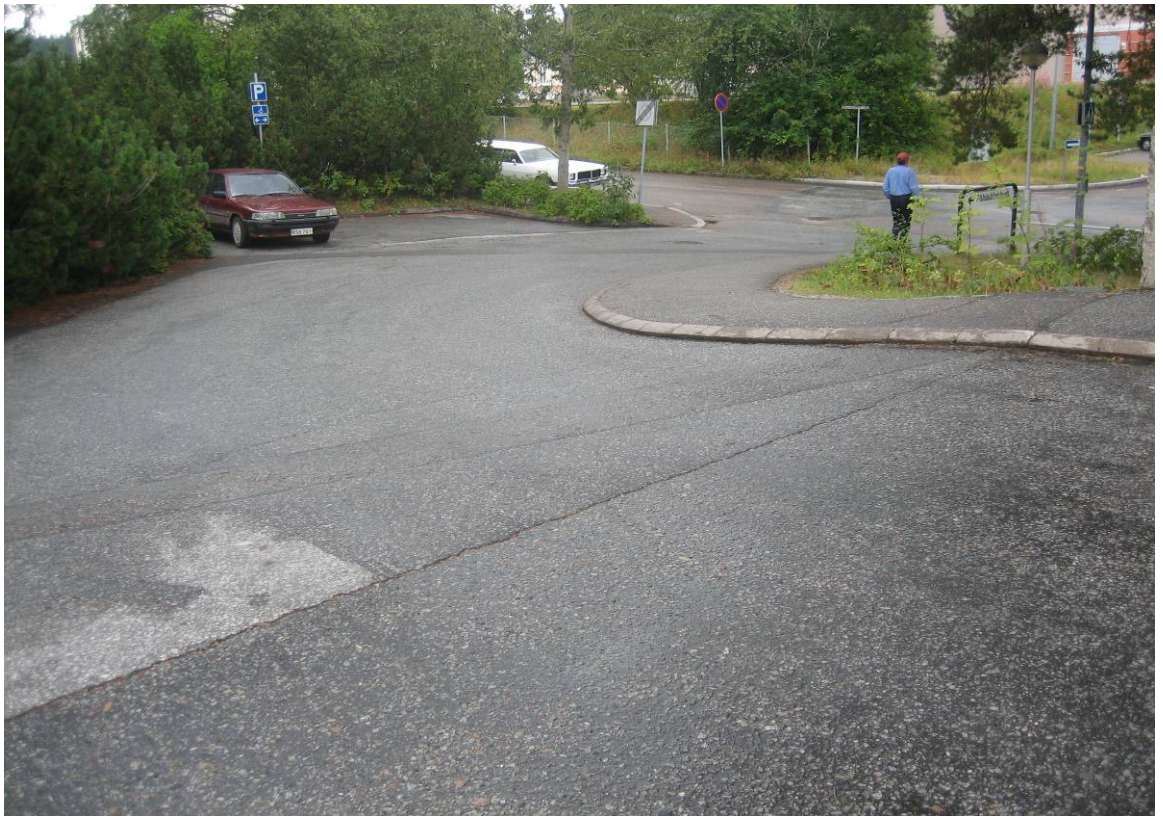
Kajaanin pääterveysasema on rakennettu 1984. Terveysaseman laajennusrakennus on tehty 90-luvulla. Terveysasema sijaitsee suhteellisen keskeisellä paikalla kaupungin keskustaan nähden, joten saavutettavuus asiakkailta on hyvä. Pääsisäänkäynti on sijoitettu pienen mäen päälle (kuva 6). Sisääntulotasanteella ulko-oven läheisyydessä ei ole erikseen merkittyjä paikkoja liikuntaesteisten autoja varten. Liikuntaesteisten autopaikat on sijoitettu mäen alle, josta on lähes mahdoton tulla esimerkiksi pyörätuolilla terveysasemalle ilman avustajaa. Ajoväylän reunaan on rakennettu korokkeellinen 1200 mm leveä jalkakäytävä, jossa on pinnoitteena epätasainen asfaltti, joka myös vaikeuttaa liikuntaesteisen asiakkaan pääsyä terveysasemalle. (liite 1, kuva 1)

Kuva 6. Pääsisäänkäyntiväylä ja liikuntaesteisten paikoitusalue

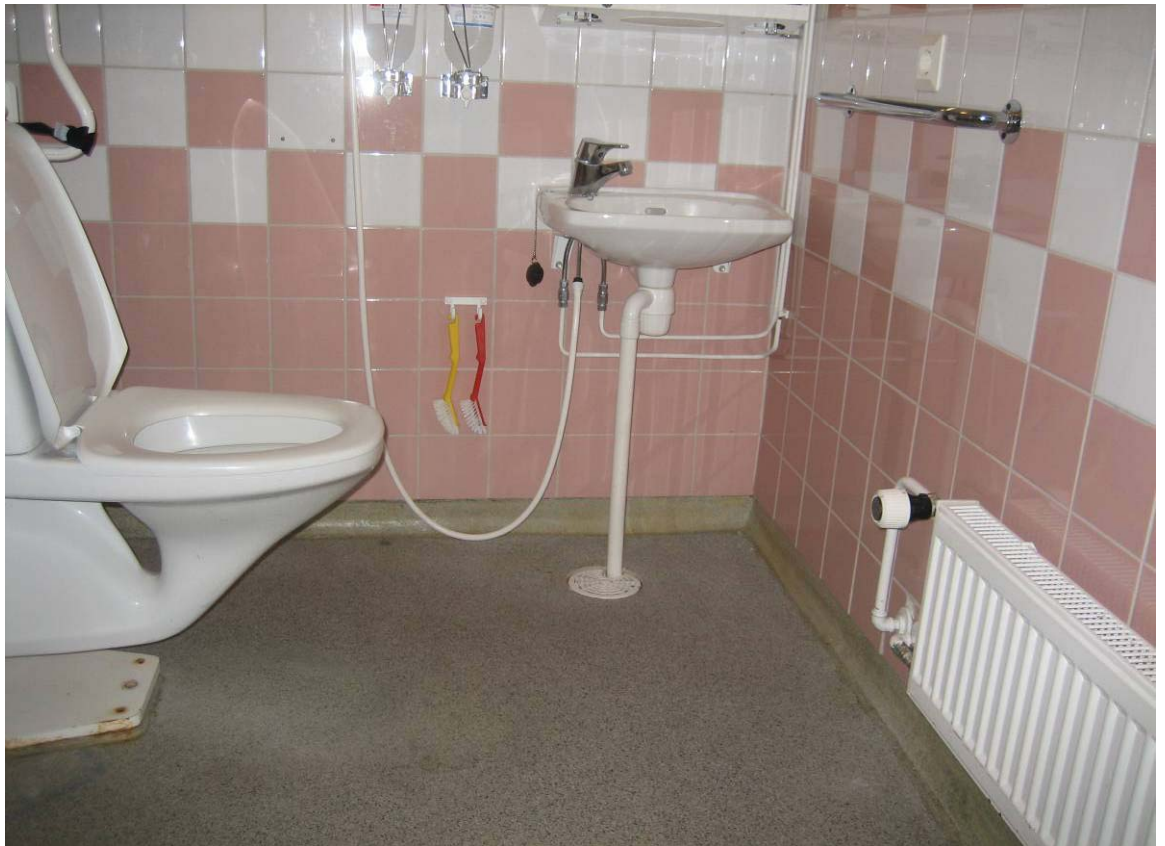
Kuva 7. Ahdas wc-tila

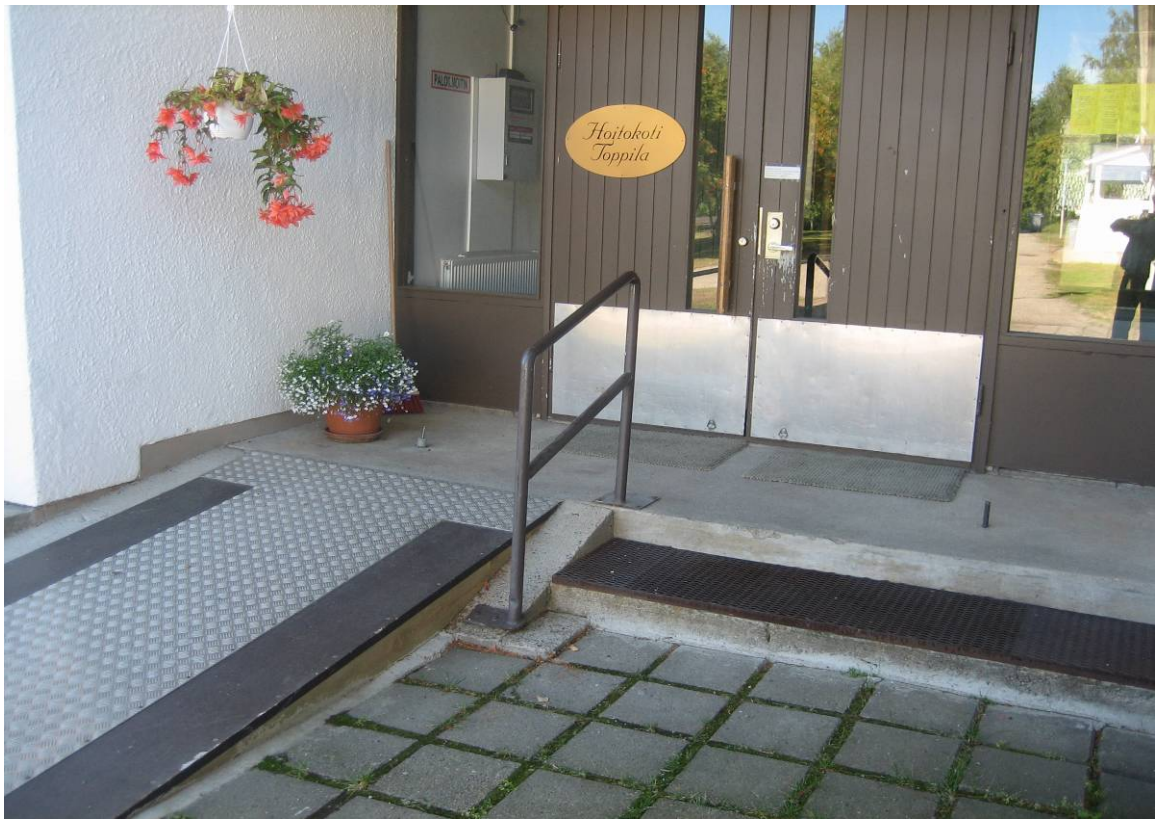
Toppila on rakennettu 1966, jonka jälkeen rakennus toimi 30 vuotta kunnalliskotina. Vuonna 1996 rakennus saneerattiin, ja sen jälkeen se on toiminut hoitokotina pitkäaikaishoitoa tarvitseville vanhuksille. Pääoven edessä oleva porrastaso ja kokonaisuus eivät ole toimivia, koska taso on liian kapea. Ovea aukaistaessa kulkuaukko luiskalle on liian ahdas. Vanerilevyistä rakennettu luiska on sinänsä toimiva kaltevuudeltaan ja pinnoitukseltaan. Sisäänkäynnin eteen on asennettu betonilaatoitusta, mutta muutoin piha-alueet ovat asfaltoimatta (kuva 8).

Kuva 8. Hoitokoti Toppilan pääsisäänkäynti

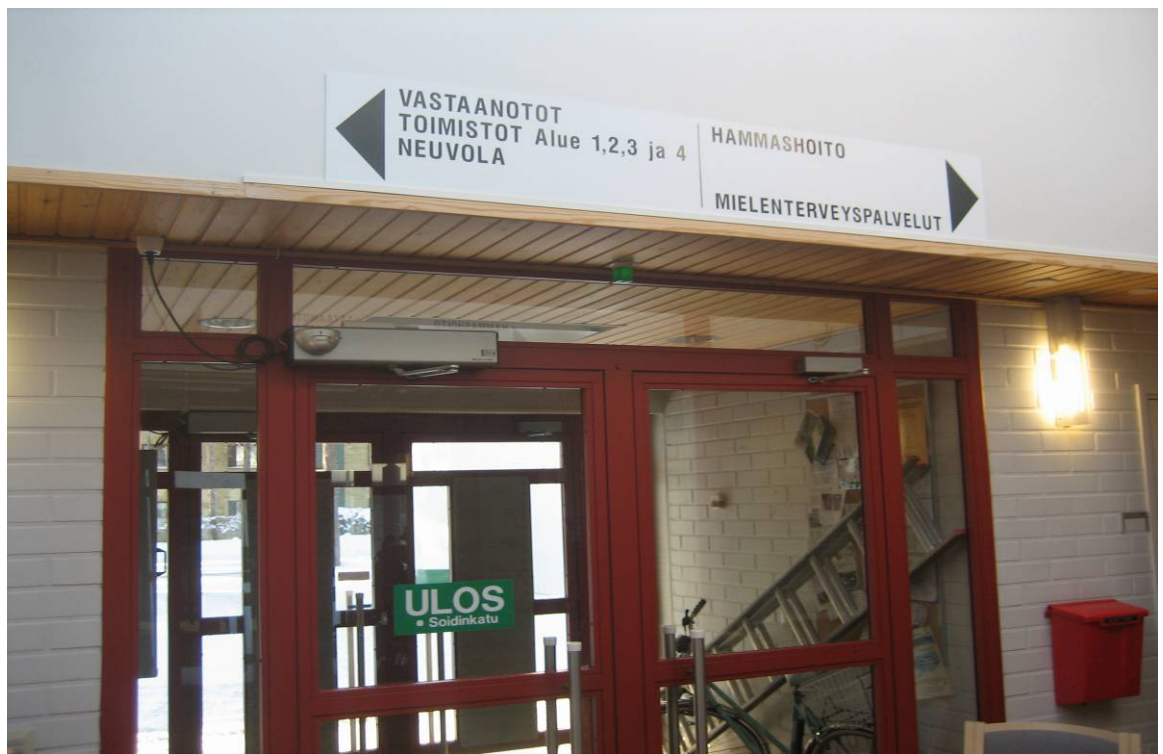
Kuva 9. Opasteiden sijoittaminen sisäänkäynnin ovien päälle

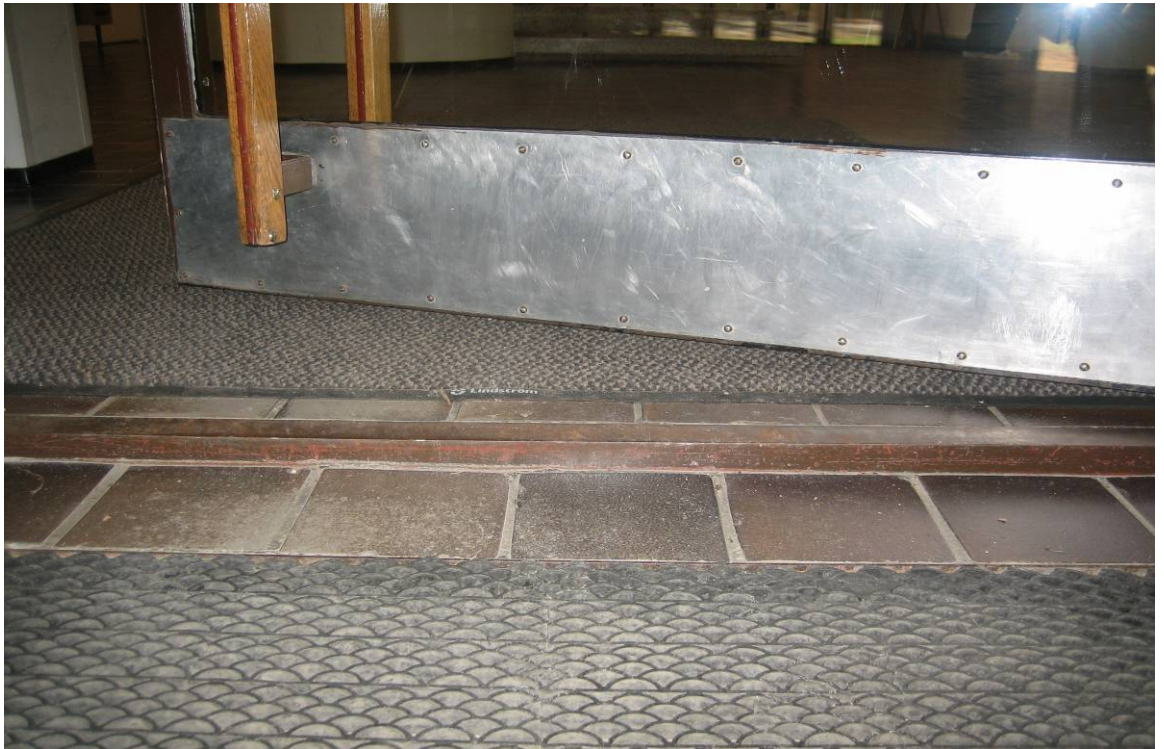
Kuva 10. Pääsisäänkäynnin oven korkea kynnyks

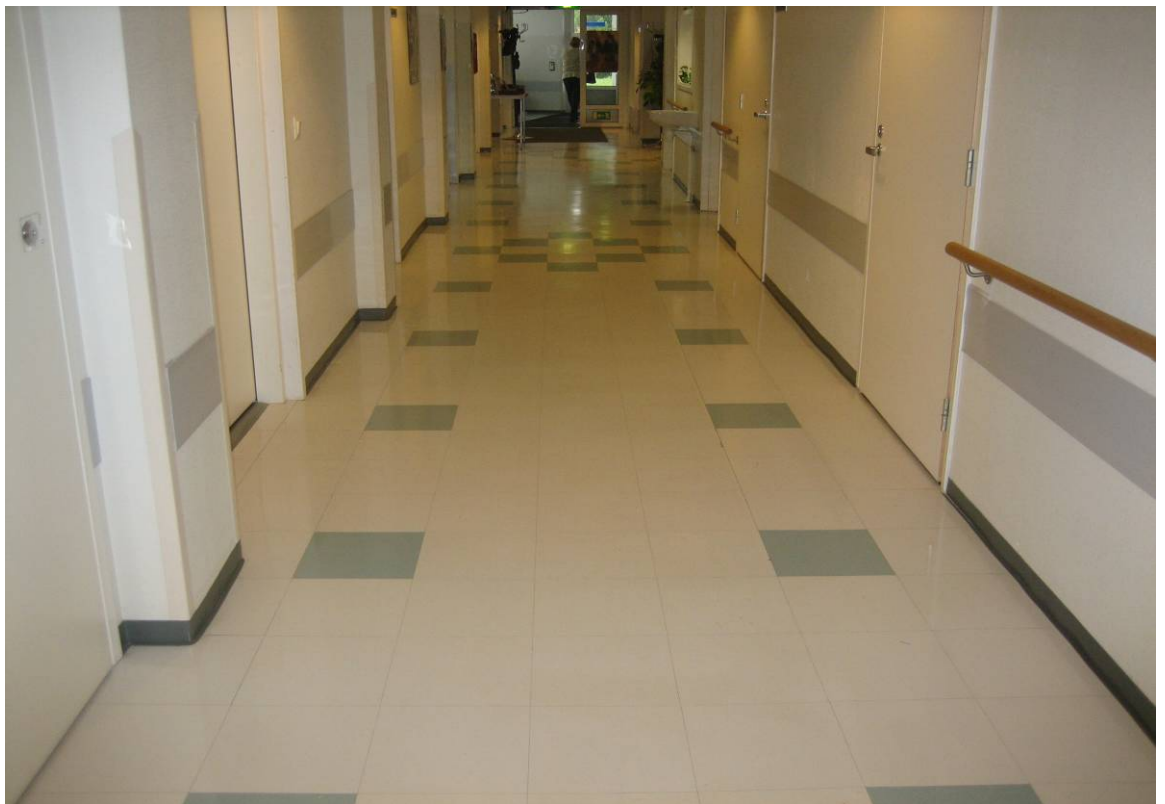
Kuva 11. Valaistus ja värikontrastit

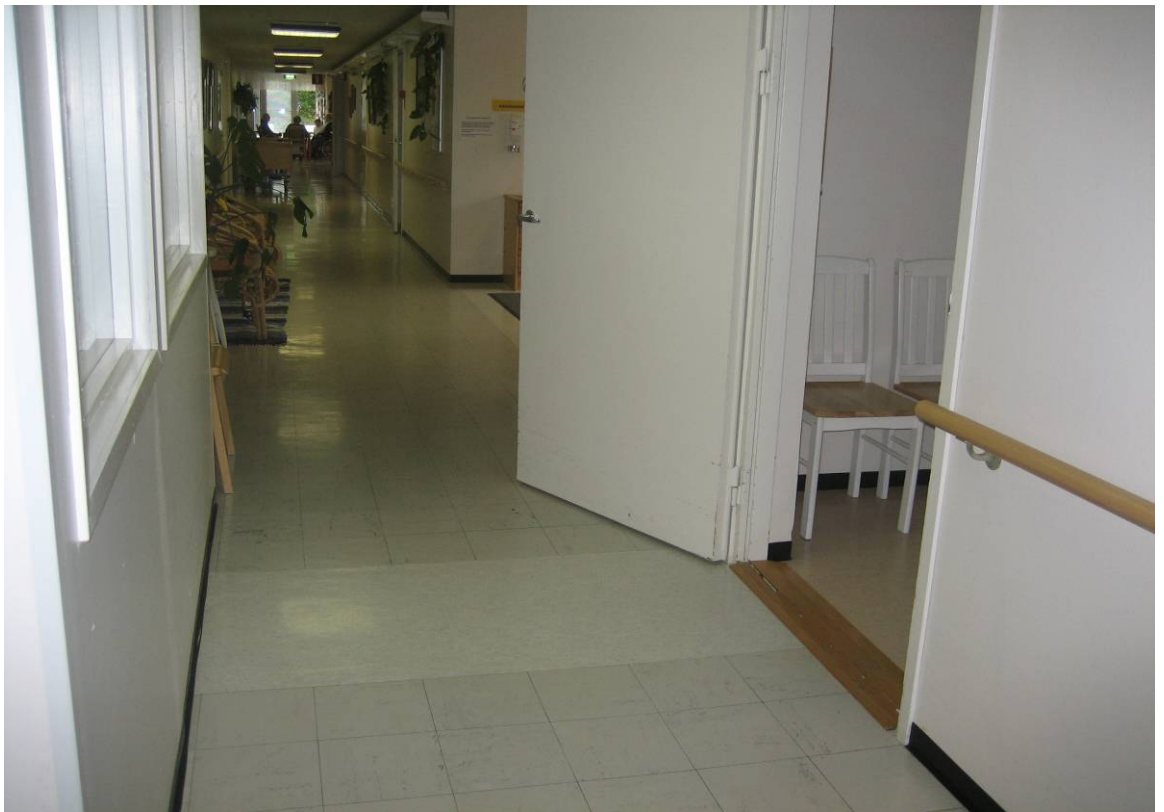
Kuva 12. Kapea käytävä

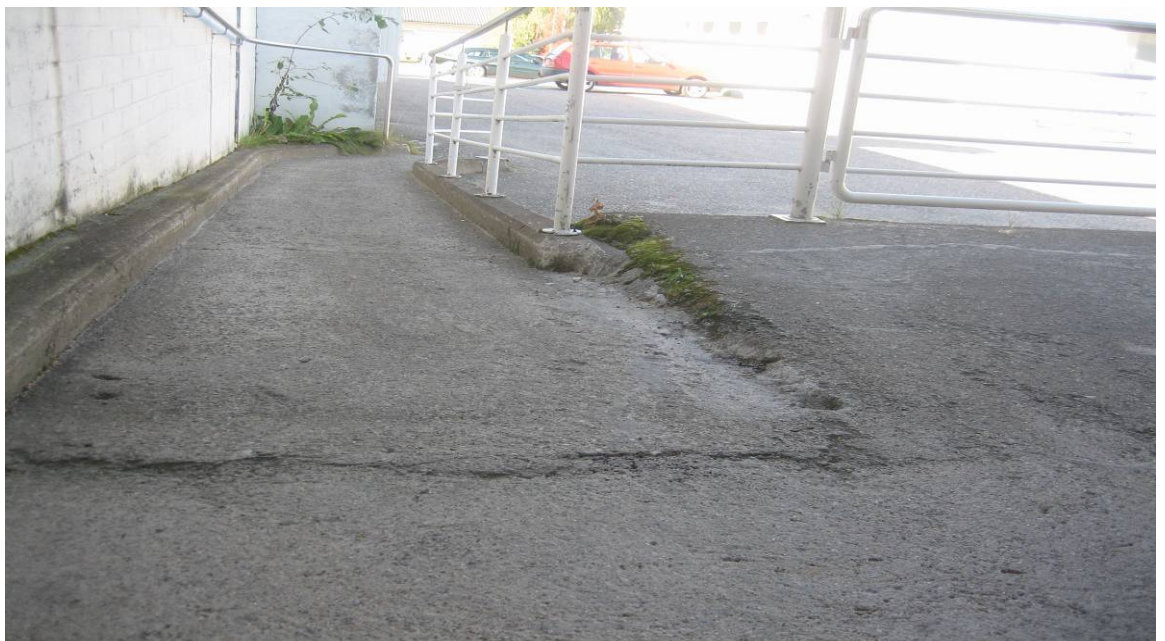
Kuva 13 Epäkäytännöllinen kulkuluiska

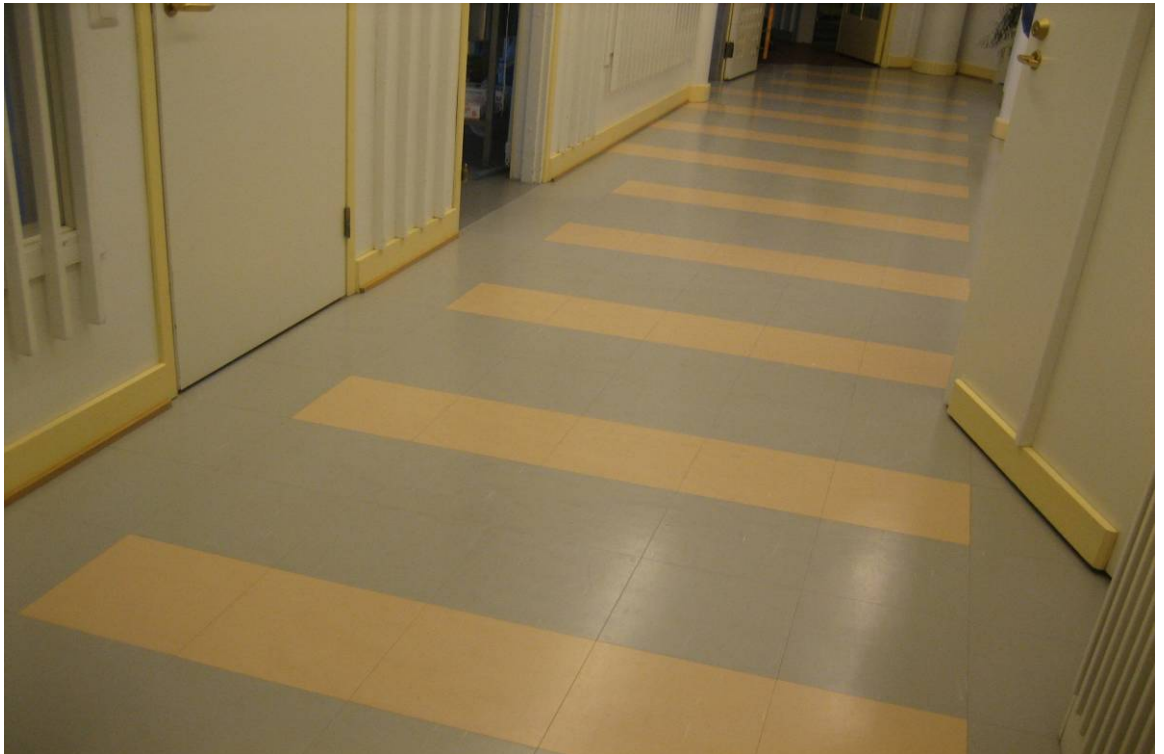
Palvelukoti Himmeli on rakennettu 1988, ja saneerauksia on tehty vain wc-tiloihin 2000-luvulla. Rakennus toimi valmistumisen jälkeen vanhainkotina ja on nykyään palvelukotina. Rakennuskokonaisuus on suhteellisen toimiva, koska tilat ovat väljät ja avarat. Käytävöiden valaistuksessa on puutteita, varjostumien syntyminen kuvioidulle lattiapinnoille saattaa aiheuttaa esteettömyyttä huononäköiselle asukkaalle. Kuvassa 14 näkyy lattian porrasmainen kuviointi.

Kuva 14. Lattiakuviointi osastokäytävältä

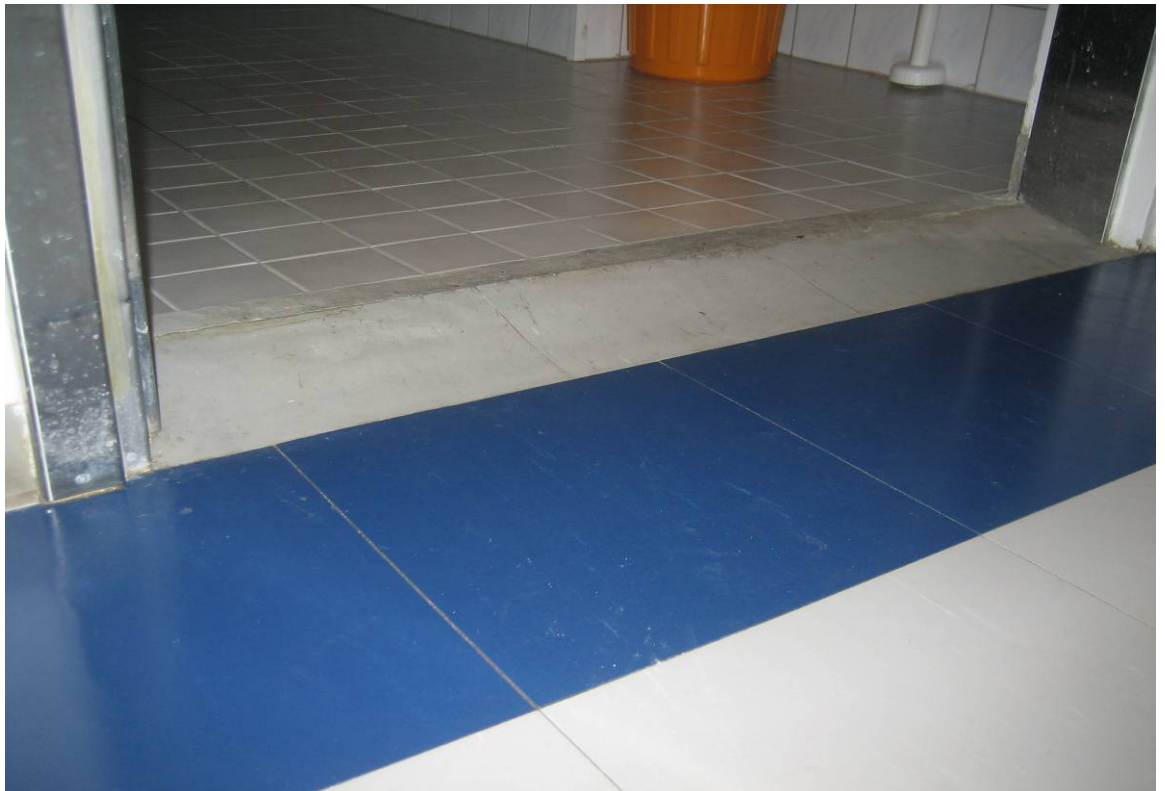
Röntgenosaston pukuhuonetilat ovat ahtaat ja epäkäytännölliset liikunta- ja toimintarajoitteisille asiakkaille. Osastolta puuttuu kokonaan liikuntaesteisille tarkoitettu wc. Lähin löytyy vastaanottoaulasta. Yleisvalaistus on riittämätön monessa paikassa. Toimenpidehuoneissa on tilanahtautta, joka korostuu huoneiden kalustamisen jälkeen. Terveysasemalla on kaksi erillistä vuodeosastoa. Osastoja on saneerattu 1990-luvulla. Vanhan vuodeosaston puolella on tilanahtaus suuri ongelma, joka korostuu käytävätiloissa ja wc-tiloissa (liite 1, kuvat 31 ja 32). Vuodeosastolla on myös erilaisia kynnyksratkaisuja, jotka eivät ole esteettömiä. Kuvassa 16 on kuvattu liian jyrkkä kynnyksratkaisu käytävältä pesutiloihin.

Kuva 16. Kynnyksratkaisu vuodeosastolta

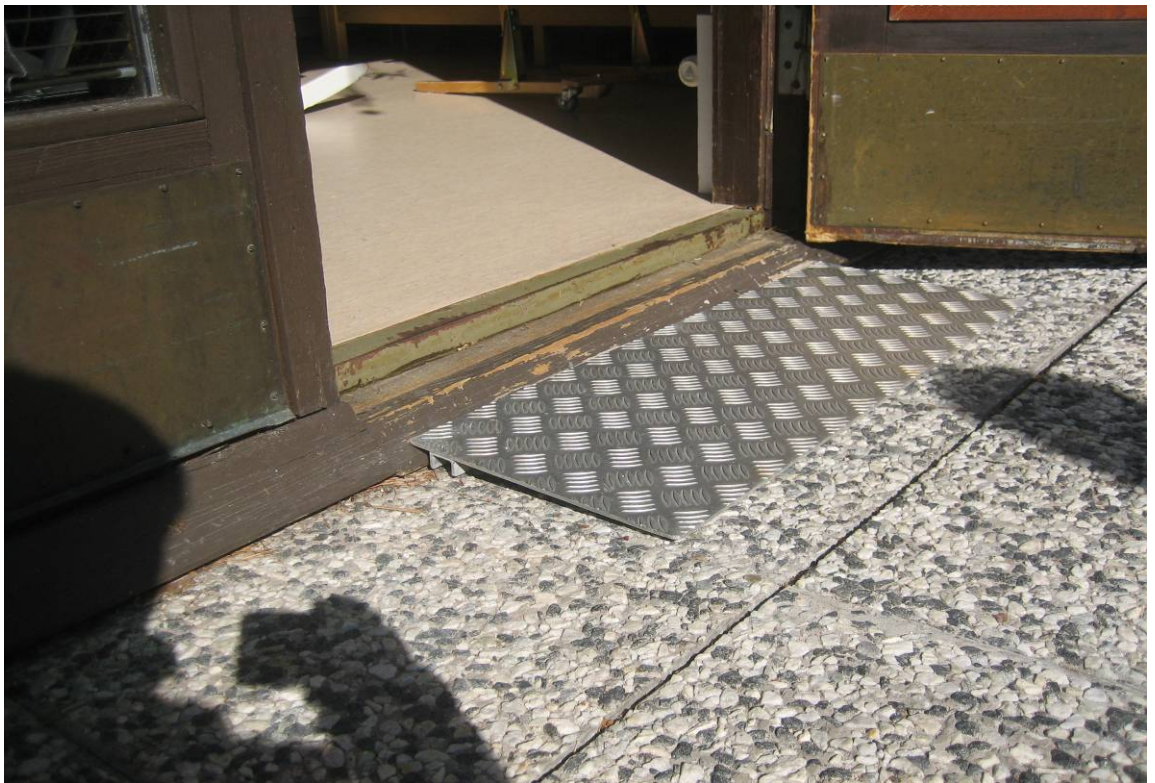
Kappelikujan hoitokoti on rakennettu 1973, ja sitä ei ole saneerattu muuten kuin pintapuolisesti 1990-luvun loppupuolella. Piha-aluetta ei ole pinnoitettu, eikä ole myöskään merkittyjä autopaikkoja liikuntaesteisille asiakkaille. Ulko-ovien kynnykset ovat liian korkeita. Kuvassa 17 on korkea kynnyks, joka on oleskeluparvekkeelle johtavassa oviaukossa.

Kuva 17. Oleskeluparvekkeen oviaukko

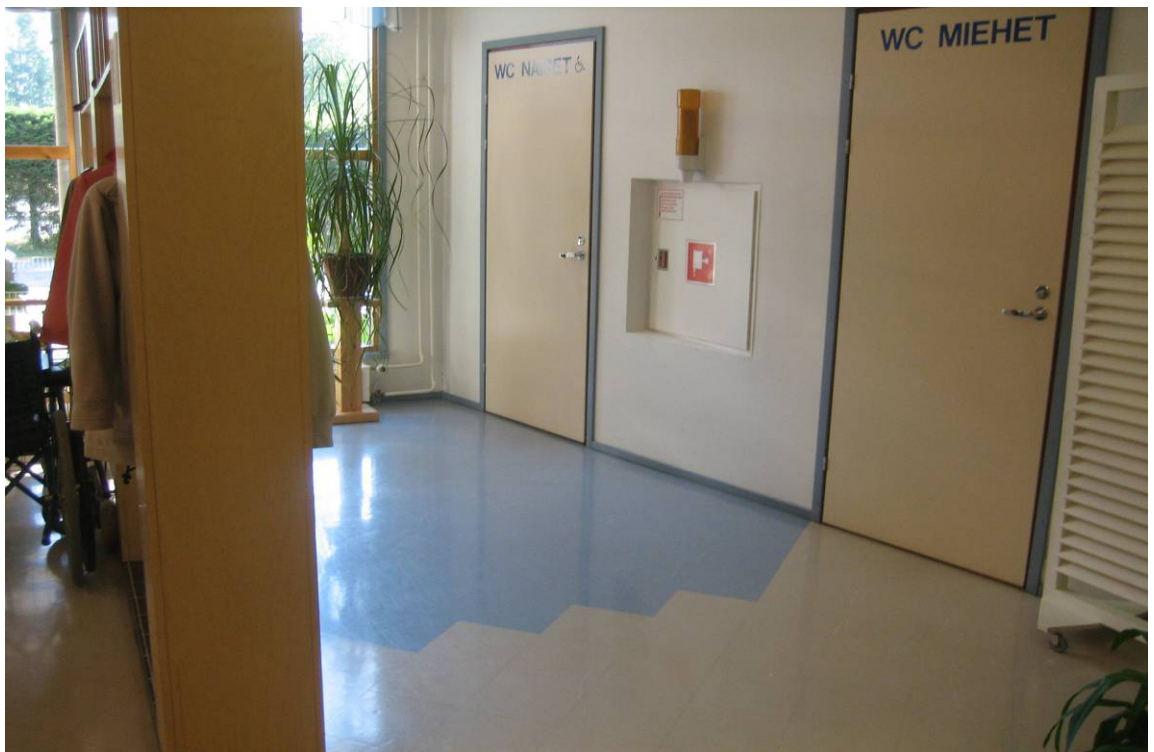
Kuva 18. Pääaulan wc-tilat

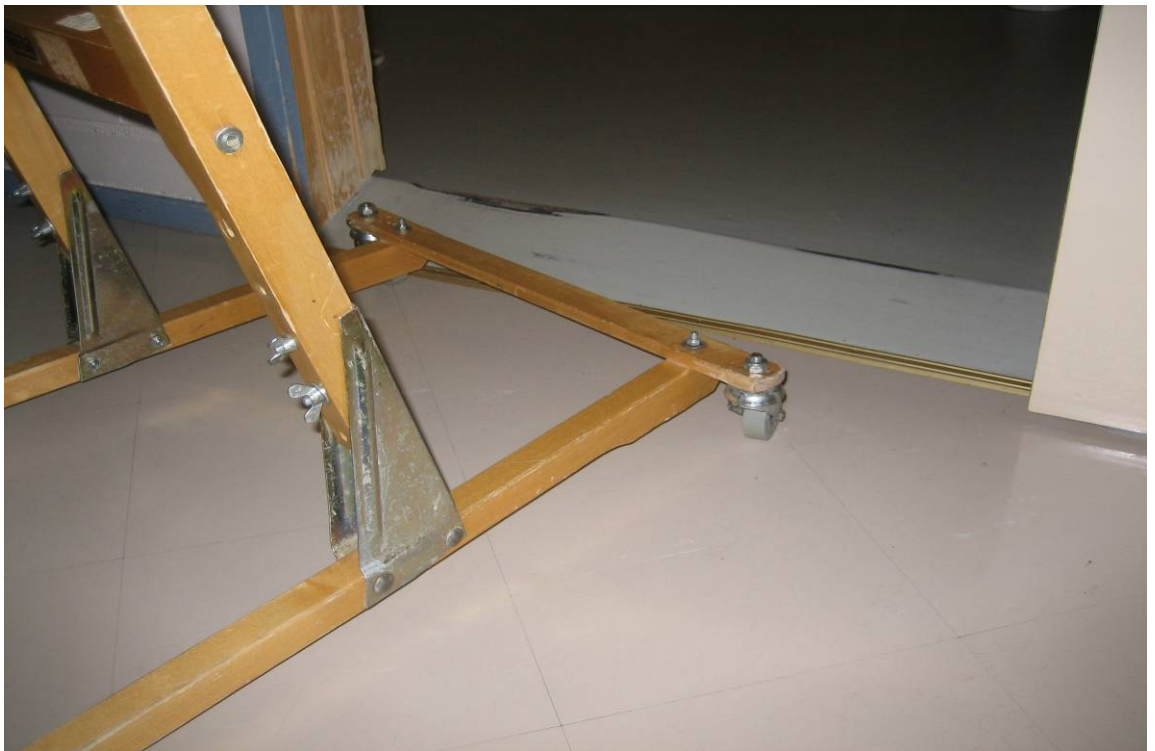
Kuva 19. Ongelmallinen kynnyksratkaisu

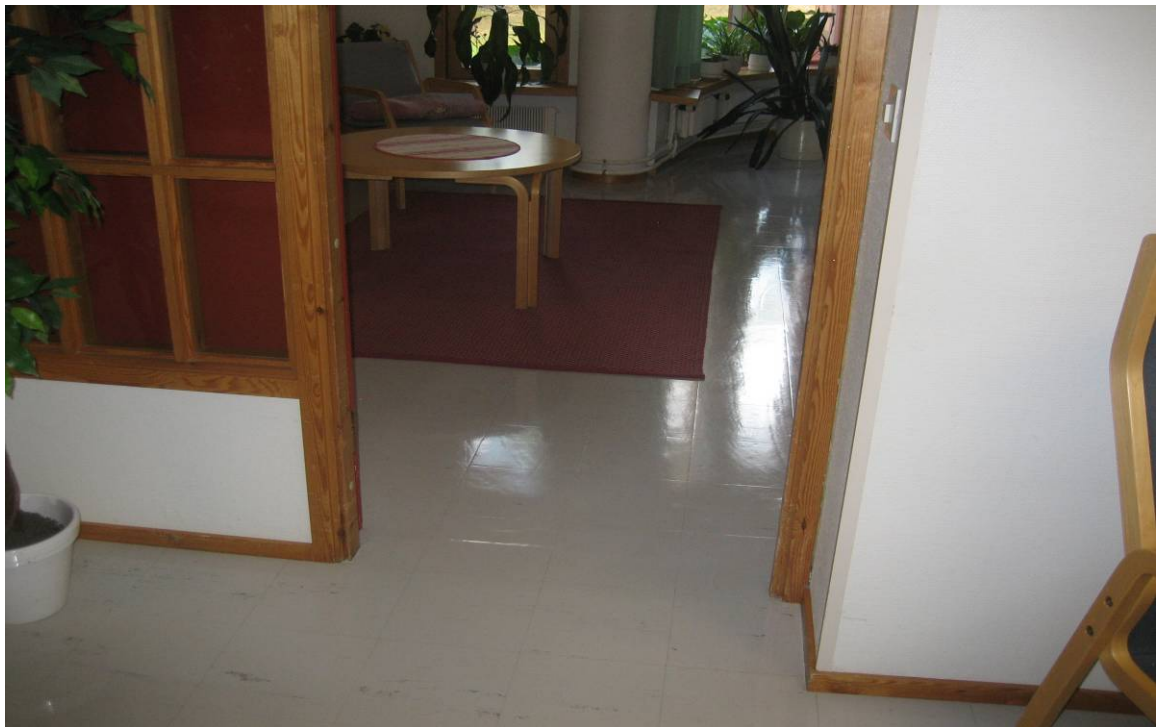
Hyrynsalmen terveysasema on rakennettu 1986, ja rakennusta on saneerattu wc-tilojen osalta vuonna 2000. Piha-alueet on asfaltoitu, mutta liikuntaesteisille tarkoitettut autopaikat ja opasteet puuttuvat pääoven läheisyydestä. Terveysaseman pääovessa ei ole automaattista avausmekanismia, mikä rajoittaa liikunta-, toimintaesteisen ja heikkovoimaisen asiakkaan asioimista terveysasemalla. Ulko-ovien kynnykset ovat lähes poikkeuksetta korkeita ja tiloista löytyy muitakin huonoja kynnyksratkaisuja (liite 1, kuvat 37 ja 38). Rakennuksen sisällä opasteet on sijoitettu selkeästi, ja niiden havaittavuudessa ei ole ongelmia. Liikunta- ja toimintaesteisille tarkoitetuissa wc-tiloissa on ahtautta. Vuodeosaston yhteydessä on viihtyisiä päivähuoneita, mutta sinne johtavat oviaukot ovat liian kapeat. Kuvassa 20 on nähtävissä oviaukon kapeus.

Kuva 20. Päivähuoneeseen johtava oviaukko

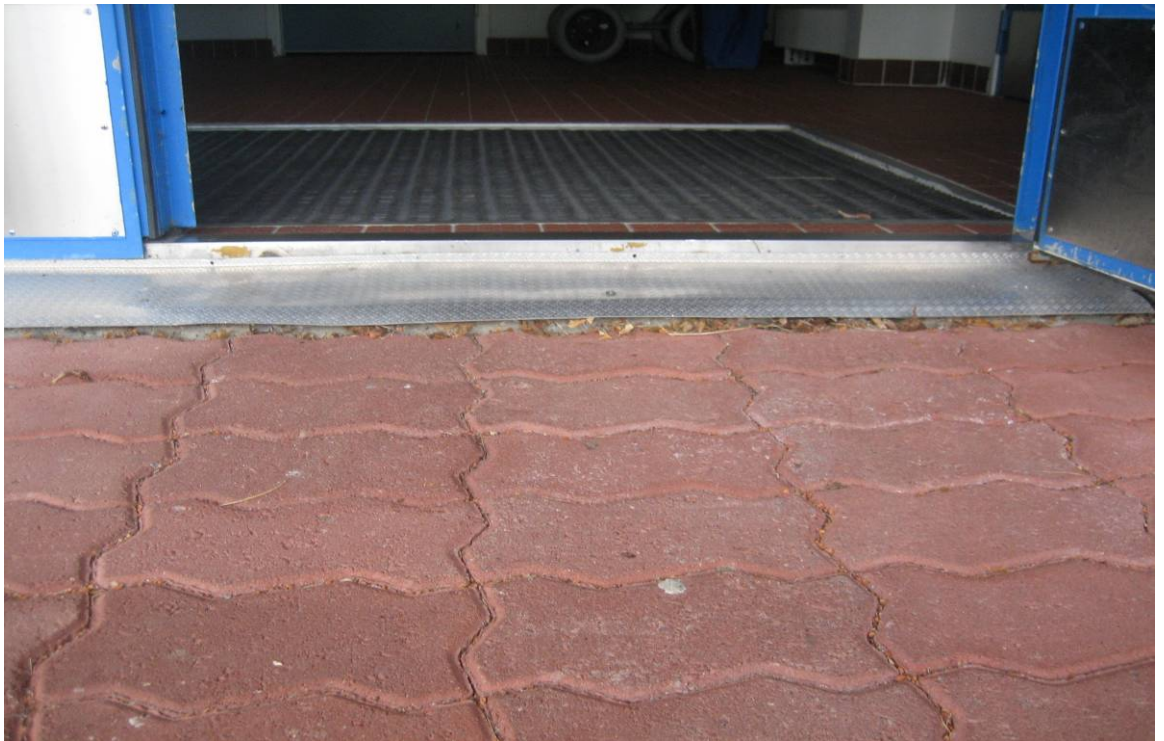
Kuva 21. Korkea ulko-oven kynnys

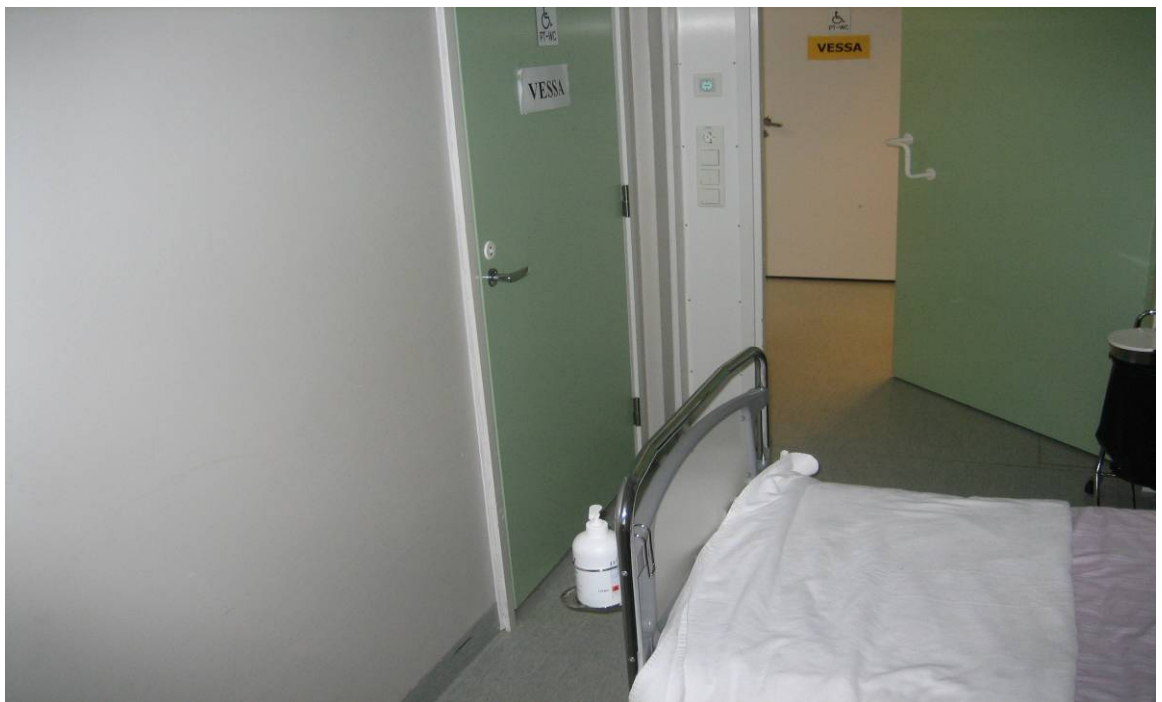
Suomussalmen terveystasema on rakennettu 1985. Rakennusta on saneerattu vähäisesti 2000-luvulla, ja ensi vuonna saneerataan vuodeosasto. Piha-alueet on asfaltoitu, ja liikuntaesteisille tarkoitetut autopaikat opasteineen löytyvät pääoven läheisyydestä. Pääsisäänkäynnin oveen on asennettu automaattinen oven avaustekniikka, joka toimii hyvin. Fysioterapiaan on oma sisäänkäynti rakennuksen sivulta, ja sieltä puuttuvat liikuntaesteisten autopaikat ja opasteet. Sisäänkäynnin oven eteen on rakennettu luiska, joka on liian kapea ja jyrkkä. Luiskan toisella puolella on runsaasti kasvillisuutta, joka rehottaa osittain luiskan ja kulkukäytävän päällä. Rakennuksesta löytyy epäkäytännöllisiä wc-tiloja, jotka on tarkoitettu liikunta- ja toimintaesteisille asiakkaille (liite 1, kuvat 39 ja 40). Tiloissa suurin ongelma on ahtaus, joka korostuu vielä ylimääräisten tavaroiden sijoittamisessa niihin tiloihin. Vuodeosasto 1 on saneerattu vuonna 2000. Puurakenteinen ja ahdas ulkoiluparveke on epäkäytännöllinen liikunta- ja toimintaesteisille asiakkaille. Pintamateriaalin liukkaus on haitaksi kaikille parvekettä käyttäville. Osastolta löytyy ahtaita potilashuoneita. Kuvassa 22 on nähtävissä potilashuone, missä on oma wc.

Kuva 22. Ahdas potilashuone

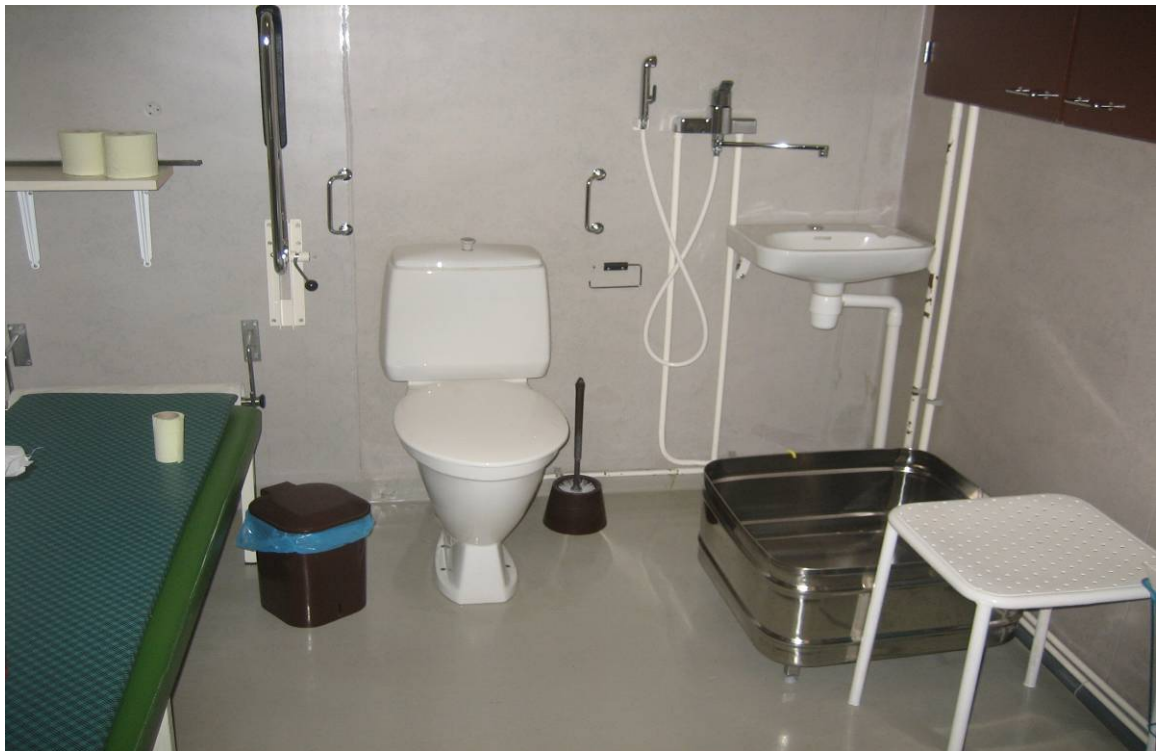
Kuva 24. Liikuntaesteisille tarkoitettu wc

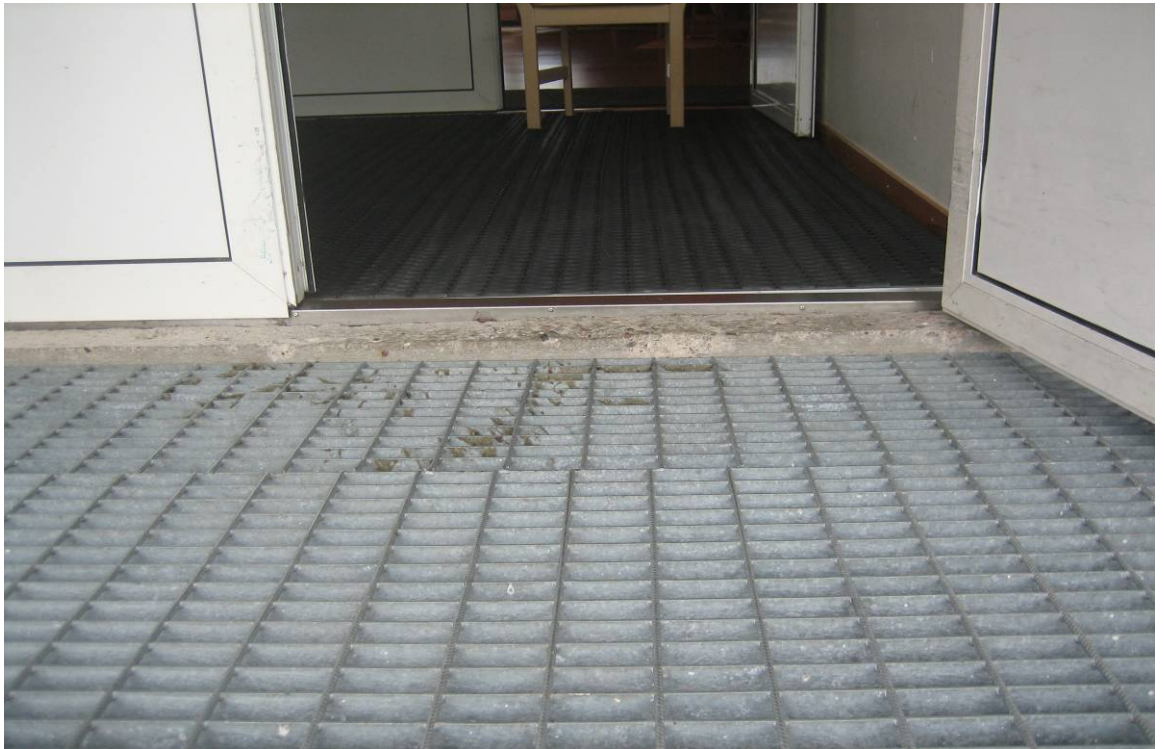
Kuva 25. Etuoven kynnyksratkaisu

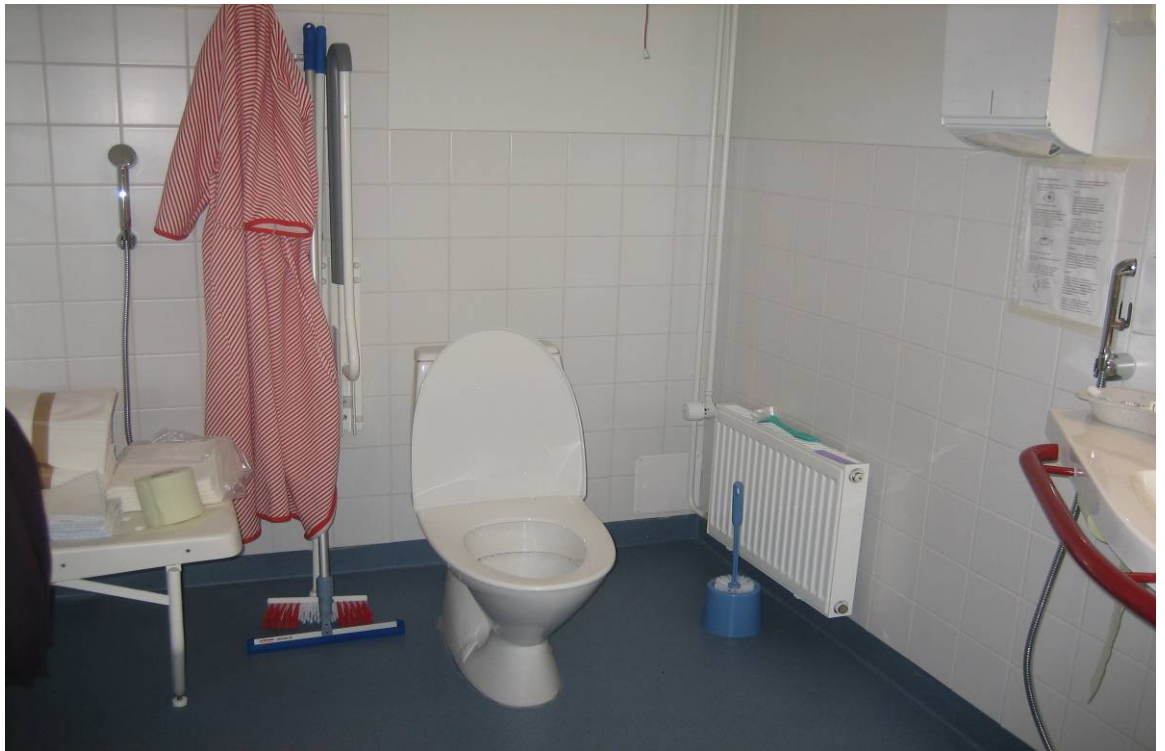
Kuva 27. Toisen tukikahvan puuttuminen wc-istuimelta

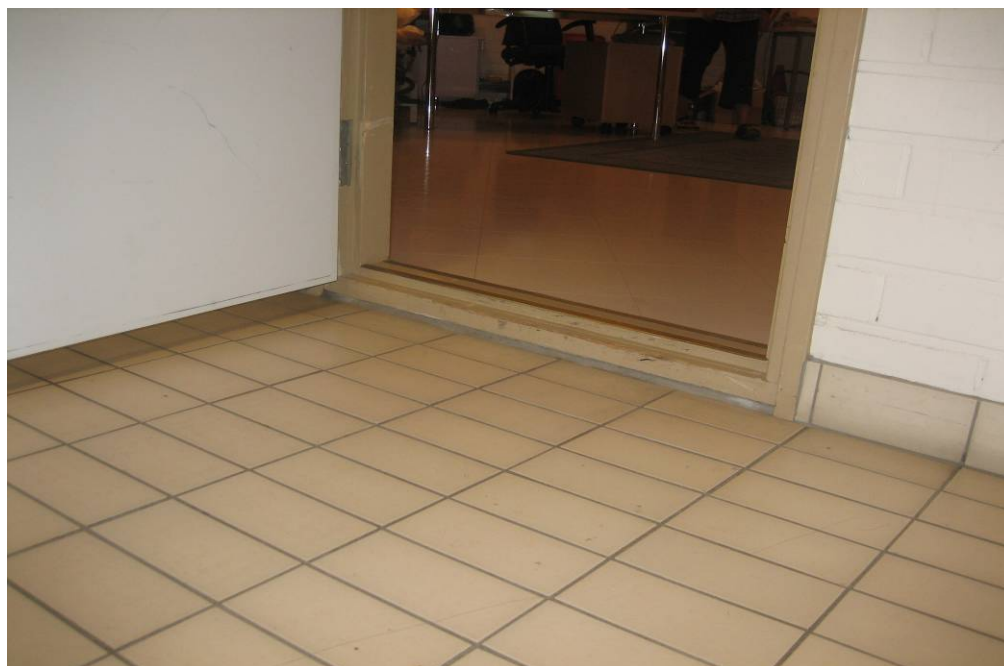
Kuva 4. Kapea ovi ja liian korkea kynnyks (Fysioterapian osasto Kajaani)

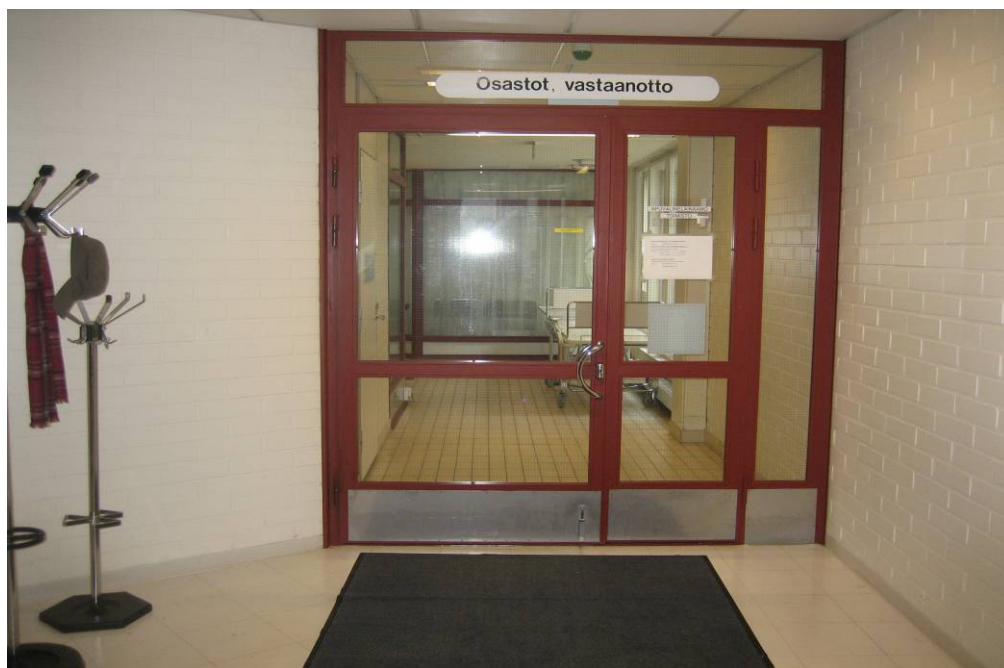
Kuva 5. Hissiopasteiden puuttuminen (Fysioterapian osasto Kajaani)

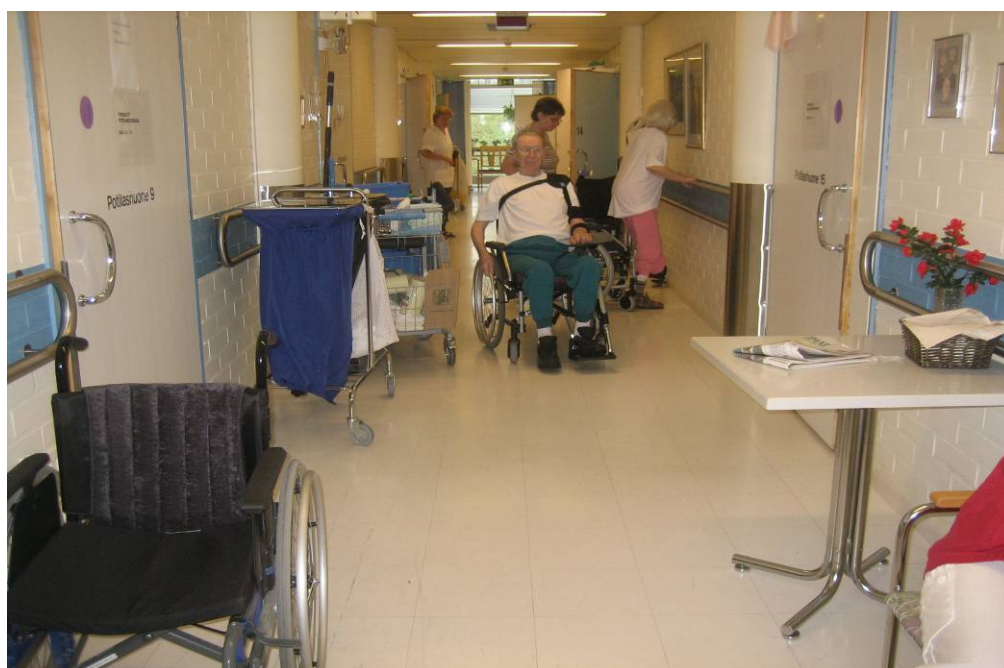
Kuva 6. Käytävötilojen ahtaus (Kuntoutusosasto Kajaani)

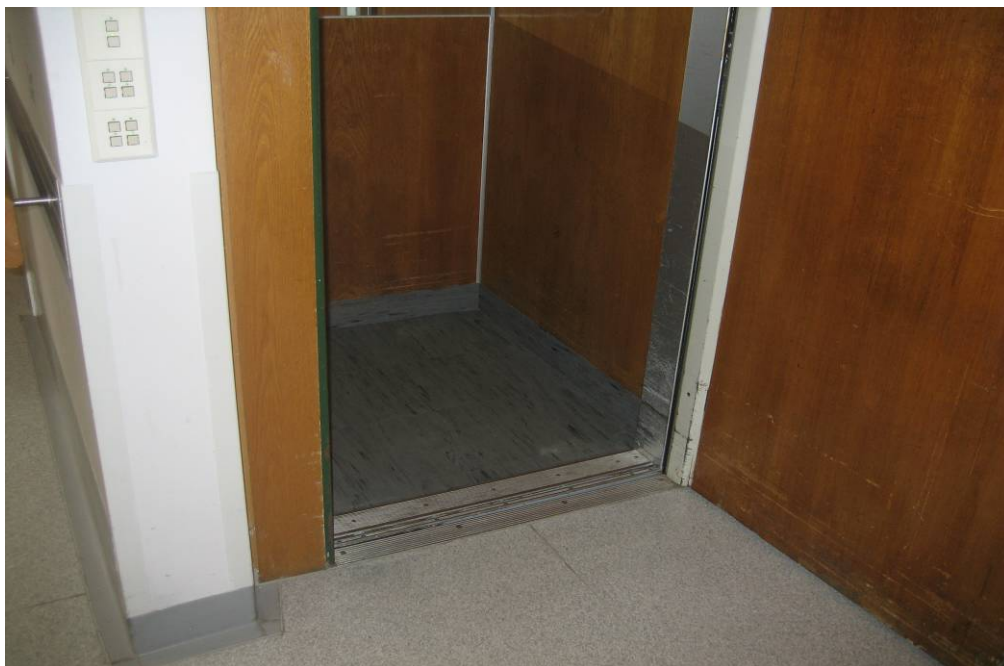
Kuva 7. Epäkäytännöllinen vanha hissi (Hoitokoti Kallio Kajaani)

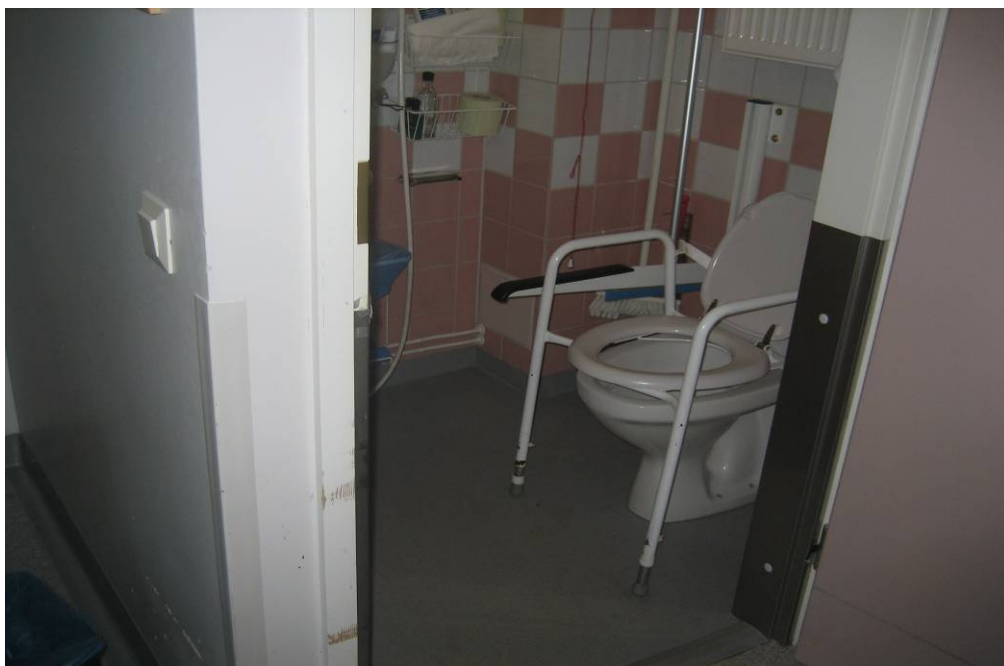
Kuva 8. Toimimaton wc-tilakokonaisuus (Hoitokoti Kallio Kajaani)

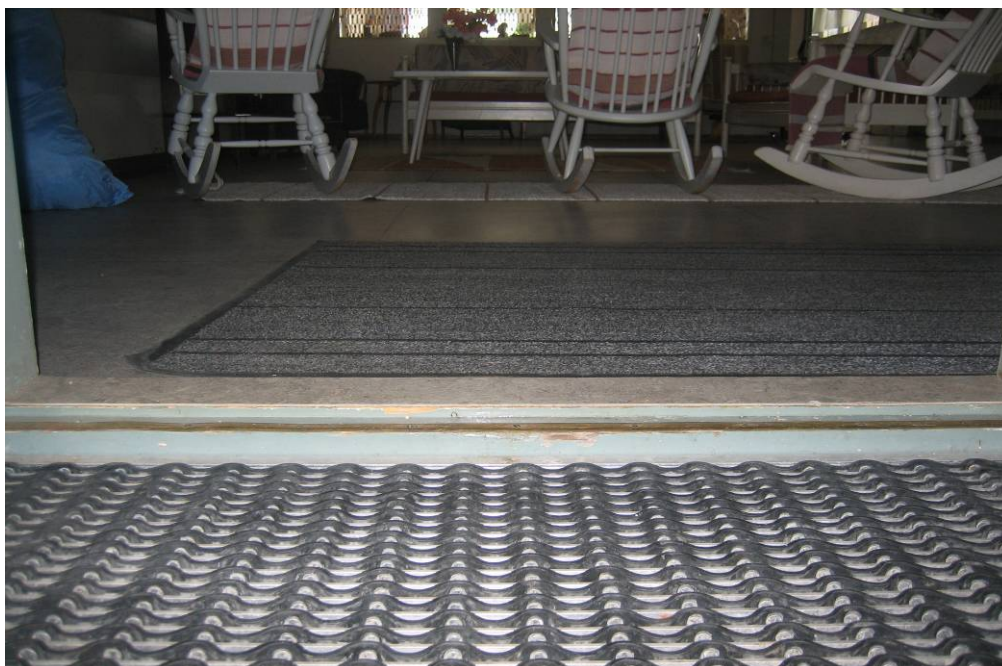
Kuva 11. Pääsisäänkäynnin oven kynnyks (Hoitokoti Toppila Kajaani)
