**ESTEETÖN LIIKKUMINEN KAINUUN TERVEYSASEMILLA JA  
HOITOKODEISSA**

Insinööri  
Kajaanin ammattikorkeakoulu  
Tekniikka ja liikenne  
Rakennustekniikan koulutusohjelma  
Kevät 2007

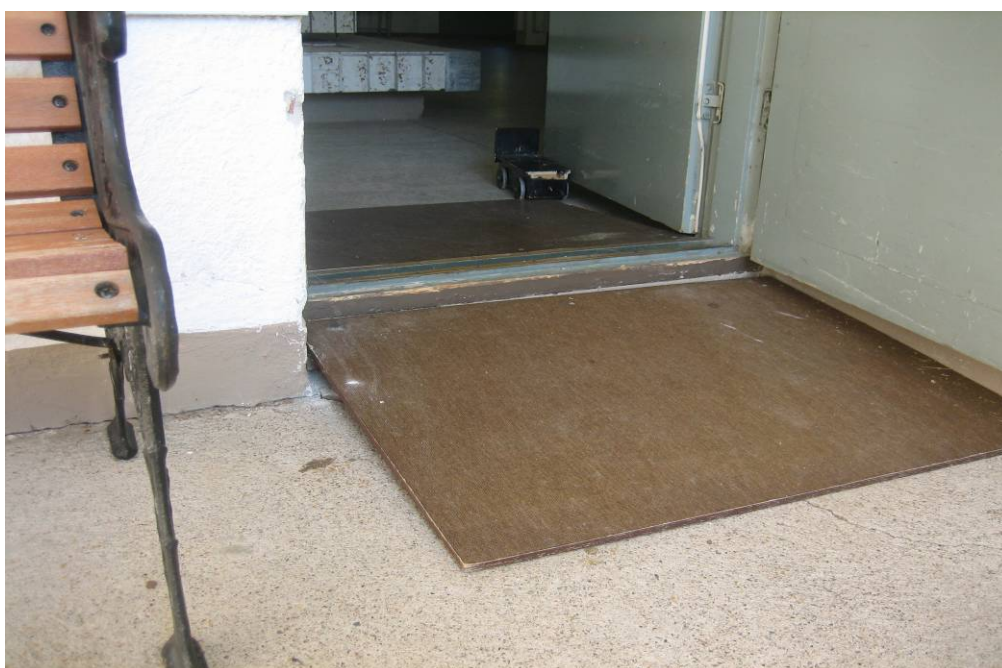
Kuva 12. Korkea kynnyks ja irtonainen vaneriluiska (Hoitokoti Toppila Kajaani)

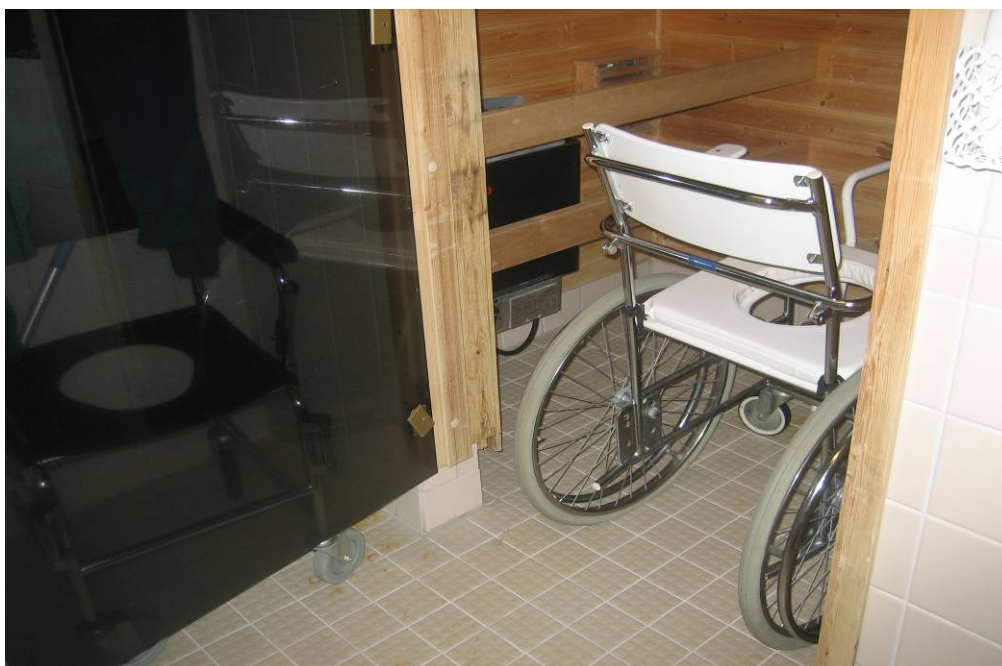
Kuva 14. Ahdas ja toimimaton saunatila (Hoitokoti Toppila Kajaani)

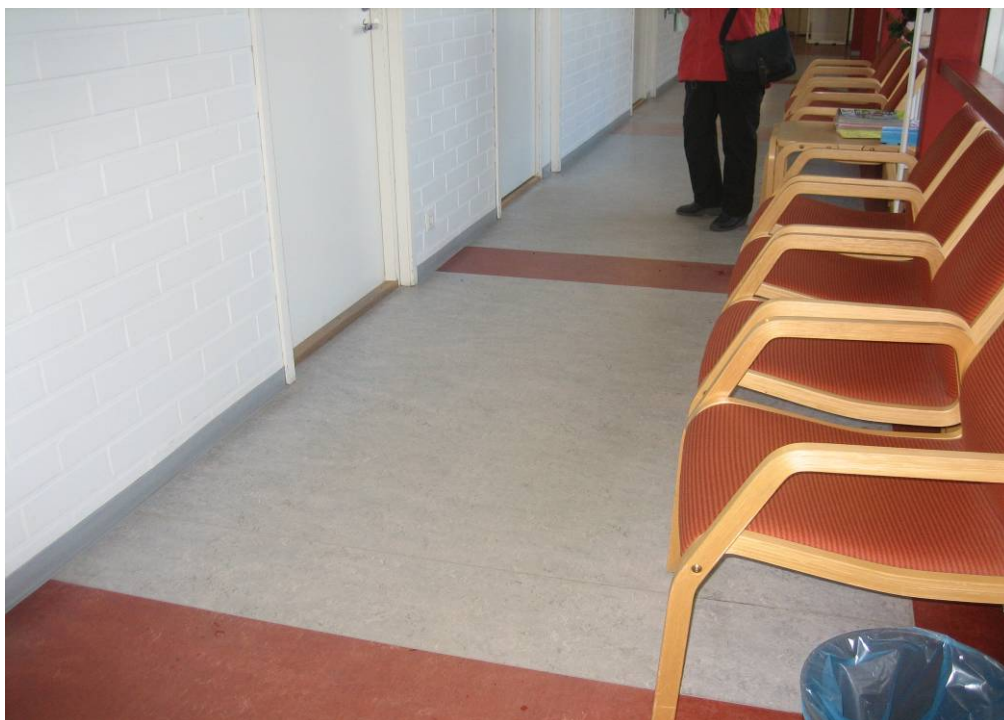
Kuva 15. Käytävätilojen kapeus (Lehtikankaan terveystasema)

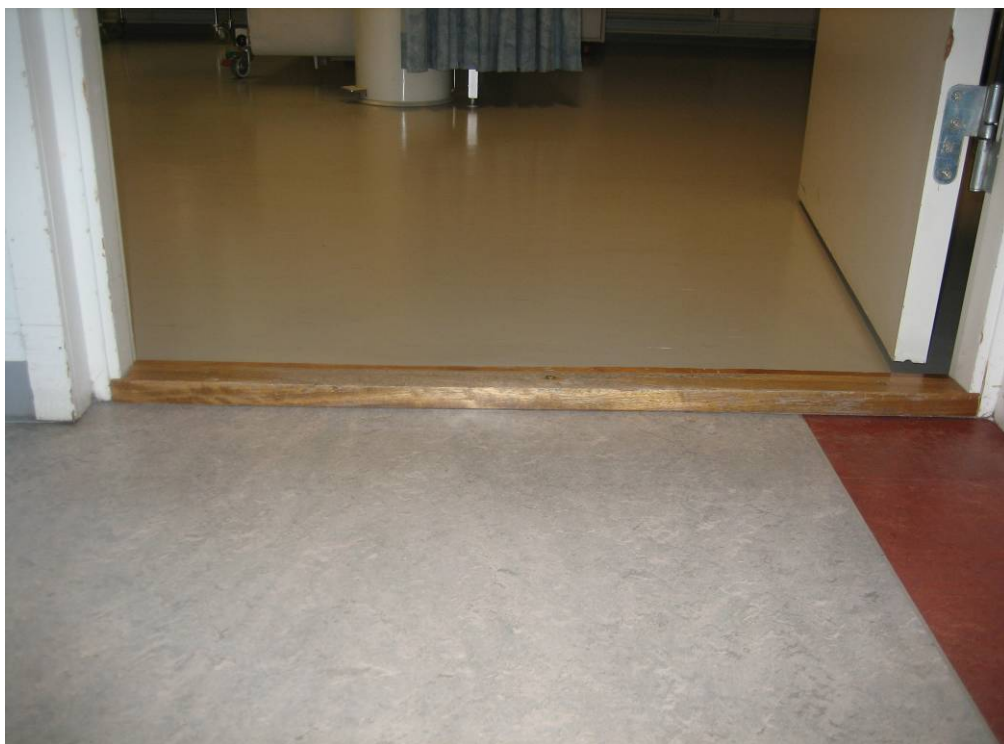
Lehtikankaan terveysasema on rakennettu 1988. Terveysasemalla on lääkärinvastaanotto, terveydenhoito, hammashoito, neuvola ja kotihoidon vastaanottotilat. Piha-alueet on asfaltoitu ja pysäköintipaikat liikunta- ja toimintaesteisille on sijoitettu ja opastettu hyvin pääoven läheisyyteen. Pääsisäänkäynnin Soidinkadun puoli on tarkoitettu liikuntaesteisille, ja siellä on asianmukaiset autopaikat liikuntarajoitteisille. Ulko-ovi on varustettu automaattisella ovenavaustekniikalla. Ulko-oven kynnyks on korkeudeltaan 30 mm, ja oven automaattinen avautuminen on säädetty liian lyhyelle aikavälille. Sisällä olevat opasteet on sijoitettu pääsisäänkäynnin ovien yläpuolelle, josta ne ovat huonosti havaittavissa (kuva 9). Rakennuksen sisällä olevien muidenkin opasteiden puuttuminen ja huono sijoittaminen on ongelma kaikille rakennuksen käyttäjille. Liikuntaesteisille tarkoitettu wc löytyy pääsisäänkäyntien vierestä, ja se on toimiva ratkaisultaan. Muita liikuntaesteisille tarkoitettuja wc-tiloja ei rakennuksessa ole. Vastaanottohuoneiden käytävä on ahdas leveydeltään, kun käytävälle on sijoitettu kalusteita. Hoituhuoneen oven kynnyks on liian korkea (liite 1, kuvat 15 ja 16).

Kuva16. Hoituhuoneen oven kynnyks (Lehtikankaan terveystasema)

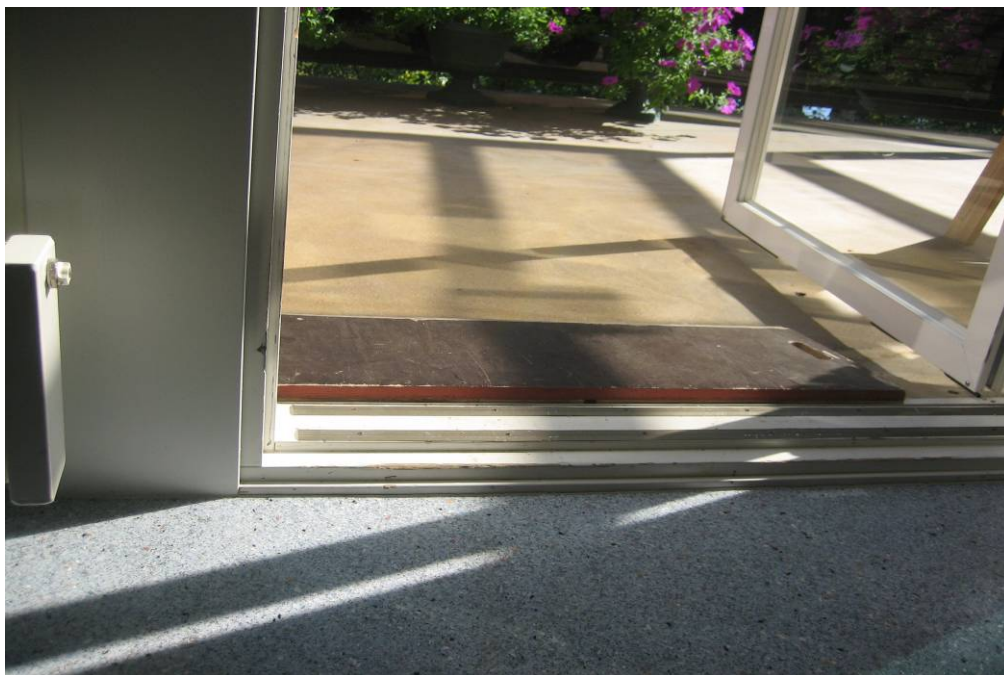
Kuva 23. Parvekkeen oven kynnyks ja irttonainen vaneriluiska (Sotkamon terveysasema)

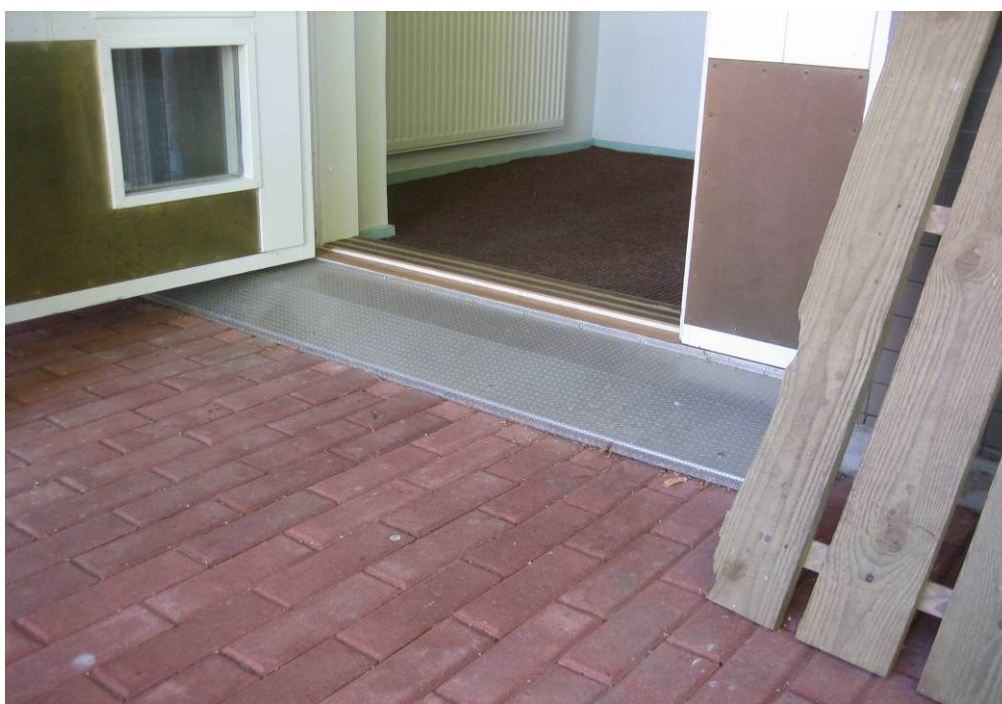
Kuva 26. Erittäin huono kynnysratkaisu (Palvelukoti Himmeli)

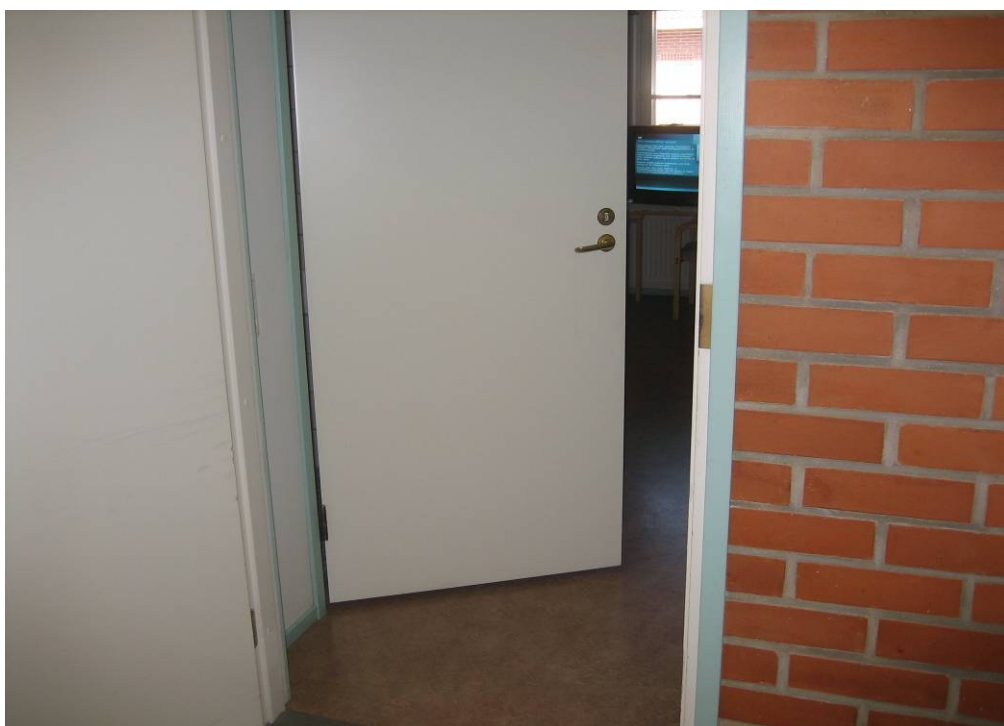
Kuva 28. Kapea ovi (Palvelukoti Himmeli)

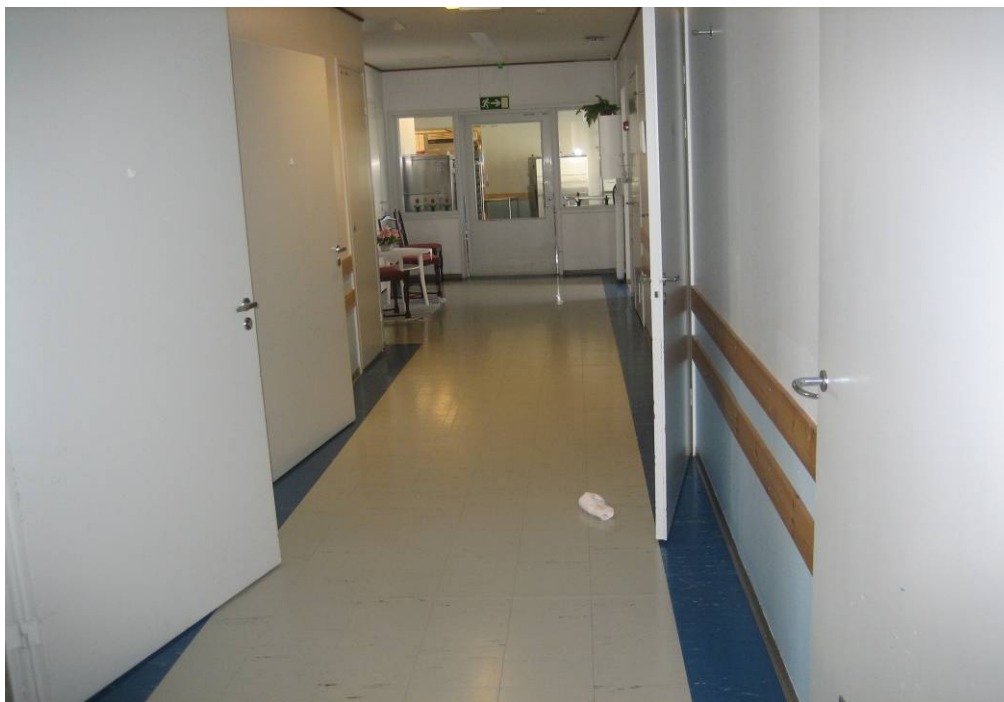
Kuva 31. Käytävätilojen ahtaus (Kuhmon terveysasema)

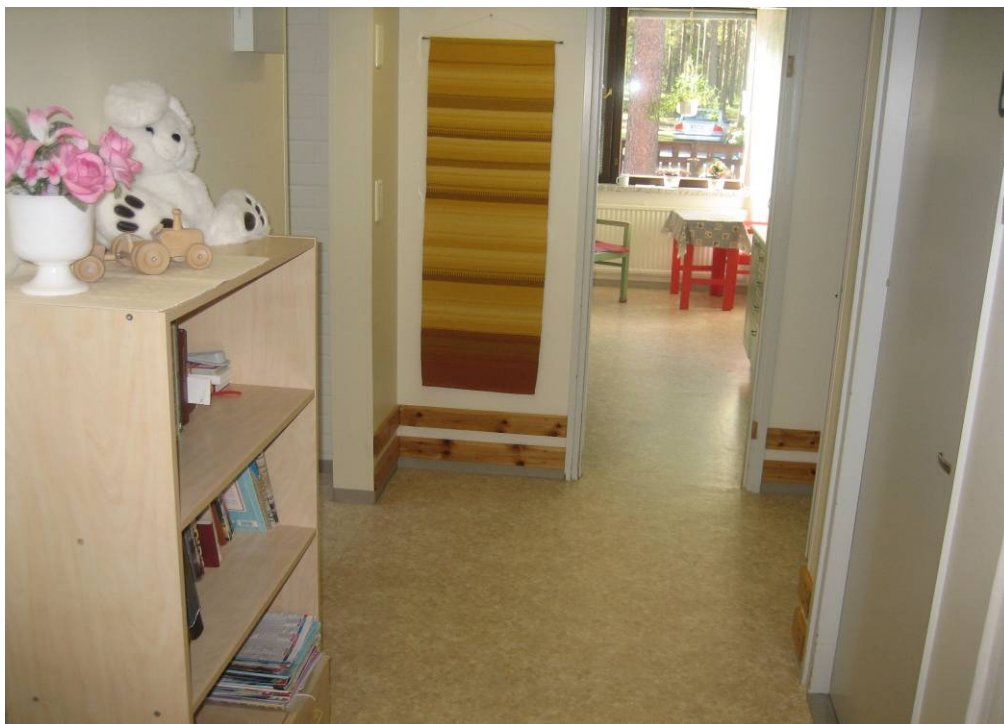
Kuva 33. Ahtaat tilat ja kapea oviaukko ruokailuhuoneeseen (Hoitokoti Kappelikuja)

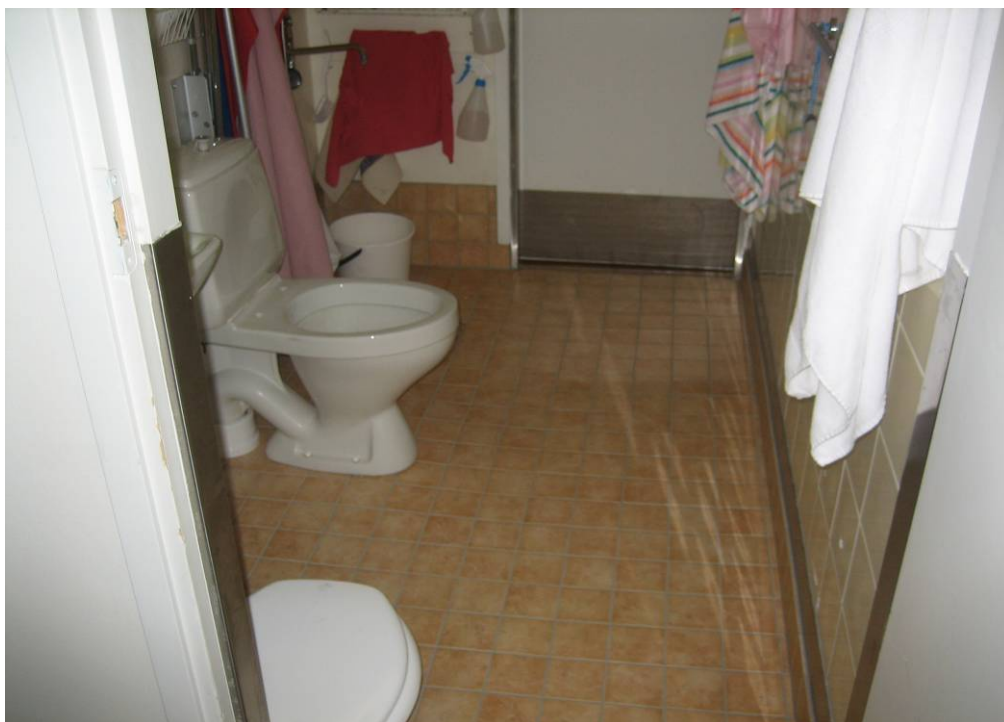
Kuva 34. Ahdas wc-tila (Hoitokoti Kappelikuja)

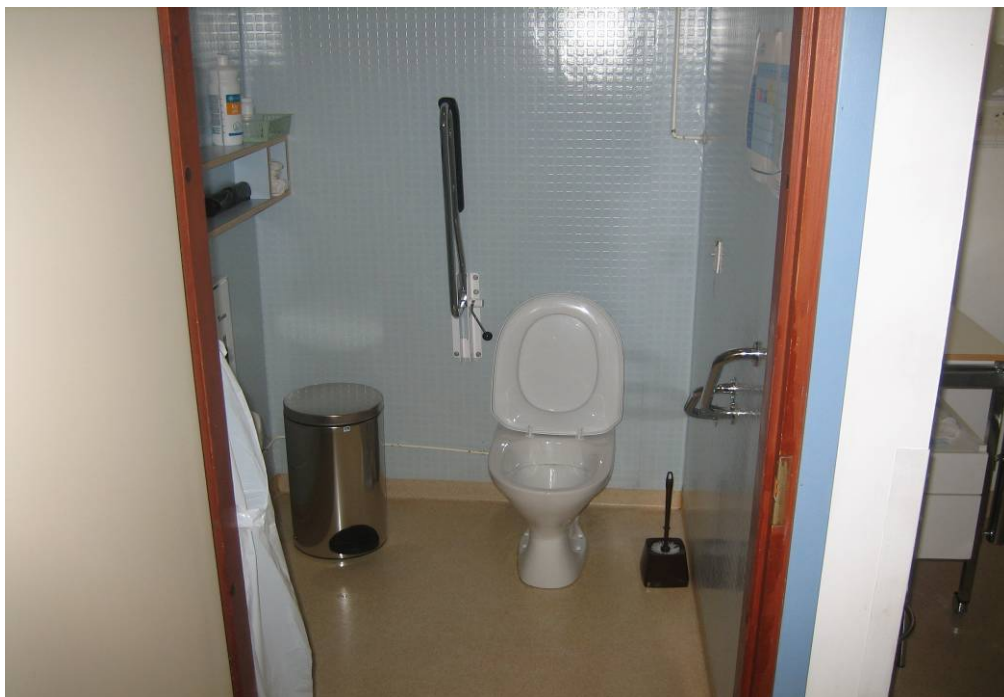
Kuva 35. Ahdas wc-tila (Ristijärven terveysasema)

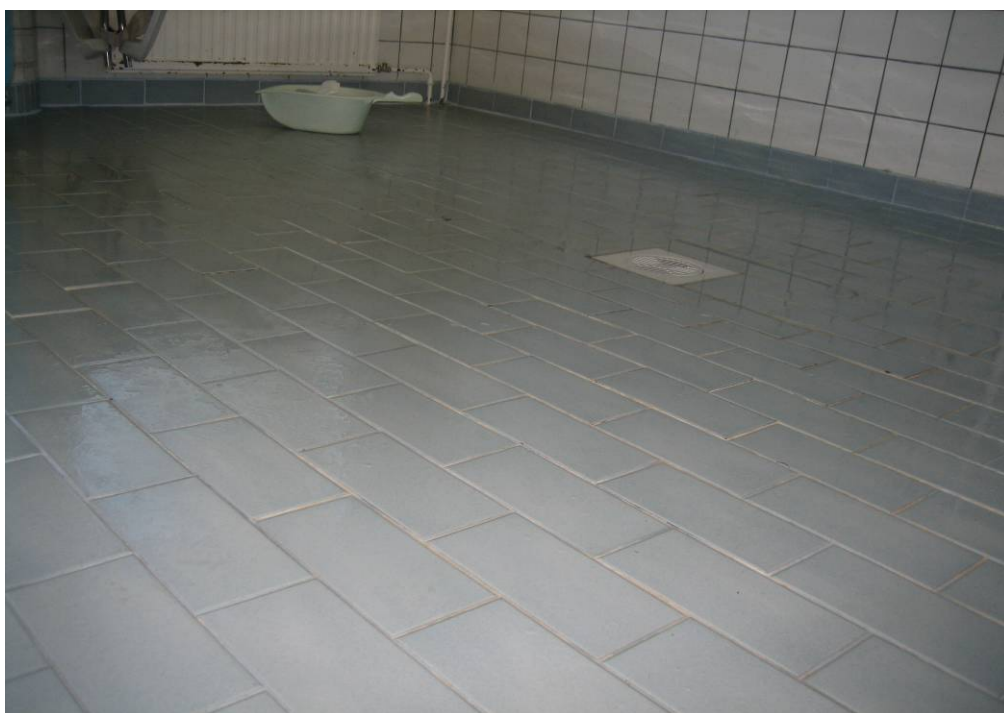
Kuva 36. Liukaspintainen pesuhuoneen lattia (Ristijärven terveysasema)

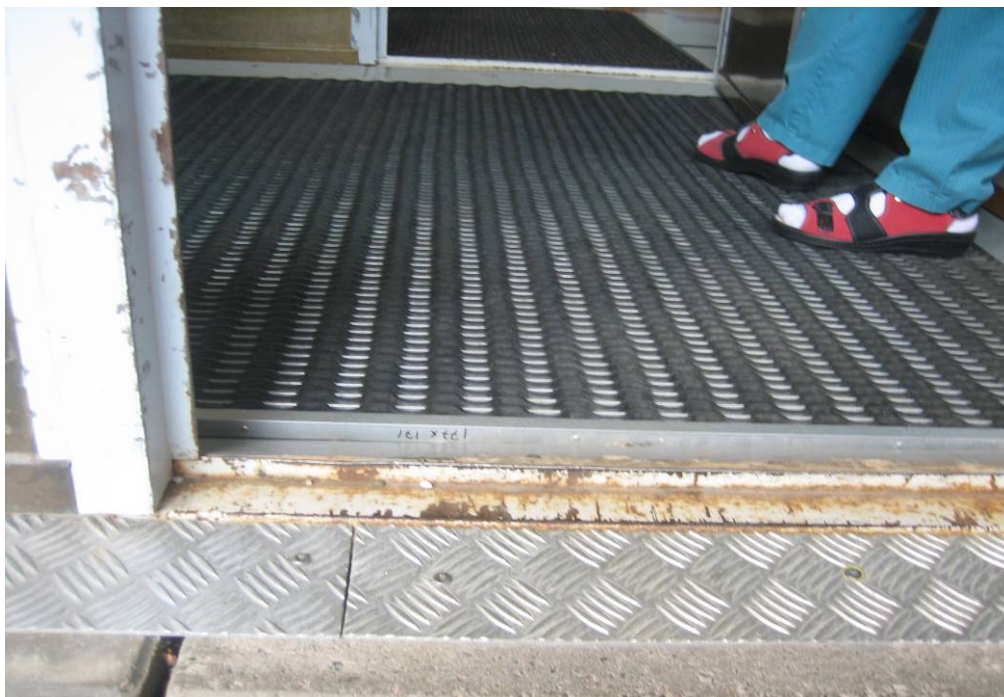
Kuva 37. Ulko-oven kynnys ja eteistilan kumimaton korkeus (Hyrnsalmen terveysasema)

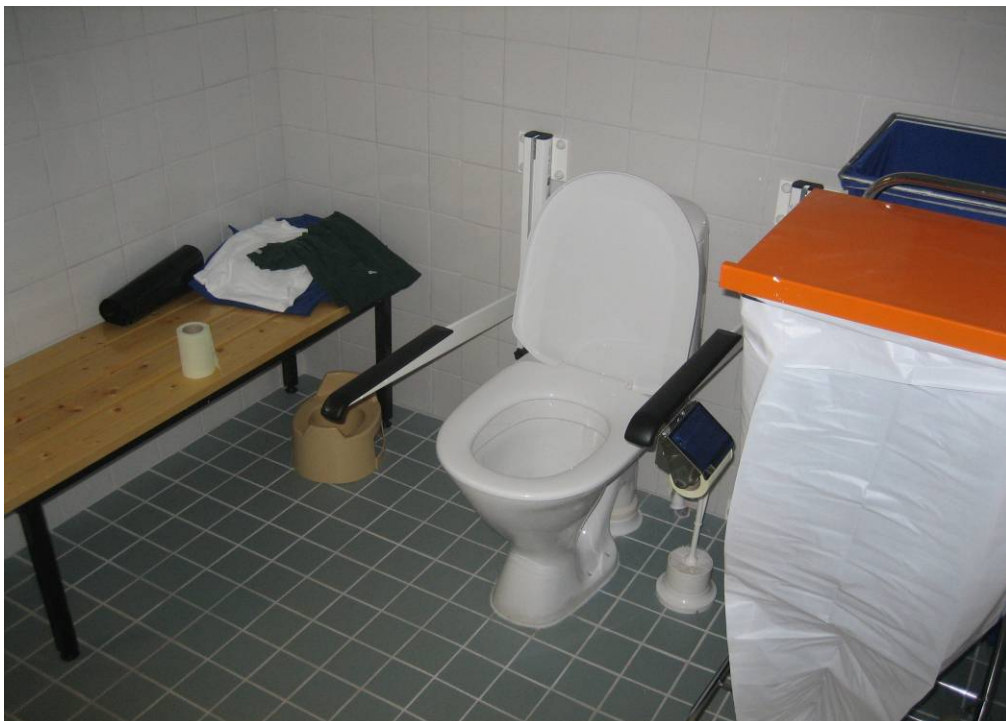
Kuva 40. Ylimääräiset tavarat liikuntaesteisten wc-tiloissa (Suomussalmen terveysasema)

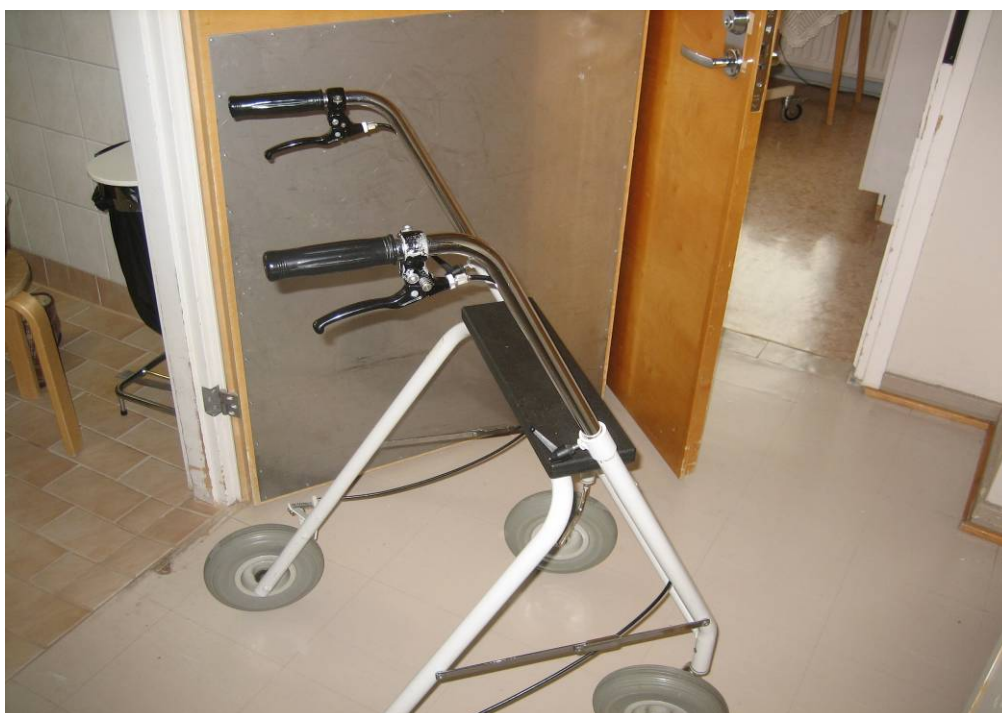
Kuva 42. Asukashuoneiden sokkeloisuus (Hoitokoti Kurimo)

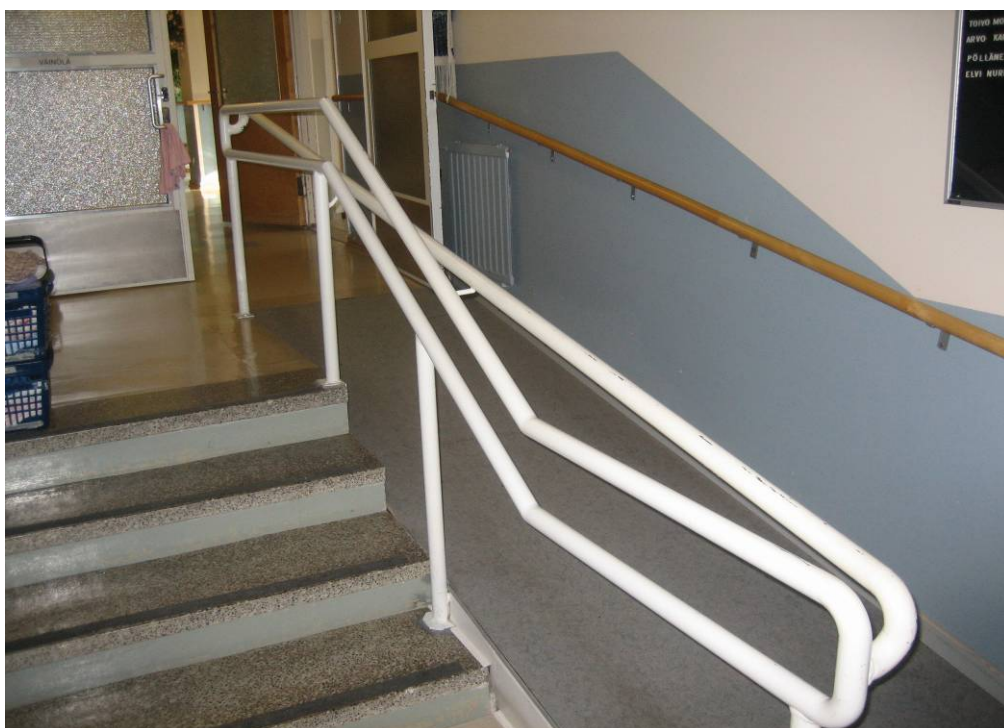
Hoitokoti Kurimo on rakennettu 1959. Rakennus on saneerattu laajemmin 1990, ja myöhemmin sitä on korjailtu vuosittain pintapuolisesti. Piha-alueet on asfaltoitu. Rakennukseen on rakennettu saneerauksen yhteydessä uusi pääsisäänkäynti. Uuden sisäänkäynnin ovissa on automaattinen avaustekniikka, mutta ovien eteen on rakennettu portaat ilman luiskaa, joten liikunta- ja toimintaesteisen ihmisen on täysin mahdoton kulkea ovista (kuva 23). Liikunta- ja toimintaesteisille ihmisille tarkoitettu luiskallinen sisäänkäynti on rakennettu rakennuksen sivulle (liite 1, kuva 41). Luiska on rakennettu metallisesta reikälevystä, mutta luiska on kaltevuudeltaan liian jyrkkä, noin 15 %. Saneerauksen yhteydessä rakennukseen on rakennettu hissi, joka on käytännöllinen ratkaisultaan. Rakennuksen tilojen toimivuudessa on ahtaus suurin ongelma. Varsinkin kahden hengen huoneet ovat pieniä, noin 13 neliometriä. Asukashuoneiden ovien kapeus ja tilojen sokkeloisuus on myös iso ongelma (liite 1, kuva 42). Yleisvalaistus käytävätiloissa on heikko, koska syntyy varjostumia moneen paikkaan (liite 1, kuva 43). Pesu- ja wc-tiloissa on ongelmia toimivuuden kanssa, mm ovien kapeuden ja wc-istuimien sijoittamisen vuoksi. Rakennuksen sisällä on liian jyrkkiä luiskaratkaisuja (liite 1, kuva 44).

Kuva 44. Käytävätilasta osastolle menevä kulkuluiska (Hoitokoti Kurimo)

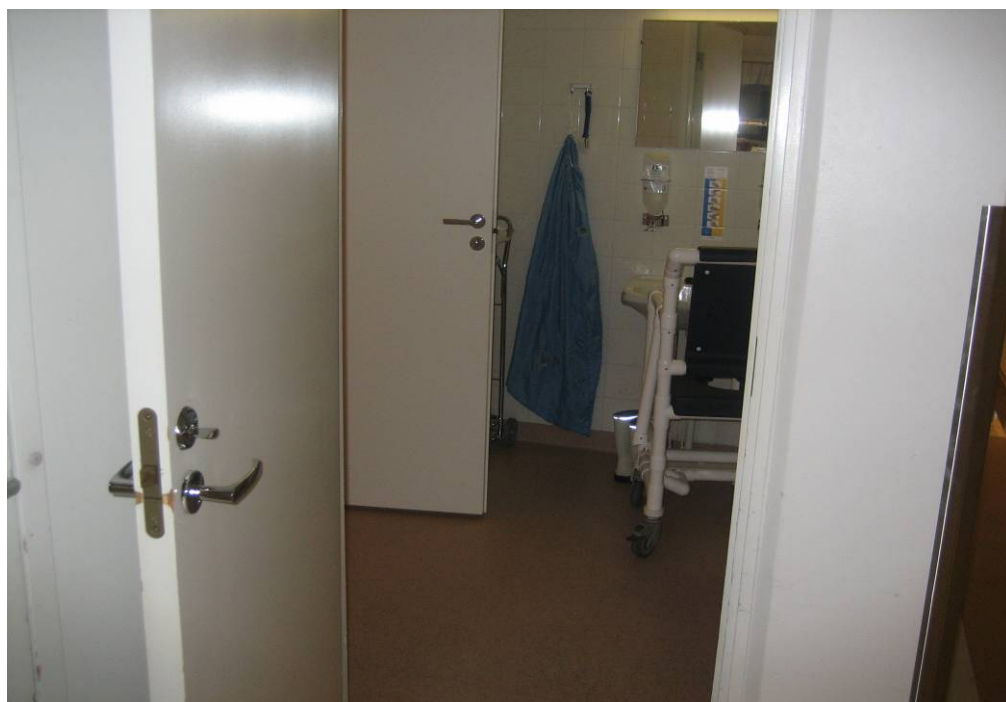
Kuva 46. Kapea wc-ovi (Puolangan terveysasema)

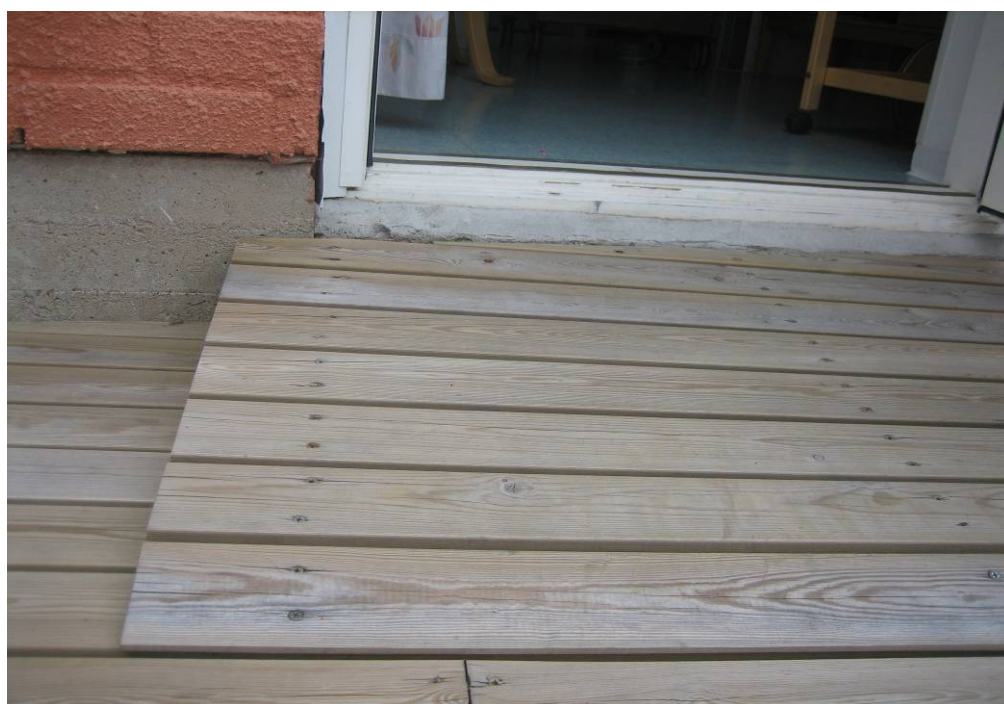
Paltamon terveysasema on rakennettu 1980. Rakennuksesta saneerattiin päivystys ja vastaanottotilat ja ne otettiin käyttöön syksyllä 2006. Vuodeosasto saneerattiin 1995, ja samalla se yhdistettiin vanhaan rakennukseen. Piha-alueet on asfaltoitu, ja liikuntaesteisille tarkoitetut autopaikat opasteineen löytyvät hyvin pääoven läheisyydestä. Pääsisäänkäynnin oveen on asennettu automaattinen oven avaustekniikka, joka toimii hyvin (kuva 26). Sisällä rakennuksessa opasteiden havainnointi on selkeää. Lattiapinnoitteet ovat toimivia, ja valaistus on riittävä. Röntgenin pukuhuoneen ovi on liian kapea pyörätuolin käyttäjälle (liite 1, kuva 49). Vuodeosaston ulkoiluparvekkeen oven eteen on rakennettu lautarakenteinen luiska, joka ei ole toimiva ratkaisu (liite 1, kuva 50).

Kuva 50. Ulkoiluparvekkeen kynnyks ja luiska (Paltamon terveysasema)
